## บทที่ 2

### ผลการปฏิบัติตามมาตรการป้องกันและแก้ไขผลกระทบสิ่งแวดล้อม และมาตรการติดตามตรวจสอบผลกระทบสิ่งแวดล้อม

ตารางที่ 2-1 มาตรการป้องกันและแก้ไขผลกระทบสิ่งแวดล้อมในระยะดำเนินการของโครงการ Kave Ava (เคฟ เอวา)

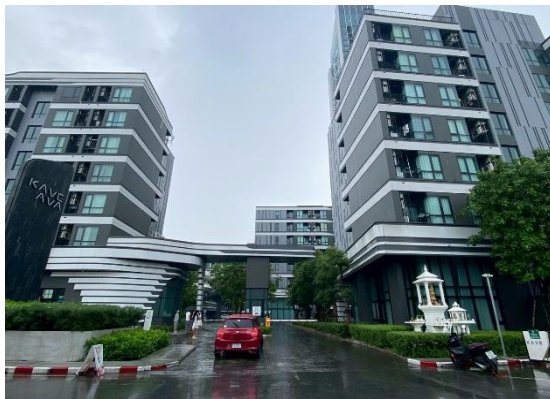
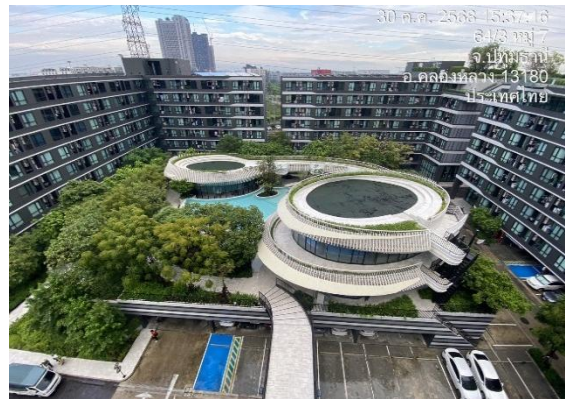
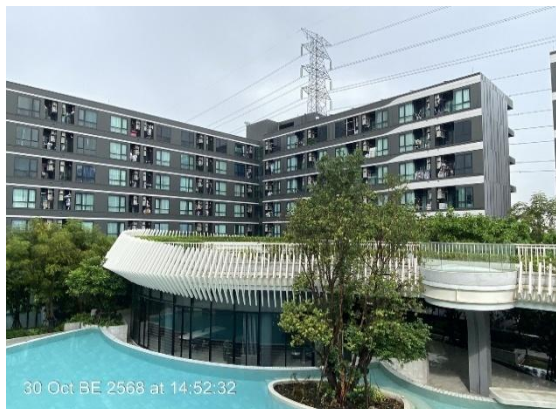
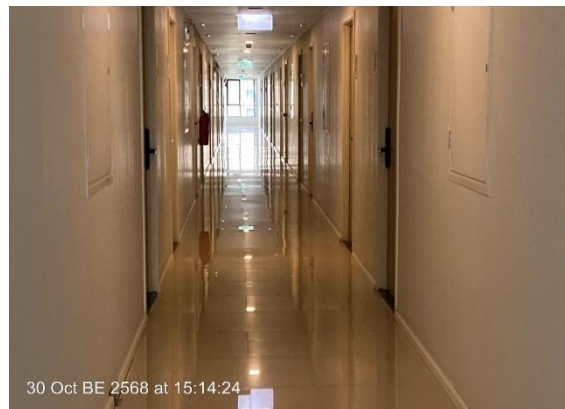
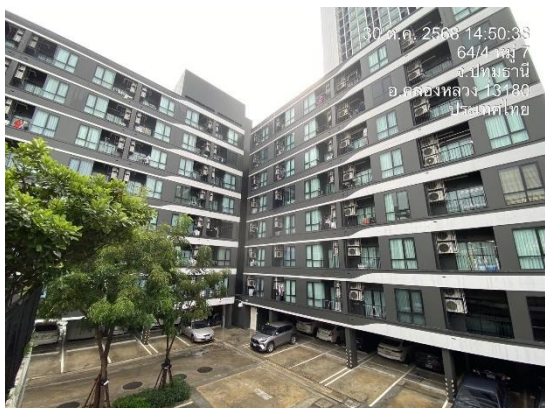
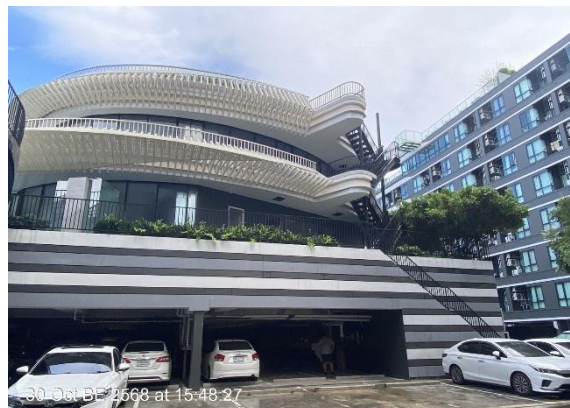
ภาพที่ 2-1 พื้นที่รอบ ๆ โครงการ และสุนทรียภาพ

2. ทรัพยากรสิ่งแวดล้อม ทางกายภาพ 2.1 ลักษณะภูมิประเทศ	1. จัดให้มีกำแพงกันดิน ความสูง 2.35 เมตร ด้านทิศใต้ และทิศตะวันตก เพื่อป้องกันการพังทลายของดิน	- จัดให้มีกำแพงกันดิน ความสูง 2.35 เมตร ด้านทิศใต้ และทิศตะวันตก เพื่อป้องกันการพังทลายของดิน	-	ภาพที่ 2-1 ภาพที่ 2-4

2. จัดให้มีรั้วรอบพื้นที่โครงการเพื่อกันขอบเขตพื้นที่อย่างชัดเจน	- จัดให้มีรั้วรอบพื้นที่โครงการเพื่อกันขอบเขตพื้นที่อย่างชัดเจน		
	3. จัดให้มีการปลูกไม้ยืนต้น ไม้พุ่ม ไม้คลุมดิน ภายในโครงการ โดยเฉพาะบริเวณแนวเขตที่ดินเพื่อให้พืชช่วยยึดหน้าดิน	- จัดให้มีการปลูกไม้ยืนต้น ไม้พุ่ม ไม้คลุมดิน ภายในโครงการ โดยเฉพาะบริเวณแนวเขตที่ดินเพื่อให้พืชช่วยยึดหน้าดิน

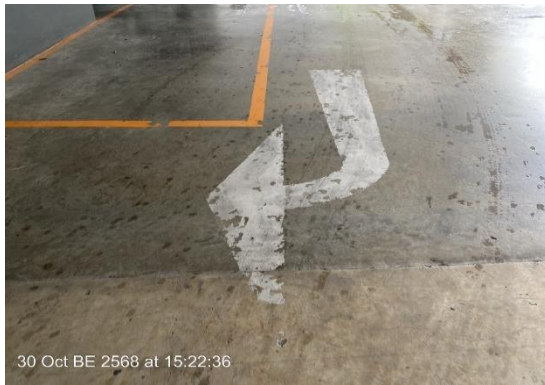
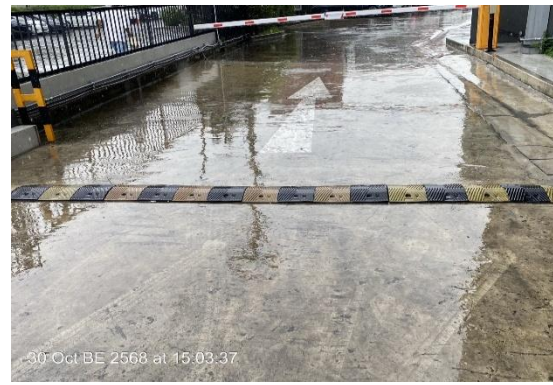
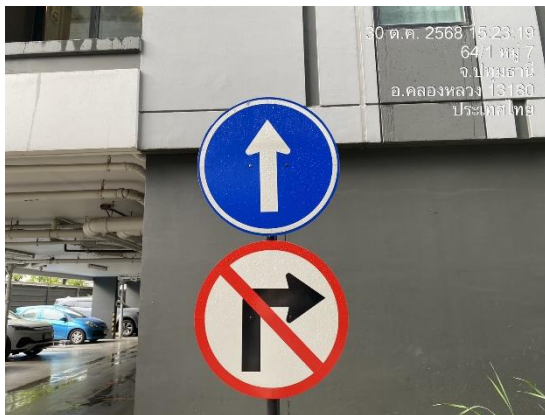
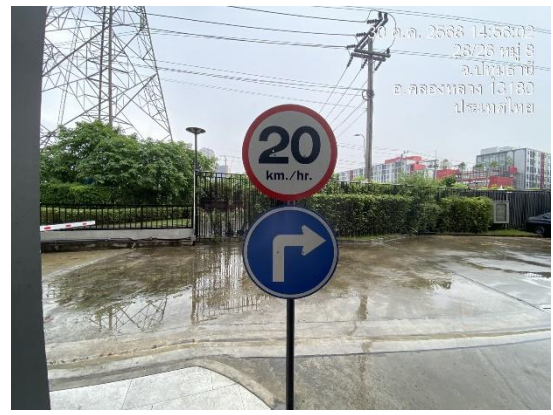
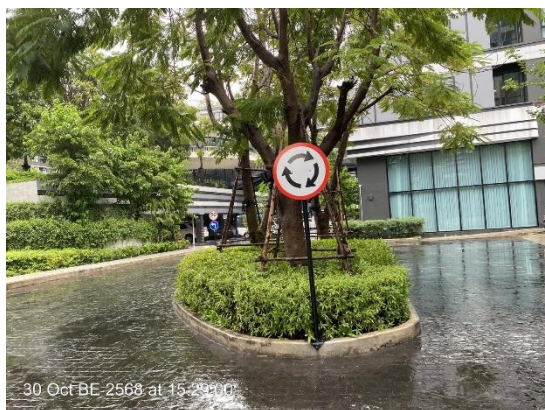
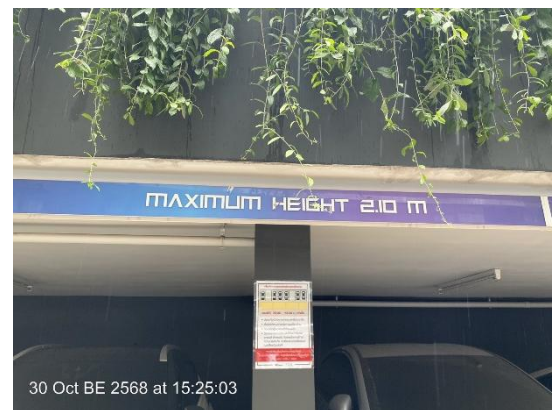
ภาพที่ 2-2 สัญลักษณ์จราจร

2.2 คุณภาพอากาศ 1) ฝุ่นละออง	1. ควบคุมความเร็วของรถภายในโครงการ เช่น ป้ายจำกัดความเร็ว สันนุนลดความเร็วเพื่อไม่ให้เกิดการฟุ้งกระจายของฝุ่นบนผิวถนน	- โครงการได้จัดทำป้ายจำกัดความเร็ว สันนุนลดความเร็วเพื่อไม่ให้เกิดการฟุ้งกระจายของฝุ่นบนผิวถนน	-	ภาพที่ 2-2

2. จัดทำป้ายและสัญลักษณ์จราจรบนพื้นทางให้ชัดเจน และไม่ก่อให้เกิดความสับสนของผู้ขับขี่ ทำให้การเคลื่อนตัวของรถในโครงการ และบริเวณทางเข้า-ออกโครงการสามารถทำได้ อย่างดี และปลอดภัย	- โครงการจัดทำป้ายและสัญลักษณ์จราจรบนพื้นทางให้ชัดเจน และไม่ก่อให้เกิดความสับสนของผู้ขับขี่ ทำให้การเคลื่อนตัวของรถในโครงการ และบริเวณทางเข้า-ออกโครงการสามารถทำได้ อย่างดี และปลอดภัย

2. ติดตั้งป้ายห้ามติดเครื่องยนต์ทิ้งไว้ภายในบริเวณพื้นที่จอดรถ ให้สามารถสังเกตได้อย่างชัดเจน และทั่วถึง	- โครงการได้ทำการติดตั้งป้ายห้ามติดเครื่องยนต์ทิ้งไว้ภายในบริเวณพื้นที่จอดรถ ให้สามารถสังเกตได้อย่างชัดเจน และทั่วถึง		ภาพที่ 2-2

3. ควบคุมความเร็วของรถภายในโครงการ เช่น ป้ายจำกัดความเร็ว สันนุลความเร็วเพื่อไม่ให้เกิดการฟุ้งกระจายของฝุ่นบนผิวถนน	- โครงการได้จัดทำป้ายจำกัดความเร็ว สันนุลความเร็วเพื่อไม่ให้เกิดการฟุ้งกระจายของฝุ่นบนผิวถนน		ภาพที่ 2-2

4. จัดทำป้ายและสัญลักษณ์จราจรบนพื้นทางให้ชัดเจน และไม่ก่อให้เกิดความสับสนของผู้ขับขี่ ทำให้การเคลื่อนตัวของรถในโครงการ และบริเวณทางเข้า-ออกโครงการสามารถทำได้เป็นอย่างดีและปลอดภัย	- โครงการได้จัดทำจัดทำป้ายและสัญลักษณ์จราจรบนพื้นทางให้ชัดเจน และไม่ก่อให้เกิดความสับสนของผู้ขับขี่ ทำให้การเคลื่อนตัวของรถในโครงการ และบริเวณทางเข้า-ออกโครงการสามารถทำได้เป็นอย่างดี และปลอดภัย		ภาพที่ 2-2

2.3 เสียง	1. จัดทำป้ายจำกัดความเร็วของรถบนถนนภายในโครงการ เพื่อ ชะลอความเร็วของรถ และลดเสียงจากการวิ่งของรถ	- โครงการจัดทำป้ายจำกัดความเร็วของรถ บนถนนภายในโครงการ เพื่อชะลอความเร็ว ของรถ และลดเสียงจากการวิ่งของรถ	-	ภาพที่ 2-2

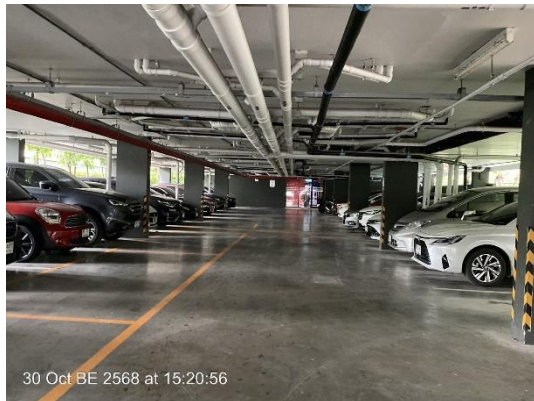
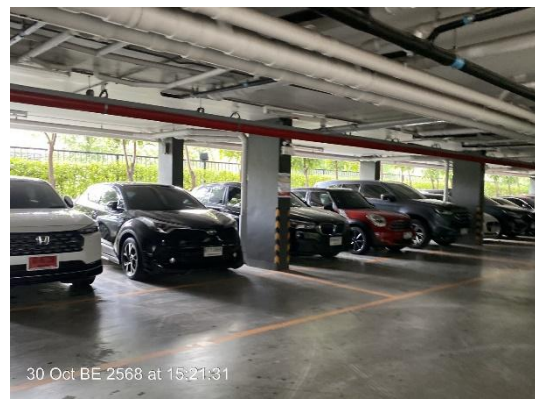
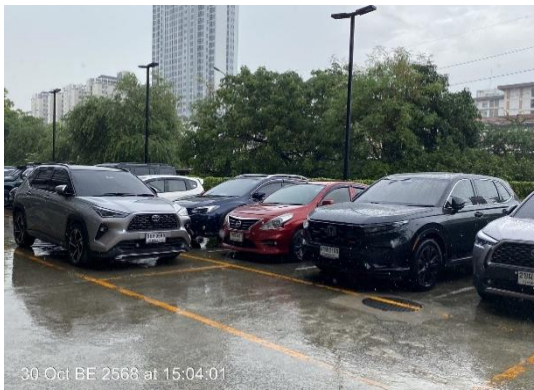
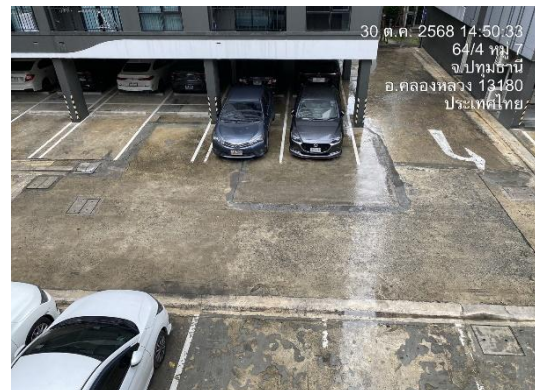
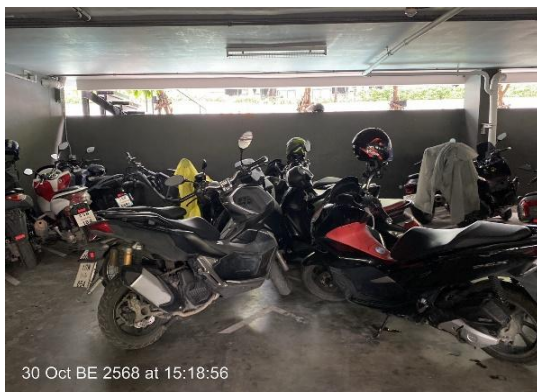
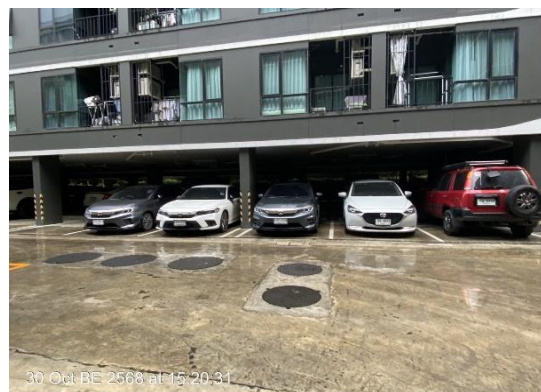
ภาพที่ 2-3 พื้นที่จอดรถของโครงการ

2) มลพิษทาง อากาศ	1. จัดให้ที่จอดรถชั้นที่ 1 มีลักษณะเปิดโล่งไม่ปิดทึบ มีลมพัดผ่านตลอดเวลา สามารถระบายอากาศอย่างสะดวกตลอดเวลา มิให้เกิดการสะสมของมลพิษ	- โครงการได้มีที่จอดรถชั้นที่ 1 มีลักษณะเปิดโล่งไม่ปิดทึบ มีลมพัดผ่านตลอดเวลา สามารถระบายอากาศอย่างสะดวกตลอดเวลา มิให้เกิดการสะสมของมลพิษ	-	ภาพที่ 2-3

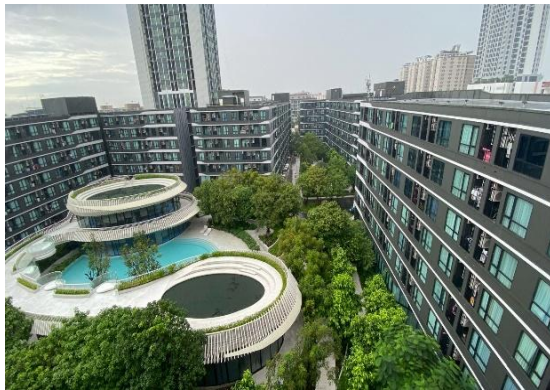
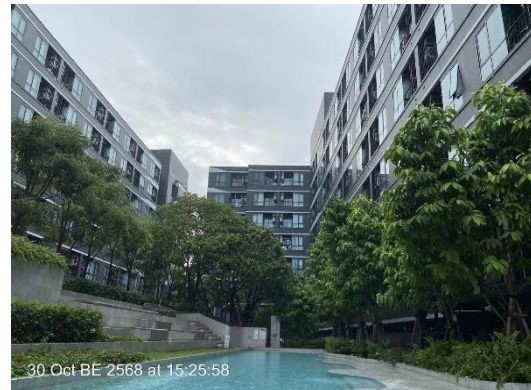
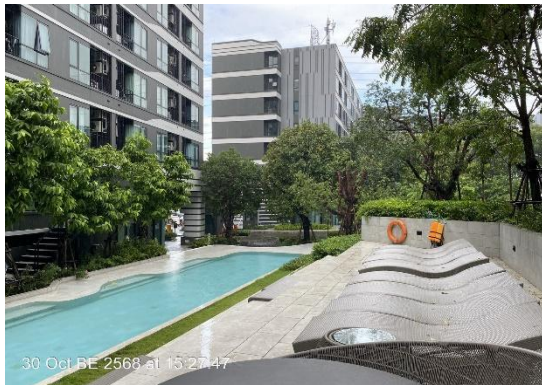
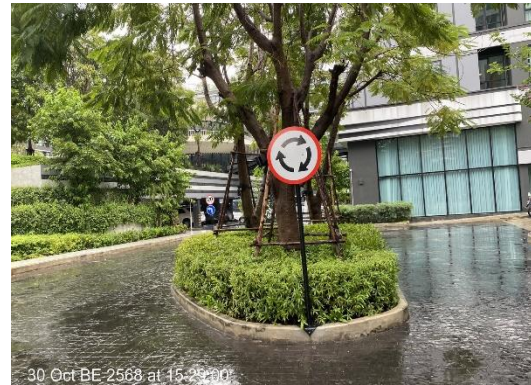
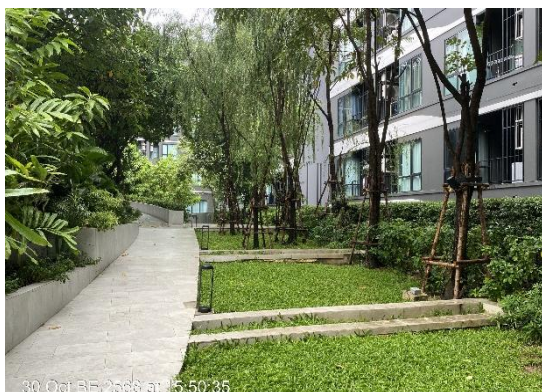
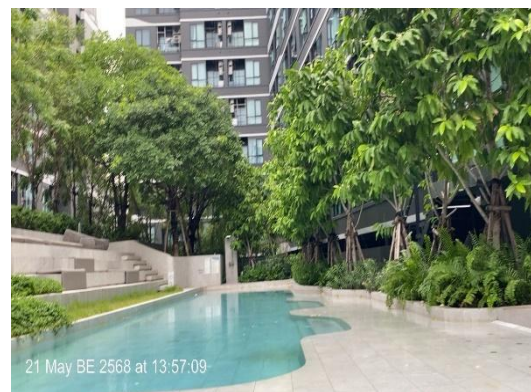
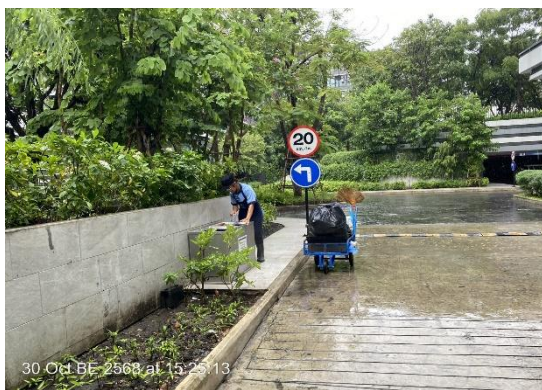
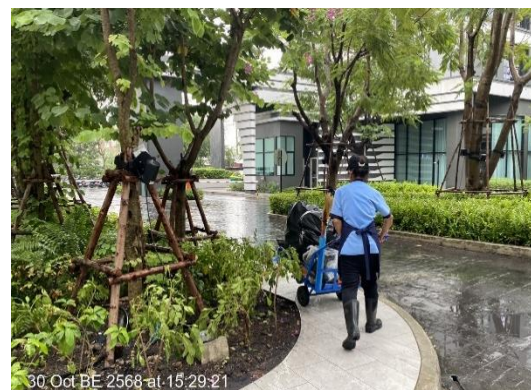
ภาพที่ 2-4 พื้นที่สีเขียว และเจ้าหน้าที่ดูแลพื้นที่สีเขียว

5. จัดให้มีพื้นที่สีเขียว ขนาดพื้นที่รวม 4,046.06 ตารางเมตร เพื่อให้ต้นไม้ดังกล่าวช่วยดูดซับก๊าซคาร์บอนมอนอกไซด์ โดยพันธุ์ไม้ที่โครงการเลือกปลูกสามารถดูดซับก๊าซคาร์บอนมอนอกไซด์ได้เพียงพอ	- โครงการจัดให้มีพื้นที่สีเขียว ขนาดพื้นที่รวม 4,046.04 ตารางเมตร ประกอบด้วย 1) พื้นที่สีเขียวชั้นที่ 1 2) พื้นที่สีเขียวนบนอาคาร ชั้นที่ 2 (อาคาร F, G,) , ชั้นที่ 8 (อาคาร C) และชั้นดาดฟ้า (อาคาร B, C ,D ,E)		ภาพที่ 2-4

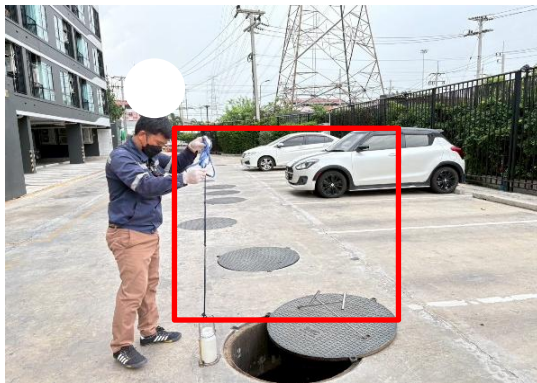
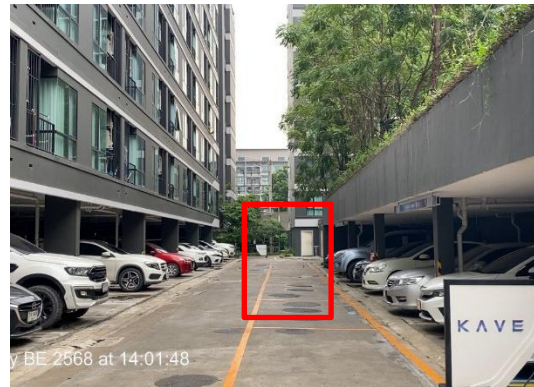
ภาพที่ 2-4 ระบบบำบัดน้ำเสีย

2.4 คุณภาพน้ำ	1. โครงการจัดให้มีระบบบำบัดน้ำเสียแบบเติมอากาศชนิดตะกอน เร่ง (Activated Sludge) จำนวน 5 ชุด ดังนี้ (1) ระบบบำบัดน้ำเสีย ขนาด 140 ลูกบาศก์เมตร/วัน (อาคาร A) จำนวน 1 ชุด สามารถรองรับน้ำเสียจากอาคาร A ที่มีปริมาณ 137 ลูกบาศก์เมตร/วัน ได้อย่างเพียงพอ (2) ระบบบำบัดน้ำเสีย ขนาด 130 ลูกบาศก์เมตร/วัน (อาคาร B และ D) จำนวน 1 ชุด/อาคาร สามารถรองรับน้ำเสียจากอาคาร B และ D ที่มีปริมาณ 128 และ 130 ลูกบาศก์เมตร/วัน ตามลำดับ ได้ อย่างเพียงพอ (3) ระบบบำบัดน้ำเสีย ขนาด 160 ลูกบาศก์เมตร/วัน (สำหรับ อาคาร C และ F) จำนวน 1 ชุด สามารถรองรับน้ำเสียจากอาคาร C และ F ที่มีปริมาณรวม 156 ลูกบาศก์เมตร/วัน ได้อย่างเพียงพอ	- โครงการมีระบบบำบัดน้ำเสียแบบเติมอากาศ ชนิดตะกอนเร่ง (Activated Sludge) จำนวน 5 ชุด ตามมาตรการป้องกัน และแก้ไขผลกระทบ สิ่งแวดล้อมที่ได้กำหนดไว้		ภาพที่ 2-5

2.4 คุณภาพน้ำ	(4) ระบบบำบัดน้ำเสีย ขนาด 135 ลูกบาศก์เมตร/วัน (อาคาร E) จำนวน 1 ชุดสามารถรองรับน้ำเสียจากอาคาร E ที่มีปริมาณ 133 ลูกบาศก์เมตร/วัน ได้อย่างเพียงพอ	- โครงการมีระบบบำบัดน้ำเสียแบบเติมอากาศ ชนิดตะกอนเร่ง (Activated Sludge) จำนวน 5 ชุด ตามมาตรการป้องกัน และแก้ไขผลกระทบสิ่งแวดล้อมที่ได้กำหนดไว้	-	ภาพที่ 2-5

3. ประสานเอกชนที่ให้บริการสูบน้ำจากโครงการไปกำจัดทุก 30 วัน	- โครงการได้ประสานเอกชนที่ให้บริการสูบน้ำจากโครงการไปกำจัดทุก 30 วัน	-	-
	4. จัดให้มีระบบมิเตอร์ไฟฟ้าสำหรับระบบบำบัดน้ำเสีย โดยเฉพาะแยกจากระบบไฟฟ้าอื่น ๆ เพื่อให้สามารถติดตามตรวจสอบการใช้งานของระบบบำบัดน้ำเสียได้ และให้เกิดความมั่นใจว่าโครงการเดินระบบบำบัดน้ำเสีย ตลอดระยะเวลาที่เปิดดำเนินโครงการ	- โครงการจัดให้มีระบบมิเตอร์ไฟฟ้าสำหรับระบบบำบัดน้ำเสีย โดยเฉพาะแยกจากระบบไฟฟ้าอื่น ๆ เพื่อให้สามารถติดตามตรวจสอบการใช้งานของระบบบำบัดน้ำเสียได้ และให้เกิดความมั่นใจว่าโครงการเดินระบบบำบัดน้ำเสีย ตลอดระยะเวลาที่เปิดดำเนินโครงการ	-	ภาพที่ 2-5

3.2 นิเวศวิทยาทาง น้ำ	1. ดูแลรักษาระบบบำบัดน้ำเสียแต่ละชุดให้สามารถทำงานได้ อย่างต่อเนื่อง และมีประสิทธิภาพ และนำน้ำทิ้งกลับมาใช้ ประโยชน์ภายในโครงการ	- โครงการมีดูแลรักษาระบบบำบัดน้ำเสียแต่ละชุดให้ สามารถทำงานได้อย่างต่อเนื่อง และมีประสิทธิภาพ และนำน้ำทิ้งกลับมาใช้ประโยชน์ภายในโครงการ	-	ภาพที่ 2-5

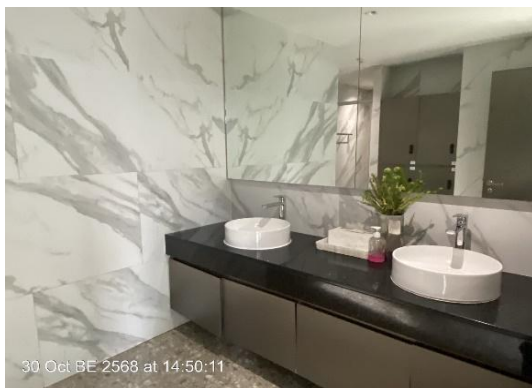
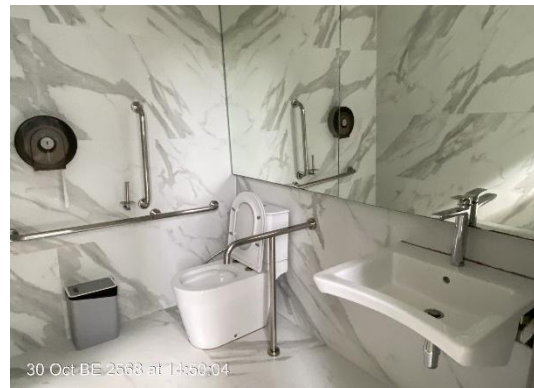
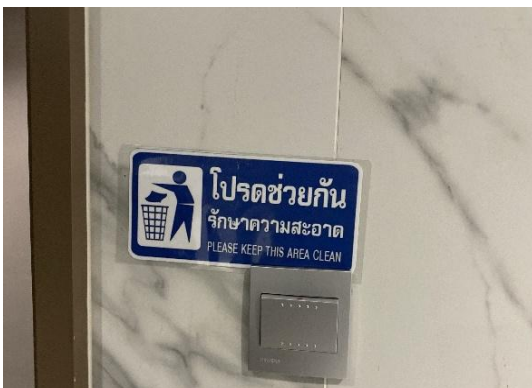
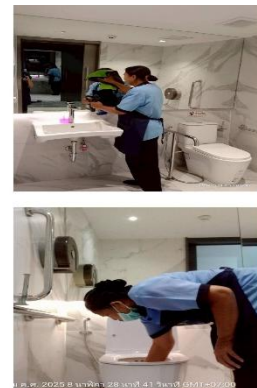
ภาพที่ 2-6 สุขภัณฑ์ในห้องน้ำส่วนกลาง และการตรวจสอบห้องน้ำประจำวัน

3. จัดให้มีเจ้าหน้าที่คอยดูแลรักษาระบบเส้นท่อประปาให้อยู่ในสภาพดี	- โครงการได้จัดทำคู่มือในการซ่อมบำรุง และดูแลรักษาระบบบำบัดน้ำเสีย	-	-
	4. ออกแบบโดยเลือกใช้สุขภัณฑ์ที่ประหยัดน้ำ หรืออุปกรณ์ที่มีประสิทธิภาพสูงทั้งก๊อกประหยัดน้ำ ชักโครก และหัวฉีดประหยัดน้ำ	- โครงการได้ใช้สุขภัณฑ์ที่ประหยัดน้ำ หรืออุปกรณ์ที่มีประสิทธิภาพสูงทั้งก๊อกประหยัดน้ำ ชักโครก และหัวฉีดประหยัดน้ำ	-	ภาพที่ 2-6

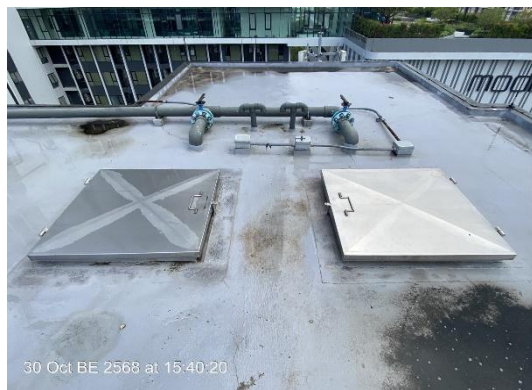
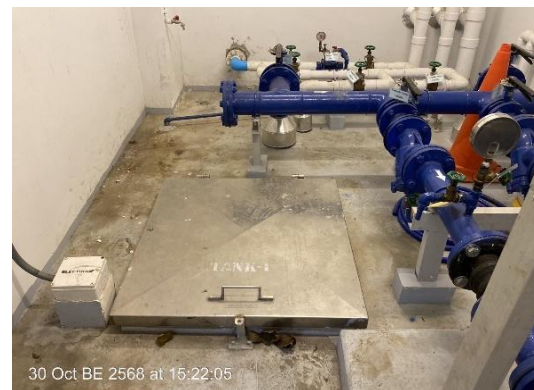
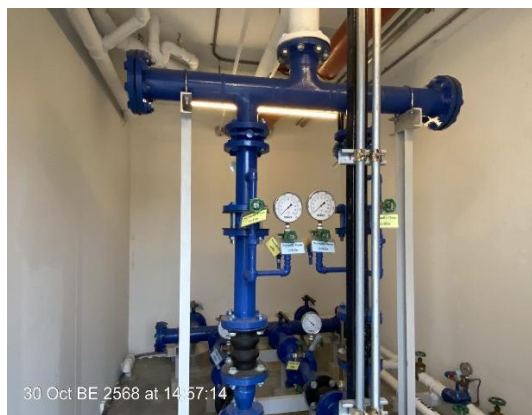
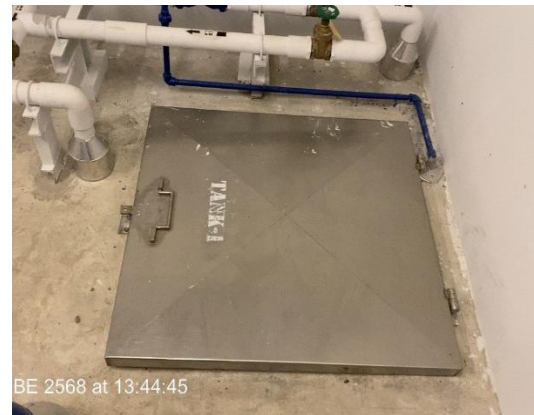
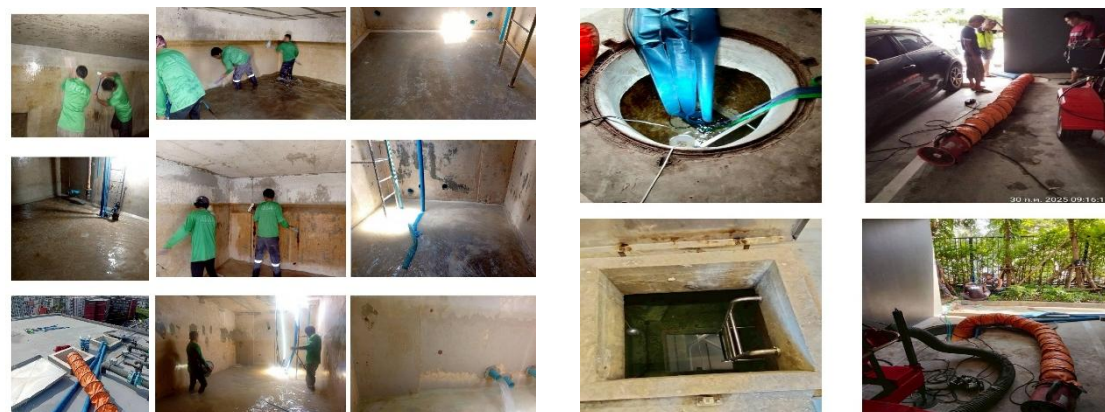
ภาพที่ 2-7 ถังเก็บน้ำใช้ และการล้างทำความสะอาดถังเก็บน้ำใช้

4. คุณค่าการใช้ประโยชน์ 4.1 การใช้น้ำ	1. กำหนดมาตรการรองรับกรณีมีโรคระบาด โดยจัดให้มีน้ำสำรองเก็บไว้ในถังเก็บน้ำใต้ดินของโครงการ และถังเก็บน้ำชั้นดาดฟ้าของแต่ละอาคาร สามารถสำรองน้ำได้ ไม่น้อยกว่า 1.41 วัน	- โครงการมีการสำรองเก็บไว้ในถังเก็บน้ำใต้ดินของโครงการ และถังเก็บน้ำชั้นดาดฟ้าของแต่ละอาคาร สามารถสำรองน้ำได้ และสามารถรองรับได้ไม่น้อยกว่า 1.41 วัน	-	ภาพที่ 2-7

7. กำหนดให้มีการทำความสะอาดถังเก็บน้ำเพื่อล้างตะกอน และคราบสกปรกที่เกาะตามผนังหรือซอกมุมของถังสำรองน้ำ ปีละ 1 ครั้ง หรือทุก 365 วัน เพื่อสุขภาพอนามัยที่ดีของผู้พักอาศัยและก่อนการล้างถังเก็บน้ำต้องประชาสัมพันธ์แจ้งให้ผู้พักอาศัยทราบล่วงหน้าอย่างน้อย 7 วัน เพื่อสำรองน้ำไว้ใช้ในช่วงเวลาดังกล่าว โดยในการทำความสะอาดถังเก็บน้ำกวาดตะกอน ขัดคราบที่เกาะตามผนังหรือซอกมุมของถังนำที่ไม่มีกรหมุนเวียนโดยใช้น้ำสะอาด และแปรงขัดไม้ใช้น้ำยาล้างที่มีสารเคมีซึ่งอาจตกค้าง และโครงการกำหนดเวลาในการล้างถังในช่วงวันจันทร์-วันศุกร์ เวลาประมาณ 10.00-15.00 น. ซึ่งเป็นช่วงเวลาที่มีการใช้น้ำน้อยและเป็นช่วงเวลาที่ผู้พักอาศัยออกไปทำงานเพื่อไม่ให้ส่งผลกระทบต่อการใช้งานของผู้พักอาศัยภายในโครงการ รวมทั้งกำหนดให้ช่วงเวลาที่ล้างถังเป็นช่วงเดือนที่ฝนไม่ตกเช่น เดือนธันวาคมของทุกปี	- โครงการได้ทำการล้างทำความสะอาดถังเก็บน้ำเพื่อล้างตะกอน และคราบสกปรกที่เกาะตามผนังหรือซอกมุมของถังสำรองน้ำ ปีละ 1 ครั้ง	-	ภาพที่ 2-7

4.1 การใช้น้ำ (ต่อ)	8. ออกแบบให้มีฝาลังเก็บน้ำ 2 ฝา เพื่อป้องกันผลกระทบ ในการล้างถังเก็บน้ำเพื่อไม่ให้เกิดสภาวะการอับอากาศ	- โครงการได้ออกแบบให้มีฝาลังเก็บน้ำ 2 ฝา เพื่อ ป้องกันผลกระทบในการล้างถังเก็บน้ำเพื่อไม่ให้เกิด สภาวะการอับอากาศ	-	ภาพที่ 2-7

2. ฝาดังเก็บน้ำชั้นใต้ดิน โครงการจะออกแบบโดยใช้ฝาดังแบบ Double Seal (ซ้อน 2 ชั้น) เพื่อไม่ให้มีสิ่งปนเปื้อนไหลเข้าถึงเก็บน้ำใช้ของโครงการ	- โครงการมีฝาดังเก็บน้ำชั้นใต้ดิน โครงการจะออกแบบโดยใช้ฝาดังแบบ Double Seal (ซ้อน 2 ชั้น) เพื่อไม่ให้มีสิ่งปนเปื้อนไหลเข้าถึงเก็บน้ำใช้ของโครงการ	-	ภาพที่ 2-7

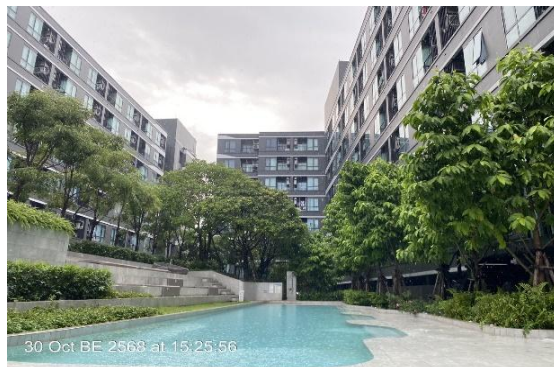
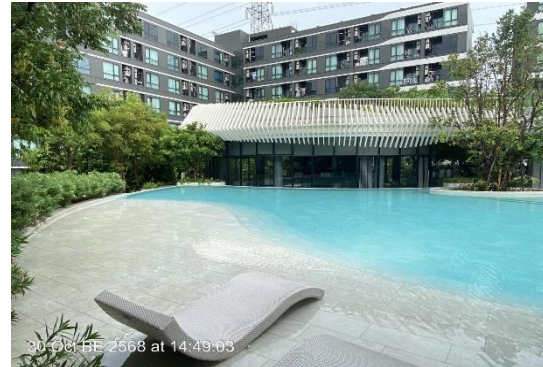
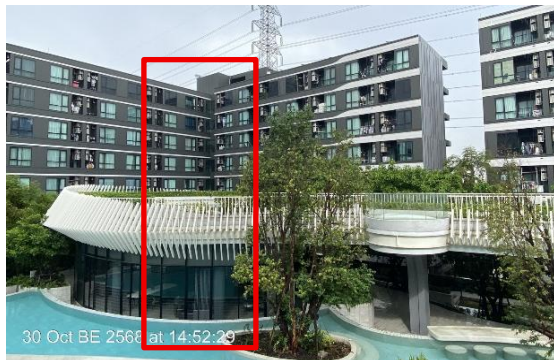
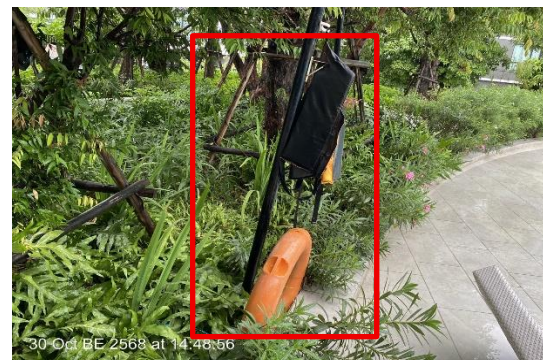
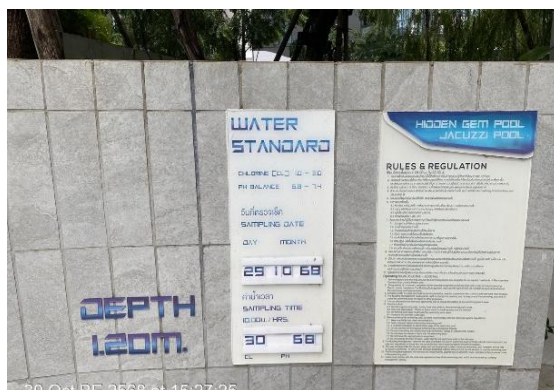
ภาพที่ 2-8 บริเวณพื้นที่สระว่ายน้ำ การล้างทำความสะอาดสระว่ายน้ำ

2. การทำความสะอาดสิ่งสกปรกที่อยู่พื้นสระว่ายน้ำโดยใช้ ชุดดูดตะกอน ซึ่งมีการเปิดฝาท่อดูดตะกอนและวาล์วดูด ตะกอน และปิดวาล์วถังพักน้ำสำหรับสระว่ายน้ำ และนำ หัวดูดตะกอนลงในสระวางบนพื้นและทำการดูดตะกอน เมื่อ ดูดตะกอนเสร็จให้เปิดวาล์วถังพักน้ำ และปิดวาล์วดูดตะกอน และเดินเครื่องกรองตามปกติที่ผู้พักอาศัยออกไปทำงานเพื่อ ไม่ให้เกิดผลกระทบต่อการใช้งานน้ำของผู้พักอาศัยภายใน โครงการ รวมทั้งกำหนดให้ช่วงเวลาที่ล้างถังเป็นช่วงเดือนที่ ฝนไม่ตกเช่น เดือนธันวาคมของทุกปี	- โครงการได้ทำการล้างทำความสะอาดสิ่งสกปรก ที่อยู่พื้นสระว่ายน้ำเป็นประจำทุกวัน	-	ภาพที่ 2-8

2. การทำความสะอาดสิ่งสกปรกที่อยู่พื้นสระว่ายน้ำโดยใช้ชุดดูดตะกอน ซึ่งมีการเปิดฝาท่อดูดตะกอน และวาล์วดูดตะกอน และปิดวาล์วถังพักน้ำสำหรับสระว่ายน้ำ และนำหัวดูดตะกอนลงในสระวางบนพื้นและทำการดูดตะกอน เมื่อดูดตะกอนเสร็จให้เปิดวาล์วถังพักน้ำ และปิดวาล์วดูดตะกอน และเดินเครื่องกรองตามปกติที่ผู้พักอาศัยออกไปทำงานเพื่อไม่ให้ส่งผลกระทบต่อการใช้งานน้ำของผู้พักอาศัยภายในโครงการ รวมทั้งกำหนดให้ช่วงเวลาที่ล้างถังเป็นช่วงเดือนที่ฝนไม่ตก เช่น เดือนธันวาคมของทุกปี	- โครงการได้ทำการล้างทำความสะอาดสิ่งสกปรกที่อยู่พื้นสระว่ายน้ำเป็นประจำทุกวัน	-	ภาพที่ 2-8

3. ดำเนินการดูดตะกอน ล้างตะไคร่ และตักเศษผง ทุก 7 วัน	- โครงการได้ดำเนินการดูดตะกอน ล้างตะไคร่ และตักเศษผง ทุก 7 วัน	-	ภาพที่ 2-8

4.2 สระว่ายน้ำ 1) คุณภาพน้ำ สระว่ายน้ำ (ต่อ)	4. ให้มีป้ายแสดงกฎข้อปฏิบัติสำหรับผู้ใช้สระว่ายน้ำ โดยมีข้อความอย่างน้อย ดังนี้ - ต้องสวมชุดว่ายน้ำที่สะอาดในการลงใช้สระว่ายน้ำ - จำนวนสูงสุดผู้ใช้สระว่ายน้ำ - ต้องชำระล้างร่างกายก่อนลงใช้สระว่ายน้ำทุกครั้ง - ผู้เป็นโรคตาแดง ผิวน้ำ หวัด หูเป็นน้ำหนอง หรือโรคติดต่ออื่น ๆ ห้ามใช้ - ห้ามปัสสาวะ บ้วนน้ำลาย หรือส่งน้ำมูลลงในน้ำ	- โครงการมีป้ายแสดงกฎข้อปฏิบัติสำหรับผู้ใช้สระว่ายน้ำ	-	ภาพที่ 2-8

2) มาตรการด้านความปลอดภัยและอุบัติเหตุจากการจมน้ำ	1. จัดให้มีไฟส่องสว่างเพียงพอทั่วบริเวณสระว่ายน้ำให้มองเห็นได้ชัดเจนเพื่อความปลอดภัยในการใช้สระว่ายน้ำในเวลากลางคืน	- โครงการได้จัดให้มีไฟส่องสว่างเพียงพอทั่วบริเวณสระว่ายน้ำให้มองเห็นได้ชัดเจนเพื่อความปลอดภัยในการใช้สระว่ายน้ำในเวลากลางคืน	-	ภาพที่ 2-8

2) โครงสร้าง สระว่ายน้ำ	1. โครงสร้างของสระว่ายน้ำเป็นคอนกรีตเสริมเหล็ก มีความมั่นคง แข็งแรง น้ำซึมไม่ได้ผนังเรียบ อยู่ในสภาพดี และทำความสะอาดง่าย	- โครงสร้างของสระว่ายน้ำของโครงการเป็นคอนกรีตเสริมเหล็ก มีความมั่นคง แข็งแรง น้ำซึมไม่ได้ผนังเรียบ อยู่ในสภาพดีและทำความสะอาดง่าย	-	ภาพที่ 2-8

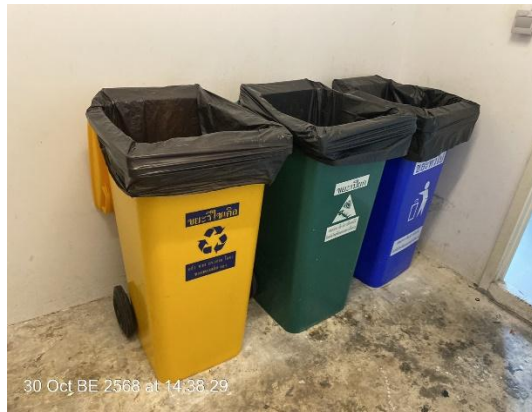
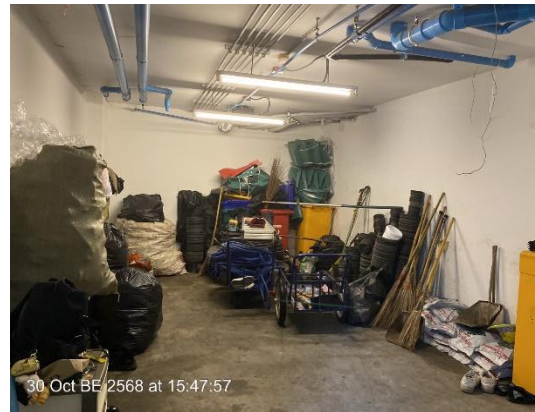
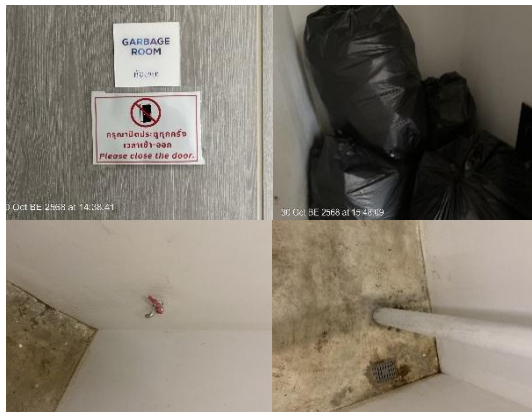
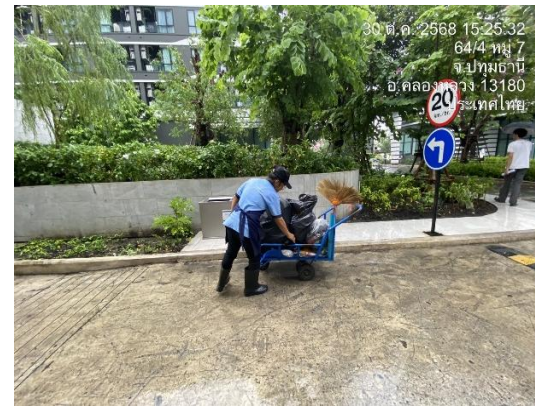
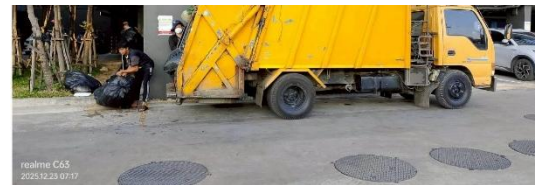
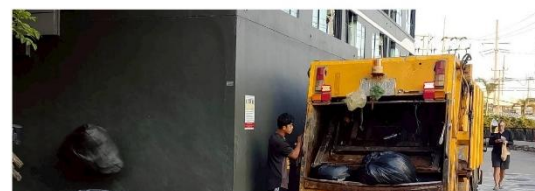
ภาพที่ 2-9 ห้องพักมูลฝอย พนักงานทำความสะอาด และการขนย้ายขยะมูลฝอย

4.5 การจัดการมูลฝอย	1. โครงการจัดให้มีห้องพัสดุฝอยประจำชั้นพักอาศัย โดยภายในห้องพัสดุฝอยประจำชั้นแต่ละห้องจะตั้งถังมูลฝอยขนาด 240 ลิตร จำนวน 3 ถัง (ถังมูลฝอยเปียก 1 ถัง และถังพัสดุฝอยรีไซเคิล 2 ถัง) และถังมูลฝอยขนาด 50 ลิตร จำนวน 2 ถัง (ถังมูลฝอยทั่วไป 1 ถัง และถังพัสดุฝอยอันตราย 1 ถัง) ซึ่งจะรองรับมูลฝอยที่เกิดขึ้นในแต่ละชั้นได้อย่างเพียงพอ รายละเอียดดังนี้	- โครงการมีห้องมูลฝอยตามอาคาร A, B, C, D, และ E ซึ่งเป็นไปตามมาตรการที่กำหนดไว้	-	ภาพที่ 2-9

4.5 การจัดการมูล ฝอย (ต่อ)	1) อาคาร A ตั้งอยู่ใกล้กับห้องไฟฟ้ามีขนาดพื้นที่ 6.84 ตารางเมตร 2) อาคาร B ตั้งอยู่ใกล้กับห้องไฟฟ้ามีขนาดพื้นที่ 6.72 ตารางเมตร 3) อาคาร C ตั้งอยู่ใกล้กับห้องไฟฟ้ามีขนาดพื้นที่ 4.64 ตารางเมตร 4) อาคาร D ตั้งอยู่ใกล้กับบันได ST-02D มีขนาดพื้นที่ 5.45 ตารางเมตร 5) อาคาร E ตั้งอยู่ใกล้กับห้องไฟฟ้า มีขนาดพื้นที่ 5.27 ตารางเมตร		-	ภาพที่ 2-9

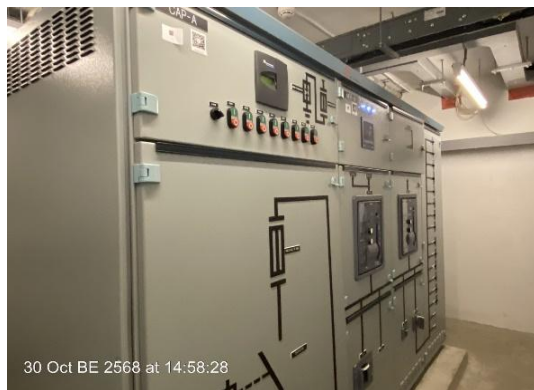
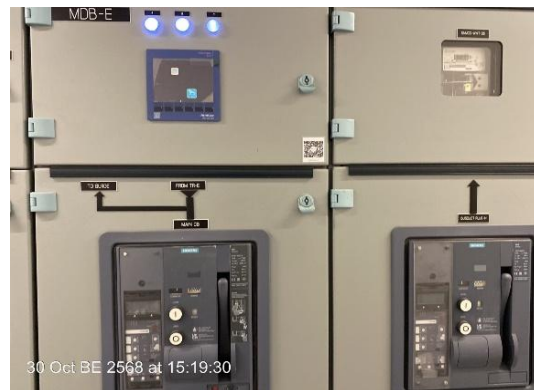
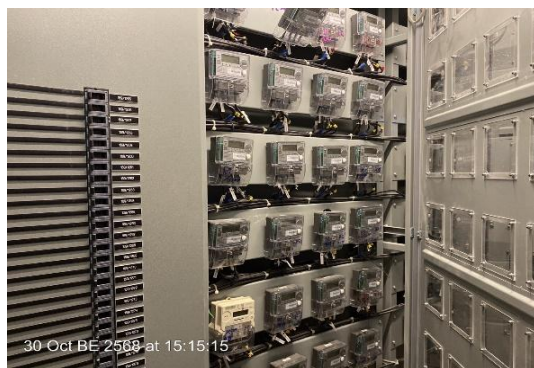
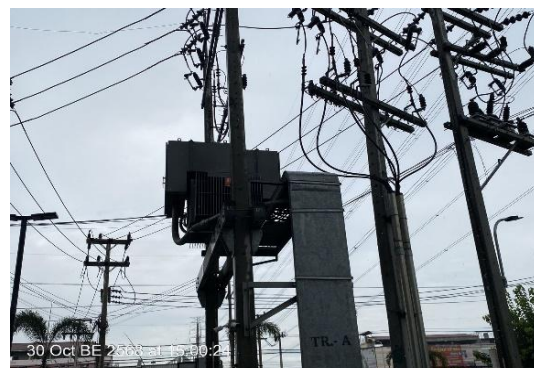
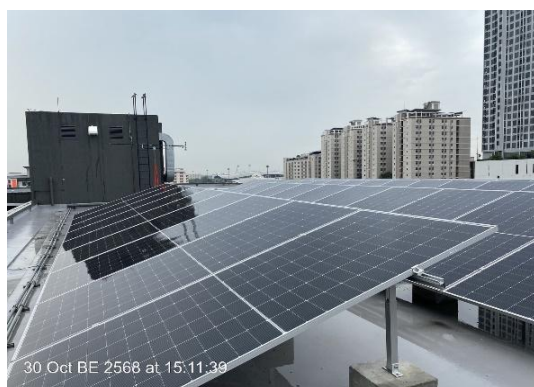
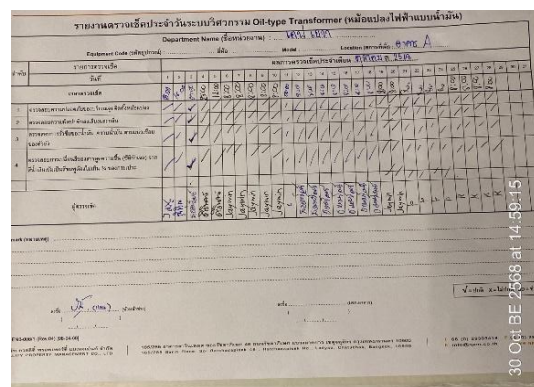
ภาพที่ 2-10 ระบบไฟฟ้า และการตรวจสอบระบบไฟฟ้าประจำวัน

4.6 ระบบไฟฟ้า	1. โครงการติดตั้งระบบไฟฟ้า ดังนี้ 1) ระบบไฟฟ้าปกติ อุปกรณ์หลักสำหรับระบบแจกจ่าย ไฟฟ้าปกติ ประกอบด้วย สวิตช์บอร์ดแรงสูงชนิดติดตั้งภายใน อาคาร สวิตช์บอร์ดแรงต่ำ และหม้อแปลงไฟฟ้าแรงสูงจาก การไฟฟ้าส่วนภูมิภาคแรง 22 KV ผ่านหม้อแปลง ไฟฟ้าชนิดระบายความร้อนด้วยน้ำมัน ขนาด 800 KVA จำนวน 1 ชุด (อาคาร B) ขนาด 1,000 KVA จำนวน 3 ชุด (อาคาร A C และ E) และขนาด 1,250 KVA จำนวน 1 ชุด (อาคาร D และ F) แปลงไฟให้เป็น 400/230 V เพื่อจ่าย ไปยัง Load ต่าง ๆ ในภาวะปกติ และในการติดตั้งระบบ ไฟฟ้าส่องสว่างจะใช้หลอด Light Emitting Diode (LED) เพื่อประหยัดไฟภายในโครงการ 2) ระบบไฟฟ้าส่องสว่างฉุกเฉินภายในแต่ละอาคารจัดให้มี แบตเตอรี่ ขนาด 12/24 V สามารถสำรองไฟได้นาน 2 ชั่วโมง โดยติดตั้งที่บันไดทุกตัว	- โครงการได้ดำเนินการติดตั้งไฟฟ้าทั้งระบบไฟฟ้า ปกติ และระบบไฟฟ้าระบบไฟฟ้าส่องสว่างฉุกเฉิน ภายในแต่ละอาคาร	-	ภาพที่ 2-10

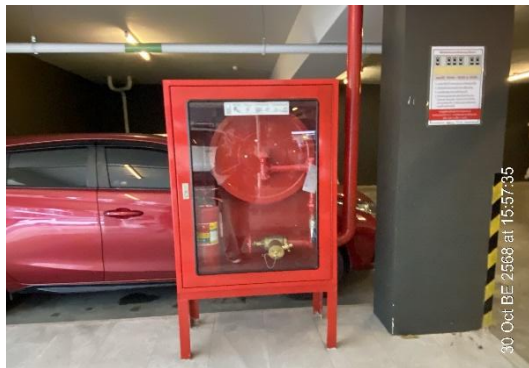
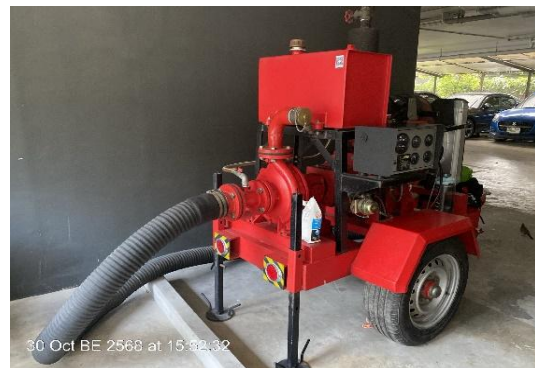
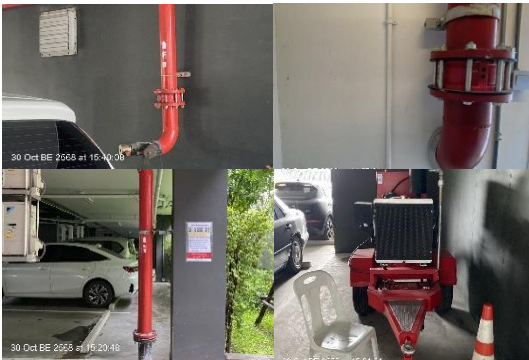
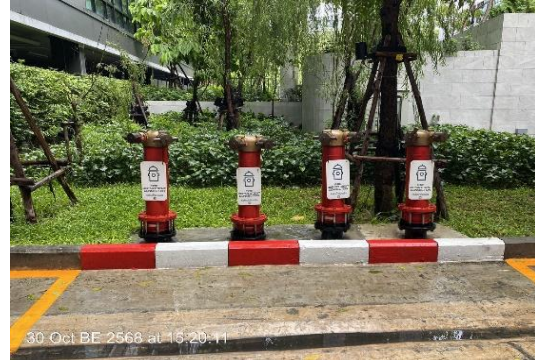
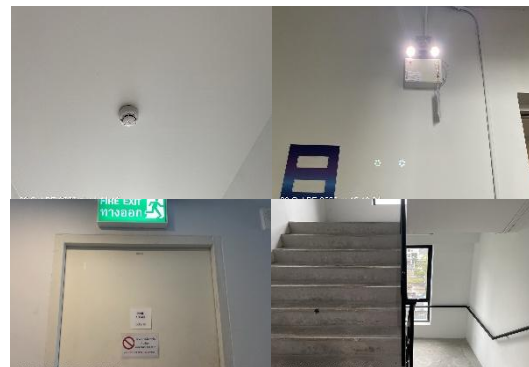
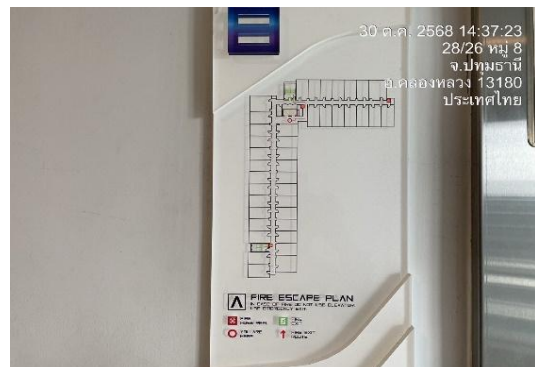
ภาพที่ 2-11 ระบบป้องกันและเตือนอัคคีภัย จุติรวมพล และการซ้อมดับเพลิง

4.8 การป้องกัน อัคคีภัย	1.โครงการจัดให้มีระบบป้องกันและเตือนอัคคีภัย รายละเอียดดังต่อไปนี้ (1) ระบบป้องกันอัคคีภัย (1.1) ระบบท่อยืน (Stand Pipe) ภายในแต่ละอาคารจัดให้มีท่อยืน - อาคาร A และ B จัดให้มีท่อยืน ขนาดเส้นผ่านศูนย์กลาง 100 มิลลิเมตร จำนวน 3 ท่อ/อาคาร รับน้ำดับเพลิงจากหัวรับน้ำ ดับเพลิงภายนอกอาคารเพื่อส่งน้ำดับเพลิงไปตามท่อยืน และต่อเข้าตู้ เก็บสายฉีดน้ำดับเพลิงพร้อมอุปกรณ์ (FHC) ภายในอาคารกรณีเกิดเพลิง ไหม้ - อาคาร C D E และ F จัดให้มีท่อยืน ขนาดเส้นผ่าน ศูนย์กลาง 100 มิลลิเมตร จำนวน 2 ท่อ/อาคาร รับน้ำดับเพลิงจากหัว รับน้ำดับเพลิงภายนอกอาคารเพื่อส่งน้ำดับเพลิงไปตามท่อยืน และต่อ เข้าตู้เก็บสายฉีดน้ำดับเพลิงพร้อมอุปกรณ์ (FHC) ภายในอาคารกรณีเกิด เพลิงไหม้	- ระบบป้องกันและเตือนอัคคีภัยของโครงการ ประกอบด้วย ระบบท่อยืน (Stand Pipe), หัวรับน้ำ ดับเพลิง, ตู้เก็บสายฉีดน้ำดับเพลิงพร้อมอุปกรณ์ (Fire Hose Cabinet : FHC), แผงควบคุม (Fire Alarm Panel : FCP), เครื่องตรวจจับควัน (Smoke Detector), เครื่อง แจ้งเหตุโดยใช้มือดึง (Fire Alarm Manual Station), บันไดหนีไฟ และจตุรรวมพล	-	ภาพที่ 2-11

4.8 การป้องกัน อัคคีภัย (ต่อ)	<p>(2.1) น้ำสำรองดับเพลิง โครงการจัดให้มีน้ำสำรองดับเพลิงแต่ละอาคาร ดังนี้</p> <p>(2.1.1) ถังเก็บน้ำชั้นใต้ดินของแต่ละอาคาร มีดังนี้</p> <ul style="list-style-type: none"> <li>- อาคาร A จำนวน 2 ถังตั้งอยู่ใต้อาคาร A สำรองเพื่อการดับเพลิงปริมาณ 59.14 ลูกบาศก์เมตร</li> <li>- อาคาร B จำนวน 2 ถัง ตั้งอยู่ใต้อาคาร B สำรองเพื่อการดับเพลิง ปริมาณ 47.81 ลูกบาศก์เมตร</li> <li>- อาคาร C จำนวน 2 ถัง ตั้งอยู่ใต้อาคาร C สำรองเพื่อการดับเพลิง ปริมาณ 64.18 ลูกบาศก์เมตร</li> <li>- อาคาร D จำนวน 2 ถังตั้งอยู่ใต้อาคาร D สำรองเพื่อการดับเพลิง ปริมาณ 46.16 ลูกบาศก์เมตร</li> <li>- อาคาร E จำนวน 2 ถัง ตั้งอยู่ใต้อาคาร E สำรองเพื่อการดับเพลิงปริมาณ 40.39 ลูกบาศก์เมตร</li> </ul> <p>(2.1.2) สระว่ายน้ำ จำนวน 3 แห่ง รายละเอียดดังนี้</p> <ul style="list-style-type: none"> <li>- บริเวณชั้นดาดฟ้าอาคาร B จำนวน 1 แห่ง มีความจุ 103.50 ลูกบาศก์เมตร</li> <li>- บริเวณชั้นที่ 1 ระหว่างอาคาร E และ G จำนวน 1 แห่ง มีความจุ 79.30 ลูกบาศก์เมตร</li> <li>- บริเวณชั้นที่ 2 อาคาร F จำนวน 1 แห่ง มีความจุ 251.10 ลูกบาศก์เมตร</li> </ul>		-	ภาพที่ 2-11
