## บทที่ 2

#### 2.1 ผลการปฏิบัติตามมาตรการป้องกันและแก้ไขผลกระทบสิ่งแวดล้อม

##### ฉบับประจำเดือนกรกฎาคม – ธันวาคม พ.ศ.2568

โครงการ โรงแรม ภูเก็ต แมริออท รีสอร์ท แอนด์สปา หาดในยาง (ส่วนขยาย) ตั้งอยู่เลขที่ 92 หมู่ 3 บ้านสาคุ หาดในยาง ตำบลสาคุ อำเภอดง จังหวัดภูเก็ต 83110 ปัจจุบันเปิดดำเนินการภายใต้ชื่อโรงแรม ภูเก็ต แมริออท รีสอร์ท แอนด์สปา หาดในยางบีช โดย บริษัท ทีซีซี ลักซ์ซูรีโอเทลส์ และรีสอร์ท จำกัด ซึ่งเป็นโครงการเป็นโรงแรมประกอบด้วยอาคาร จำนวน 31 อาคารเป็นอาคารห้องพักโรงแรมจำนวน 11 อาคาร อาคารหอพักพนักงาน จำนวน 1 อาคาร อาคารส่วนบริการ จำนวน 8 อาคาร และอาคารบ้านพัก จำนวน 11 อาคาร มีจำนวนห้องพักทั้งสิ้น 183 ห้อง ตั้งอยู่บนเนื้อที่ขนาด 28 ไร่ 20.5 ตารางวา หรือคิดเป็น 44,882.0 ตารางเมตร ทั้งนี้โครงการเข้าข่ายที่จะต้องศึกษาและจัดทำรายงานการวิเคราะห์ผลกระทบสิ่งแวดล้อมซึ่งโครงการได้ดำเนินการจัดทำรายงานฯ ส่งให้ สผ.พิจารณาจนได้รับความเห็นชอบแล้ว ตามหนังสือที่ทส1009.5/10539 ลงวันที่ 26 กันยายน 2557 โดยหนังสือเห็นชอบได้กำหนดมาตรการป้องกันและแก้ไขผลกระทบสิ่งแวดล้อมและมาตรการติดตามตรวจสอบผลกระทบสิ่งแวดล้อม เพื่อเป็นแนวทางให้โครงการปฏิบัติรวมไปถึงเสนอรายงานผลการปฏิบัติตามมาตรการฯ ต่อหน่วยงานอนุญาต และหน่วยงานที่เกี่ยวข้อง รวมทั้งสำนักงานนโยบายและแผนทรัพยากรธรรมชาติและสิ่งแวดล้อม(สผ.) ทุก 6

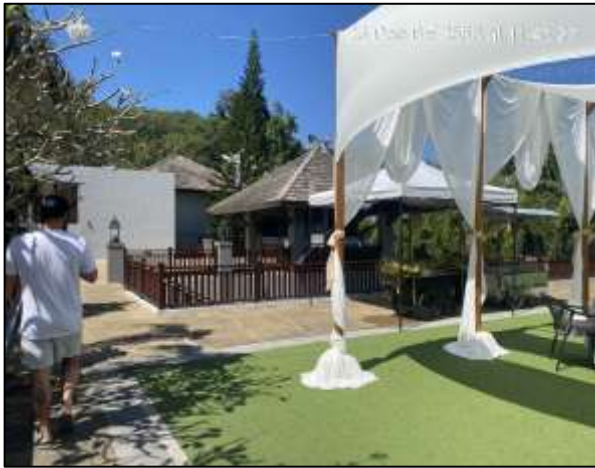
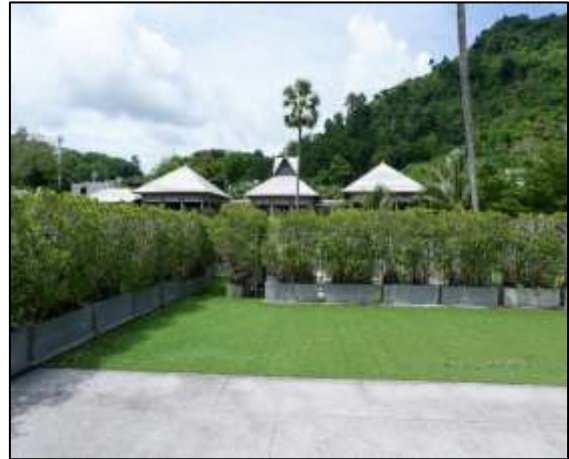
| องค์ประกอบทางสิ่งแวดล้อม<br>และคุณค่าต่างๆ | มาตรการป้องกัน และแก้ไขผลกระทบสิ่งแวดล้อม | รายละเอียดการปฏิบัติตามมาตรการป้องกัน<br>และแก้ไขผลกระทบสิ่งแวดล้อม | ปัญหา อุปสรรคและ<br>แนวทางแก้ไข | หลักฐานและ<br>เอกสารประกอบ |
|---|---|---|---|---|
| 1.3 ธรณีวิทยา การเกิด<br>แผ่นดินไหว การเกิดสึนามิ | 1. จัดให้มีพื้นที่หนีภัยในบริเวณชั้นหลังคาของอาคาร H3 และอาคาร<br>H4 พื้นที่ 147.74 ตารางเมตร/อาคาร สำหรับหนีภัยกรณีที่ไม่<br>สามารถอพยพไปยังจุดรวมพลได้ทัน | โครงการจัดให้มีพื้นที่หนีภัยบริเวณชั้นหลังคาของ<br>อาคาร H3 และอาคาร H4 | - | ภาพที่ 2.2-1 |

ภาพที่ 2.2-1 พื้นที่หนีภัยบริเวณชั้นหลังคาของ H3 และอาคาร H4

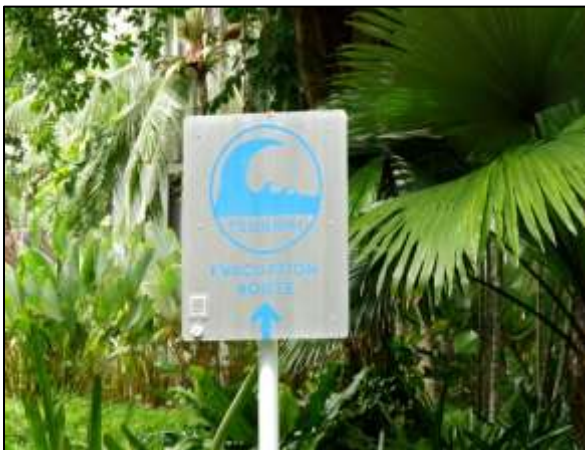
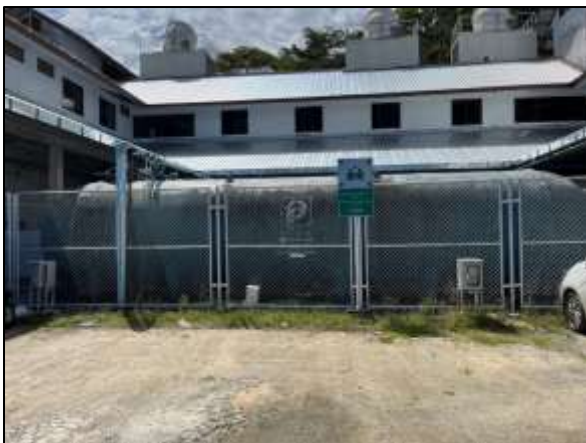
| องค์ประกอบทางสิ่งแวดล้อม<br>และคุณค่าต่างๆ | มาตรการป้องกัน และแก้ไขผลกระทบสิ่งแวดล้อม | รายละเอียดการปฏิบัติตามมาตรการป้องกัน<br>และแก้ไขผลกระทบสิ่งแวดล้อม | ปัญหา อุปสรรคและ<br>แนวทางแก้ไข | หลักฐานและ<br>เอกสารประกอบ |
|---|---|---|---|---|
| | 2. จัดให้มีจุดรวมพล 233 ตร.ม บริเวณติดกับทางออกของโครงการสูง<br>จากระดับน้ำทะเลปานกลาง 16.50 ม.ซึ่งปลอดภัยจากสึนามิ | โครงการจัดให้มีจุดรวมพลเบื้องต้นจำนวน 2 จุดโดย<br>เปลี่ยนจุดมาอยู่บริเวณหน้าประตูทางเข้า 1 จุด และ<br>บริเวณบ่อเก็บน้ำใช้ของโครงการ เพิ่มอีก 1 จุด | - | ภาพที่ 2.2-2 |

ภาพที่ 2.2-2 จุดรวมพลกรณีเกิดแผ่นดินไหว การเกิดสึนามิ และไฟไหม้

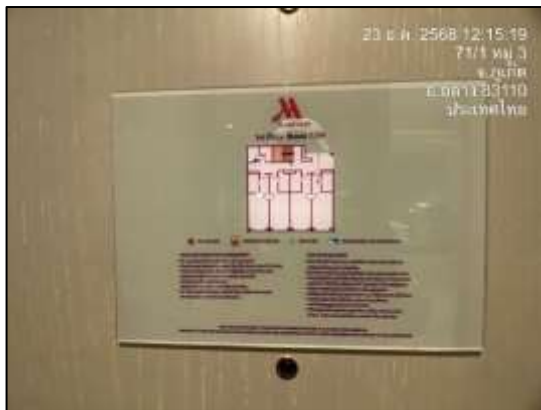
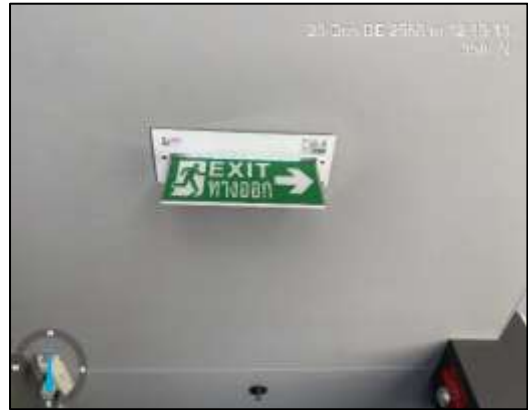
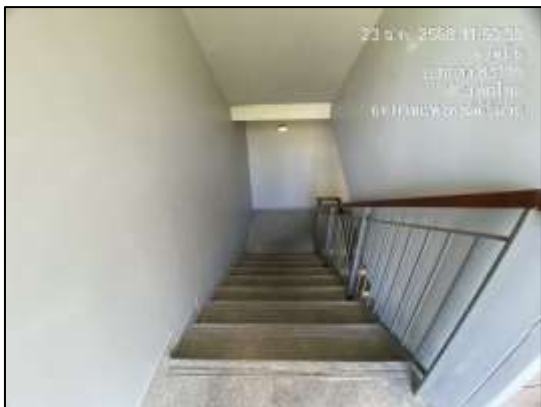
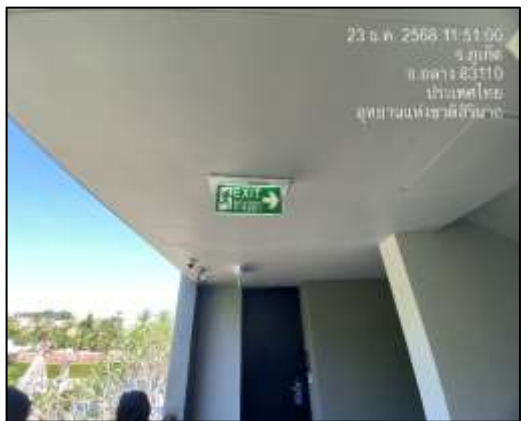
| องค์ประกอบทางสิ่งแวดล้อม<br>และคุณค่าต่างๆ | มาตรการป้องกัน และแก้ไขผลกระทบสิ่งแวดล้อม | รายละเอียดการปฏิบัติตามมาตรการป้องกัน<br>และแก้ไขผลกระทบสิ่งแวดล้อม | ปัญหา อุปสรรคและ<br>แนวทางแก้ไข | หลักฐานและ<br>เอกสารประกอบ |
|---|---|---|---|---|
| | 3. จัดให้มีแผนผังเส้นทางอพยพหนีภัยไปยังจุดรวมพลและยังพื้นที่หนี<br>ภัยบริเวณชั้นหลังคาของอาคาร H3 และH4 ติดไว้ในบริเวณทางเดิน<br>ในอาคาร | ภายในห้องพักโครงการติดตั้งแผนผังเส้นทางหนีภัยไป<br>ยังจุดรวมพล เพียงแห่งเดียวเท่านั้นเพื่อป้องกันการ<br>สับสนของผู้เข้ามาใช้บริการ | - | ภาพที่ 2.2-3 |
| | 4. จัดเส้นทางหนีภัยโดยมีป้ายบอกเป็นระยะไว้ภายในบริเวณโครงการ<br>เมื่อเกิดเหตุภัยพิบัติขึ้น ผู้อาศัยในพื้นที่โครงการก็สามารถอพยพไป<br>ยังจุดปลอดภัยได้อย่างรวดเร็ว และไม่เกิดการขุมน | โครงการจัดให้มีป้ายบอกทางหนีภัยไปยังจุดรวมพล<br>เป็นระยะๆ | - | ภาพที่ 2.2-3 |

ภาพที่ 2.2-3 ผังเส้นทางหนีภัยภายในอาคารและป้ายบอกเส้นทางไปยังจุดรวมพล

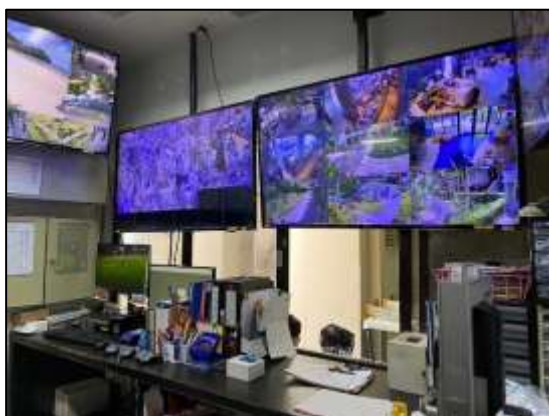
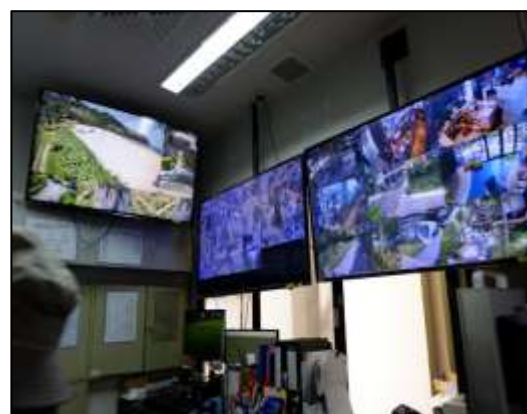
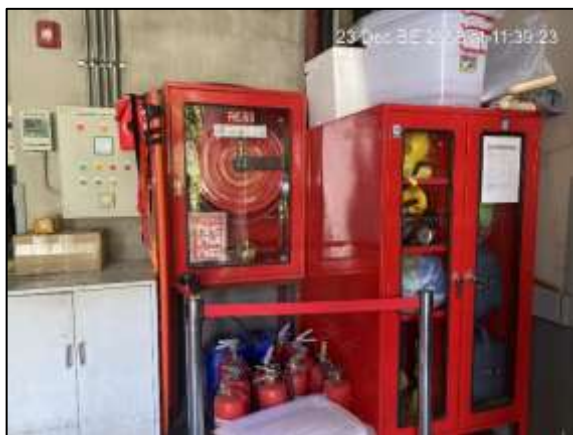
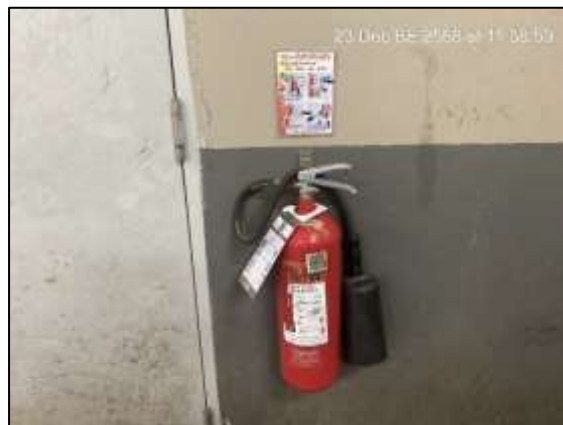
| องค์ประกอบทางสิ่งแวดล้อม<br>และคุณค่าต่างๆ | มาตรการป้องกัน และแก้ไขผลกระทบสิ่งแวดล้อม | รายละเอียดการปฏิบัติตามมาตรการป้องกัน<br>และแก้ไขผลกระทบสิ่งแวดล้อม | ปัญหา อุปสรรคและ<br>แนวทางแก้ไข | หลักฐานและ<br>เอกสารประกอบ |
|---|---|---|---|---|
| | 5. เตรียมพร้อมประสานงานกับหน่วยงานที่รับผิดชอบอาจเกิดกรณี<br>พิบัติภัย ได้แก่ หน่วยงานบรรเทาสาธารณภัย เพื่อให้ความ<br>ช่วยเหลือผู้อยู่อาศัยในการอพยพออกจากอาคารได้ท่วงที | โครงการจัดให้มีเจ้าหน้าที่คอยติดตามข่าวสารการเกิด<br>เหตุการณ์จะประสานงานไปยังหน่วยบรรเทาสาธารณ<br>ภัยให้เข้ามาช่วยเหลือ | - | ภาพที่ 2.2-4 |

ภาพที่ 2.2-4 ห้องควบคุมติดตามข่าวสาร พร้อมอุปกรณ์ช่วยเหลือฉุกเฉินเบื้องต้น และวิทยุขอความช่วยเหลือ

ภาพที่ 2.2-4 ห้องควบคุมติดตามข่าวสาร พร้อมอุปกรณ์ช่วยเหลือฉุกเฉินเบื้องต้น และวิทยุขอความช่วยเหลือ (ต่อ)

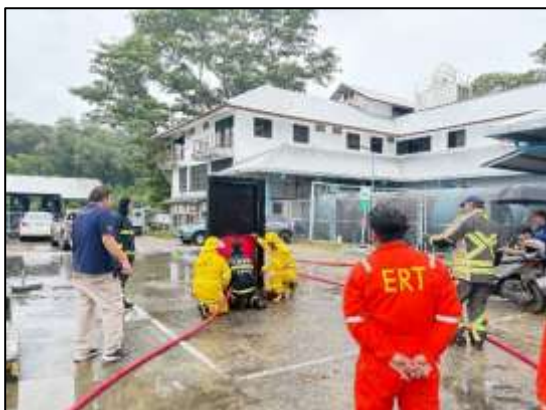
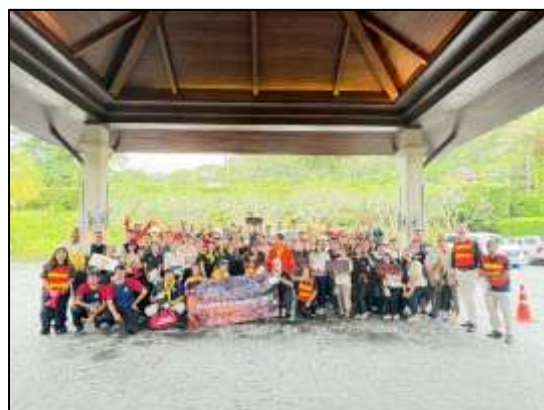
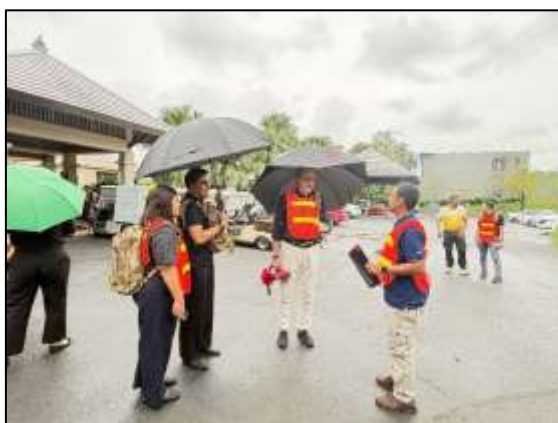
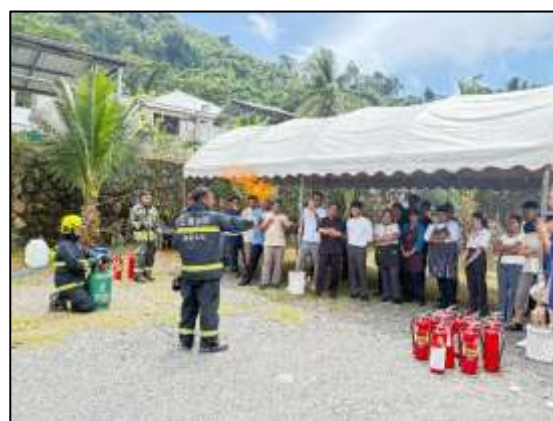
| องค์ประกอบทางสิ่งแวดล้อม<br>และคุณค่าต่างๆ | มาตรการป้องกัน และแก้ไขผลกระทบสิ่งแวดล้อม | รายละเอียดการปฏิบัติตามมาตรการป้องกัน<br>และแก้ไขผลกระทบสิ่งแวดล้อม | ปัญหา อุปสรรค<br>และแนวทางแก้ไข | หลักฐานและ<br>เอกสารประกอบ |
|---|---|---|---|---|
| | 9. จัดให้มีการซ้อมอพยพหนีภัยของผู้ที่พักอาศัยและพนักงานใน<br>โครงการ ทางจังหวัดมีการฝึกซ้อมอพยพหนีภัย พนักงานของ<br>โครงการจะต้องเข้าร่วมการฝึกดังกล่าวด้วย เพื่อให้เกิดความ<br>เข้าใจและปฏิบัติได้ถูกต้องเมื่อเกิดเหตุการณ์จริงขึ้น โดย<br>กำหนดให้ใช้แผน | โครงการจัดให้มีการซ้อมอพยพให้แก่ผู้พักอาศัยและ<br>พนักงาน โดยทำการซ้อมพร้อมกับการซ้อมอพยพหนีไฟ<br>โดยทำการซ้อมแบบเต็มรูปแบบปีละ 1 ครั้ง | - | ภาพที่ 2.2-5 |

ภาพที่ 2.2-5 ซ้อมดับเพลิงและอพยพหนีไฟ ประจำปี 2568

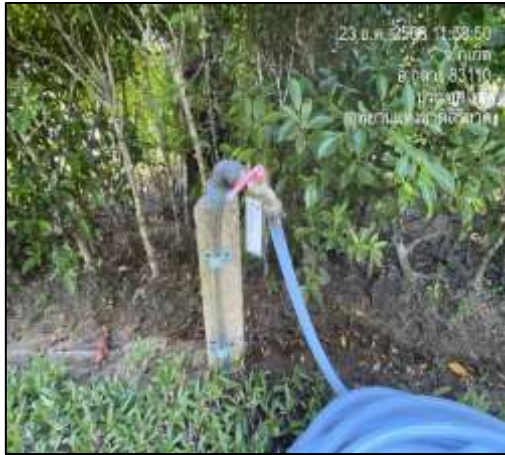
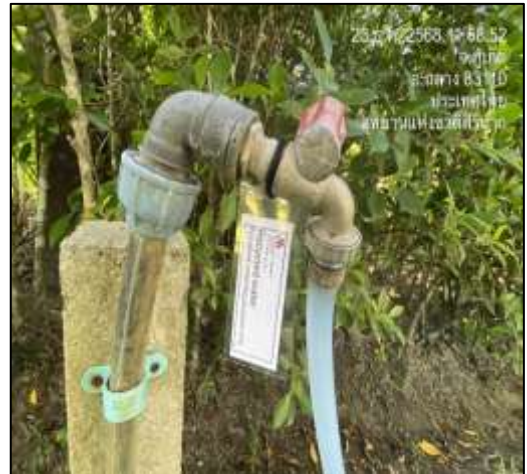
| องค์ประกอบทางสิ่งแวดล้อม<br>และคุณค่าต่างๆ | มาตรการป้องกัน และแก้ไขผลกระทบสิ่งแวดล้อม | รายละเอียดการปฏิบัติตามมาตรการป้องกัน<br>และแก้ไขผลกระทบสิ่งแวดล้อม | ปัญหา อุปสรรค<br>และการแก้ไข | หลักฐานและ<br>เอกสารประกอบ |
|---|---|---|---|---|
| 2.2 นิเวศวิทยาทางน้ำ | 1. น้ำเสียที่ผ่านการบำบัดด้วยระบบเติมอากาศแบบผิวสัมผัสโครงการส่วนขยายมีปริมาตร 44.52 ลบ.ม./วัน มีค่า BOD ออก ไม่เกิน 20 มก./ลิตร (มาตรฐานน้ำทิ้งอาคารประเภท ข. BOD ค่าออกไม่เกิน 30 มก./ลิตร) จะรวบรวมเข้าสู่บ่อพักน้ำเสียแบบเติมอากาศ (Post Aeration) ปริมาตร 60 ลบ.ม. ระยะเวลาเก็บกัก 12 ชั่วโมงเป็นฝาทะแกรงเหล็กขนา ๓0.1x0.1 ม. โดยจะมีการเติมอากาศในบ่อดังกล่าวด้วยเครื่องเติมอากาศได้นำขนาดมอเตอร์ 0.75 กิโลวัตต์ จำนวน 1 เครื่อง ความสามารถในการเติมอากาศ 3.0 ลบ.ม./ชม. แล้วเข้าสู่ระบบกรองทราย (Sand filter) เพื่อเกาะกักและความขุ่นออกจากน้ำ กรองคาร์บอน (Carbon Filter) เพื่อกรองเศษตะกอนเหลือและกำจัดกลิ่นที่ไม่พึงประสงค์ออกจากน้ำและฆ่า UV ก่อนนำน้ำที่ผ่านการบำบัดแล้วไปรดน้ำต้นไม้ภายในพื้นที่โครงการส่วนโรงแรมโดยใช้ระบบก๊อกสนามต่อไป | โครงการจัดให้มีการนำน้ำที่ผ่านการบำบัดแล้วทั้ง 2 ชุด มารดน้ำต้นไม้ โดยนำน้ำที่ผ่านการบำบัดแล้ว เติมคลอรีนและนำมาผ่านเครื่องกรองสูบน้ำ และไหลลงไปยังบ่อหนองน้ำ แล้วทำการสูบน้ำกลับขึ้นมารดน้ำต้นไม้ | - | ภาพที่ 2.2-10 |

ภาพที่ 2.2-10 ระบบบำบัดน้ำเสียและการนำน้ำที่ผ่านการบำบัดแล้วมารดน้ำต้นไม้

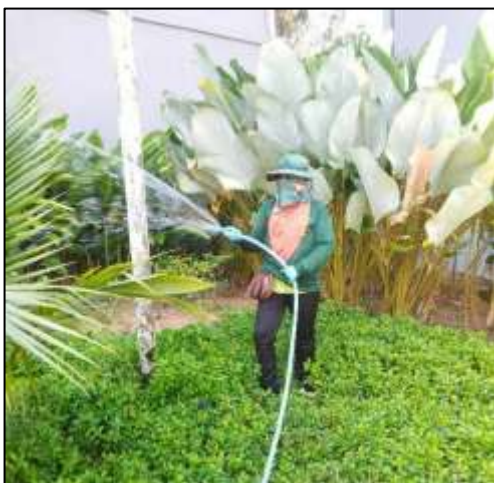
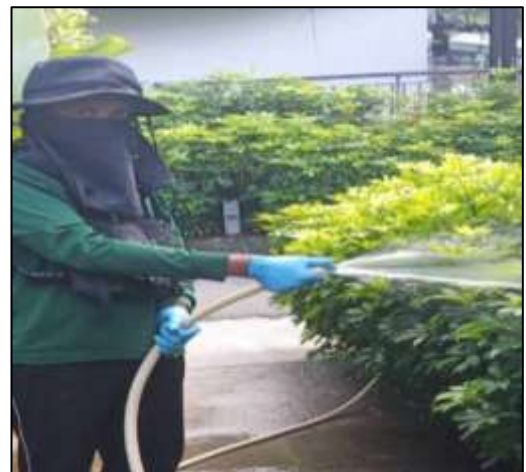
| องค์ประกอบทางสิ่งแวดล้อม<br>และคุณค่าต่างๆ | มาตรการป้องกัน และแก้ไขผลกระทบสิ่งแวดล้อม | รายละเอียดการปฏิบัติตามมาตรการป้องกัน<br>และแก้ไขผลกระทบสิ่งแวดล้อม | ปัญหา อุปสรรค<br>และการแก้ไข | หลักฐานและ<br>เอกสารประกอบ |
|---|---|---|---|---|
| 2.2 นิเวศวิทยาทางน้ำ (ต่อ) | 2. กำหนดให้มีกุญแจล็อกหัวก๊อกซึ่งจะมีเฉพาะเจ้าหน้าที่ที่ดูแลเท่านั้นเพื่อไม่ให้บุคคลภายนอกนำน้ำดังกล่าวไปใช้และให้สวมถุงมือทุกครั้งที่ปฏิบัติงานรวมทั้งติดป้ายระบุเวลารดน้ำต้นไม้และระบุเวลารดน้ำต้นไม้ให้ชัดเจน เพื่อให้ผู้ผ่านไปมาทราบ | โครงการใช้ระบบไฟฟ้าซึ่งจะมีการตัดไฟอัตโนมัติ | - | ภาพที่ 2.2-11 |

| องค์ประกอบทางสิ่งแวดล้อม<br>และคุณค่าต่างๆ | มาตรการป้องกัน และแก้ไขผลกระทบสิ่งแวดล้อม | รายละเอียดการปฏิบัติตามมาตรการป้องกัน<br>และแก้ไขผลกระทบสิ่งแวดล้อม | ปัญหา อุปสรรค<br>และการแก้ไข | หลักฐานและ<br>เอกสารประกอบ |
|---|---|---|---|---|
| | 4. กำหนดให้มีกุญแจล็อกหัวก๊อก ซึ่งจะมีเฉพาะเจ้าหน้าที่ดูแลเพื่อไม่ให้<br>บุคคลภายนอกนำน้ำดังกล่าวไปใช้ จะให้เจ้าหน้าที่สวมถุงมือทุกครั้ง<br>ที่ปฏิบัติงานรวมทั้งติดป้ายระบุว่า มีการนำน้ำบำบัดแล้วมารดน้ำต้นไม้<br>และระบุงการรดน้ำต้นไม้เพื่อให้ผู้ผ่านไปมาทราบด้วย | - โครงการมีการเปลี่ยนขนาดก๊อก และติดป้ายก๊อกน้ำที่<br>นำน้ำที่แล้วมารดน้ำต้นไม้ทุกก๊อก และให้คนสวนสวมถุง<br>มือทุกครั้งทีรดน้ำต้นไม้ | - | ภาพที่ 2.2-11 |

ภาพที่ 2.2-11 ก๊อกน้ำรดน้ำต้นไม้และคนสวนสวมถุงมือทุกครั้ง

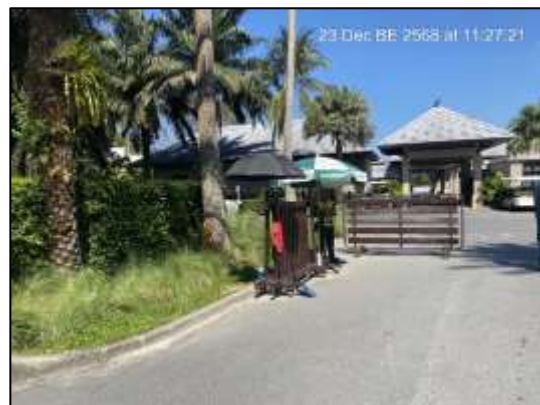
| องค์ประกอบทางสิ่งแวดล้อม<br>และคุณค่าต่างๆ | มาตรการป้องกัน และแก้ไขผลกระทบสิ่งแวดล้อม | รายละเอียดการปฏิบัติตามมาตรการป้องกัน<br>และแก้ไขผลกระทบสิ่งแวดล้อม | ปัญหา อุปสรรค<br>และการแก้ไข | หลักฐานและ<br>เอกสารประกอบ |
|---|---|---|---|---|
| 3.2 การคมนาคมขนส่ง | 1. ติดป้ายโครงการลูกศรแสดงทิศทางบริเวณเข้า-ออกโครงการที่สามารถมองเห็นได้ชัดเจนแนะนำระยะทางที่จะชะลอรถได้ทันก่อนเข้าสู่โครงการได้อย่างปลอดภัย | โครงการจัดให้มีป้ายชื่อโครงการที่สามารถเห็นได้แต่ไกล เจ้าหน้าที่คอยอำนวยความสะดวกบริเวณทางเข้าออก และบอกเส้นทางเดินรถ | - | ภาพที่ 2.2-12 |
| | 2. ควบคุมการจราจรบริเวณทางเข้า-ออกพื้นที่โครงการโดยจัดให้มีเจ้าหน้าที่รักษาความปลอดภัยควบคุมดูแลและตรวจรถเข้า-ออกโครงการและทางจราจรให้เพียงพอ | โครงการจัดให้มีเจ้าหน้าที่รักษาความปลอดภัย และคอยอำนวยความสะดวกบริเวณทางเข้าออก ตลอดเวลา | - | ภาพที่ 2.2-12 |
| | 3. เวลากลางคืนจัดให้มีระบบไฟฟ้าส่องสว่างบริเวณทางเข้า-ออกโครงการและทางจราจรให้เพียงพอ | ในเวลากลางคืนโครงการจัดให้มีระบบส่องสว่างบริเวณทางเข้าโครงการ | - | ภาพที่ 2.2-12 |

ภาพที่ 2.2-12 ป้ายโครงการและเจ้าหน้าที่อำนวยความสะดวก

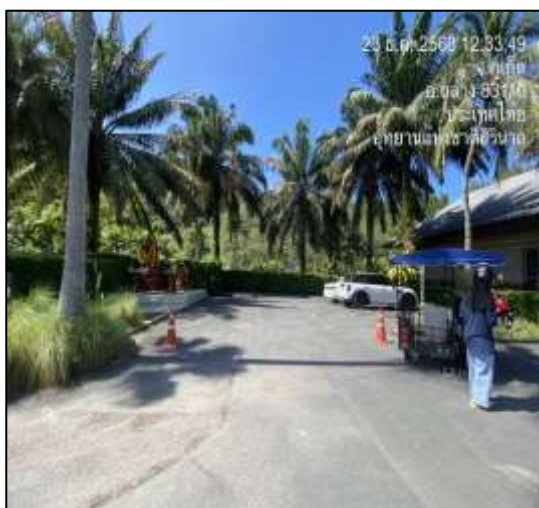
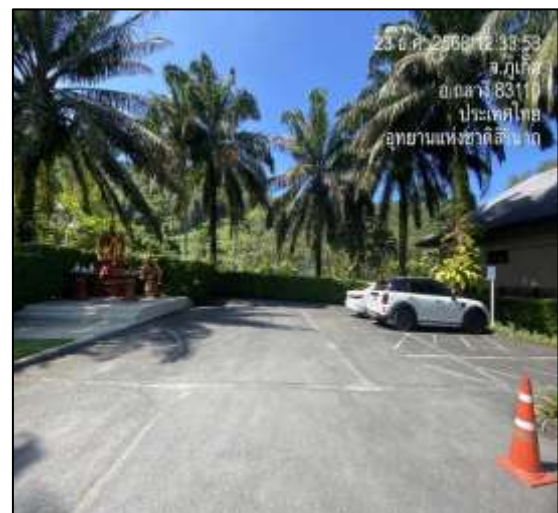
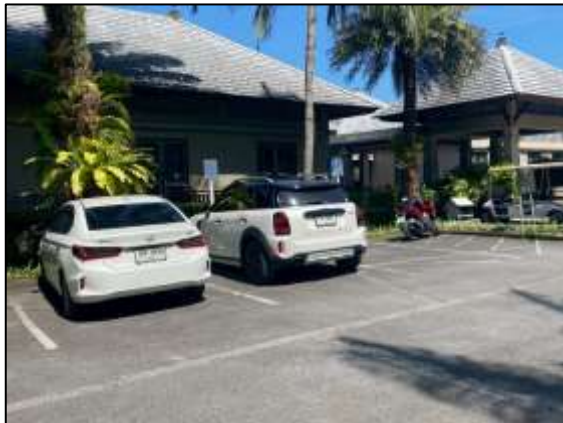
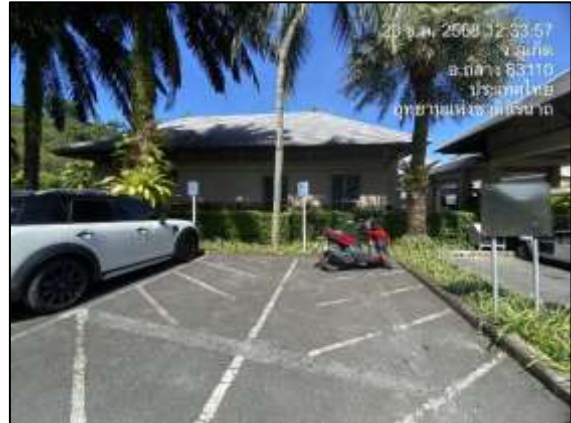
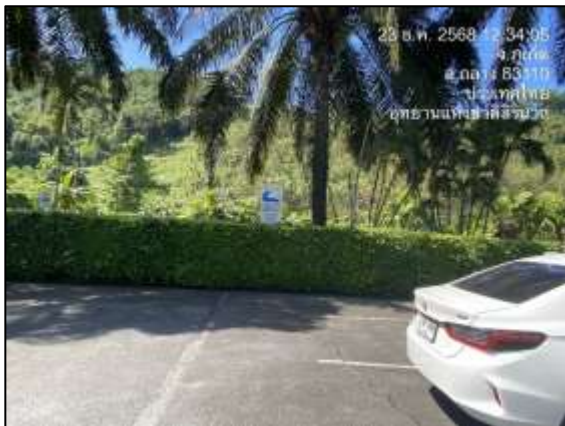
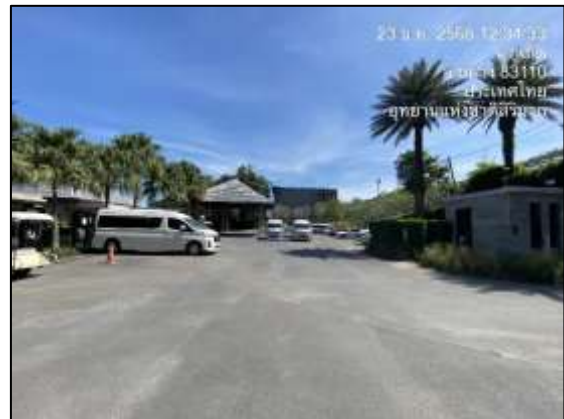
| องค์ประกอบทางสิ่งแวดล้อม<br>และคุณค่าต่างๆ | มาตรการป้องกัน และแก้ไขผลกระทบสิ่งแวดล้อม | รายละเอียดการปฏิบัติตามมาตรการป้องกัน<br>และแก้ไขผลกระทบสิ่งแวดล้อม | ปัญหา อุปสรรค<br>และการแก้ไข | หลักฐานและ<br>เอกสารประกอบ |
|---|---|---|---|---|
| 3.2 การคมนาคมขนส่ง (ต่อ) | 4. โครงการจัดให้มีที่จอดรถยนต์ของโครงการทั้งสิ้นจำนวน 34 คัน (ที่จอดรถคนพิการ จำนวน 2 คัน และที่จอดรถบัส จำนวน 2คัน) เป็นที่จอดรถยนต์ภายนอกอาคารทั้งหมดซึ่งลักษณะที่กับแนวทางเดินรถโดยที่จอดรถยนต์มีขนาดความกว้าง 2.4 เมตร และความยาว 5.0 เมตร หาที่จอดรถยนต์แบบขนานกับแนวทางรถมีขนาดความกว้าง 2.4 เมตร และความยาว 6.0 เมตร และจัดให้มีพื้นที่ว่างข้างที่จอดรถกว้าง 1.0 เมตร ซึ่งเป็นไปตามประกาศกระทรวงฉบับที่ 7 (พ.ศ. 2517) และฉบับที่ 64 (พ.ศ.2555) ร้านเพียงพอต่อผู้พักอาศัยและการใช้บริการต่าง ๆ เพื่อเป็นการป้องกันไม่อาศัยในโครงการจอดกีดขวางทางจราจร | โครงการจัดให้มีที่จอดรถสำหรับนักท่องเที่ยว จำนวน 34 คัน โดยเป็นที่จอดรถคนพิการ 2 คัน และที่จอดรถบัส 2 คันโดยมีการติดป้ายชัดเจน | - | ภาพที่ 2.2-13 |

ภาพที่ 2.2-13 ที่จอดรถภายในโครงการ

ภาพที่ 2.2-13 ที่จอดรถภายในโครงการ (ต่อ)

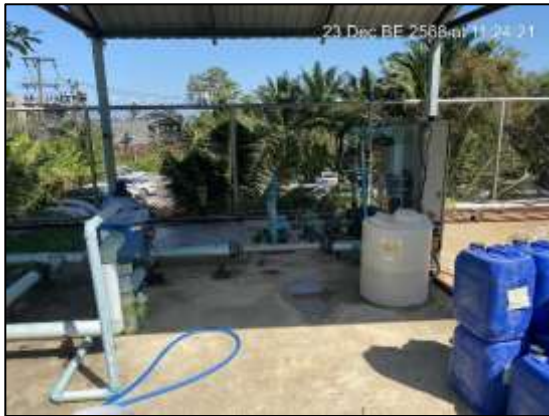
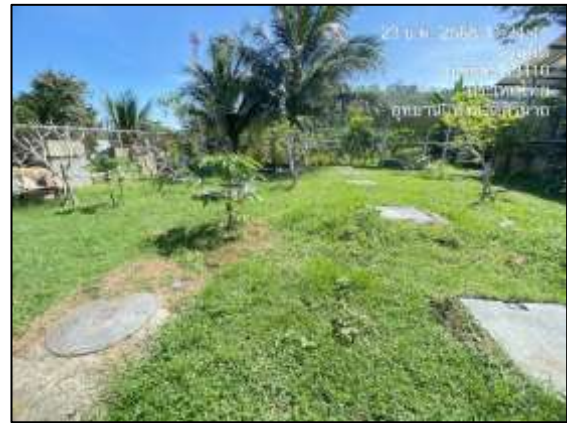
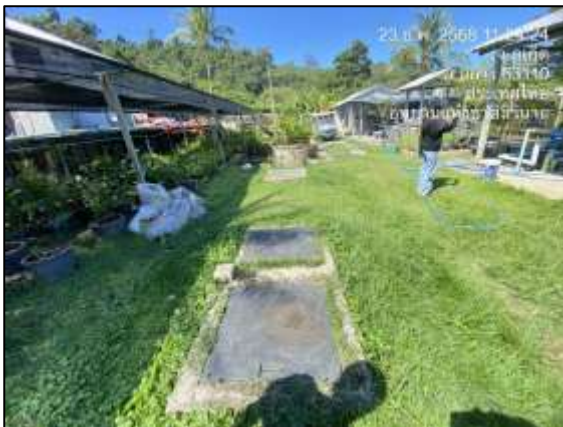
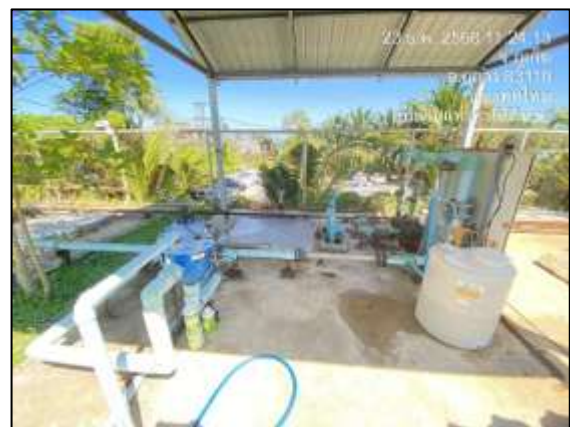
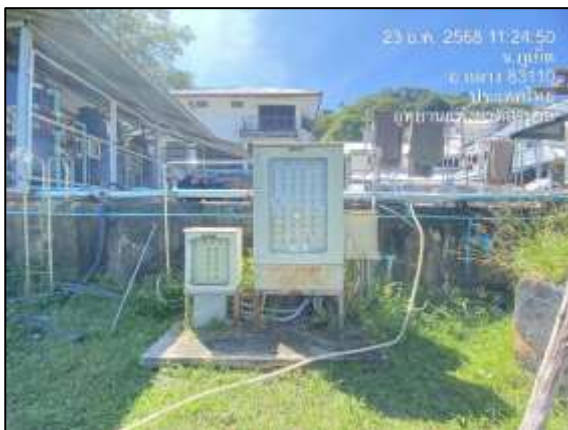
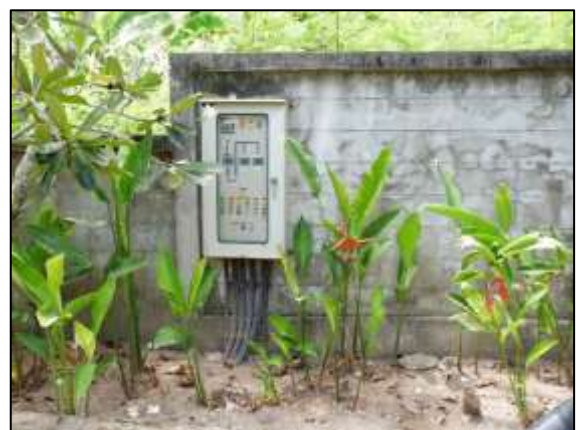
| องค์ประกอบทางสิ่งแวดล้อม<br>และคุณค่าต่างๆ | มาตรการป้องกัน และแก้ไขผลกระทบสิ่งแวดล้อม | รายละเอียดการปฏิบัติตามมาตรการป้องกัน<br>และแก้ไขผลกระทบสิ่งแวดล้อม | ปัญหา อุปสรรค<br>และการแก้ไข | หลักฐานและ<br>เอกสารประกอบ |
|---|---|---|---|---|
| 3.4 การระบายน้ำและป้องกัน<br>น้ำท่วม | 1. ออกแบบให้มีการท่อน้ำไว้ 2 โซน วันที่ 1 จัดให้มีบ่อท่อน้ำปริมาตร<br>400 ลูกบาศก์เมตร จำนวน1 บ่อ และส่วนที่ 2 ปริมาตร 200 ลูกบาศก์<br>เมตร จำนวน 1 บ่อ ห้องน้ำฝนส่วนเกินออกนอกพื้นที่โครงการในอัตรา<br>0.52 ลบ.ม./วินาที และ 0.25 ลบ.ม./วินาที ตามลำดับ | - โครงการจัดให้มีบ่อท่อน้ำจำนวน 2 บ่อ และ<br>จัดให้มีเครื่องตัวตามที่กำหนด<br>- โดยปัจจุบัน จะสูบน้ำจากโซน 2 มาไว้โซนและ<br>นำน้ำที่ผสมกับน้ำกลับโปรดน้ตันไม้ ในฤดูแล้ง | - | ภาพที่ 2.2-19 |
| | 2. จะให้มีเครื่องสูบน้ำจำนวน 2 เครื่อง ทำงานสลับกันมีอัตราสูบน้ำ 6.60<br>ลบ.ม./นาที่/เครื่อง ของโซนที่ 1 และจัดให้มีเครื่องสูบน้ำจำนวน 2 เครื่อง<br>สลับกันทำงานมีอัตราการสูบน้ำ 3.0 ลบ.ม./นาที่/เครื่อง ของโซนที่ 2 ซึ่ง<br>น้อยกว่าอัตราการระบายน้ำก่อนมีโครงการ | - โครงการจัดให้มีบ่อท่อน้ำจำนวน 2 บ่อ และ<br>จัดให้มีเครื่องตัวตามที่กำหนด | - | ภาพที่ 2.2-19 |

ภาพที่ 2.2-18 บ่อหน่วยน้ำ และปั๊มสูบน้ำของโครงการ

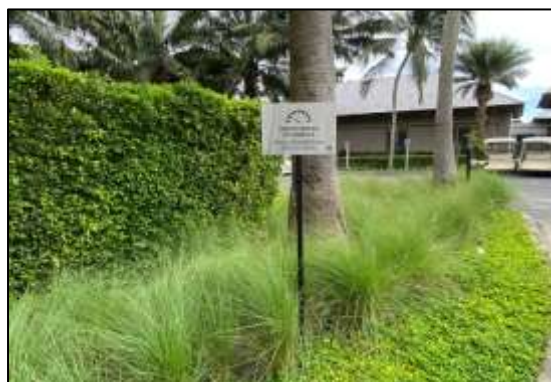
| องค์ประกอบทางสิ่งแวดล้อม<br>และคุณค่าต่างๆ | มาตรการป้องกัน และแก้ไขผลกระทบสิ่งแวดล้อม | รายละเอียดการปฏิบัติตามมาตรการป้องกัน และ<br>แก้ไขผลกระทบสิ่งแวดล้อม | ปัญหา อุปสรรค<br>และการแก้ไข | หลักฐานและ<br>เอกสารประกอบ |
|---|---|---|---|---|
| | 3. จำกัดความเร็วของรถภายในโครงการเพื่อป้องกันการแพร่กระจาย<br>ของฝุ่นบริเวณผิวถนนโดยติดป้ายจำกัดความเร็ว | โครงการมีการติดป้ายจำกัดภายในโครงการและจัดให้<br>เจ้าหน้าที่ รปภ.คอยควบคุมไม่ให้รถวิ่งเร็ว | - | ภาพที่ 2.2-36 |
| 1.5 เสียงและความสั่นสะเทือน | 1. จำกัดความเร็วของรถยนต์ภายในพื้นที่โครงการให้ไม่เกิน 30<br>กิโลเมตร/ชั่วโมง | โครงการมีการติดป้ายจำกัดความเร็วภายในโครงการ<br>และเจ้าหน้าที่ รปภ.คอยควบคุมไม่ให้รถวิ่งเร็ว | - | ภาพที่ 2.2-36 |

ภาพที่ 2.2-36 ป้ายจำกัดความเร็ว
