## บทที่ 2

# การปฏิบัติตามมาตรการป้องกันและแก้ไขผลกระทบสิ่งแวดล้อม

โครงการโรงแรม แมริออท หัวหิน (ส่วนขยาย) ของบริษัท ทีซีซี ลักซ์ซูรีโฮเทลส์ แอนด์ รีสอร์ท จำกัด ตั้งอยู่ที่ ถนนเพชรเกษม ตำบลหัวหิน อำเภอหัวหิน จังหวัดประจวบคีรีขันธ์ เป็นโรงแรมระดับ 5 ดาว ประกอบด้วยอาคารจำนวนทั้งหมด 16 อาคาร เป็นอาคาร คสล. สูง 1-6 ชั้น ซึ่งมีจำนวนห้องพักรวมทั้งสิ้น 322 ห้อง ที่จอดรถยนต์ 102 คัน และที่จอดรถจักรยานยนต์ 42 คัน ในด้านคุณภาพสิ่งแวดล้อมซึ่งโครงการได้จัดทำรายงานการประเมินผลกระทบ สิ่งแวดล้อม และได้ผ่านการพิจารณาเห็นชอบรายงานฯตามหนังสือจากสำนักงานนโยบายและแผน ทรัพยากรธรรมชาติและสิ่งแวดล้อม เลขที่ ทส. 1009.5/5035 ลงวันที่ 8 พฤษภาคม พ.ศ. 2557 โดยหนังสือเห็นชอบได้กำหนดมาตรการป้องกันและแก้ไขผลกระทบสิ่งแวดล้อม และมาตรการติดตามตรวจสอบผลกระทบสิ่งแวดล้อม เพื่อ เป็นแนวทางให้โครงการปฏิบัติ รวมไปถึงเสนอรายงานผลการปฏิบัติตามมาตรการฯ ต่อหน่วยงาน อนุญาต และ หน่วยงานที่เกี่ยวข้อง รวมทั้งสำนักงานนโยบายและแผนทรัพยากรธรรมชาติและสิ่งแวดล้อม (สผ.) ทุก 6 เดือน

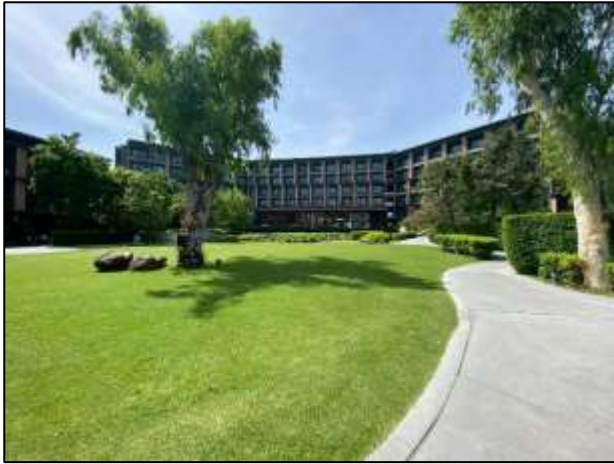
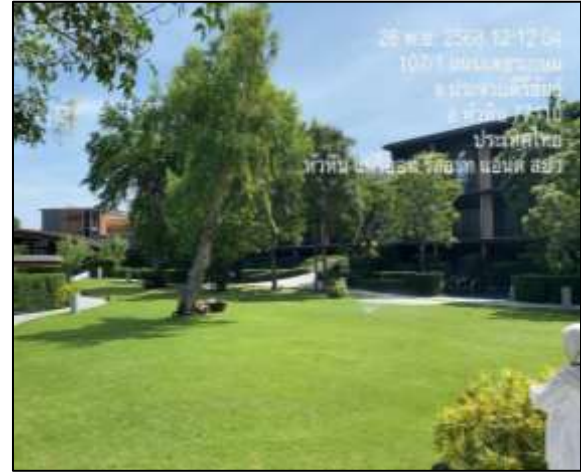
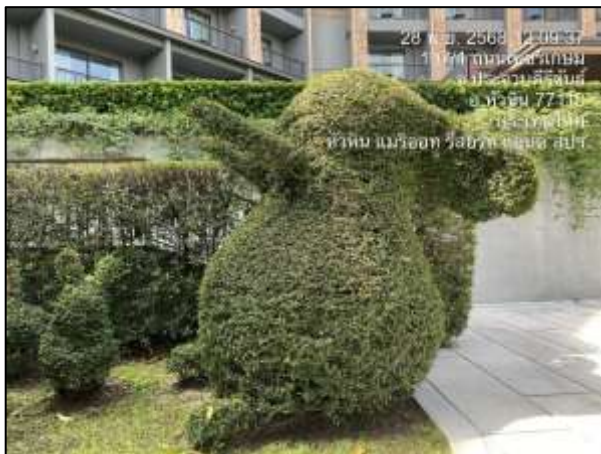
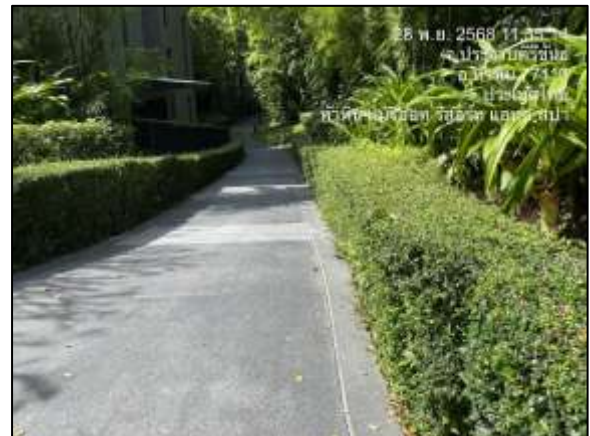
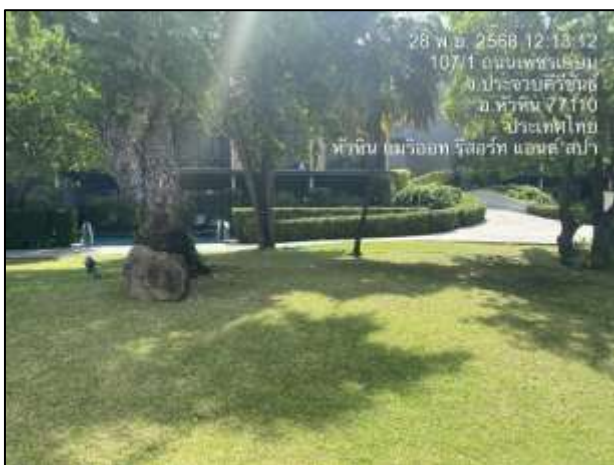
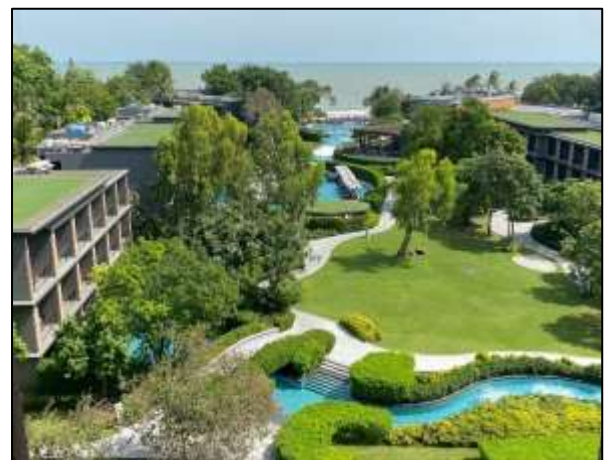
ภาพที่ 2.2-1 การบริหารจัดการพื้นที่สีเขียวและการดูแล

| องค์ประกอบทางสิ่งแวดล้อม<br>และคุณค่าต่างๆ | มาตรการป้องกัน และแก้ไขผลกระทบสิ่งแวดล้อม | รายละเอียดการปฏิบัติตามมาตรการป้องกัน<br>และแก้ไขผลกระทบสิ่งแวดล้อม | ปัญหา อุปสรรค<br>และแนวทางแก้ไข | หลักฐานและ<br>เอกสารประกอบ |
|---|---|---|---|---|
| 1.1 สภาพภูมิประเทศ | 1. จัดให้มีพื้นที่สีเขียวขนาดรวม 10,419.86 ตารางเมตรคิดเป็นสัดส่วน 1 คนต่อพื้นที่สีเขียว 9.86 ตารางเมตรบริเวณชั้นล่างโดยตำแหน่งที่ปลูกจะ อยู่บริเวณที่ว่างตรงกลางของโครงการและด้านทิศตะวันออกที่ติด ชายหาดเพิ่มความนุ่มนวลสบายตาและทำให้อาคารโครงการไม่แข็ง กระด้างเกิดภูมิทัศน์ที่ดีทั้งจากการมองภายในโครงการและจากภายนอกอยู่ ภายในโครงการ | ปัจจุบันโครงการได้จัดให้มีพื้นที่สีเขียวทั้งหมด 3 บริเวณ ได้แก่ พื้นที่สีเขียวโซนที่ A, พื้นที่สีเขียวโซนที่ B และพื้นที่สีเขียวโซนที่ C (ทุกโซนตั้งอยู่บริเวณชั้นล่าง ของโครงการและครอบคลุมบริเวณที่ระบุในมาตรการที่อ้างถึงทุกบริเวณ) โดยทุก บริเวณมีตำแหน่งที่ตั้งและขนาดที่สอดคล้องต่อรายละเอียดโครงการที่ระบุในบทที่ 2 ของรายงานการวิเคราะห์ผลกระทบสิ่งแวดล้อมอย่างมีนัยสำคัญ ซึ่งจากการ ติดตามตรวจสอบผลการปฏิบัติตามมาตรการในเรื่องของพันธุ์พืช พบว่าพื้นที่สีเขียวของโครงการทั้งหมดมีการปลูกต้นไม้และพืชพรรณที่เหมาะสมทุกบริเวณรวมไปถึงมีการดูแลซ่อมแซม บำรุงรักษาอย่างต่อเนื่อง | - | ภาพที่ 2.2-1 |
| | 3. คอยดูแลรักษาพื้นที่สีเขียวและต้นไม้ในโครงการให้ดูดีสวยงามอยู่เสมอ | โครงการได้จัดให้พนักงานของโครงการส่วนหนึ่งทำหน้าที่ในการดูแลพื้นที่สีเขียวโดยเฉพาะ ทั้งนี้หน้าที่ดังกล่าวรวมไปถึงการตรวจสอบ ดูแล การปลูก การกำจัด รวมไปถึงกิจกรรมอื่นใดที่มีผลให้ต้นไม้ ไม้พุ่ม และหญ้า มีการเจริญเติบโตอย่าง สมบูรณ์ Flushing และทางโรงแรม มีถังน้ำ Recycle จำนวน 2 ถัง ปริมาตรรวม 228 ลบ.ม. | - | ภาพที่ 2.2-1 |

| องค์ประกอบทางสิ่งแวดล้อม<br>และคุณค่าต่างๆ | มาตรการป้องกัน และแก้ไขผลกระทบสิ่งแวดล้อม | รายละเอียดการปฏิบัติตามมาตรการป้องกัน<br>และแก้ไขผลกระทบสิ่งแวดล้อม | ปัญหา อุปสรรค<br>และแนวทางแก้ไข | หลักฐานและ<br>เอกสารประกอบ |
|---|---|---|---|---|
| 1.3 คุณภาพอากาศ | 1. จัดให้มีการปลูกไม้ยืนต้นตามแนวรั้วโครงการเพื่อเป็นแนวกำบังความร้อนจากเครื่องปรับอากาศ | ไม้ยืนต้นได้รับการปลูกตามแนวเขตที่ดินเป็นส่วนใหญ่ ทั้งนี้ต้นไม้ดังกล่าว จะได้รับการดูแลจากพนักงานผู้มีหน้าที่รับผิดชอบเป็นประจำ | - | ภาพที่ 2.2-1 |

| องค์ประกอบทางสิ่งแวดล้อม<br>และคุณค่าต่างๆ | มาตรการป้องกัน และแก้ไขผลกระทบสิ่งแวดล้อม | รายละเอียดการปฏิบัติตามมาตรการป้องกัน<br>และแก้ไขผลกระทบสิ่งแวดล้อม | ปัญหา อุปสรรค<br>และการแก้ไข | หลักฐานและ<br>เอกสารประกอบ |
|---|---|---|---|---|
| 1.3 คุณภาพอากาศ (ต่อ) | 11.จัดให้มีพื้นที่สีเขียวโดยการปลูกต้นไม้ชนิดต่าง ๆ เพื่อ<br>ช่วยดูดซับคาร์บอนไดออกไซด์ และลดอุณหภูมิอัน<br>เนื่องจากการคายน้ำของพืชและ การระเหยน้ำจากผิวดิน | ปัจจุบันโครงการได้จัดให้มีพื้นที่สีเขียวทั้งหมด 3 บริเวณ ได้แก่ พื้นที่<br>สีเขียวโซนที่ A, พื้นที่สีเขียวโซนที่ B และพื้นที่สีเขียวโซนที่ C ตั้งอยู่<br>บริเวณชั้นล่างของโครงการจึงสามารถช่วยดูดซับ<br>คาร์บอนไดออกไซด์ และลดอุณหภูมิอันเนื่องมาจากการคายน้ำของ<br>พืชและการระเหยน้ำจากผิวดินได้ | - | ภาพที่ 2.2-1 |

| องค์ประกอบทางสิ่งแวดล้อม<br>และคุณค่าต่างๆ | มาตรการป้องกัน และแก้ไขผลกระทบสิ่งแวดล้อม | รายละเอียดการปฏิบัติตามมาตรการป้องกัน<br>และแก้ไขผลกระทบสิ่งแวดล้อม | ปัญหา อุปสรรค<br>และการแก้ไข | หลักฐานและ<br>เอกสารประกอบ |
|---|---|---|---|---|
| | 4. รักษาสภาพธรรมชาติและดูแลต้นไม้ในโครงการให้ดีอยู่เสมอเพื่อช่วยเป็นแนวดูดซับเสียงจากภายนอกได้ | สภาพธรรมชาติและต้นไม้ในโครงการจะได้รับการดูแลจากพนักงานของโครงการอย่างสม่ำเสมอ | - | ภาพที่ 2.2-1 |

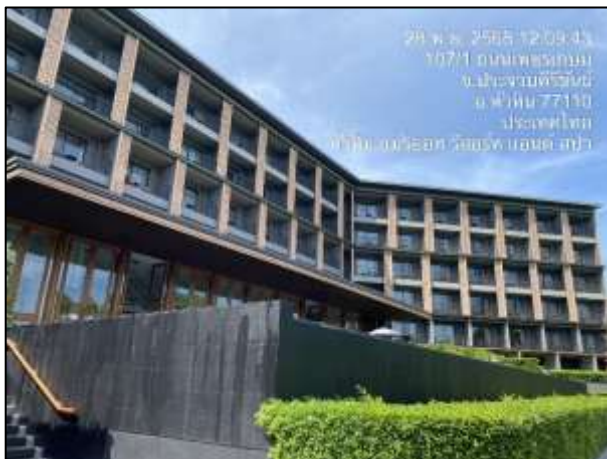
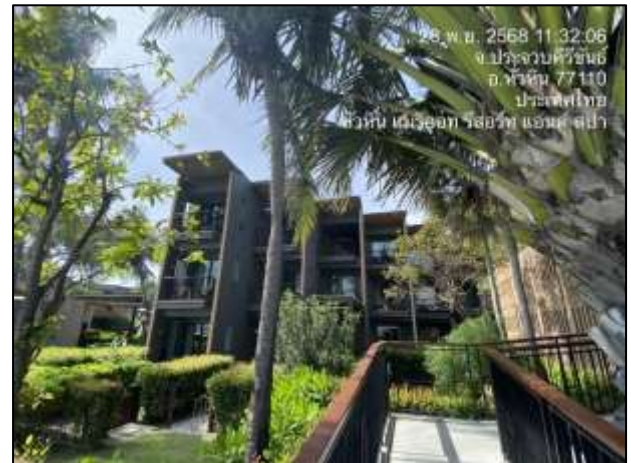
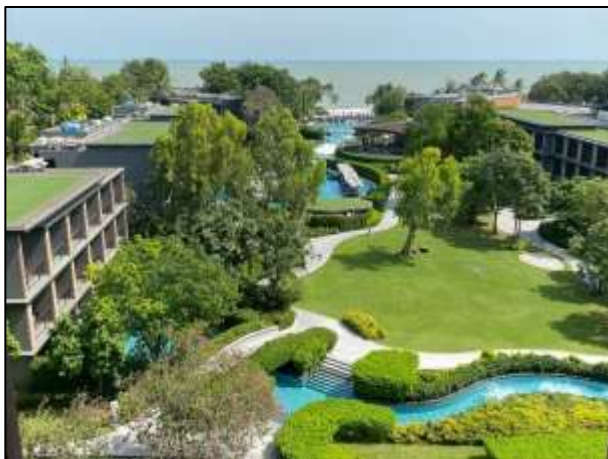
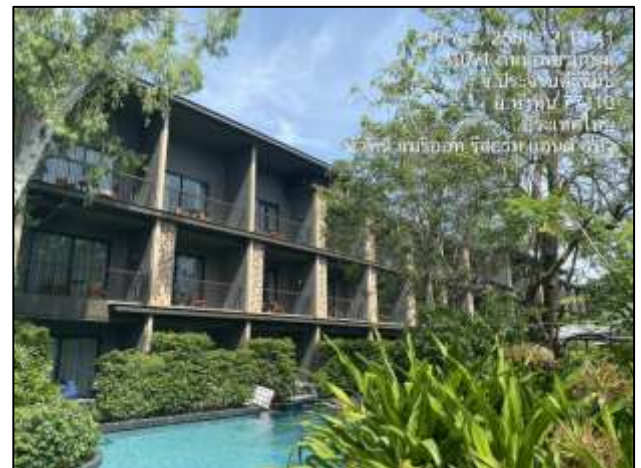
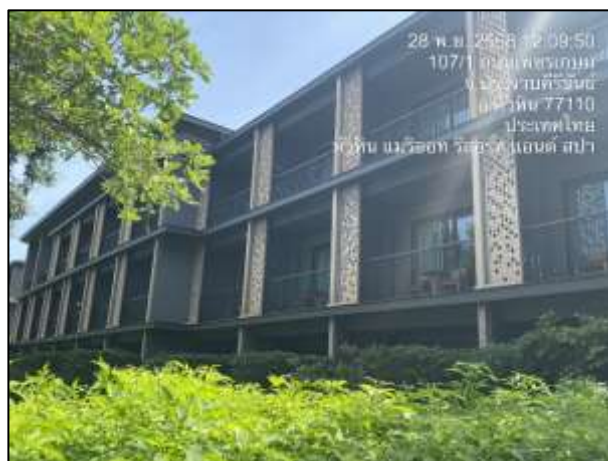
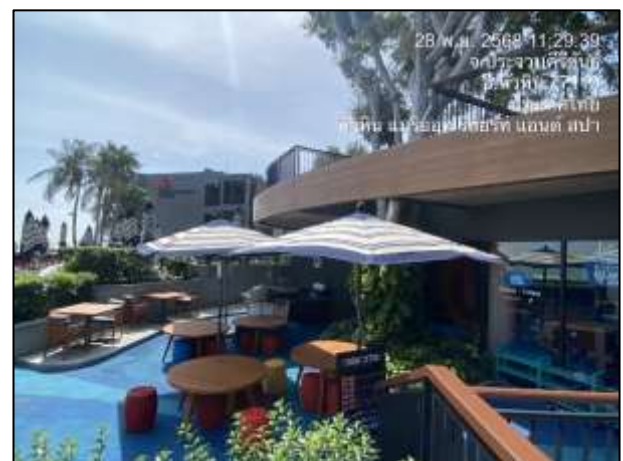
ภาพที่ 2.2-2 การบริหารจัดการด้านวิศวกรรมโครงสร้าง และสถาปัตยกรรม

| องค์ประกอบทางสิ่งแวดล้อม<br>และคุณค่าต่างๆ | มาตรการป้องกัน และแก้ไขผลกระทบสิ่งแวดล้อม | รายละเอียดการปฏิบัติตามมาตรการป้องกัน<br>และแก้ไขผลกระทบสิ่งแวดล้อม | ปัญหา อุปสรรค<br>และแนวทางแก้ไข | หลักฐานและ<br>เอกสารประกอบ |
|---|---|---|---|---|
| | 2. จัดให้มีกระจกที่มีค่าการสะท้อนแสงตามกฎหมายกระทรวงฉบับที่ 48 (พ.ศ.2540) ออกตามความในพระราชบัญญัติควบคุมอาคาร พ.ศ. 2522 ข้อ 27 กล่าวว่า “วัสดุที่เป็นผิวของผนังภายนอกอาคารจะต้องมีปริมาณ การสะท้อนแสงได้ไม่เกินร้อยละ 30” | กระจกที่มีใช้ภายในพื้นที่โครงการส่วนใหญ่เป็นกระจกชนิดเขียวตัดแสงและมีค่าการสะท้อนเป็นไปตามกฎหมายที่มาตรการอ้างถึง ทั้งนี้ด้วยพื้นที่และผังอาคาร ที่ตั้งขนานกับทิศทางการเคลื่อนตัวของพระอาทิตย์ทำให้องศาที่จะทำให้เกิดการ สะท้อนอยู่ในระดับต่ำ | - | ภาพที่ 2.2-2 |

| องค์ประกอบทางสิ่งแวดล้อม<br>และคุณค่าต่างๆ | มาตรการป้องกัน และแก้ไขผลกระทบสิ่งแวดล้อม | รายละเอียดการปฏิบัติตามมาตรการป้องกัน<br>และแก้ไขผลกระทบสิ่งแวดล้อม | ปัญหา อุปสรรค<br>และแนวทางแก้ไข | หลักฐานและ<br>เอกสารประกอบ |
|---|---|---|---|---|
| | 5. ห้ามไม่ให้โครงการดำเนินกิจกรรมใดๆ ที่รบกวนในพื้นที่ สาธารณะบริเวณชายหาดตลอดระยะเวลาเปิดดำเนินการ | โครงการไม่มีการก่อสร้างใดๆ ที่รบกวนในพื้นที่สาธารณะบริเวณชายหาด ทั้งนี้การปฏิบัติตามมาตรการดังกล่าวสามารถสังเกตได้จากแนวสิ่งปลูกสร้างที่สิ้นสุดตาม แนวเขตที่ดินพอดี จึงทำให้เกิดการตัดกันของทัศนียภาพอย่างชัดเจน | - | ภาพที่ 2.2-2 |

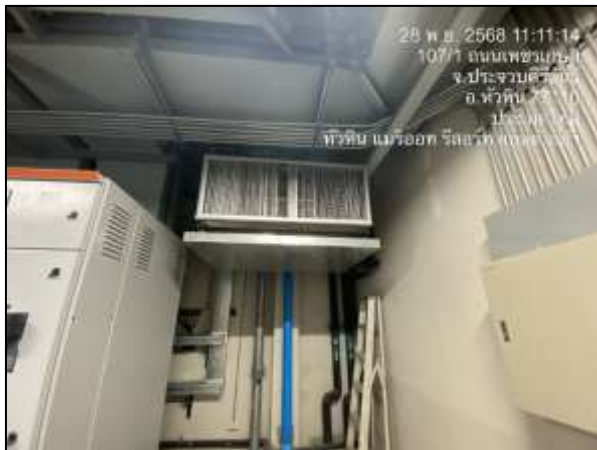
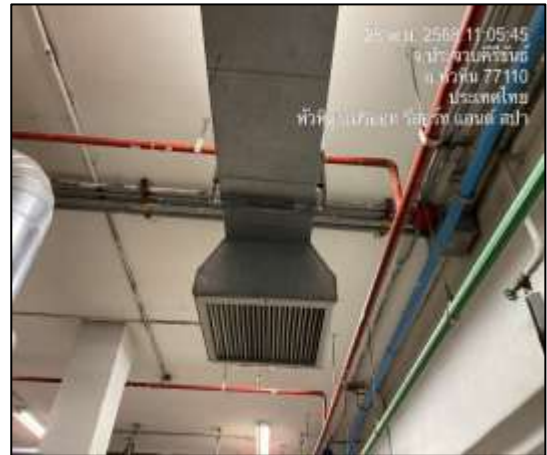
ภาพที่ 2.2-3 การบริหารจัดการระบบปรับอากาศ และระบายอากาศ

| องค์ประกอบทางสิ่งแวดล้อม<br>และคุณค่าต่างๆ | มาตรการป้องกัน และแก้ไขผลกระทบสิ่งแวดล้อม | รายละเอียดการปฏิบัติตามมาตรการป้องกัน<br>และแก้ไขผลกระทบสิ่งแวดล้อม | ปัญหา อุปสรรค<br>และการแก้ไข | หลักฐานและ<br>เอกสารประกอบ |
|---|---|---|---|---|
| 1.3 คุณภาพอากาศ | 2. จัดให้มีการออกแบบอาคารโครงการและเลือกใช้วัสดุที่เป็นมิตรกับสิ่งแวดล้อม รวมทั้งพิจารณาระบบหมุนเวียนของอากาศภายใน และ ภายนอกอาคาร เพื่อให้อาคารไม่ร้อนหรือไม่มี อากาศหมุนเวียน ซึ่งสามารถลดการใช้เครื่องปรับอากาศได้ในระดับหนึ่ง 21 คัน และสามารถจอดได้ในอาคารจอดรถจำนวน 397 คัน ซึ่ง ทางโครงการได้จัดที่จอดรถไว้อย่างเพียงพอ | ตามมาตรการที่อ้างถึง ระบุให้มีกิจกรรมที่เกี่ยวกับคุณภาพอากาศอยู่ 2 กิจกรรม ได้แก่ การเลือกใช้วัสดุที่เป็นมิตรกับสิ่งแวดล้อม และระบบหมุนเวียนของอากาศ ภายในและภายนอกอาคาร ซึ่งจากการตรวจสอบด้วยสายตาเบื้องต้นพบว่า โครงการได้มีการปฏิบัติที่สอดคล้องต่อมาตรการอย่างมีนัยสำคัญ ยกตัวอย่าง เช่น การก่อสร้างผนังบางส่วนด้วยกระจกที่มีอัตราการสะท้อนต่ำ บางพื้นที่มีการ ก่อสร้างด้วยวัสดุที่ย่อยสลายได้ รวมไปถึงลักษณะของห้องพักที่สามารถระบาย อากาศได้ 2 ทาง (ทางประตูและทางระบาย) และมีระเบียงห้องพักและทางเดินที่ เปิดโล่ง ทำให้การระบายอากาศทำได้อย่างดีเยี่ยม | - | ภาพที่ 2.2-3 |
| | 3. ทำความสะอาดเครื่องปรับอากาศเป็นประจำทุกๆ 6 เดือน/ครั้ง เพื่อเพิ่มประสิทธิภาพการทำงานของเครื่องปรับอากาศ และ ป้องกันการ สะสมของเชื้อโรค และเชื้อแบคทีเรียต่างๆ | เครื่องปรับอากาศจะได้รับการทำความสะอาดอย่างน้อยทุก 6 เดือน โดยพนักงานของโครงการ หรือหากได้รับการร้องเรียนจากผู้พักอาศัย | - | ภาพที่ 2.2-3 |
| | 5.ดูแลระบบการระบายอากาศภายในอาคารอยู่เสมอเปิด ประตูอาคารบางจุดเพื่อให้อากาศถ่ายเทได้สะดวก | โครงการกำหนดให้พนักงานประจำโครงการที่มีหน้าที่ในการทำความสะอาดคอยติดตามดูแลระบายอากาศภายในอาคารอยู่เสมอ พร้อมทั้งเปิด ประตู- หน้าต่าง เพื่อให้อากาศถ่ายเทได้สะดวก | - | ภาพที่ 2.2-3 |

| องค์ประกอบทางสิ่งแวดล้อม<br>และคุณค่าต่างๆ | มาตรการป้องกัน และแก้ไขผลกระทบสิ่งแวดล้อม | รายละเอียดการปฏิบัติตามมาตรการป้องกัน<br>และแก้ไขผลกระทบสิ่งแวดล้อม | ปัญหา อุปสรรค<br>และการแก้ไข | หลักฐานและ<br>เอกสารประกอบ |
|---|---|---|---|---|
| | 9.จัดให้มีระบบการกำจัดสารมลพิษแบบ EAP โดยติดตั้งพัดลมดูดอากาศขนาด 2,000 CFM/เครื่อง บริเวณชั้นลานจอดรถยนต์ชั้นใต้ดิน อาคาร A จำนวน 2 เครื่อง และวางท่อระบายอากาศไปยังพื้นที่เขียว ขนาดรวม 80 ตารางเมตร เพื่อให้ Soil Bed ที่มีจุลินทรีย์ในดินกำจัด มลพิษทางอากาศ | โครงการมีระบบพัดลมดูดอากาศขนาดใหญ่ ประจำบริเวณชั้นลานจอดรถยนต์ชั้นใต้ดิน (อาคาร A) จำนวน 2 เครื่อง โดยระบบดังกล่าวทำงานควบคู่กับเครื่อง ตรวจจับก๊าซ CO, CO <sub>2</sub> ที่ถูกติดตั้งไว้ในพื้นที่ ทั้งนี้ปลายสุดของระบบระบาย อากาศ (ท่อระบายอากาศออกสู่ด้านนอก) มิได้มีการระบายอากาศไปยังพื้นที่สีเขียวแต่อย่างใด มีเพียงการปล่อยสู่นอกอาคารในระดับสูงเท่านั้น ดังนั้นการทำงานของระบบ EAP จึงยังไม่สมบูรณ์ จึงเป็นเหตุให้การปฏิบัติตามมาตรการยัง ดำเนินการไม่ครบถ้วน | - | ภาพที่ 2.2-3 |

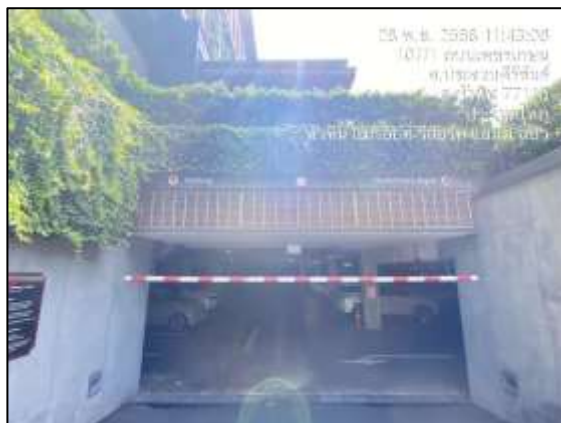
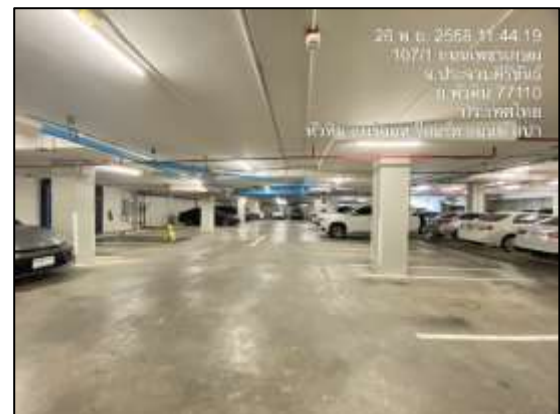
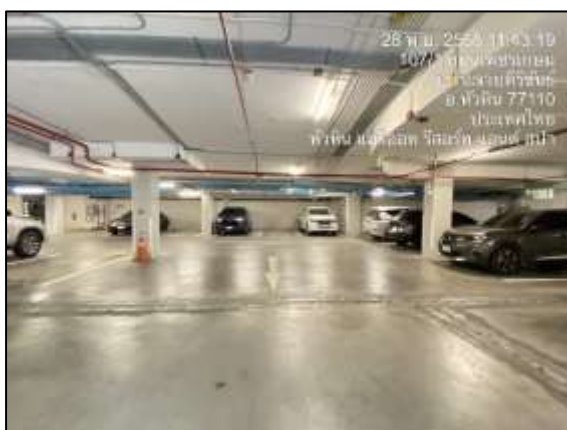
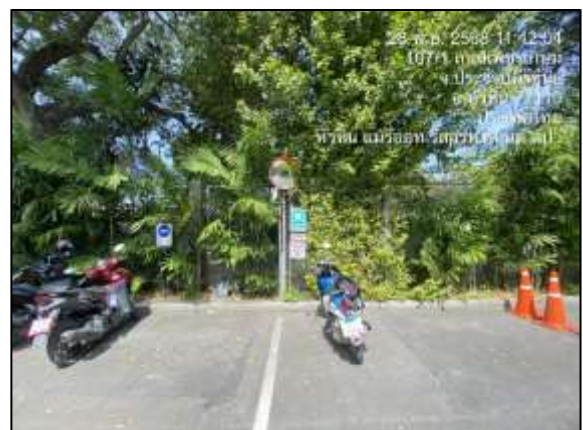
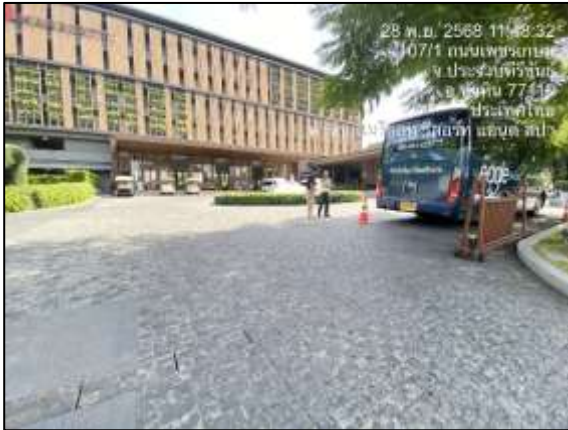
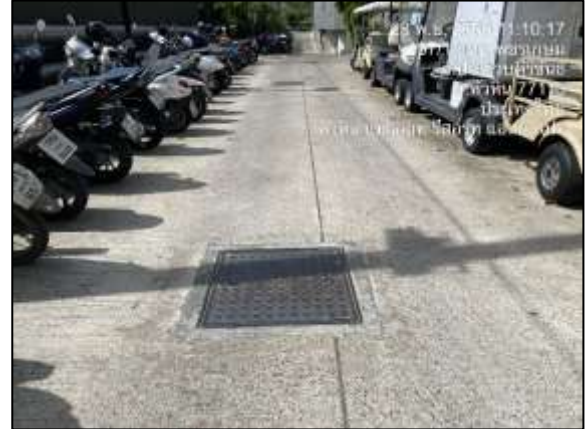
ภาพที่ 2.2-4 การบริหารจัดการระบบจราจร

| องค์ประกอบทางสิ่งแวดล้อม<br>และคุณค่าต่างๆ | มาตรการป้องกัน และแก้ไขผลกระทบสิ่งแวดล้อม | รายละเอียดการปฏิบัติตามมาตรการป้องกัน<br>และแก้ไขผลกระทบสิ่งแวดล้อม | ปัญหา อุปสรรค<br>และการแก้ไข | หลักฐานและ<br>เอกสารประกอบ |
|---|---|---|---|---|
| 1.4 ระดับเสียง | 1. จำกัดความเร็วรถเมื่อเข้าสู่พื้นที่โครงการให้มีความเร็วไม่เกิน 30 กม./ชม. | ป้าย “จำกัดความเร็วที่ 30 กิโลเมตร/ชั่วโมง” ได้รับการติดตั้งภายในพื้นที่โครงการเป็นที่เรียบร้อยแล้ว | - | ภาพที่ 2.2-4 |
| | 2. ทำป้ายประกาศให้ดับเครื่องยนต์ทันทีเมื่อจอดรถ | ป้ายที่มีความหมายในทำนอง “ให้ดับเครื่องยนต์ทันทีเมื่อจอด หรือป้ายห้ามติดเครื่องยนต์” ได้รับการติดตั้งภายในพื้นที่โครงการเป็นที่เรียบร้อยแล้ว | - | ภาพที่ 2.2-4 |

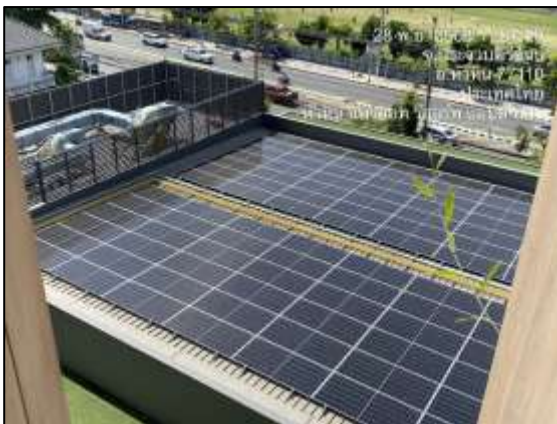
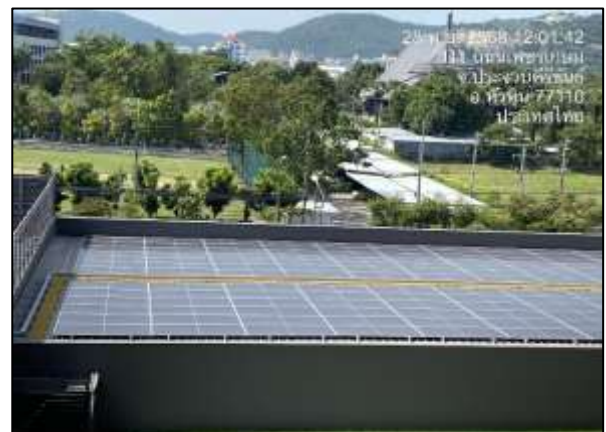
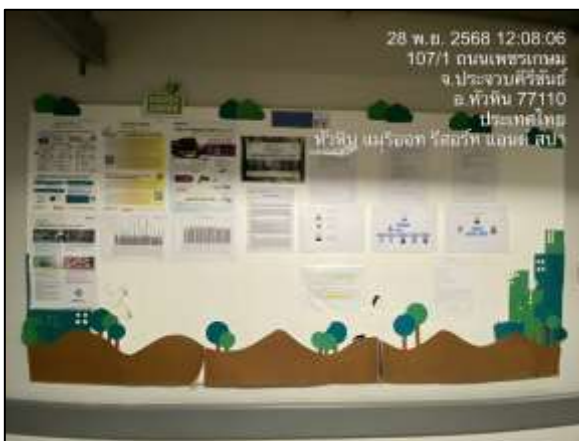
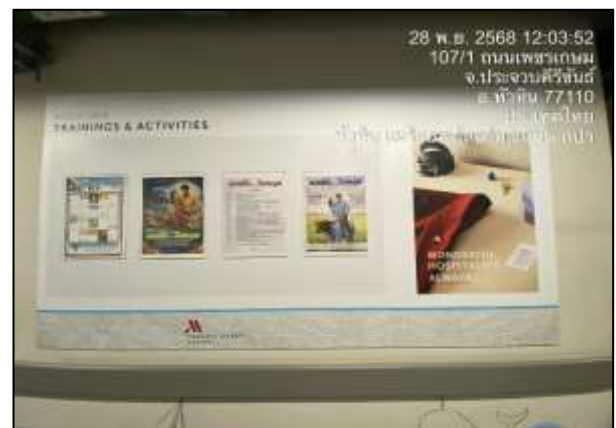
ภาพที่ 2.2-5 การบริหารจัดการระบบไฟฟ้าและการอนุรักษ์พลังงาน

| องค์ประกอบทางสิ่งแวดล้อม<br>และคุณค่าต่างๆ | มาตรการป้องกัน และแก้ไขผลกระทบสิ่งแวดล้อม | รายละเอียดการปฏิบัติตามมาตรการป้องกัน<br>และแก้ไขผลกระทบสิ่งแวดล้อม | ปัญหา อุปสรรค<br>และการแก้ไข | หลักฐานและ<br>เอกสารประกอบ |
|---|---|---|---|---|
| | 12.เครื่องกำเนิดไฟฟ้าสำรอง ต้องติดตั้งให้เหมาะสม และ<br>มีระบบป้องกันเสียง แรงสั่นสะเทือนและระบบกำจัดไอ<br>เสีย | เครื่องกำเนิดไฟฟ้าสำรองของโครงการได้รับการติดตั้งในอาคาร D<br>ซึ่งเป็นอาคารที่เป็นที่ตั้งของระบบสาธารณูปโภคโดยเฉพาะอยู่ห่าง<br>จากห้องพักและพื้นที่โดยรอบพอสมควรทำให้การรบกวนเกิดขึ้นใน<br>ระดับต่ำ ทั้งนี้ภายในห้อง ระบบไฟฟ้าทางโครงการได้จัดให้มีอุปกรณ์<br>ที่ใช้ใน ระบบป้องกันเสียง แรงสั่นสะเทือนและระบบกำจัดไอเสีย<br>อย่างครบถ้วน เช่น สปริงฐานเครื่องวัสดุป้องกันเสียง ไซเลนเซอร์<br>รวมถึงอุปกรณ์ที่ใช้ในการกรองอากาศด้วย | - | ภาพที่ 2.2-5 |

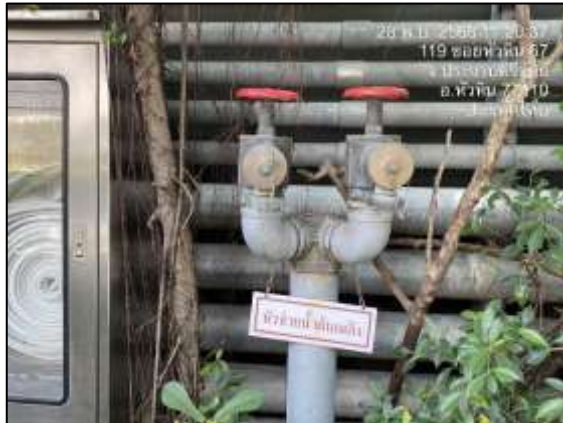
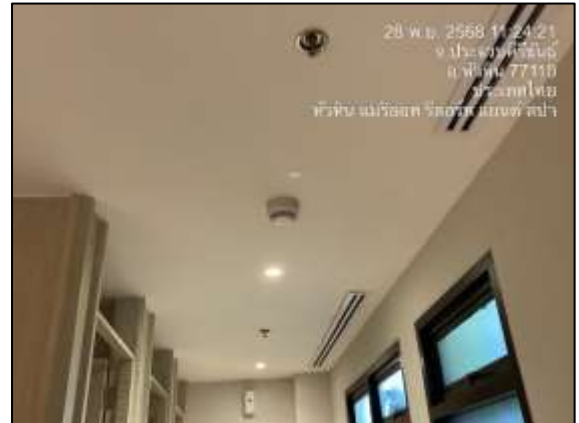
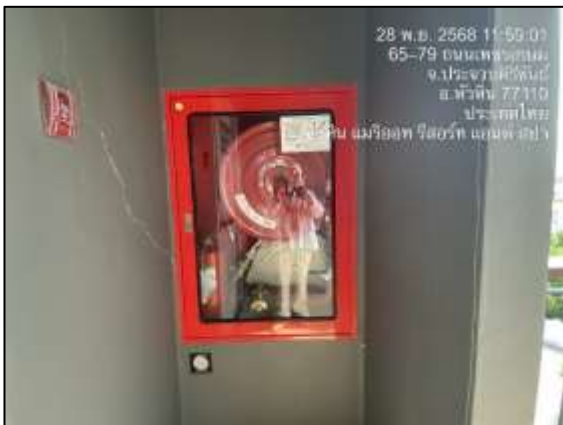
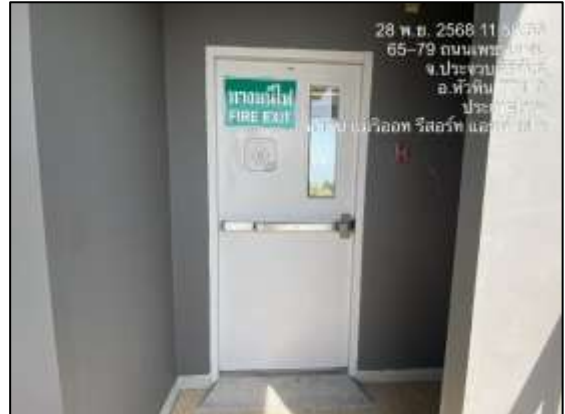
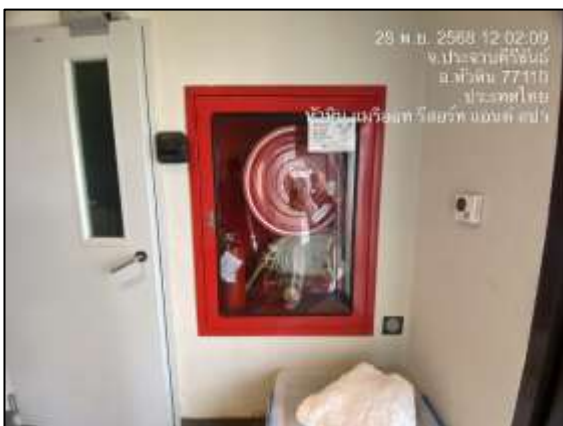
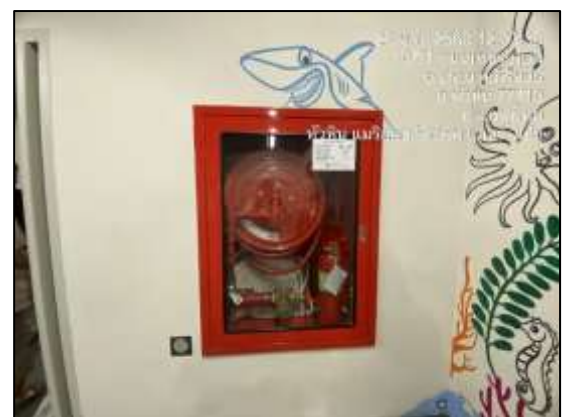
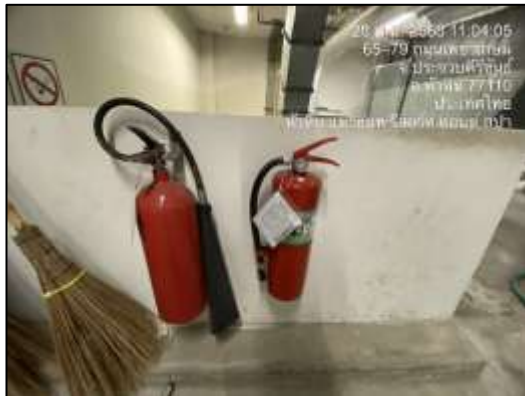
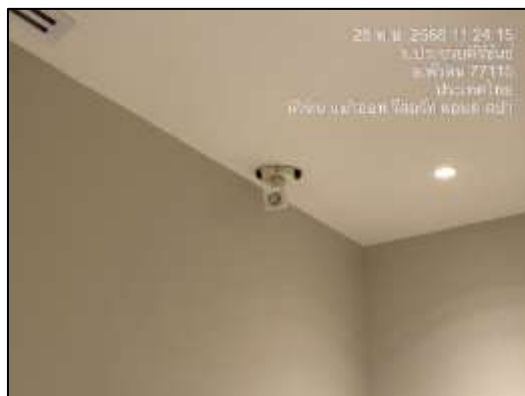
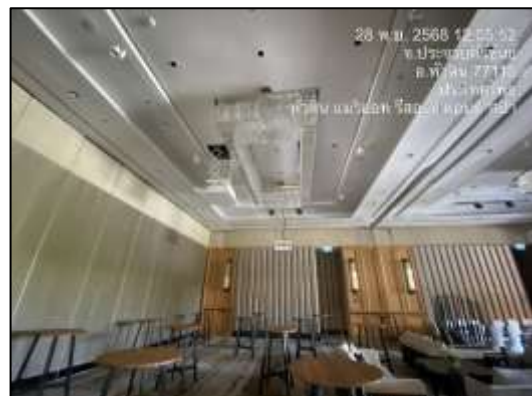
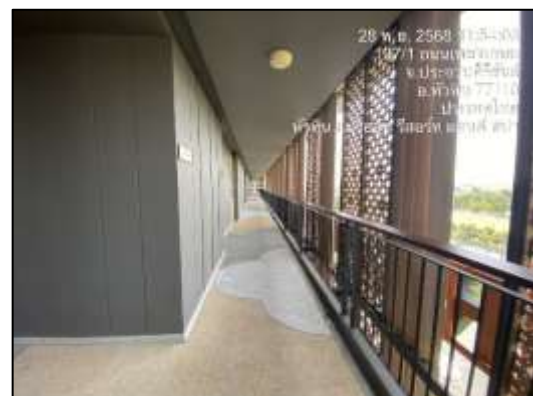
ภาพที่ 2.2-6 การบริหารจัดการด้านอัคคีภัย เหตุฉุกเฉิน และการสาธารณสุข

| องค์ประกอบทางสิ่งแวดล้อม<br>และคุณค่าต่างๆ | มาตรการป้องกัน และแก้ไขผลกระทบสิ่งแวดล้อม | รายละเอียดการปฏิบัติตามมาตรการป้องกัน<br>และแก้ไขผลกระทบสิ่งแวดล้อม | ปัญหา อุปสรรค<br>และการแก้ไข | หลักฐานและ<br>เอกสารประกอบ |
|---|---|---|---|---|
| | 10.ติดป้ายประกาศให้ดับเครื่องยนต์ทันทีเมื่อจอดทั้งภาษาไทยและภาษาอังกฤษ ติดตั้งไว้บริเวณที่สามารถมองเห็นได้ | ป้ายที่มีความหมายในการทำงาน “ให้ดับเครื่องยนต์ทันทีเมื่อจอด หรือป้ายห้ามติดเครื่องยนต์” ได้รับการติดตั้งภายในพื้นที่โครงการเป็นที่เรียบร้อยแล้ว | - | ภาพที่ 2.2-6 |

| องค์ประกอบทางสิ่งแวดล้อม<br>และคุณค่าต่างๆ | มาตรการป้องกัน และแก้ไขผลกระทบสิ่งแวดล้อม | รายละเอียดการปฏิบัติตามมาตรการป้องกัน<br>และแก้ไขผลกระทบสิ่งแวดล้อม | ปัญหา อุปสรรค<br>และการแก้ไข | หลักฐานและ<br>เอกสารประกอบ |
|---|---|---|---|---|
| 1.6 การเกิดแผ่นดินไหว | <p>1. แผนการเตรียมตัวก่อนการเกิดแผ่นดินไหว</p> <p>(1) ติดตั้งป้ายคำแนะนำในการปฏิบัติตนเมื่อเกิดแผ่นดินไหวไว้ใน บริเวณที่เห็นได้ชัดเจนเช่นภายในห้องลิฟต์โดยสารหรือบริเวณโถงหน้า ลิฟต์</p> <p>(2) มีไฟฉายพร้อมถ่านไฟฉายไว้โถงทางเดินแต่ละชั้นและกล่องยา เตรียมไว้ในห้องปฐมพยาบาลและให้ทุกคนทราบว่ายู่ที่ใดของอาคาร</p> <p>(3) ศึกษาการปฐมพยาบาลเบื้องต้น</p> <p>(4) มีอุปกรณ์ดับเพลิงไว้ในอาคารเช่นถังดับเพลิงถอย่ายเป็นต้น</p> <p>(5) ทราบตำแหน่งของวาล์วปิดก๊าซสะพานไฟสำหรับตัดกระแสไฟฟ้า</p> <p>(6) อายวางสิ่งของหนักบนชั้นหรือหิ้งสูงๆเพราะเมื่อเกิดแผ่นดินไหว อาจตกลงมาเป็นอันตรายได้</p> <p>(7) มีการยึดหรือผูกอุปกรณ์เครื่องใช้หนัก ๆให้แน่นกับพื้น</p> <p>(8) มีการวางแผนเรื่องจุดนัดพบที่ปลอดภัย ในกรณีที่ต้องพลัดจากกันเพื่อมารวมตัวกันอีกครั้ง</p> <p>(9) ติดตั้งป้ายประชาสัมพันธ์วิธีการปฏิบัติตัวเมื่อเกิดแผ่นดินไหวใน บริเวณที่เห็นได้ชัดเจน เช่น บริเวณหน้าหรือภายในลิฟต์</p> | <p>ตามมาตรการที่อ้างถึง ระบุให้โครงการมีกิจกรรมสำหรับการรับมือเหตุแผ่นดินไหว (ก่อนการเกิดแผ่นดินไหว) จำนวน 9 กิจกรรม ซึ่งจากการติดตาม ตรวจสอบเบื้องต้นพบว่าโครงการมีการปฏิบัติตามสอดคล้องต่อมาตรการเป็นส่วนใหญ่ ยกเว้นในเรื่องของ “การติดตั้งป้ายคำแนะนำในการปฏิบัติตนเมื่อเกิดแผ่นดินไหว ไว้ในบริเวณที่เห็นได้ชัดเจน เช่น ภายในห้องลิฟต์โดยสารหรือบริเวณโถงหน้าลิฟต์” ที่ยังมิได้รับการติดตั้งแต่อย่างใด</p> | - | ภาพที่ 2.2-6 |

| องค์ประกอบทางสิ่งแวดล้อม<br>และคุณค่าต่าง ๆ | มาตรการป้องกัน และแก้ไขผลกระทบสิ่งแวดล้อม | รายละเอียดการปฏิบัติตามมาตรการป้องกัน<br>และแก้ไขผลกระทบสิ่งแวดล้อม | ปัญหา อุปสรรค<br>และการแก้ไข | หลักฐานและ<br>เอกสารประกอบ |
|---|---|---|---|---|
| 1.6 การเกิดแผ่นดินไหว | 2. แผนการอพยพระหว่างการเกิดแผ่นดินไหว<br>(1) อย่าตกใจ พยายามควบคุมสติ<br>(2) ถ้าอยู่ภายในห้องพัก ให้ยืนหรือหมอบอยู่ในส่วนของ<br>ห้องพักที่มี โครงสร้างแข็งแรง สามารถรับน้ำหนักได้มาก<br>และอยู่ห่างจากประตู ระเบียง หน้าต่าง<br>(3) ห้ามใช้ลิฟต์โดยเด็ดขาดขณะเกิดแผ่นดินไหว<br>(4) หากอยู่ในอาคารสูง ควรตั้งสติให้มั่น และรีบออกจากอาคาร<br>โดยเร็ว หนีจากสิ่งล้มทับได้<br>(5) อย่าใช้เทียน ไม่ขีดไฟ หรือสิ่งทีก่อให้เกิดเปลวหรือประกาย<br>ไฟเพราะอาจมีก๊าซรั่วอยู่บริเวณนั้น | โครงการมี Earthquakes Procedure ที่มีเนื้อหาครอบคลุมข้อกำหนดใน<br>มาตรการที่อ้างอิงอย่างมีนัยสำคัญ | - | ภาพที่ 2.2-6 |
| | 3. แผนหลังการเกิดแผ่นดินไหว<br>(1) ตรวจสอบตัวเองและคนรอบข้างว่าได้รับบาดเจ็บหรือไม่ให้<br>ปฐมพยาบาลเบื้องต้นก่อน<br>(2) รีบออกจากอาคารที่เสียหายทันที เพราะอาจเกิดการทรุด<br>ตัวของ อาคารหรือพังทลายได้<br>(3) ใส่รองเท้าหุ้มส้น เพราะอาจมีเศษแก้วหรือวัสดุแหลมคมอื่น<br>ทำให้ ได้รับบาดเจ็บ<br>(4) ตรวจสอบสายไฟ ท่อน้ำ ท่อก๊าซ เพื่อป้องกันการเกิดอุบัติเหตุ<br>จากก๊าซรั่วหากได้กลิ่นให้เปิดประตู หน้าต่างทุกบาน<br>(5) ให้ออกห่างจากบริเวณที่มีสายไฟรั่ว ขาด และวัสดุสายไฟ<br>พาดถึง | โครงการมี Earthquakes Procedure ที่มีเนื้อหาครอบคลุมข้อกำหนดใน<br>มาตรการที่อ้างอิงอย่างมีนัยสำคัญ | - | ภาพที่ 2.2-6 |

| องค์ประกอบทางสิ่งแวดล้อม<br>และคุณค่าต่างๆ | มาตรการป้องกัน และแก้ไขผลกระทบสิ่งแวดล้อม | รายละเอียดการปฏิบัติตามมาตรการป้องกัน<br>และแก้ไขผลกระทบสิ่งแวดล้อม | ปัญหา อุปสรรค<br>และการแก้ไข | หลักฐานและ<br>เอกสารประกอบ |
|---|---|---|---|---|
| 1.6 การเกิดแผ่นดินไหว | (6) เปิดวิทยุฟังคำแนะนำฉุกเฉิน อย่าใช้โทรศัพท์นอกจาก<br>จำเป็นจริง<br>(7) สำรวจดูความเสียหายของท่อส้วม และท่อน้ำทิ้งก่อน<br>ใช้<br>(8) หลีกเลี่ยงการเข้าไปในเขตที่มีความเสียหายสูงหรือ<br>อาคารพัง | โครงการมี Earthquakes Procedure ที่มีเนื้อหาครอบคลุม<br>ข้อกำหนดในมาตรการที่อ้างอิงอย่างมีนัยสำคัญ | - | ภาพที่ 2.2-6 |
| 1.7 การเกิดคลื่นพายุซัดฝั่ง | 1. ติดตามข่าวอากาศเตือนภัยพายุหมุนเขตร้อน และเตือน<br>ภัยคลื่นพายุซัดฝั่งจากกรมอุตุนิยมวิทยาอย่างใกล้ชิด<br>โดยเฉพาะในช่วงฤดูกาลเกิดพายุ หมุนเขตร้อนในทะเล<br>จีนใต้ และอ่าวไทย | ในช่วงฤดูมรสุม โครงการได้มีการติดตามข่าวสารเตือนภัยพายุหมุน<br>เขตร้อน และเตือนภัยคลื่นพายุซัดฝั่งจากกรมอุตุนิยมวิทยาอย่าง<br>ใกล้ชิด โดยกระทำในหลาย ช่องทาง เช่น โทรศัพท์ และประกาศจา<br>กรมอุตุนิยมวิทยา เป็นต้น | - | ภาพที่ 2.2-6 |

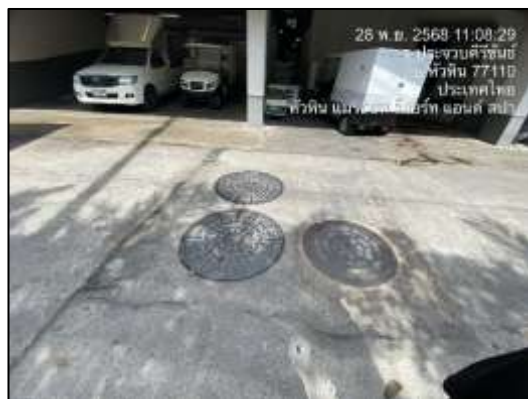
ภาพที่ 2.2-7 การบริหารจัดการระบบบำบัดน้ำเสีย

| องค์ประกอบทางสิ่งแวดล้อม<br>และคุณค่าต่างๆ | มาตรการป้องกัน และแก้ไขผลกระทบสิ่งแวดล้อม | รายละเอียดการปฏิบัติตามมาตรการป้องกัน<br>และแก้ไขผลกระทบสิ่งแวดล้อม | ปัญหา อุปสรรค<br>และการแก้ไข | หลักฐานและ<br>เอกสารประกอบ |
|---|---|---|---|---|
| 1.8 ทรัพยากรน้ำ | 1. จัดให้มีบ่อดักไขมัน ขนาด 6.13 ลบ.ม. สำหรับห้องครัว และระบบบำบัดน้ำเสียเบื้องต้นแบบถังแยกกาก ขนาด 6.0 ลบ.ม.และบ่อสูบน้ำเสีย จำนวน 6 ชุด ก่อนสูบส่งด้วยท่อ HDPE เข้าสู่ระบบบำบัดน้ำเสียรวม | โครงการมีบ่อดักไขมัน ถังแยกกากและบ่อสูบน้ำเสียเพียงพอต่อการใช้งานในพื้นที่โครงการทั้งหมด ทั้งนี้รูปแบบการก่อสร้างส่วนใหญ่มีความสอดคล้องต่อ คุณสมบัติและลักษณะที่ระบุในมาตรการที่อ้างถึงอย่างมีนัยสำคัญ ซึ่งระหว่าง เดือนมกราคม ถึง มิถุนายน พ.ศ. 256 ผลการวิเคราะห์คุณภาพน้ำหลังการ บำบัดมีค่าไขมันและของแข็งแขวนลอยไม่เกินค่ามาตรฐาน ซึ่งผลการวิเคราะห์ ดังกล่าวเป็นเครื่องยืนยันประสิทธิภาพการทำงานของบ่อดักไขมัน ถังแยกกากและบ่อสูบน้ำเสียเป็นอย่างดี | - | ภาพที่ 2.2-7 |

| องค์ประกอบทางสิ่งแวดล้อม<br>และคุณค่าต่างๆ | มาตรการป้องกัน และแก้ไขผลกระทบสิ่งแวดล้อม | รายละเอียดการปฏิบัติตามมาตรการป้องกัน<br>และแก้ไขผลกระทบสิ่งแวดล้อม | ปัญหา อุปสรรค<br>และการแก้ไข | หลักฐานและ<br>เอกสารประกอบ |
|---|---|---|---|---|
| 1.8 ทรัพยากรน้ำ | 2. จัดให้มีระบบบำบัดน้ำเสียรวม ชนิดเติมอากาศเลี้ยงตะกอนเวียนกลับขนาดรองรับน้ำเสีย 270.0 ลูกบาศก์เมตร จำนวน 1 ชุด ประกอบด้วย ถัง แยกกากและปรับสภาพ บ่อเติมอากาศบ่อตกตะกอน บ่อเก็บตะกอน และ บ่อพักน้ำ Recycle โดยน้ำที่ผ่านการบำบัดจะได้ค่ามาตรฐานคุณภาพน้ำ ทั้งของอาคารประเภท ก. ตามประกาศกระทรวงทรัพยากรฯ ก่อนระบายออก สู่อ่างระบายน้ำสาธารณะด้านหน้าโครงการต่อไป | ระบบบำบัดน้ำเสียของโครงการเป็นแบบชนิดเติมอากาศเลี้ยงตะกอนเวียนกลับ(Activated sludge process, AS) มีลักษณะที่สอดคล้องต่อมาตรการและ รายละเอียดโครงการอย่างมีนัยสำคัญ โดยลักษณะที่บ่งชี้ลักษณะดังกล่าว คือ ตำแหน่งที่ตั้ง ลักษณะผาบ่อ และลักษณะของท่อนำอากาศเข้า สำหรับน้ำทิ้งที่ ผ่านการบำบัดเสร็จสิ้นแล้วจะถูกนำกลับไปใช้ประโยชน์ในการรดน้ำต้นไม้ภายในโครงการทั้งหมดไม่มีการระบายออกนอกพื้นที่แต่อย่างใด อนึ่งหากนับตั้งแต่ กรกฎาคม ถึง ธันวาคม พ.ศ. 2568 โครงการได้จัดให้มีการตรวจวิเคราะห์คุณภาพ น้ำในความถี่เดือนละ 1 ครั้ง ซึ่งผลการวิเคราะห์พบว่าคุณภาพน้ำทั้งภายหลังการบำบัดส่วนใหญ่มีค่าอยู่ในเกณฑ์มาตรฐานน้ำทิ้งของอาคาร (ประเภท ก) | - | ภาพที่ 2.2-7 |
| | 3. จัดให้มีการนำน้ำทิ้งบางส่วนที่ผ่านการบำบัดไปใช้ รดน้ำต้นไม้ ภายในโครงการ สูบส่งด้วยปั๊มสูบน้ำจำนวน 2 เครื่อง/ถัง เพื่อจ่ายน้ำผ่านไปตาม ท่อขนาด 3-4 นิ้ว เป็นท่อจ่ายน้ำ Reuse ฝังใต้ดินลึกประมาณ 0.2 เมตร และเจาะรูพุน โดยใช้ วิธีการรดน้ำต้นไม้ แบบซึมดิน | น้ำทิ้งภายหลังการบำบัดที่มีค่าเป็นไปตามมาตรฐานน้ำทิ้งของอาคาร (ประเภท ก) ทั้งหมดจะถูกนำไปใช้ประโยชน์ในการรดน้ำต้นไม้โดยใช้วิธีการรดแบบน้ำหยด แบบสปริงเกอร์ และแบบรดโดยคน โดยมีได้เป็นระบบซึมดินแต่อย่างใด | - | ภาพที่ 2.2-7 |

| องค์ประกอบทางสิ่งแวดล้อม<br>และคุณค่าต่างๆ | มาตรการป้องกัน และแก้ไขผลกระทบสิ่งแวดล้อม | รายละเอียดการปฏิบัติตามมาตรการป้องกัน<br>และแก้ไขผลกระทบสิ่งแวดล้อม | ปัญหา อุปสรรค<br>และการแก้ไข | หลักฐานและ<br>เอกสารประกอบ |
|---|---|---|---|---|
| 1.8 ทรัพยากรน้ำ | 5. จัดให้มีการกำจัดของเสียที่เกิดจากระบบบำบัดน้ำเสียด้วยวิธี Soil Bed โดยอาศัยการดูดซับของเนื้อดิน และแบคทีเรียในดินบริเวณพื้นที่สี เขียวขนาด 11.25 ตารางเมตร | ระบบบำบัดน้ำเสียของโครงการเป็นแบบชนิดเติมอากาศเลี้ยงตะกอนเวียนกลับ(Activated sludge process, AS) มีลักษณะที่สอดคล้องต่อมาตรการและ รายละเอียดโครงการอย่างมีนัยสำคัญ โดยลักษณะที่บ่งชี้ลักษณะดังกล่าว คือ ตำแหน่งที่ตั้ง ลักษณะผาบ่อ และลักษณะของท่อนำอากาศเข้า สำหรับน้ำทิ้งที่ ผ่านการบำบัดเสร็จสิ้นแล้วจะถูกนำกลับไปใช้ประโยชน์ในการรดน้ำต้นไม้ภายในโครงการทั้งหมดไม่มีการระบายออกนอกพื้นที่แต่อย่างใด อนึ่งหากนับตั้งแต่ กรกฎาคม ถึง ธันวาคม พ.ศ. 2568 โครงการได้จัดให้มีการตรวจวิเคราะห์คุณภาพ น้ำในความถี่เดือนละ 1 ครั้ง ซึ่งผลการวิเคราะห์พบว่าคุณภาพน้ำทิ้งภายหลังการบำบัดส่วนใหญ่มีค่าอยู่ในเกณฑ์มาตรฐานน้ำทิ้งของอาคาร (ประเภท ก) | - | ภาพที่ 2.2-7 |
| | 7. จัดให้มีแม่บ้านตักกากตะกอนที่ถังดักไขมันทุกวันนำไปตากแดดบริเวณลานตาก บริเวณใกล้เคียงกับห้องพักขยะรวม ก่อนเก็บใส่ถุงดำมัดปากถุง ให้เรียบร้อย แล้วไปเก็บในห้องพักขยะเปียกเพื่อรอการนำไปใช้ประโยชน์หรือกำจัดต่อไป | จากการสำรวจพื้นที่ และสอบถามเจ้าหน้าที่ ปรากฏว่า ไม่พบระบบกำจัดมีเทนในบริเวณที่ควรจะเป็นที่ตั้งของระบบดังกล่าว (ตามแบบผังที่ระบุในรายงาน EIA) ด้วยบริเวณที่กำหนดให้เป็นที่ตั้งของระบบฯ ปรากฏจากข้อบ่งชี้ถึงการมีของระบบ กำจัดก๊าซมีเทน เช่น ท่อระบายอากาศ แนวคันปูนกันดินถล่ม | - | ภาพที่ 2.2-7 |

| องค์ประกอบทางสิ่งแวดล้อม<br>และคุณค่าต่างๆ | มาตรการป้องกัน และแก้ไขผลกระทบสิ่งแวดล้อม | รายละเอียดการปฏิบัติตามมาตรการป้องกัน<br>และแก้ไขผลกระทบสิ่งแวดล้อม | ปัญหา อุปสรรค<br>และการแก้ไข | หลักฐานและ<br>เอกสารประกอบ |
|---|---|---|---|---|
| 1.8 ทรัพยากรน้ำ | 8. การกำจัดกากตะกอนจะต้องดำเนินการสูบน้ำกากตะกอนออกจากถังปรับสภาพทุก 1 ปี และถึงเก็บตะกอนทุก 2 เดือน หรือเมื่อถึงเก็บตะกอนเต็ม | ตะกอนที่เกิดจากการทำงานของระบบบำบัดน้ำเสียจะได้รับการสูบเป็นประจำวัน 3 เดือน หรือเมื่อมีปริมาณมากจนทำให้ส่งผลต่อประสิทธิภาพของระบบ | - | ภาพที่ 2.2-7 |
