รายงานผลการปฏิบัติตามมาตรการป้องกัน
และแก้ไขผลกระทบสิ่งแวดล้อม
และมาตรการติดตามตรวจสอบผลกระทบสิ่งแวดล้อม

โครงการทำเหมืองแร่หินอ่อน ประทานบัตรที่ 30837/16513
ร่วมแผนผังโครงการทำเหมืองเดียวกันกับ
ประทานบัตรที่ 20836/16090

ห้างหุ้นส่วนจำกัด ศิลากำแพงเพชร

กรกฎาคม-ธันวาคม
2568

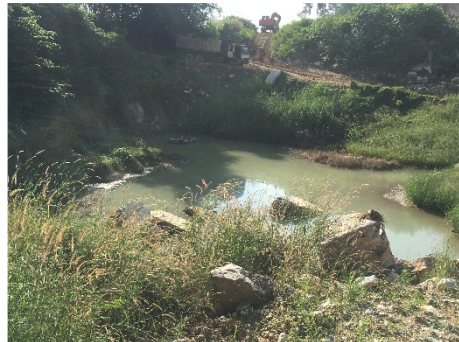
รูปที่ 2-3: บ่อดักตะกอน

บ่อดักตะกอนทางด้านทิศใต้ของโครงการ (บ2)

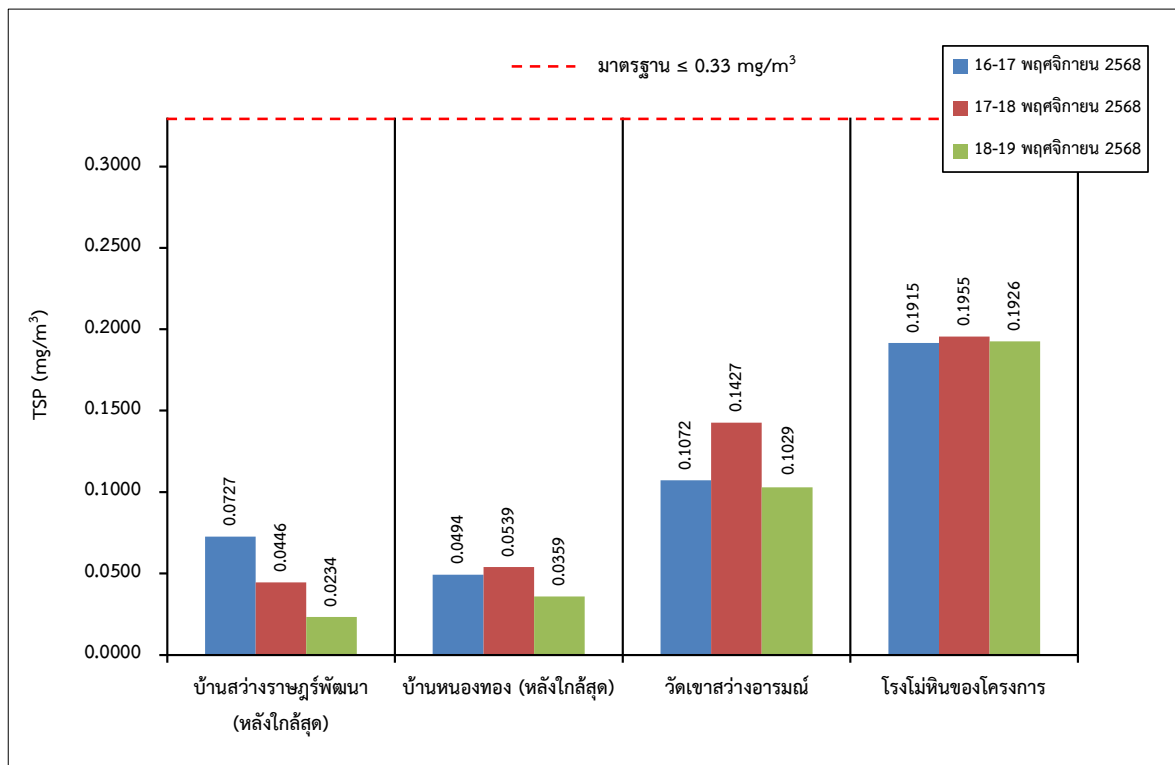
รูปที่ 3-2: กราฟแสดงผลการตรวจวัดความเข้มข้นของฝุ่นละอองรวม หรือฝุ่นละอองขนาดไม่เกิน 100 ไมครอน (TSP) ที่สถานีต่างๆ ในเดือนพฤศจิกายน 2568

จากผลการตรวจวัดความเข้มข้นของฝุ่นละอองรวม หรือฝุ่นละอองขนาดไม่เกิน 100 ไมครอน (TSP) และความเข้มข้นของฝุ่นละอองขนาดไม่เกิน 10 ไมครอน (PM10) ทำการตรวจวัดเป็นเวลา 3 วันต่อเนื่อง จำนวน 4 สถานี ได้แก่ บ้านสว่างราษฎร์พัฒนา (หลังใกล้สุด), บ้านหนองทอง (หลังใกล้สุด), วัดเขาสว่างอารมณ์ และ โรงโม่หินของโครงการ (รูปที่ 3-1) พบว่า ทุกสถานีมีค่าอยู่ในเกณฑ์มาตรฐานตามประกาศคณะกรรมการสิ่งแวดล้อมแห่งชาติ ฉบับที่ 24 (พ.ศ. 2547) เรื่อง กำหนดมาตรฐานคุณภาพอากาศในบรรยากาศโดยทั่วไป (รูปที่ 3-2 และรูปที่ 3-3) ที่กำหนดให้ความเข้มข้นของฝุ่นละอองรวม หรือฝุ่นละอองขนาดไม่เกิน 100 ไมครอน และความเข้มข้นของฝุ่นละอองขนาดไม่เกิน 10 ไมครอน เฉลี่ย 24 ชั่วโมง จะต้องไม่เกิน 0.33 มิลลิกรัม/ลูกบาศก์เมตร และ 0.12 มิลลิกรัม/ลูกบาศก์เมตร ตามลำดับ (ภาคผนวก ง)

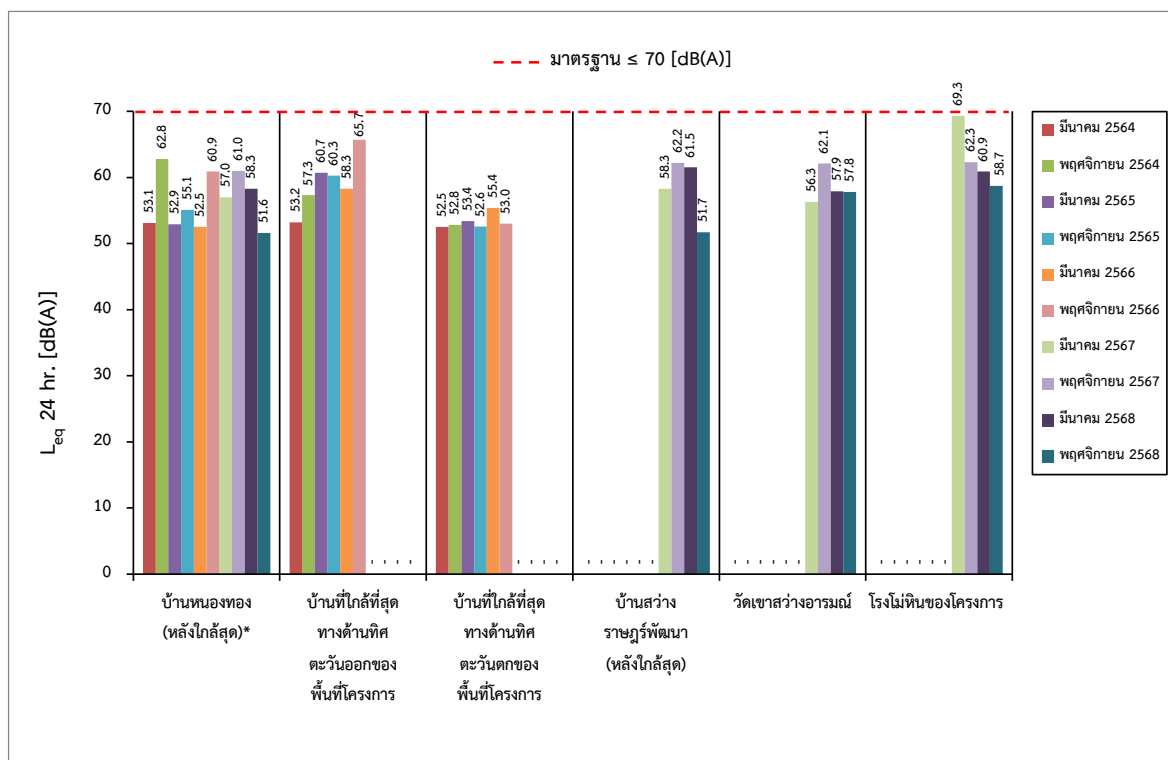
รูปที่ 3-7: กราฟแสดงผลการตรวจวัดระดับเสียงทั่วไป (L_{eq} 24 hrs.) ที่สถานีต่างๆ ในเดือนพฤศจิกายน 2568

จากผลการตรวจวัดระดับเสียง 24 ชั่วโมง (L_{eq} 24 hrs.) และระดับเสียงสูงสุด (L_{max}) ทำการตรวจวัดเป็นเวลา 3 วันต่อเนื่อง จำนวน 4 สถานี ได้แก่ บ้านสว่างราษฎร์พัฒนา (หลังใกล้สุด) บ้านหนองทอง (หลังใกล้สุด) วัดเขาสว่างอารมณ์ และโรงม่หินของโครงการ (รูปที่ 3-6) พบว่า ทุกสถานีมีค่าอยู่ในเกณฑ์มาตรฐานระดับเสียงโดยทั่วไป (รูปที่ 3-7 และรูปที่ 3-8) ตามประกาศคณะกรรมการสิ่งแวดล้อมแห่งชาติ ฉบับที่ 15 พ.ศ. 2540 และมาตรฐานควบคุมระดับเสียงและความสั่นสะเทือนจากการทำเหมืองหิน ตามประกาศกระทรวงทรัพยากรธรรมชาติและสิ่งแวดล้อม ประกาศราชกิจจานุเบกษา วันที่ 29 ธันวาคม 2548 ที่กำหนดค่าระดับเสียงจากการไม่ บด และย่อยหิน ในคาบ 24 ชั่วโมง และระดับเสียงสูงสุด ต้องมีค่าไม่เกิน 70 เดซิเบล (เอ) และ 115 เดซิเบล (เอ) ตามลำดับ อย่างไรก็ตามทางโครงการจะควบคุมและเฝ้าระวังการดำเนินกิจกรรมต่างๆ ของโครงการ เพื่อควบคุมให้ผลการตรวจวัดมีค่าอยู่ในเกณฑ์มาตรฐานต่อไป (ภาคผนวก ง)
