รายงานผลการปฏิบัติตามมาตรการป้องกัน
และแก้ไขผลกระทบสิ่งแวดล้อม
และมาตรการติดตามตรวจสอบผลกระทบสิ่งแวดล้อม

โครงการเหมืองแร่หินอุตสาหกรรมชนิดหินปูน
เพื่ออุตสาหกรรมก่อสร้าง
ประทานบัตรที่ 29721/15595

บริษัท ดงลานศิลา จำกัด

กรกฎาคม-ธันวาคม
2568

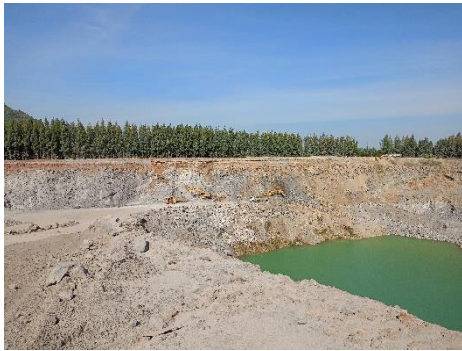
รูปที่ 2-1: สภาพหน้าเหมืองปัจจุบัน

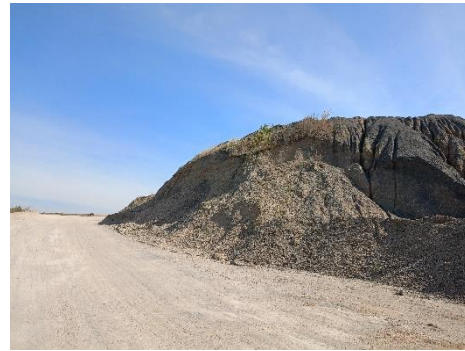
รูปที่ 2-2: ลานเก็บกองเปลือกดินและเศษหิน

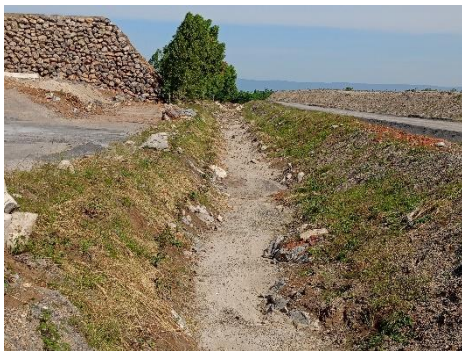
รูปที่ 2-3: คูระบายน้ำรอบพื้นที่กองเปลือกดิน

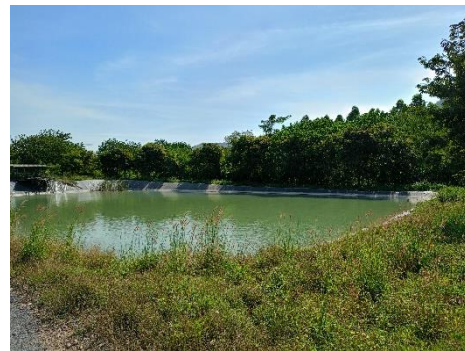
รูปที่ 2-4: บ่อดักตะกอน 1

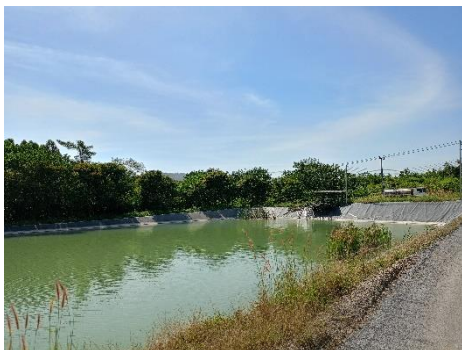
รูปที่ 2-5: บ่อดักตะกอน 2

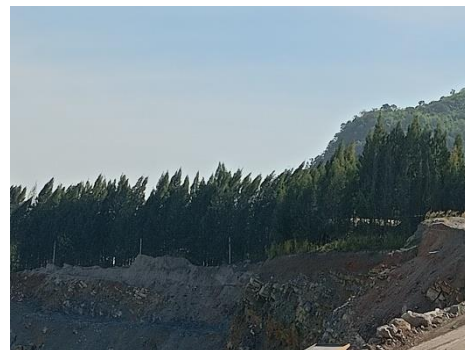
รูปที่ 2-6: พื้นที่เว้นการทำเหมืองด้านทิศใต้

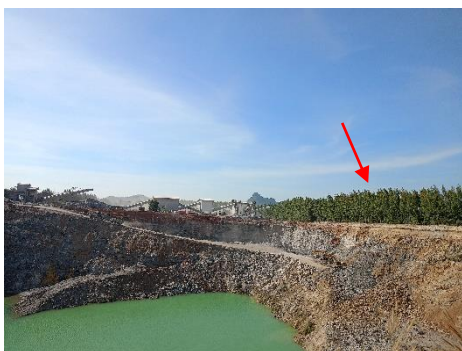
รูปที่ 2-7: พื้นที่เว้นการทำเหมืองด้านทิศตะวันตก

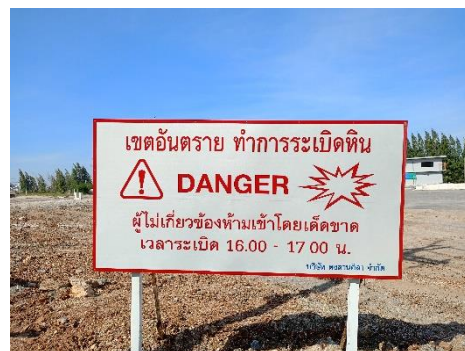
รูปที่ 2-8: ป้ายเตือนการระเบิด

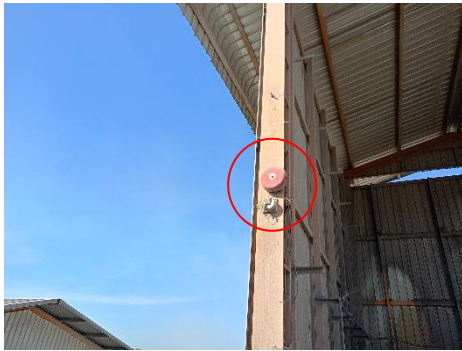
รูปที่ 2-9: หวอสัญญาณเตือนการระเบิด

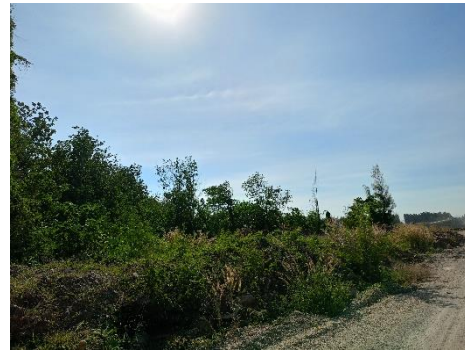
รูปที่ 2-10: การปลูกต้นไม้โตเร็ว
บริเวณคันทำนบกั้นดิน

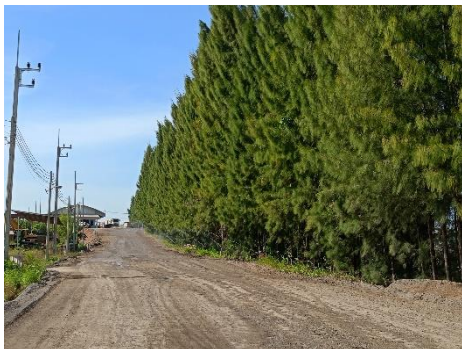
รูปที่ 2-11: การปลูกต้นไม้บริเวณเส้นทางขนส่ง

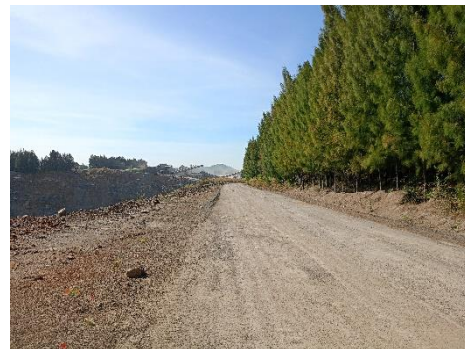
รูปที่ 2-12: ถนนบดอัดแน่น

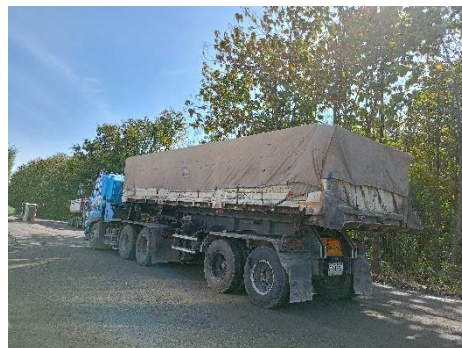
รูปที่ 2-13: การปิดคลุมผ้าใบรถบรรทุก

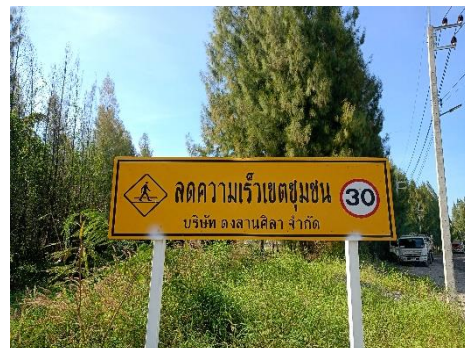
รูปที่ 2-14: ป้ายจำกัดความเร็วรถบรรทุก

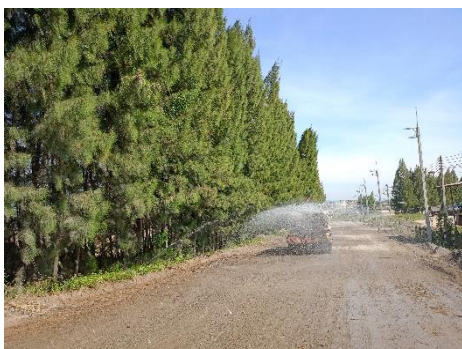
รูปที่ 2-15: การฉีดพรมน้ำ

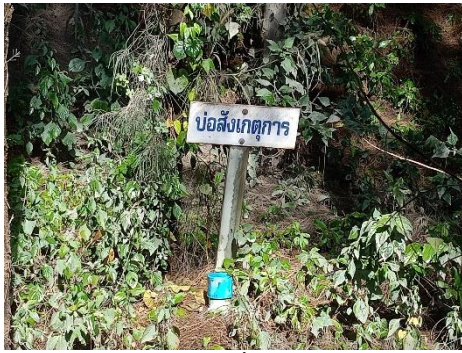
(บ่อที่ 1)

รูปที่ 2-16: บ่อสังเกตุการณน้ำ

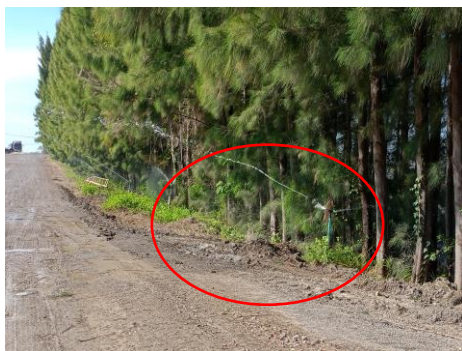
รูปที่ 2-17: ระบบสเปรย์น้ำของโรงโม่หิน

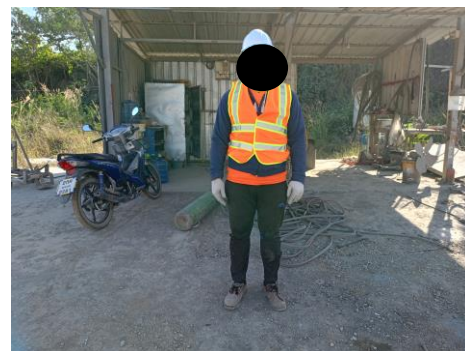
รูปที่ 2-18: การสวมใส่อุปกรณ์ป้องกันอันตราย
ส่วนบุคคล

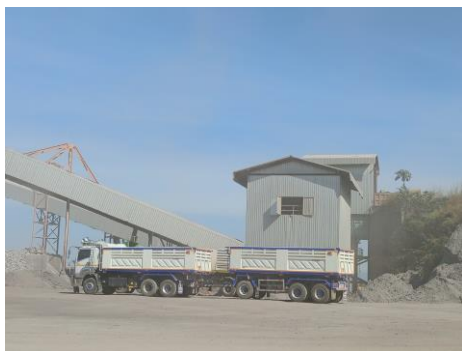
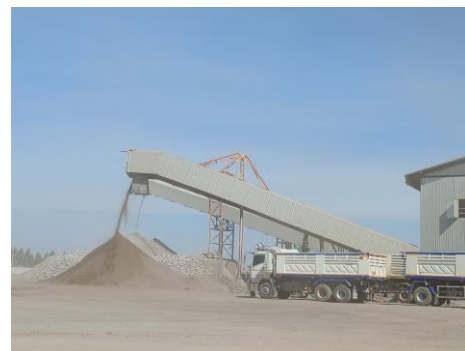
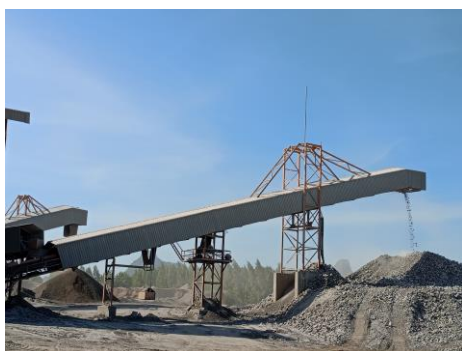
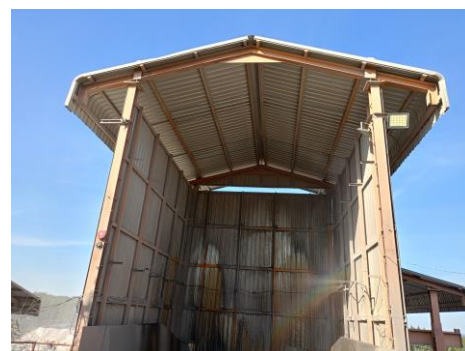
รูปที่ 2-19: โรงโม่หินของโครงการ

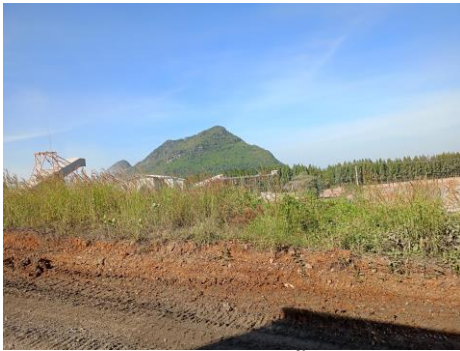
รูปที่ 2-20: คั่นทำนบกั้นบริเวณพื้นที่เว้นไม่ทำเหมือง

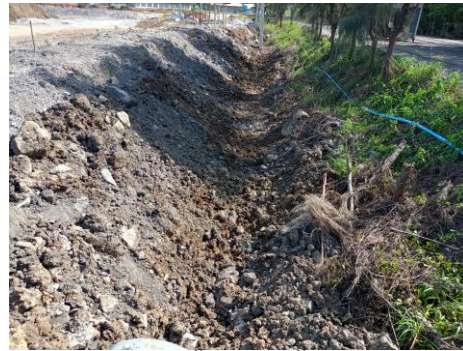
รูปที่ 2-21: คูระบายน้ำบริเวณพื้นที่เว้นไม่ทำเหมือง

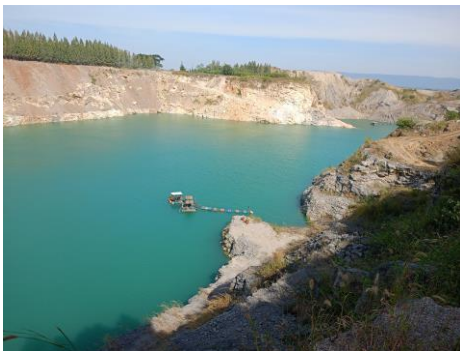
รูปที่ 2-22: บ่อรับน้ำ (Sump)

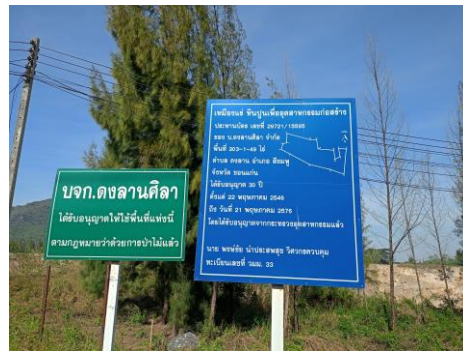
รูปที่ 2-23: ป้ายแสดงขอบเขตประทานบัตร

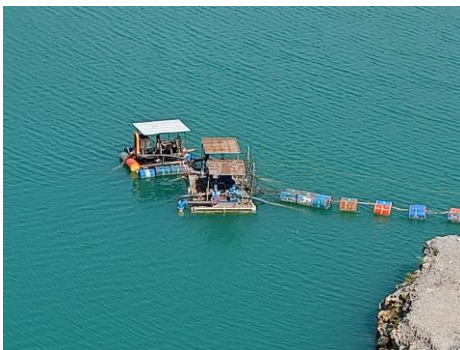
รูปที่ 2-24: เครื่องสูบน้ำ

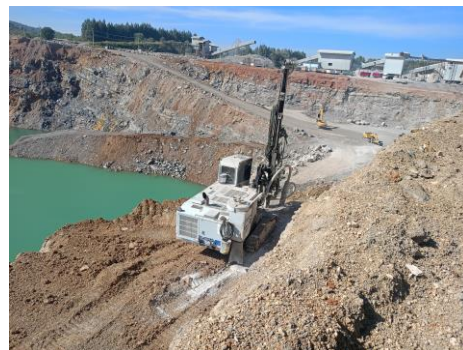
รูปที่ 2-25: เครื่องเจาะระเบิดแบบตีนตะขาบ

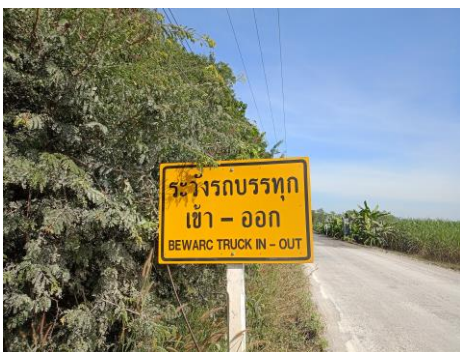
รูปที่ 2-26: ป้ายเตือนระมัดระวังรถบรรทุก

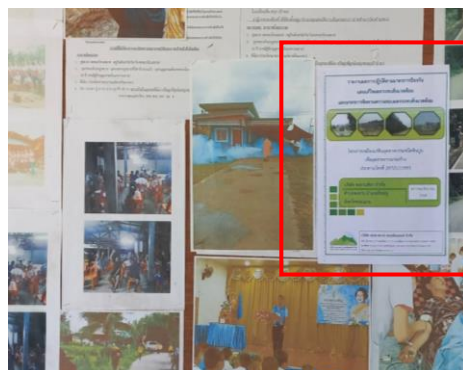
รูปที่ 2-27: บอร์ดแสดงข้อมูลผลการตรวจวัดคุณภาพสิ่งแวดล้อม

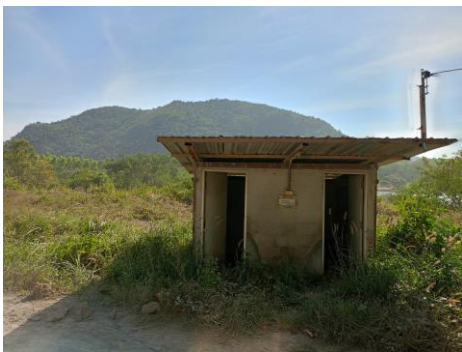
รูปที่ 2-28: ห้องน้ำ

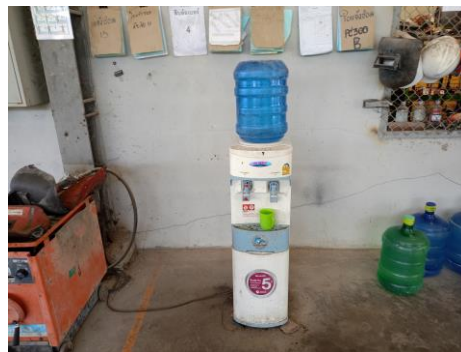
รูปที่ 2-29: น้ำดื่ม

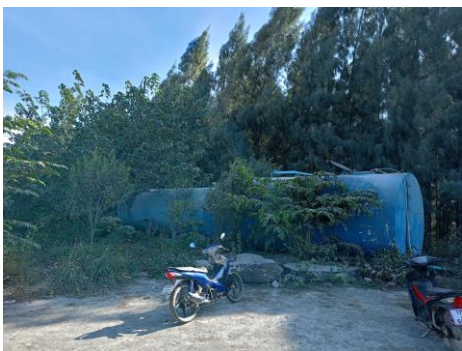
รูปที่ 2-30: น้ำใช้

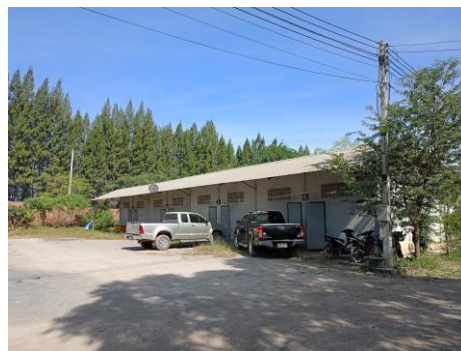
รูปที่ 2-31: บ้านพักคนงาน
