รายงานผลการปฏิบัติตามมาตรการป้องกัน  
และแก้ไขผลกระทบสิ่งแวดล้อม  
และมาตรการติดตามตรวจสอบผลกระทบสิ่งแวดล้อม

โครงการทำเหมืองแร่หินอุตสาหกรรมชนิดหินปูน  
เพื่ออุตสาหกรรมก่อสร้าง  
(ประทานบัตรที่ 15517/15603)

ห้างหุ้นส่วนจำกัด ผลิตภัณฑ์ศิลาศรีบุรี  
ตำบลนาหนองทุ่ม อำเภอชุมแพ  
จังหวัดขอนแก่น

กรกฎาคม-ธันวาคม  
2568

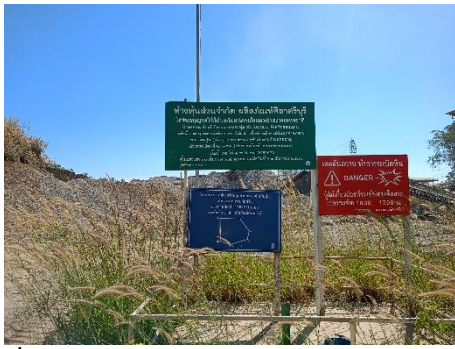
รูปที่ 2-1: ป้ายสัญลักษณ์แสดงเขตประทานบัตร

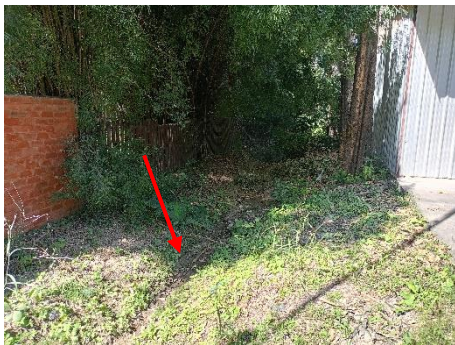
รูปที่ 2-3: คุรระบายน้ำ

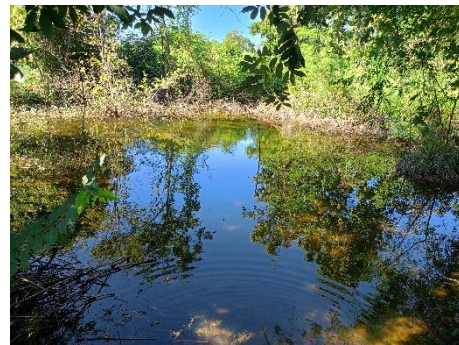
รูปที่ 2-4: บ่อดักตะกอน 1

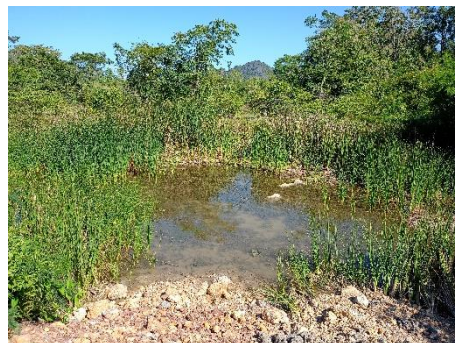
รูปที่ 2-5: บ่อดักตะกอน 2

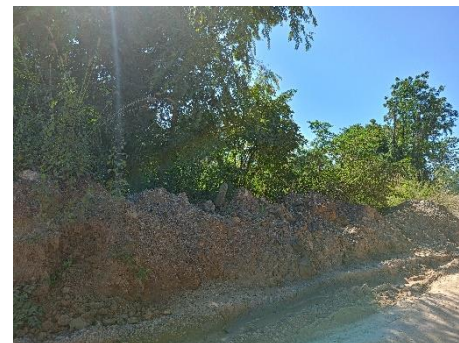
รูปที่ 2-6: แนวคันทำนบดินและการปลูกพืชคลุมดิน

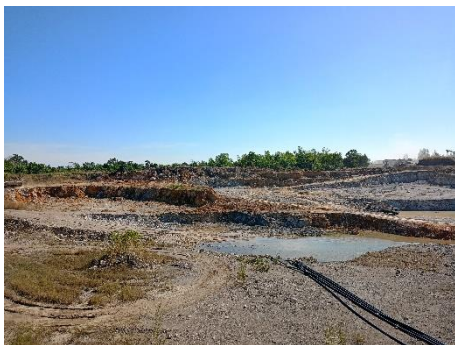
รูปที่ 2-13: สภาพหน้าเหมือง

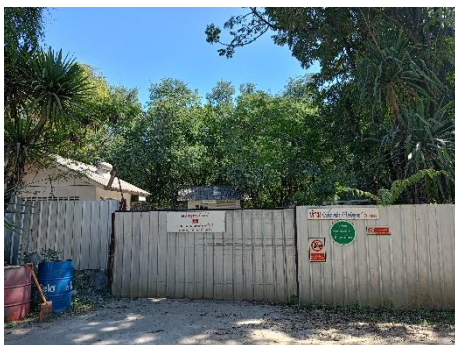
รูปที่ 2-15: คลังเก็บวัตถุระเบิด

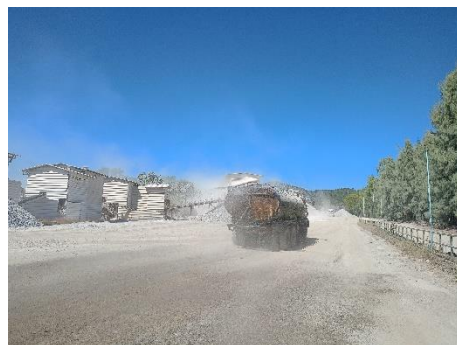
รูปที่ 2-16: การฉีดพรมน้ำบริเวณโรงโม่หิน

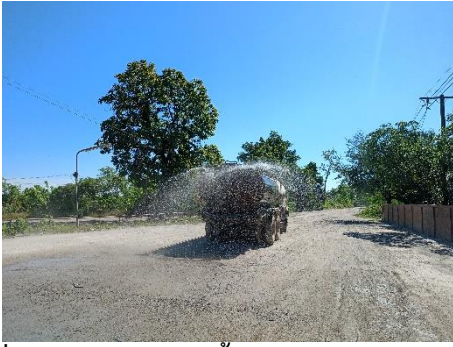
รูปที่ 2-17: การฉีดพรมน้ำบริเวณเส้นทางขนส่งแร่

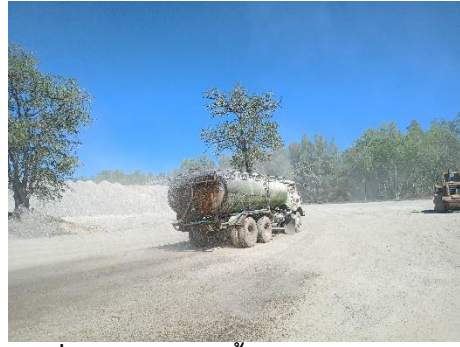
รูปที่ 2-18: ฉีดพรมน้ำบริเวณหน้าเหมือง

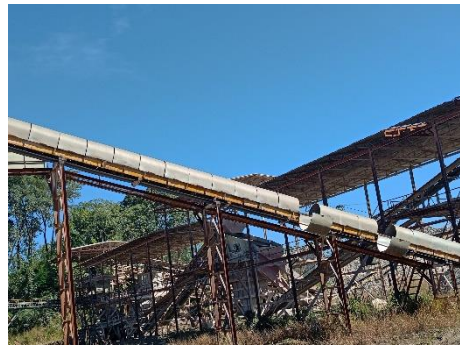
รูปที่ 2-20: การปิดคลุมสายพานของโรงโม่หิน

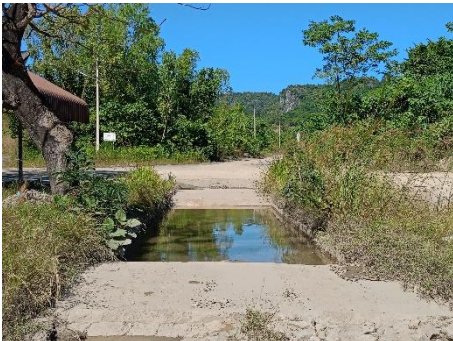
รูปที่ 2-21: บ่อล้างล้อรถบรรทุก

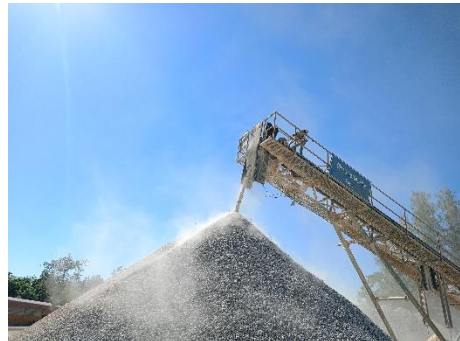
รูปที่ 2-22: ระบบฉีดสเปรย์บริเวณปลายสายพาน

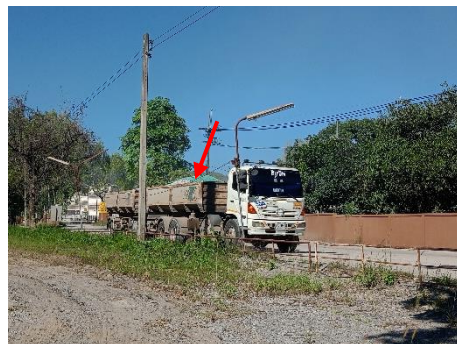
รูปที่ 2-26: การปิดคลุมผ้าใบรถบรรทุก

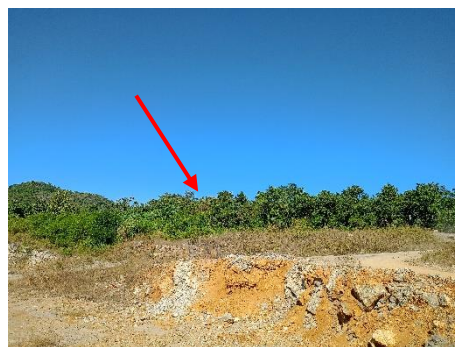
รูปที่ 2-29: พื้นที่เว้นไม่ทำเหมืองระยะ 10 เมตร

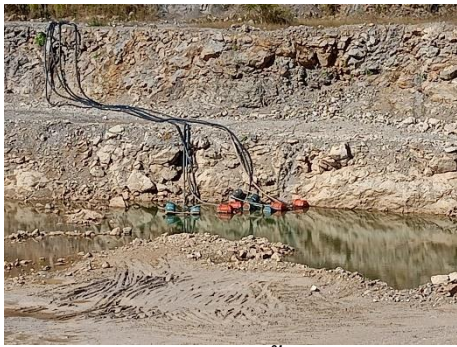
รูปที่ 2-31: บ่อรับน้ำ (Sump)
