รายงานผลการปฏิบัติตามมาตรการป้องกันและแก้ไขผลกระทบสิ่งแวดล้อม และมาตรการ  
ติดตามตรวจสอบผลกระทบสิ่งแวดล้อม

โรงแรม เซ็นทารา อ่าวนางบีช รีสอร์ท แอนด์ สปา กระบี่  
(เชื่อกเดิม) โรงแรม เซ็นทารา อันดาบีช รีสอร์ท แอนด์ สปา กระบี่  
บริษัท อันดา บีช รีสอร์ท จำกัด  
ที่อยู่หมู่ที่ 2 ตำบลอ่าวนาง อำเภอเมือง จังหวัดกระบี่  
ประจำเดือนกรกฎาคม – ธันวาคม 2568

จัดทำโดย บริษัท เช้าเทิร์นไทยคอนซัลติ้ง จำกัด

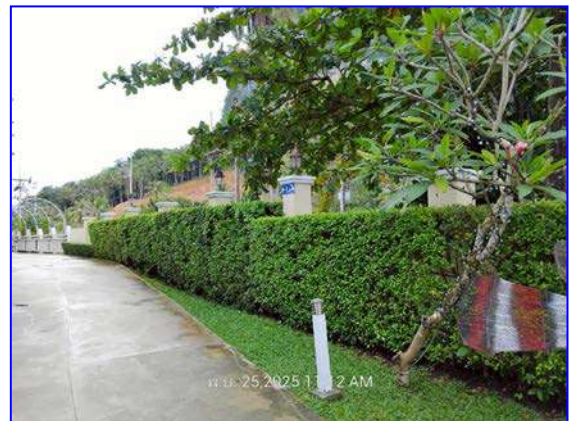
รูปที่ 2.2 พืชคลุมดินบริเวณรั้ว

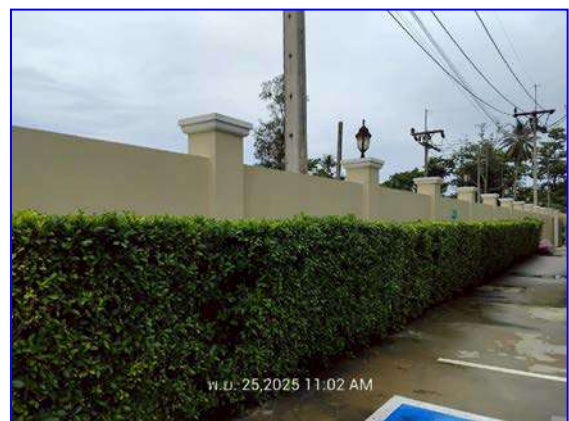
รูปที่ 2.3 รั้วรอบเขตที่ดิน

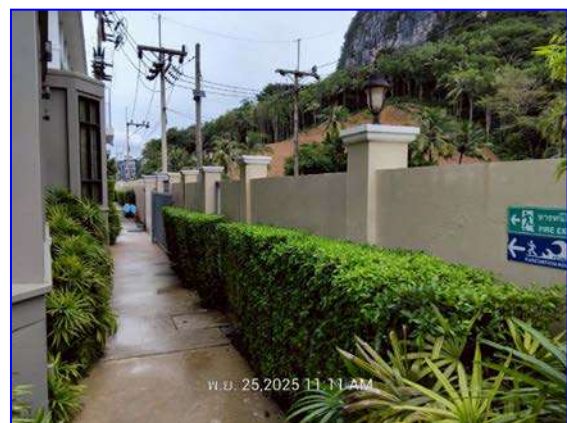
รูป2.9 ไฟส่องสว่างบริเวณแนวรั้ว

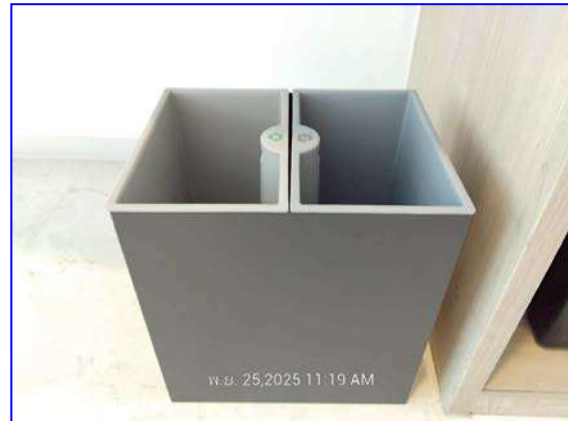
รูปที่ 2.14 ถังขยะในห้องพัก

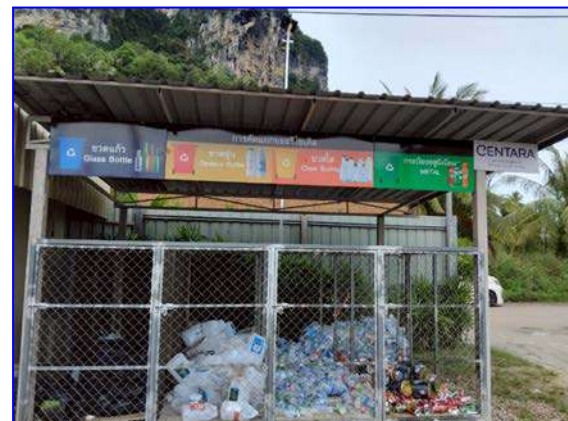
รูปที่ 2.15 ห้องพักขยะรวม

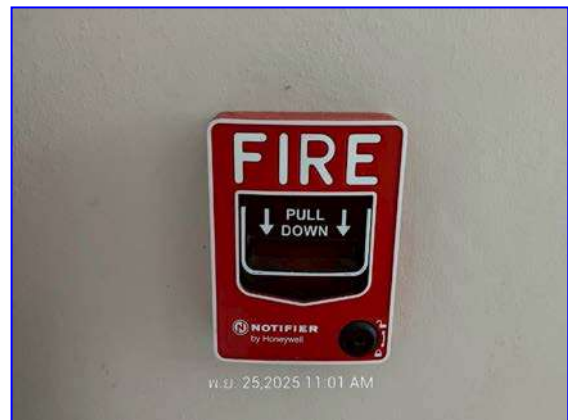
รูปที่ 2.20 อุปกรณ์ส่งสัญญาณเตือนเพลิงไหม้

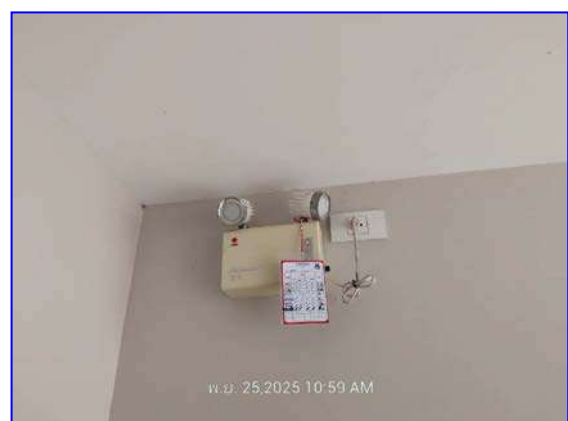
รูปที่ 2.21 ป้ายแสดงเส้นทางหนีไฟ และไฟฟ้าส่องสว่างฉุกเฉิน

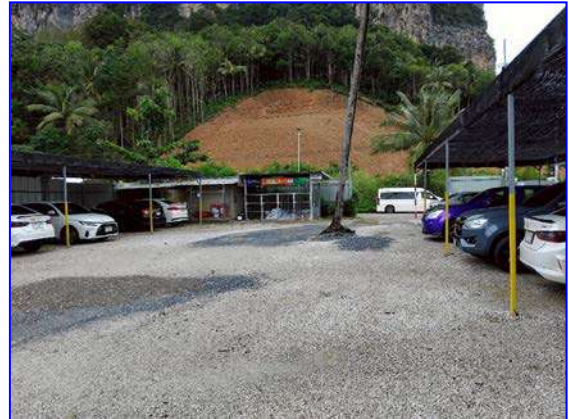
รูปที่ 2.25 ที่จอดรถภายในโครงการ

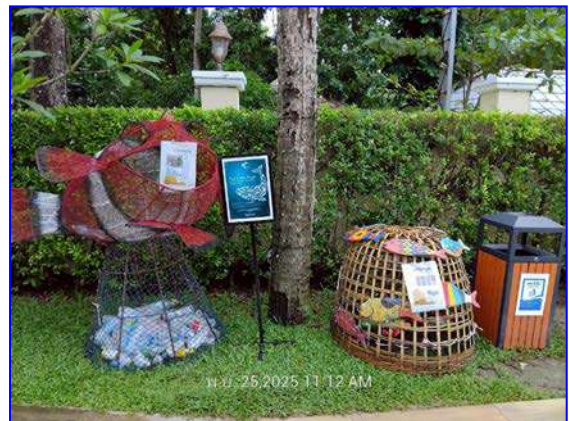
รูปที่ 2.26 ถังขยะรอบๆบริเวณโครงการ

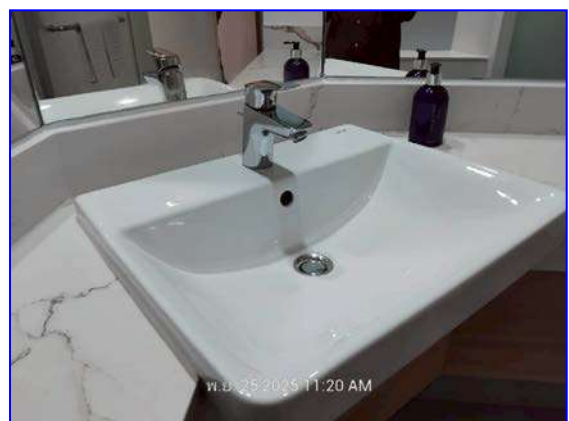
รูปที่ 2.27 สุขภัณฑ์ประหยัดน้ำ

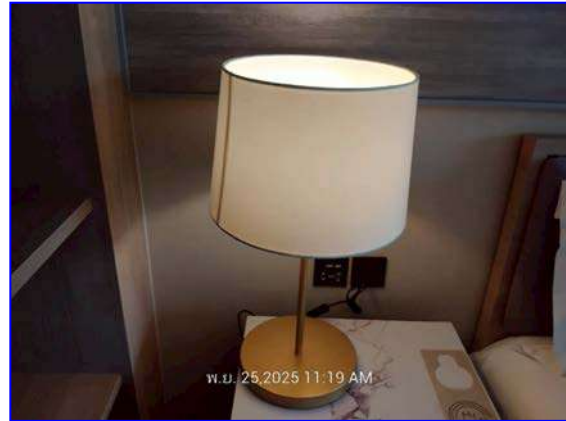
รูปที่ 2.28 อุปกรณ์ไฟฟ้าชนิดประหยัดพลังงาน

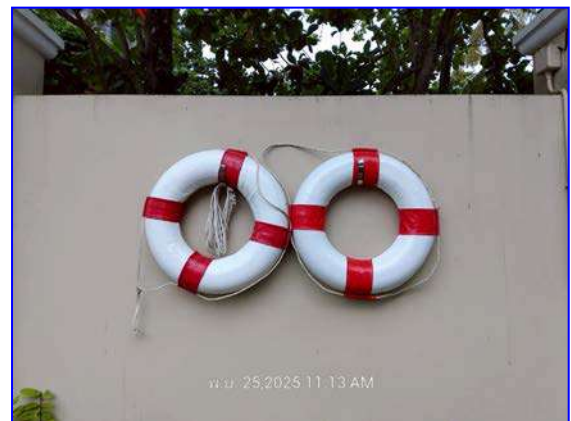
รูปที่ 2.30 อุปกรณ์ช่วยชีวิตบริเวณสระว่ายน้ำ

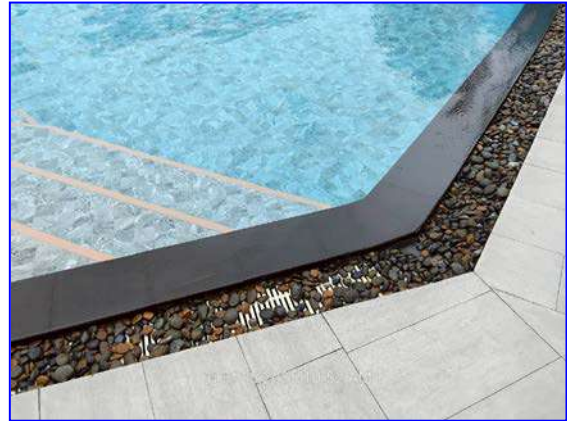
รูปที่ 2.31 ป้ายแสดงระดับความลึกสระว่ายน้ำ และวางระบายนํ้า

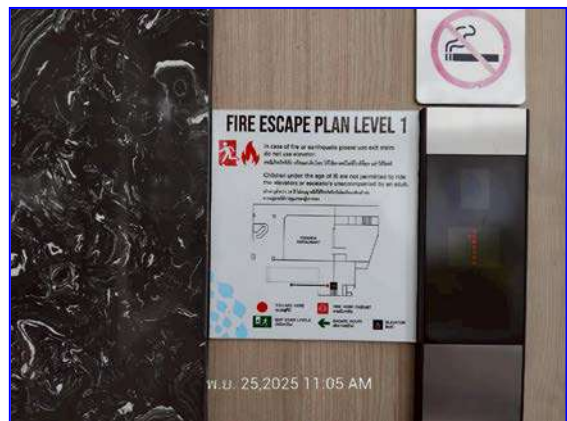
รูปที่ 2.33 ผังเส้นทางอพยพหนีภัยภายในห้องพัก และบริเวณอาคาร

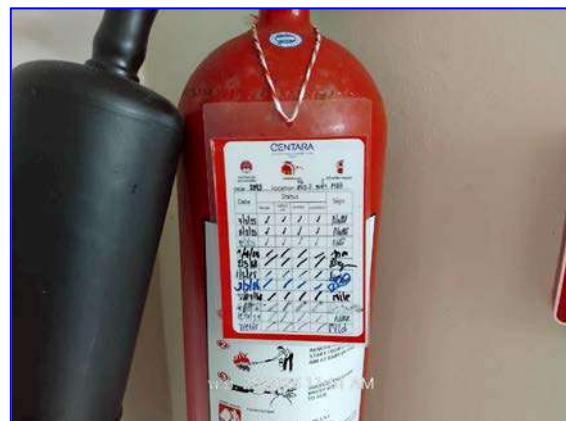
รูปที่ 2.36 วิธีการใช้อุปกรณ์ดับเพลิง และตรวจสอบความพร้อมอุปกรณ์ดับเพลิง

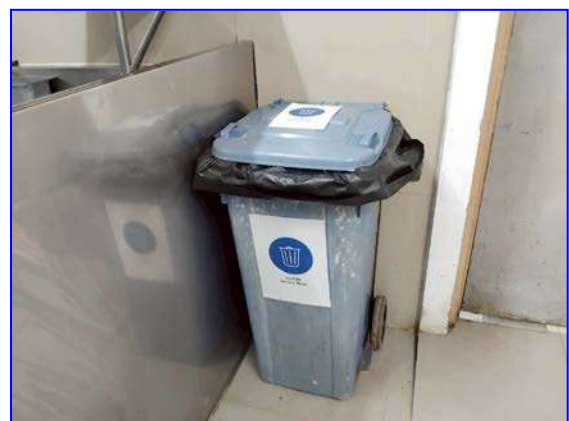
รูปที่ 2.42 ถังขยะในห้องครัว
