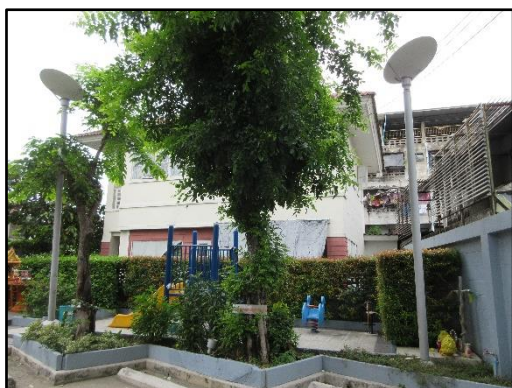
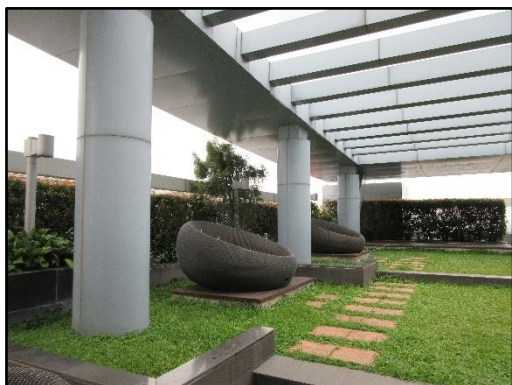
รูปที่ 2 พื้นที่สีเขียว

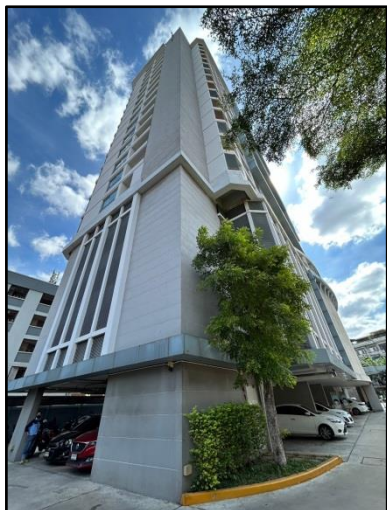
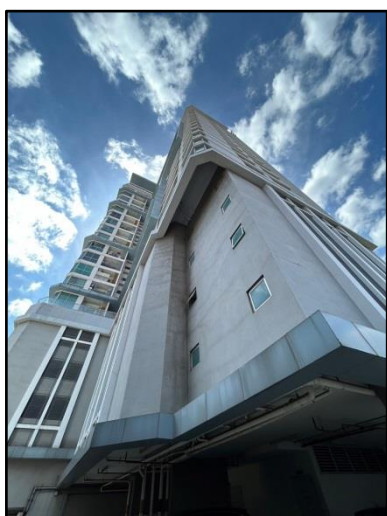
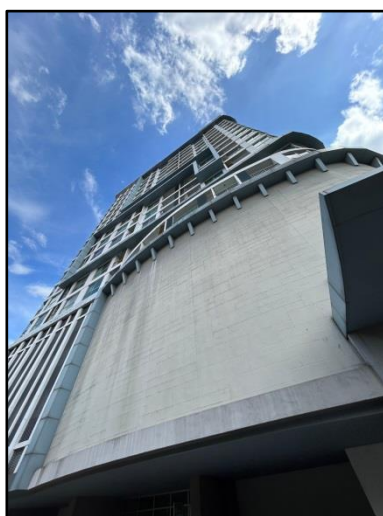
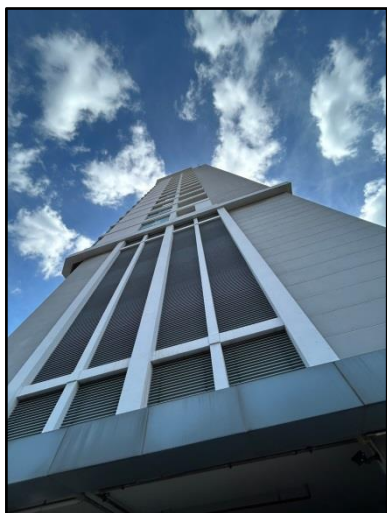
รูปที่ 10 ตัวอาคาร

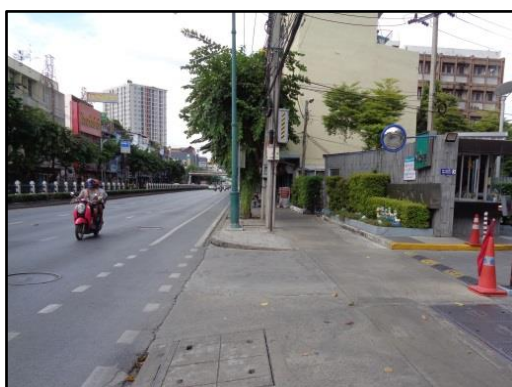
รูปที่ 17 ระยะถอยร่นจากแนวที่ดินถึงตัวอาคาร

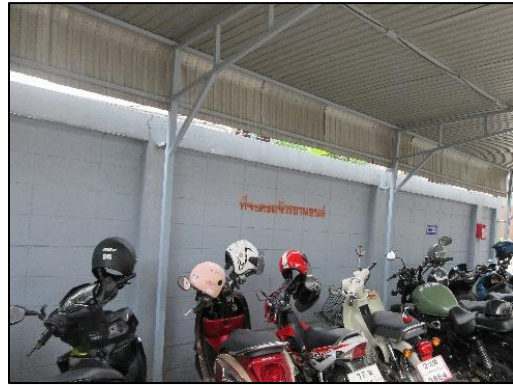
รูปที่ 20 พื้นที่จอดรถของโครงการ

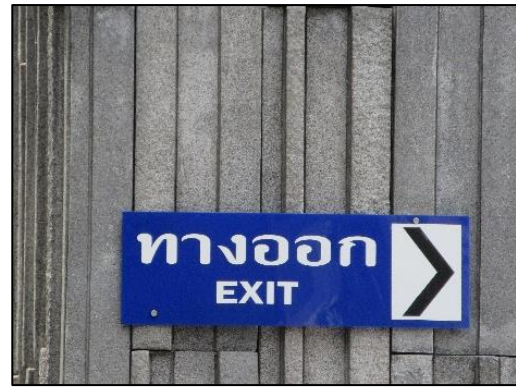
รูปที่ 21 ทางเข้า-ออกพื้นที่โครงการ และจุดรับบัตรผ่านเข้า-ออก

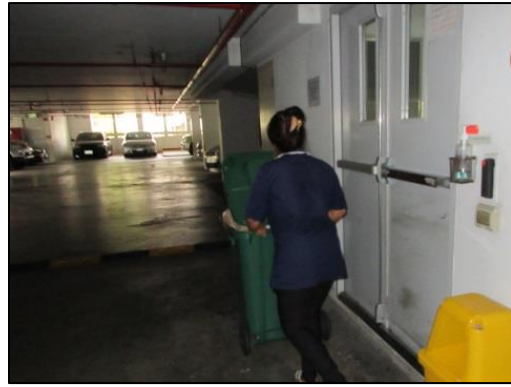
รูปที่ 34 ห้องพักมูลฝอยรวมบริเวณด้านล่างของอาคาร

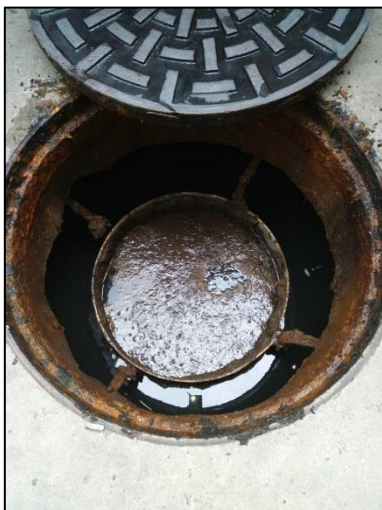
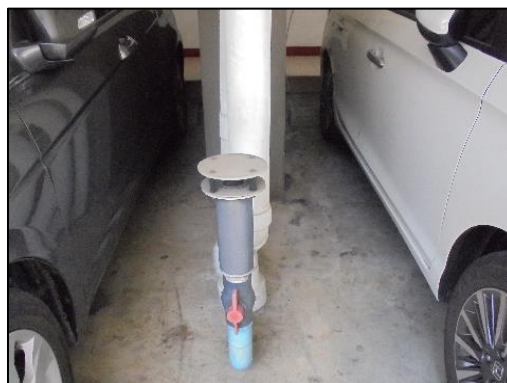
รูปที่ 37 สูบล้างปลักอุดตัน

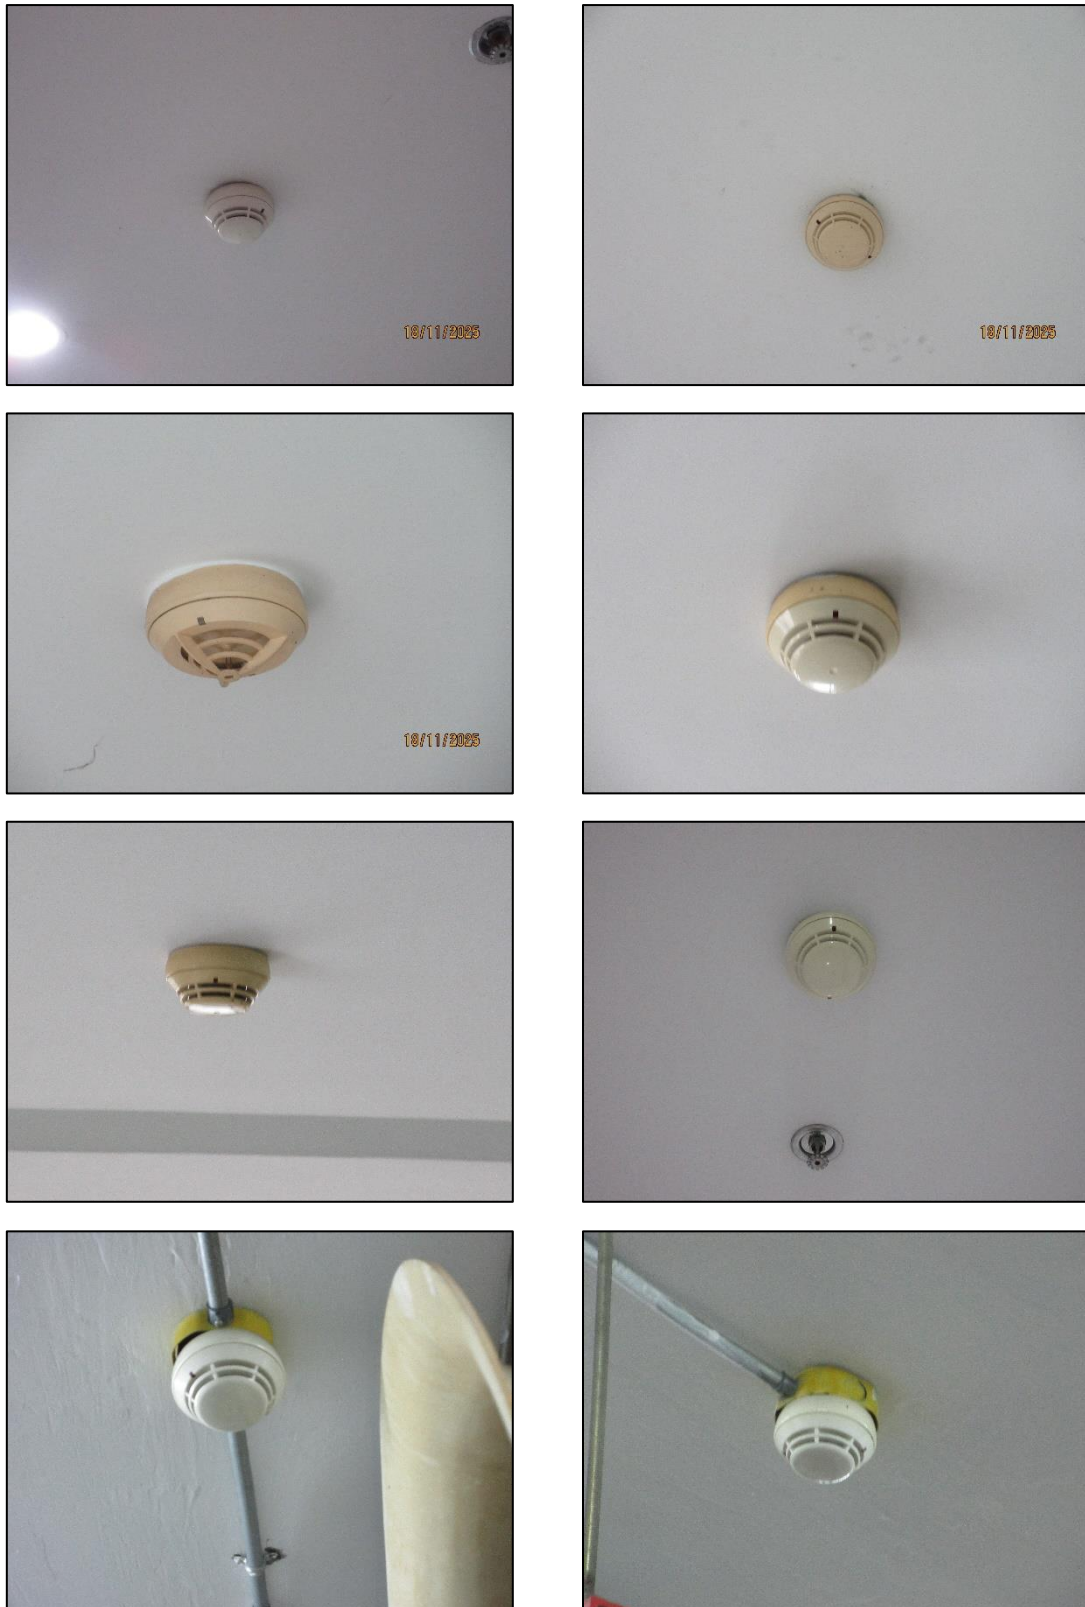
รูปที่ 40 ระบบสัญญาณเตือนภัย

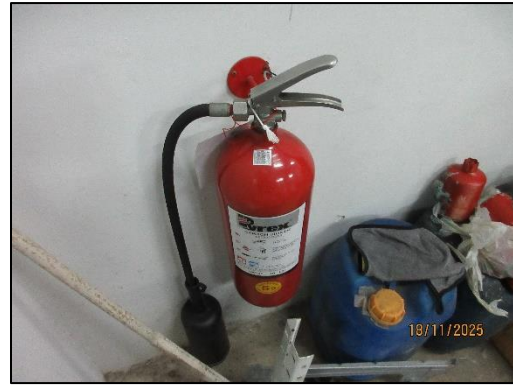
รูปที่ 41 ระบบป้องกันอัคคีภัยหรือผจญเพลิง
