รายงานผลการปฏิบัติตามมาตรการป้องกันและแก้ไขผลกระทบสิ่งแวดล้อม  
และมาตรการติดตามตรวจสอบผลกระทบสิ่งแวดล้อม

โครงการ โรงแรมคอคเทล ภูเก็ต ในยาง

ประจำเดือนมกราคม – ธันวาคม 2568

จัดทำโดย บริษัท เช้าเทิร์นไทยคอนซัลติ้ง จำกัด

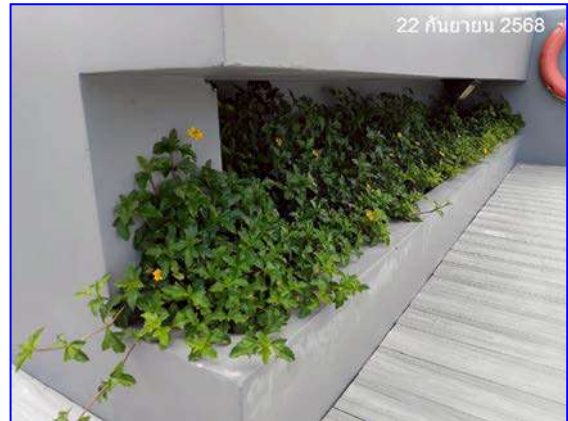
รูปที่ 2.1 พื้นที่สีเขียว

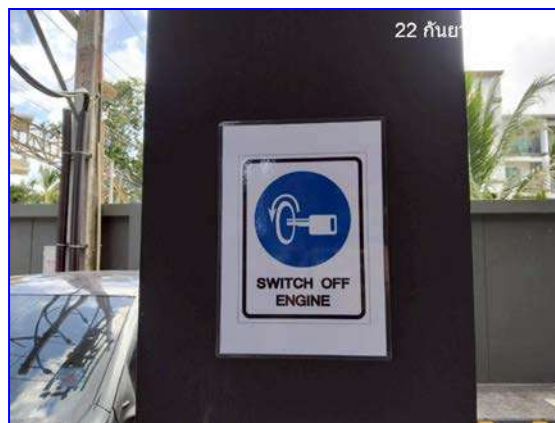
รูปที่ 2.2 ป้ายประชาสัมพันธ์ให้ดับเครื่องยนต์

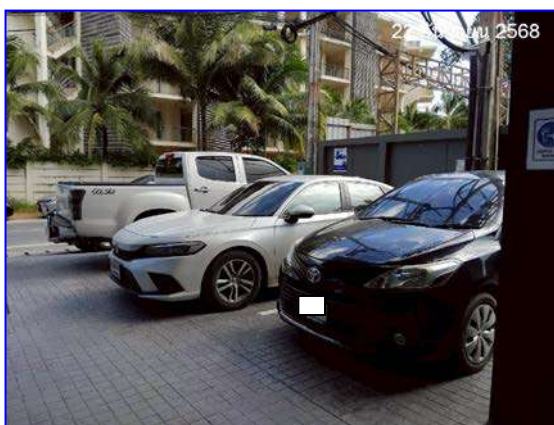
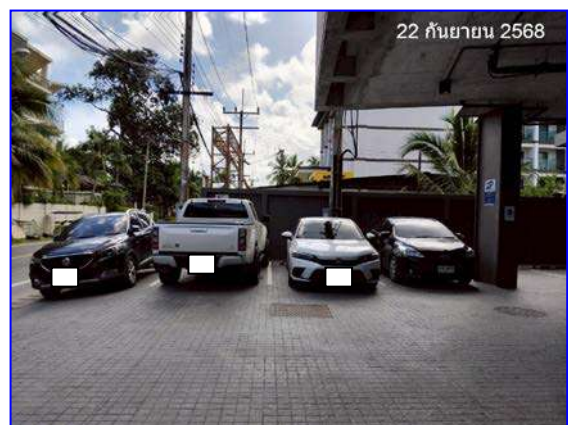
รูปที่ 2.3 ที่จอดรถภายในโครงการ

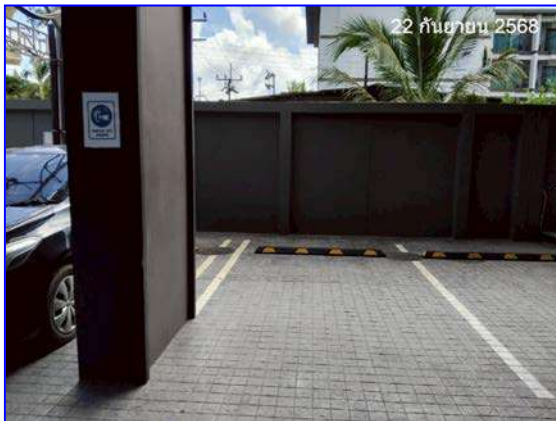
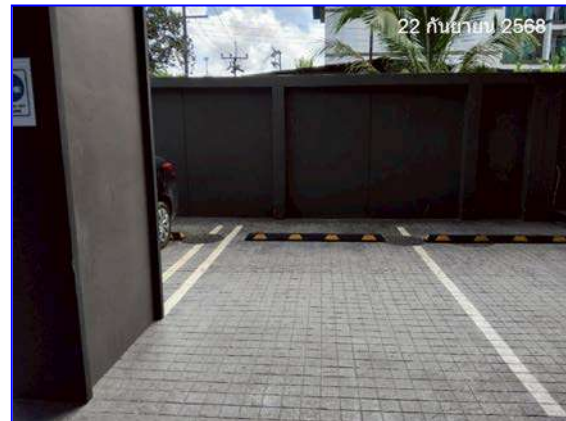
รูปที่ 2.4 เส้นแบ่งช่องที่จอดรถ

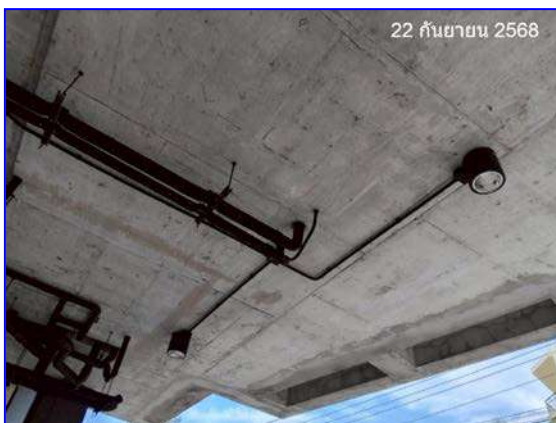
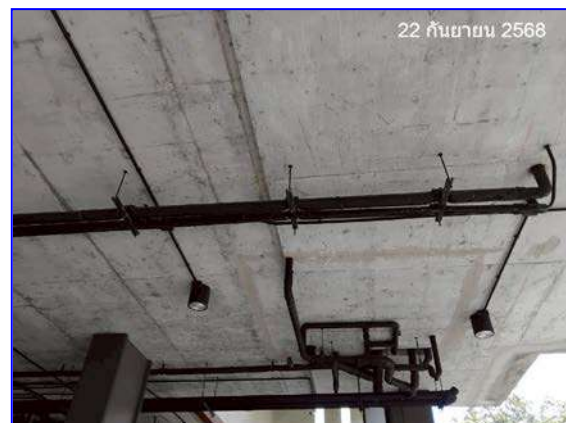
รูปที่ 2.5 ไฟส่องสว่างที่จอดรถ

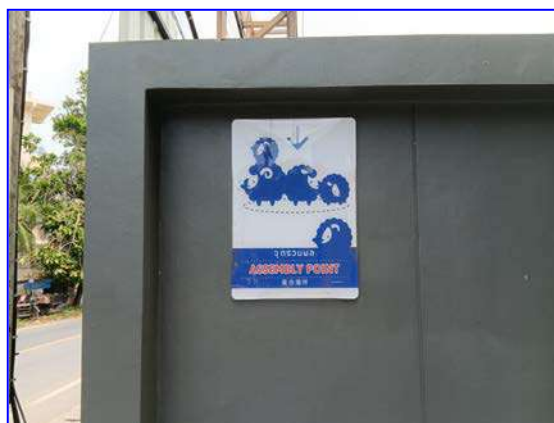
รูปที่ 2.6 จุดรวมพล

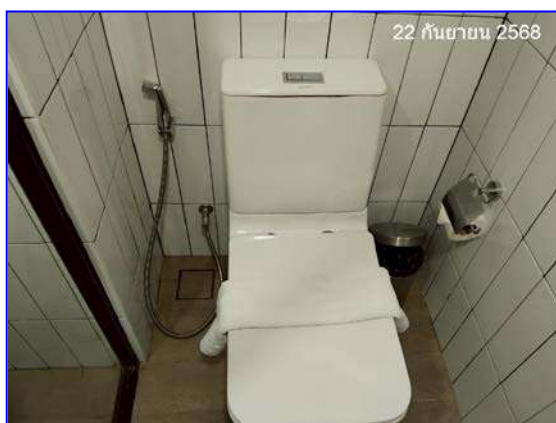
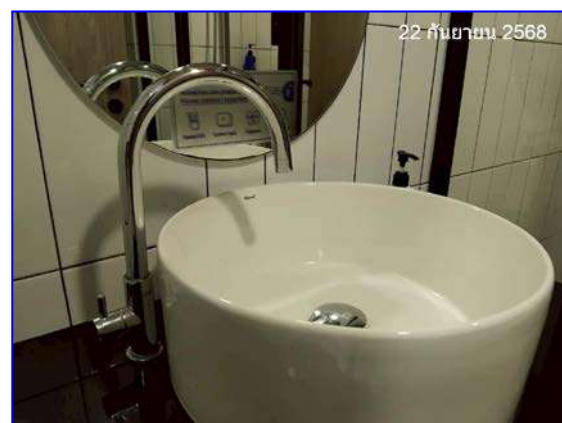
รูปที่ 2.9 สุขภัณฑ์ประหยัดน้ำ

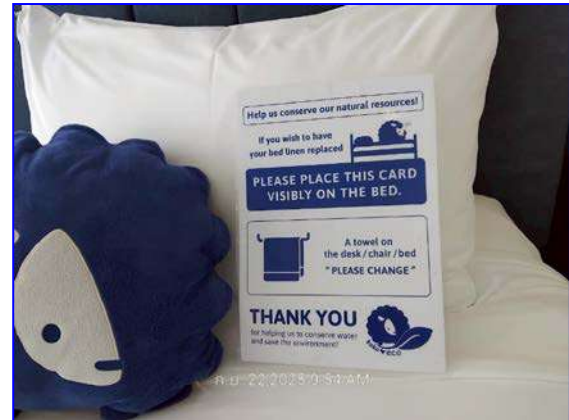
รูปที่ 2.10 ป้ายประชาสัมพันธ์ประหยัดน้ำ

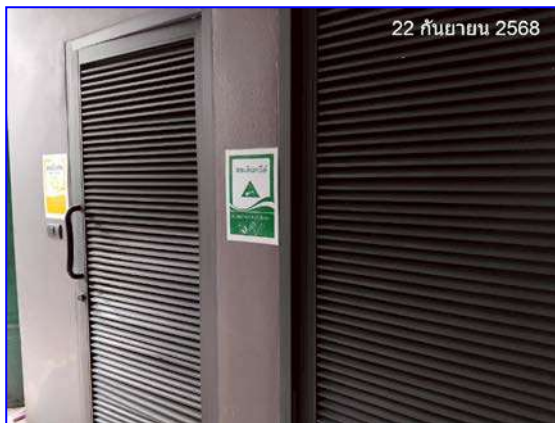
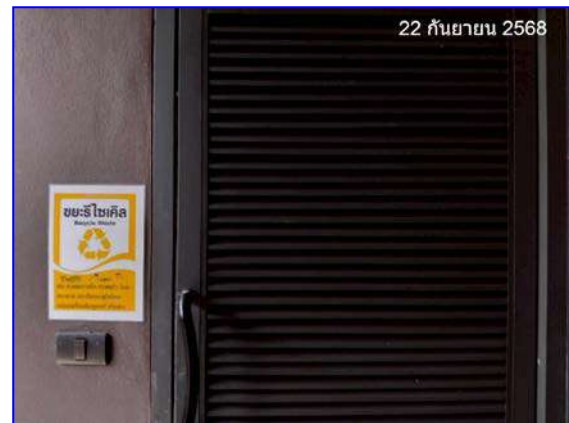
รูปที่ 2.11 ห้องพักขยะรวม

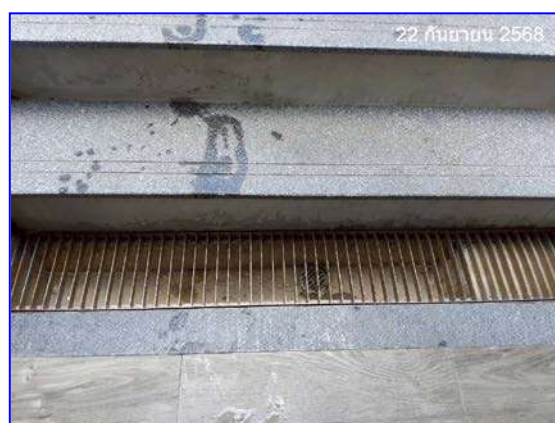
รูปที่ 2.12 ตะแกรงดักขยะ

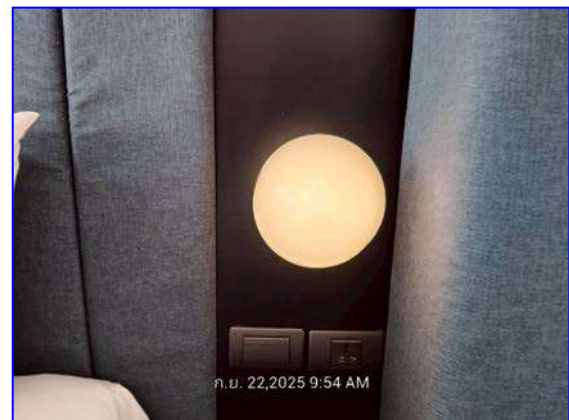
รูปที่ 2.14 อุปกรณ์ไฟฟ้าชนิดประหยัดพลังงาน

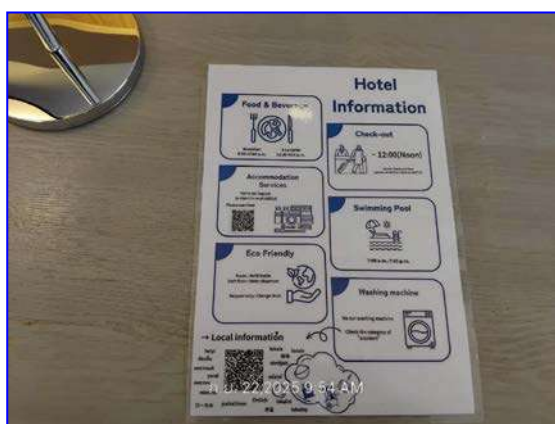
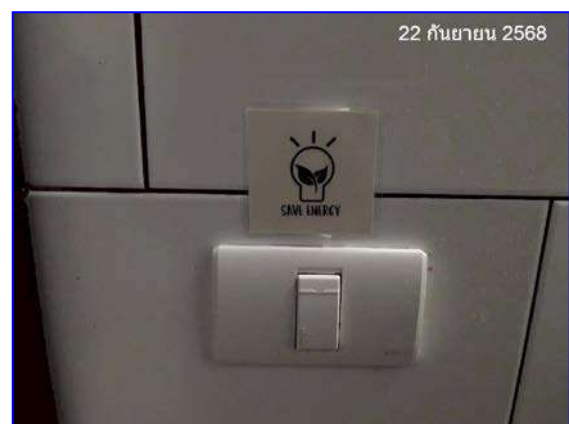
รูปที่ 2.15 ป้ายประชาสัมพันธ์ประหยัดพลังงานไฟฟ้า

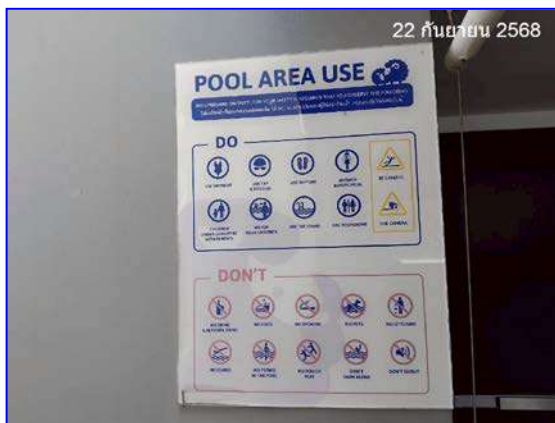
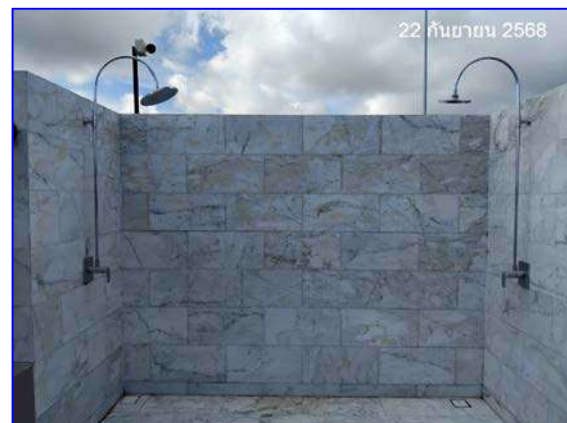
รูปที่ 2.17 ป้ายแสดงกฎระเบียบสระว่ายน้ำ และที่ล้างตัวบริเวณสระว่ายน้ำ

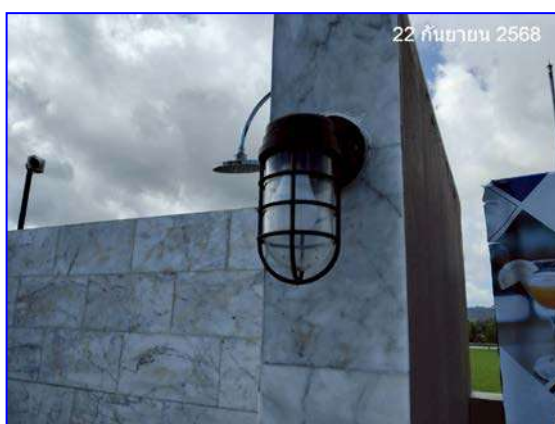
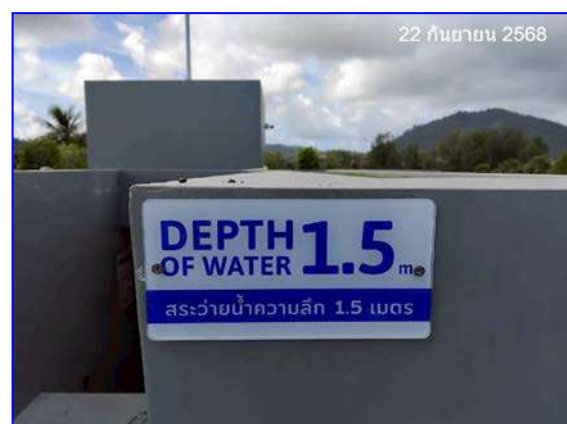
รูปที่ 2.18 ระบบแสงสว่าง และป้ายแสดงระดับความลึกของสระว่ายน้ำ

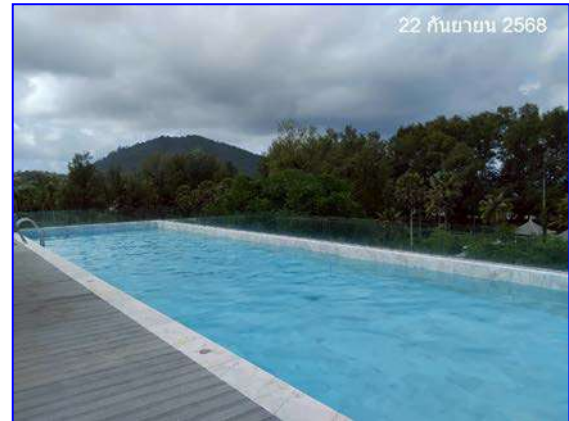
รูปที่ 2.19 อุปกรณ์ช่วยชีวิตบริเวณสระว่ายน้ำ รางระบายน้ำล้น

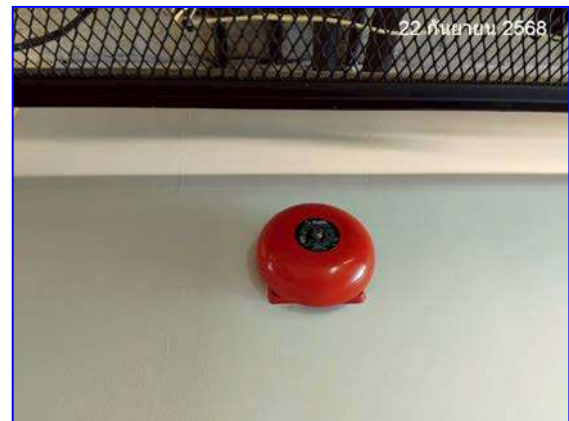
รูปที่ 2.20 อุปกรณ์แจ้งเหตุเพลิงไหม้

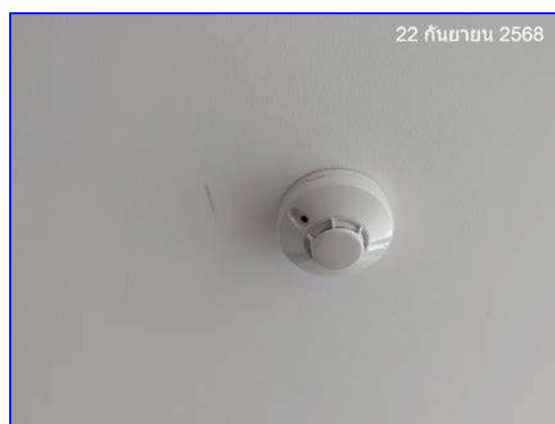
รูปที่ 2.21 อุปกรณ์ตรวจจับควัน

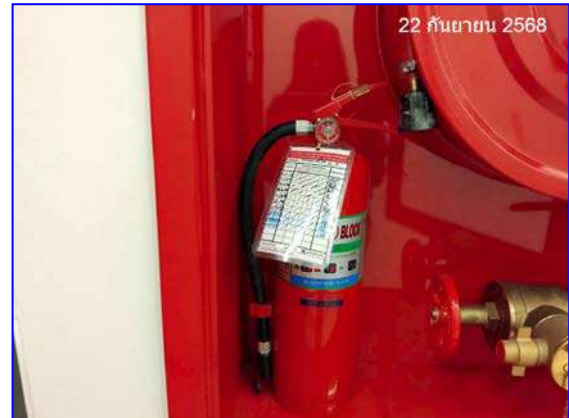
รูปที่ 2.22 ชุดตู้ดับเพลิง และถังดับเพลิงชนิดมือถือ

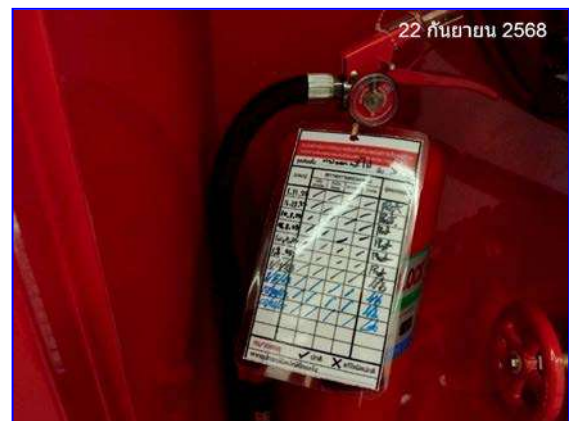
รูปที่ 2.23 ป้ายแสดงวิธีการใช้งาน และ Checklist อุปกรณ์ดับเพลิง

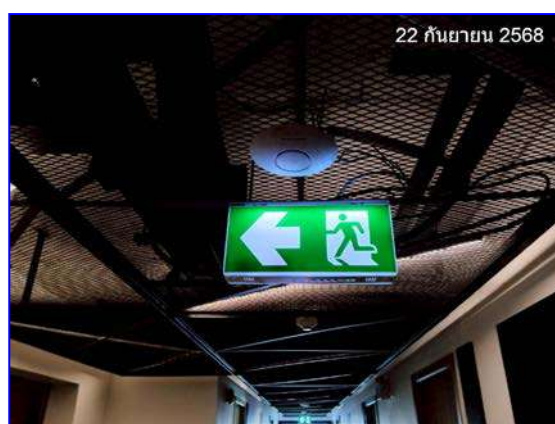
รูปที่ 2.24 ป้ายแสดงเส้นทางหนีไฟ

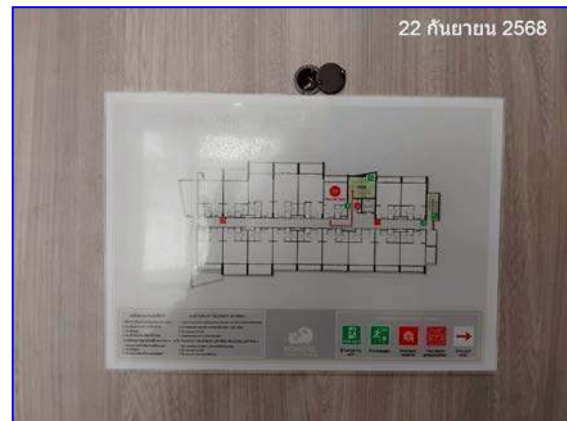
รูปที่ 2.25 ป้ายแสดงเส้นทางหนีไฟ

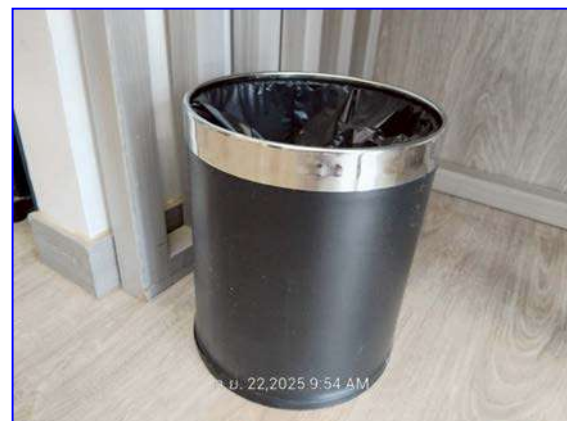
รูปที่ 2.26 ถังขยะในห้องพัก

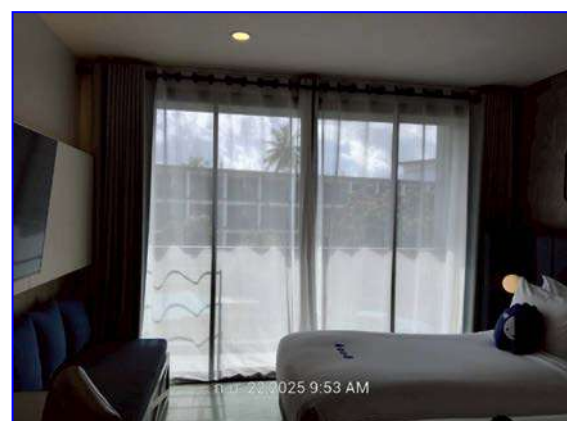
รูปที่ 2.27 ระบบระบายอากาศในห้องพัก

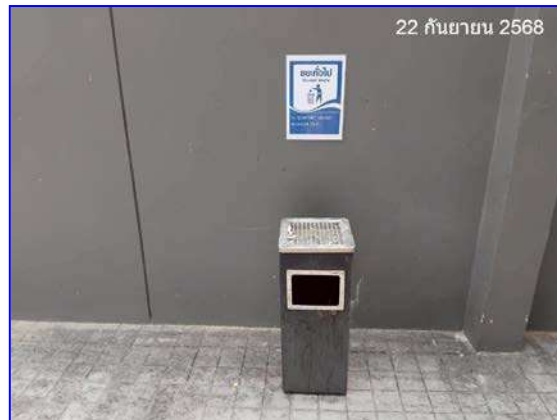
รูปที่ 2.28 ถังขยะบริเวณพื้นที่ส่วนกลาง

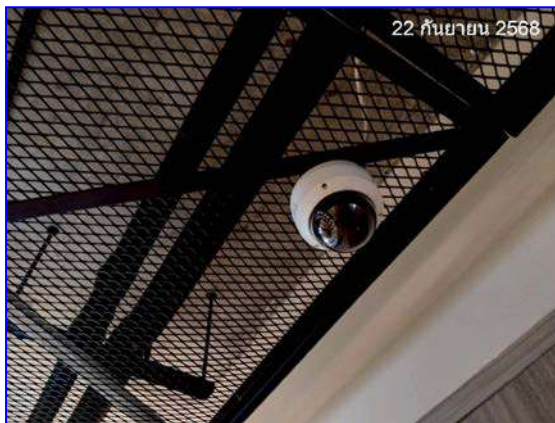
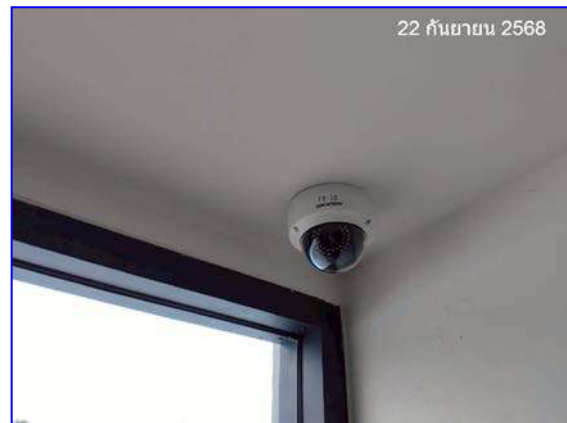
รูปที่ 2.29 ระบบโทรทัศน์วงจรปิด

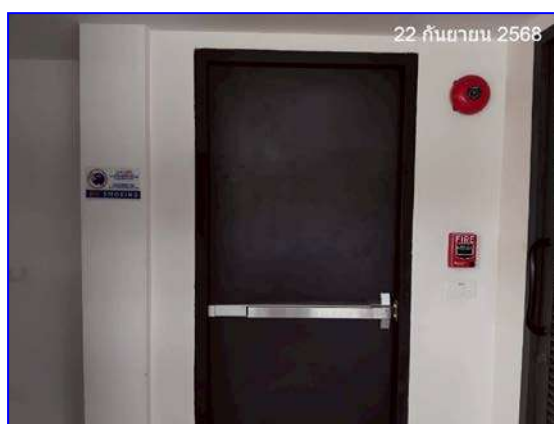
รูปที่ 2.30 บันไดหนีไฟ

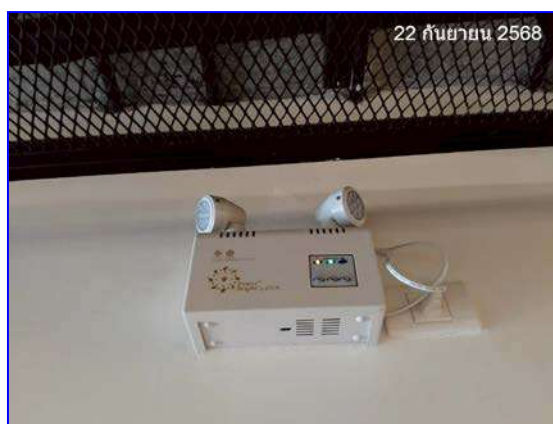
รูปที่ 2.33 ไฟสำรองฉุกเฉิน
