สรุปผลการปฏิบัติตามมาตรการลดผลกระทบและติดตามตรวจสอบสิ่งแวดล้อมของโครงการโรงแรมกมลลา บีช โฮเทล ห้างหุ้นส่วนจำกัด โอเชียน รีสอร์ท ประจำเดือนกรกฎาคม – ธันวาคม 2568 พบว่าโครงการสามารถปฏิบัติตามมาตรการลดผลกระทบที่ได้เสนอไว้ในรายงานการวิเคราะห์ผลกระทบสิ่งแวดล้อม ส่วนผลการติดตามตรวจสอบคุณภาพสิ่งแวดล้อมในด้านคุณภาพน้ำ มีรายละเอียดดังต่อไปนี้

โครงการโรงแรมกมลลา บีช โฮเทล ตั้งอยู่ที่ ตำบลกมลลา อำเภอกะทู้ จังหวัดภูเก็ต ได้ดำเนินการจัดทำรายงานผลการปฏิบัติตามมาตรการป้องกัน แก้ไข และลดผลกระทบและติดตามตรวจสอบคุณภาพสิ่งแวดล้อม ประจำเดือนกรกฎาคม – ธันวาคม 2568 ตามแนวทางการเสนอรายงานผลการปฏิบัติตามมาตรการป้องกัน แก้ไข และลดผลกระทบและติดตามตรวจสอบคุณภาพสิ่งแวดล้อม ประเภทโครงการที่พักอาศัย บริการชุมชน และสถานที่พักตากอากาศตามหนังสือให้ความเห็นชอบเลขที่ วว 0804/10787 ลงวันที่ 25 กันยายน 2544

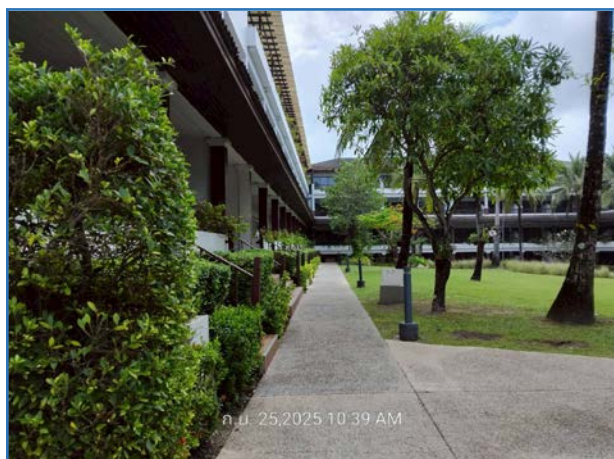
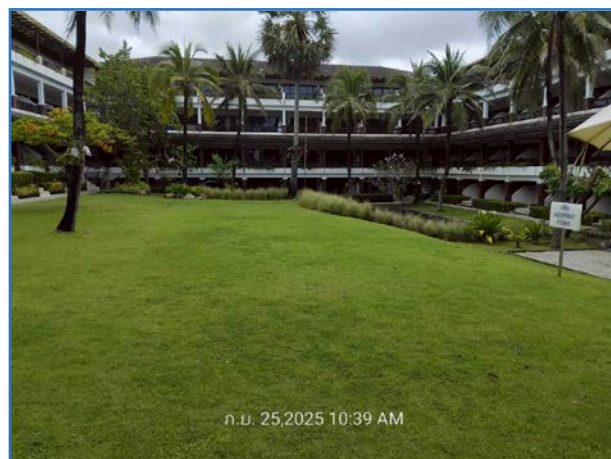
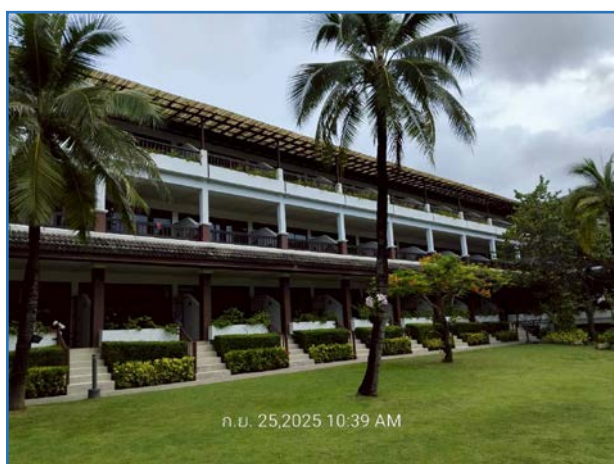
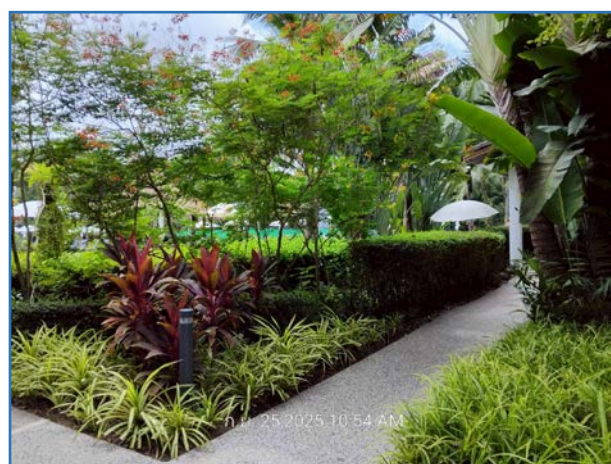
รูปที่ 2.1 พื้นที่สีเขียว

| องค์ประกอบทางสิ่งแวดล้อม | มาตรการป้องกันแก้ไขและลดผลกระทบ | รายละเอียดการปฏิบัติจริง | ปัญหาและแนวทางแก้ไข |
|---|---|---|---|
| 4.8 สุขภาพและทัศนียภาพ | - ควบคุมดูแลอาคารและบริเวณบริการสาธารณะ ให้มีสภาพดีและสวยงาม ตามแบบภูมิสถาปัตย์ที่ออกแบบไว้อยู่เสมอ | - โครงการมีคนสวนดูแลพื้นที่สีเขียวให้เป็นไปตามภูมิสถาปัตย์ที่ออกแบบไว้อยู่เสมอ | - ไม่พบปัญหา |
