บทที่ 2

ผลการปฏิบัติตามมาตรการป้องกันและแก้ไขผลกระทบสิ่งแวดล้อม

ตารางที่ 2.1-1 แบบรายงานผลการปฏิบัติตามมาตรการป้องกันและแก้ไขผลกระทบสิ่งแวดล้อม และมาตรการติดตามตรวจสอบผลกระทบสิ่งแวดล้อม (ระยะดำเนินการ) ของโครงการ ยู ดีไลท์ แอท บางซื่อ สเตชั่น (เดิมชื่อโครงการ อาคารพักอาศัยสูง 25 ชั้น) ช่วงเดือนกรกฎาคม-ธันวาคม 2568

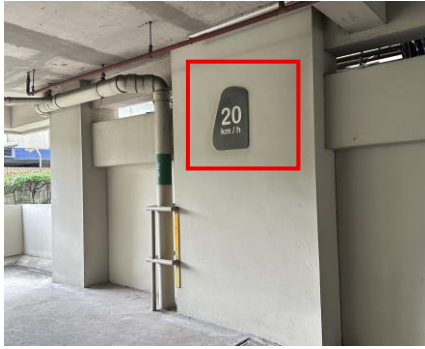
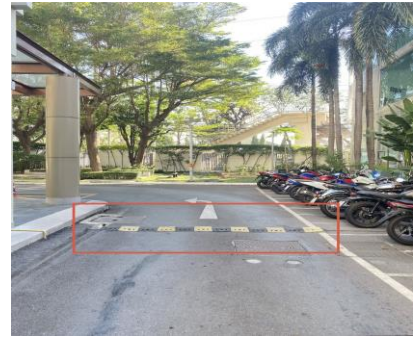
รูปที่ 2-1 ป้ายจำกัดความเร็ว และสัญญาณชะลอความเร็ว

1. ทรัพยากรสิ่งแวดล้อมทางกายภาพ					
1.1 สภาพภูมิประเทศ	-	-	-	-	-
1.2 คุณภาพอากาศ					
1) ฝุ่นละออง	1. ควบคุมความเร็วของรถภายในโครงการ เช่น ป้ายจำกัดความเร็วสัญญาณลดความเร็ว เพื่อไม่ให้เกิดการฟุ้งกระจายของฝุ่นบนผิวถนน	✓	โครงการมีการควบคุมความเร็วของรถภายในโครงการ โดยมีป้ายจำกัดความเร็ว และสัญญาณชะลอความเร็ว เพื่อไม่ให้เกิดการฟุ้งกระจายของฝุ่นบนผิวถนน	รูปที่ 2-1	-

1.3 เสี่ยงและความ สิ้นเสีย	1. ควบคุมความเร็วของการใช้รถในบริเวณพื้นที่โครงการ เช่น ติดป้ายจำกัดความเร็วและทำสัญญาณ เพื่อลดความเร็วและช่วยลดระดับเสียงที่เกิดจากการวิ่งของรถยนต์	✓	โครงการมีการควบคุมความเร็วของรถภายในโครงการ โดยมีป้ายจำกัดความเร็ว และสัญญาณชะลอความเร็ว เพื่อไม่ให้เกิดการฟุ้งกระจายของฝุ่นบนผิวถนน	รูปที่ 2-1	-

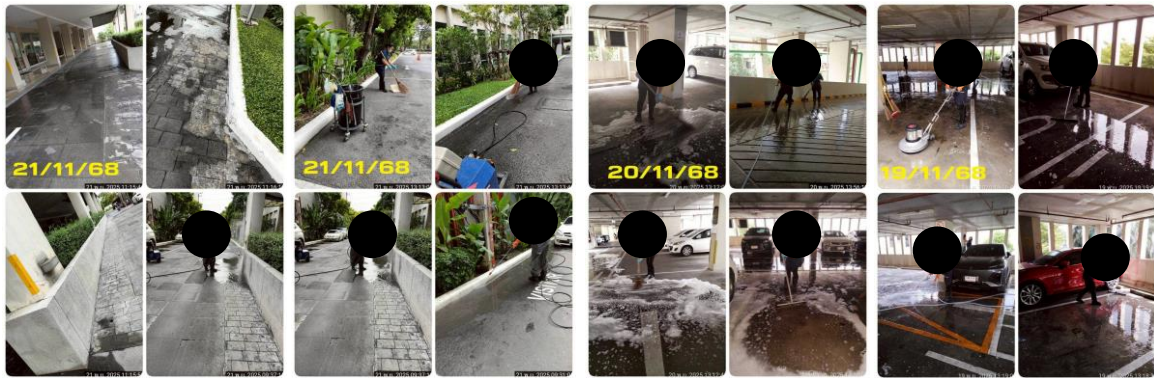
รูปที่ 2-2 เจ้าหน้าที่ดูแลทำความสะอาดถนนภายในโครงการ

2. หมั่นดูแลรักษาความสะอาดบริเวณถนน โดยฉีดล้างถนนเป็นประจำสม่ำเสมอ	✓	โครงการได้จัดให้พนักงานทำความสะอาดของโครงการ ดำเนินการล้างทำความสะอาดบริเวณพื้นถนนของโครงการเป็นประจำ เพื่อลดและป้องกันการฟุ้งกระจายของฝุ่น อันเนื่องจากการสัญจรของรถยนต์ในพื้นที่โครงการ	รูปที่ 2-2	-

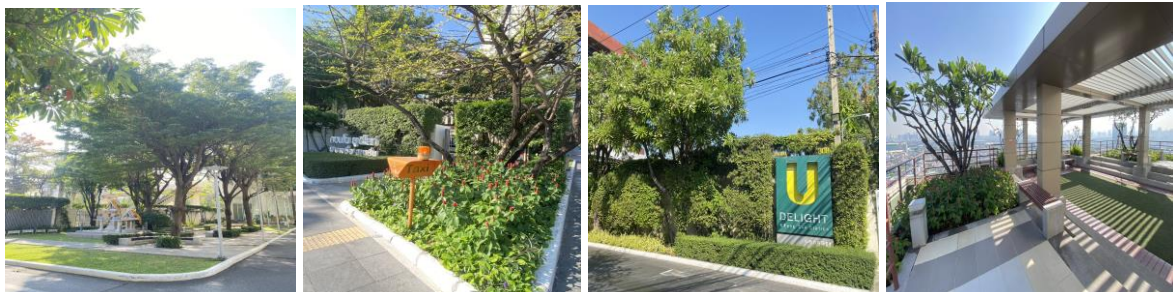
รูปที่ 2-3 พื้นที่สีเขียวของโครงการ

3. จัดให้มีการปลูกต้นไม้ภายในโครงการให้มากที่สุด	✓	ปัจจุบันพื้นที่สีเขียวของโครงการ ประกอบด้วย ชั้น 1 ชั้น 6 ชั้น 23 (ฝั่งตะวันตก มีปัญหาน้ำรั่วซึม เอาต้นไม้ออกอยู่ในระหว่างปรับปรุง) ทั้งนี้โครงการได้จัดให้มีเจ้าหน้าที่ดูแลบำรุงรักษาให้พื้นที่สีเขียวของโครงการมีความสมบูรณ์สวยงามอยู่ตลอดเวลา หากมีพื้นที่บริเวณใดเสื่อมโทรม เจ้าหน้าที่ของโครงการจะดูแลเป็นพิเศษหรือปลูกทดแทนใหม่ทันที	รูปที่ 2-3	-

5. จัดให้มีพื้นที่สีเขียวภายในโครงการ โดยมีพื้นที่สีเขียวรวม 2,091 ตร.ม. ซึ่งต้นไม้ที่เลือกปลูกจะสามารถดูดซับคาร์บอนมอนอกไซด์ (CO) เมื่อเทียบเป็นคาร์บอนไดออกไซด์ (CO ₂) ที่เกิดจากยานพาหนะของโครงการได้อย่างเพียงพอ	✓	ปัจจุบันพื้นที่สีเขียวของโครงการ ประกอบด้วย ชั้น 1 ชั้น 6 ชั้น 23 (ฝั่งตะวันตก มีปัญหาน้ำรั่วซึม เอาต้นไม้ ออก อยู่ในระหว่างปรับปรุง) ทั้งนี้โครงการได้จัดให้มีเจ้าหน้าที่ดูแลบำรุงรักษาให้พื้นที่สีเขียวของโครงการมีความสมบูรณ์สวยงามอยู่ตลอดเวลา หากมีพื้นที่บริเวณใดเสื่อมโทรม เจ้าหน้าที่ของโครงการจะดูแลเป็นพิเศษหรือปลูกทดแทนใหม่ทันที	รูปที่ 2-3	-

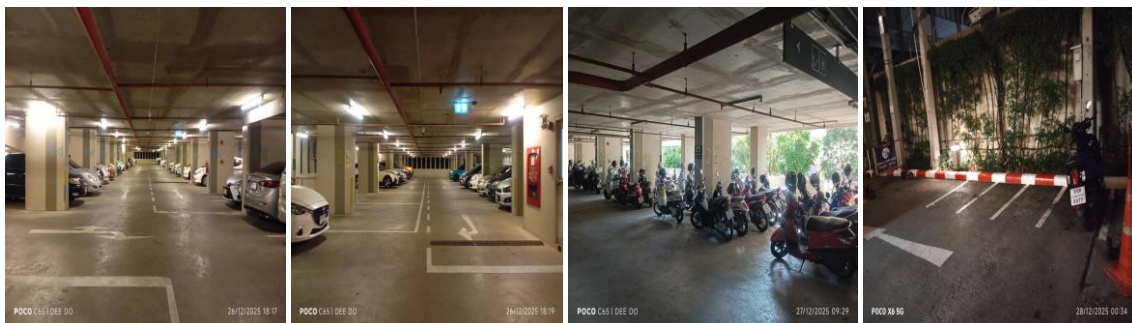
รูปที่ 2-4 ที่จอดรถของโครงการ

2) มลพิษทางอากาศ	1. จัดให้มีที่จอดรถบริเวณชั้นที่ 2-5 ซึ่งมีลักษณะเป็นช่องเปิดสำหรับระบายอากาศตลอดแนว ทำให้อากาศถ่ายเทได้สะดวก มีลมพัดผ่านอยู่ตลอดเวลาจึงไม่เกิดการสะสมของมลพิษ	✓	โครงการมีที่จอดรถบริเวณชั้นที่ 2-5 ซึ่งมีลักษณะเป็นช่องเปิด สำหรับระบายอากาศตลอดแนว ทำให้อากาศถ่ายเทได้สะดวก มีลมพัดผ่านอยู่ตลอดเวลา	รูปที่ 2-4	-

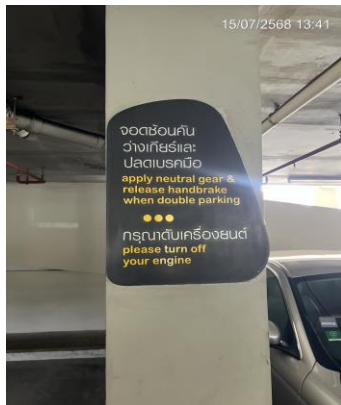
รูปที่ 2-5 ป้ายกรุณาดับเครื่องยนต์

2. ติดตั้งป้ายห้ามติดเครื่องยนต์ทิ้งไว้ภายในบริเวณที่จอดรถให้สามารถสังเกตได้อย่างชัดเจนและทั่วถึง	✓	โครงการได้ติดตั้งป้ายแสดงข้อความว่า “กรุณาดับเครื่องยนต์” บริเวณลานจอดรถให้สามารถมองเห็นได้อย่างชัดเจน	รูปที่ 2-5	-

2. ติดตั้งป้ายห้ามติดเครื่องยนต์ทั้งไว้ในบริเวณที่จอดรถ ให้สามารถสังเกตเห็นได้อย่างชัดเจนและทั่วถึง	✓	โครงการได้ติดตั้งป้ายแสดงข้อความว่า “กรุณาดับเครื่องยนต์” บริเวณลานจอดรถให้สามารถมองเห็นได้อย่างชัดเจน	รูปที่ 2-5	-

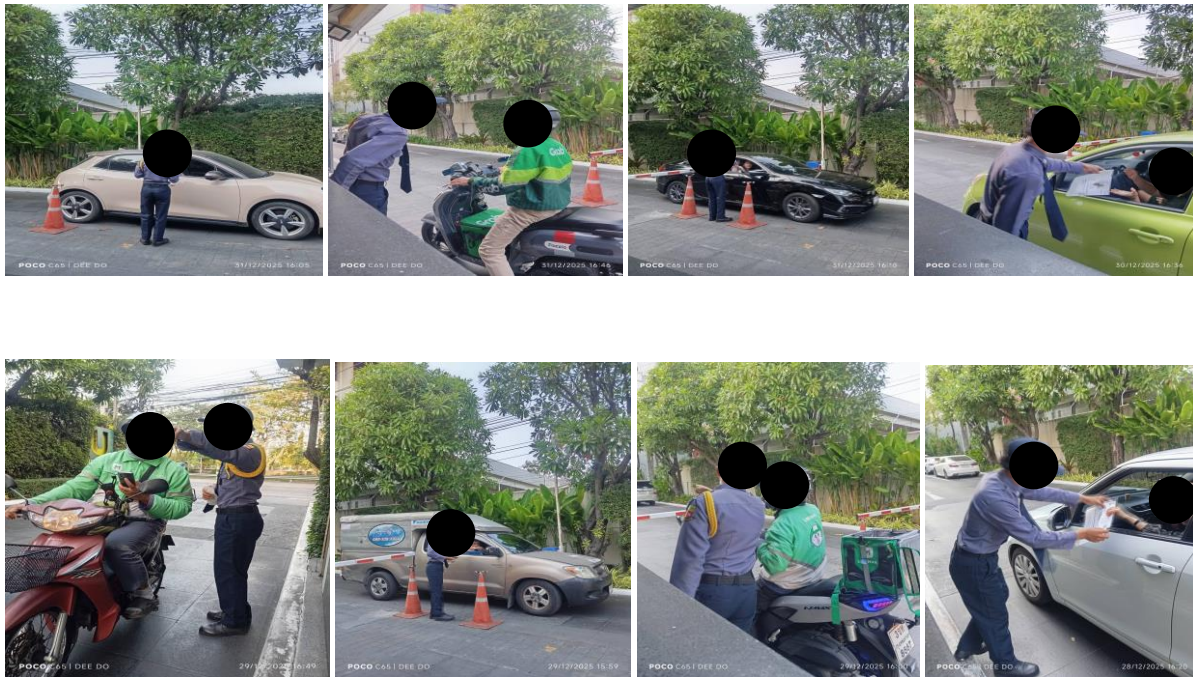
รูปที่ 2-7 เจ้าหน้าที่รักษาความปลอดภัย และอำนวยความสะดวกบริเวณทางเข้าออกของโครงการ

4. จัดให้มีเจ้าหน้าที่อำนวยความสะดวกในการจราจรบริเวณทางเข้า-ออกโครงการ	✓	โครงการได้จัดให้มีเจ้าหน้าที่รักษาความปลอดภัยบริเวณทางเข้า-ออก เพื่ออำนวยความสะดวกและรักษาความปลอดภัยบริเวณด้านหน้าโครงการตลอด 24 ชั่วโมง	รูปที่ 2-7	-

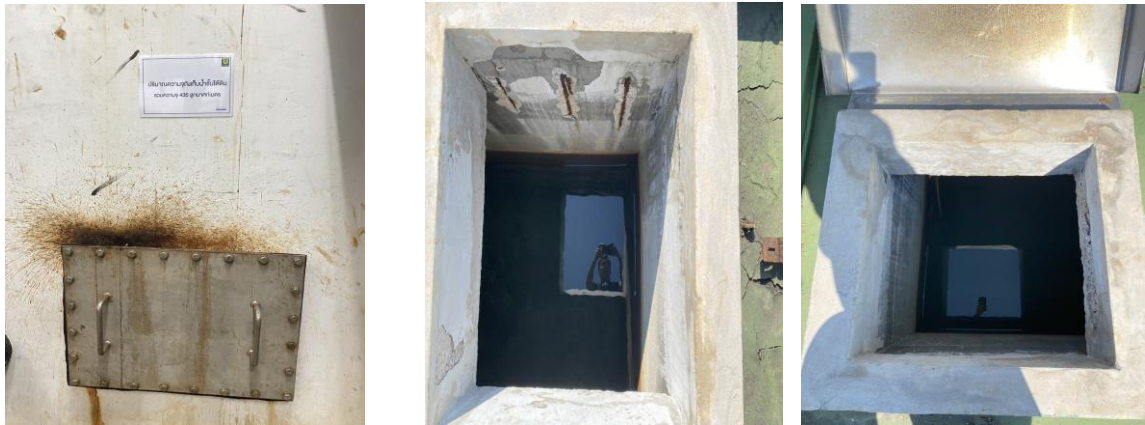
รูปที่ 2-8 ถังเก็บน้ำใต้ดินและ ดาดฟ้า

3. คุณค่าการใช้ประโยชน์ของมนุษย์					
3.1 การใช้น้ำ	1. จัดให้มีถังเก็บน้ำใต้ดิน สำหรับน้ำเพื่อการอุปโภค-บริโภค จำนวน 1 ถัง ความจุ 298 ลบ.ม. และถังเก็บน้ำชั้นหลังคา ค.ส.ล. จำนวน ถังความจุ 128 ลบ.ม. สำหรับน้ำเพื่อการอุปโภค-บริโภคทั้งหมดรวมมีปริมาณน้ำสำรองเพื่อการอุปโภค-บริโภคทั้งสิ้น 426 ลบ.ม. ซึ่งสามารถสำรองน้ำใช้สำหรับกิจกรรมต่างๆ ได้นานประมาณ 1 วัน	✓	โครงการมีถังเก็บน้ำใต้ดิน สำหรับน้ำเพื่อการอุปโภค-บริโภค จำนวน 1 ถัง ความจุ 298 ลบ.ม. และถังเก็บน้ำชั้นหลังคา ค.ส.ล. จำนวน ถังความจุ 128 ลบ.ม. สำหรับน้ำเพื่อการอุปโภค-บริโภคทั้งหมดรวมมีปริมาณน้ำสำรองเพื่อการอุปโภค-บริโภคทั้งสิ้น 426 ลบ.ม. ซึ่งสามารถสำรองน้ำใช้สำหรับกิจกรรมต่างๆ ได้นานประมาณ 1 วัน	รูปที่ 2-8	-

2. ต่อท่อรับน้ำประปาขนาด 6 นิ้ว เพื่อนำน้ำประปามาเก็บไว้ในถังเก็บน้ำใต้ดินของโครงการ จากนั้นจะใช้เครื่องสูบน้ำไปยังถังเก็บน้ำชั้นหลังคา ค.ส.ล. แล้วจึงจ่ายน้ำมายังส่วนต่าง ๆ ของอาคาร	✓	โครงการมีการต่อท่อรับน้ำประปา เพื่อนำน้ำประปามาเก็บไว้ในถังเก็บน้ำใต้ดินของโครงการ จากนั้นจะใช้เครื่องสูบน้ำไปยังถังเก็บน้ำชั้นหลังคา ค.ส.ล. แล้วจึงจ่ายน้ำมายังส่วนต่างๆ ของอาคาร	รูปที่ 2-8	-

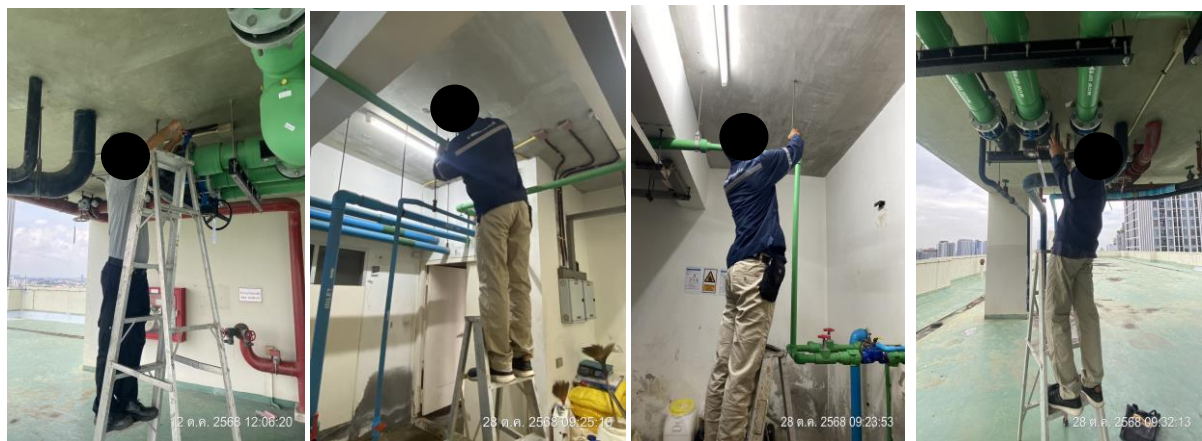
รูปที่ 2-9 เจ้าหน้าที่ตรวจสอบท่อประปา

4. จัดให้มีเจ้าหน้าที่คอยดูแลรักษาระบบเส้นท่อประปาให้อยู่ในสภาพดี	✓	โครงการได้จัดให้มีเจ้าหน้าที่คอยตรวจสอบดูแลรักษาระบบเส้นท่อประปาอย่างต่อเนื่อง หากพบการชำรุดแตกหักข้างประจำโครงการจะดำเนินการซ่อมแซมโดยทันที ทั้งนี้ปัจจุบันระบบดังกล่าวเปิดใช้งานและมีประสิทธิภาพดีสมบูรณ์ ทั้งนี้เพื่อสุขอนามัยที่ดีได้จัดจ้างผู้รับเหมาให้มีการล้างถังเก็บน้ำ เมื่อวันที่ 11-13 พฤศจิกายน 2568	รูปที่ 2-9 รูปที่ 2-38	-

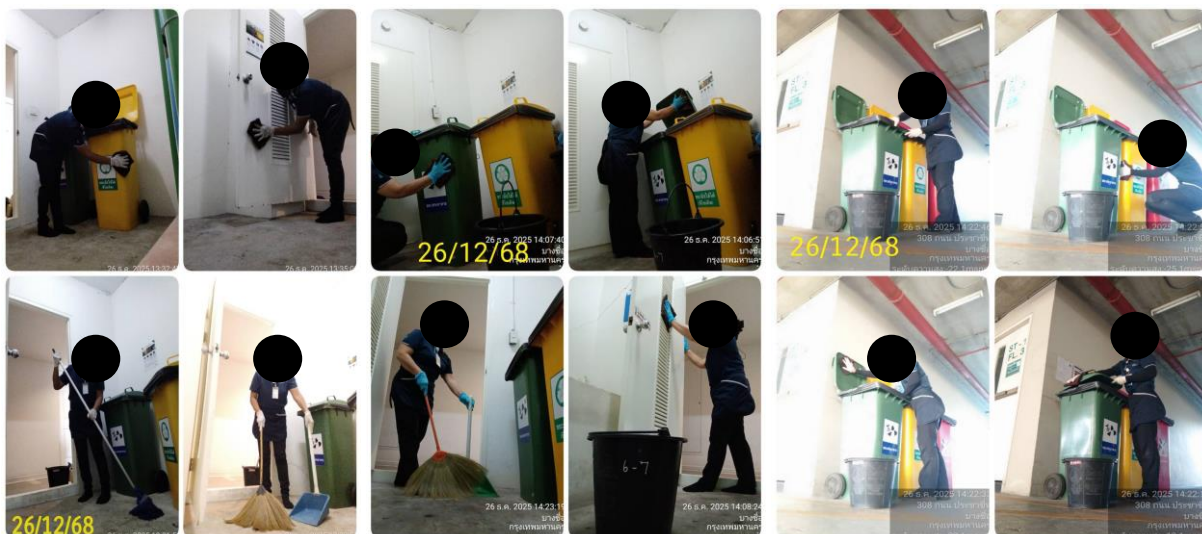
รูปที่ 2-10 ห้องพักมูลฝอยประจำชั้น และทำความสะอาดห้องพักขยะมูลฝอยประจำชั้น

3.4 การจัดการมูลฝอย	1. จัดให้มีห้องพักมูลฝอยประจำชั้น ตั้งอยู่ใกล้กับโถงลิฟต์ในแต่ละชั้นโดยห้องพักมูลฝอยแต่ละห้องมีขนาดพื้นที่ประมาณ 4.4 ตร.ม. ภายในตั้งถังมูลฝอยขนาด 100 ล. จำนวน 2 ถัง/ชั้น (ถังมูลฝอยแห้ง 1 ถังและถังมูลฝอยเปียก 1 ถัง) และจะจัดให้มีพนักงานทำความสะอาดจัดเก็บมูลฝอยไปไว้ยังห้องพักมูลฝอยรวมของโครงการต่อไป	✓	โครงการจัดถังรองรับมูลฝอยประจำชั้น จำนวน 3 ถัง/ชั้น (เป็นถังขยะเปียก ถังขยะRecycle และถังใส่เศษอาหาร (food waste) มีฝาปิดมิดชิดพร้อมสวมถุงดำรองรับไว้ในทุกชั้นที่มีห้องพัก โดยจัดให้มีพนักงานทำความสะอาดจัดเก็บมูลฝอยจากถังรองรับมูลฝอยและคัดแยกมูลฝอยนำไปรวมที่ห้องพักมูลฝอยรวมเพื่อให้รถขนมูลฝอยนำไปกำจัดเก็บต่อไป	รูปที่ 2-10	-

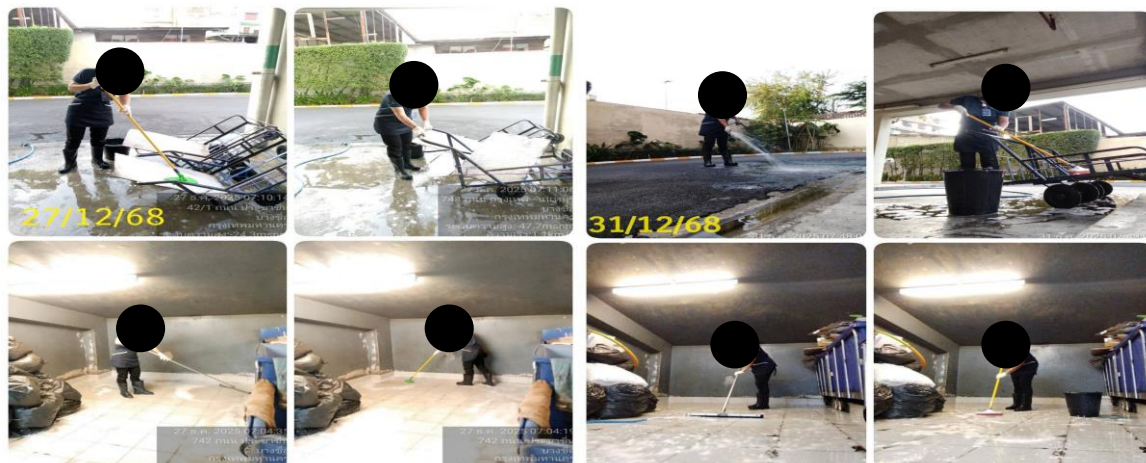
รูปที่ 2-11 ห้องพัสดุฝอยรวม และทำความสะอาดห้องพัสดุฝอยรวม

3. ก่อนรวบรวมมูลฝอยจากจุดต่างๆ ไปยังห้องพักมูลฝอยรวมของอาคารให้มัดปากถุงให้แน่น เพื่อป้องกันมูลฝอยกระจัดกระจายและสะดวกต่อการขนย้าย	✓		-	-
	4. จัดให้มีห้องพักมูลฝอยรวม ตั้งอยู่บริเวณชั้นล่างด้านทิศตะวันตกของโครงการ โดยภายใน แบ่งเป็น ห้องพักมูลฝอยแห้ง ความจุประมาณ 17.8 ลบ.ม. ภายในจะตั้งถังมูลฝอยอันตรายขนาด 200 ล. จำนวน 2 ถัง เพื่อรองรับมูลฝอยอันตรายแยกอย่างเป็นสัดส่วน และห้องพักมูลฝอยเปียก ความจุประมาณ 8.9 ลบ.ม. ภายในจะตั้งถังมูลฝอยขนาด 200 ล. จำนวน 4 ถัง รองรับมูลฝอยอีกชั้นหนึ่งเพื่อป้องกันการจัดกระจายของมูลฝอย หากถุงมูลฝอยฉีกขาด ซึ่งห้องพักมูลฝอยสามารถรองรับมูลฝอยแต่ละประเภทได้ไม่น้อยกว่า 3 เท่าของปริมาณมูลฝอยที่เกิดขึ้น	✓	โครงการได้มีห้องพักมูลฝอยรวมของโครงการตั้งอยู่บริเวณชั้น 1 มีลักษณะเป็นห้องคอนกรีตเสริมเหล็ก และมีประตูเหล็กชนิดบานทึบสำหรับ ปิด-เปิด ซึ่งรองรับมูลฝอยได้ไม่น้อยกว่า 3 วัน	รูปที่ 2-11	-

5. จัดให้มีการทำความสะอาดห้องพักมูลฝอยรวม และห้องพักมูลฝอยประจำชั้นอย่างสม่ำเสมอสัปดาห์ละครั้ง เพื่อป้องกันการเพาะตัวของเชื้อโรค	✓	โครงการได้จัดให้พนักงานทำความสะอาดห้องพักมูลฝอยรวมทุกสัปดาห์ ด้วยน้ำยาล้างทำความสะอาด เพื่อป้องกันการแพร่กระจายของเชื้อโรคและกลิ่นรบกวน น้ำที่เกิดจากการล้างทำความสะอาดจะถูกรวบรวมและระบายลงท่อ เพื่อนำไปบำบัดยังระบบบำบัดน้ำเสียต่อไป	รูปที่ 2-11	-

6. ห้องพักมูลฝอยต้องมีประตูปิดมิดชิด เพื่อป้องกันกลิ่นรบกวนผู้พักอาศัยภายในโครงการและชุมชนบริเวณใกล้เคียง โดยเปิดประตูเฉพาะช่วงที่มีการเก็บขนมูลฝอยเท่านั้น	✓	โครงการได้กำชับให้พนักงานที่มีหน้าที่รวบรวมมูลฝอยแต่ละจุดภายในพื้นที่โครงการ เมื่อนำขยะมาทิ้งที่ห้องพักมูลฝอยแล้วต้องปิดประตูให้มิดชิด ทุกครั้งและประตูห้องพักมูลฝอยจะปิดได้เมื่อต้องการนำขยะเข้ามาทิ้งเท่านั้น ทั้งนี้เพื่อป้องกันการส่งกลิ่นเหม็นรบกวนผู้พักอาศัยและประชาชนโดยรอบโครงการ	รูปที่ 2-11	-

7. บริเวณพื้นที่ห้องพักมูลฝอยรวม จัดให้มีท่อรวบรวมน้ำจากการล้างห้องพักมูลฝอย เข้าสู่ระบบบำบัดน้ำเสียรวมของโครงการ เพื่อบำบัดก่อนระบายออกสู่ภายนอก	✓		รูปที่ 2-11	-

8. จัดให้มีพนักงานคอยแลกรักษาความสะอาดบริเวณที่ตั้งถังมูลฝอย และห้องพักมูลฝอยรวมของโครงการ	✓	โครงการได้จัดให้มีพนักงานขนย้ายมูลฝอยจากห้องพักมูลฝอยมายังรถเก็บขนมูลฝอย เพื่ออำนวยความสะดวกในการเก็บขนมูลฝอยให้กับโครงการ	รูปที่ 2-11	-

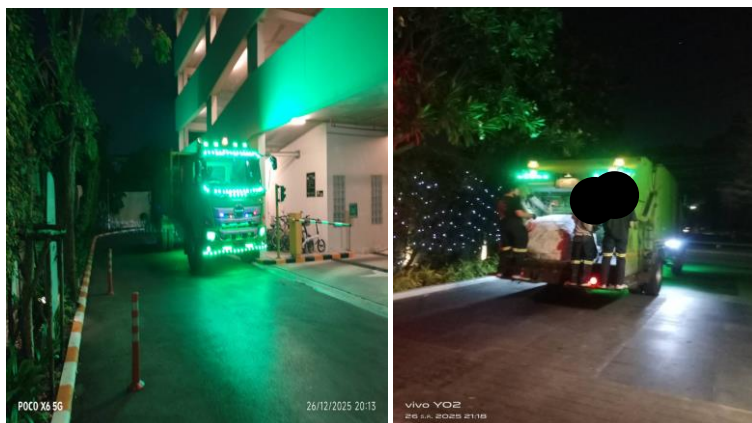
รูปที่ 2-12 รถเก็บขนมูลฝอยจากสำนักงานเขตบางซื่อเข้ามาจัดเก็บมูลฝอย

9. ติดตามประสานงานการจัดเก็บมูลฝอยของสำนักงานเขตบางซื่อให้มาจัดเก็บมูลฝอยจากโครงการอย่างสม่ำเสมอ โดยไม่มีการตกค้าง	✓	โครงการได้รับการอนุเคราะห์การเก็บมูลฝอยของโครงการจากสำนักงานเขตบางซื่อ ซึ่งจะเข้ามาเก็บมูลฝอยอาทิตย์ละ 2 ครั้ง (วันอังคาร และวันศุกร์) ทั้งนี้ระหว่างการดำเนินงาน เจ้าหน้าที่ของโครงการจะคอยอำนวยความสะดวกและตรวจเช็คไม่ให้มีการตกค้างภายในห้องพักมูลฝอยรวมของโครงการ	รูปที่ 2-12	-

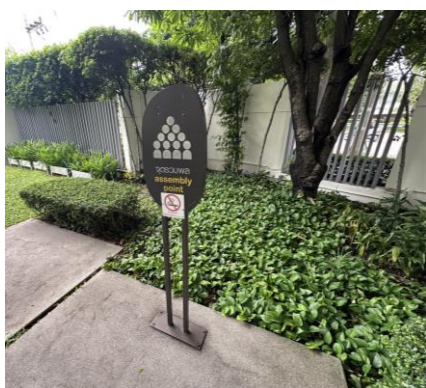
รูปที่ 2-13 จุดรวมของโครงการ

3. จัดให้มีจุดรวมคนเบื้องต้นบริเวณพื้นที่ด้านทิศตะวันออกของโครงการขนาดพื้นที่ประมาณ 555 ตร.ม. (โดย 1 คน จะใช้พื้นที่ยืนประมาณ 0.25 ม.) สามารถรองรับจำนวนคนได้ 2,220 คน ซึ่งเพียงพอต่อผู้พักอาศัยของโครงการ ซึ่งมีจำนวน 2,010 คน	✓	โครงการได้จัดให้มีจุดรวมพลบริเวณพื้นที่สีเขียวของโครงการ และได้จัดให้มีเจ้าหน้าที่ดูแลพื้นที่สีเขียวให้มีสภาพดี และสวยงามอยู่เสมอ	รูปที่ 2-13	-

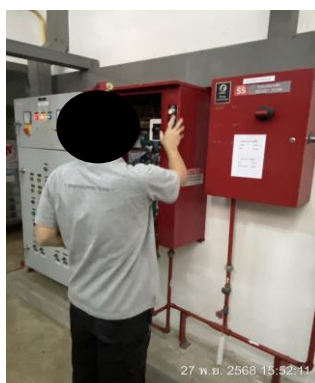
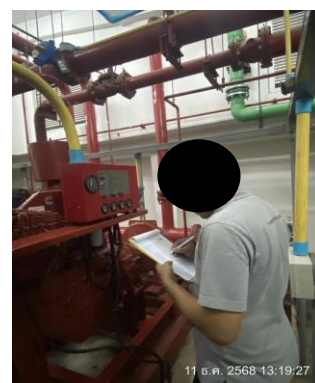
รูปที่ 2-14 เจ้าหน้าที่ PM Fire Pump ประจำสัปดาห์

2. จัดให้มีระบบไฟฟ้าฉุกเฉิน ได้แก่ เครื่องกำเนิดไฟฟ้า ฉุกเฉิน (Generator) ขนาด 300 KVA จำนวน 1 ชุด ซึ่งสามารถสำรองไฟฟ้าได้นาน 8 ชม.	✓	โครงการจัดให้มีระบบไฟฟ้าฉุกเฉิน ขนาด 300 KVA จำนวน 1 ชุด	รูปที่ 2-14	-

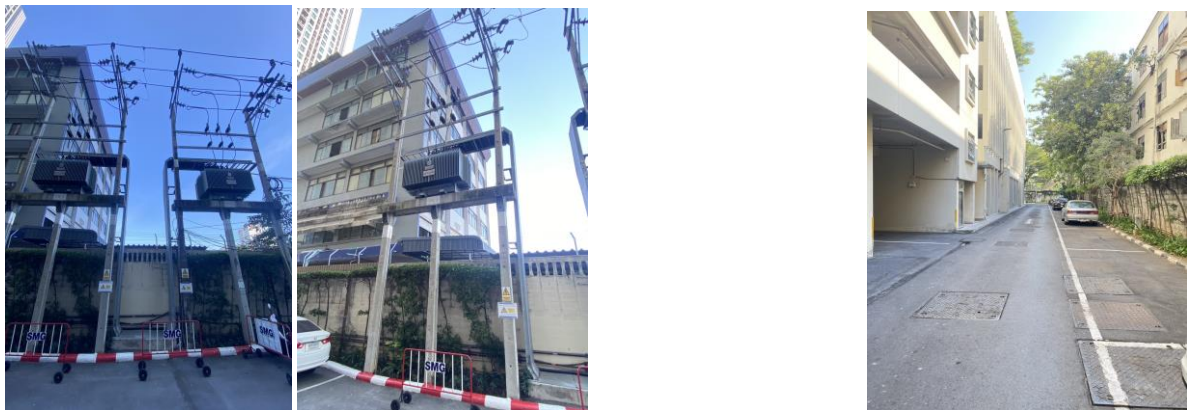
รูปที่ 2-28 หม้อแปลงไฟฟ้าของโครงการ

3.5 การใช้ไฟฟ้า	1. ติดตั้งหม้อแปลงไฟฟ้าชนิด Oil Immerse ขนาด 1,500 KVA จำนวน 2 ชุด	✓	โครงการมีการติดตั้งหม้อแปลงไฟฟ้าชนิด Oil Immerse ขนาด 1,500 KVA จำนวน 2 ชุด	รูปที่ 2-28	-

3.8 การอนุรักษ์พลังงาน	1. ปฏิบัติตามพระราชบัญญัติการส่งเสริมการอนุรักษ์พลังงาน พ.ศ. 2535 เนื่องจากโครงการจัดเป็นอาคารสูงและอาคารขนาดใหญ่พิเศษ และมีความต้องการใช้ไฟฟ้าเกิน 1,000 KVA	✓	โครงการมีการติดตั้งหม้อแปลงไฟฟ้าชนิด Oil Immerse ขนาด 1,500 KVA จำนวน 2 ชุด	รูปที่ 2-28	-

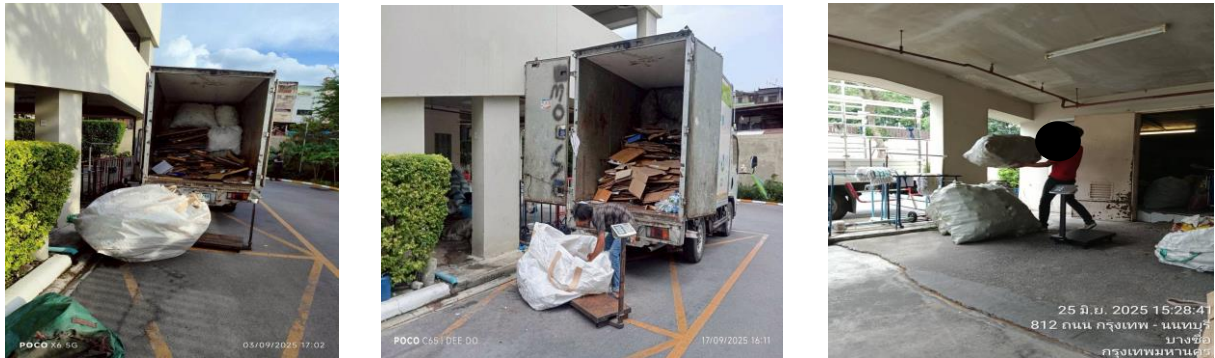
รูปที่ 2-31 ร้านรับซื้อมูลฝอยรีไซเคิลเข้ามารับซื้อ

11. ประสานกับร้านซื้อของเก่าบริเวณใกล้เคียง ให้มารับซื้อ มูลฝอยที่สามารถนำกลับมาใช้ได้โดยตรง	✓	ภายหลังการคัดแยกขยะ พนักงานทำความสะอาดจะนำ มูลฝอยที่สามารถนำกลับมาใช้ได้ขายให้กับ SCG ซึ่งรายรับค่าจำหน่ายขยะรีไซเคิลโครงการ กับ SCG ช่วงเดือนกรกฎาคม-ธันวาคม 2568 เป็นจำนวนเงิน 15,674.58 บาท	รูปที่ 2-31 ภาคผนวก 14	-

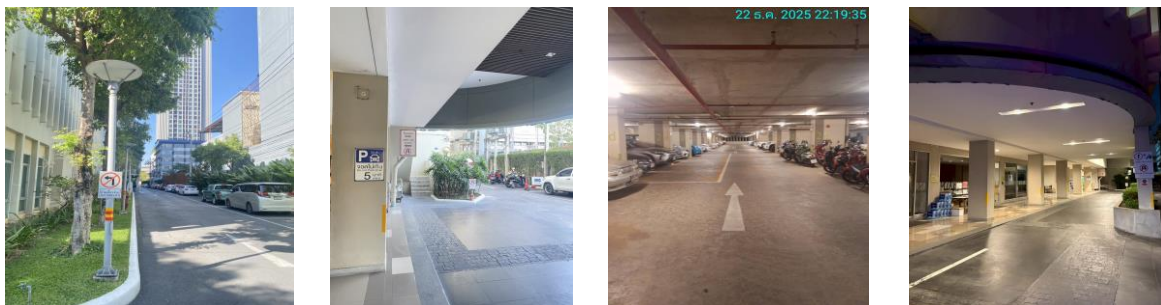
รูปที่ 2-33 ป้ายจราจรบริเวณพื้นที่โครงการ

3. จัดระบบการจราจรภายในโครงการให้ชัดเจน รวมถึงการควบคุมการปฏิบัติตามของผู้พักอาศัยภายในโครงการ	✓	โครงการได้จัดทำเส้นและสัญญาณจราจรบนถนนภายในพื้นที่โครงการอย่างชัดเจน เพื่อป้องกันไม่ให้เกิดความสับสนด้านการเดินรถแก่ผู้พักอาศัยและผู้มาติดต่อโครงการ ทั้งนี้โครงการได้จัดให้มีเจ้าหน้าที่เพื่ออำนวยความสะดวกในการเดินรถตลอด 24 ชั่วโมง	รูปที่ 2-33	-

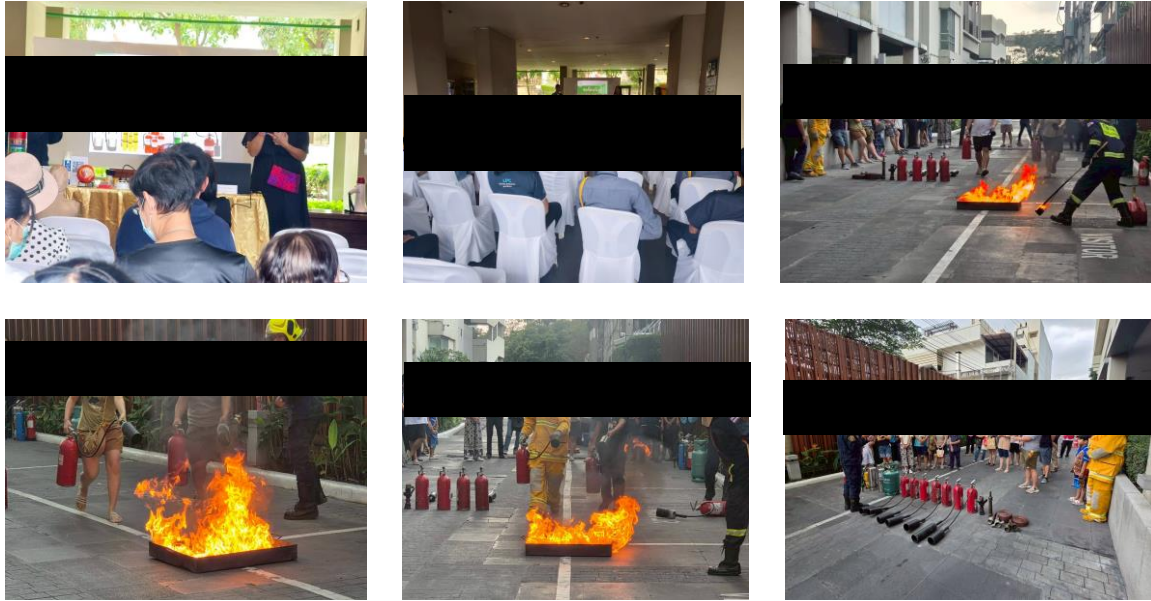
รูปที่ 2-37 อบรมฝึกซ้อมอพยพหนีไฟ วันที่ 14 ธันวาคม 2568

7. จัดอบรมและซ้อมการอพยพหนีไฟให้ผู้อยู่อาศัยอย่างน้อยปีละ 1 ครั้ง โดยติดต่อประสานกับงานสถานีดับเพลิงบางโพ ให้มาจัดอบรมและซักซ้อมแผนอพยพหนีไฟให้กับโครงการ	✓	โครงการมีการซ้อมอพยพหนีไฟเกิดเหตุฉุกเฉินไฟไหม้เป็นประจำทุกปี ปีละ 1 ครั้ง เมื่อวันที่ 14 ธันวาคม 2568	รูปที่ 2-37	-

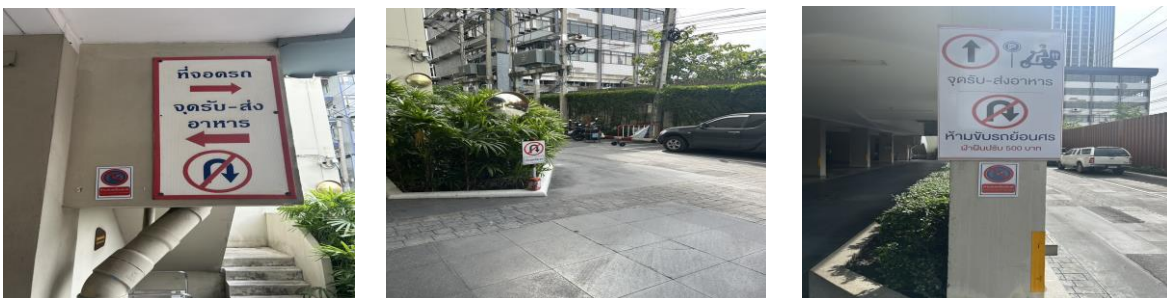
รูปที่ 2-39 ป้ายห้ามแรงเครื่องยนต์

2. ติดตั้งป้ายห้ามเร่งเครื่องยนต์ไว้บริเวณที่จอดรถและทางวิ่งภายในโครงการให้เห็นอย่างชัดเจน	✓	โครงการได้ติดตั้งป้ายห้ามเร่งเครื่องยนต์ไว้บริเวณที่จอดรถยนต์และทางวิ่งภายในโครงการ	รูปที่ 2-39	-

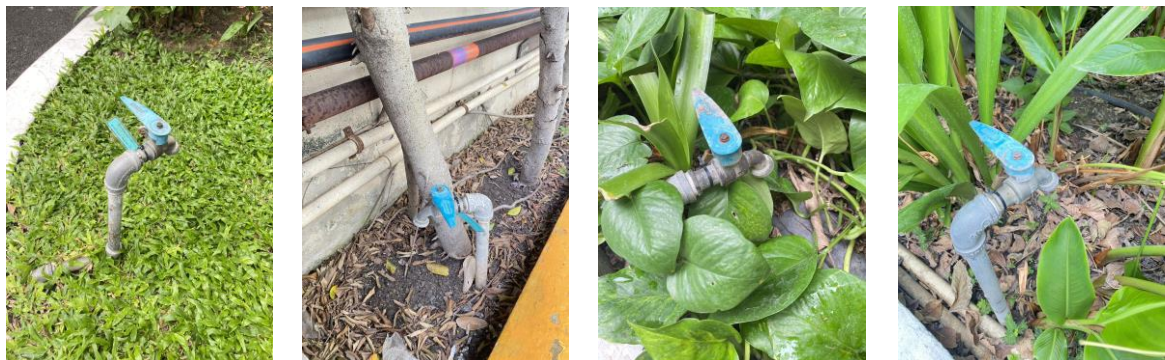
รูปที่ 2-45 ติดตั้งก๊อกน้ำตามจุดต่างๆ และติดป้าย "ก๊อกน้ำสำหรับรดน้ำต้นไม้เท่านั้น"

5. นำน้ำทิ้งภายหลังการบำบัดแล้วปริมาณ 132 ลบ.ม./วันมารดน้ำต้นไม้ภายในโครงการ โดยติดตั้งก๊อกน้ำตามจุดต่างๆ เพื่อให้พนักงานต่อสายยางรดน้ำต้นไม้และจะจัดทำป้าย "ใช้น้ำทิ้งรดน้ำต้นไม้" ให้เห็นชัดเจน เพื่อมิให้ผู้คนเข้าถึงหรือสัมผัสน้ำทิ้งดังกล่าว	✓	มีการติดตั้งก๊อกน้ำตามจุดต่างๆ เพื่อนำน้ำทิ้งหลังการบำบัดมารดน้ำต้นไม้ภายในโครงการ และจะจัดทำป้าย "ก๊อกน้ำสำหรับรดน้ำต้นไม้เท่านั้น" เรียบร้อยแล้ว	รูปที่ 2-45	-

5. นำน้ำทิ้งภายหลังการบำบัดแล้วปริมาณ 132 ลบ.ม./วัน มารดน้ำต้นไม้ภายในโครงการ โดยติดตั้งก๊อกน้ำตามจุดต่างๆ เพื่อให้พนักงานต่อสายยางรดน้ำต้นไม้และจะจัดทำป้าย "ใช้น้ำทิ้งรดน้ำต้นไม้" ให้เห็นชัดเจน เพื่อมิให้ผู้คนเข้าถึง หรือสัมผัสน้ำทิ้งดังกล่าว	✓	มีการติดตั้งก๊อกน้ำตามจุดต่างๆ เพื่อนำน้ำทิ้งหลังการบำบัดมารดน้ำต้นไม้ภายในโครงการ และจะจัดทำป้าย "ใช้น้ำทิ้งรดน้ำต้นไม้" เรียบร้อยแล้ว	รูปที่ 2-45	-
