รายงานผลการปฏิบัติตามมาตรการป้องกัน  
และแก้ไขผลกระทบสิ่งแวดล้อม  
และมาตรการติดตามตรวจสอบผลกระทบสิ่งแวดล้อม

โครงการเหมืองแร่หินอุตสาหกรรมชนิดหินปูน  
เพื่ออุตสาหกรรมก่อสร้าง  
ประทานบัตรที่ 31446/16437

ห้างหุ้นส่วนจำกัด ภูเก็ตแผ่นดินขอนแก่น

กรกฎาคม-ธันวาคม  
2568

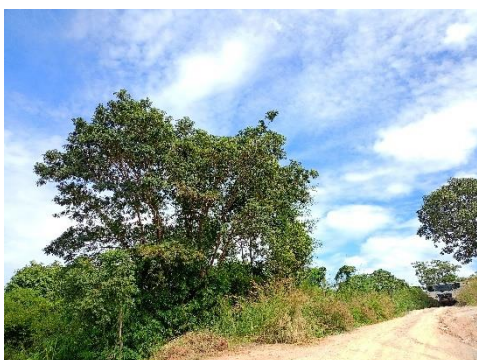
รูปที่ 2-3: การเว้นแนวเขตไม่ทำเหมืองระยะ  
10 เมตร รอบแนวเขตประทานบัตร

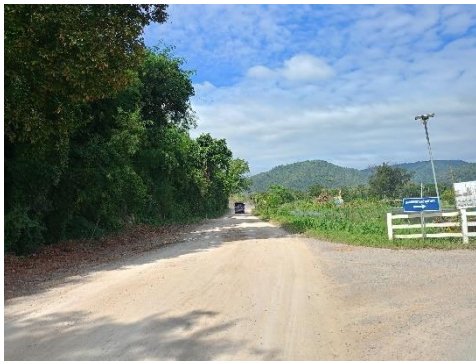
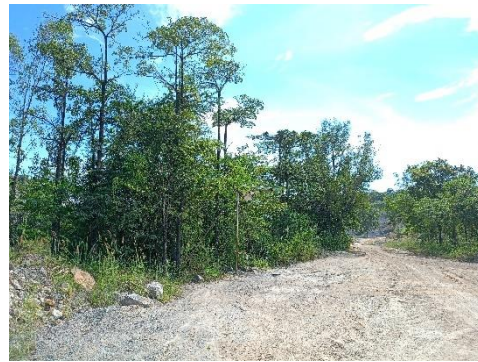
รูปที่ 2-9: ต้นไม้บริเวณริมเส้นทางขนส่งแร่

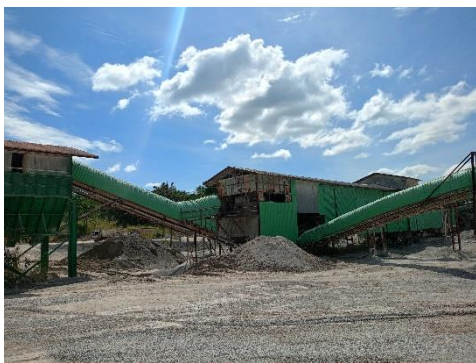
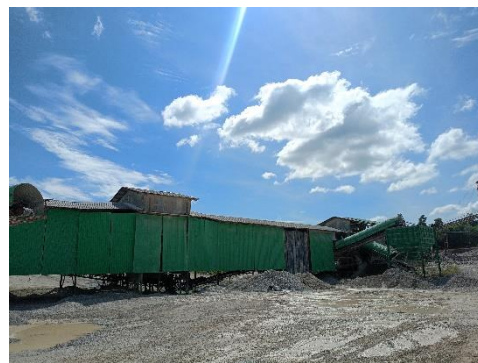
รูปที่ 2-10: การปิดคลุมโรงโม่หิน

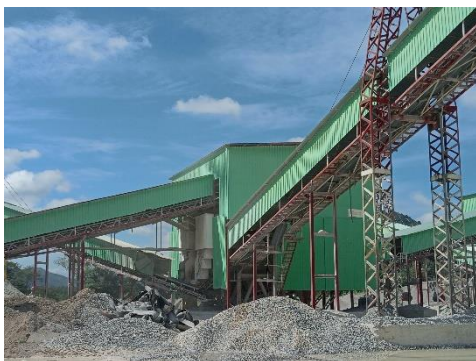
รูปที่ 2-11: การปิดคลุมสายพานลำเลียง

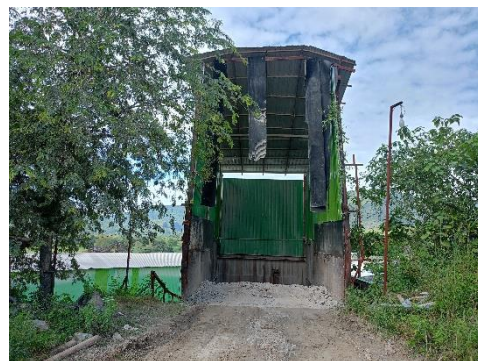
รูปที่ 2-12: การปิดคลุมถังรับแร่

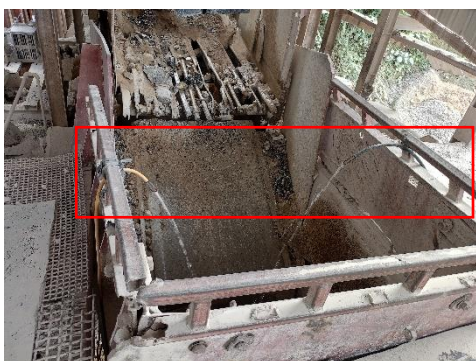
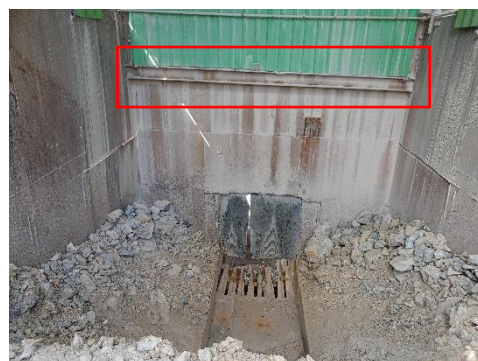
รูปที่ 2-13: การสเปรย์น้ำบริเวณปากโม่

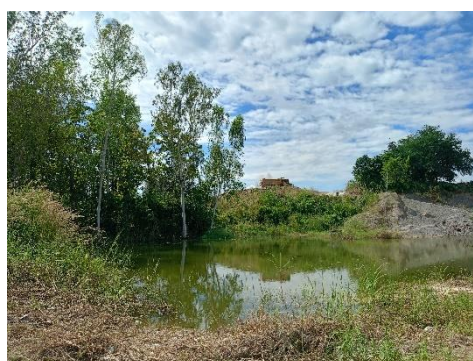
รูปที่ 2-17: บ่อตกตะกอน

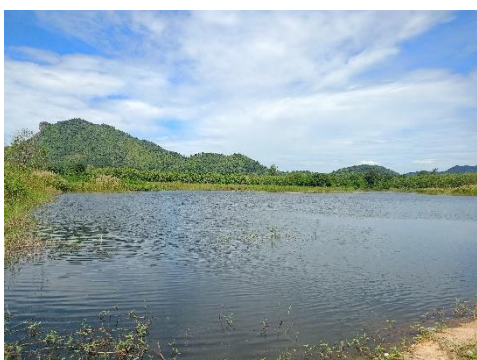
รูปที่ 2-17: บ่อตกตะกอน (ต่อ)

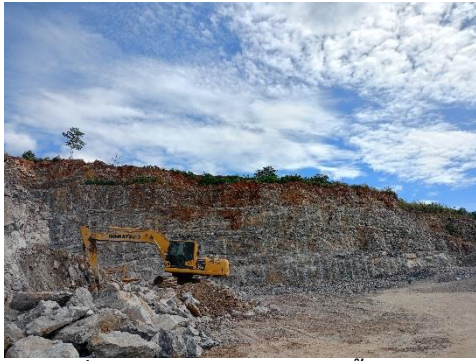
รูปที่ 2-20: การทำเหมืองแบบชันบันได

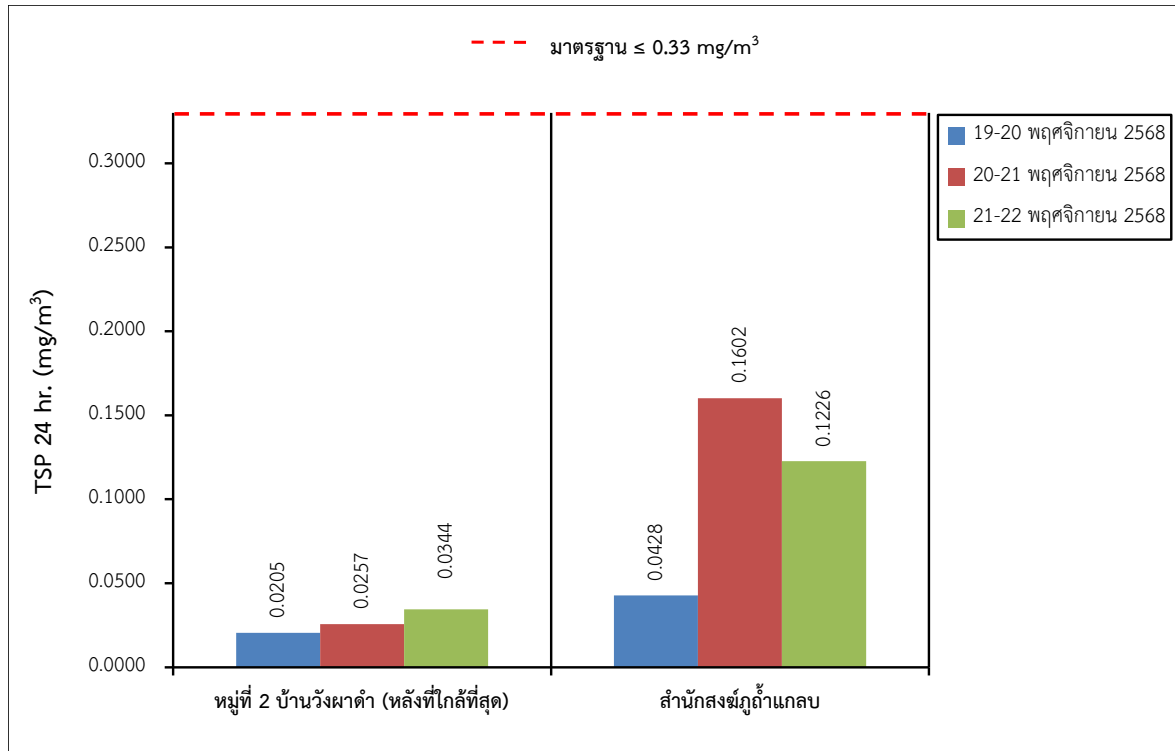
จากการตรวจวัดปริมาณความเข้มข้นของฝุ่นละอองรวม (TSP) เฉลี่ย 24 ชั่วโมง และความเข้มข้นของฝุ่นละอองขนาดเล็กไม่เกิน 10 ไมครอน (PM10) เฉลี่ย 24 ชั่วโมง ในเดือนพฤศจิกายน 2568 จำนวน 2 สถานี ได้แก่ หมู่ที่ 2 บ้านวังผาดำ (หลังที่ใกล้ที่สุด) และสำนักสงฆ์ภูเก้าเกลบ พบว่า ทุกสถานีมีค่าอยู่ในเกณฑ์มาตรฐานคุณภาพอากาศในบรรยากาศโดยทั่วไป ตามประกาศคณะกรรมการสิ่งแวดล้อมแห่งชาติ ฉบับที่ 24 (พ.ศ. 2547) ซึ่งกำหนดให้ความเข้มข้นของฝุ่นละอองรวม ในเวลา 24 ชั่วโมง จะต้องไม่เกิน 0.33 มิลลิกรัม/ลูกบาศก์เมตร และความเข้มข้นของฝุ่นละอองขนาดเล็กไม่เกิน 10 ไมครอน ในเวลา 24 ชั่วโมง จะต้องไม่เกิน 0.12 มิลลิกรัม/ลูกบาศก์เมตร ดังรูปที่ 3-2 และรูปที่ 3-3 อย่างไรก็ตามทางโครงการจะเฝ้าระวังโดยการปฏิบัติตามมาตรการป้องกันและแก้ไขผลกระทบสิ่งแวดล้อมต่อไป

รูปที่ 3-2: กราฟเปรียบเทียบผลการตรวจวัดปริมาณความเข้มข้นของฝุ่นละอองรวม (TSP) เฉลี่ย 24 ชั่วโมง ที่สถานีต่างๆ ในเดือนพฤศจิกายน 2568

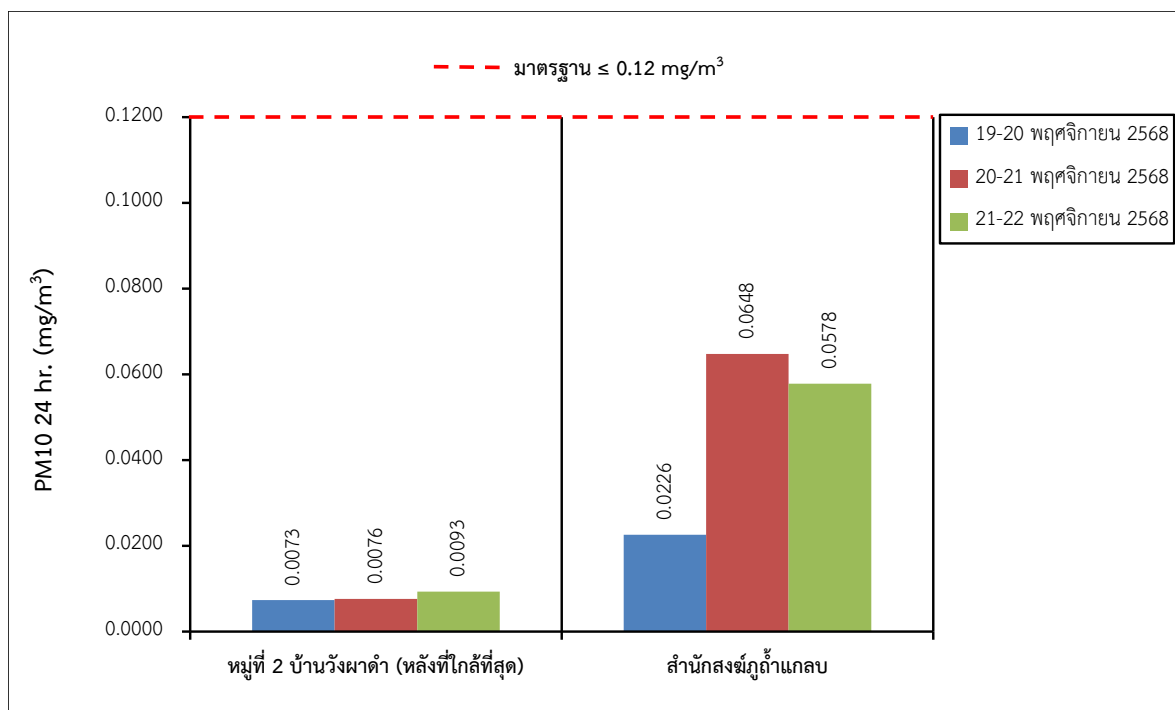
รูปที่ 3-3: กราฟเปรียบเทียบผลการตรวจวัดปริมาณความเข้มข้นของฝุ่นละอองขนาดเล็กไม่เกิน 10 ไมครอน (PM10) เฉลี่ย 24 ชั่วโมง ที่สถานีต่างๆ ในเดือนพฤศจิกายน 2568

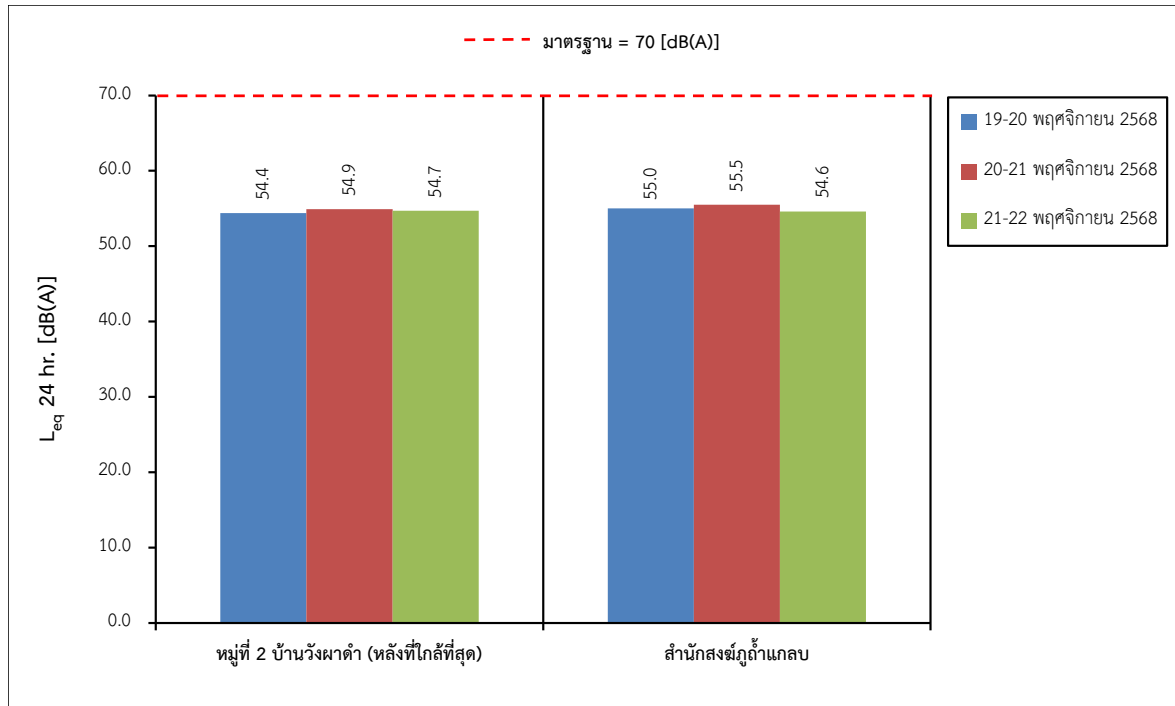
จากการตรวจวัดระดับเสียงเฉลี่ย 24 ชั่วโมง ( $L_{eq}$  24 hr.) และระดับเสียงสูงสุด ( $L_{max}$ ) เป็นเวลา 3 วันต่อเนื่อง ในเดือนพฤศจิกายน 2568 จำนวน 2 สถานี ได้แก่ หมู่ที่ 2 บ้านวังผาดำ (หลังที่ใกล้ที่สุด) และสำนักสงฆ์ภูเก้าเกลบ เมื่อนำมาเปรียบเทียบกับค่ามาตรฐานระดับเสียง ตามประกาศกระทรวงทรัพยากรธรรมชาติและสิ่งแวดล้อม (พ.ศ. 2548) เรื่อง กำหนดมาตรฐานควบคุมระดับเสียงและความสั่นสะเทือนจากการทำเหมืองหินพบว่า ค่าระดับเสียงที่ตรวจวัดได้ทั้ง 2 สถานี มีค่าอยู่ในเกณฑ์มาตรฐานระดับเสียงเฉลี่ย 24 ชั่วโมง และระดับเสียงสูงสุด ที่กำหนดให้ไม่เกิน 70 และ 115 เดซิเบล (เอ) ตามลำดับ (ภาคผนวก ค) ดังรูปที่ 3-7 และรูปที่ 3-8

รูปที่ 3-7: กราฟเปรียบเทียบระดับเสียงเฉลี่ย 24 ชั่วโมง ( $L_{eq}$  24 hr.) ที่สถานีต่างๆ  
 ในเดือนพฤศจิกายน 2568

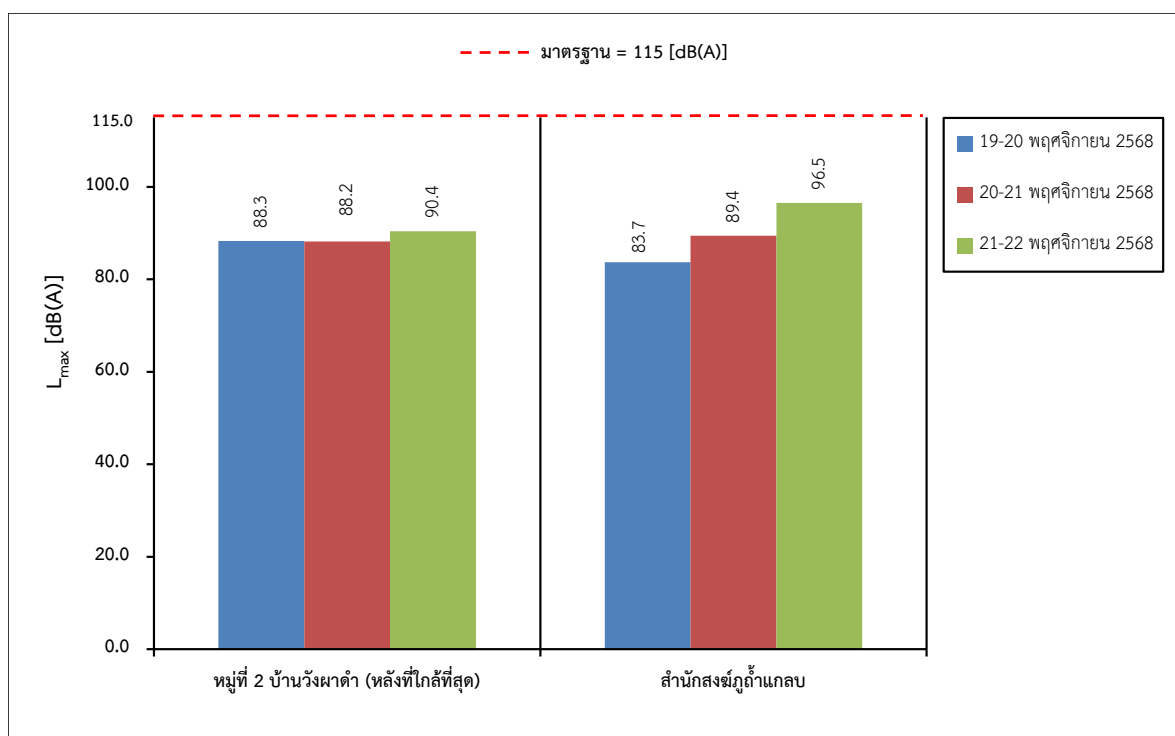
รูปที่ 3-8: กราฟเปรียบเทียบระดับเสียงสูงสุด ( $L_{max}$ ) ที่สถานีต่างๆ ในเดือนพฤศจิกายน 2568
