ผลการปฏิบัติตามมาตรการป้องกัน แก้ไข และลดผลกระทบสิ่งแวดล้อม

บทที่ 2

ผลการดำเนินการตามมาตรการลดผลกระทบสิ่งแวดล้อม

ตารางที่ 2.1 สรุปผลการดำเนินการตามมาตรการลดผลกระทบสิ่งแวดล้อม โครงการ The Residences at MontAzure Condominium Juristic Person
ประจำเดือนกรกฎาคม – ธันวาคม 2568

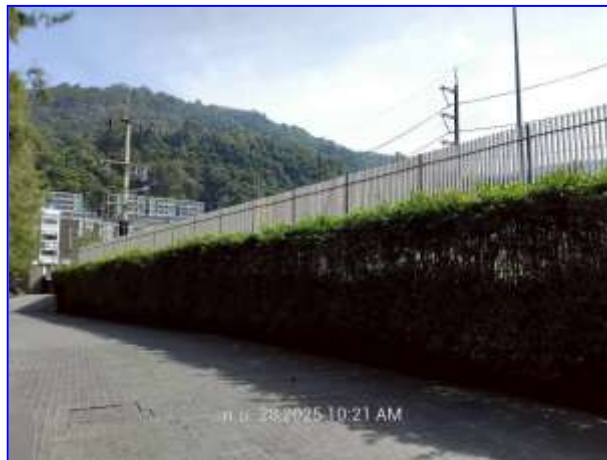
1.2 ทรัพยากรดินและการเกิดดินถล่ม - โครงการจัดให้มีกำแพงกันดินที่ออกแบบตาม หลักวิศวกรรมสูง 1-2 เมตร - จัดให้มีพื้นที่สีเขียว ร้อยละ 27.75 โดยการปลูกหญ้า ไม้พุ่ม และไม้ยืนต้นปกคลุมดินในพื้นที่ โครงการซึ่งจะช่วยดูดซับน้ำฝน ชะลอการไหลของน้ำฝนและลดการกัดเซาะหน้าดินได้ - จัดให้มีท่อระบายน้ำคอนกรีต ขนาด 0.3 เมตร 0.4 เมตร และ 0.6 เมตร ที่มีบ่อพักน้ำเป็นระยะ อยู่โดยรอบพื้นที่โครงการ โดยอาศัยแรงโน้มถ่วง ของโลก (Gravity) ลงสู่บ่อหนองน้ำ ซึ่งโครงการได้ออกแบบให้มีการหนองน้ำในบ่อหนองน้ำ จำนวน 5 บ่อ ปริมาตร 148 ลูกบาศก์เมตร, 36 ลูกบาศก์เมตร, 80.5 ลูกบาศก์เมตร, 80.5 ลูกบาศก์เมตร และ 25 ลูกบาศก์เมตร รวม ปริมาตรการหนองน้ำฝนทั้งหมด 370 ลูกบาศก์เมตร สำหรับน้ำฝนทั้งหมดที่ออกจากบ่อหนองน้ำจะรวบรวมเข้าสู่บ่อดักขยะจากนั้นระบายออกสู่ลำรางสาธารณะประโยชน์ด้านทิศเหนือของโครงการต่อไป - โครงการจะมีการขุดลอกเมื่อมีปริมาณตะกอนดินสะสมในบ่อ	- โครงการมีกำแพงสูง 1-2 เมตร รอบโครงการ (รูปที่ 2.1) - โครงการจัดให้มีพื้นที่สีเขียวรอบโครงการ (รูปที่ 2.2) - โครงการมี man hole รอบบริเวณโครงการ (รูปที่ 2.3) - โครงการมีการตรวจสอบการสะสมของดินในบ่ออย่างสม่ำเสมอ หากมีการสะสม ก็จะมีการขุดลอก	- ไม่พบปัญหา - ไม่พบปัญหา - ไม่พบปัญหา - ไม่พบปัญหา

รูปที่ 2.1 กำแพงสูง 1-2 เมตร

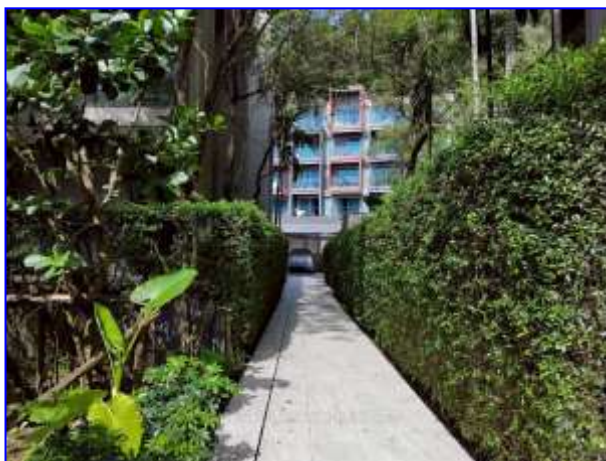
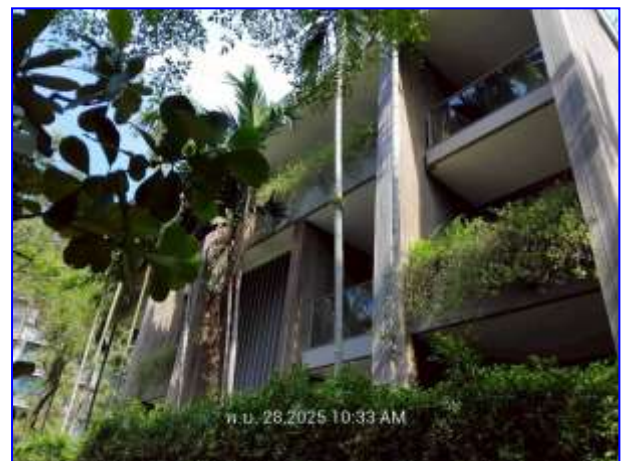
2. ทรัพยากรชีวภาพ 2.1 นิเวศวิทยาทางบก		
2.2 นิเวศวิทยาทางน้ำ - จัดให้มีพื้นที่สีเขียว ร้อยละ 27.75 โดยการปลูกหญ้า ไม้พุ่ม และไม้ยืนต้นปกคลุมดินบริเวณด้านที่ติดกับลำรางสาธารณะประโยชน์ เพื่อลดการกัดเซาะของลำรางสาธารณะประโยชน์	- โครงการมีพื้นที่สีเขียว (รูปที่ 2.2)	- ไม่พบปัญหา

รูปที่ 2.2 พื้นที่สีเขียว

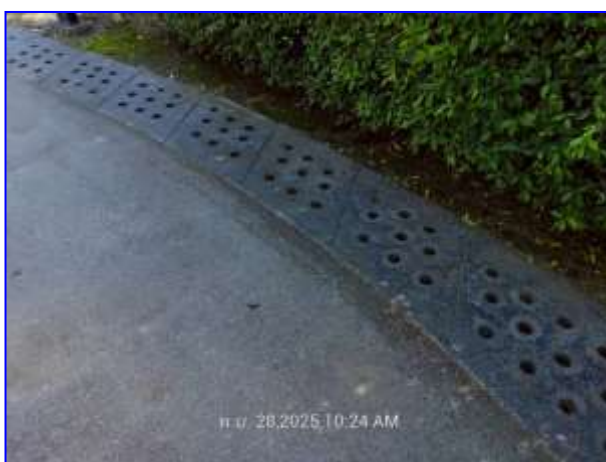
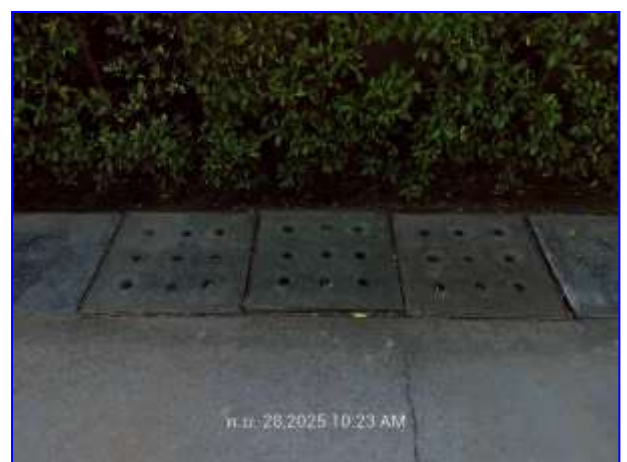
รูปที่ 2.3 รางระบายน้ำ

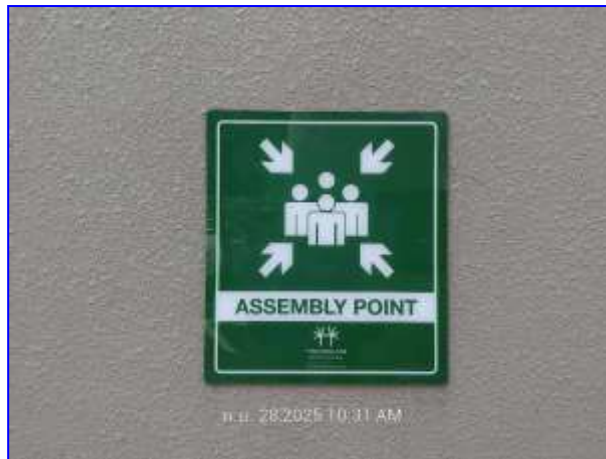
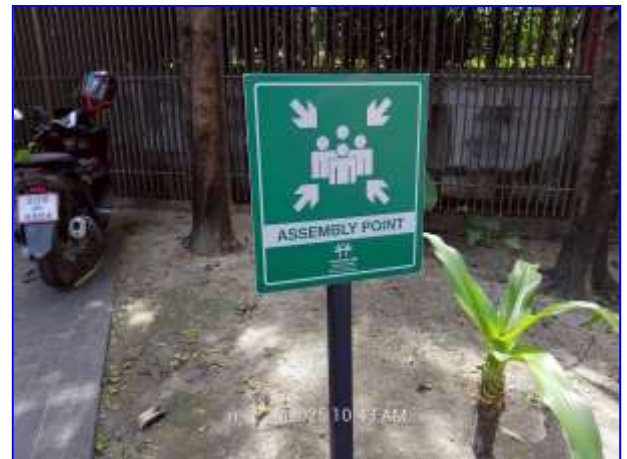
รูปที่ 2.4 จุดรวมพล

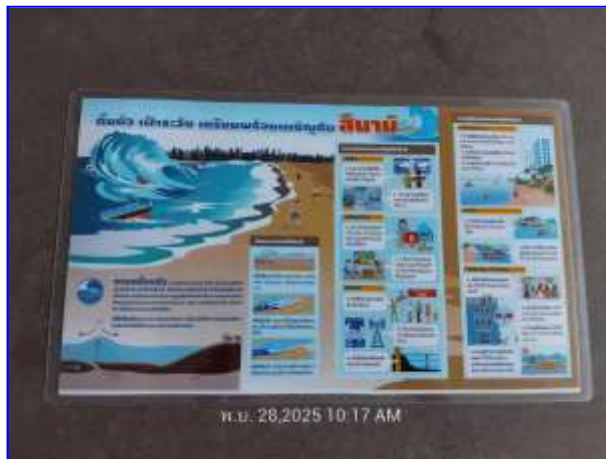
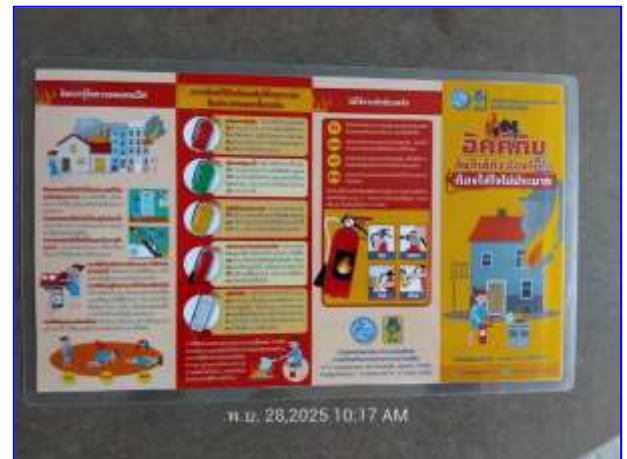
รูปที่ 2.5 ป้ายประชาสัมพันธ์กรณีเกิดเหตุ

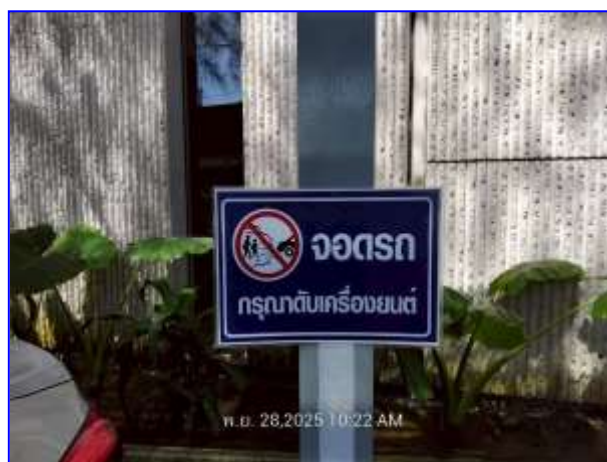
รูปที่ 2.6 ป้ายกรณาดับเครื่องยนต์

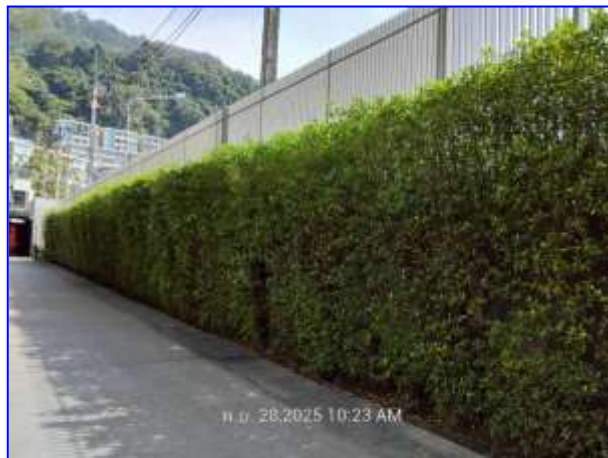
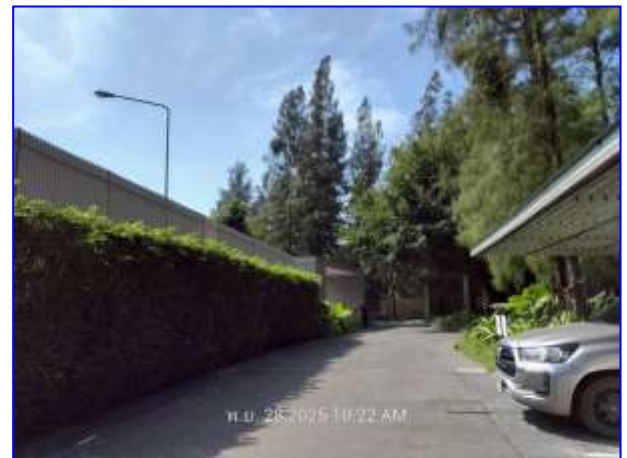
1.5 เสียงและการสั่นสะเทือน - จำกัดความเร็วของรถยนต์ภายในพื้นที่โครงการให้ไม่เกิน 30 กิโลเมตร/ชั่วโมง - ทำป้ายประชาสัมพันธ์ให้ดับเครื่องยนต์เมื่อจอดรถ - ปลุกต้นไม้ยืนต้นเป็นรั้วกันเสียงโดยรอบโครงการ	- โครงการมีการติดตั้งป้ายจำกัดความเร็ว (รูปที่ 2.7) - โครงการมีการติดตั้งป้ายกฤษฎาดับเครื่องยนต์บริเวณลานจอดรถ (รูปที่ 2.6) - โครงการมีการปลุกต้นไม้เพื่อเป็นรั้วกันเสียง (รูปที่ 2.8)	- ไม่พบปัญหา - ไม่พบปัญหา - ไม่พบปัญหา

รูปที่ 2.8 ต้นไม้บริเวณริมรั้ว

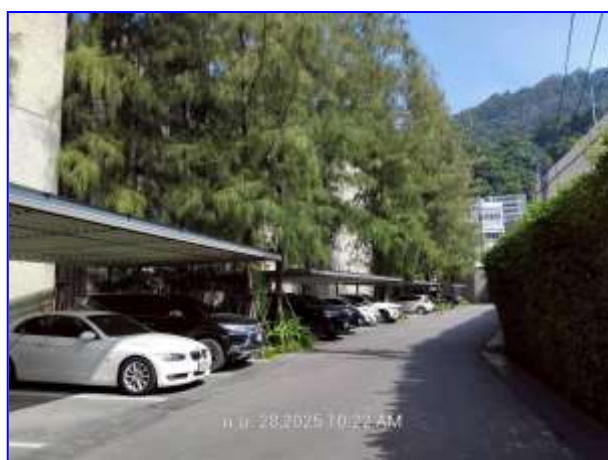
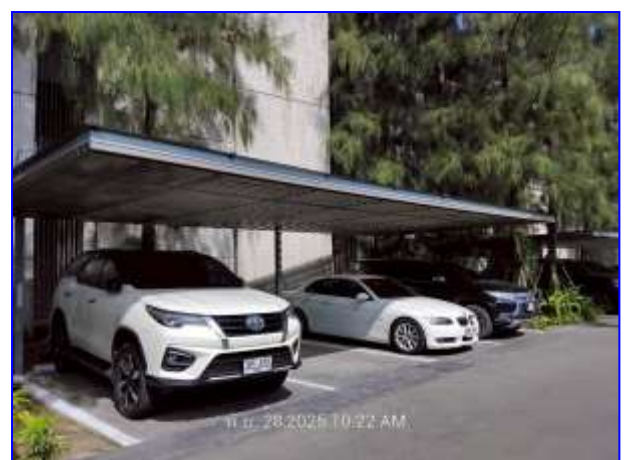
รูปที่ 2.9 ที่จอดรถ

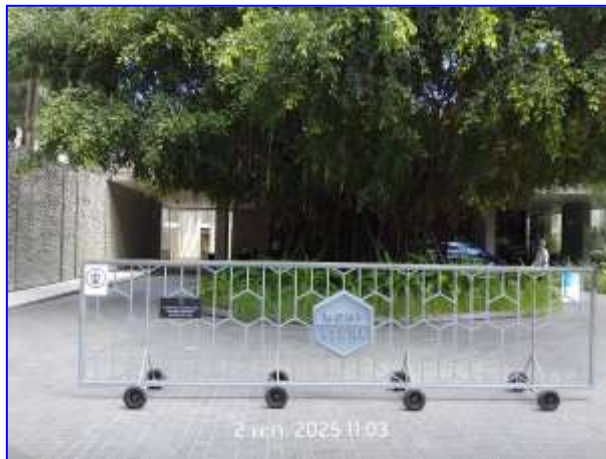
รูปที่ 2.10 ป้ายทางเข้า-ออกโครงการ

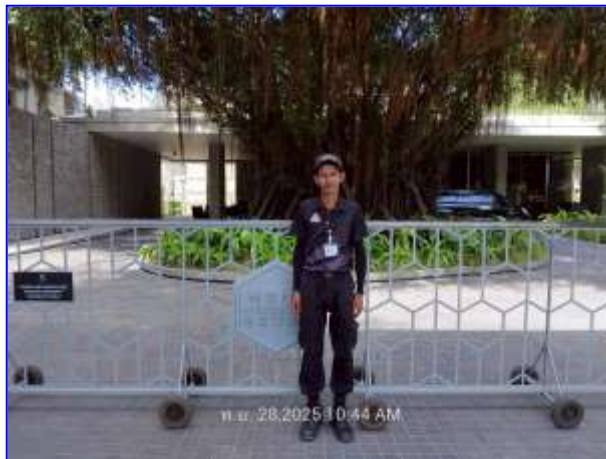
มาตรการป้องกันและแก้ไขผลกระทบสิ่งแวดล้อม	รายละเอียดผลการปฏิบัติตามมาตรการ และประสิทธิภาพของการดำเนินการ	ปัญหา อุปสรรค และแนวทางการแก้ไข
11. ควบคุมการจราจรบริเวณทางเข้า-ออกพื้นที่โครงการ โดยจัดให้เจ้าหน้าที่รักษาความปลอดภัยคอยควบคุมดูแลและตรวจรถเข้า-ออกตลอดเวลา	- มีเจ้าหน้าที่รักษาความปลอดภัยควบคุมการจราจรบริเวณเข้า-ออกโครงการตลอดเวลา (รูปที่ 2.11)	- ไม่พบปัญหา

รูปที่ 2.11 เจ้าหน้าที่รักษาความปลอดภัย

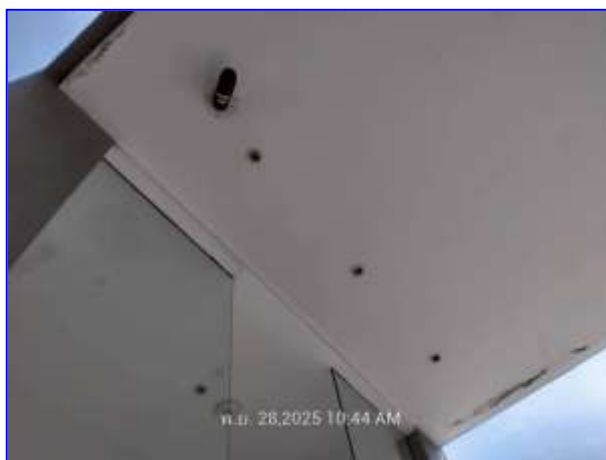
12. จัดให้มีระบบไฟฟ้าส่องสว่างบริเวณทางเข้า-ออกโครงการ และทางจราจรให้เพียงพอ	- มีการติดตั้งไฟส่องสว่าง บริเวณทางเข้า-ออกโครงการ และทางจราจรภายในโครงการอย่างเพียงพอ (รูปที่ 2.12)	- ไม่พบปัญหา

รูปที่ 2.12 แสงสว่างทางเข้าโครงการ

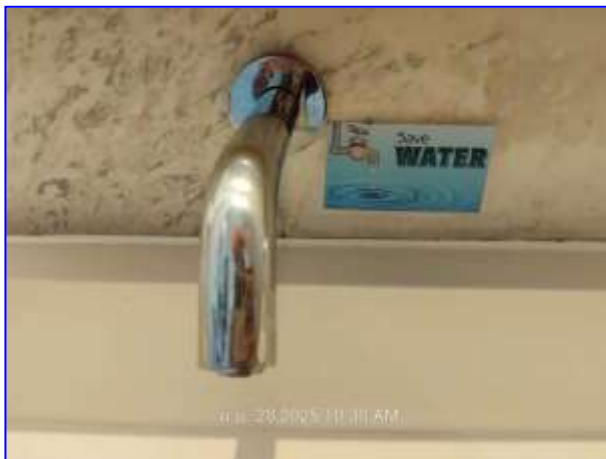
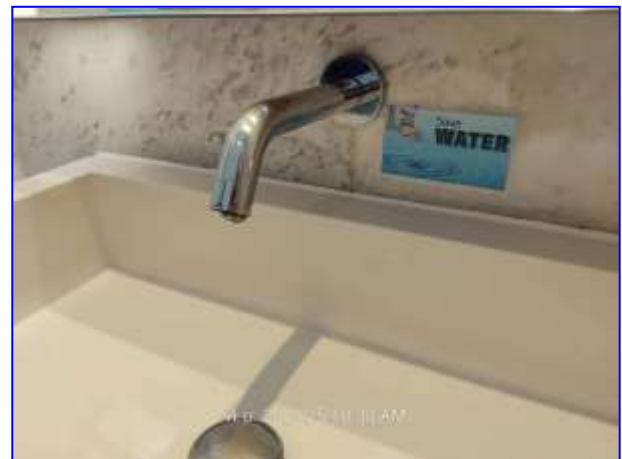
รูปที่ 2.14 ป้ายประหยัดน้ำ และสุขภัณฑ์ประหยัดน้ำ

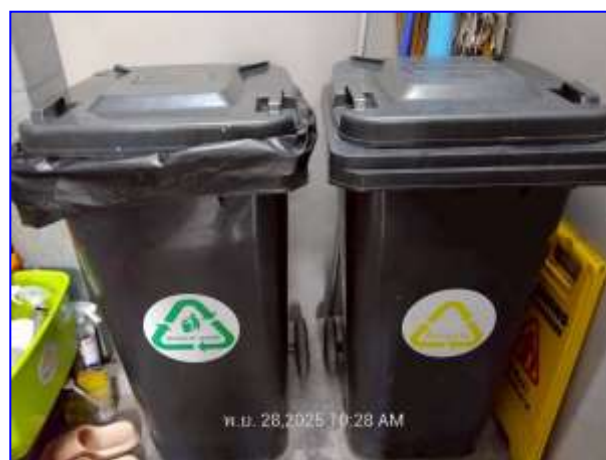
รูปที่ 2.15 ห้องพักขยะภายในชั้น

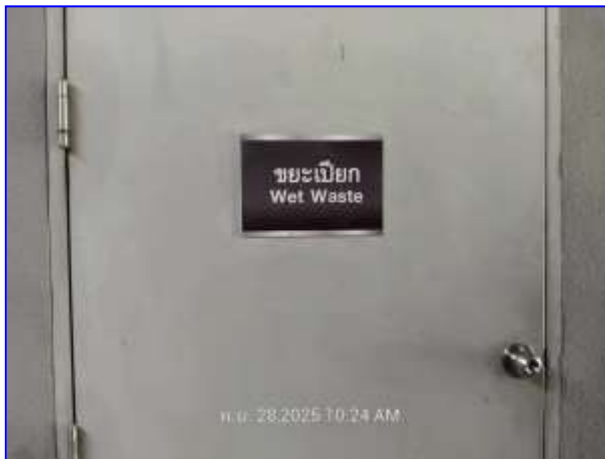
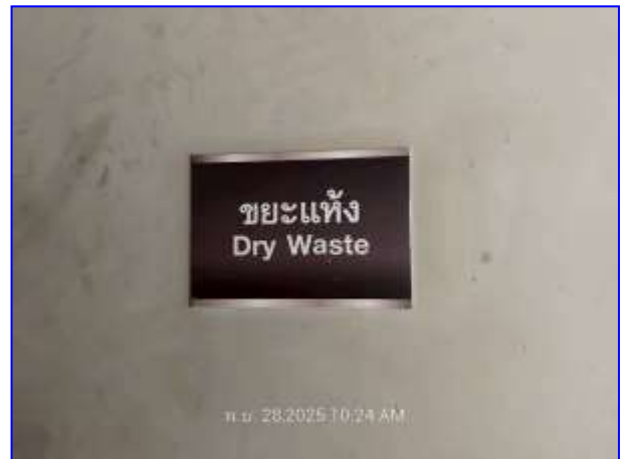
รูปที่ 2.16 ห้องพักขยะรวม

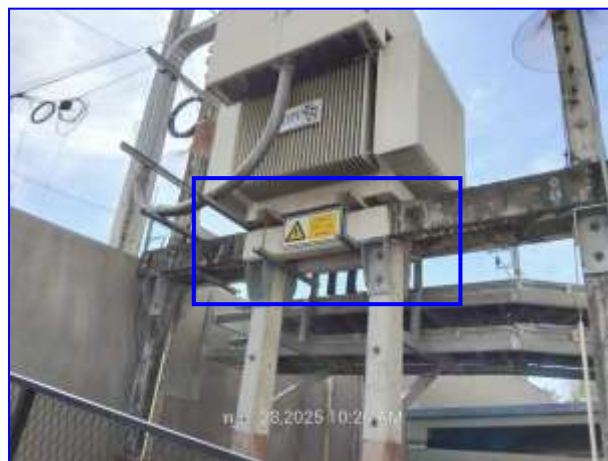
รูปที่ 2.17 หม้อแปลงไฟฟ้า และป้ายเตือนอันตราย

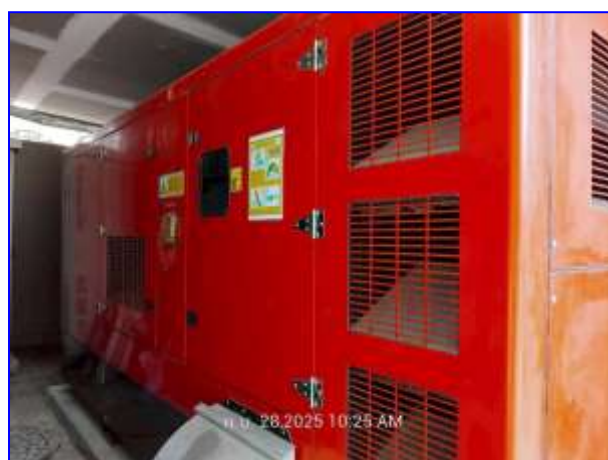
รูปที่ 2.18 เครื่องกำเนิดไฟฟ้า

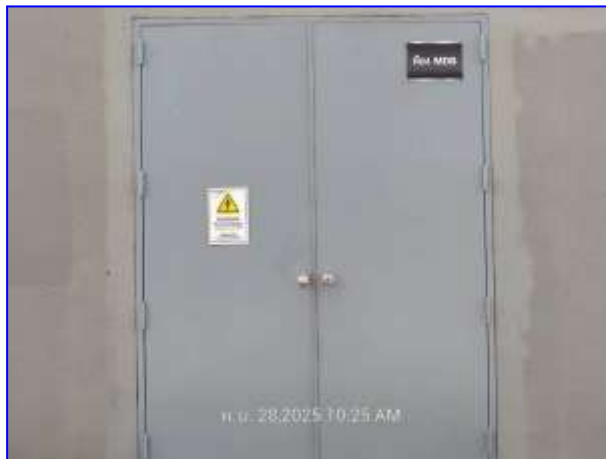
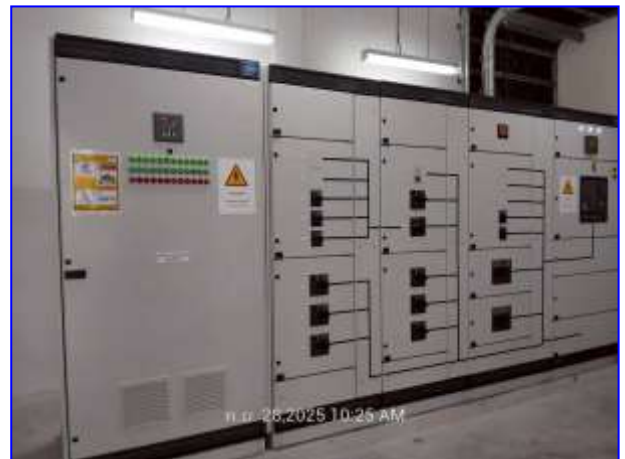
รูปที่ 2.19 MDB

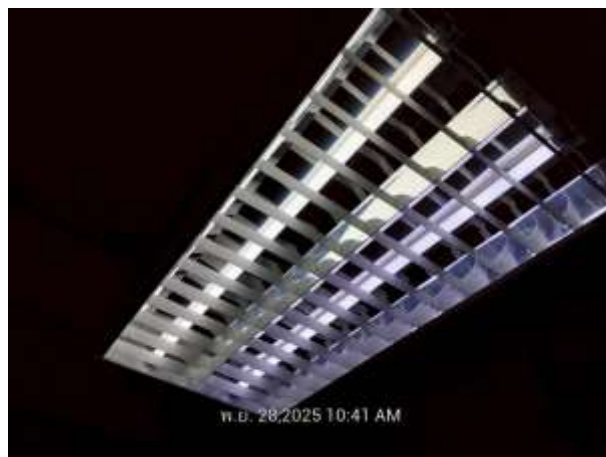
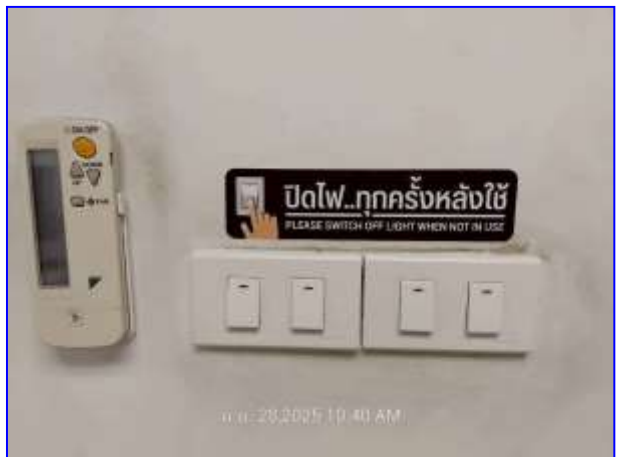
รูปที่ 2.20 อุปกรณ์ประหยัดพลังงานและป้ายเตือนการประหยัดพลังงาน

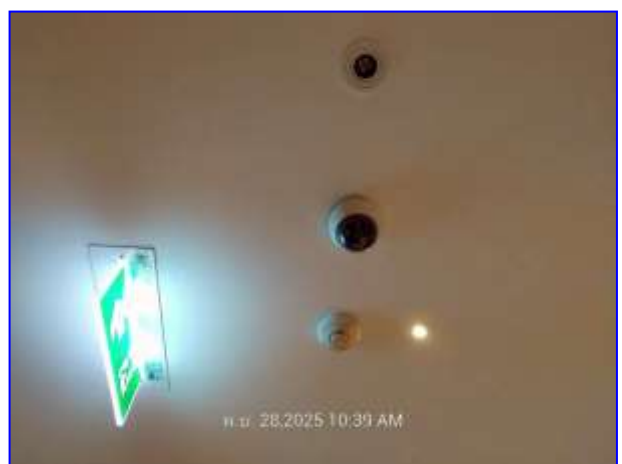
รูปที่ 2.21 CCTV

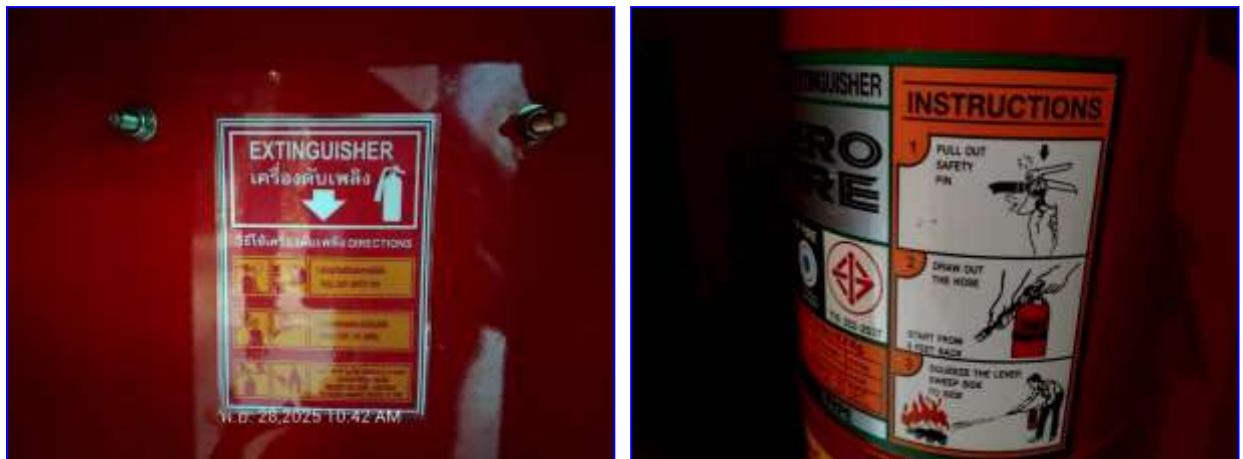
รูปที่ 2.22 ป้ายแนะนำวิธีการใช้

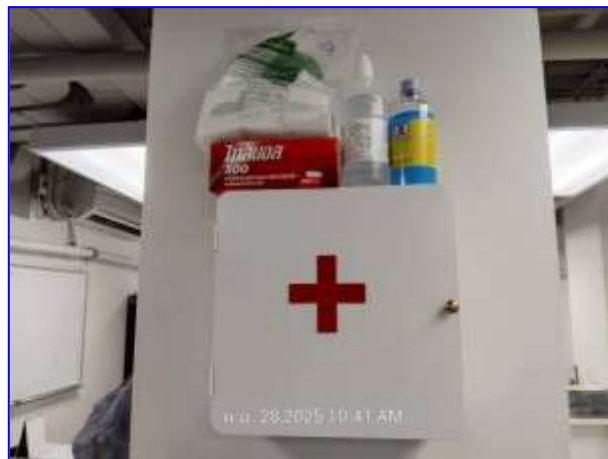
รูปที่ 2.23 กล่องปฐมพยาบาล

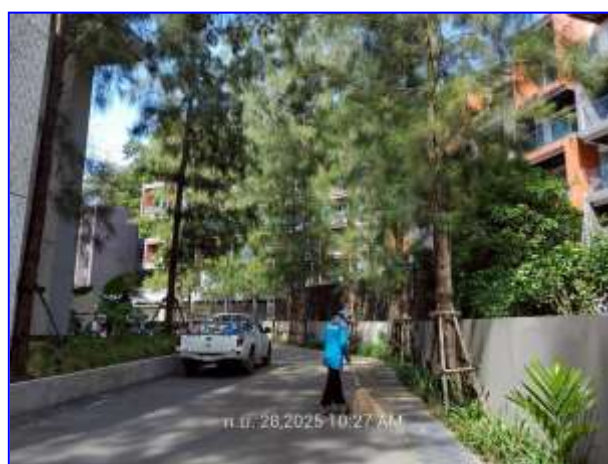
รูปที่ 2.24 คนสวน

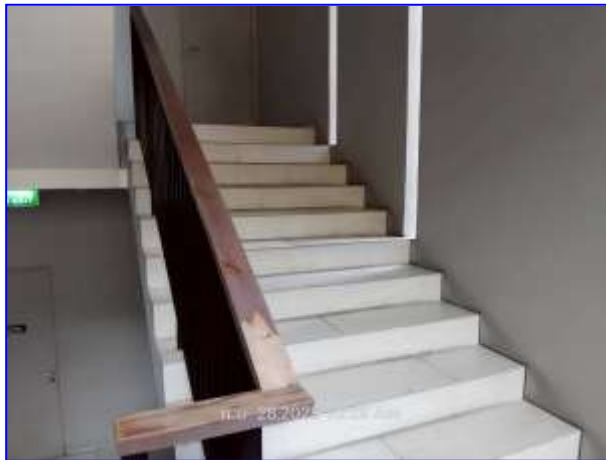
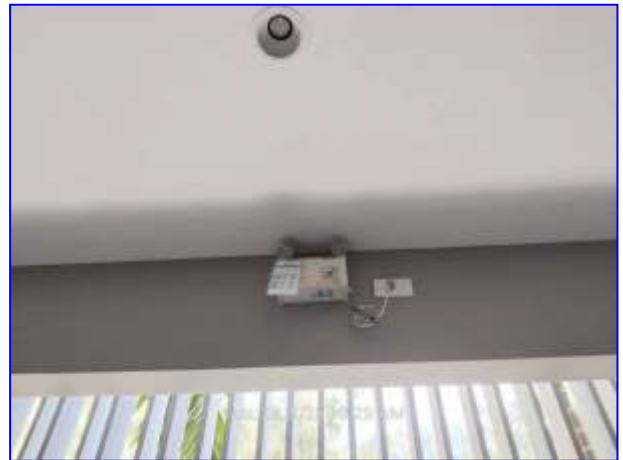
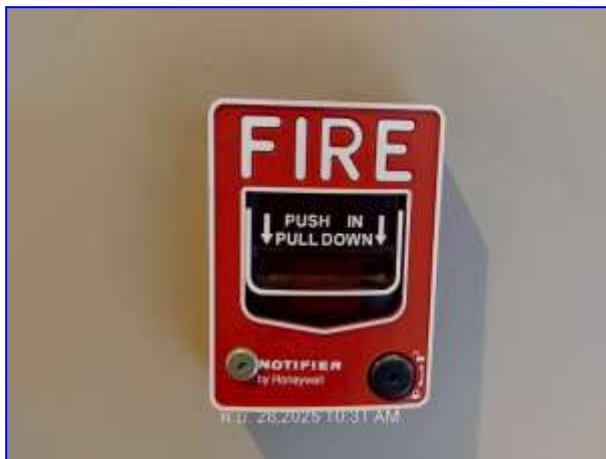
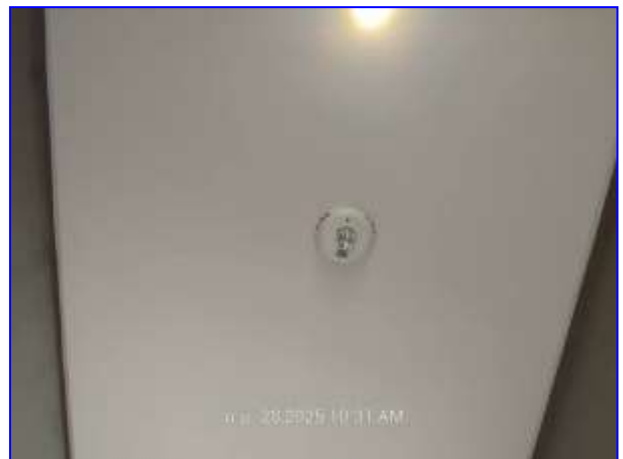
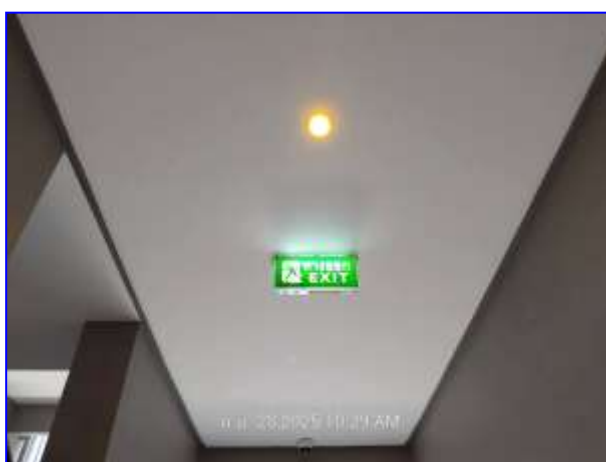
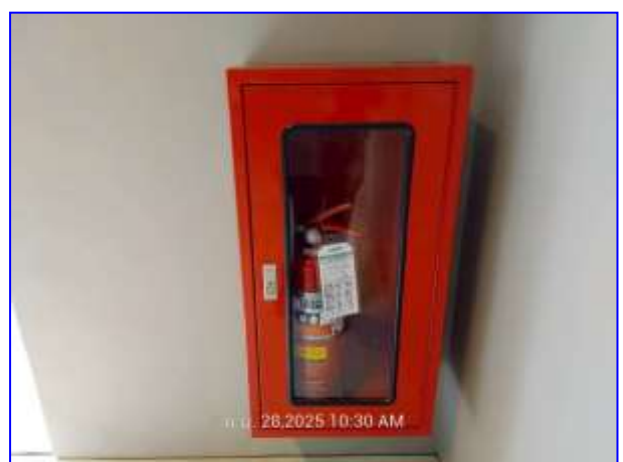
รูปที่ 2.25 ระบบป้องกันอัคคีภัย

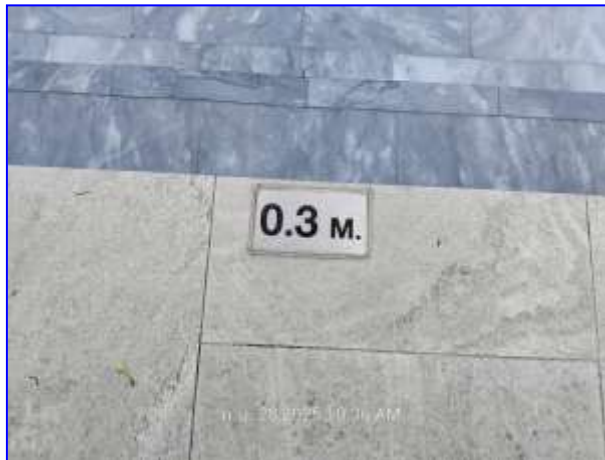
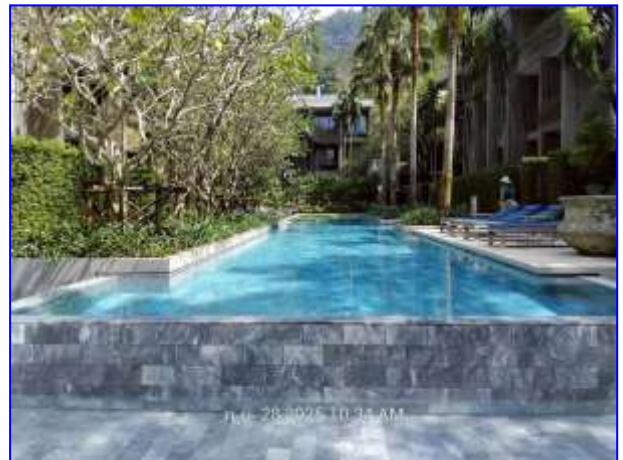
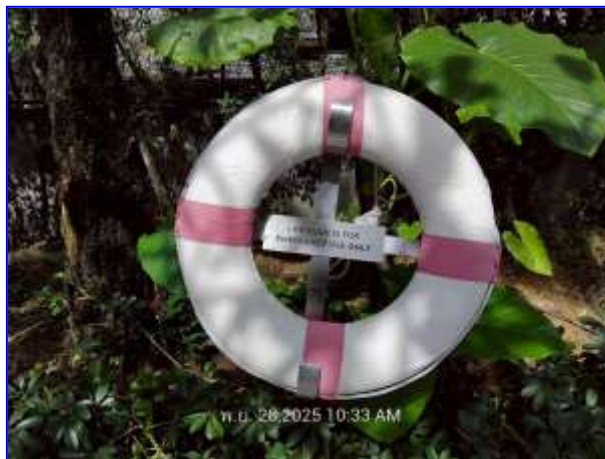
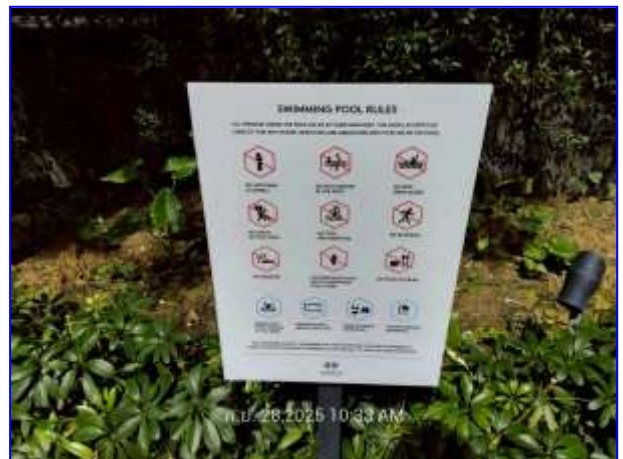
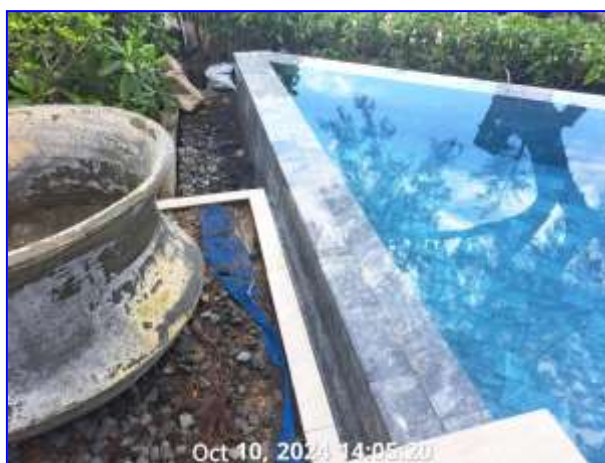
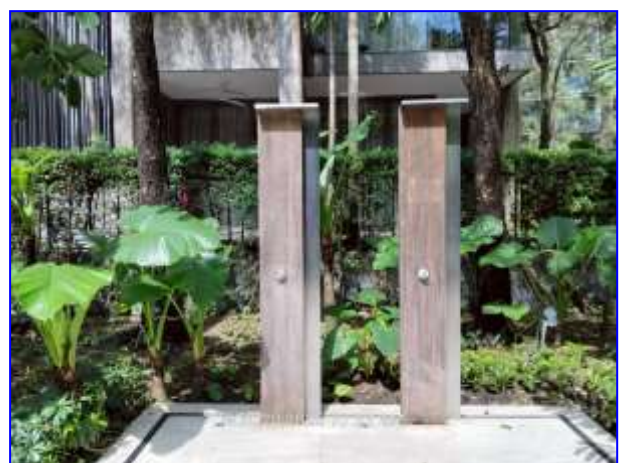
รูปที่ 2.26 สระว่ายน้ำ

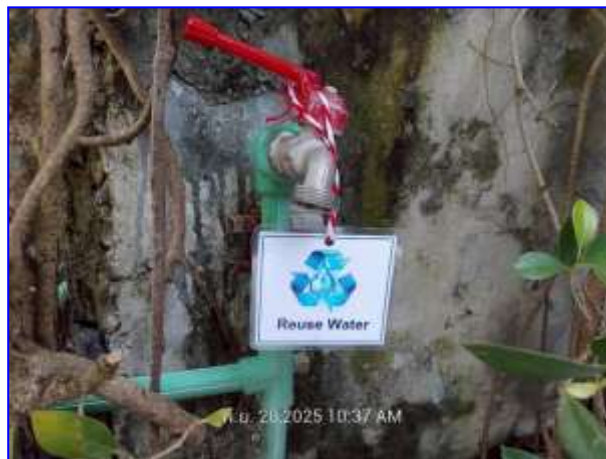
รูปที่ 2.27 ป้าย reuse

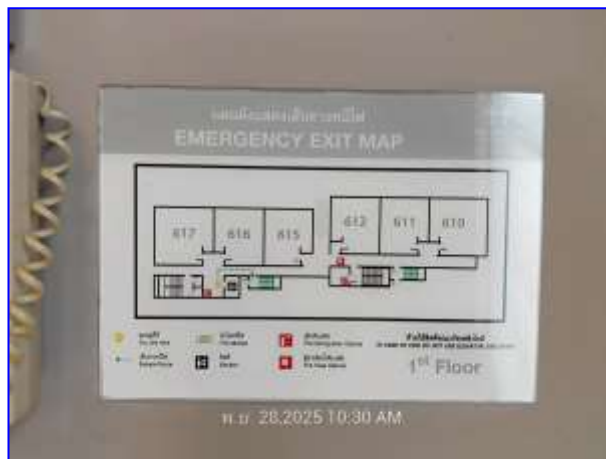
รูปที่ 2.28 แผนผังหนีไฟ

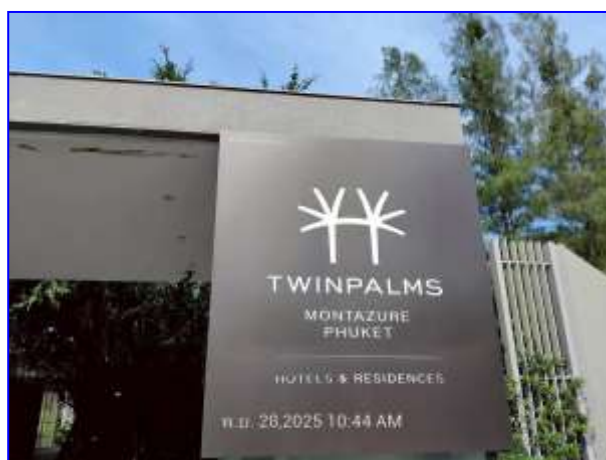
รูปที่ 2.29 ป้ายโครงการ
