ผลการปฏิบัติตามมาตรการป้องกัน และแก้ไขผลกระทบสิ่งแวดล้อม

ผลการตรวจสอบการปฏิบัติตาม มาตรการป้องกัน และแก้ไขผลกระทบสิ่งแวดล้อม (ระยะดำเนินการ) โครงการ โรงแรม แอทธาไมด์ สุขุมวิท (กรองทอง แมนชั่น (อ่อนนุช)) ของบริษัท กรองทอง เพลส จำกัด ในระหว่างเดือน กรกฎาคม - ธันวาคม 2568 แสดงดังตาราง 2.2-1

ตารางที่ 2.2-1 ผลการปฏิบัติ ตามมาตรการป้องกัน และแก้ไขผลกระทบสิ่งแวดล้อม (ระยะดำเนินการ)

เดือน กรกฎาคม - ธันวาคม 2568 โครงการ โรงแรม แอทธาเมย์ สุขุมวิท (กรองทองแมนชั่น (อ่อนนุช))

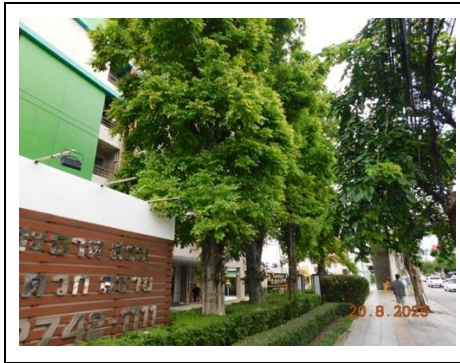
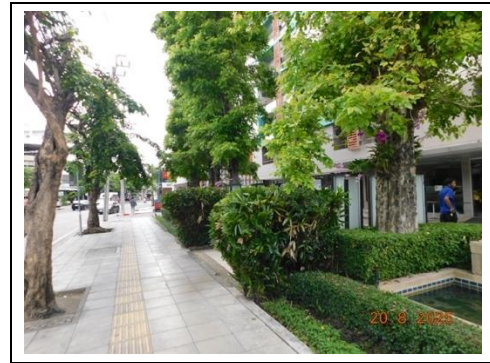
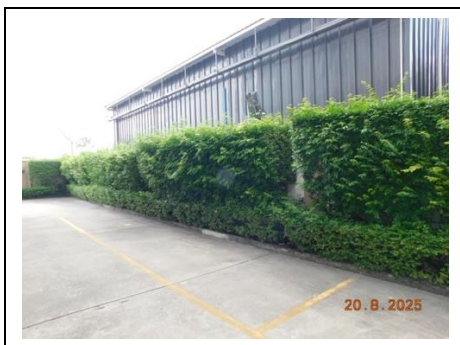
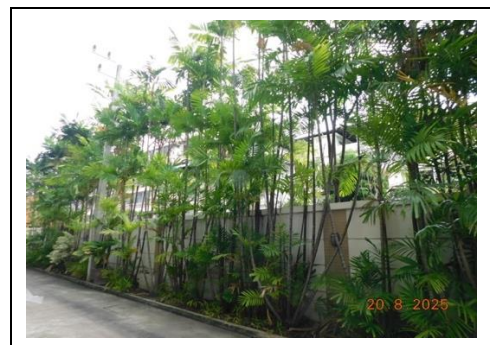
### 2.3-1 คุณภาพอากาศและพื้นที่สีเขียว

| องค์ประกอบทางสิ่งแวดล้อมและ<br>คุณค่าต่างๆ | มาตรการป้องกันและแก้ไขผลกระทบสิ่งแวดล้อม | ผลการปฏิบัติตามมาตรการฯ/ปัญหา/อุปสรรค<br>(✓ปฏิบัติแล้ว ✕ ยังไม่ปฏิบัติ ⊙ปฏิบัติไม่ครบถ้วน ) | | อ้างอิง<br>รูป/เอกสาร |
|---|---|---|---|---|
| 1.ทรัพยากรสิ่งแวดล้อม<br>1.1 คุณภาพอากาศและพื้นที่สีเขียว | 1.ปลูกต้นไม้ที่ช่วยลดมลพิษ เช่น พิกุล ยี่โถ เตียนทอง เป็นต้น | ✓ | ทางโครงการปลูกต้นไม้ทำให้ช่วยลดมลพิษ | รูปที่ 2.3-1 |

| องค์ประกอบทางสิ่งแวดล้อมและ<br>คุณค่าต่างๆ | มาตรการป้องกันและแก้ไขผลกระทบสิ่งแวดล้อม | ผลการปฏิบัติตามมาตรการฯ/ปัญหา/อุปสรรค<br>(✓ปฏิบัติแล้ว ✕ ยังไม่ปฏิบัติ ○ปฏิบัติไม่ครบถ้วน ) | อ้างอิง<br>รูป/เอกสาร |
|---|---|---|---|
| 3.3 สุนทรียภาพและท่องเที่ยว | 1.จัดให้มีพื้นที่สีเขียวทั้งหมด 1,766.05 ตร.ม. (ชั้นล่าง<br>858 ตร.ม. ชั้นดาดฟ้า 908.05 ตร.ม.) คิดเป็น 1.03<br>ตร.ม./คน โดยจัดให้มีไม้ยืนต้นโดยรอบโครงการ<br>เพื่อลดมลพิษทางอากาศและมลพิษทางเสียงซึ่งต้นไม้<br>ลดคาร์บอนไดออกไซด์ (CO <sub>2</sub> ) ได้ประมาณ 500.286<br>mol ซึ่งเพียงพอต่อปริมาณคาร์บอนไดออกไซด์ที่<br>เกิดขึ้นจากยานพาหนะของโครงการมีประมาณ<br>3.775 mol อีกทั้งเป็นการเพิ่มความร่มรื่นให้กับ<br>โครงการ | ✓ มีพื้นที่สีเขียวตามมาตรการที่กำหนด | รูปที่ 2.3-1 |

พื้นที่สีเขียว

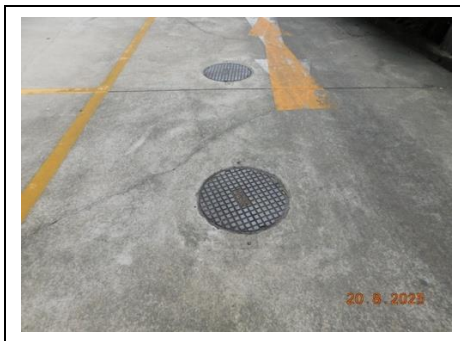
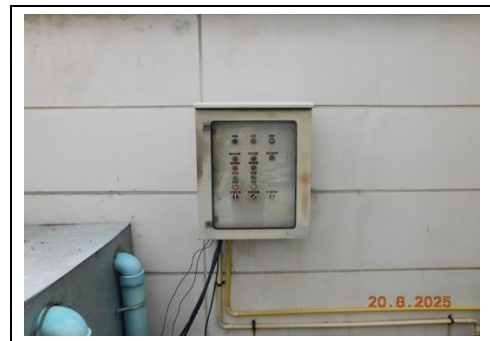
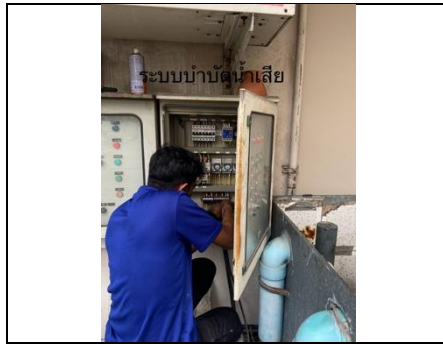
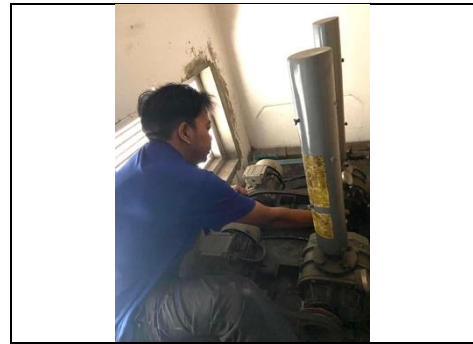
### 2.3-2 คุณภาพน้ำผิวดิน

| องค์ประกอบทางสิ่งแวดล้อมและ<br>คุณค่าต่างๆ | มาตรการป้องกันและแก้ไขผลกระทบสิ่งแวดล้อม | ผลการปฏิบัติตามมาตรการฯ/ปัญหา/อุปสรรค<br>(✓ปฏิบัติแล้ว ✕ ยังไม่ปฏิบัติ ⊙ปฏิบัติไม่ครบถ้วน ) | | อ้างอิง<br>รูป/เอกสาร |
|---|---|---|---|---|
| 1.2 คุณภาพน้ำผิวดิน | 1.ตรวจสอบการทำงานของระบบบำบัดน้ำเสียให้มีประสิทธิภาพดีอยู่เสมอ และดูแลให้ระบบบำบัดน้ำเสียเปิดทำงานอยู่ตลอดเวลา | ✓ | เจ้าหน้าที่ตรวจเช็คระบบบำบัดน้ำเสียของโครงการอย่างสม่ำเสมอ | รูปที่ 2.3-2 |

| องค์ประกอบทางสิ่งแวดล้อมและ<br>คุณค่าต่างๆ | มาตรการป้องกันและแก้ไขผลกระทบสิ่งแวดล้อม | ผลการปฏิบัติตามมาตรการฯ/ปัญหา/อุปสรรค<br>(✓ปฏิบัติแล้ว ✕ ยังไม่ปฏิบัติ ○ปฏิบัติไม่ครบถ้วน ) | | อ้างอิง<br>รูป/เอกสาร |
|---|---|---|---|---|
| | 3.จัดให้มีเจ้าหน้าที่ที่มีความรู้ความชำนาญในด้านการ<br>บำบัดน้ำเสียดูแลควบคุมระบบบำบัดน้ำเสีย | ✓ | มีเจ้าหน้าที่คอยควบคุมตรวจเช็คระบบบำบัดน้ำเสีย | รูปที่ 2.3-2 |

บ่อบำบัดน้ำเสีย

ตู้ควบคุมระบบบำบัดน้ำเสีย

เจ้าหน้าที่ดูแลระบบบำบัดน้ำเสีย

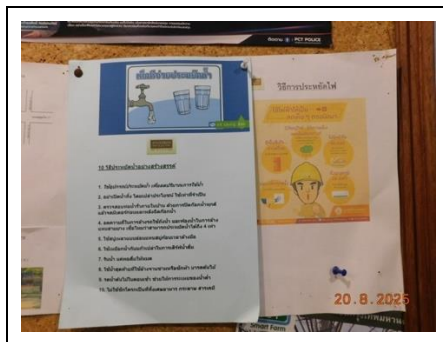
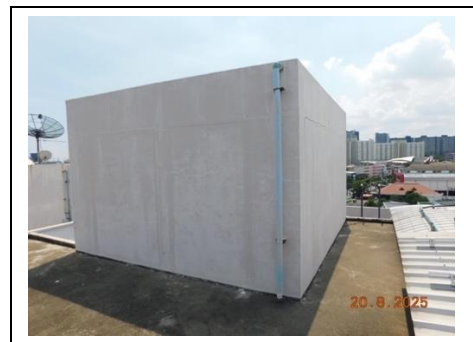
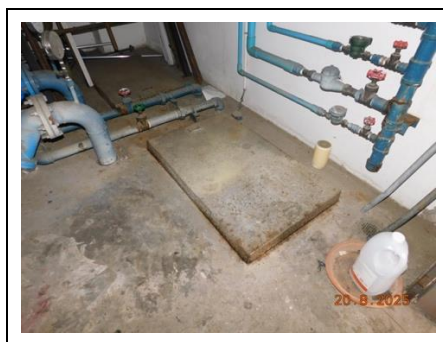
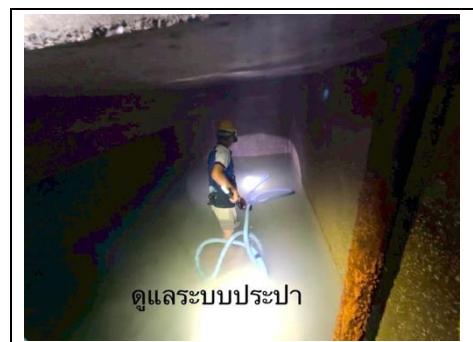
### 2.3-3 การใช้น้ำ

| องค์ประกอบทางสิ่งแวดล้อมและ<br>คุณค่าต่างๆ | มาตรการป้องกันและแก้ไขผลกระทบสิ่งแวดล้อม | ผลการปฏิบัติตามมาตรการฯ/ปัญหา/อุปสรรค<br>(✓ปฏิบัติแล้ว ✕ ยังไม่ปฏิบัติ ⊙ปฏิบัติไม่ครบถ้วน ) | | อ้างอิง<br>รูป/เอกสาร |
|---|---|---|---|---|
| 2 คุณค่าการใช้ประโยชน์ของ<br>มนุษย์<br>2.1 การใช้น้ำ | 1.มีการรณรงค์และขอความร่วมมือให้ผู้พักอาศัยภายในโครงการช่วยกันใช้น้ำอย่างประหยัด | ✓ | มีป้ายประชาสัมพันธ์วิธีการปฏิบัติตามกฎของโครงการ | รูปที่ 2.3-3 |
| | 2.ดูแลระบบเส้นท่อประปาให้อยู่ในสภาพดีอยู่เสมอ และรีบซ่อมแซมกรณีที่มีการชำรุด | ✓ | เจ้าหน้าที่ตรวจเช็ครอยต่อท่อประปาเป็นประจำ | รูปที่ 2.3-3 |

ป้ายรณรงค์การใช้น้ำ

แท้งก์น้ำชั้นดาดฟ้า

แท้งก์น้ำชั้นใต้ดิน

เจ้าหน้าที่ดูแลระบบประปา

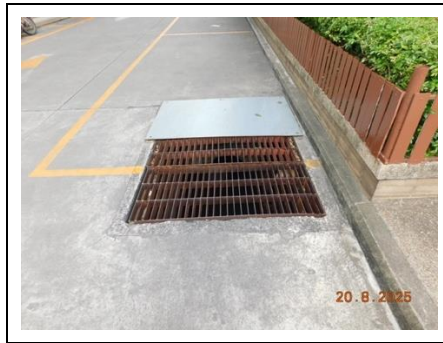
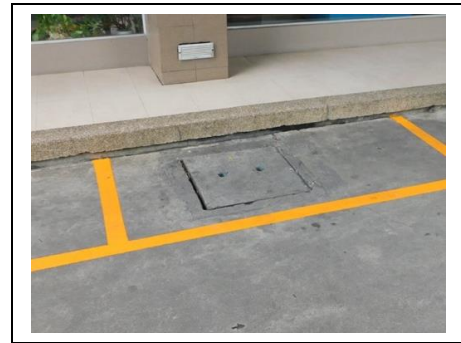
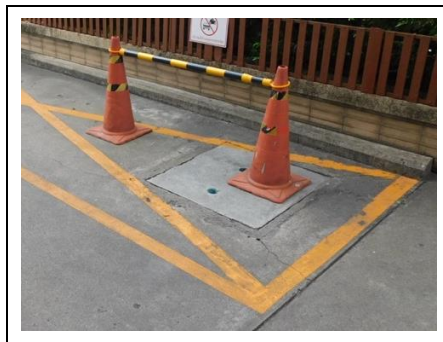
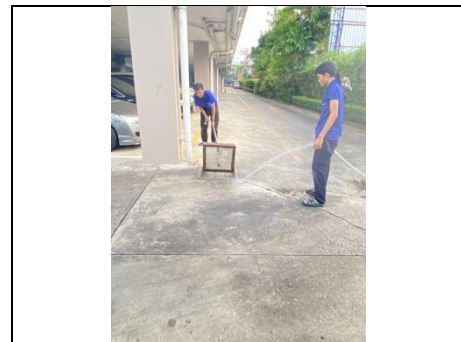
### 2.3-5 การระบายน้ำและป้องกันน้ำท่วม

| องค์ประกอบทางสิ่งแวดล้อมและ<br>คุณค่าต่างๆ | มาตรการป้องกันและแก้ไขผลกระทบสิ่งแวดล้อม | ผลการปฏิบัติตามมาตรการฯ/ปัญหา/อุปสรรค<br>(✓ปฏิบัติแล้ว ✕ ยังไม่ปฏิบัติ ○ปฏิบัติไม่ครบถ้วน ) | | อ้างอิง<br>รูป/เอกสาร |
|---|---|---|---|---|
| 2.3 การระบายน้ำและป้องกัน<br>น้ำท่วม | 1.ติดตั้งตะแกรงดักมูลฝอยบริเวณจุดระบายน้ำลงสู่ท่อ<br>ระบายน้ำสาธารณะบริเวณด้านหน้าโครงการ | ✓ | มีการติดตั้งตะแกรงดักมูลฝอย บริเวณจุดระบายน้ำลงสู่<br>ท่อระบายน้ำสาธารณะด้านหน้าโครงการ | รูปที่ 2.3-5 |
| | 4.โครงการจัดให้มีบ่อนกักน้ำคอนกรีตเสริมเหล็ก<br>จำนวน 2 บ่อ ขนาดบ่อละ 150 ลบ.ม. เพื่อรองรับ | ✓ | โครงการมีบ่อนกักน้ำคอนกรีตเสริมเหล็ก | รูปที่ 2.3-5 |

ตะแกรงดักมูลฝอย

ท่อระบายน้ำ

บ่อหน่วง

เจ้าหน้าที่ดูแลระบบระบายน้ำ

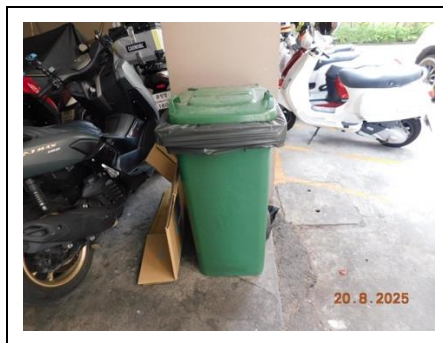
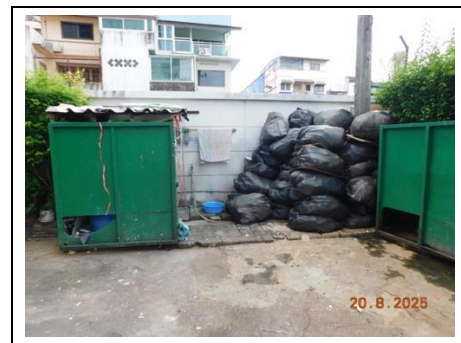
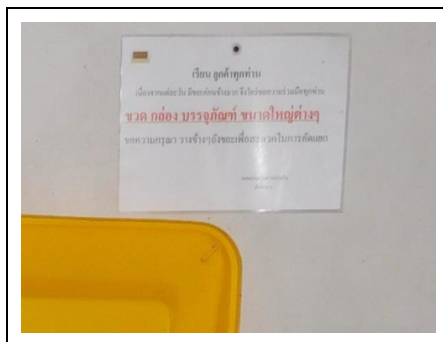
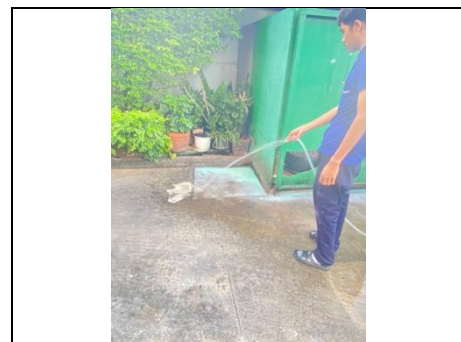
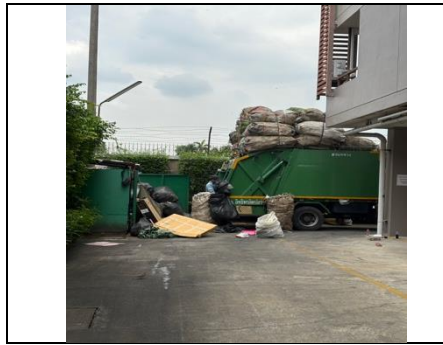
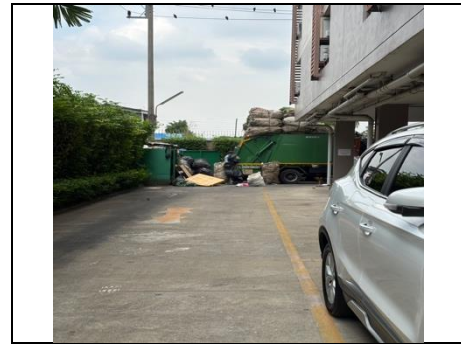
### 2.3-6 การจัดการมูลฝอย

| องค์ประกอบทางสิ่งแวดล้อมและ<br>คุณค่าต่างๆ | มาตรการป้องกันและแก้ไขผลกระทบสิ่งแวดล้อม | ผลการปฏิบัติตามมาตรการฯ/ปัญหา/อุปสรรค<br>(✓ปฏิบัติแล้ว ✕ ยังไม่ปฏิบัติ ⊙ปฏิบัติไม่ครบถ้วน ) | | อ้างอิง<br>รูป/เอกสาร |
|---|---|---|---|---|
| 2.4 มูลฝอย | 1.จัดให้มีห้องพักขยะรวมขนาด 48.86 ลบ.ม ซึ่งรองรับ<br>ได้ไม่น้อยกว่า 3 วัน ก่อนที่จะประสานงานให้<br>สำนักงานเขตสวนหลวงมาเก็บผลต่อไป | ⊙ | มีจุดพักขยะคอยรวบรวมขยะมูลฝอยในโครงการ | รูปที่ 2.3-6 |

ถังพักขยะย่อย

ห้องพักขยะรวม

ป้ายรณรงค์คัดแยกขยะ

เจ้าหน้าที่ทำความสะอาดห้องพักขยะ

เจ้าหน้าที่จัดเก็บมูลฝอยจากสำนักงานเขต

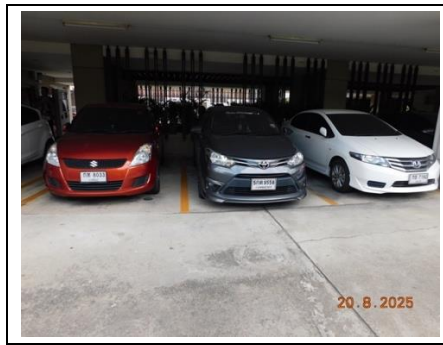
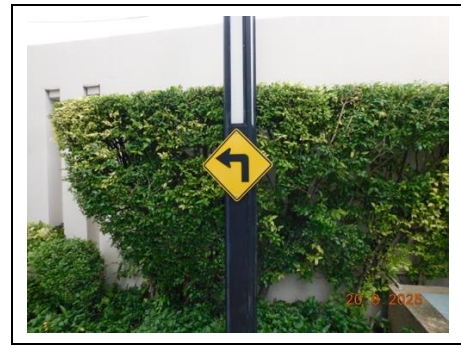
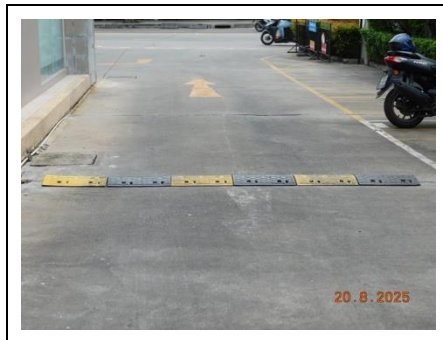
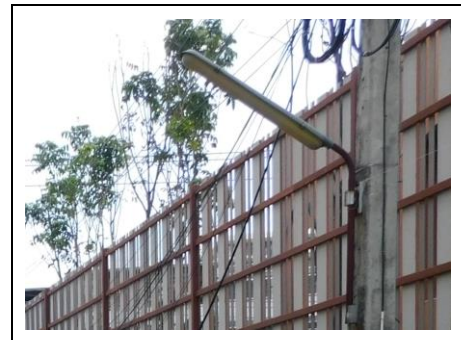
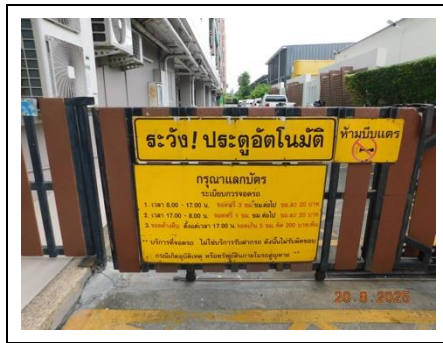
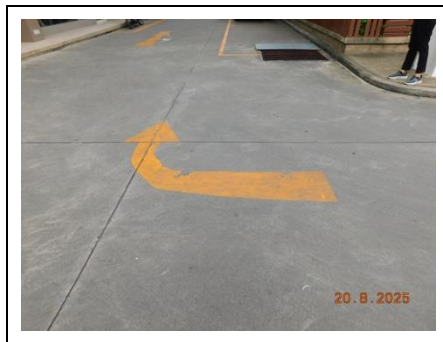
### 2.3-8 การจราจรและคมนาคมขนส่ง

| องค์ประกอบทางสิ่งแวดล้อมและ<br>คุณค่าต่างๆ | มาตรการป้องกันและแก้ไขผลกระทบสิ่งแวดล้อม | ผลการปฏิบัติตามมาตรการฯ/ปัญหา/อุปสรรค<br>(✓ปฏิบัติแล้ว ✕ ยังไม่ปฏิบัติ ⊙ปฏิบัติไม่ครบถ้วน ) | อ้างอิง<br>รูป/เอกสาร |
|---|---|---|---|
| 2.7 การจราจรและคมนาคมขนส่ง | 1.จัดให้มีที่จอดรถยนต์ภายในโครงการจำนวน 146 คัน | ⊙ โครงการได้จัดให้มีพื้นที่จอดรถยนต์ภายในโครงการ 101 คัน | รูปที่ 2.3-8 |

| องค์ประกอบทางสิ่งแวดล้อมและ<br>คุณค่าต่างๆ | มาตรการป้องกันและแก้ไขผลกระทบสิ่งแวดล้อม | ผลการปฏิบัติตามมาตรการฯ/ปัญหา/อุปสรรค<br>(✓ปฏิบัติแล้ว ✕ ยังไม่ปฏิบัติ ⊙ปฏิบัติไม่ครบถ้วน ) | อ้างอิง<br>รูป/เอกสาร |
|---|---|---|---|
| 2.7 การจราจรและคมนาคม<br>ขนส่ง (ต่อ) | 2.ทางโครงการจัดการจราจรภายในโครงการมีความ<br>กว้างของทางเข้า-ออก 6 เมตร และจัดให้มีการเดินรถ<br>แบบ 2 ทิศทาง (Two ways) ซึ่งเป็นไปตาม<br>กฎกระทรวงฉบับที่ 7 (พ.ศ. 2517) และมีการติดตั้ง<br>ป้ายแสดงทิศทางเดินรถเข้า-ออกภายในพื้นที่โครงการ | ⊙ มีทางเข้า-ออก แต่ความกว้างไม่ถึง 6 เมตร | รูปที่ 2.3-8 |

ที่จอดรถยนต์ภายในโครงการ

ป้ายสัญลักษณ์จราจร

คันชะลอความเร็ว

จุดแลกบัตรก่อนเข้าโครงการ

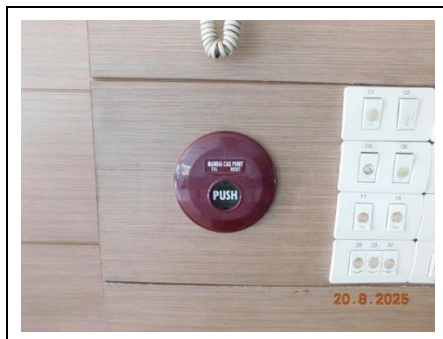
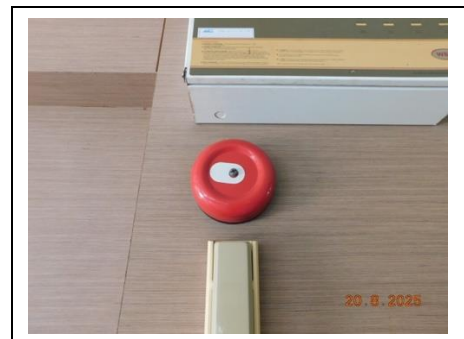
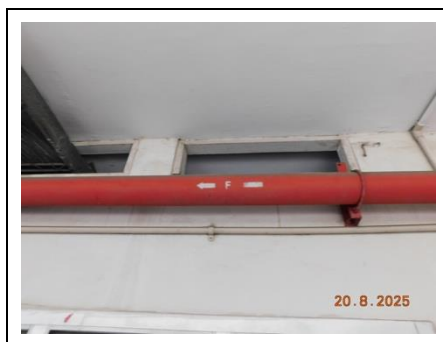
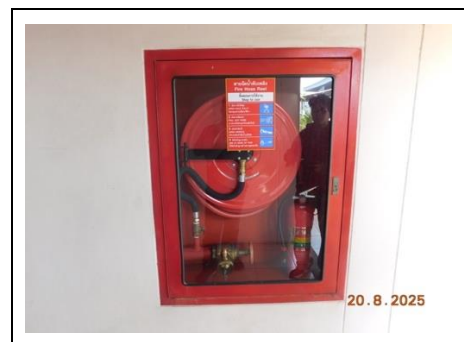
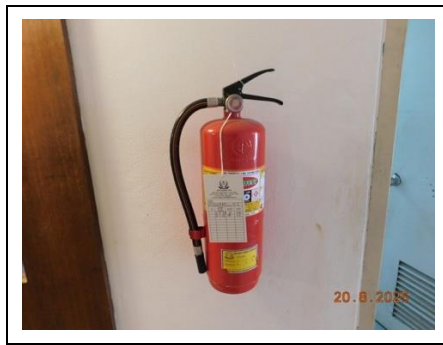
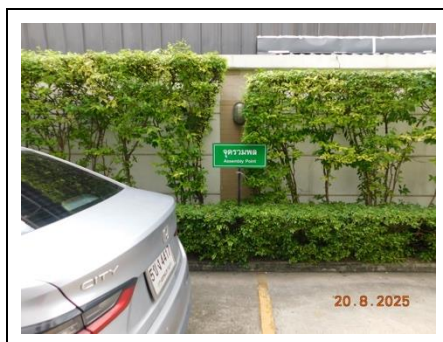
### 2.3-9 การป้องกันอัคคีภัย

| องค์ประกอบทางสิ่งแวดล้อมและ<br>คุณค่าต่างๆ | มาตรการป้องกันและแก้ไขผลกระทบสิ่งแวดล้อม | ผลการปฏิบัติตามมาตรการฯ/ปัญหา/อุปสรรค<br>(✓ปฏิบัติแล้ว ✕ ยังไม่ปฏิบัติ ⊙ปฏิบัติไม่ครบถ้วน ) | | อ้างอิง<br>รูป/เอกสาร |
|---|---|---|---|---|
| 3.2 การป้องกันอัคคีภัย | จัดให้มีและติดตั้งระบบป้องกันอัคคีภัยตามที่ได้ระบุไว้<br>ภายในรายละเอียดของโครงการ เช่น<br>1.จุดแจ้งสัญญาณเพลิงไหม้ชนิดปุ่มกด โดยในชั้น 1<br>ติดตั้งไว้ ทุกชั้นๆ ละ 3 จุด บริเวณด้านหน้าบันได<br>หลัก 1 จุด และ บริเวณด้านหน้าบันไดหนีไฟ<br>จำนวน 2 จุด | ⊙ | มีการติดตั้งปุ่มกดไว้ทุกชั้นส่วนในแต่ละชั้นยังติดตั้งไม่<br>ครอบคลุมครบถ้วน | รูปที่ 2.3-9 |
| | 2.ติดตั้งท่อยื่น และตู้ดับเพลิง (FHC) ชนิดหัวฉีดพร้อม<br>อุปกรณ์และติดตั้งเครื่องดับเพลิงแบบมือถือไว้<br>ภายใน โดยติดตั้งทุก ชั้น ๆ ละ 1 จุด บริเวณบันได<br>หลัก | ✓ | มีการติดตั้งตู้ (FHC) ไว้ทุกชั้นพร้อมท่อยื่น | รูปที่ 2.3-9 |

อุปกรณ์แจ้งเหตุด้วยมือ

อุปกรณ์ส่งสัญญาณเสียง

ท่อเย็น

ตู้ดับเพลิง
