ผลการปฏิบัติตามมาตรการป้องกัน และ แก้ไขผลกระทบสิ่งแวดล้อม

ผลการตรวจสอบการปฏิบัติตามมาตรการป้องกัน และ แก้ไขผลกระทบสิ่งแวดล้อม ระยะ
ดำเนินการ โครงการ Inter Lux Residence (Sukhumvit 13) ของ อินเตอร์ ลักส์ เรซิเดนซ์ จำกัด จำกัด
ในระหว่างเดือน กรกฎาคม - ธันวาคม 2568 แสดงดังตารางที่ 2.2-1

ตารางที่ 2.2-1 ผลการปฏิบัติตามมาตรการป้องกันและแก้ไขผลกระทบสิ่งแวดล้อม ระยะดำเนินการ ประจำเดือน กรกฎาคม - ธันวาคม 2568
ของโครงการ Inter Lux Residence (Sukhumvit 13)

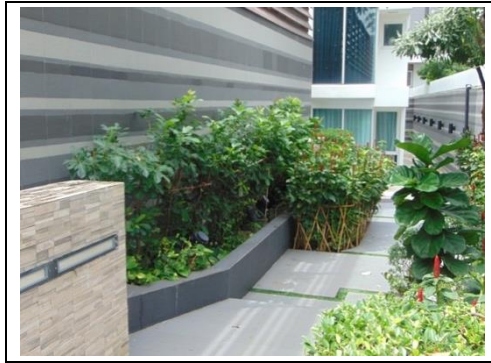
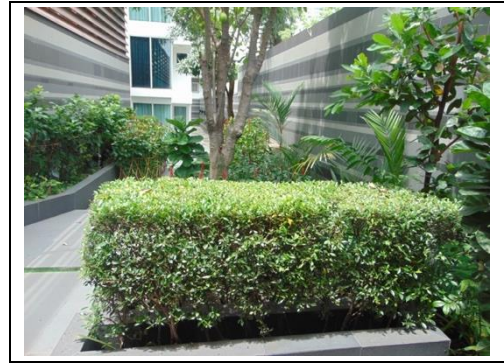
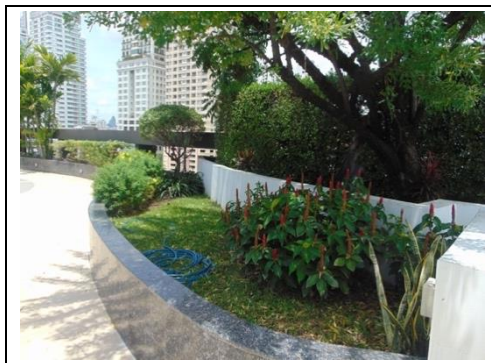
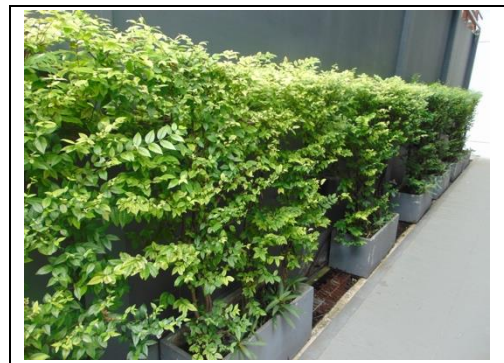
พื้นที่สีเขียว

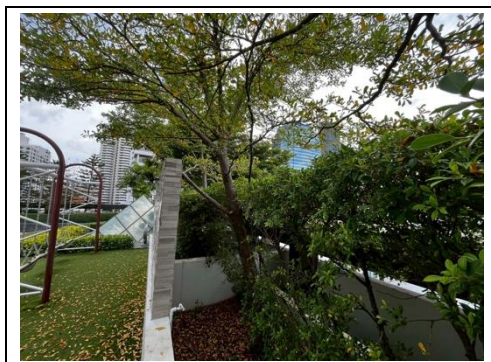
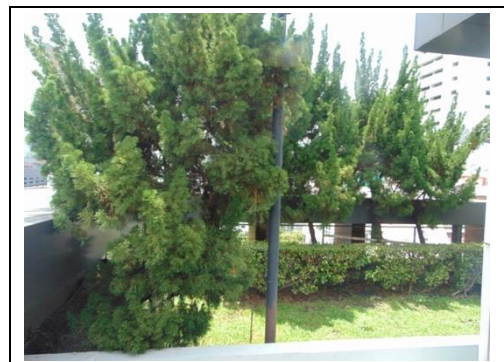
ไม้ยืนต้น

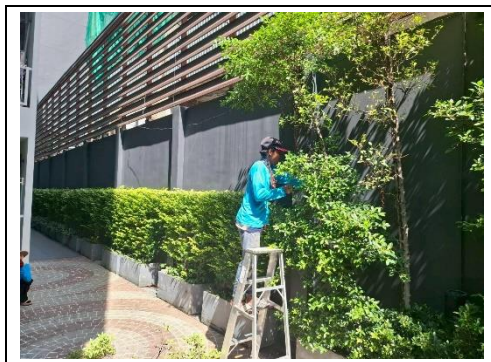
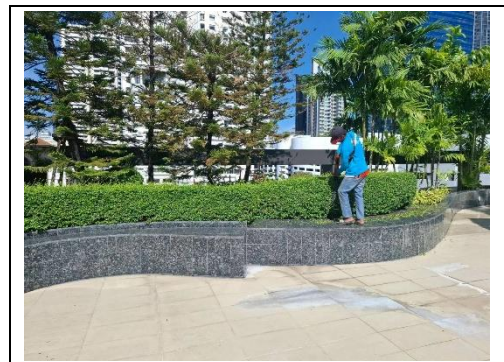
รูปที่ 2.3-1 สภาพภูมิอากาศ

เจ้าหน้าที่ดูแลพื้นที่สีเขียว

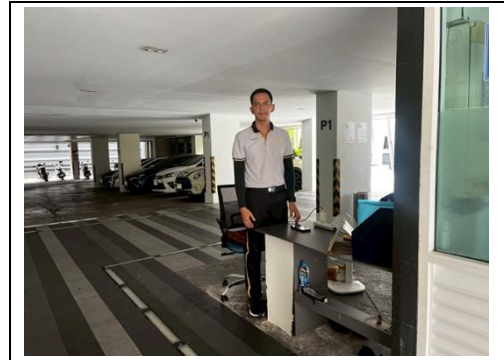
เจ้าหน้าที่รักษาความปลอดภัย

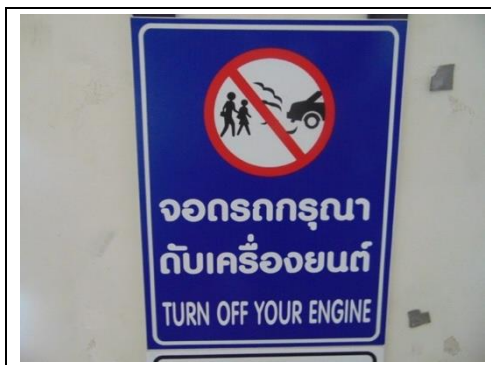
ป้าย ห้ามติดเครื่องยนต์

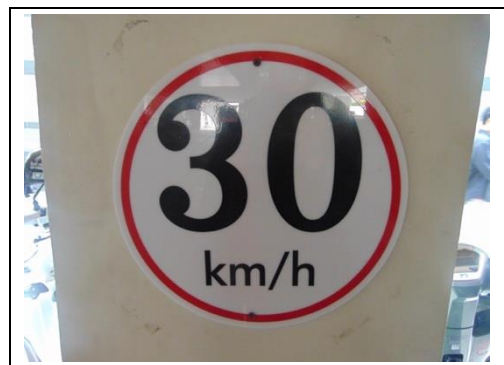
ป้ายจำกัดความเร็ว

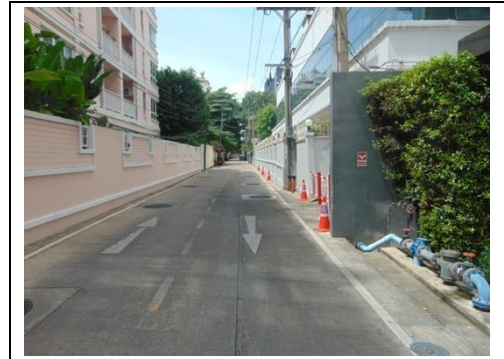
สัญลักษณ์จราจร

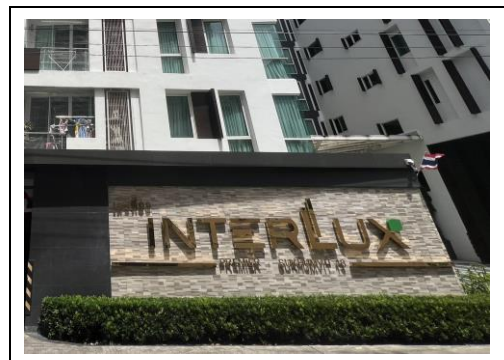
ป้ายชื่อโครงการ

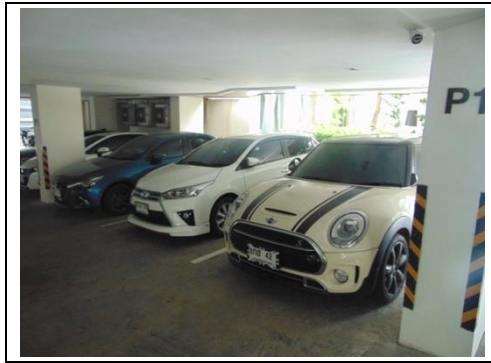
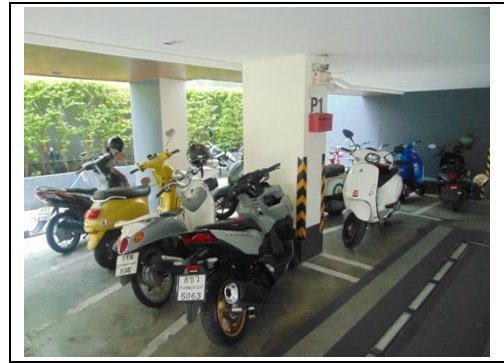
ที่จอดรถ

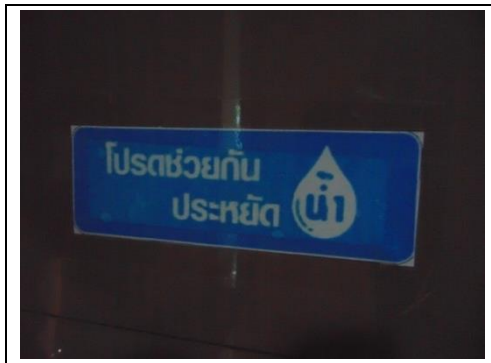
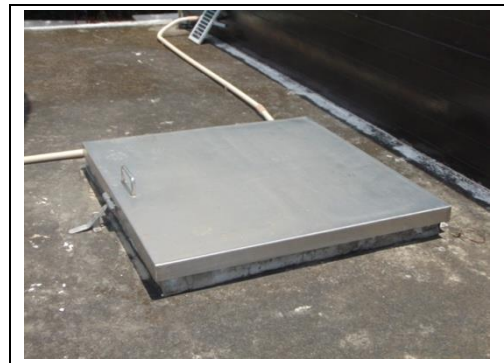
ป้ายรณรงค์ประหยัดน้ำ

ถังสำรองน้ำใช้

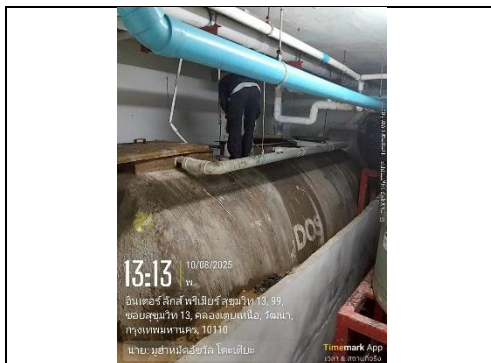
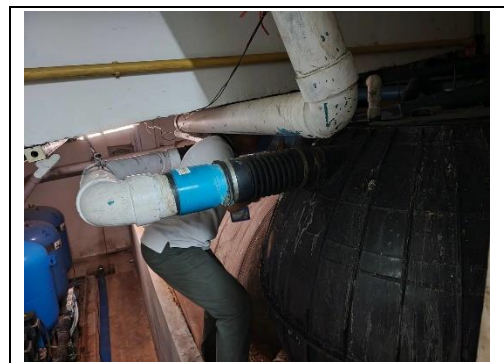
รูปที่ 2.3-3 การใช้น้ำ

เจ้าหน้าที่ทำความสะอาดถังสำรองน้ำ

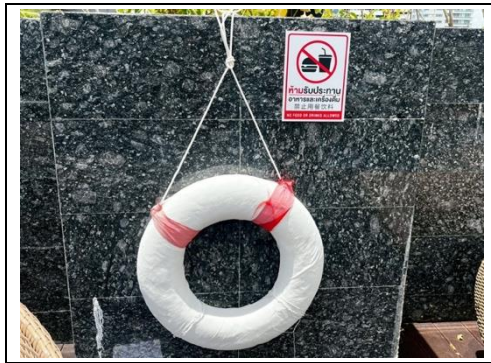
| องค์ประกอบทางสิ่งแวดล้อมและ คุณค่าต่างๆ | มาตรการป้องกันและแก้ไขผลกระทบสิ่งแวดล้อม | ผลการปฏิบัติตามมาตรการฯ/ปัญหา/อุปสรรค (✓ ดำเนินการแล้ว ✗ ยังไม่ดำเนินการ ⊙ ดำเนินการไม่ครบถ้วน) | อ้างอิง รูป/เอกสาร |
|--|---|---|---|
| 2.3 มาตรการด้านความ ปลอดภัยจากอุบัติเหตุจาก การจมน้ำ | 1.) จัดให้อุปกรณ์ช่วยเหลือฉุกเฉิน กรณีมีคนจมน้ำเช่น ห่วง ยาง เสื้อชูชีพ เป็นต้น | ✓ มีอุปกรณ์ช่วยชีวิตประจำสระว่ายน้ำ | รูปที่ 2.3-4 |

อุปกรณ์ช่วยชีวิต

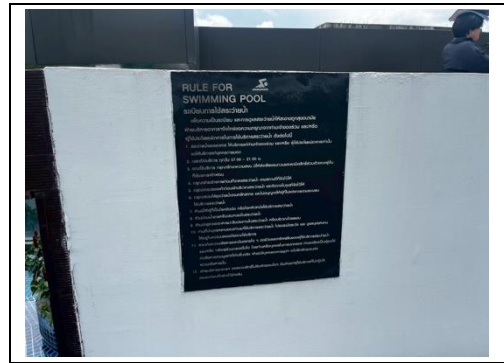
| องค์ประกอบทางสิ่งแวดล้อมและ คุณค่าต่างๆ | มาตรการป้องกันและแก้ไขผลกระทบสิ่งแวดล้อม | ผลการปฏิบัติตามมาตรการฯ/ปัญหา/อุปสรรค (✓ ดำเนินการแล้ว ✕ ยังไม่ดำเนินการ ⊙ ดำเนินการไม่ครบถ้วน) | อ้างอิง รูป/เอกสาร |
|--|--|--|---|
| | 5) กำหนดมีผู้ดูแลมาด้วย กรณีที่น้ำเด็กอายุต่ำกว่า 10 ปี ที่ยังว่ายน้ำไม่เป็นและผู้สูงอายุที่ไม่สามารถดูแลตัวเองได้เวลาใช้บริการสระว่ายน้ำ | ✓ มีกฎระเบียบติดไว้อย่างชัดเจน | รูปที่ 2.3-4 |

กฎระเบียบการใช้สระ

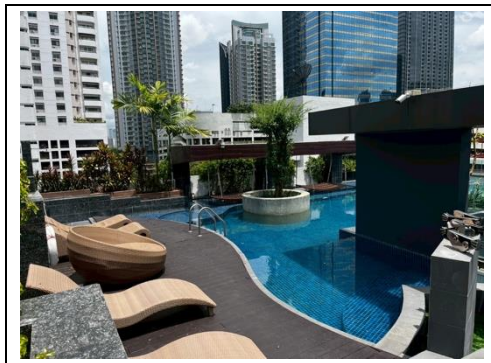
| องค์ประกอบทางสิ่งแวดล้อมและ คุณค่าต่างๆ | มาตรการป้องกันและแก้ไขผลกระทบสิ่งแวดล้อม | ผลการปฏิบัติตามมาตรการฯ/ปัญหา/อุปสรรค (✓ ดำเนินการแล้ว ✕ ยังไม่ดำเนินการ ⊙ ดำเนินการไม่ครบถ้วน) | | อ้างอิง รูป/เอกสาร |
|--|--|--|---|---|
| 2.4 มาตรการป้องกันการลื่นล้มบริเวณสระว่ายน้ำ | 1) จัดทำพื้นทางเดินรอบสระให้มีลักษณะผิวหยาบหรือพื้นหินล้าง | ✓ | จัดทำพื้นทางเดินรอบสระให้มีลักษณะผิวหยาบ | รูปที่ 2.3-4 |

ทางเดินรอบสระ

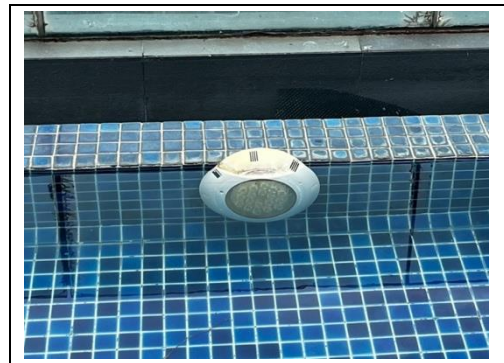
| องค์ประกอบทางสิ่งแวดล้อมและ คุณค่าต่างๆ | มาตรการป้องกันและแก้ไขผลกระทบสิ่งแวดล้อม | ผลการปฏิบัติตามมาตรการฯ/ปัญหา/อุปสรรค (✓ ดำเนินการแล้ว ✕ ยังไม่ดำเนินการ ⊙ ดำเนินการไม่ครบถ้วน) | | อ้างอิง รูป/เอกสาร |
|--|--|--|--|---|
| | 2) ต้องมีรางระบายน้ำฝน มีฝาปิดรอบสระว่ายน้ำ มีความกว้าง 30-40 เซนติเมตร ไม่เป็นสนิม แข็งแรง ทำความสะอาดง่าย อยู่ในสภาพดี และไม่มีน้ำล้นออกจากราง | ✓ | รางระบายน้ำฝน มีฝาปิดมิดชิด | รูปที่ 2.3-4 |

วางระบายน้ำล้น

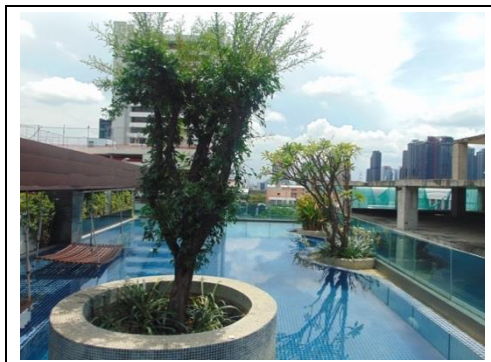
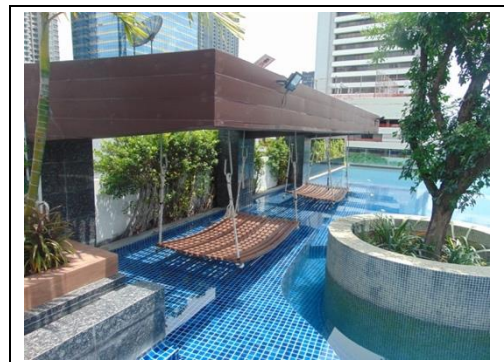
| องค์ประกอบทางสิ่งแวดล้อมและ คุณค่าต่างๆ | มาตรการป้องกันและแก้ไขผลกระทบสิ่งแวดล้อม | ผลการปฏิบัติตามมาตรการฯ/ปัญหา/อุปสรรค (✓ ดำเนินการแล้ว ✕ ยังไม่ดำเนินการ ⊙ ดำเนินการไม่ครบถ้วน) | | อ้างอิง รูป/เอกสาร |
|--|--|--|--|---|
| 2.6.2 โครงสร้างสระว่ายน้ำ | 1) โครงสร้างสระว่ายน้ำ สร้างด้วยคอนกรีตเสริมเหล็ก หรือวัสดุที่มีความมั่นคงแข็งแรง น้ำ (ซึมไม่ได้ ผนังเรียบ อยู่ในสภาพดี และทำความสะอาดง่าย) | ✓ | โครงสร้างสระว่ายน้ำ สร้างด้วยคอนกรีตเสริมเหล็ก | รูปที่ 2.3-4 |

โครงสร้างสระว่ายน้ำ

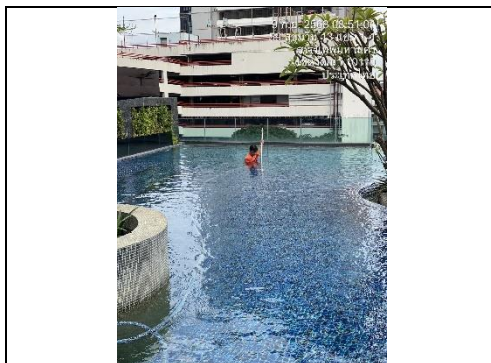
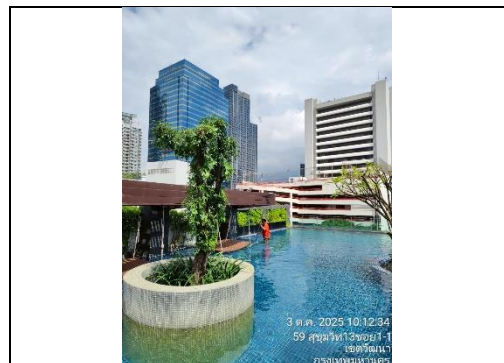
| องค์ประกอบทางสิ่งแวดล้อมและ คุณค่าต่างๆ | มาตรการป้องกันและแก้ไขผลกระทบสิ่งแวดล้อม | ผลการปฏิบัติตามมาตรการฯ/ปัญหา/อุปสรรค (✓ ดำเนินการแล้ว ✗ ยังไม่ดำเนินการ ⊙ ดำเนินการไม่ครบถ้วน) | อ้างอิง รูป/เอกสาร |
|--|---|---|---|
| | 2.) จัดให้มีเจ้าหน้าที่ดูแลความปลอดภัย (Lifeguard) บริเวณสระว่ายน้ำของโครงการ | ✓ มีเจ้าหน้าที่ดูแลความปลอดภัยประจำสระว่ายน้ำ | รูปที่ 2.3-4 |

เจ้าหน้าที่ดูแลสระว่ายน้ำ

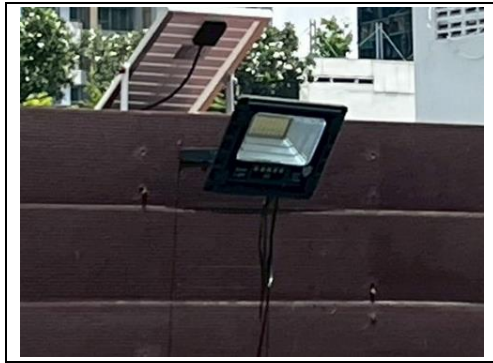
| องค์ประกอบทางสิ่งแวดล้อมและ คุณค่าต่างๆ | มาตรการป้องกันและแก้ไขผลกระทบสิ่งแวดล้อม | ผลการปฏิบัติตามมาตรการฯ/ปัญหา/อุปสรรค (✓ ดำเนินการแล้ว ✗ ยังไม่ดำเนินการ ⊙ ดำเนินการไม่ครบถ้วน) | อ้างอิง รูป/เอกสาร |
|--|--|--|---|
| 2.6.2 โครงสร้างสระว่ายน้ำ (ต่อ) | 7) ต้องจัดให้มีแสงสว่างเพียงพอทั่วบริเวณสระว่ายน้ำ เพื่อให้มองเห็นได้ชัดเจน ในกรณีเปิดใช้สระในเวลากลางคืน | ✓ มีแสงสว่างเพียงพอ รอบๆ บริเวณสระว่ายน้ำ | รูปที่ 2.3-4 |

แสงสว่างรอบสระ

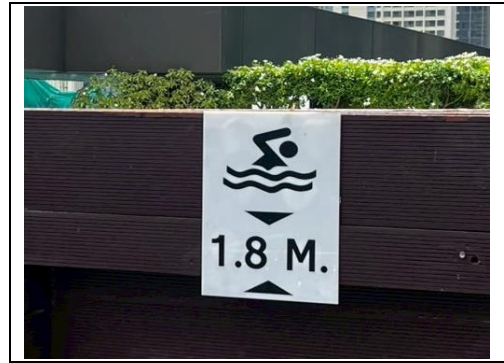
| องค์ประกอบทางสิ่งแวดล้อมและ คุณค่าต่างๆ | มาตรการป้องกันและแก้ไขผลกระทบสิ่งแวดล้อม | ผลการปฏิบัติตามมาตรการฯ/ปัญหา/อุปสรรค (✓ ดำเนินการแล้ว ✕ ยังไม่ดำเนินการ ⊙ ดำเนินการไม่ครบถ้วน) | | อ้างอิง รูป/เอกสาร |
|--|--|--|--|---|
| | 6) ความลึกของน้ำ มีป้ายบอกความลึกหรือเลขบอกระดับความลึกที่สามารถมองเห็นได้ชัดเจน ในกรณีที่สระว่ายน้ำนั้นมีความลึกตั้งแต่ 1.5 เมตรขึ้นไป โดยตัวเลขแสดงความลึกเป็นระยะๆ อย่างน้อย 3 ระยะ | ✓ | มีป้ายแสดงความลึกของสระแล้ว | รูปที่ 2.3-4 |

ป้ายบอกความลึก

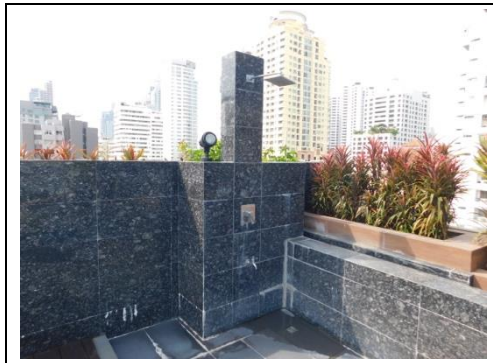
| องค์ประกอบทางสิ่งแวดล้อมและ คุณค่าต่างๆ | มาตรการป้องกันและแก้ไขผลกระทบสิ่งแวดล้อม | ผลการปฏิบัติตามมาตรการฯ/ปัญหา/อุปสรรค (✓ ดำเนินการแล้ว ✗ ยังไม่ดำเนินการ ⊙ ดำเนินการไม่ครบถ้วน) | อ้างอิง รูป/เอกสาร |
|--|--|--|---|
| | 10) จัดให้มีอ่างล้างมือ บริเวณทางตัวก่อนลงสระและที่ล้าง เท้าทางเข้าบริเวณสระว่ายน้ำ เติมคลอรีนลงในที่ล้างเท้าเพื่อ ป้องกันการติดเชื้อ | ✓ มีอ่างล้างมือ และ มีอ่างล้างเท้าก่อนลงสระแล้ว | รูปที่ 2.3-4 |

ที่ล้างตัว

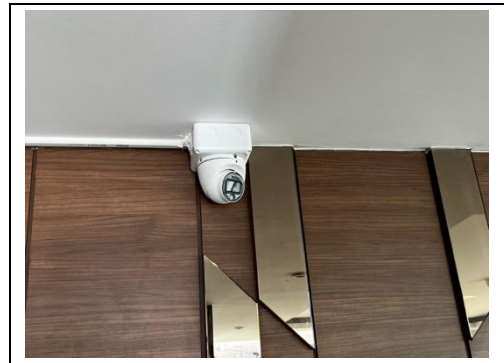
| องค์ประกอบทางสิ่งแวดล้อมและ คุณค่าต่างๆ | มาตรการป้องกันและแก้ไขผลกระทบสิ่งแวดล้อม | ผลการปฏิบัติตามมาตรการฯ/ปัญหา/อุปสรรค (✓ ดำเนินการแล้ว ✕ ยังไม่ดำเนินการ ⊙ ดำเนินการไม่ครบถ้วน) | อ้างอิง รูป/เอกสาร |
|--|--|--|---|
| | 4) ต้องมีเจ้าหน้าที่ความปลอดภัยประจำสระ (Lifeguard) อย่างน้อย 1 คนและต้องเป็นผู้ที่มีความชำนาญในการว่ายน้ำและผ่านการอบรมการช่วยชีวิตคนจมน้ำ สามารถให้การปฐมพยาบาลได้ โดยต้องอยู่ประจำสระว่ายน้ำตลอดเวลาเปิดบริการ | ✓ ใช้การดูแลความปลอดภัยผ่านกล้อง CCTV แล้ว | รูปที่ 2.3-4 |

| องค์ประกอบทางสิ่งแวดล้อมและ คุณค่าต่างๆ | มาตรการป้องกันและแก้ไขผลกระทบสิ่งแวดล้อม | ผลการปฏิบัติตามมาตรการฯ/ปัญหา/อุปสรรค (✓ ดำเนินการแล้ว ✗ ยังไม่ดำเนินการ ⊙ ดำเนินการไม่ครบถ้วน) | อ้างอิง รูป/เอกสาร |
|--|--|--|---|
| | 2) ต้องมีเจ้าหน้าที่ความปลอดภัยประจำสระ (Lifeguard) อย่างน้อย 1 คน ต่อผู้ใช้บริการไม่เกิน 100 คน กรณีที่เกิน 100 คน เศษของ 100 คน ให้คิดเป็น 100 คน และต้องเป็น | ✓ ทางโครงการไม่มีเจ้าหน้าที่ประจำสระ เนื่องจากดูผ่านกล้อง CCTV แล้ว | รูปที่ 2.3-4 |

กล้องวงจรปิด
