รายงานผลการปฏิบัติตามมาตรการป้องกันและแก้ไขผลกระทบสิ่งแวดล้อม  
และมาตรการติดตามตรวจสอบผลกระทบสิ่งแวดล้อม

โครงการโรงแรม เซ็นทารา โคราช  
ประจำเดือนกรกฎาคม-ธันวาคม พ.ศ. 2568

บริษัท ซีพีเอ็น เอสเตท จำกัด  
ตั้งอยู่ที่ถนนทางหลวงแผ่นดินหมายเลข 2 (ถนนมิตรภาพ)  
ตำบลในเมือง อำเภอเมือง จังหวัดนครราชสีมา

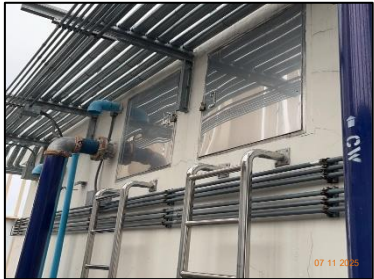
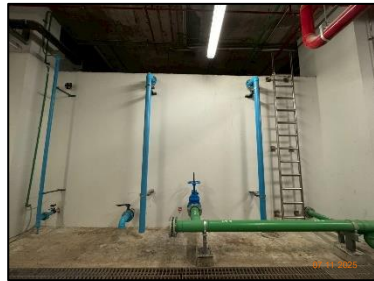
| ผลกระทบสิ่งแวดล้อม | มาตรการป้องกันและแก้ไขผลกระทบสิ่งแวดล้อม | รายละเอียดการปฏิบัติจริง | ปัญหาและแนวทางแก้ไข | อ้างอิง |
|---|---|---|---|---|
| <b>3. คุณค่าการใช้ประโยชน์ของมนุษย์</b><br><b>3.1 การใช้น้ำ</b> | - จัดให้มีน้ำสำรองเก็บไว้ในถังเก็บน้ำใต้ดิน และถังเก็บน้ำชั้นดาดฟ้า โดยสำรองน้ำใช้ได้นานประมาณ 2.2 วัน | - โครงการจัดให้มีน้ำสำรองเก็บไว้ในถังเก็บน้ำใต้ดิน และถังเก็บน้ำชั้นดาดฟ้า โดยสำรองน้ำใช้ได้นานประมาณ 2.2 วัน (รูปที่ 2.13) | - ไม่พบปัญหา | <br>ชั้นดาดฟ้า<br><br>ชั้นใต้ดิน<br>รูปที่ 2.13 ถังเก็บน้ำสำรองชั้นใต้ดิน และชั้นดาดฟ้า |

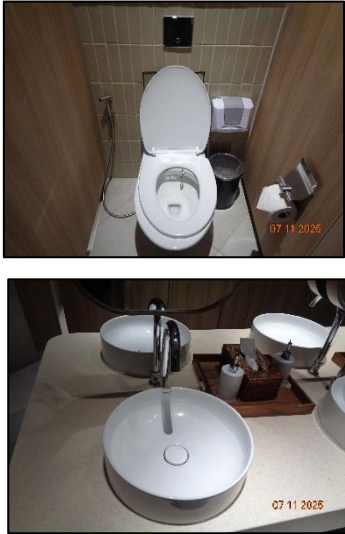
| ผลกระทบสิ่งแวดล้อม | มาตรการป้องกันและแก้ไขผลกระทบสิ่งแวดล้อม | รายละเอียดการปฏิบัติจริง | ปัญหาและแนวทางแก้ไข | อ้างอิง |
|---|---|---|---|---|
| <p>3. คุณค่าการใช้ประโยชน์ของมนุษย์ (ต่อ)</p> <p>3.1 การใช้น้ำ (ต่อ)</p> | <p>- ออกแบบโดยเลือกใช้สุขภัณฑ์ที่ประหยัดน้ำหรืออุปกรณ์ที่มีประสิทธิภาพสูงทั้งก๊อกประหยัดน้ำ ชักโครก และหัวฉีดประหยัดน้ำ</p> | <p>- โครงการเลือกใช้สุขภัณฑ์ที่ประหยัดน้ำ หรืออุปกรณ์ที่มีประสิทธิภาพสูงทั้งก๊อกประหยัดน้ำ ชักโครก และหัวฉีดประหยัดน้ำ (รูปที่ 2.14)</p> | <p>- ไม่พบปัญหา</p> | <p>รูปที่ 2.14 สุขภัณฑ์ประหยัดน้ำ</p> |

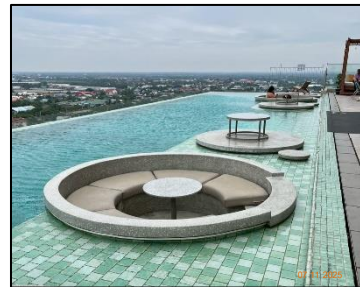
| ผลกระทบสิ่งแวดล้อม | มาตรการป้องกันและแก้ไขผลกระทบสิ่งแวดล้อม | รายละเอียดการปฏิบัติจริง | ปัญหาและแนวทางแก้ไข | อ้างอิง |
|---|---|---|---|---|
| 3. คุณค่าการใช้ประโยชน์ของมนุษย์ (ต่อ)<br>3.2 สระว่ายน้ำ | <b>มาตรการด้านโครงสร้าง</b> <ul style="list-style-type: none"> <li>- โครงสร้างของสระว่ายน้ำต้องเป็นคอนกรีตเสริมเหล็กมีความมั่นคง แข็งแรง น้ำซึมไม่ได้ ผนังเรียบ อยู่ในสภาพดีและทำความสะอาดง่าย</li> </ul> | <ul style="list-style-type: none"> <li>- โครงการจัดให้มีสระว่ายน้ำตามที่มาตรการกำหนด โดยโครงสร้างของสระว่ายน้ำเป็นแบบคอนกรีตเสริมเหล็กมีความมั่นคง แข็งแรง น้ำซึมไม่ได้ ผนังเรียบ อยู่ในสภาพดีและทำความสะอาดง่าย (รูปที่ 2.17)</li> </ul> | <ul style="list-style-type: none"> <li>- ไม่พบปัญหา</li> </ul> | <p>รูปที่ 2.17 สระว่ายน้ำ</p> |

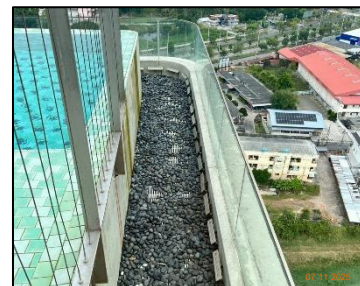
| ผลกระทบสิ่งแวดล้อม | มาตรการป้องกันและแก้ไขผลกระทบสิ่งแวดล้อม | รายละเอียดการปฏิบัติจริง | ปัญหาและแนวทางแก้ไข | อ้างอิง |
|---|---|---|---|---|
| | <ul style="list-style-type: none"> <li>- จัดให้มีรางระบายน้ำล้นมีฝาปิดรอบสระว่ายน้ำ ความกว้าง 30-40 เซนติเมตร ไม่เป็นสนิม แข็งแรง ทำความสะอาดง่ายอยู่ในสภาพดี และไม่มีน้ำล้นออกจากราง</li> </ul> | <ul style="list-style-type: none"> <li>- โครงการจัดให้มีรางระบายน้ำล้นมีฝาปิดรอบสระว่ายน้ำ ความกว้าง 30-40 เซนติเมตร ไม่เป็นสนิม แข็งแรง ทำความสะอาดง่าย อยู่ในสภาพดี และไม่มีน้ำล้นออกจากราง (รูปที่ 2.18)</li> </ul> | <ul style="list-style-type: none"> <li>- ไม่พบปัญหา</li> </ul> | <p>รูปที่ 2.18 รางระบายน้ำล้นมีฝาปิดรอบสระว่ายน้ำ</p> |

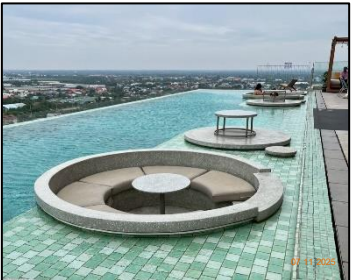
| ผลกระทบสิ่งแวดล้อม | มาตรการป้องกันและแก้ไขผลกระทบสิ่งแวดล้อม | รายละเอียดการปฏิบัติจริง | ปัญหาและแนวทางแก้ไข | อ้างอิง |
|---|---|---|---|---|
| | - พื้นสระว่ายน้ำต้องทำด้วยวัสดุแข็งแรง เรียบ ไม่ดูดซึมน้ำ ทำความสะอาดง่าย ไม่ลื่น อยู่ในสภาพดี | - สำหรับพื้นสระว่ายน้ำ โครงการทำด้วยวัสดุแข็งแรง เรียบ ไม่ดูดซึมน้ำ ทำความสะอาดง่าย ไม่ลื่น และอยู่ในสภาพดี (รูปที่ 2.20) | - ไม่พบปัญหา | <br>รูปที่ 2.20 พื้นสระว่ายน้ำ |

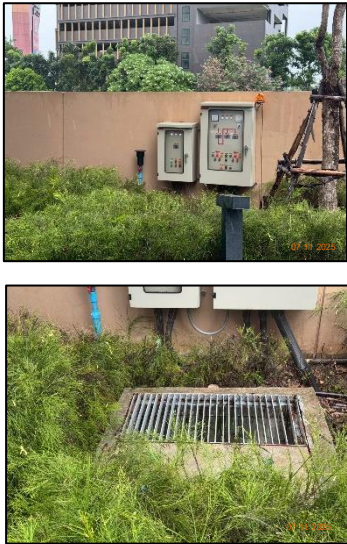
| ผลกระทบสิ่งแวดล้อม | มาตรการป้องกันและแก้ไขผลกระทบสิ่งแวดล้อม | รายละเอียดการปฏิบัติจริง | ปัญหาและแนวทางแก้ไข | อ้างอิง |
|---|---|---|---|---|
| <p>3. คุณค่าการใช้ประโยชน์ของมนุษย์ (ต่อ)</p> <p>3.3 การบำบัดน้ำเสีย</p> | <p>- จัดให้มีระบบบำบัดน้ำเสียชนิดเติมอากาศ จำนวน 1 ชุด ออกแบบรองรับน้ำเสียได้ ปริมาณ 210 ลูกบาศก์เมตร/วัน เพียงพอต่อ ปริมาณน้ำเสียที่เกิดขึ้น โดยระบบบำบัดน้ำเสียจะมีประสิทธิภาพร้อยละ 92 คิดค่าความสกปรกเฉลี่ย (BOD) ของน้ำเสียที่เข้าระบบ บำบัดน้ำเสียเท่ากับ 350 มิลลิกรัม/ลิตร ซึ่งสามารถบำบัดน้ำเสียให้ได้คุณภาพตามมาตรฐานน้ำทิ้งก่อนระบายผ่านถนนส่วนบุคคลและไหลลงสู่คลองส่งน้ำสายใหญ่ฝั่งซ้าย ประดูระบายน้ำคนชุมต่อไป</p> | <p>- โครงการจัดให้มีระบบบำบัดน้ำเสียชนิดเติมอากาศแบบตะกอนเร่ง (Activated Sludge) ได้ปริมาณ 210 ลูกบาศก์เมตร/วัน ปัจจุบันมี ปริมาณน้ำเสียน้อยมาก ระบบบำบัด ยังสามารถรองรับปริมาณน้ำเสียที่เกิดขึ้นได้ โดยในช่วงเดือน ก.ค-ธ.ค. 68 ระบบบำบัด น้ำเสียมีประสิทธิภาพอยู่ในช่วง ร้อยละ 94.00-99.33 ค่า BOD<sub>5</sub> ในน้ำทิ้งหลังผ่านการ บำบัดมีค่าเท่ากับ 5.3-8.4 มิลลิกรัม/ลิตร ซึ่งระบบบำบัดสามารถบำบัดน้ำเสียให้ได้ คุณภาพตามมาตรฐานน้ำทิ้งก่อนระบาย ผ่านถนนส่วนบุคคล (ที่โครงการได้รับการ กระจาย) และไหลลงสู่คลองส่งน้ำสายใหญ่ ฝั่งซ้าย ประดูระบายน้ำคนชุมต่อไป (รูปที่ 2.9)</p> | <p>- ไม่พบปัญหา</p> | <p>รูปที่ 2.9 ระบบบำบัดน้ำเสีย</p> |

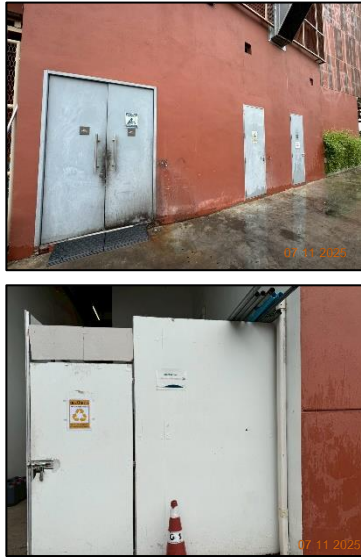
| ผลกระทบสิ่งแวดล้อม | มาตรการป้องกันและแก้ไขผลกระทบสิ่งแวดล้อม | รายละเอียดการปฏิบัติจริง | ปัญหาและแนวทางแก้ไข | อ้างอิง |
|---|---|---|---|---|
| <b>3. คุณค่าการใช้ประโยชน์ของมนุษย์ (ต่อ)</b><br><b>3.5 การจัดการขยะมูลฝอย (ต่อ)</b> | <p>- โครงการจะจัดให้มีห้องพักมูลฝอยรวมตั้งอยู่ที่ชั้น 1 แบ่งออกเป็นห้องพักมูลฝอยทั่วไป ห้องพักมูลฝอยเปียก ห้องมูลฝอยรีไซเคิล และห้องมูลฝอยอันตราย แยกกันอย่างชัดเจน ดังนี้</p> <p>1) <b>ห้องพักมูลฝอยทั่วไป</b> ได้แก่ มูลฝอยทั่วไป 0.420 ลูกบาศก์เมตร/วัน (3 เท่าของปริมาณมูลฝอย) ดังนั้น ต้องมีขนาดพื้นที่ไม่น้อยกว่า 0.28 ตารางเมตร (คิดที่ความสูงของมูลฝอย 1.5 เมตร)</p> <p>2) <b>ห้องพักมูลฝอยเปียก</b> ได้แก่ มูลฝอยย่อยสลายได้ จะต้องรองรับได้ไม่น้อยกว่า 8.97 ลูกบาศก์เมตร/วัน (3 เท่าของปริมาณมูลฝอย) ดังนั้น ต้องมีขนาดพื้นที่ไม่น้อยกว่า 5.98 ตารางเมตร (คิดที่ความสูงของมูลฝอย 1.5 เมตร)</p> | <p>- โครงการจัดให้มีห้องพักมูลฝอยรวมตั้งอยู่ที่ชั้น 1 ห้องพักมูลฝอยเปียก ห้องพักมูลฝอยทั่วไป ห้องพักมูลฝอย รีไซเคิล และห้องพักมูลฝอยอันตราย แยกกันอย่างชัดเจน (รูปที่ 2.31) พร้อมทั้งมีการบันทึกข้อมูลปริมาณมูลฝอยแต่ละชนิด และสรุปผลทุก 6 เดือน ซึ่งในช่วงเดือน ก.ค-ธ.ค. 68 มีขยะมูลฝอยทั่วไปเกิดขึ้นจำนวน 9.2 ตัน ขยะเศษอาหารจำนวน 18.5 ตัน มูลฝอยรีไซเคิล จำนวน 7.8 ตัน และมี มูลฝอยอันตรายเกิดขึ้น ปริมาณ น้อย มาก จึงยังไม่มี การส่งกำจัด (ภาคผนวกที่ 14)</p> | <p>- ไม่พบปัญหา</p> | <p>รูปที่ 2.31 ห้องพักมูลฝอย</p> |
