รายงานผลการปฏิบัติตามมาตรการป้องกันและแก้ไขผลกระทบสิ่งแวดล้อม
และมาตรการติดตามตรวจสอบผลกระทบสิ่งแวดล้อม

โครงการ โรงแรมโฮมา ภูเก็ต ทาวน์

ประจำเดือนกรกฎาคม – ธันวาคม 2568

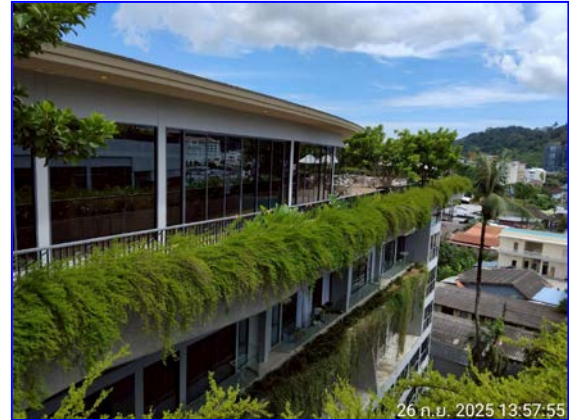
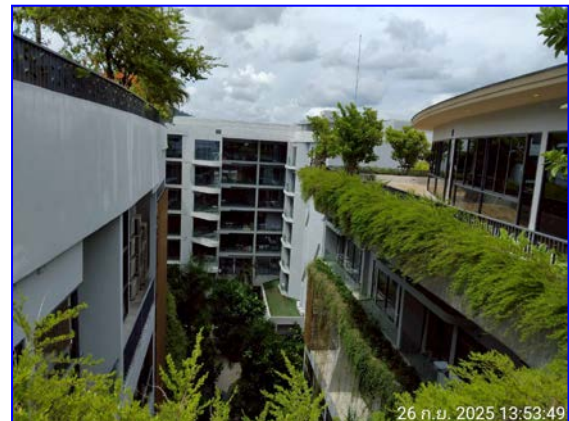
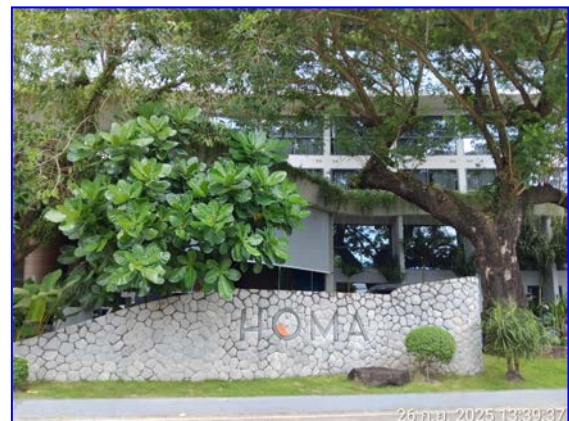
รูปที่ 2.1 พื้นที่สีเขียว

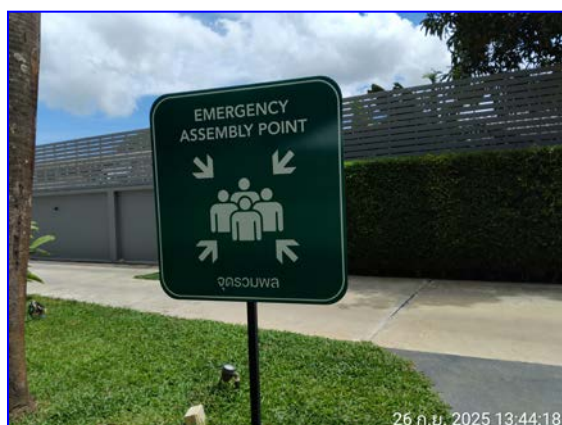
รูปที่ 2.3 จุดรวมพล

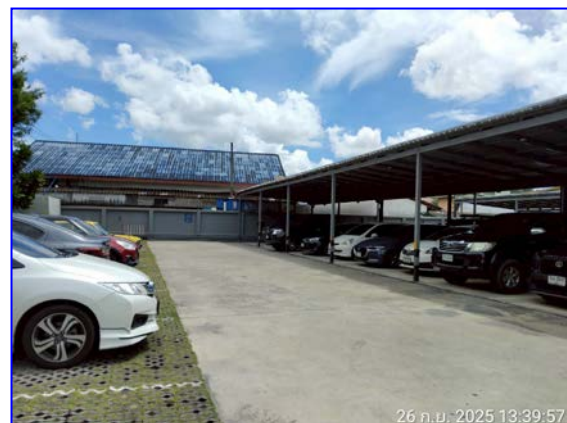
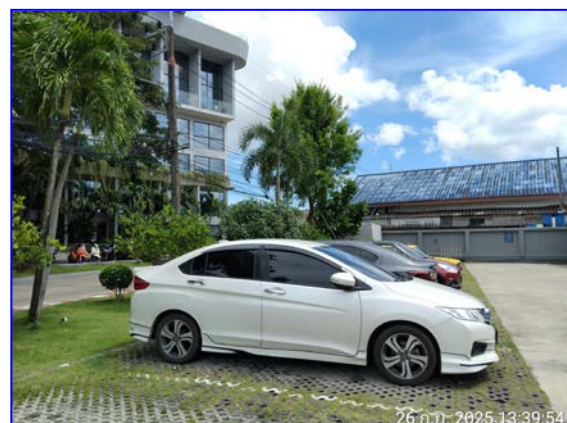
รูปที่ 2.5 ที่จอดรถยนต์และรถจักรยานยนต์

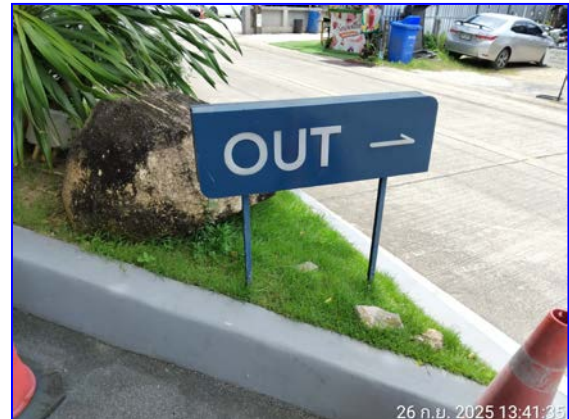
รูปที่ 2.6 ป้ายแสดงทางเข้า-ออก โครงการ

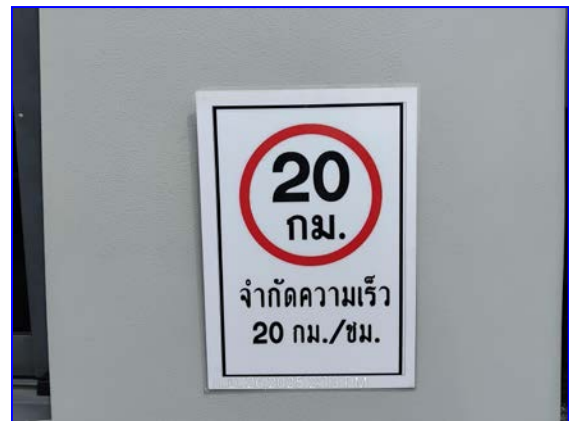
รูปที่ 2.7 ป้ายจำกัดความเร็วที่ 20 กม./ชม.

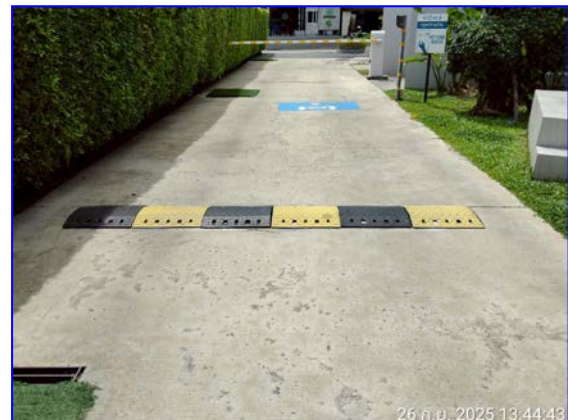
รูปที่ 2.9 สันนุนชะลอความเร็วรถ

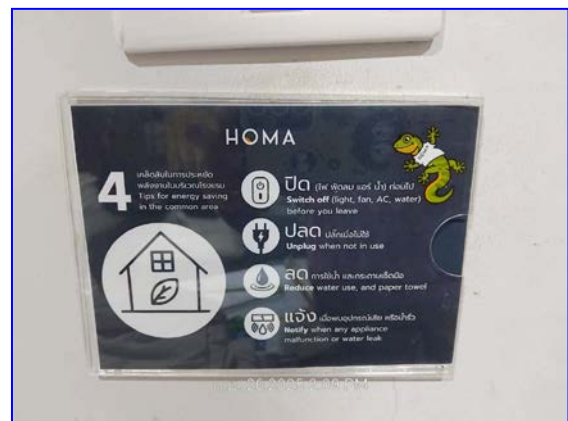
รูปที่ 2.10 ป้ายประชาสัมพันธ์ประหยัดน้ำ และประหยัดไฟ

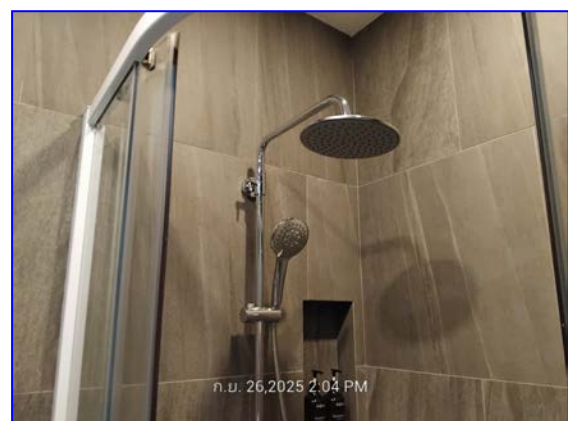
รูปที่ 2.11 สุขภัณฑ์ประหยัดน้ำ

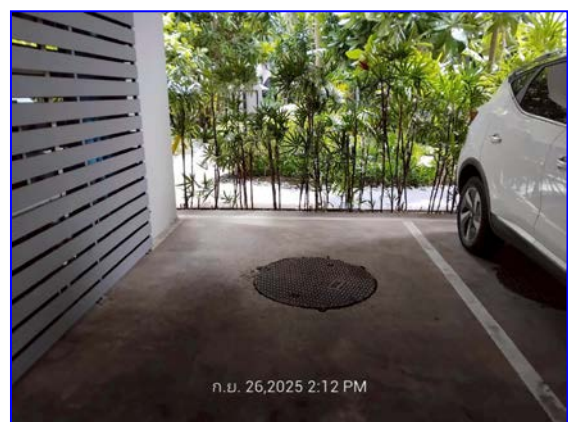
รูปที่ 2.17 ระบบบำบัดน้ำเสีย

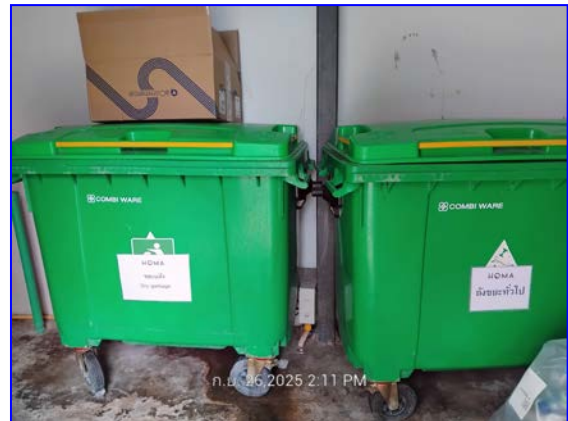
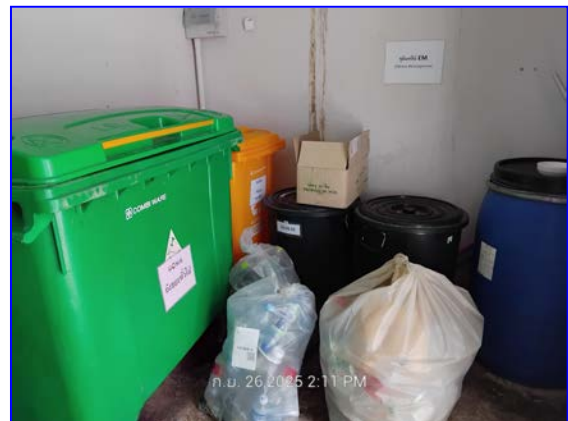
รูปที่ 2.18 ห้องพักขยะรวม

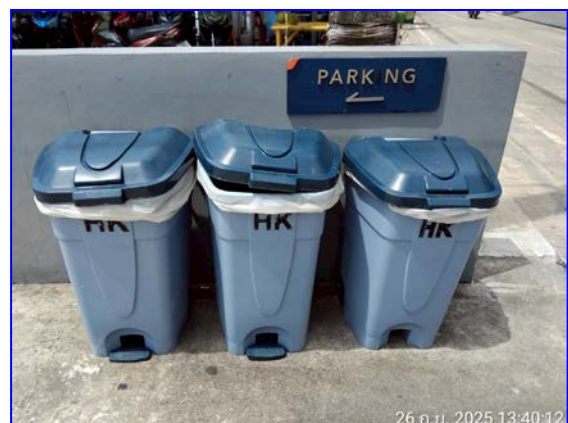
รูปที่ 2.19 ถังขยะแยกประเภทบริเวณพื้นที่โครงการ

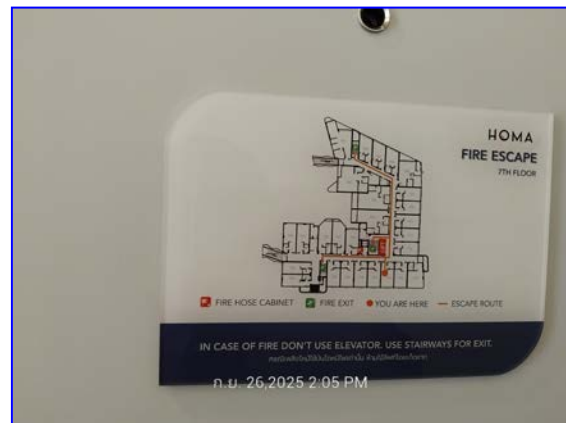
รูปที่ 2.21 ป้ายแสดงเส้นทางอพยพ หนีไฟ ในห้องพัก

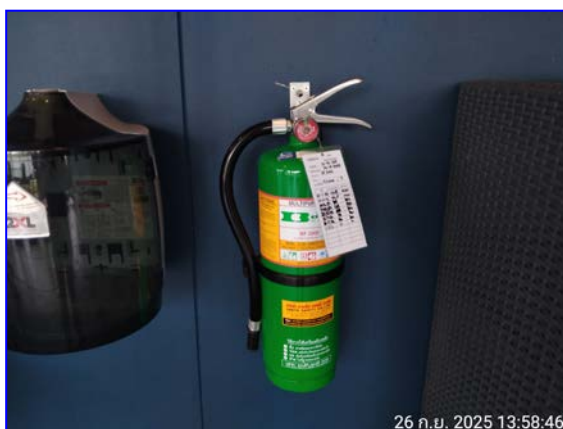
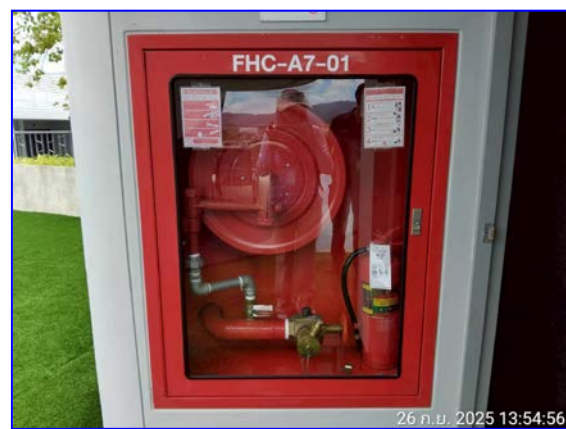
รูปที่ 2.22 ชุดดับเพลิง และถังดับเพลิงชนิดมือถือ

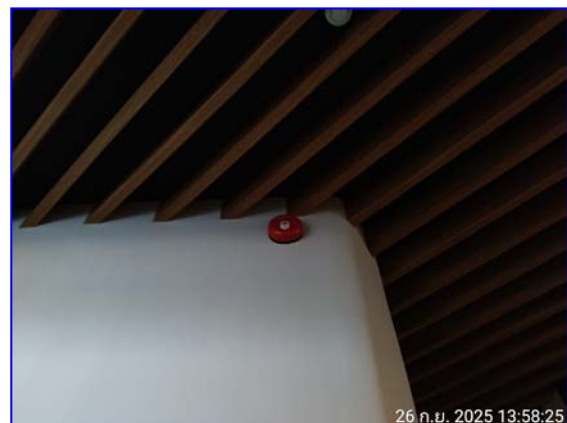
รูปที่ 2.24 อุปกรณ์แจ้งเหตุเพลิงไหม้

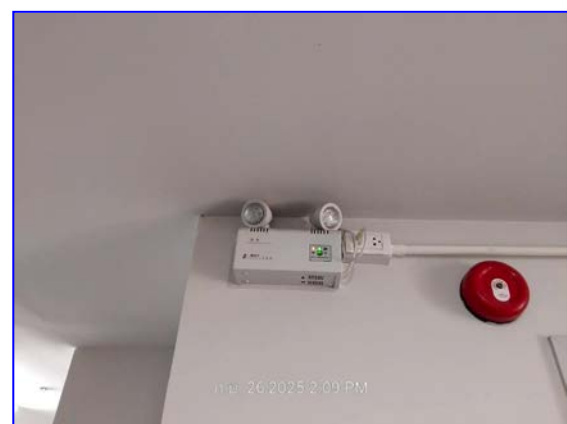
รูปที่ 2.25 ป้ายแสดงเส้นทางหนีไฟ และไฟสำรองฉุกเฉิน

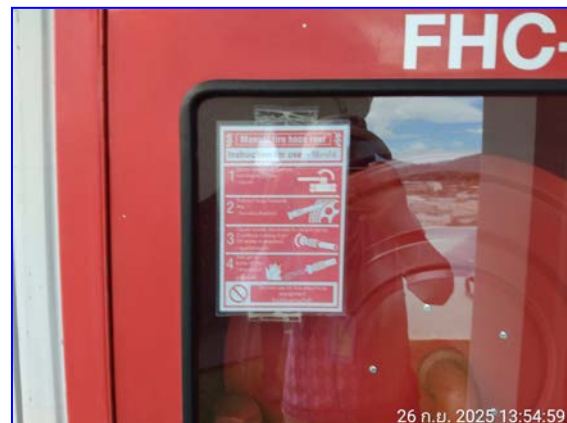
รูปที่ 2.36 ป้ายแสดงวิธีการใช้งานอุปกรณ์ดับเพลิง

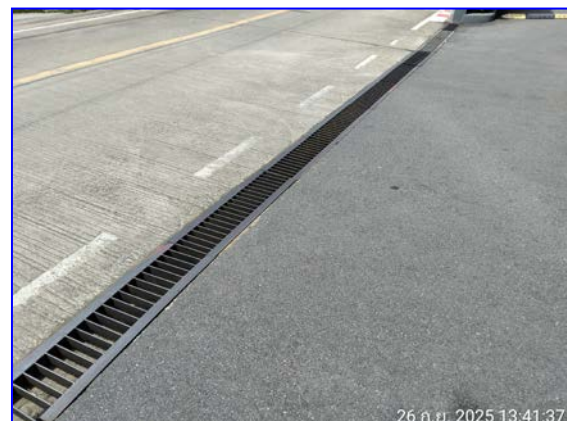
รูปที่ 2.37 รางระบายน้ำ ที่มีตะแกรงดักขยะ

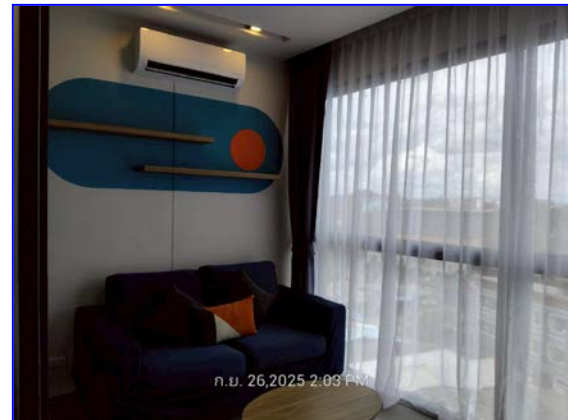
รูปที่ 2.39 รูปแบบอาคารที่สามารถระบายอากาศได้

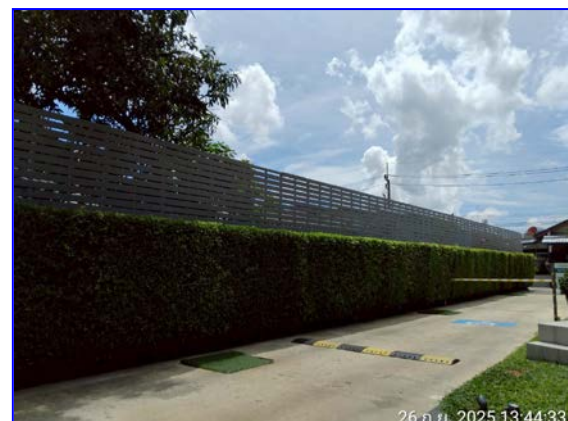
รูปที่ 2.40 แนวรั้วกันโรงแรม

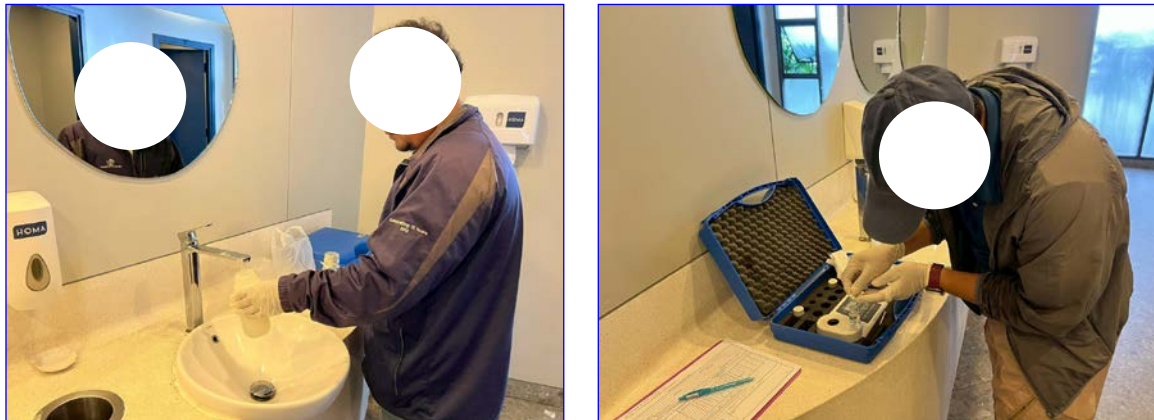
รูปที่ 3.9 แสดงการเก็บตัวอย่างน้ำใช้
