ภาคผนวก ข

ภาพถ่ายแสดงการปฏิบัติตามมาตรการ

รูปแสดงการปฏิบัติตามมาตรการป้องกันและแก้ไขผลกระทบสิ่งแวดล้อม

PROJECT ESSENT NAKHONSAN

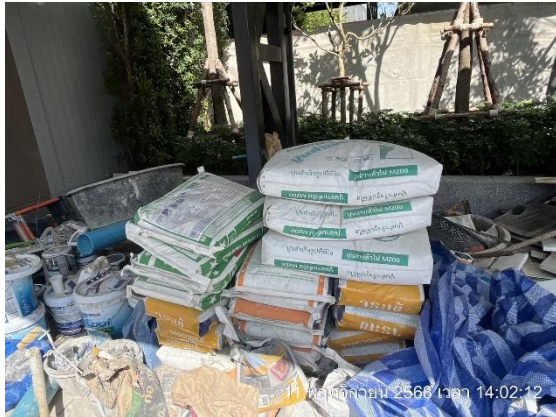
รูปที่ 6 ปูนซีเมนต์ถุงที่นำเข้ามาในพื้นที่ก่อสร้าง

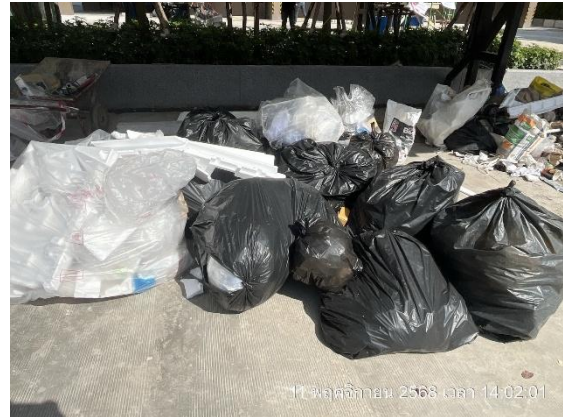
รูปที่ 7 พื้นที่กองเศษวัสดุก่อสร้าง

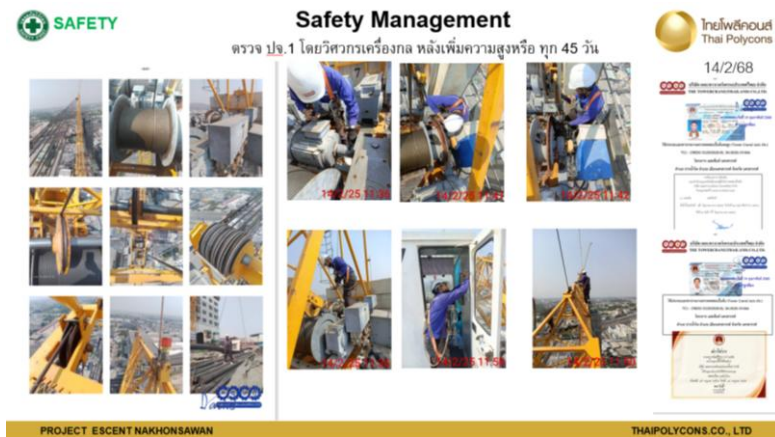
รูปที่ 9 การตรวจสอบเครื่องจักร

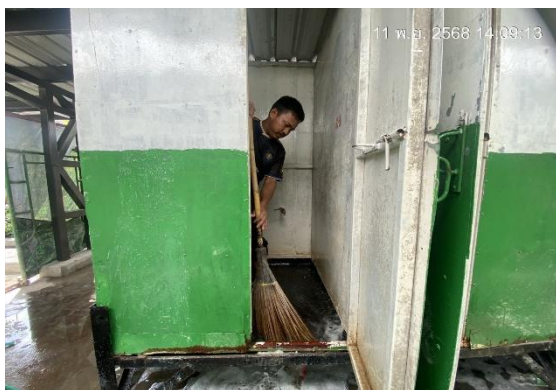
รูปที่ 10 การทำความสะอาด ห้องน้ำ, ห้องส้วม

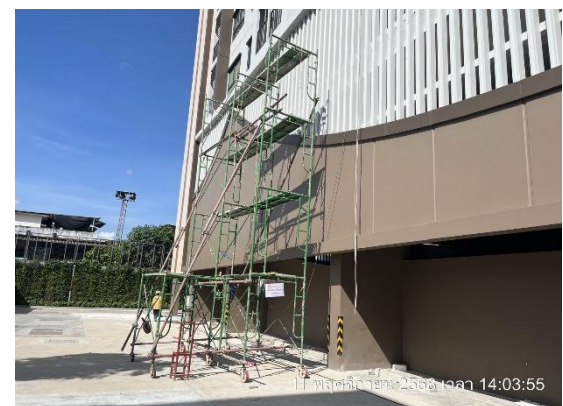
รูปที่ 11 การดำเนินกิจกรรมการก่อสร้าง ณ เดือน
พฤศจิกายน 2568

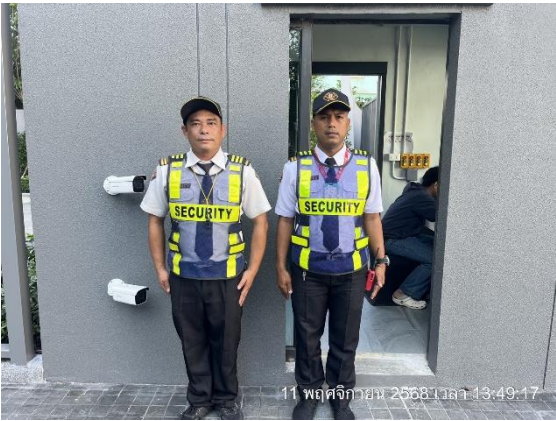
รูปที่ 12 เจ้าหน้าที่อำนวยความสะดวกบริเวณทางเข้า-ออก

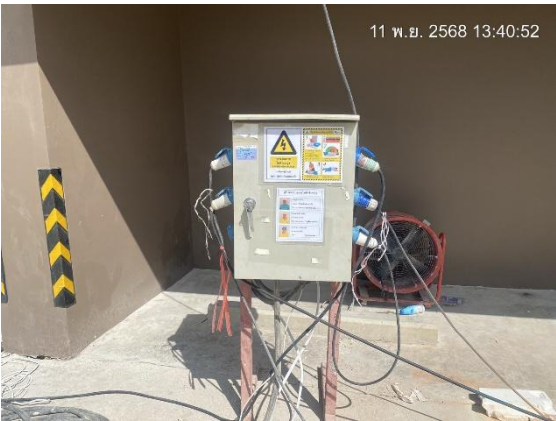
รูปที่ 13 ตรวจสอบระบบสายไฟฟ้า และอุปกรณ์ไฟฟ้าต่างๆ

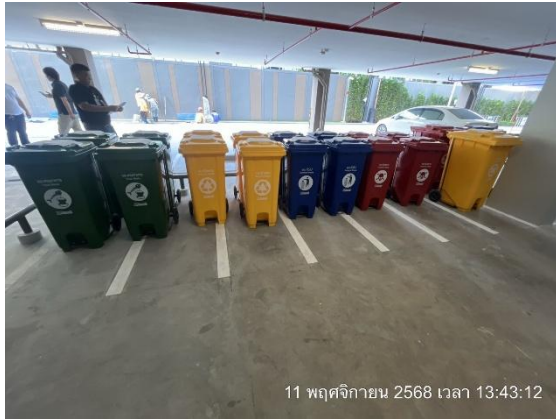
รูปที่ 14 ถังรองรับขยะมูลฝอย

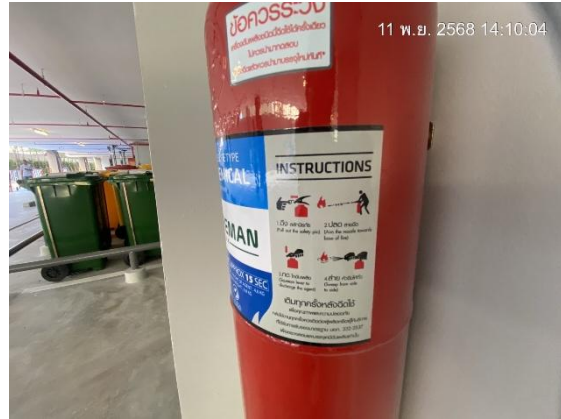
รูปที่ 15 การติดตั้งถังดับเพลิงเคมีไว้ตามจุดต่างๆ

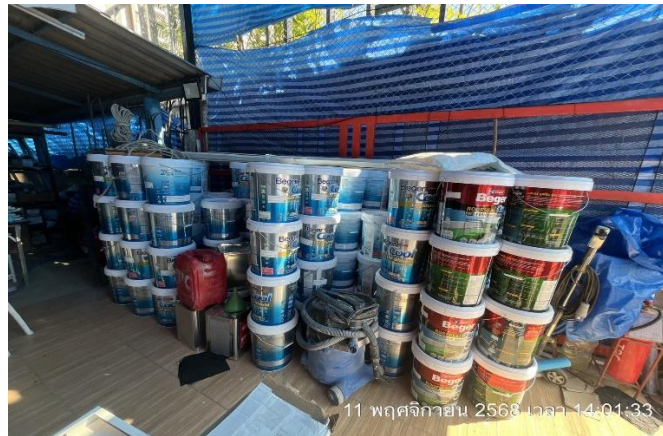
รูปที่ 16 พื้นที่สำหรับเก็บวัสดุเชื้อเพลิงและวัสดุไวไฟ

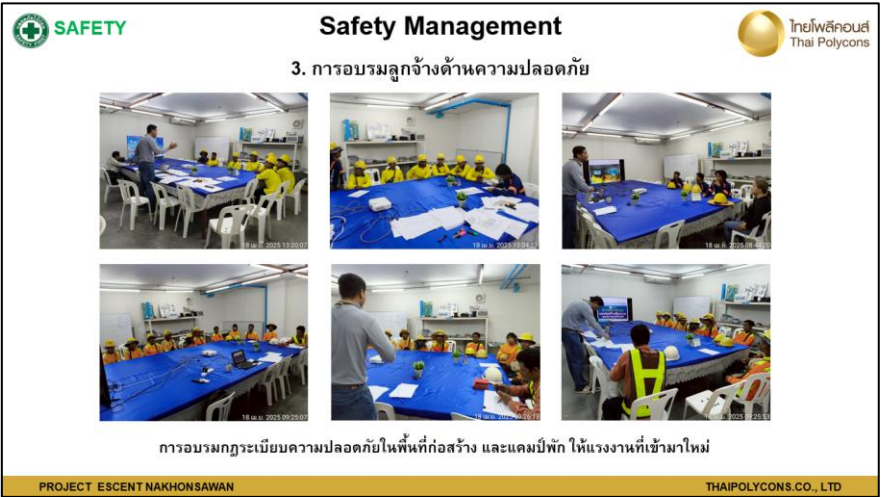
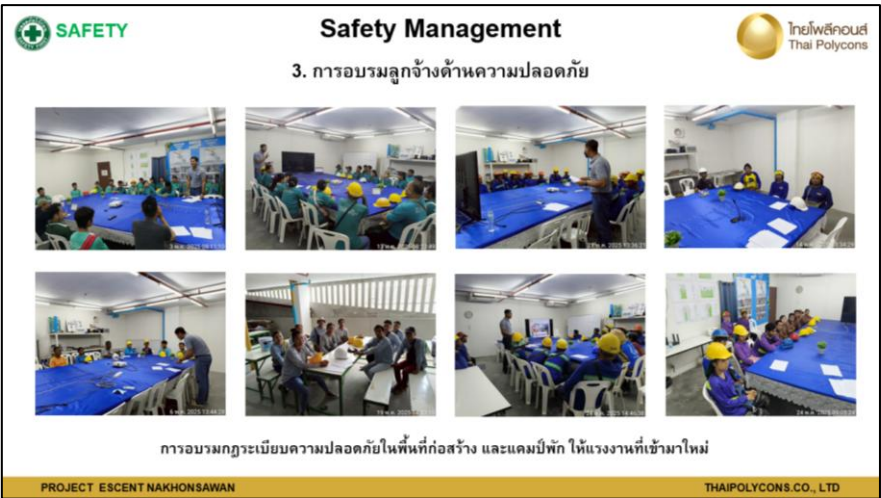
รูปที่ 17 การอบรมเรื่องความปลอดภัยในที่ทำงาน

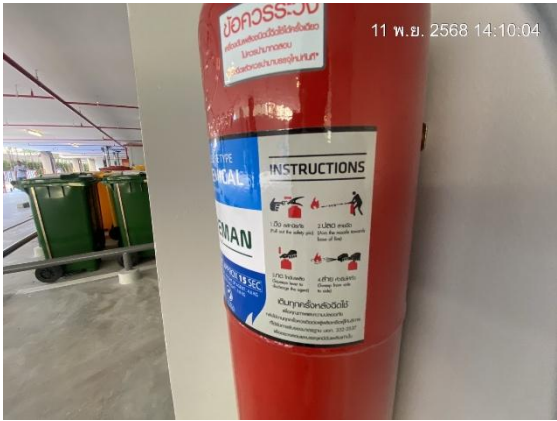
รูปที่ 18 ป้ายแนะนำการใช้ถังดับเพลิง

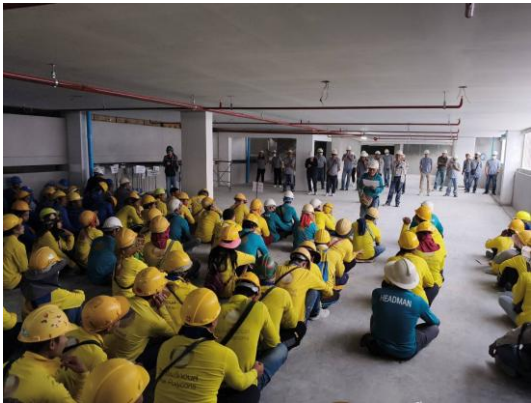
รูปที่ 19 กิจกรรม Safety Talk .

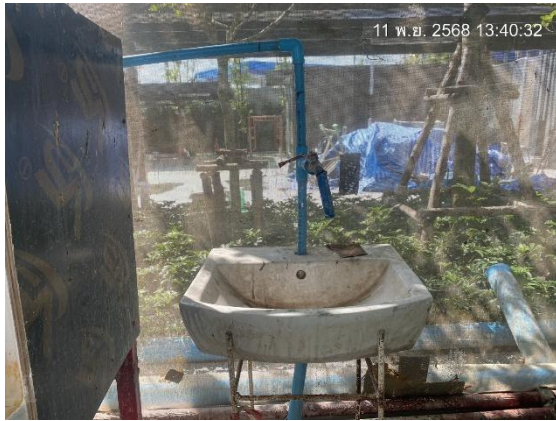
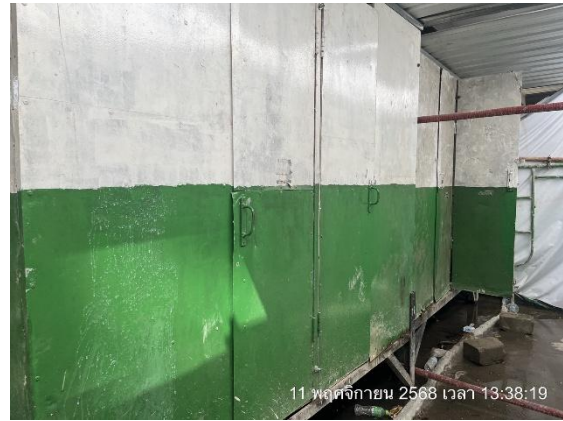
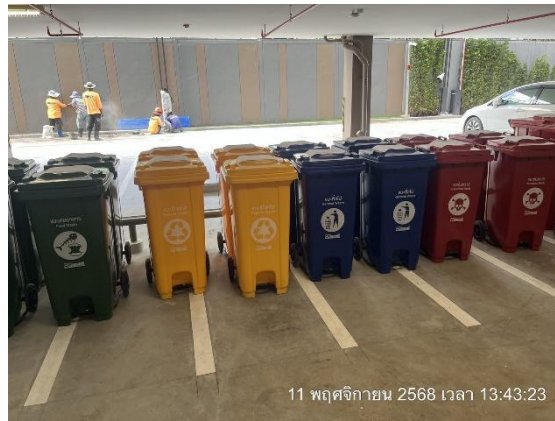
รูปที่ 20 ระบบสาธารณูปโภคสาธารณูปการในพื้นที่โครงการ

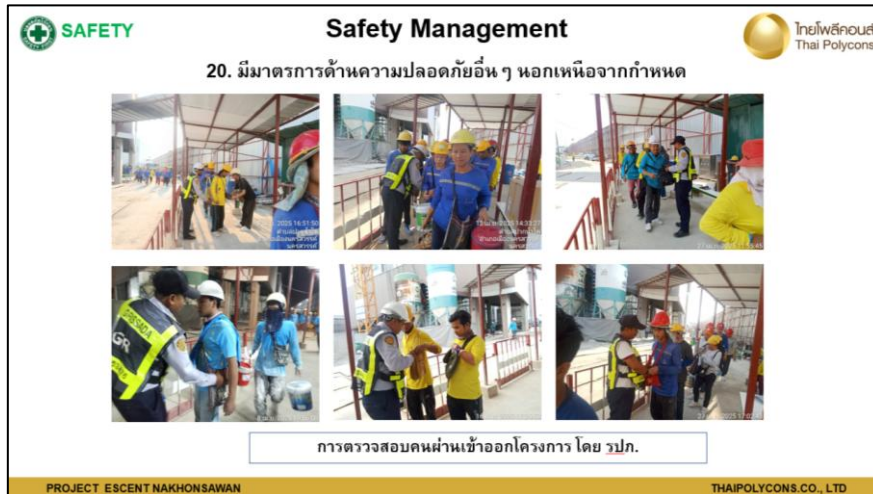
รูปที่ 21 การตรวจสอบการเข้า-ออก โครงการ

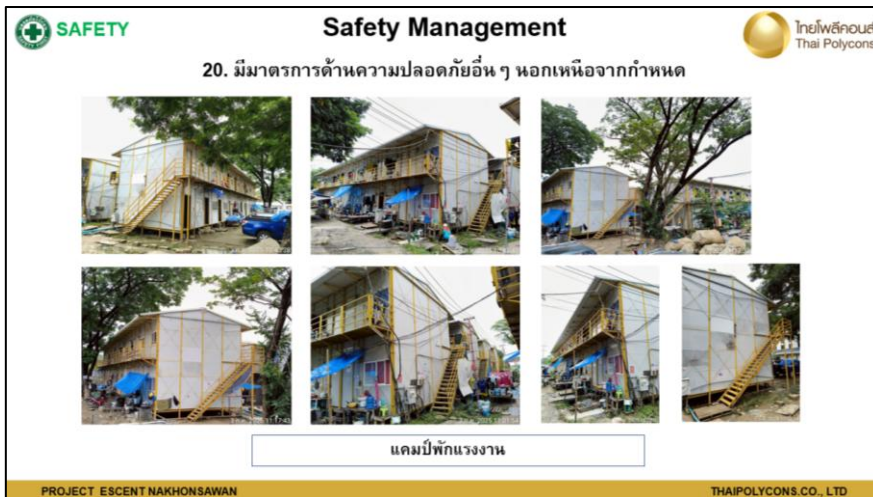
รูปที่ 22 บ้านพักคนงาน

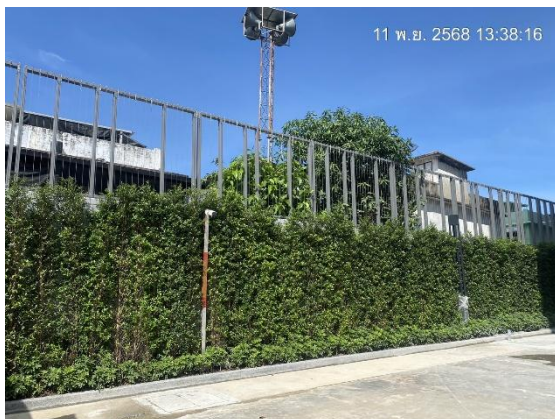
รูปที่ 23 ไฟฟ้าส่องสว่างตามแนวรั้ว

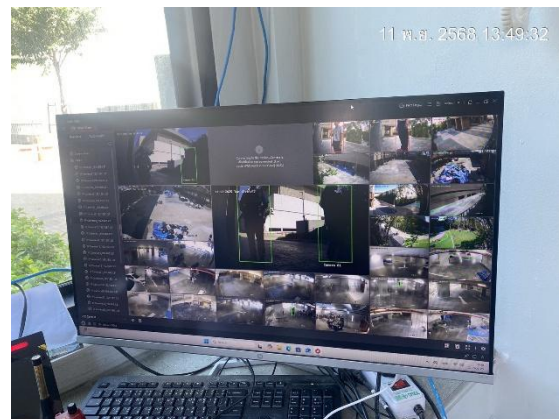
รูปที่ 24 CCTV ภายในพื้นที่โครงการ

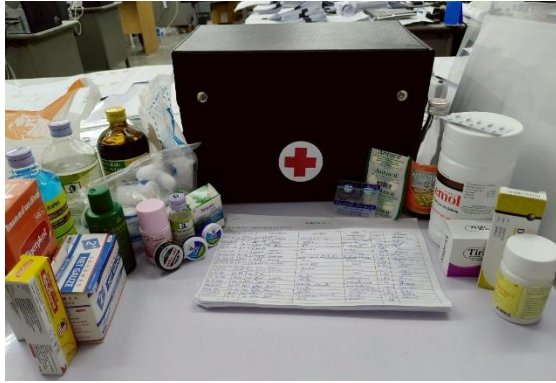
รูปที่ 25 อุปกรณ์ในการปฐมพยาบาล

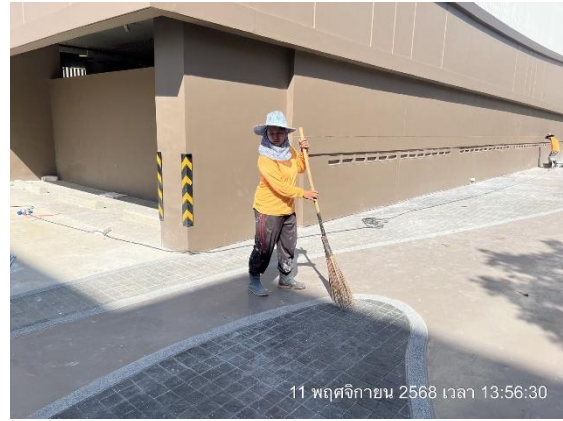
รูปที่ 26 ดูแลสภาพแวดล้อมโดยรอบโครงการ
