## 5. ผลการดำเนินการตามมาตรการป้องกันและแก้ไขผลกระทบสิ่งแวดล้อม

### ตารางที่ 2 เปรียบเทียบมาตรการป้องกันและแก้ไขผลกระทบสิ่งแวดล้อมที่กำหนดไว้ในรายงานการวิเคราะห์ผลกระทบสิ่งแวดล้อม

#### โครงการ Green Point residence Hotel (เดิมเป็น โครงการอาคารพักอาศัยรวม Green Point Residence) ระยะเปิดดำเนินการ

รายงานผลการปฏิบัติตามมาตรการป้องกันแก้ไขผลกระทบสิ่งแวดล้อม และมาตรการติดตามตรวจสอบคุณภาพสิ่งแวดล้อม  
โครงการ โรงแรม Green Point ตั้งอยู่ที่ ถนนโยธินพัฒนา แขวงลาดพร้าว เขตลาดพร้าว กรุงเทพมหานคร

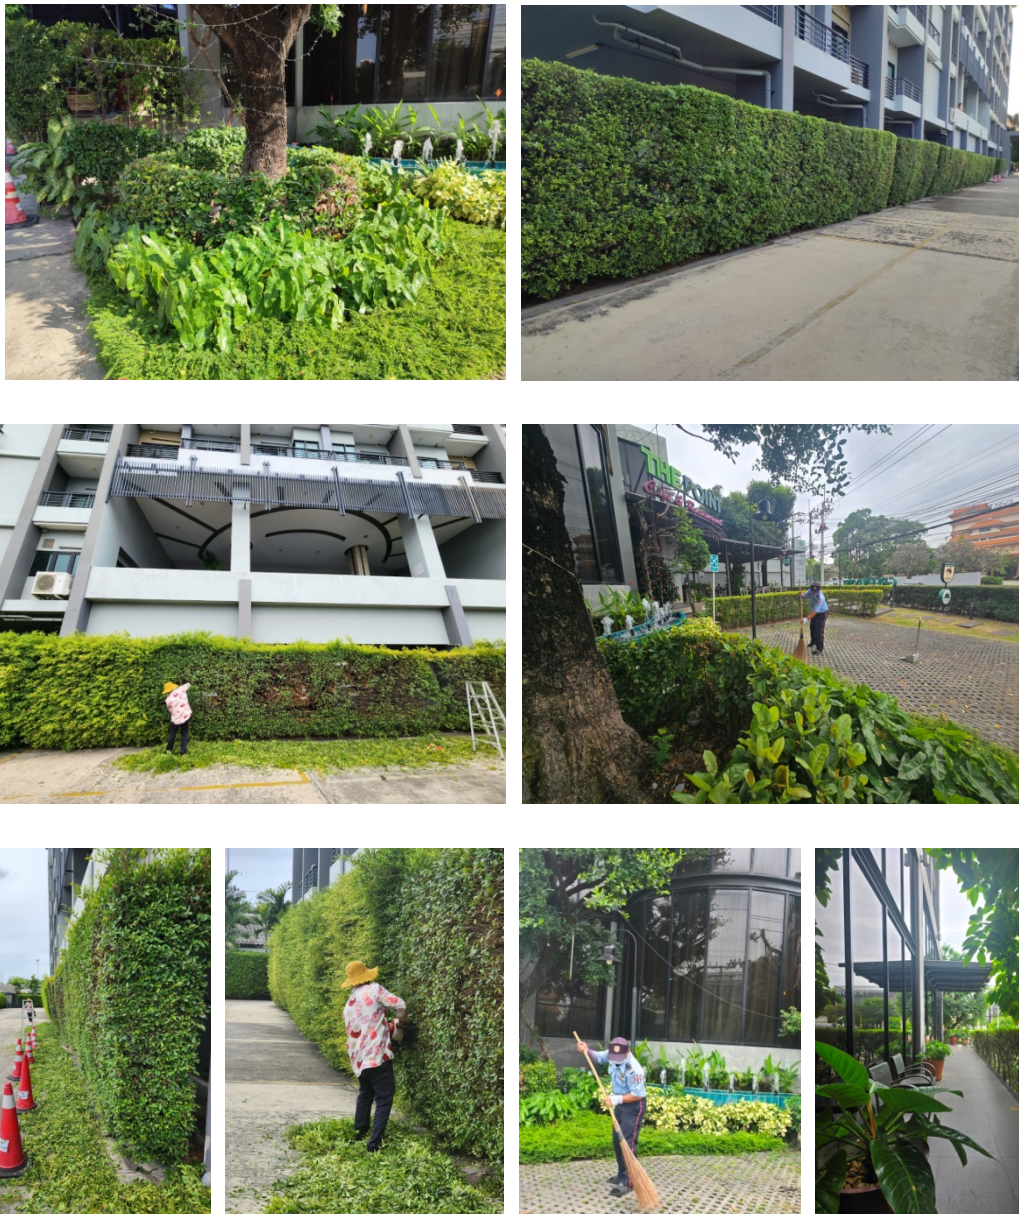
4. รักษาสภาพธรรมชาติ และดูแลต้นไม้ในโครงการให้ดียิ่งๆ เสมอ เพื่อช่วยเป็นแนวดูดซับเสียง เพื่อป้องกันเสียงรบกวนออกสู่ภายนอกโครงการได้น้อยที่สุด	สภาพพื้นที่สีเขียวอยู่ในสภาพดี ตัดแต่งต้นไม้ไว้อย่างสวยงามและช่วยเป็นแนวดูดซับเสียงจากภายนอกด้านทิศเหนือ ทิศใต้ และทิศตะวันออก	-	ภาพที่ 4-1

11. ดูแลสวนและต้นไม้ให้เจริญเติบโตอย่างสมบูรณ์ เพื่อให้เกิดร่มเงาแก่อาคารช่วยลดความร้อน และประหยัดพลังงาน	ต้นไม้และสวนหย่อมบริเวณด้านหน้าโครงการอยู่ในสภาพดี มีความร่มรื่นและช่วยลดความร้อนของอาคารได้ดี	-	ภาพที่ 4-1

ภาพที่ 4-1 พื้นที่สีเขียวของโครงการ และการดูแลรักษา

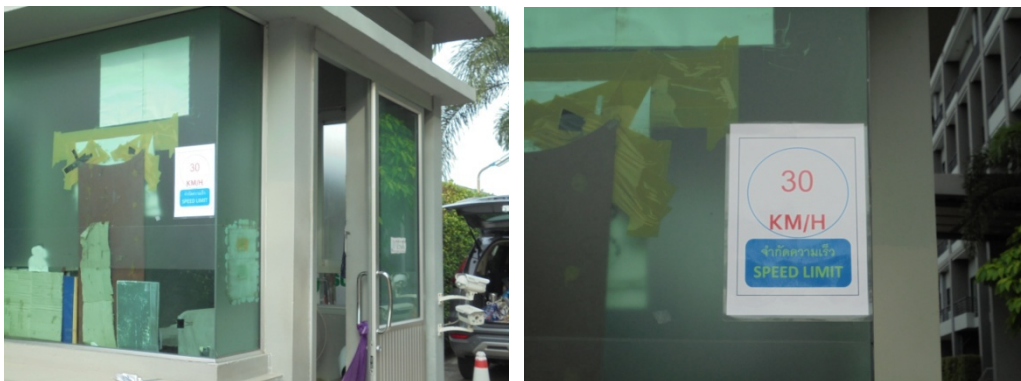
<b>1.4 เสียงและความสั่นสะเทือน</b> 1. จำกัดความเร็วรถ ขณะแล่นเข้า-ออกพื้นที่โครงการให้มีความเร็วไม่เกิน 30 กิโลเมตร/ชั่วโมง	ติดป้ายจำกัดความเร็วรถไว้แล้วที่บริเวณป้อมยาม ทางเข้า-ออกโครงการ	-	ภาพที่ 4-2

6. จำกัดความเร็วรถขณะแล่นเข้า-ออกจากพื้นที่โครงการให้มีความเร็วไม่เกิน 30 กม./ชม.	ติดป้ายจำกัดความเร็วไม่เกิน 30 กม./ชม.ไว้บริเวณป้อมยามทางเข้า-ออกโครงการ	-	ภาพที่ 4-2

ภาพที่ 4-2 ป้ายจำกัดความเร็ว 30 กม./ชม.

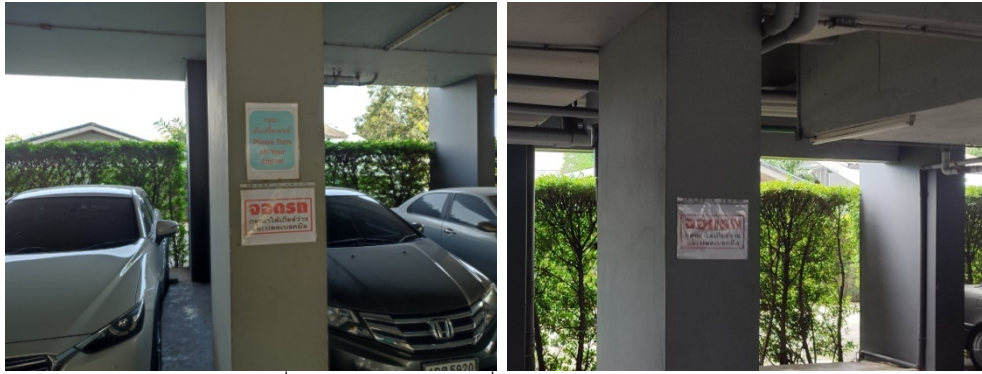
2. ติดป้ายห้ามติดเครื่องยนต์ทั้งไว้บริเวณลานจอดรถยนต์โดยดับเครื่องยนต์ทันทีเมื่อจอดรถแล้ว	ติดป้ายห้ามติดเครื่องยนต์ทั้งไว้บริเวณลานจอดรถยนต์ไว้แล้ว	-	ภาพที่ 4-3

2. ทำป้ายประกาศให้ดับเครื่องยนต์ทันทีเมื่อจอดรถ	ติดป้ายดับเครื่องยนต์ไว้แล้วที่ลานจอดรถ	-	ภาพที่ 4-3
3. ตรวจสอบอุปกรณ์เครื่องใช้ ให้มีประสิทธิภาพดีอยู่เสมอเพื่อป้องกันเสียงดังจากการทำงานที่ขาดประสิทธิภาพ	อุปกรณ์เครื่องใช้ไฟฟ้า เช่น เครื่องปรับอากาศ บิมน้ำอยู่ในสภาพดี ไม่มีเสียงดัง	-	-

ภาพที่ 4-3 ป้ายเตือนให้ดับเครื่องยนต์บริเวณลานจอดรถยนต์

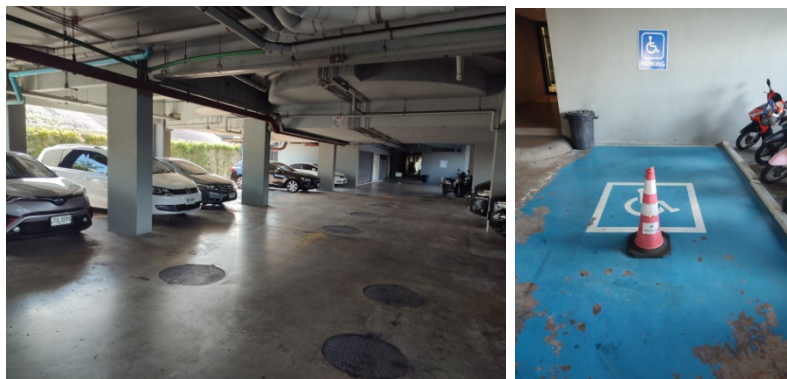
5. เจ้าของโครงการต้องเลือกใช้เครื่องปรับอากาศประหยัดพลังงานที่มีมาตรฐาน มอก.	ใช้เครื่องปรับอากาศที่ได้มาตรฐาน มอก.ไว้แล้ว	-	-
6. ห้ามวางป้ายหรือสิ่งปลูกสร้างอื่นๆ บังหรือ กีดขวางบริเวณช่องเปิดโล่งชั้นลานจอดรถยนต์	ไม่มีป้ายหรือสิ่งปลูกสร้างบดบังช่องเปิดโล่งของลานจอดรถยนต์	-	ภาพที่ 4-4

4. จัดให้มีที่จอดรถของโครงการจำนวนรวม 65 คัน	มีที่จอดรถทั้งสิ้น 65 คัน	-	ภาพที่ 4-4
5. จัดให้มีเส้นแบ่งช่องจราจรอย่างชัดเจน เพื่อความเป็นระเบียบเรียบร้อยของการจอดรถภายในลานจอดรถของโครงการ	มีเส้นแบ่งจราจรไว้แล้ว	-	ภาพที่ 4-7

ภาพที่ 4-4 พื้นที่จอดรถยนต์ และที่จอดรถผู้พิการ

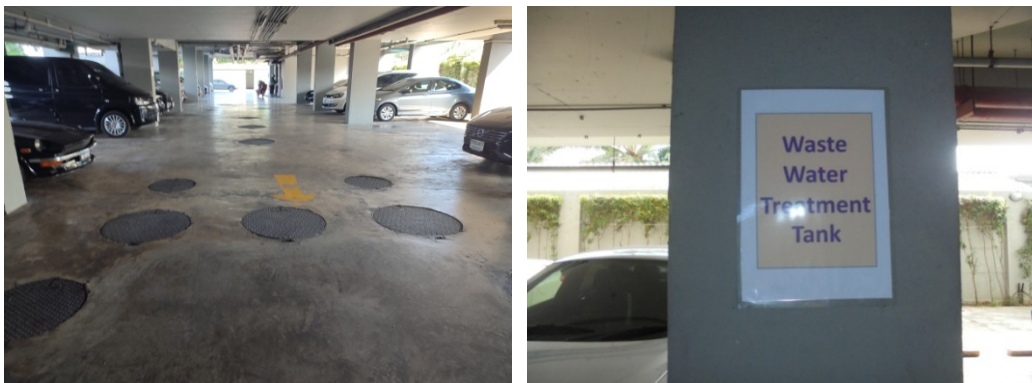
7. ติดเส้นแสดงพื้นที่จอดรถเก็บขนขยะไว้บริเวณด้านหน้าอาคารด้านทิศใต้ เพื่อกำหนดให้รถเก็บขนขยะต้องเข้าจอดบริเวณนี้เท่านั้น	ยังไม่มีรถติดเส้นแดงบริเวณที่จอดรถเก็บขนขยะ เนื่องจากขณะที่รถเก็บขนเข้ามามีเจ้าหน้าที่คอยอำนวยความสะดวกไว้ตลอดเวลา	ติดป้ายแสดงว่าบริเวณบ่อบำบัดน้ำเสีย	ภาพที่ 4-5

7. ตรวจสอบดูแลฟลอปและส่วนที่ต้องเข้าไปดูแลและซ่อมแซมระบบให้อยู่ในสภาพปิดมิดชิดตลอดเวลา เพื่อลดละของน้ำ เสียและกลิ่นเหม็นจากการบำบัด	ฟลอปอยู่ในสภาพดี ปิดมิดชิด ไม่มีละของน้ำเสีย และกลิ่นเหม็นลอยออกมา	-	ภาพที่ 4-5

ภาพที่ 4-5 บริเวณบ่อบำบัดน้ำเสียของโครงการอยู่ใต้ดินบริเวณลานจอดรถยนต์ และป้ายบอกว่าเป็นบริเวณบ่อบำบัดน้ำเสีย

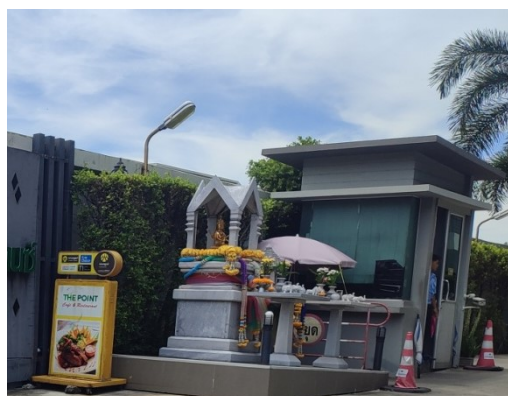
3. จัดให้มีเจ้าหน้าที่ หรือยามที่ผ่านการฝึกอบรมทักษะด้านการจราจร คอยอำนวยความสะดวกและจัดระบบการจราจรบริเวณทางเข้า-ออกพื้นที่โครงการ ตลอด 24 ชม.	มีเจ้าหน้าที่คอยดูแลที่ทางเข้าออกตลอด 24 ชั่วโมงและบริการการเข้าจอดรถไว้แล้ว	-	ภาพที่ 4-6

1. จัดให้มีเวรยามรักษาความปลอดภัยตลอด 24 ชม.	มียามรักษาความปลอดภัย ตลอด 24 ชั่วโมง	-	ภาพที่ 4-6
2. จัดให้มีระบบกล้องวงจรปิดภายในอาคารโครงการ	ติดกล้องวงจรปิดไว้แล้วทางเข้าออกโครงการ	-	ภาพที่ 4-6

ภาพที่ 4-6 ทางเข้า-ออกพื้นที่โครงการ บัณฑิตยามรักษาความปลอดภัย และรปภ.ดูแลการเข้าออกตลอด 24 ชั่วโมง

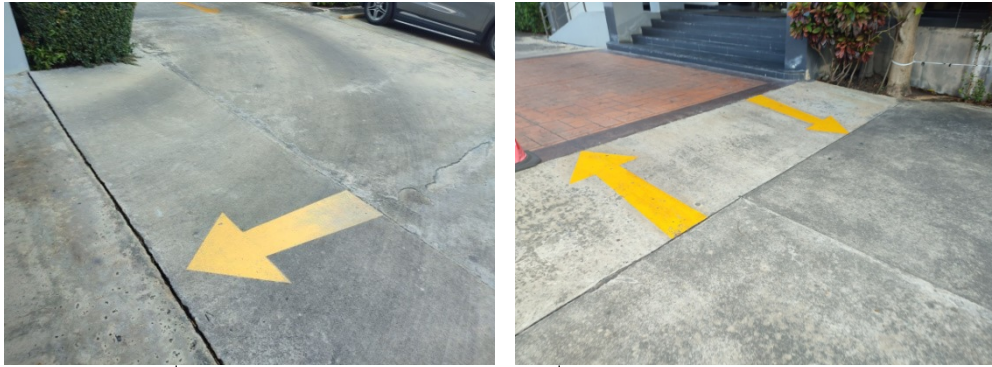
เงื่อนไขตามมาตรการป้องกันและแก้ไขผลกระทบสิ่งแวดล้อม	ผลการปฏิบัติตามมาตรการ	ปัญหา อุปสรรค และข้อเสนอแนะ	เอกสารอ้างอิง
<b>3.6 การคมนาคมและการขนส่ง</b>			
1. ติดตั้งเครื่องหมายจราจรที่ถนนและที่ลานจอดรถให้ชัดเจน	มีเครื่องหมายลูกศรแสดงทิศทางวิ่งรถไว้แล้ว	-	ภาพที่ 4-7

เงื่อนไขตามมาตรการป้องกันและแก้ไขผลกระทบสิ่งแวดล้อม	ผลการปฏิบัติตามมาตรการ	ปัญหา อุปสรรค และข้อเสนอแนะ	เอกสารอ้างอิง
5. ติดตั้งเครื่องหมายจราจรที่ถนน และที่ลานจอดรถยนต์ให้ชัดเจน	มีเครื่องหมายจราจรเป็นลูกศรแสดงทิศทางวิ่งรถ	-	ภาพที่ 4-7

ภาพที่ 4-7 ป้ายสัญลักษณ์จราจรแสดงทิศทางการวิ่งรถแบบทิศทางเดียวและสองทิศทาง

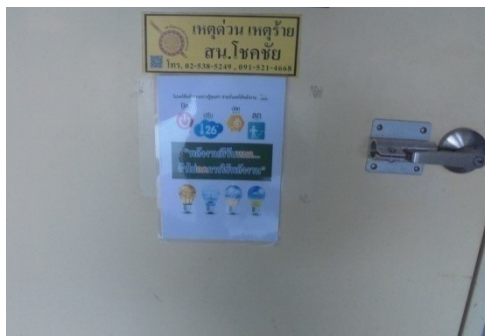
6. เลือกใช้โคมไฟที่มีแผ่นสะท้อนแสง เพื่อช่วยให้แสงสว่างจากหลอดไฟกระจายได้อย่างเต็มประสิทธิภาพ	ใช้โคมไฟที่มีแผ่นสะท้อนแสงไว้แล้ว	-	-
7. ประชาสัมพันธ์ให้ผู้พักอาศัยควรปรับระดับอุณหภูมิภายในห้องให้พอเหมาะประมาณ 25-26 องศาเซลเซียส	ติดป้ายประชาสัมพันธ์ให้ผู้พักอาศัยประหยัดพลังงานไว้แล้ว	-	ภาพที่ 4-12

ภาพที่ 4-12 ป้ายรณรงค์ให้ประหยัดพลังงาน

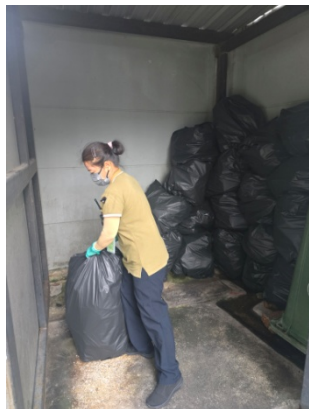
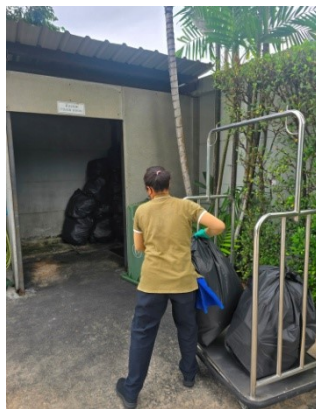
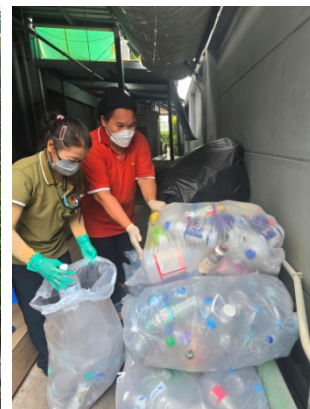
15. ทำความสะอาดเครื่องปรับอากาศทุกๆ 6 เดือน	ทำความสะอาดอย่างสม่ำเสมอ ทุก 6 เดือน	-	-
<b>3.3 การจัดการขยะ</b>			
1. จัดให้มีห้องพักขยะรวม 1 แห่งอยู่นอกอาคารติดแนวเขตที่ดินด้านทิศเหนือ ขนาด 1.20 x 2.40 x 1.5 เมตร หรือ 4.32 ลบ.ม./ห้อง มีจำนวน 2 ห้องสำหรับขยะเปียก 1 ห้องและห้องพักขยะแห้ง 1 ห้อง รวมความจุ 8.64 ลบ.ม. ภายในห้องพักขยะรวมได้จัดให้มีถังขนาด 200 ลิตร มีฝาปิด 1 ถังสำหรับเก็บขยะอันตราย แต่ละห้องมีท่อระบายน้ำ เพื่อรวบรวมน้ำเสียเข้าระบบบำบัดน้ำเสียรวม	ห้องพักขยะรวม มีจำนวน 1 แห่งบริเวณด้านทิศเหนือ เป็นจุดพักขยะรวบรวมขยะให้รถเก็บขนมาจัดเก็บ	-	ภาพที่ 4-13

4. กรณีตรวจพบว่ามีแหล่งที่อยู่หรือแหล่งเพาะพันธุ์ ยุงแมลงวัน แมลงสาบ และหนู ให้แม่บ้านทำการทำลายแหล่งที่อยู่และเพาะพันธุ์ทันที พร้อมฉีดพ่นเคมีภัณฑ์ที่ได้รับการตรวจสอบและขึ้นทะเบียนอย่างต่อเนืองทุกๆ เดือนเป็นผลิตภัณฑ์จากสำนักงานคณะกรรมการอาหารและยา และทำการกำจัดอย่างต่อเนื่องทุกเดือน	ไม่เป็นแหล่งเพาะพันธุ์ยุง แมลงวัน แมลงสาบและหนู แต่อย่างใด	-	ภาพที่ 4-13

5. ตรวจสอบไม่ให้มีขยะตกค้างในโครงการ หากมีขยะตกค้างในโครงการต้องแจ้งให้ฝ่ายรักษาความสะอาดสำนักงานเขตลาดพร้าวเข้ามาเก็บขนเพื่อนำไปกำจัดต่อไป	ไม่พบว่ามีขยะตกค้าง	-	ภาพที่ 4-13

ภาพที่ 4-13 ห้องพักขยะรวมของโครงการ และการจัดเก็บมูลฝอย คัดแยกมูลฝอย

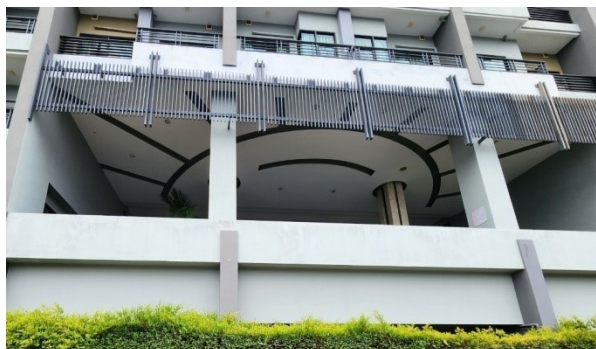
8. กำหนดให้ฝ่ายช่าง หรือฝ่ายดูแลอาคารทำความสะอาดเครื่องปรับอากาศ โดยเฉพาะที่คอยล์ร้อน, คอยล์เย็น, ตัวกรองอากาศ และคลิบระบายอากาศไม่ให้มีฝุ่นเกาะหนาเกินไป เพื่อเป็นการประหยัดพลังงานไฟฟ้า	ฝ่ายช่างดูแลอาคารทำความสะอาดเครื่องปรับอากาศไว้อย่างสม่ำเสมอ ไม่มีฝุ่นเกาะครีบริบแอร์	-	ภาพที่ 4-16

9. เครื่องปรับอากาศภายในอาคาร เลือกใช้ผลิตภัณฑ์แบบประหยัดไฟ และที่ไม่ใช้สาร CFC เป็นส่วนประกอบของเครื่องปรับอากาศ รวมทั้งรณรงค์ให้ผู้พักอาศัยภายในโครงการใช้ไฟฟ้าอย่างประหยัด	เครื่องปรับอากาศเป็นแบบประหยัดไฟฟ้าทั้งหมด	-	ภาพที่ 4-16

ภาพที่ 4-16 ดูแหล่งเปิดระบายอากาศ ไม่ให้สิ่งกีดขวางการระบายอากาศ

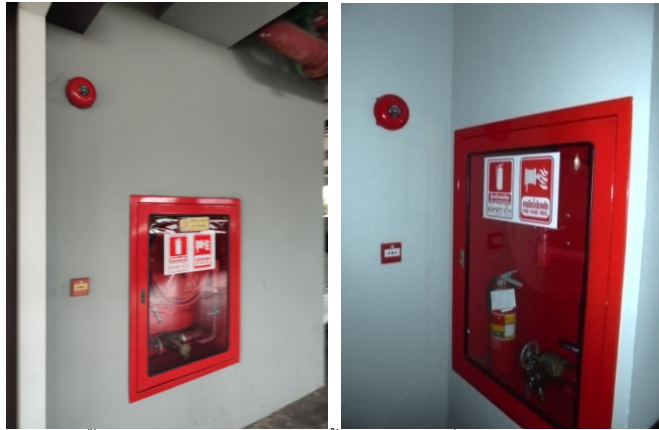
3. ติดป้ายแนะนำการใช้อุปกรณ์แต่ละชนิดไว้บริเวณที่อุปกรณ์ติดตั้งอยู่ เพื่อให้ผู้อาศัยที่อยู่ใกล้จุดเกิดเหตุได้มองเห็นและสามารถนำไปใช้ได้ทันที	ติดตั้งไว้แล้ว	-	ภาพที่ 4-17

ภาพที่ 4-17 ตู้เก็บสายชนิดน้ำดับเพลิงพร้อมอุปกรณ์ติดตั้งไว้ใกล้กับ กริ่งสัญญาณดับเพลิงและ Manual Station

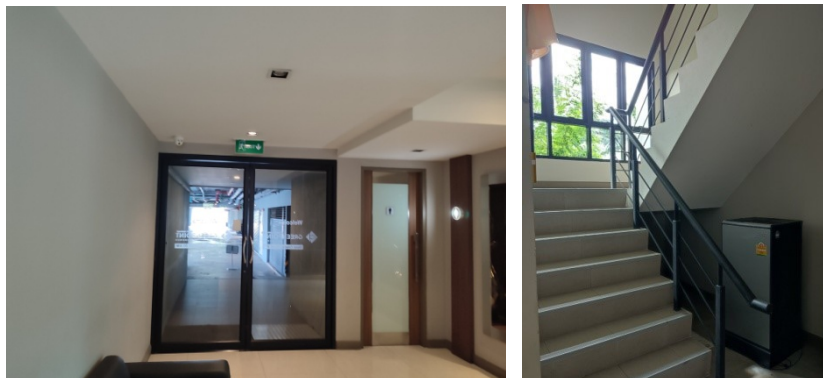
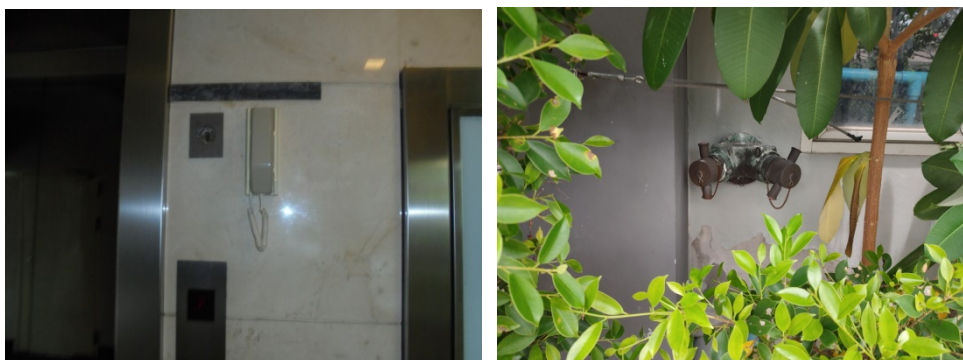
ภาพที่ 4-19 ป้ายทางออกฉุกเฉิน บันไดหนีไฟ และ โทรศัพท์ฉุกเฉินหน้าลิฟต์ หัวรับน้ำดับเพลิงจากภายนอก

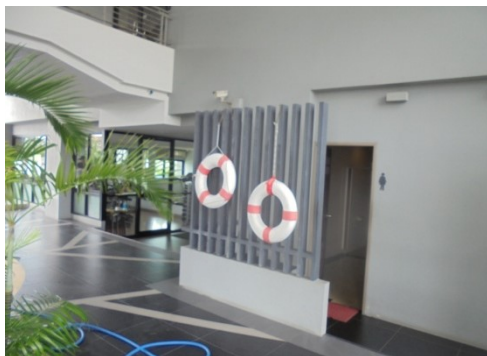
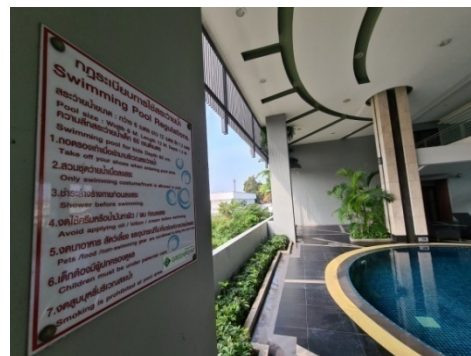
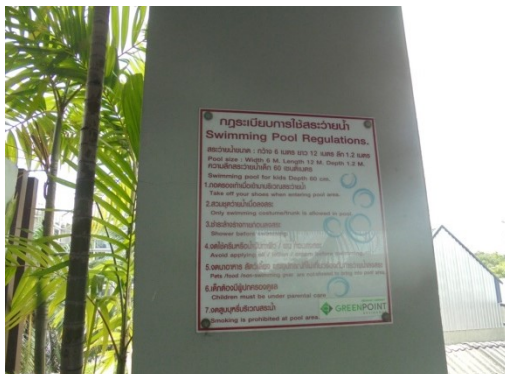
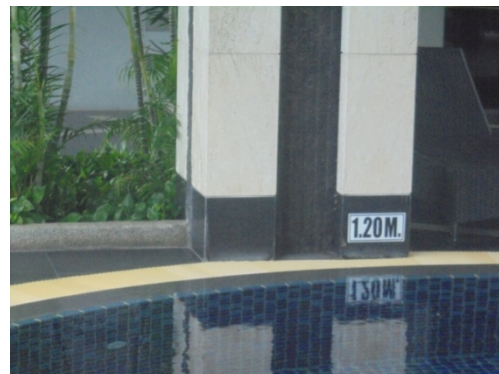
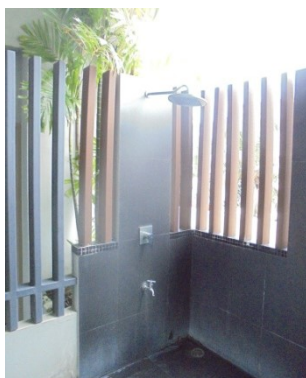
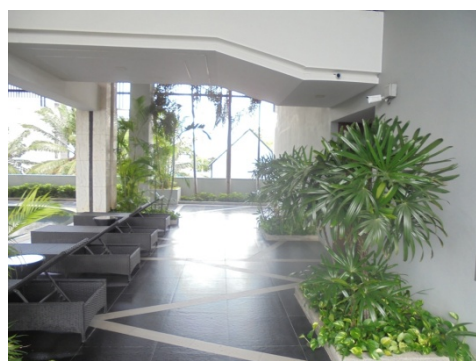
8. การดำเนินกิจกรรมสระว่ายน้ำของโครงการ ให้โครงการดำเนินการดูแลสุขภาพและความปลอดภัยให้ถูกสุขลักษณะและให้ปฏิบัติตามข้อกำหนดและคำแนะนำของคณะกรรมการสาธารณสุข ฉบับที่ 1/2550 เรื่องการควบคุมการประกอบกิจการสระว่ายน้ำ หรือกิจการอื่นๆในทำนองเดียวกัน ซึ่งออกโดยกระทรวงสาธารณสุข และคู่มือโครงการสถานที่ทำงานน่าน้ำ น้ำพัก ตอนโรงแรมน่าน้ำ น้ำพัก ของกรมอนามัย กระทรวงสาธารณสุข	ดูแลสระว่ายน้ำของโครงการไว้แล้ว มีความปลอดภัยด้านโครงสร้างสระว่ายน้ำ คุณภาพสระว่ายน้ำ และมีความสะอาดอยู่เสมอ	-	ภาพที่ 4-26

9. จัดให้มีพื้นที่นันทนาการและส่งเสริมสุขภาพผู้พักอาศัยในอาคารโครงการ ประกอบด้วย ห้องออกกำลังกายสระว่ายน้ำ และส่วนหย่อม	มีห้องออกกำลังกาย สระว่ายน้ำ สำหรับให้ผู้มาพักอาศัยไว้ออกกำลังกายแล้ว	-	ภาพที่ 4-26

ภาพที่ 4-26 การดำเนินการด้านสระว่ายน้ำเป็นไปตามมาตรฐานการใช้งานสระว่ายน้ำ ได้แก่ มีป้ายกฎระเบียบการใช้สระว่ายน้ำ มีห่วงยางช่วยชีวิต และป้ายบอกความลึกของสระว่ายน้ำ และทางเดินมีความสะอาดไม่มีน้ำขัง วางระบายน้ำลงเป็นระบบปิด  
สระว่ายน้ำมีความสะอาดไม่มีตะไคร่น้ำ

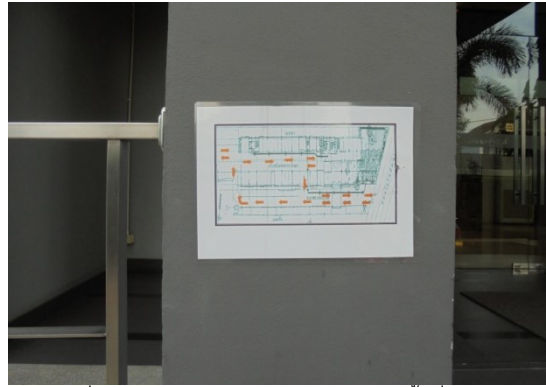
8. รณรงค์ให้รถที่เลี้ยวขวาตัดกระแสจราจรขั้วรถเข้าและออกจากโครงการอย่างระมัดระวัง	ดำเนินการรณรงค์ไว้อย่างสม่ำเสมอ	-	-
9. จัดทำป้ายแสดงโครงข่ายการเดินทางเข้า-ออกโครงการโดยไม่มีการตัดกระแสจราจรโดยให้เข้าทางต้นทางถนนโยธินพัฒนา และออกทางซอยสหกรณ์ 1	ติดป้ายไว้แล้วบริเวณทางเดินรถ	-	ภาพที่ 4-27

ภาพที่ 4-27 ป้ายเส้นทางการเดินรถภายในพื้นที่โครงการ

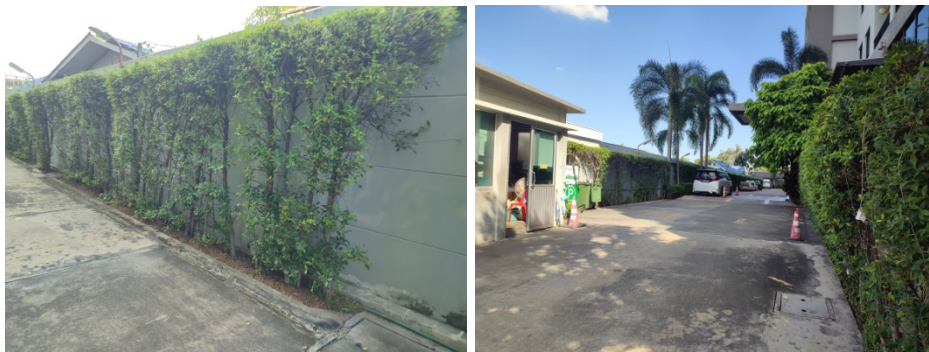
ภาพที่ 4-28 ฝาป่อท่อระบายน้ำภายในโครงการ และระบายน้ำดีไม่มีน้ำขังภายในพื้นที่ทางวิ่งรถของโครงการ

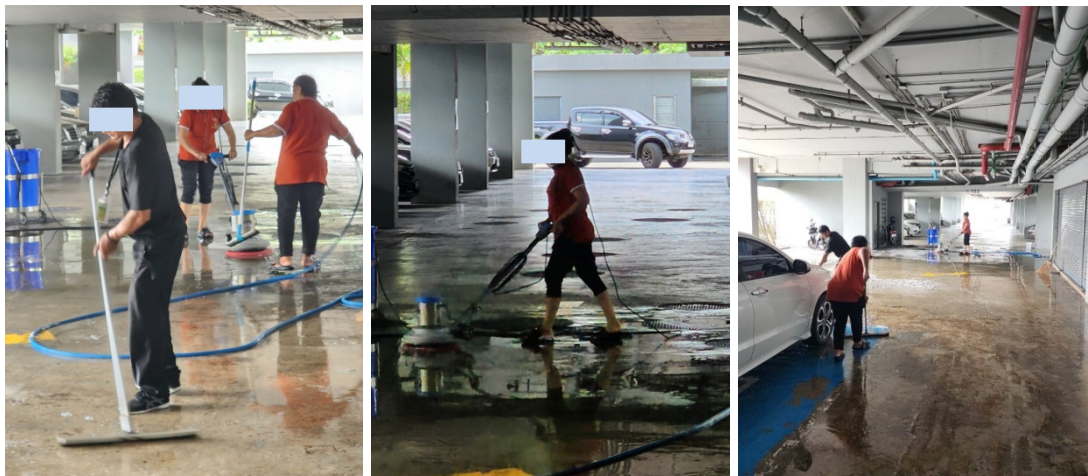
3. ทำความสะอาดเครื่องปรับอากาศ เป็นประจำเพื่อ เพิ่มประสิทธิภาพการทำงานของเครื่องปรับอากาศ	ทำความสะอาดเครื่องปรับอากาศในห้องพักเป็นประจำไว้แล้ว และเพิ่มเติมการล้างถนนทางวิ่งรถทั้งหมดของโครงการ	-	ภาพที่ 4-31

4. ถ้าท่อระบายน้ำอุดตัน ให้จัดล้างทำความสะอาด และขุดลอกตะกอนออก	มีท่อระบายน้ำที่สามารถระบายน้ำได้ดี	-	-
5. ควรล้างทำความสะอาดท่อระบายน้ำอย่างน้อยปีละ 2 ครั้ง ก่อนเข้าฤดูฝนและสิ้นฤดูฝน เพื่อป้องกันการสะสมของตะกอนในระบบระบายน้ำ	ทำความสะอาดไว้แล้วปีละ 2 ครั้ง	-	ภาพที่ 4-31

ภาพที่ 4-31 ล้างทำความสะอาดพื้นทางวิ่งรถ ไม่ให้มีฝุ่นละอองสะสม

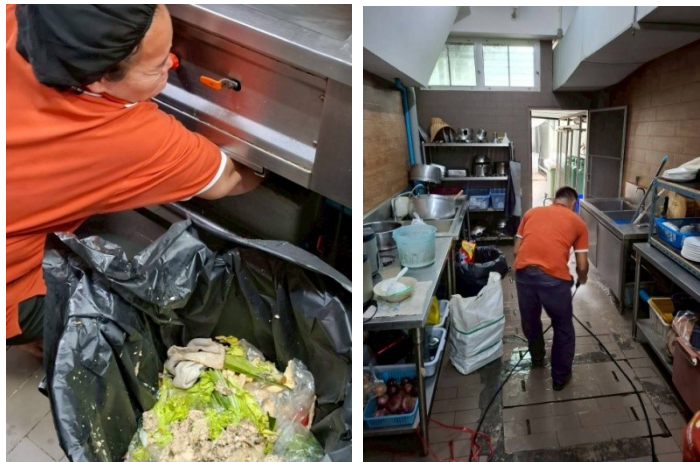
เงื่อนไขตามมาตรการป้องกันและแก้ไขผลกระทบสิ่งแวดล้อม	ผลการปฏิบัติตามมาตรการ	ปัญหา อุปสรรค และข้อเสนอแนะ	เอกสารอ้างอิง
3. จัดให้มีเจ้าหน้าที่ตักกากตะกอนที่บ่อดักไขมันทุกๆ 7 วัน และเก็บใส่ถุงดำมัดปากถุงให้เรียบร้อยแล้ว ไปเก็บในห้องพักขยะรวม	ดูดไขมันจากบ่อดักไขมันในห้องครัว	-	ภาพที่ 4-32

ภาพที่ 4-32 ดูตะกอนไขมันที่ปอดักไขมัน

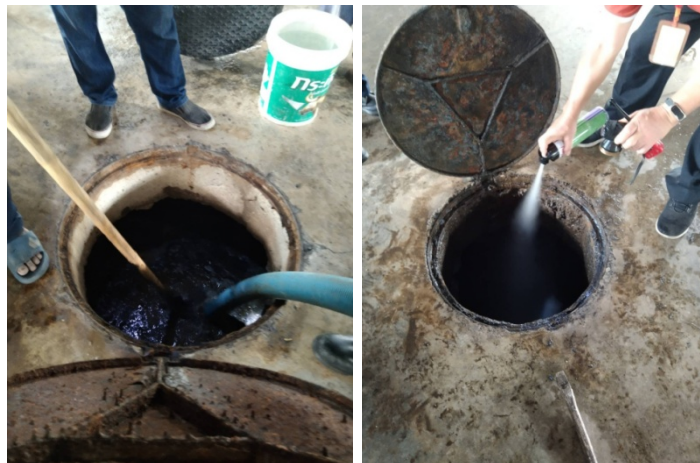
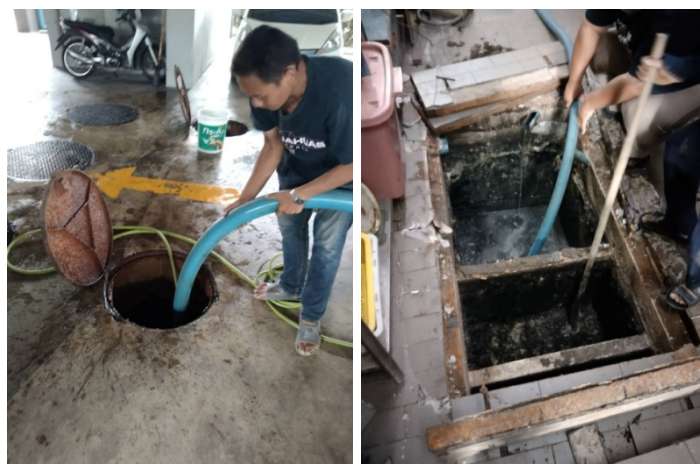
<ol style="list-style-type: none"> <li>2. จัดให้มีการสูบน้ำจากตะกอนออกจากถังเกรอะ ทุกๆ 1 ปีและในบ่อตกตะกอนทุก ๆ 3 เดือน</li> </ol>	สูบน้ำจากถังเกรอะทุกปี	-	ภาพที่ 4-33

4. จัดให้มีเจ้าหน้าที่ที่มีความรู้คอยดูแลระบบบำบัดน้ำเสียของโครงการให้ใช้งานได้อย่างมีประสิทธิภาพ	เจ้าหน้าที่มีความสามารถดูแลระบบบำบัดน้ำเสียของโครงการได้อย่างมีประสิทธิภาพ	-	ภาพที่ 4-33

ภาพที่ 4-33 ดูตะกอนปอดเกรอะและปอดักตะกอนที่ระบบบำบัดน้ำเสีย
