## 5. ผลการดำเนินการตามมาตรการป้องกันและแก้ไขผลกระทบสิ่งแวดล้อม

### ตารางที่ 2 เปรียบเทียบมาตรการป้องกันและแก้ไขผลกระทบสิ่งแวดล้อมที่กำหนดไว้ในรายงานการวิเคราะห์ผลกระทบสิ่งแวดล้อม

#### โครงการ Maitria Hotel Sukhumvit 18 (ชื่อเดิม Okewood Bangkok Sukhumvit 18) ระยะเปิดดำเนินการ

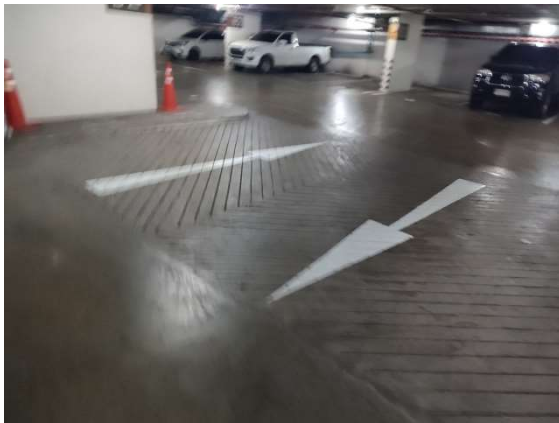
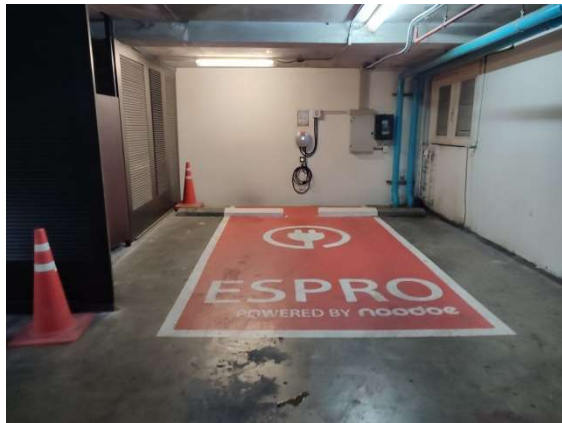
| เงื่อนไขตามมาตรการป้องกันและแก้ไขผลกระทบสิ่งแวดล้อม | ผลการปฏิบัติตามมาตรการ | ปัญหา อุปสรรค และข้อเสนอแนะ | เอกสารอ้างอิง |
|---|---|---|---|
| - จัดระบบการจราจรภายในโครงการให้ชัดเจน รวมถึงควบคุมการปฏิบัติตามของผู้มาใช้บริการ | จัดระบบจราจรภายในโครงการโดยมีป้ายสัญญาณจราจรไว้อย่างชัดเจน มีกระจกนูนโค้งสำหรับบริเวณจุดอับสายตา | - | ภาพที่ 4-2<br>ภาพที่ 4-4 |

| เงื่อนไขตามมาตรการป้องกันและแก้ไขผลกระทบสิ่งแวดล้อม | ผลการปฏิบัติตามมาตรการ | ปัญหา อุปสรรค และข้อเสนอแนะ | เอกสารอ้างอิง |
|---|---|---|---|
| 2) จัดทำป้ายและสัญญาณจราจรบนพื้นทางให้ชัดเจน และไม่ก่อให้เกิดความสับสนของผู้ขับขี่ ทำให้การเคลื่อนตัวของรถภายในโครงการ และบริเวณทางเข้า-ออกโครงการสามารถทำได้เป็นอย่างดีและปลอดภัย | จัดทำสัญลักษณ์ลูกศรแสดงทิศทางวิ่งรถถนนภายในโครงการ | - | ภาพที่ 4-2 |

ภาพที่ 4-2 ถนนภายในโครงการและป้ายจราจรแสดงทิศทางจราจรแบบสองทิศทาง Two Way และที่ชาร์ตไฟรถไฟฟ้า

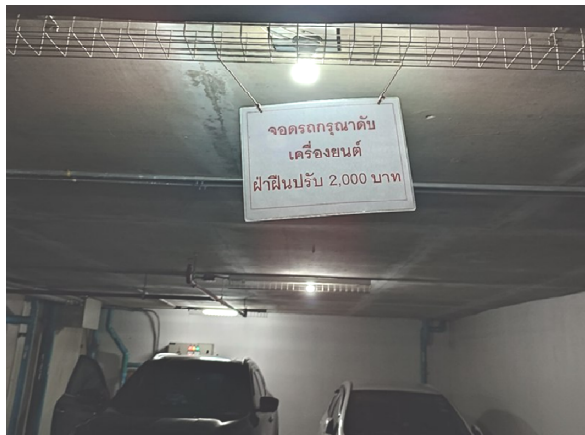
| เงื่อนไขตามมาตรการป้องกันและแก้ไขผลกระทบสิ่งแวดล้อม | ผลการปฏิบัติตามมาตรการ | ปัญหา อุปสรรค และข้อเสนอแนะ | เอกสารอ้างอิง |
|---|---|---|---|
| - ติดตั้งป้ายห้ามติดเครื่องยนต์ทิ้งไว้ ภายในบริเวณที่จอดรถให้สามารถสังเกตเห็นได้อย่างชัดเจนและทั่วถึง | ติดป้ายห้ามติดเครื่องยนต์ไว้แล้วบริเวณชั้นจอดรถใต้ดินของโครงการ | - | ภาพที่ 4-3 |

| เงื่อนไขตามมาตรการป้องกันและแก้ไขผลกระทบสิ่งแวดล้อม | ผลการปฏิบัติตามมาตรการ | ปัญหา อุปสรรค และข้อเสนอแนะ | เอกสารอ้างอิง |
|---|---|---|---|
| 2) ติดตั้งป้ายห้ามติดเครื่องยนต์ไว้ภายในบริเวณที่จอดรถ ให้สามารถสังเกตได้อย่างชัดเจนและทั่วถึง | ติดป้ายดับเครื่องยนต์ไว้บริเวณชั้นจอดรถใต้ดินไว้แล้ว | - | ภาพที่ 4-3 |

ภาพที่ 4-3 ติดป้ายดับเครื่องยนต์บริเวณชั้นจอดรถใต้ดินของโครงการ และเครื่องดูดอากาศให้ไหลเวียนที่ชั้นใต้ดิน

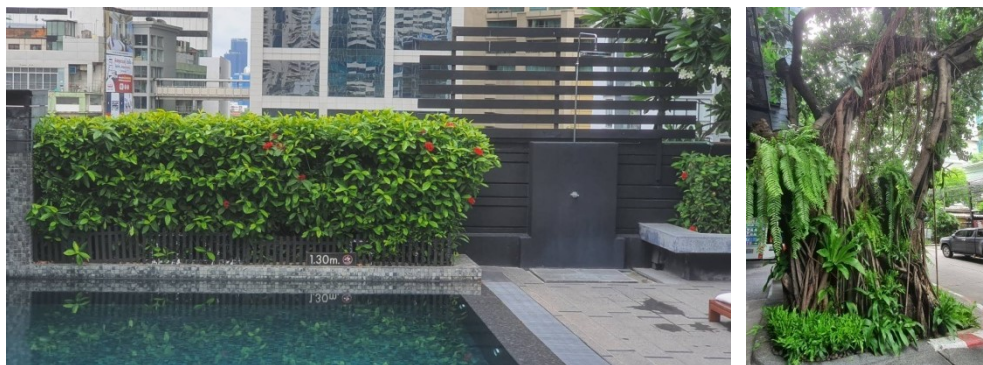
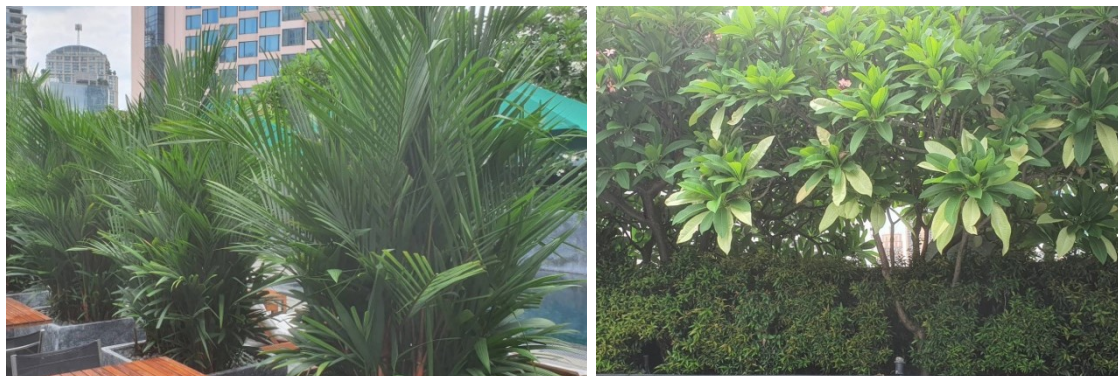
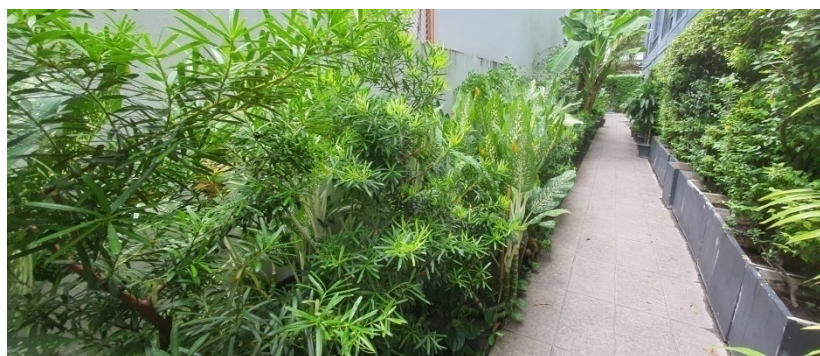
| เงื่อนไขตามมาตรการป้องกันและแก้ไขผลกระทบสิ่งแวดล้อม | ผลการปฏิบัติตามมาตรการ | ปัญหา อุปสรรค และข้อเสนอแนะ | เอกสารอ้างอิง |
|---|---|---|---|
| - เลือกพันธุ์ไม้ที่ปลูกให้สามารถดูดซับคาร์บอนมอนนอกไซด์ที่เกิดจากยานพาหนะของโครงการได้หมด | ปลูกต้นไม้ไว้โดยรอบโครงการ สามารถดูดซับก๊าซคาร์บอนมอนนอกไซด์ได้อย่างดี | - | ภาพที่ 4-5 |

| เงื่อนไขตามมาตรการป้องกันและแก้ไขผลกระทบสิ่งแวดล้อม | ผลการปฏิบัติตามมาตรการ | ปัญหา อุปสรรค และข้อเสนอแนะ | เอกสารอ้างอิง |
|---|---|---|---|
| 4) จัดให้มีพื้นที่สีเขียวภายในโครงการ ขนาดพื้นที่รวม 400 ตร.ม. โดยมีไม้ยืนต้นภายในโครงการ จำนวนทั้งสิ้น 52 ต้น (กำหนดให้ไม้ยืนต้นดูดความร้อนจากการปรับอากาศได้ 1 ต้น/ต้น) สามารถลดความร้อนจากระบบปรับอากาศของโครงการได้ ร้อยละ 58 ของอัตราการระบายความร้อนจากเครื่องปรับอากาศ (อัตราการระบายความร้อนของโครงการ ประมาณ 90 ตัน) | มีพื้นที่สีเขียวของโครงการ อยู่โดยรอบอาคาร เป็นไม้ยืนต้นร่มรื่น โครงการ ไม่กระถาง ปลูกไม้แนวตั้งริมกำแพง เพื่อสามารถเดินได้รอบอาคาร | - | ภาพที่ 4-5 |

ภาพที่ 4-5 พื้นที่สีเขียวของโครงการ

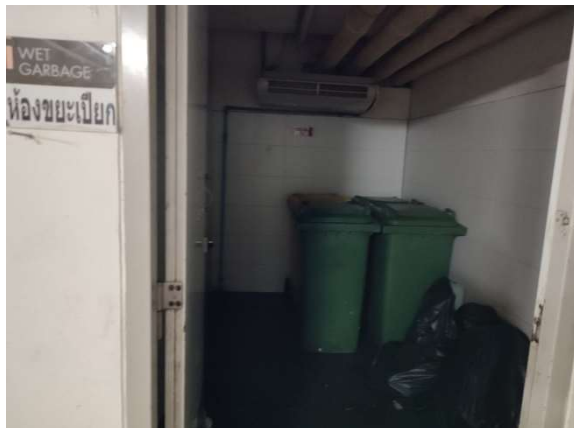
| เงื่อนไขตามมาตรการป้องกันและแก้ไขผลกระทบสิ่งแวดล้อม | ผลการปฏิบัติตามมาตรการ | ปัญหา อุปสรรค และข้อเสนอแนะ | เอกสารอ้างอิง |
|---|---|---|---|
| 2) ตั้งถังมูลฝอยอันตรายขนาด 240 ล. จำนวน 2 ถัง ไว้ภายในห้องพักมูลฝอยแห้ง | วางถังมูลฝอยอันตรายไว้แล้ว จำนวน 2 ถังที่ห้องพักมูลฝอยรวม | - | ภาพที่ 4-8 |
| 5) จัดให้มีห้องพักมูลฝอยรวมอยู่ใต้บริเวณชั้นใต้ดิน 2 ด้านทิศเหนือของโครงการ แบ่งเป็น ห้องพักมูลฝอยแห้ง ความกว้าง 1.95 ม. ความยาว 2.4 ม. ความสูง 2.75 ม. ความจุ 7 ลบ.ม. และห้องพักมูลฝอยเปียก ความกว้าง 1.95 ม. ความยาว 2.4 ม. ความสูง 2.75 ม. ความจุ 7 ลบ.ม. ซึ่งห้องพักมูลฝอยแต่ละห้องสามารถรองรับปริมาณมูลฝอยแต่ละประเภทได้ไม่น้อยกว่า 3 วัน | ห้องพักมูลฝอยรวมอยู่บริเวณชั้นใต้ดิน 2 ไร่แล้ว และทำความสะอาดทุกครั้งที่มีการเก็บขน | - | ภาพที่ 4-8 |

| เงื่อนไขตามมาตรการป้องกันและแก้ไขผลกระทบสิ่งแวดล้อม | ผลการปฏิบัติตามมาตรการ | ปัญหา อุปสรรค และข้อเสนอแนะ | เอกสารอ้างอิง |
|---|---|---|---|
| 7) ห้องพักมูลฝอยต้องมีประตูปิดมิดชิด เพื่อป้องกันกลิ่นรบกวนผู้พักอาศัยและชุมชนบริเวณใกล้เคียง โดยเปิดประตูเฉพาะช่วงที่มีการเก็บขนมูลฝอยเท่านั้น | ปิดประตูไว้อย่างมิดชิดเปิดเฉพาะที่มีการเก็บขนเท่านั้น | - | ภาพที่ 4-8 |

ภาพที่ 4-8 หน้าห้องพักมูลฝอยรวม สะอาดและไม่มีมูลฝอยตกค้าง

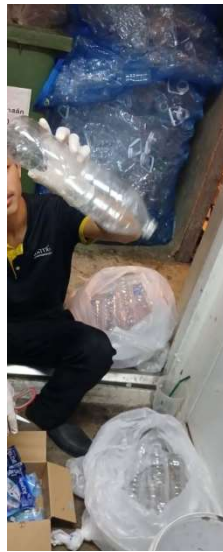
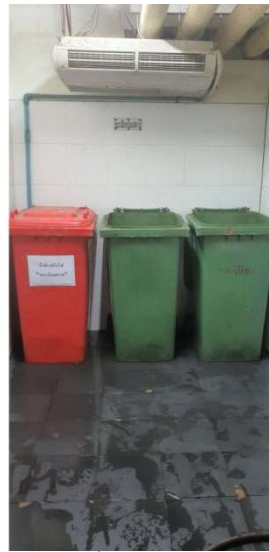
| เงื่อนไขตามมาตรการป้องกันและแก้ไขผลกระทบสิ่งแวดล้อม | ผลการปฏิบัติตามมาตรการ | ปัญหา อุปสรรค และข้อเสนอแนะ | เอกสารอ้างอิง |
|---|---|---|---|
| 1) จัดเตรียมถังมูลฝอย ขนาด 8-10 ล. จำนวน 2 ถัง ไว้ภายในห้องพักและห้องน้ำในแต่ละห้องพัก สำหรับพื้นที่อื่นๆ โครงการจะจัดวางถังมูลฝอย ขนาด 20-100 ล. พร้อมฝาปิดตั้งอยู่ทั่วภายในพื้นที่โครงการ | มีถังรองรับมูลฝอยไว้ภายในพื้นที่โครงการ เช่น ห้องน้ำ ห้องพัก มีถังขนาด 8-10 ลิตร และวางถังขนาด 240 ลิตรไว้ที่หน้าห้องพักขยะ สำหรับให้แม่บ้านมาคัดแยกมูลฝอยตามชนิดขยะ โดยเขียนติดไว้ที่ข้างถังว่าเป็นถังขยะชนิดใด | - | ภาพที่ 4-9 |

ภาพที่ 4-9 ถึงรองรับมูลฝอยวางไว้ในห้องพักมูลฝอยเพื่อให้พนักงานคัดแยกมูลฝอย

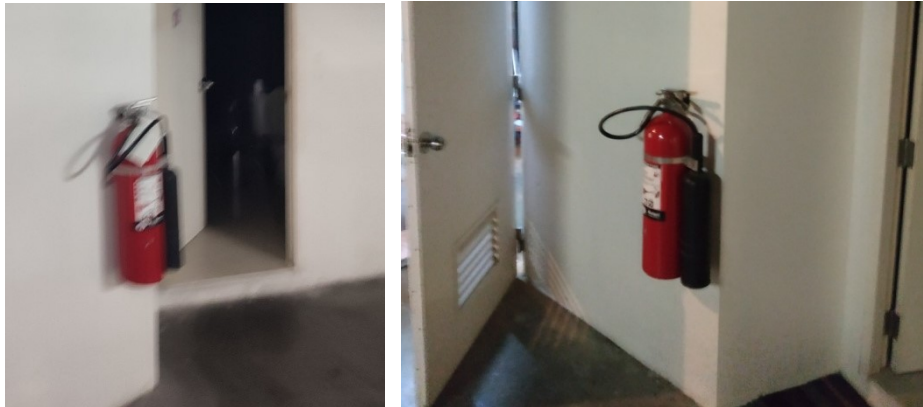
| เงื่อนไขตามมาตรการป้องกันและแก้ไขผลกระทบสิ่งแวดล้อม | ผลการปฏิบัติตามมาตรการ | ปัญหา อุปสรรค และข้อเสนอแนะ | เอกสารอ้างอิง |
|---|---|---|---|
| - ถังดับเพลิงเคมี ชนิด ABC ขนาด 10 ปอนด์ ซึ่งจะติดตั้งไว้ภายในตู้<br>FHC ในแต่ละชั้น | ถังเคมีดับเพลิง ชนิด ABC | - | ภาพที่ 4-13 |

ภาพที่ 4-13 ถังเคมีดับเพลิง

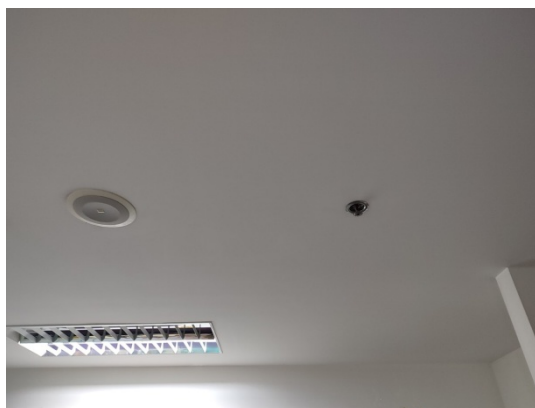
| เงื่อนไขตามมาตรการป้องกันและแก้ไขผลกระทบสิ่งแวดล้อม | ผลการปฏิบัติตามมาตรการ | ปัญหา อุปสรรค และข้อเสนอแนะ | เอกสารอ้างอิง |
|---|---|---|---|
| - ระบบดับเพลิงอัตโนมัติ (Sprinkle System) จะติดตั้งบริเวณบันได ห้องเครื่อง โถงลิฟต์ดับเพลิง สำนักงาน ห้องพัก และทางเดินทั่วทั้งอาคาร รวมจำนวน 452 จุด | ระบบดับเพลิงอัตโนมัติที่บริเวณที่จอดรถโครงการ | - | ภาพที่ 4-14 |

ภาพที่ 4-14 หัวกระจายน้ำดับเพลิงอัตโนมัติ

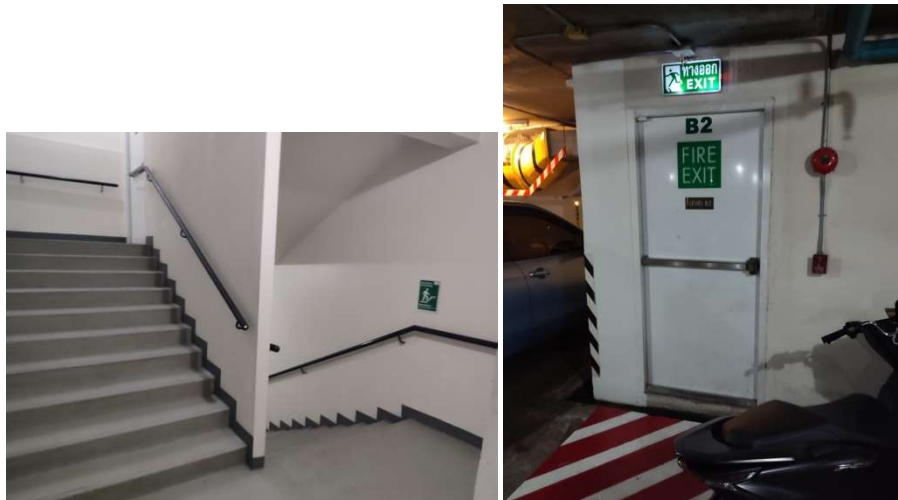
| เงื่อนไขตามมาตรการป้องกันและแก้ไขผลกระทบสิ่งแวดล้อม | ผลการปฏิบัติตามมาตรการ | ปัญหา อุปสรรค และข้อเสนอแนะ | เอกสารอ้างอิง |
|---|---|---|---|
| - บันไดหนีไฟ รายละเอียดดังนี้<br>(1) บันได ST-1 ขึ้นจากชั้นใต้ดิน 2-ชั้นหลังคา ความกว้าง 0.9 ม.<br>(2) บันได ST-2 ขึ้นจากชั้นใต้ดิน 2-ชั้นหลังคา ความกว้าง 1.5 ม. | บันไดหนีไฟ ไม่มีสิ่งกีดขวางใด ๆ สามารถใช้ได้เต็มประสิทธิภาพ | - | ภาพที่ 4-15 |

ภาพที่ 4-15 บันไดหนีไฟและป้ายบอกทางหนีไฟ

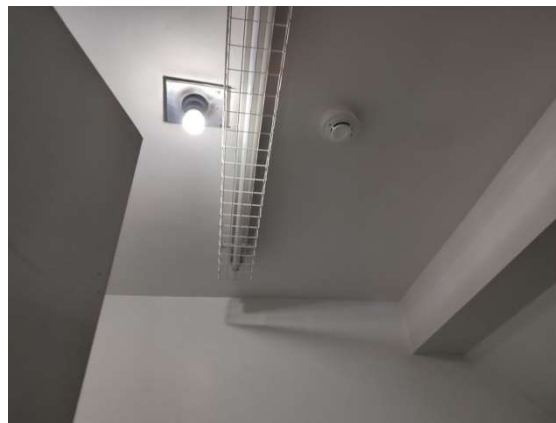
| เงื่อนไขตามมาตรการป้องกันและแก้ไขผลกระทบสิ่งแวดล้อม | ผลการปฏิบัติตามมาตรการ | ปัญหา อุปสรรค และข้อเสนอแนะ | เอกสารอ้างอิง |
|---|---|---|---|
| - เครื่องตรวจจับควัน (Smoke Detector) จะติดตั้งทั้งอาคาร รวมทั้งสิ้น 223 จุด | ติดตั้งเครื่องตรวจจับควันไว้แล้ว อยู่ในสภาพดี พร้อมใช้งาน | - | ภาพที่ 4-16 |

ภาพที่ 4-16 เครื่องตรวจจับควัน

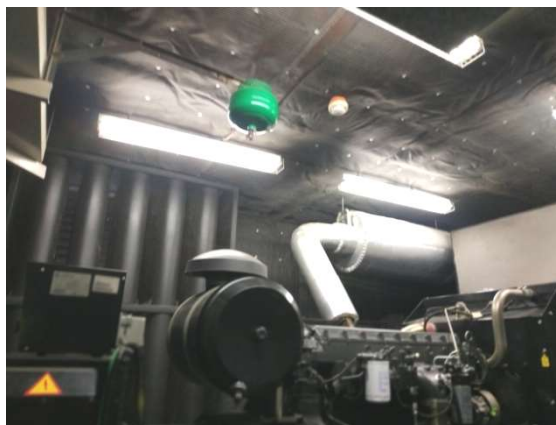
| เงื่อนไขตามมาตรการป้องกันและแก้ไขผลกระทบสิ่งแวดล้อม | ผลการปฏิบัติตามมาตรการ | ปัญหา อุปสรรค และข้อเสนอแนะ | เอกสารอ้างอิง |
|---|---|---|---|
| - เครื่องตรวจจับความร้อน (Heat Detector)จะติดตั้งที่บริเวณห้องเครื่องปั่นไฟ จำนวน 1 จุด | ติดตั้งเครื่องตรวจจับความร้อนไว้แล้วที่ห้องเครื่องกำเนิดไฟฟ้า | - | ภาพที่ 4-17 |

ภาพที่ 4-17 เครื่องตรวจจับความร้อน และหัวกระจายน้ำดับเพลิงอัตโนมัติ ในห้อง Generator

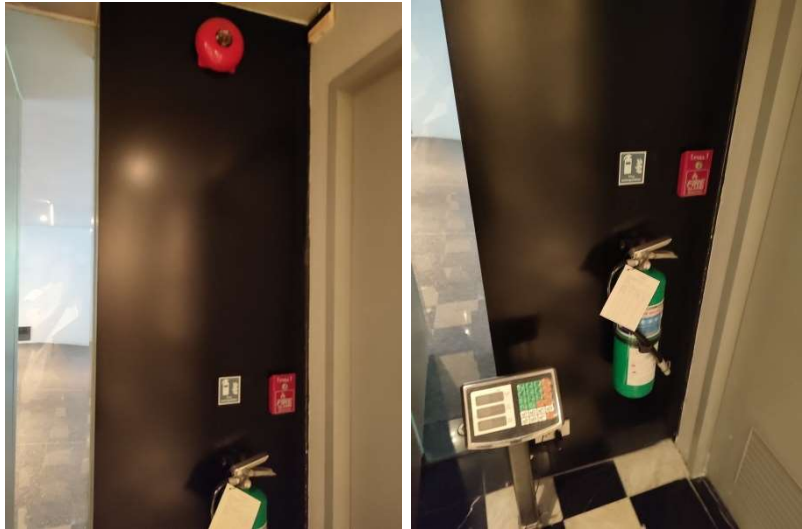
| เงื่อนไขตามมาตรการป้องกันและแก้ไขผลกระทบสิ่งแวดล้อม | ผลการปฏิบัติตามมาตรการ | ปัญหา อุปสรรค และข้อเสนอแนะ | เอกสารอ้างอิง |
|---|---|---|---|
| - กริ่งสัญญาณเตือนภัย (Alarm Bell) จะติดตั้งภายในอาคาร รวมทั้งสิ้น 22 จุด | ติดตั้งกริ่งสัญญาณเตือนภัยไว้ใกล้กับ Manual Station และถังเคมีดับเพลิง | - | ภาพที่ 4-18 |
| - เครื่องแจ้งเหตุโดยใช่มือดึง (Fire Alarm Manual Station)จะติดตั้งบริเวณเดียวกับ Alarm Bell | เครื่องแจ้งเหตุโดยใช่มือดึง อยู่ในสภาพดีพร้อมใช้งาน | - | ภาพที่ 4-18 |

ภาพที่ 4-18 กริ่งสัญญาณเตือนภัย ถึงดับเพลิงเคมี

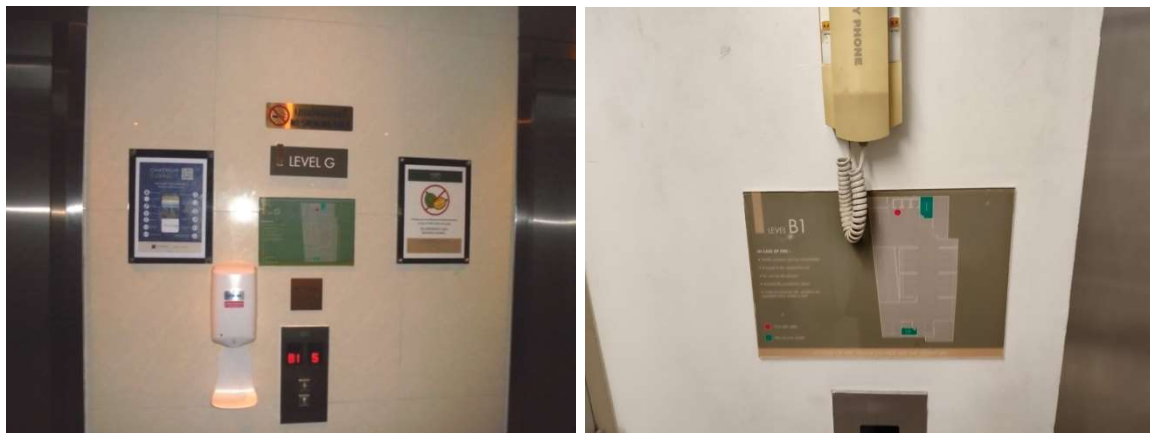
| เงื่อนไขตามมาตรการป้องกันและแก้ไขผลกระทบสิ่งแวดล้อม | ผลการปฏิบัติตามมาตรการ | ปัญหา อุปสรรค และข้อเสนอแนะ | เอกสารอ้างอิง |
|---|---|---|---|
| 6) จัดทำผังเส้นทางอพยพหนีไฟ ไปยังจุดรวมคนเบื้องต้น ติดไว้ภายในห้องพักและบริเวณทางเดิน | ติดป้ายแผนผังเส้นทางอพยพหนีไฟไว้แล้วที่โถงลิฟต์ | - | ภาพที่ 4-19 |

ภาพที่ 4-19 ป้ายแผนผังเส้นทางอพยพหนีไฟ

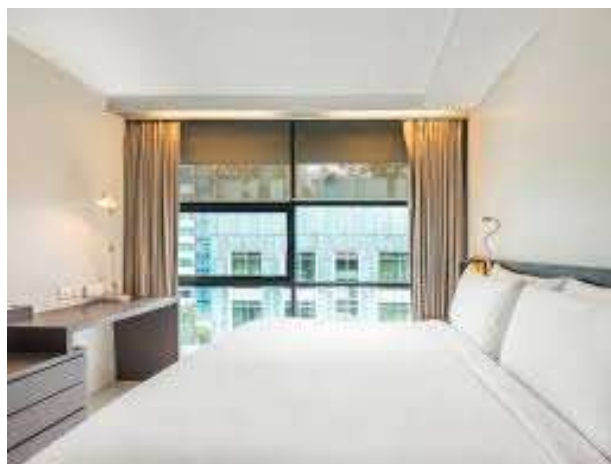
| เงื่อนไขตามมาตรการป้องกันและแก้ไขผลกระทบสิ่งแวดล้อม | ผลการปฏิบัติตามมาตรการ | ปัญหา อุปสรรค และข้อเสนอแนะ | เอกสารอ้างอิง |
|---|---|---|---|
| 1) ดูแลตรวจสอบอุปกรณ์ที่ใช้ระบายอากาศ ให้สามารถใช้งานได้อยู่เสมอ โดยตรวจสอบช่องเปิดต่างๆ มิให้มีสิ่งกีดขวางกันระบายอากาศ | เครื่องปรับอากาศอยู่ในสภาพดี สะอาด มีช่องเปิดระบายอากาศภายในอาคาร | - | ภาพที่ 4-20 |

ภาพที่ 4-20 ช่องเปิดระบายอากาศ หน้าต่างห้องพักต่าง ๆ ของอาคาร

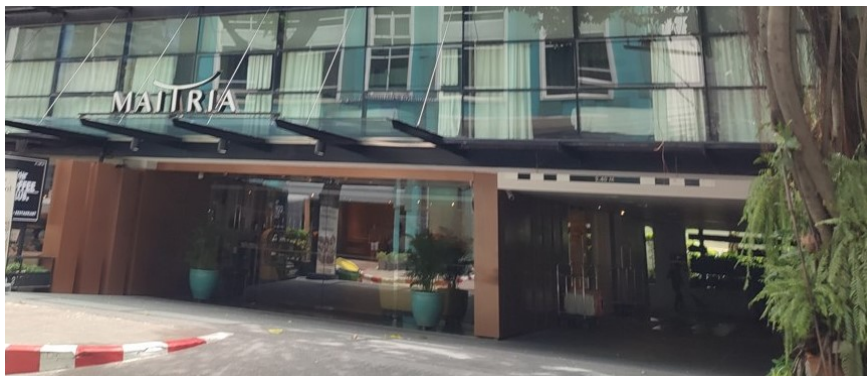
| เงื่อนไขตามมาตรการป้องกันและแก้ไขผลกระทบสิ่งแวดล้อม | ผลการปฏิบัติตามมาตรการ | ปัญหา อุปสรรค และข้อเสนอแนะ | เอกสารอ้างอิง |
|---|---|---|---|
| - จัดให้มีเจ้าหน้าที่อำนวยความสะดวกด้านการจราจร บริเวณทางเข้า-ออกโครงการ | มีเจ้าหน้าที่รักษาความปลอดภัยคอยดูแลบริเวณทางเข้า-ออกไว้แล้ว | - | ภาพที่ 4-27 |

| เงื่อนไขตามมาตรการป้องกันและแก้ไขผลกระทบสิ่งแวดล้อม | ผลการปฏิบัติตามมาตรการ | ปัญหา อุปสรรค และข้อเสนอแนะ | เอกสารอ้างอิง |
|---|---|---|---|
| 1) จัดให้มีพนักงานรักษาความปลอดภัยคอยอำนวยความสะดวกให้แก่ผู้มาใช้บริการในการเข้า-ออกโครงการ ไม่ให้เกิดการติดกระแสนจราจร โดยเน้นให้รถสามารถเข้าโครงการได้สะดวกและรวดเร็ว เพื่อลดปริมาณจราจรที่สะสมบนถนนซอยสุขุมวิท 18 และรถที่ออกจากโครงการให้เป็นช่วงๆ ที่ไม่ติดกระแสนจราจรบนถนนซอยสุขุมวิท 18 | มีเจ้าหน้าที่รักษาความปลอดภัยด้านหน้าโครงการบริเวณทางเข้า-ออกโครงการ | - | ภาพที่ 4-27 |

ภาพที่ 4-27 เจ้าหน้าที่รักษาความปลอดภัยประจำโครงการ

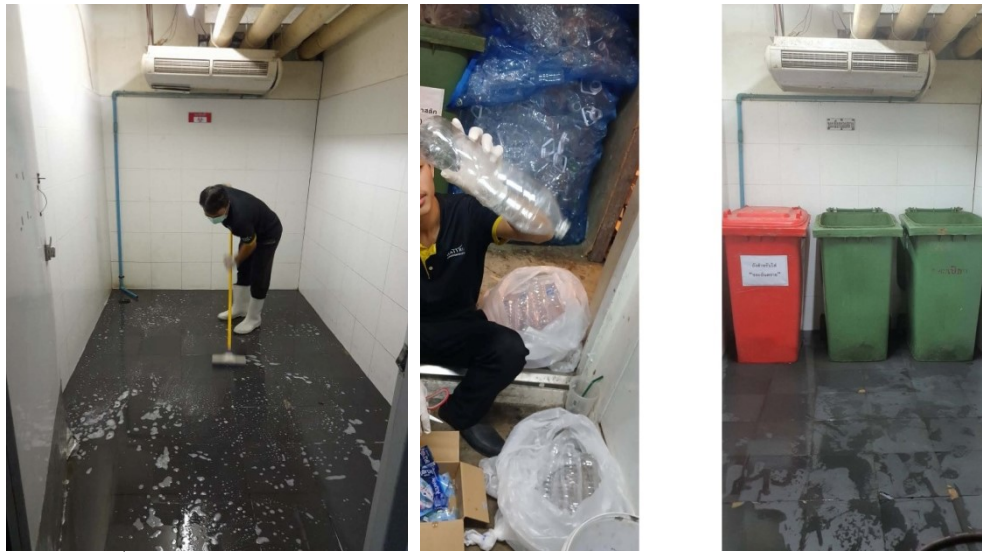
| เงื่อนไขตามมาตรการป้องกันและแก้ไขผลกระทบสิ่งแวดล้อม | ผลการปฏิบัติตามมาตรการ | ปัญหา อุปสรรค และข้อเสนอแนะ | เอกสารอ้างอิง |
|---|---|---|---|
| 6) จัดให้มีการทำความสะอาดห้องพักมูลฝอยรวมของโครงการอย่างสม่ำเสมอ เพื่อป้องกันการเพาะตัวของเชื้อโรค | ทำความสะอาดฆ่าเชื้อโรคไว้อยู่เสมอ | - | ภาพที่ 4-28 |
| 8) บริเวณพื้นห้องพักมูลฝอยรวมของโครงการ ต้องจัดให้มีท่อรวบรวมน้ำจากการล้างห้องพักมูลฝอย เข้าสู่ระบบบำบัดน้ำเสียรวมของโครงการ | พื้นห้องพักมูลฝอยรวมมีท่อรวบรวมน้ำเสียไว้แล้ว และไหลลงสู่ระบบบำบัดน้ำเสีย | - | ภาพที่ 4-28 |
| 9) จัดให้มีแม่บ้านคอยดูแลรักษาความสะอาด บริเวณที่ตั้งถังมูลฝอย และห้องพักมูลฝอยแห้ง-เปียกของโครงการ | มีแม่บ้านคอยดูแลรักษาความสะอาดโดยแต่งตัวอย่างรัดกุม มีการปิดคลุมร่างกาย มีหน้ากากอนามัย เฟซชิล ถุงมือ และรองเท้าหุ้มมิดชิด | - | ภาพที่ 4-28 |
| - ตรวจสอบบริเวณที่ตั้งถังมูลฝอยและห้องพักมูลฝอยแห้ง-เปียก ไม่ให้มีมูลฝอยตกค้าง และดูแลความสะอาดเป็นประจำทุกวัน | มีที่ตั้งถังมูลฝอยในห้องมูลฝอยอันตรายของโครงการไว้แล้ว | - | ภาพที่ 4-28 |

ภาพที่ 4-28 ล้างทำความสะอาดห้องพักมูลฝอยหลังจากเก็บขนมูลฝอยแล้ว และการคัดแยกมูลฝอย

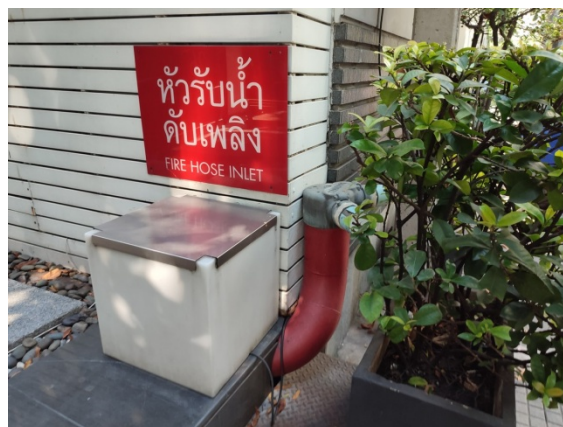
| เงื่อนไขตามมาตรการป้องกันและแก้ไขผลกระทบสิ่งแวดล้อม | ผลการปฏิบัติตามมาตรการ | ปัญหา อุปสรรค และข้อเสนอแนะ | เอกสารอ้างอิง |
|---|---|---|---|
| - หัวรับน้ำดับเพลิงภายนอกอาคาร ขนาด 150 x 65 x 65 มม. พร้อม Check Valve จำนวน 1 จุด ติดตั้งบริเวณทิศเหนือ ใกล้กับทางเข้า-ออกของโครงการ | มีหัวรับน้ำดับเพลิงจากภายนอกของอาคารไว้แล้ว | - | ภาพที่ 4-30 |

ภาพที่ 4-30 ห้รับน้ำดับเพลิงจากภายนอกติดตั้งไว้ด้านหน้าโครงการ

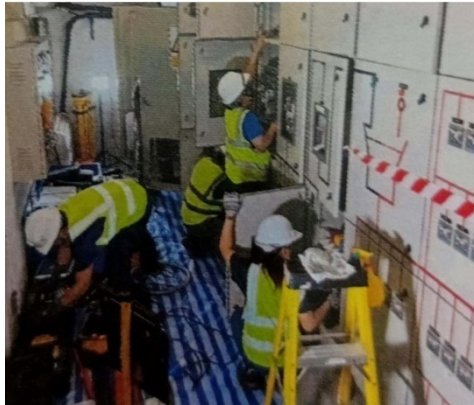
| เงื่อนไขตามมาตรการป้องกันและแก้ไขผลกระทบสิ่งแวดล้อม | ผลการปฏิบัติตามมาตรการ | ปัญหา อุปสรรค และข้อเสนอแนะ | เอกสารอ้างอิง |
|---|---|---|---|
| 1) ติดตั้งหม้อแปลงไฟฟ้า ชนิด Oil Type ขนาด 1,600 KVA จำนวน 1 ชุด โดยโครงการมีความต้องการใช้ไฟฟ้าประมาณ 960 KVA | มีหม้อแปลงไฟฟ้าขนาด 1,600 KVA ไว้แล้ว และมีประสิทธิภาพดี ใช้<br>งานได้เป็นปกติ ไม่มีไฟฟ้าดับ หรือลัดวงจร | - | ภาพที่ 4-31 |

ภาพที่ 4-31 ตรวจสอบระบบไฟฟ้าในห้องเครื่องไฟฟ้า

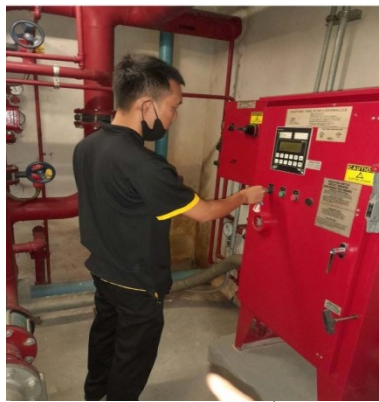
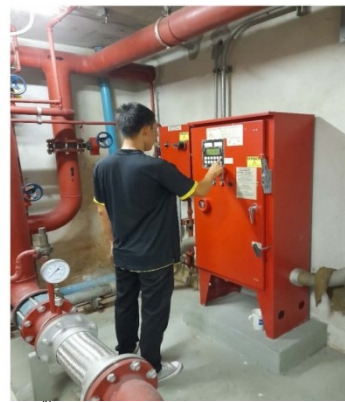
| เงื่อนไขตามมาตรการป้องกันและแก้ไขผลกระทบสิ่งแวดล้อม | ผลการปฏิบัติตามมาตรการ | ปัญหา อุปสรรค และข้อเสนอแนะ | เอกสารอ้างอิง |
|---|---|---|---|
| - ระบบท่อยืน ขนาดเส้นผ่านศูนย์กลาง 6 นิ้ว จำนวน 1 ท่อ โดยจะรับน้ำ<br>ดับเพลิงจากถังเก็บน้ำใต้ดิน ที่ติดตั้งเครื่องสูบน้ำดับเพลิง (Fire<br>Pump) ชนิดเครื่องยนต์ดีเซล ขนาด 114 ลบ.ม./ชม. ที่ TDH 90 ม.<br>จำนวน 1 เครื่อง และเครื่องสูบน้ำรักษาความดันน้ำในระบบท่อให้คงที่<br>(Jockey Pump) อัตราการสูบ 2.3 ลบ.ม./ชม. ที่ TDH 90 ม. จำนวน 1<br>เครื่อง เพื่อสูบน้ำดับเพลิงไปยังส่วนต่างๆ ของอาคาร | มีระบบท่อยืน เครื่องสูบน้ำดับเพลิงเครื่องยนต์ดีเซล เครื่องสูบน้ำรักษา<br>ความดัน ที่ห้องเครื่องดับเพลิงไว้แล้ว และอยู่ในสภาพพร้อมใช้งาน | - | ภาพที่ 4-32 |

ภาพที่ 4-32 ตรวจสอบระบบเครื่องสูบน้ำดับเพลิง

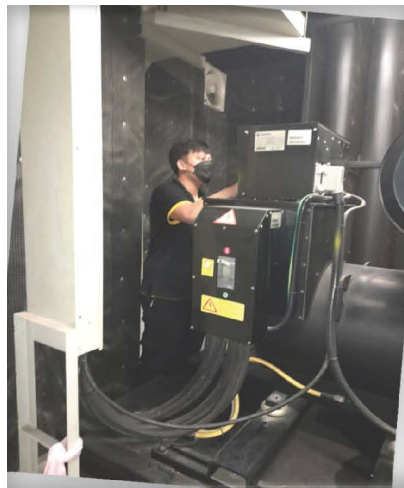
| เงื่อนไขตามมาตรการป้องกันและแก้ไขผลกระทบสิ่งแวดล้อม | ผลการปฏิบัติตามมาตรการ | ปัญหา อุปสรรค และข้อเสนอแนะ | เอกสารอ้างอิง |
|---|---|---|---|
| 2) จัดให้มีเครื่องกำเนิดไฟฟ้าฉุกเฉิน (Generator) ขนาด 250 KVA จำนวน 1 ชุด และ Battery ขนาด 12 V ซึ่งสามารถสำรองไฟได้นานไม่น้อยกว่า 2 ชม. | มีห้องเครื่องกำเนิดไฟฟ้าฉุกเฉินขนาด 250 KVA ไว้แล้ว และสามารถ<br>สำรองไฟได้อย่างมีประสิทธิภาพ พร้อมใช้งาน | - | ภาพที่ 4-33 |

ภาพที่ 4-33 ตรวจสอบระบบเครื่องไฟฟ้าสำรอง

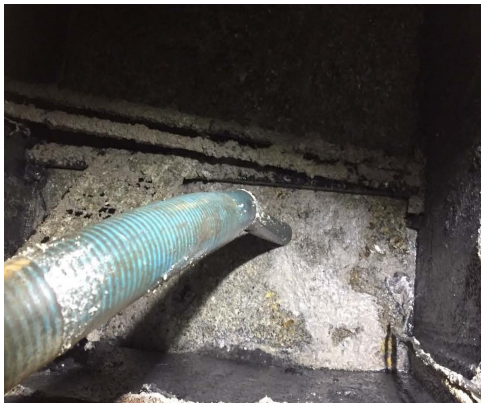
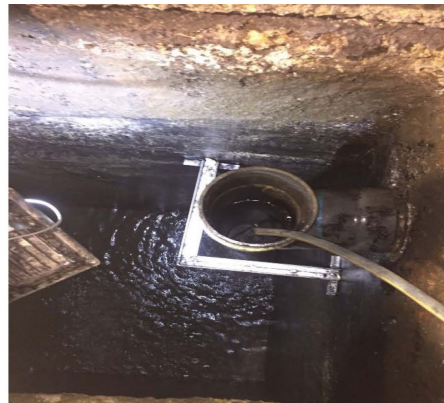
| เงื่อนไขตามมาตรการป้องกันและแก้ไขผลกระทบสิ่งแวดล้อม | ผลการปฏิบัติตามมาตรการ | ปัญหา อุปสรรค และข้อเสนอแนะ | เอกสารอ้างอิง |
|---|---|---|---|
| 3) ประสานงานให้สำนักงานเขตคลองเตยมาสูบน้ำตะกอนส่วนเกินจากระบบบำบัดน้ำเสียรวม ไปกำจัดเป็นประจำทุกเดือน | ประสานงานให้สำนักงานเขตคลองเตยเข้ามาสูบน้ำตะกอนทุกเดือน | - | ภาพที่ 4-35 |

ภาพที่ 4-35 ดูตะกอนและกากไขมันจากบ่อเก็บตะกอน

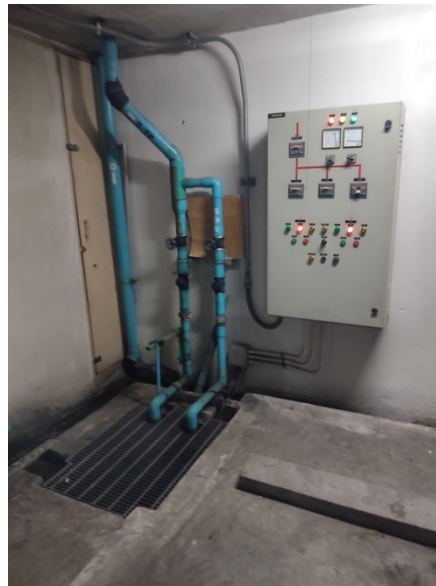
| เงื่อนไขตามมาตรการป้องกันและแก้ไขผลกระทบสิ่งแวดล้อม | ผลการปฏิบัติตามมาตรการ | ปัญหา อุปสรรค และข้อเสนอแนะ | เอกสารอ้างอิง |
|---|---|---|---|
| 2) ตรวจสอบดูแลบ่อพักของระบบระบายน้ำเป็นประจำทุกเดือน เพื่อป้องกันมิให้มีการสะสมของตะกอนดินในบ่อพัก ที่เป็นสาเหตุให้เกิดการอุดตัน | ดูแลบ่อพักน้ำ โดยการขุดลอกตะกอนดินและเศษขยะเศษใบไม้ออกจากบ่อระบายน้ำไว้ทุกเดือน | - | ภาพที่ 4-38 |

ภาพที่ 4-38 วางระบบน้ำภายในอาคารไม่มีเศษขยะอุดตัน
