**5. ผลการดำเนินการตามมาตรการป้องกันและแก้ไขผลกระทบสิ่งแวดล้อม**  
**ตารางที่ 3 เปรียบเทียบมาตรการป้องกันและแก้ไขผลกระทบสิ่งแวดล้อมที่กำหนดไว้ในรายงานการวิเคราะห์ผลกระทบสิ่งแวดล้อม**  
**โครงการ PORTOFINOระยะเปิดดำเนินการ**

รายงานผลการปฏิบัติตามมาตรการป้องกันแก้ไขผลกระทบสิ่งแวดล้อม และมาตรการติดตามตรวจสอบคุณภาพสิ่งแวดล้อม  
โครงการPortofino ตั้งอยู่ที่ ถนนทางหลวงชนบท หมายเลข 3052 หมู่ที่ 11 บ้านเนินทอง ต.โป่งตาลอง อ.ปากช่อง จ.นครราชสีมา

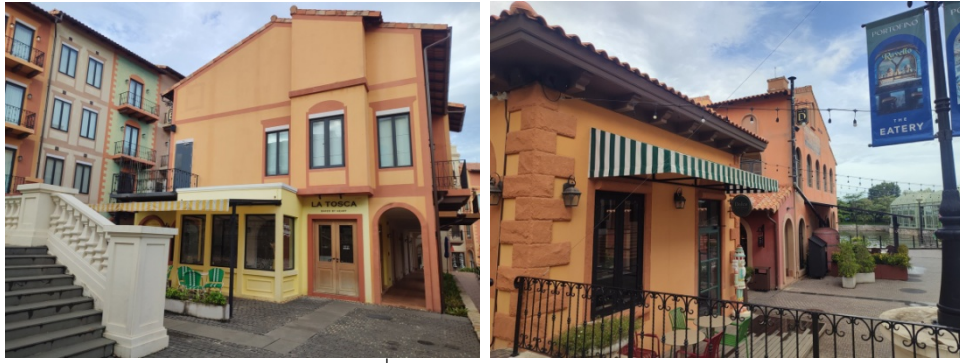
| เงื่อนไขตามมาตรการป้องกันและแก้ไขผลกระทบสิ่งแวดล้อม | ผลการปฏิบัติตามมาตรการ | ปัญหา อุปสรรค และข้อเสนอแนะ | เอกสารอ้างอิง |
|---|---|---|---|
| <b>1.ทรัพยากรสิ่งแวดล้อมทางกายภาพ</b><br><b>1.1 สภาพภูมิประเทศ</b><br>1. จัดให้มีการดูแลรักษาพื้นที่จัดภูมิทัศน์ภายในโครงการให้มีความสะอาด และเป็นระเบียบเรียบร้อยอยู่เสมอ | จัดภูมิทัศน์ภายในโครงการ เป็นอาคารโรงแรมร้านอาหาร ตกแต่งด้วยพื้นที่สีเขียว ไม้ใบไม้ดอก จัดไว้สวยงาม มีความสะอาดเรียบร้อย | - | ภาพที่ 4-1 |
| <b>มาตรการติดตามตรวจสอบผลกระทบสิ่งแวดล้อม</b><br>1) ดูแลรักษาพื้นที่จัดภูมิทัศน์ภายในโครงการให้มีความสะอาดและเป็นระเบียบเรียบร้อยอยู่เสมอตลอดระยะเวลาเปิดดำเนินการ<br>ผู้รับผิดชอบ บริษัท ทอสกานา พือาซา จำกัด รับผิดชอบตลอดอายุโครงการ | ดูแลสภาพพื้นที่โครงการให้มีความสะอาดและเป็นระเบียบเรียบร้อยไว้แล้ว | - | ภาพที่ 4-1 |

ภาพที่ 4-1 ภูมิทัศน์อาคารโครงการ

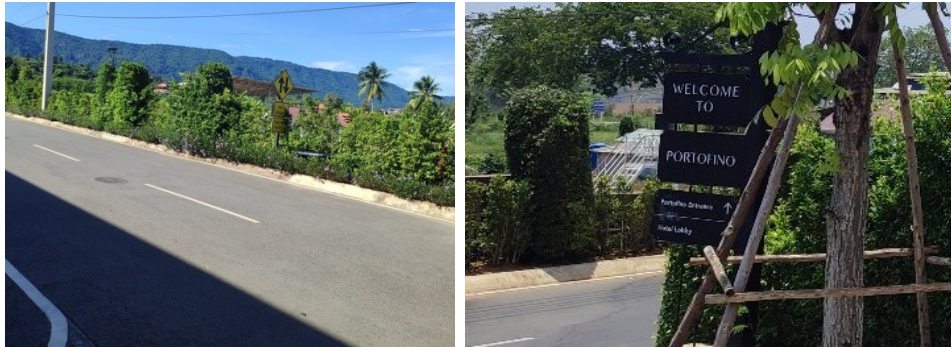
| เงื่อนไขตามมาตรการป้องกันและแก้ไขผลกระทบสิ่งแวดล้อม | ผลการปฏิบัติตามมาตรการ | ปัญหา อุปสรรค และข้อเสนอแนะ | เอกสารอ้างอิง |
|---|---|---|---|
| 2. หมั่นดูแลรักษาความสะอาดบริเวณถนนโดยฉีดล้างถนนวันละ 2 ครั้ง เวลา 10.00 น. และ 15.00 น. เพื่อป้องกันการฟุ้งกระจายของฝุ่น | ดูแลความสะอาดถนนและทางเดินไว้แล้ว ปัจจุบันไม่มีฝุ่นละอองฟุ้งกระจายบนถนน | - | ภาพที่ 4-2 |
| 3. ดูแลรักษาสภาพถนนทางเดินรถ และป้ายจราจรในโครงการให้สะอาดและมีสภาพดีอยู่เสมอ กรณีที่พบว่าถนน ทางเดินรถ และป้ายจราจรมีการชำรุด ให้ดำเนินการซ่อมแซมหรือเปลี่ยนใหม่โดยทันที | ถนนและทางเดินรถ ป้ายจราจรสะอาด มีสภาพดี | - | ภาพที่ 4-2 |

| เงื่อนไขตามมาตรการป้องกันและแก้ไขผลกระทบสิ่งแวดล้อม | ผลการปฏิบัติตามมาตรการ | ปัญหา อุปสรรค และข้อเสนอแนะ | เอกสารอ้างอิง |
|---|---|---|---|
| <b>สถานที่ตรวจวัด บริเวณพื้นที่โครงการ</b> <ul style="list-style-type: none"> <li>- ตรวจสอบบริเวณถนนทางเดินรถและป้ายจราจรในโครงการให้มีสภาพดีอยู่เสมอ ตลอดระยะเวลาเปิดดำเนินการ</li> <li>- จัดให้มีการติดตามตรวจสอบอย่างเคร่งครัด และจัดทำรายงานผลการปฏิบัติตามมาตรการติดตามตรวจสอบผลกระทบสิ่งแวดล้อมเสนอต่อสำนักงานนโยบายและแผนทรัพยากรธรรมชาติและสิ่งแวดล้อม อบต.โป่งตาลอง และจังหวัดนครราชสีมา ทุก 6 เดือน</li> <li>- ผู้รับผิดชอบ เจ้าของโครงการ บริษัท ทอสกานา พือาซา จำกัด</li> </ul> | ทางเดินรถและป้ายจราจรอยู่ในสภาพดี<br><br>จัดทำรายงานผลการปฏิบัติตามมาตรการติดตามตรวจสอบผลกระทบสิ่งแวดล้อมฉบับเดือน กรกฎาคม ถึง ธันวาคม 2568 | - | ภาพที่ 4-2 |

ภาพที่ 4-2 พื้นถนนทางวิ่งรถไม่มีฝุ่นฟุ้งกระจายและป้ายบอกทางเข้าที่จอดรถริมทาง

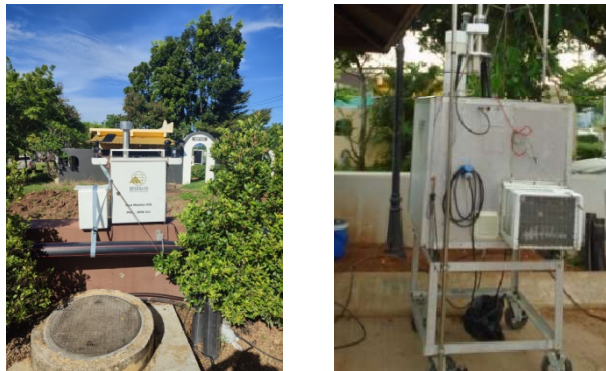
| เงื่อนไขตามมาตรการป้องกันและแก้ไขผลกระทบสิ่งแวดล้อม | ผลการปฏิบัติตามมาตรการ | ปัญหา อุปสรรค และข้อเสนอแนะ | เอกสารอ้างอิง |
|---|---|---|---|
| <b>มาตรการติดตามตรวจสอบผลกระทบสิ่งแวดล้อม</b><br><b>ดัชนีที่ตรวจวัด/ความถี่</b><br>- ตรวจวัด TSP PM10 ปีละ 2 ครั้ง ตลอดระยะเวลาดำเนินการ | ตรวจวัดฝุ่นละอองในเดือน ตุลาคม 2568 | - | ภาพที่ 4-3 |

| เงื่อนไขตามมาตรการป้องกันและแก้ไขผลกระทบสิ่งแวดล้อม | ผลการปฏิบัติตามมาตรการ | ปัญหา อุปสรรค และข้อเสนอแนะ | เอกสารอ้างอิง |
|---|---|---|---|
| <b>มาตรการติดตามตรวจสอบผลกระทบสิ่งแวดล้อม</b><br><b>ดัชนีที่ตรวจวัด/ความถี่</b> <ul style="list-style-type: none"> <li>- ตรวจวัด CO , NO<sub>2</sub> , SO<sub>2</sub> , HC ปีละ 2 ครั้ง ตลอดระยะเวลาเปิดดำเนินการ</li> </ul> | ตรวจวัด CO , NO <sub>2</sub> , SO <sub>2</sub> , HC ในเดือน ตุลาคม 2568 | - | ภาพที่ 4-3 |

ภาพที่ 4-3 ติดตั้งเครื่องตรวจวัดฝุ่นละอองและก๊าซมลพิษ

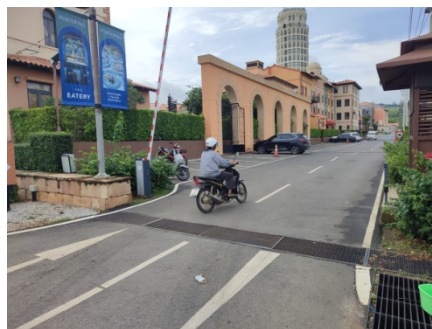
| เงื่อนไขตามมาตรการป้องกันและแก้ไขผลกระทบสิ่งแวดล้อม | ผลการปฏิบัติตามมาตรการ | ปัญหา อุปสรรค และข้อเสนอแนะ | เอกสารอ้างอิง |
|---|---|---|---|
| 3. จัดให้มีเจ้าหน้าที่อำนวยความสะดวกด้านการจราจรบริเวณทางเข้า-ออกโครงการ | มียามรักษาความปลอดภัยดูแลทางเข้าออก | - | ภาพที่ 4-4 |

ภาพที่ 4-4 ป้อมยามรักษาความปลอดภัยและดูแลการจราจรด้านหน้าโครงการ

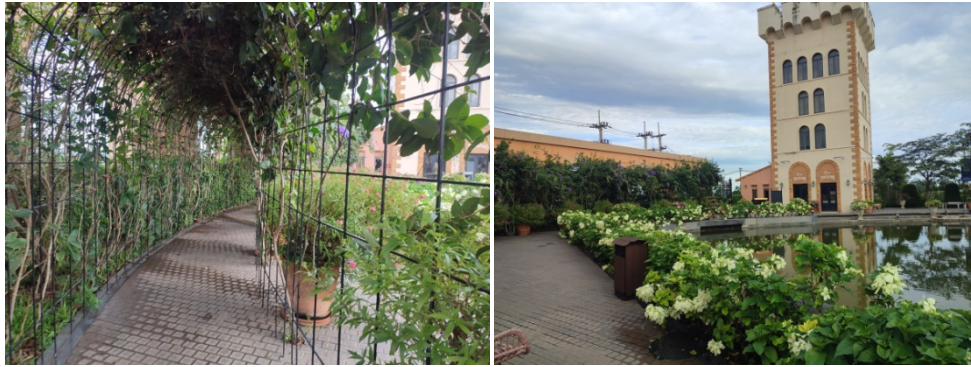
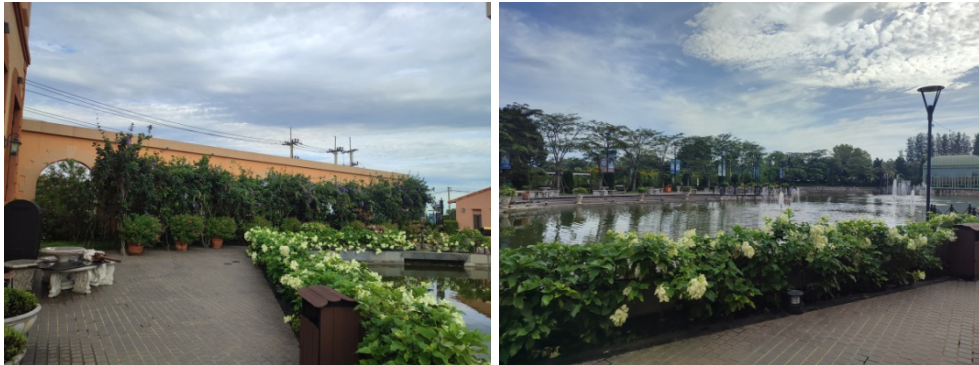
| เงื่อนไขตามมาตรการป้องกันและแก้ไขผลกระทบสิ่งแวดล้อม | ผลการปฏิบัติตามมาตรการ | ปัญหา อุปสรรค และข้อเสนอแนะ | เอกสารอ้างอิง |
|---|---|---|---|
| 4. จัดให้มีพื้นที่สีเขียวภายในโครงการ ขนาดพื้นที่รวม 2,382.09 ตารางเมตร โดยชนิดพันธุ์ไม้ที่ปลูก ได้แก่ ทองหลวงต่าง ราชพฤกษ์ หูกะจวง เป็นต้นซึ่งสามารถดูดซับก๊าซคาร์บอนมอนนอกไซด์ที่เกิดจากโครงการได้หมด | จัดพื้นที่สีเขียวภายในโครงการไว้แล้วตามกำหนด ใช้เป็นส่วนหย่อม และสามารถลดก๊าซมลพิษที่เกิดขึ้นจากการจราจรได้ดี | - | ภาพที่ 4-5 |
| <b>สถานที่ตรวจวัด บริเวณพื้นที่โครงการ</b> <ul style="list-style-type: none"> <li>- ตรวจสอบพื้นที่สีเขียวภายในโครงการให้มีสภาพดีอยู่เสมอตลอดระยะเวลาเปิดดำเนินการ</li> </ul> | พื้นที่สีเขียวมีความสมบูรณ์และสวยงาม | - | ภาพที่ 4-5 |

ภาพที่ 4-5 พื้นที่สีเขียวของโครงการ

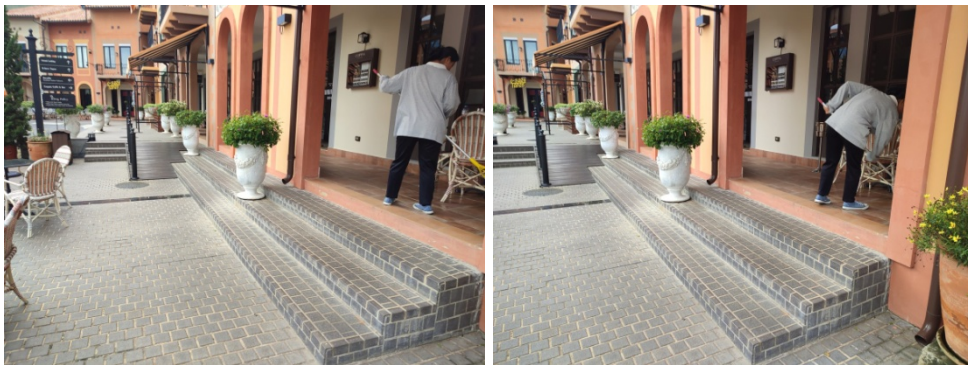
| เงื่อนไขตามมาตรการป้องกันและแก้ไขผลกระทบสิ่งแวดล้อม | ผลการปฏิบัติตามมาตรการ | ปัญหา อุปสรรค และข้อเสนอแนะ | เอกสารอ้างอิง |
|---|---|---|---|
| 5. ดูแลบริเวณพื้นที่โครงการให้มีความสะอาดและเป็นระเบียบเรียบร้อยอยู่เสมอ | ทำความสะอาดกวาดและล้างพื้นอยู่เสมอ | - | ภาพที่ 4-6 |

ภาพที่ 4-6 ทำความสะอาดพื้นทางเดินอยู่เสมอ

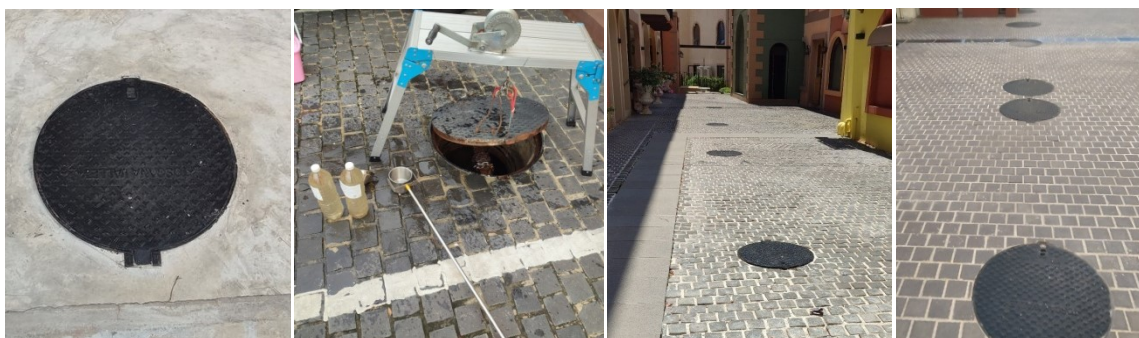
| เงื่อนไขตามมาตรการป้องกันและแก้ไขผลกระทบสิ่งแวดล้อม | ผลการปฏิบัติตามมาตรการ | ปัญหา อุปสรรค และข้อเสนอแนะ | เอกสารอ้างอิง |
|---|---|---|---|
| <b>1.4 คุณภาพน้ำ</b><br>1. จัดให้มีระบบบำบัดน้ำเสียและสิ่งปฏิกูลของแต่ละอาคารมี 2 แบบ คือ ระบบบำบัดแบบกรองไร้อากาศและระบบบำบัดน้ำเสียแบบเติมอากาศเลี้ยงตะกอนเวียนกลับ (Activated Sludge System) ทั้งหมดจำนวน 8 ชุด ได้ถูกออกแบบให้รองรับน้ำเสียได้รวม 96.80 ลบ.ม./วัน สามารถบำบัดน้ำเสียได้คุณภาพตามมาตรฐานน้ำทิ้งจากอาคารประเภท ค.ซึ่งกำหนดให้มีค่า BOD ไม่เกิน 40 มก./ลิตร โดยน้ำที่ผ่านระบบบำบัดน้ำเสียของโครงการจะมีประมาณความสกปรกบีโอดีระบายออกไม่เกิน 20 มก./ลิตร | จัดให้มีระบบบำบัดน้ำเสียและสิ่งปฏิกูลไว้แล้วเป็นแบบเติมอากาศเลี้ยงตะกอนเวียนกลับ และเก็บตัวอย่างน้ำทิ้งก่อนปล่อยออกสู่ท่อระบายน้ำสาธารณะเป็นประจำทุกเดือน ตั้งแต่เดือน กรกฎาคม ถึง ธันวาคม 2568 | - | ภาพที่ 4-7 |

| เงื่อนไขตามมาตรการป้องกันและแก้ไขผลกระทบสิ่งแวดล้อม | ผลการปฏิบัติตามมาตรการ | ปัญหา อุปสรรค และข้อเสนอแนะ | เอกสารอ้างอิง |
|---|---|---|---|
| <b>3.2 การจัดการน้ำเสีย</b><br>1. จัดให้มีระบบบำบัดน้ำเสียและสิ่งปฏิกูลของแต่ละอาคารมี 2 แบบ คือ ระบบบำบัดแบบกรองไร้อากาศและระบบบำบัดน้ำเสียแบบเดิมอากาศเลี้ยงตะกอนเวียนกลับ (Activated Sludge System) ทั้งหมดจำนวน 8 ชุด ได้ถูกออกแบบให้รองรับน้ำเสียได้รวม 96.80 ลบ.ม./วัน สามารถบำบัดน้ำเสียได้คุณภาพตามมาตรฐานน้ำทิ้งจากอาคารประเภท ค.ซึ่งกำหนดให้มีค่า BOD ไม่เกิน 40 มก./ลิตร โดยน้ำที่ผ่านระบบบำบัดน้ำเสียของโครงการจะมีประมาณความสกปรกบีโอดีระบายออกไม่เกิน 20 มก./ลิตร | จัดให้มีระบบบำบัดน้ำเสียและสิ่งปฏิกูลไว้แล้วเป็นแบบเดิมอากาศเลี้ยงตะกอนเวียนกลับ และเก็บตัวอย่างน้ำทิ้งก่อนปล่อยออกสู่ท่อระบายน้ำสาธารณะเป็นประจำทุกเดือน ตั้งแต่เดือนกรกฎาคม ถึง ธันวาคม 2568 | - | ภาพที่ 4-7 |

ภาพที่ 4-7 บริเวณบ่อบำบัดน้ำเสียของโครงการ

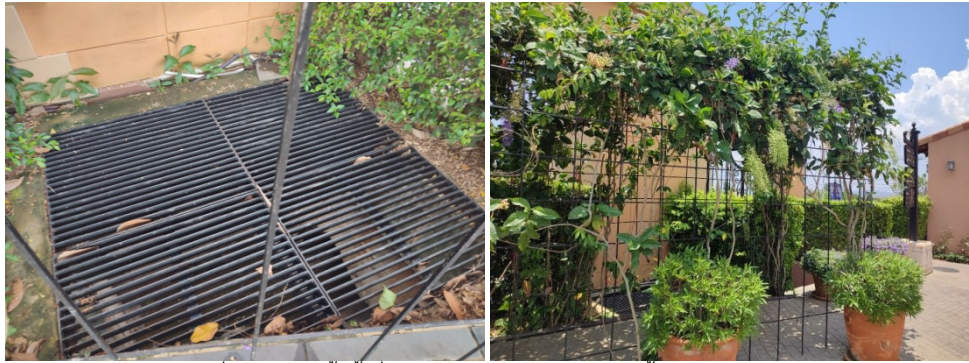
| เงื่อนไขตามมาตรการป้องกันและแก้ไขผลกระทบสิ่งแวดล้อม | ผลการปฏิบัติตามมาตรการ | ปัญหา อุปสรรค และข้อเสนอแนะ | เอกสารอ้างอิง |
|---|---|---|---|
| 5. น้ำที่ผ่านการบำบัดแล้วนี้โปร่น้ำพื้นที่สีเขียวของโครงการในระบบท่อซึม เพื่อป้องกันไม่ให้พนักงานโครงการและผู้มาใช้บริการสัมผัสน้ำที่ผ่านการบำบัดโดยตรง | น้ำที่ผ่านการบำบัดแล้วส่วนหนึ่งจะใช้ในการรดน้ำต้นไม้แบบซึมดิน | - | ภาพที่ 4-8 |

| เงื่อนไขตามมาตรการป้องกันและแก้ไขผลกระทบสิ่งแวดล้อม | ผลการปฏิบัติตามมาตรการ | ปัญหา อุปสรรค และข้อเสนอแนะ | เอกสารอ้างอิง |
|---|---|---|---|
| 9. น้ำที่ผ่านการบำบัดแล้วนี้ไปรดน้ำพื้นที่สีเขียวของโครงการในระบบท่อซึม เพื่อป้องกันไม่ให้นักงานของโครงการและผู้มาใช้บริการสัมผัสน้ำที่ผ่านการบำบัดโดยตรง | น้ำที่ผ่านการบำบัดแล้วส่วนหนึ่งจะใช้ในการรดน้ำต้นไม้แบบซึมดิน | - | ภาพที่ 4-8 |

ภาพที่ 4-8 บ่อพักน้ำทิ้งที่ผ่านการบำบัดแล้วนำมาใช้รดน้ำต้นไม้แบบซึมดิน

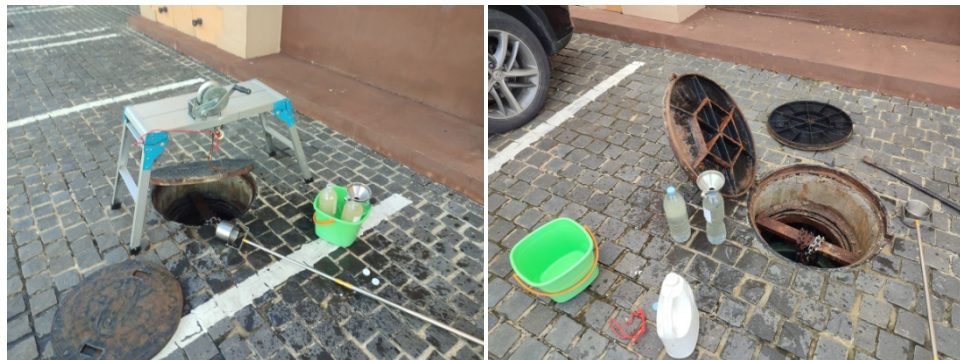
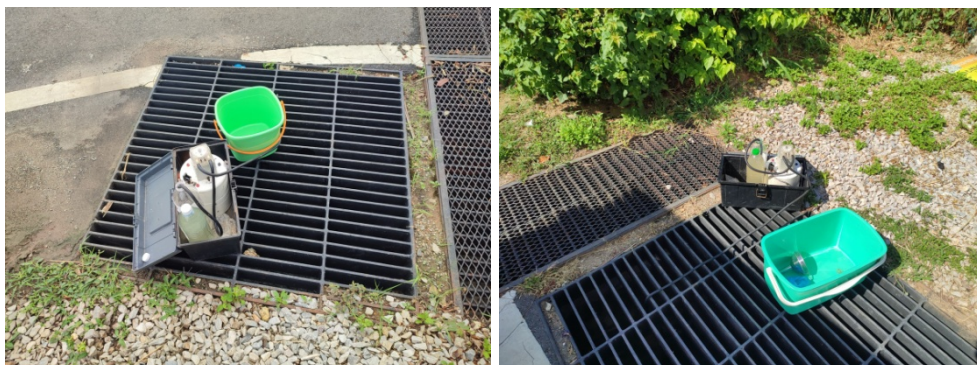
| เงื่อนไขตามมาตรการป้องกันและแก้ไขผลกระทบสิ่งแวดล้อม | ผลการปฏิบัติตามมาตรการ | ปัญหา อุปสรรค และข้อเสนอแนะ | เอกสารอ้างอิง |
|---|---|---|---|
| <b>มาตรการติดตามตรวจสอบผลกระทบสิ่งแวดล้อม</b> <ul style="list-style-type: none"> <li>- ตรวจวัดคุณภาพน้ำหลังออกจากระบบบำบัดน้ำเสียทุกอาคาร ทุกเดือน ตลอดระยะเวลาเปิดดำเนินการ ดัชนีตรวจวัด pH , BOD , SS , Oil&amp;Grease , Sulfide , TKN , TDS , Fecal Coliform Bacteria</li> <li>- จัดเก็บสถิติและข้อมูลที่แสดงผลการทำงานของระบบบำบัดน้ำเสียในแต่ละวัน แยกแต่ละอาคาร ตามแบบ ทส.1 และจัดเก็บไว้ ณ สถานที่ตั้งของแหล่งกำเนิด เป็นระยะเวลา 2 ปีนับแต่วันที่เก็บสถิติและข้อมูลนั้น</li> </ul> | <ul style="list-style-type: none"> <li>- ตรวจสอบคุณภาพน้ำทุกเดือน ตั้งแต่เดือน กรกฎาคม ถึง ธันวาคม 2568</li> <li>- น้ำทิ้งของโครงการเข้าเกณฑ์มาตรฐานคุณภาพน้ำทิ้งประเภท ค. ซึ่งจำนวนห้องพักไม่เกิน 100 ห้อง ไม่เข้าเกณฑ์การจัดทำ ทส.1 และ ทส.2</li> </ul> | Fecal Coliform Bacteria ไม่มีการเก็บตัวอย่างเนื่องจากไม่มีค่ามาตรฐานน้ำทิ้งอาคารประเภท ค. | ภาพที่ 4-9 |

| เงื่อนไขตามมาตรการป้องกันและแก้ไขผลกระทบสิ่งแวดล้อม | ผลการปฏิบัติตามมาตรการ | ปัญหา อุปสรรค และข้อเสนอแนะ | เอกสารอ้างอิง |
|---|---|---|---|
| <b>มาตรการติดตามตรวจสอบผลกระทบสิ่งแวดล้อม</b><br><br>1) จัดให้มีการตรวจสอบคุณภาพน้ำ 2 จุด คือหลังออกจากระบบบำบัดน้ำเสียของแต่ละอาคาร และบ่อพักน้ำสุดท้ายของระบบระบายน้ำ ทุกเดือน ตลอดระยะเวลาเปิดดำเนินการ โดยมีดัชนีตรวจวัดได้แก่ pH , BOD , SS , TDS , Oil&Grease , Sulfide , TKN | ตรวจสอบคุณภาพน้ำทั้งที่บริเวณหลังออกจากระบบบำบัดน้ำเสียและที่บ่อพักน้ำสุดท้ายก่อนระบายออกสู่ท่อระบายน้ำสาธารณะไว้แล้วทุกเดือน (กรกฎาคม ถึง ธันวาคม 2568) | - | ภาพที่ 4-9 |

ภาพที่ 4-9 การเก็บตัวอย่างน้ำทิ้งของโครงการ

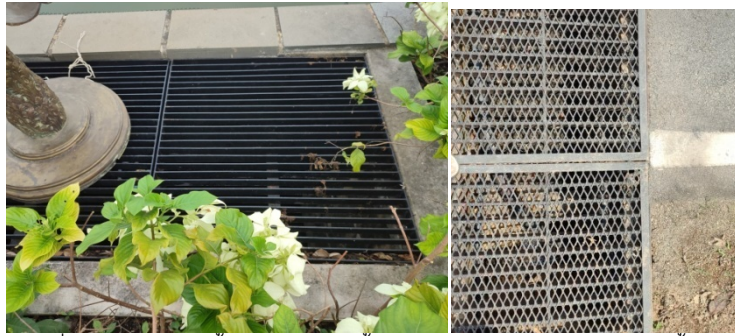
| เงื่อนไขตามมาตรการป้องกันและแก้ไขผลกระทบสิ่งแวดล้อม | ผลการปฏิบัติตามมาตรการ | ปัญหา อุปสรรค และข้อเสนอแนะ | เอกสารอ้างอิง |
|---|---|---|---|
| <b>3.3 การระบายน้ำ</b><br>1. หมั่นตรวจสอบท่อระบายน้ำ และบ่อดักน้ำเป็นประจำ เมื่อพบว่าภายในท่อระบายน้ำ หรือบ่อดักน้ำมีสิ่งอุดตันที่เกิดจากการสะสมตัวของดินตะกอนหรือเศษวัสดุอื่น ๆ ซึ่งไปกีดขวางการระบายน้ำ ให้ดำเนินการทำความสะอาดเก็บขยะและขุดลอกดินตะกอนที่ตกค้างภายในท่อระบายน้ำ และบ่อดักน้ำออกให้หมด โดยเฉพาะก่อนถึงฤดูฝน | ตรวจสอบท่อระบายน้ำ บ่อดักน้ำทั้ง ไม่มีเศษขยะ หรือตะกอนอุดตัน การระบายน้ำทำได้ดี ไม่มีน้ำเอ่อท่วมขัง | - | ภาพที่ 4-11 |
| 2. เมื่อฝนหยุดตกแล้วให้ตรวจสอบการระบายน้ำ หากพบว่ามี การอุดตันให้รีบดำเนินการทำความสะอาดเก็บขยะขุดลอกตะกอนดินที่ตกค้างอยู่ในท่อ | ตรวจสอบท่อระบายน้ำ บ่อดักน้ำทั้ง ไม่มีเศษขยะ หรือตะกอนอุดตัน การระบายน้ำทำได้ดี ไม่มีน้ำเอ่อท่วมขัง | - | ภาพที่ 4-11 |

| เงื่อนไขตามมาตรการป้องกันและแก้ไขผลกระทบสิ่งแวดล้อม | ผลการปฏิบัติตามมาตรการ | ปัญหา อุปสรรค และข้อเสนอแนะ | เอกสารอ้างอิง |
|---|---|---|---|
| 3. จัดให้มีตะแกรงดักขยะก่อนระบายน้ำออกจากโครงการ | มีตะแกรงดักขยะไว้แล้ว | - | ภาพที่ 4-11 |
| <b>มาตรการติดตามตรวจสอบผลกระทบสิ่งแวดล้อม</b> <ul style="list-style-type: none"> <li>- ตรวจสอบการรั่วซึม หรือรอยแตกของท่อระบายน้ำ</li> <li>- ตรวจสอบรางระบายน้ำ และทำความสะอาดท่อระบายน้ำ และป่อดักตะกอนทุกวัน ตลอดระยะเวลาเปิดดำเนินการ</li> <li>- จัดให้มีการติดตามตรวจสอบอย่างเคร่งครัด และจัดทำรายงานผลการปฏิบัติตามมาตรการติดตามตรวจสอบผลกระทบสิ่งแวดล้อมเสนอต่อสำนักงานนโยบายและแผนทรัพยากรธรรมชาติและสิ่งแวดล้อม อบต.โป่งตาลอง และจังหวัดนครราชสีมา ทุก 6 เดือน</li> <li>- ผู้รับผิดชอบ เจ้าของโครงการ บริษัท ทอสกานา พือาชา จำกัด</li> </ul> | <p>ท่อระบายน้ำสมบูรณ์ไม่มีรอยแตกหรือรั่วซึม</p> <p>รางระบายน้ำ ป่อดักตะกอนไม่มีตะกอนอุดตัน</p> <p>จัดทำรายงานผลการปฏิบัติตามมาตรการติดตามตรวจสอบผลกระทบสิ่งแวดล้อมฉบับเดือน กรกฎาคม ถึง ธันวาคม 2568</p> | - | ภาพที่ 4-11 |

ภาพที่ 4-11 รางระบายน้ำและท่อระบายน้ำไม่มีตะกอนอุดตัน สามารถระบายน้ำได้ดี

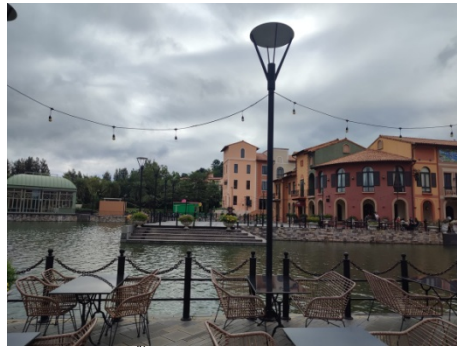
| เงื่อนไขตามมาตรการป้องกันและแก้ไขผลกระทบสิ่งแวดล้อม | ผลการปฏิบัติตามมาตรการ | ปัญหา อุปสรรค และข้อเสนอแนะ | เอกสารอ้างอิง |
|---|---|---|---|
| 4. โครงการออกแบบให้มีการทวงน้ำในบ่อน้ำของโครงการเพื่อชะลอการไหลของน้ำส่วนเกิน ความจุ รวม 5,602.50 ลบ.ม.ซึ่งเพียงพอในการชะลอน้ำฝนที่ต้องกักเก็บไว้ 670.34 ลบ.ม.ไว้ในโครงการก่อนระบายออกภายนอกโครงการ และควบคุมอัตราการระบายหลังพัฒนาโครงการให้มีค่าไม่เกินอัตราการระบายน้ำก่อนการพัฒนาโครงการ (0.12 ลบ.ม./วินาที | มีบ่อน้ำขนาดใหญ่ ความจุรวม 5,602.50ลูกบาศก์เมตรไว้แล้ว และสามารถชะลอน้ำฝนภายในโครงการ ไม่มีเหตุการณ์น้ำท่วมขังภายในโครงการแต่อย่างใด | - | ภาพที่ 4-12 |

ภาพที่ 4-12 บึงน้ำของโครงการใช้เป็นบ่อนกวนน้ำของโครงการสามารถชะลอการระบายน้ำออกจากโครงการได้อย่างดี

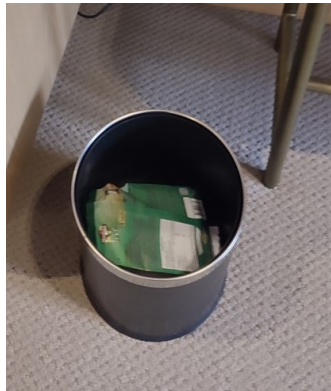
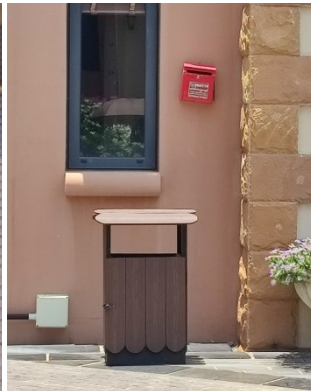
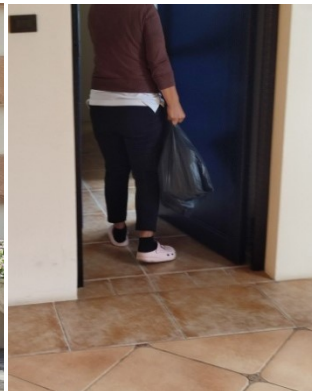
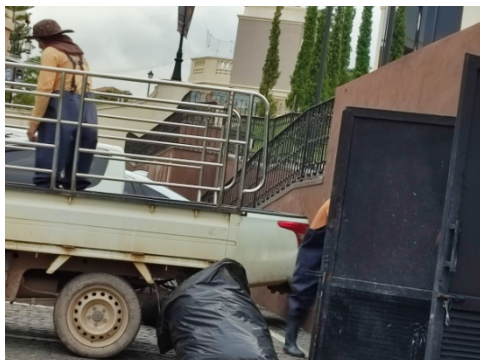
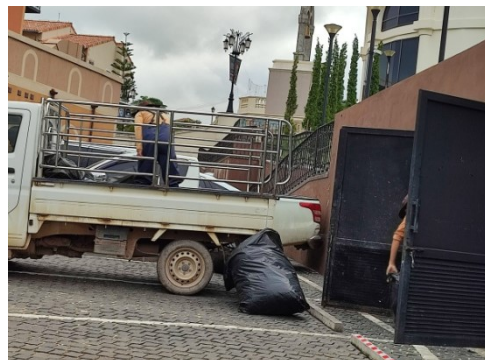
| เงื่อนไขตามมาตรการป้องกันและแก้ไขผลกระทบสิ่งแวดล้อม | ผลการปฏิบัติตามมาตรการ | ปัญหา อุปสรรค และข้อเสนอแนะ | เอกสารอ้างอิง |
|---|---|---|---|
| <b>3.4 การจัดการมูลฝอย</b> <p>1. จัดตั้งรองรับมูลฝอยขนาด 100 ลิตร จำนวน 4 ถัง แบบมีฝาปิดมิดชิดพร้อมสวมถุงดำรองรับไว้ตามจุดต่าง ๆ ภายในโครงการ และจัดให้มีพนักงานทำความสะอาดจัดเก็บมูลฝอยจากถังรองรับมูลฝอย คัดแยกมูลฝอยจากนั้นนำมูลฝอยไปรวมไว้ที่ห้องพักมูลฝอยรวมเพื่อให้รถเก็บขนมูลฝอยของ อบต.โป่งตาลอง มาจัดเก็บต่อไป</p> | มีถังรองรับมูลฝอยแบบมีฝาปิดไว้แล้วพร้อมมีถุงสวมไว้ภายใน และมีแม่บ้านมาเก็บขนนำไปพักไว้ที่ห้องพักมูลฝอยรวม | - | ภาพที่ 4-13 |

| เงื่อนไขตามมาตรการป้องกันและแก้ไขผลกระทบสิ่งแวดล้อม | ผลการปฏิบัติตามมาตรการ | ปัญหา อุปสรรค และข้อเสนอแนะ | เอกสารอ้างอิง |
|---|---|---|---|
| 4. ก่อนรวบรวมมูลฝอยจากจุดต่าง ๆ ไปยังห้องพักมูลฝอยของโครงการต้องมัดปากถุงให้แน่น เพื่อป้องกันมูลฝอยกระจัดกระจายและสะดวกต่อการขนย้าย | รวบรวมมูลฝอยจากจุดต่าง ๆ นำไปพักไว้ที่ห้องพักมูลฝอยรวม | - | ภาพที่ 4-13 |
| 5. จัดให้มีห้องพักมูลฝอยรวมของโครงการ ความจุ 30 ลบ.ม. โดยแบ่งเป็นห้องพักมูลฝอยแห่ง ความจุ 15 ลบ.ม. และห้องพักมูลฝอยแห่งความจุ 15 ลบ.ม. ซึ่งรองรับมูลฝอยจากอาคารได้ประมาณ 31 วัน โดยจัดให้มีถังรองรับมูลฝอยทั่วไป มูลฝอยอันตราย และมูลฝอยรีไซเคิล ในห้องพักมูลฝอยแห่งของโครงการ | มีห้องพักมูลฝอยรวมไว้แล้วบริเวณริมทางเข้าออกที่จอดรถโครงการและแบ่งเป็นห้องพักมูลฝอยทั่วไป รวมมูลฝอยรีไซเคิล และมูลฝอยอันตราย และห้องพักมูลฝอยเปียก | - | ภาพที่ 4-13 |
| 7. ห้องพักมูลฝอยจะต้องมีประตูปิดมิดชิด เพื่อป้องกันกลิ่นรบกวนผู้อยู่อาศัยและชุมชนบริเวณใกล้เคียง โดยเปิดประตูเฉพาะช่วงที่มีการเก็บขนมูลฝอยเท่านั้น | ห้องพักมูลฝอยรวมปิดประตูไว้อย่างมิดชิด | - | ภาพที่ 4-13 |
| 9. จัดให้มีแม่บ้านคอยดูแลรักษาความสะอาดบริเวณห้องพักมูลฝอยรวมของโครงการ | มีแม่บ้านคอยดูแลความสะอาดในห้องพักมูลฝอยและบริเวณโดยรอบไว้แล้ว | - | ภาพที่ 4-13 |
| 10. จัดให้มีพนักงานขนย้ายมูลฝอยจากห้องพักมูลฝอยมายังรถเก็บขนมูลฝอย เพื่ออำนวยความสะดวกในการเก็บขนมูลฝอยให้กับโครงการ | การขนย้ายมูลฝอยจากห้องพักมูลฝอยรวมมายังรถเก็บขนมูลฝอยทำได้สะดวก มี รถป.ก.คอยอำนวยความสะดวกจราจรไว้แล้ว | - | ภาพที่ 4-13 |

| เงื่อนไขตามมาตรการป้องกันและแก้ไขผลกระทบสิ่งแวดล้อม | ผลการปฏิบัติตามมาตรการ | ปัญหา อุปสรรค และข้อเสนอแนะ | เอกสารอ้างอิง |
|---|---|---|---|
| 11. จัดที่ให้จอดรถที่ใกล้กับห้องพักมูลฝอยรวม เพื่อเป็นที่จอดรถเก็บขนมูลฝอยของ อบต.โป่งตาลอง | รถเก็บขนมูลฝอยสามารถเข้าจอดเพื่อเก็บขนมูลฝอยใกล้กับห้องพักมูลฝอยรวมได้สะดวก | - | ภาพที่ 4-13 |
| 12. ควบคุมพนักงานไม่ให้นำมูลฝอยมากองไว้เพื่อรอการเก็บขน | ไม่มีกองมูลฝอยด้านนอกห้องเก็บขนเพื่อรอให้รถขยะมาเก็บขน | - | ภาพที่ 4-13 |
| 13. ติดตามประสานงานการจัดเก็บมูลฝอยของ อบต. โป่งตาลองให้นำมูลฝอยจากโครงการอย่างสม่ำเสมอทุกวันโดยไม่มีการตกค้าง | ประสานกับ อบต.โป่งตาลองให้เก็บขนไว้แล้วไม่มีขยะตกค้าง | - | ภาพที่ 4-13 |

ภาพที่ 4-13 ถังรองรับมูลฝอย ภายในห้องพัก ภายนอกอาคาร แม่บ้านจัดเก็บมูลฝอยและมีรถเก็บขนไปกำจัดต่อไป

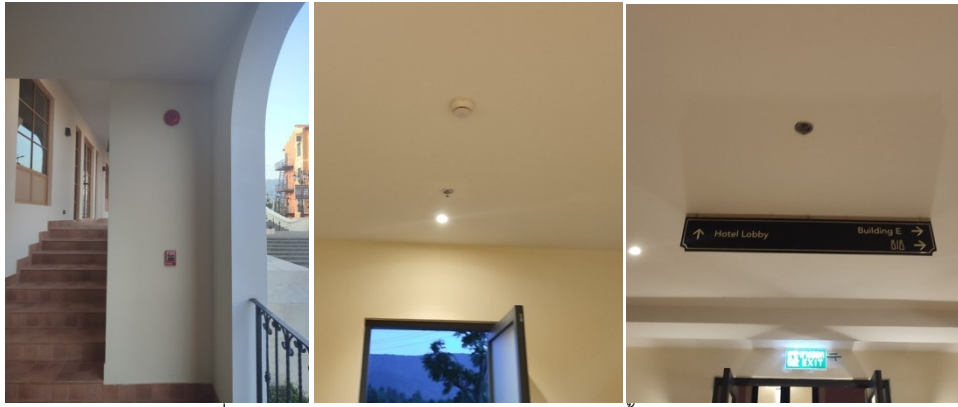
| เงื่อนไขตามมาตรการป้องกันและแก้ไขผลกระทบสิ่งแวดล้อม | ผลการปฏิบัติตามมาตรการ | ปัญหา อุปสรรค และข้อเสนอแนะ | เอกสารอ้างอิง |
|---|---|---|---|
| <p>เพลิงไหม้จะส่งสัญญาณแจ้งเหตุให้ทราบทั่วทั้งอาคาร</p> <ul style="list-style-type: none"> <li>- อุปกรณ์แจ้งเหตุอัตโนมัติ ได้แก่ <ol style="list-style-type: none"> <li>(1) เครื่องตรวจจับควัน ตรวจจับอนุภาคที่เกิดจากการเผาไหม้ ทั้งชนิดที่มองเห็นด้วยตาเปล่า และที่ไม่สามารถมองเห็นด้วยตาเปล่า</li> <li>(2) เครื่องตรวจจับความร้อน ทำงานเมื่อมีอัตราการเพิ่มของอุณหภูมิเปลี่ยนแปลงไปตั้งแต่ 10 องศาเซลเซียสใน 1 วินาที</li> </ol> </li> <li>- ปุ่มกดแจ้งสัญญาณอัคคีภัย อุปกรณ์แจ้งเหตุด้วยมือ เป็นอุปกรณ์ที่ใช้แจ้งเหตุโดยคนที่พบเห็นเหตุการณ์</li> <li>- อุปกรณ์ส่งสัญญาณแจ้งเหตุ เป็นสัญญาณแบบกริ่งสำหรับแจ้งเหตุให้มีการอพยพ</li> </ul> | <p>อุปกรณ์แจ้งเหตุมีดังนี้ เครื่องตรวจจับควัน เครื่องตรวจจับความร้อน ปุ่มกดแจ้งสัญญาณอัคคีภัย อุปกรณ์แจ้งเหตุด้วยมือ อุปกรณ์แจ้งเหตุแบบกริ่ง</p> | - | ภาพที่ 4-14 |

ภาพที่ 4-14 อุปกรณ์แจ้งเหตุเพลิงไหม้และระบบจ่ายน้ำดับเพลิงอัตโนมัติ

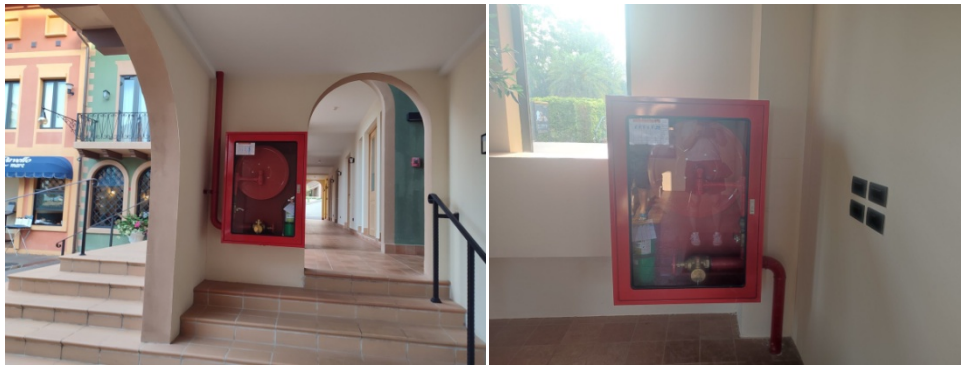
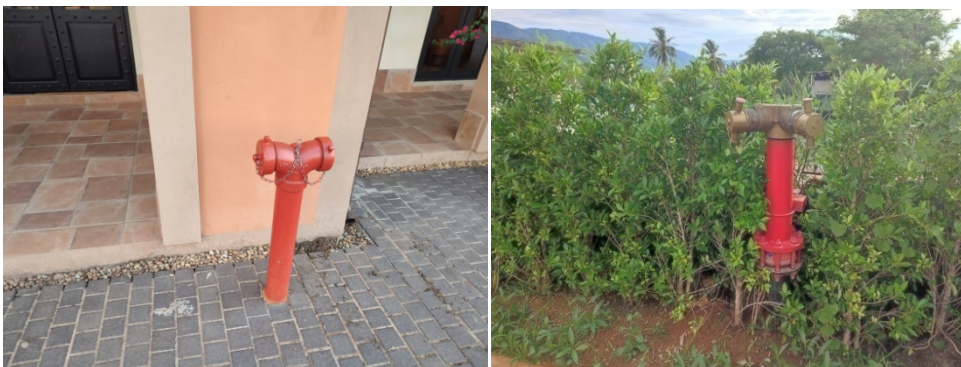
| เงื่อนไขตามมาตรการป้องกันและแก้ไขผลกระทบสิ่งแวดล้อม | ผลการปฏิบัติตามมาตรการ | ปัญหา อุปสรรค และข้อเสนอแนะ | เอกสารอ้างอิง |
|---|---|---|---|
| <p>2. จัดให้มีระบบป้องกันอัคคีภัย ดังนี้</p> <ul style="list-style-type: none"> <li>- จัดให้มีน้ำสำรองเพื่อการดับเพลิงในถังเก็บน้ำใต้ดินปริมาตร 90 ลบ.ม. ซึ่งสามารถสำรองการจ่ายน้ำดับเพลิงได้นาน 30 นาที</li> <li>- ระบบจ่ายน้ำดับเพลิงแต่ละอาคาร ขนาดท่อ 4-6 นิ้ว เมื่อเกิดเพลิงไหม้ น้ำจะถูกปั๊มจ่ายไปยังอุปกรณ์ดับเพลิงต่าง ๆ</li> <li>- ท่อยืนสำหรับดับเพลิง ประเภท 3 มาตรฐาน NFPA14 ประกอบอยู่ในตู้เก็บสายฉีดน้ำดับเพลิง ได้แก่ <ol style="list-style-type: none"> <li>(1) ชุดสายฉีดน้ำดับเพลิง ขนาด 25 มิลลิเมตร ยาว 100 ฟุต</li> <li>(2) วาล์วสายฉีดน้ำดับเพลิง ขนาด 65 มิลลิเมตร สำหรับพนักงานดับเพลิงต่อใช้กับสายฉีดขนาดใหญ่</li> </ol> </li> <li>- ถังดับเพลิงแบบมือถือ ผงเคมีแห้ง</li> <li>- หัวรับน้ำดับเพลิงสำหรับรับน้ำจากรถดับเพลิง และจ่ายเข้าโดยตรงกับระบบจ่ายน้ำดับเพลิงในอาคารติดตั้งไว้บริเวณด้านหน้าโครงการ</li> </ul> | <p>มีน้ำสำรองเพื่อการดับเพลิงไว้แล้วเป็นน้ำสำรองที่ถังสำรองใต้ดิน</p> <p>ตู้เก็บสายฉีดน้ำดับเพลิงแต่ละอาคารอยู่ในสภาพดีพร้อมใช้งาน</p> <p>มีท่อยืนไว้แล้วในตู้เก็บสายฉีดน้ำดับเพลิง ประกอบด้วย ชุดสายฉีดน้ำดับเพลิง วาล์วสายฉีดน้ำดับเพลิง และถังดับเพลิงเคมี</p> <p>มีหัวรับน้ำดับเพลิงติดตั้งไว้ภายนอกอาคาร</p> | - | ภาพที่ 4-15 |

ภาพที่ 4-15 อุปกรณ์ป้องกันอัคคีภัย

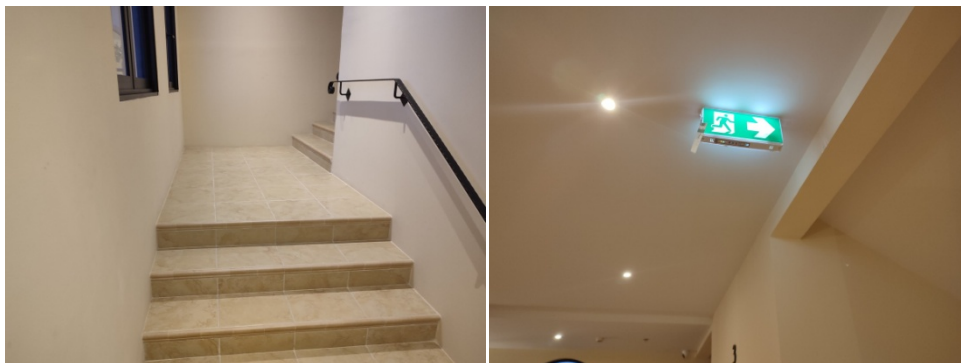
| เงื่อนไขตามมาตรการป้องกันและแก้ไขผลกระทบสิ่งแวดล้อม | ผลการปฏิบัติตามมาตรการ | ปัญหา อุปสรรค และข้อเสนอแนะ | เอกสารอ้างอิง |
|---|---|---|---|
| <p>3. บ้านโดหนีไฟ</p> <ul style="list-style-type: none"> <li>- จัดให้มีบันไดหนีไฟ ทำด้วยคอนกรีตเสริมเหล็ก โดยมีความกว้างของขั้นบันไดตามที่กฎหมายกำหนด</li> <li>- บันไดหนีไฟ แต่ละอาคารสามารถลำเลียงคนออกสู่ภายนอกอาคาร จนกระทั่งถึงจุดรวมพลได้ภายในเวลา 1.12-6.16 นาที</li> <li>- บันไดหนีไฟมีผนังกันไฟโดยรอบ และมีการติดตั้งไฟส่องสว่างฉุกเฉินบริเวณผนังชานพักบันได</li> <li>- ติดตั้งป้ายบอกทางหนีไฟ ซึ่งจะแสดงให้เห็นได้ชัดเจน ป้ายบอกทางหนีไฟจะใช้คำว่า “Exit” ทางออกและFire Exit ทางหนีไฟ ด้วยตัวอักษรสูงไม่น้อยกว่า 10 เซนติเมตรและมีไฟแสงสว่างให้เห็นเด่นชัดตลอดเวลาทั้งภาวะปกติและภาวะฉุกเฉิน ซึ่งจะติดตั้งไว้ที่บริเวณทางเข้า-ออก บันไดหนีไฟ โถงลิฟต์ และทางเดิน</li> <li>- ประตูหนีไฟของโครงการ มีความกว้าง 1 เมตร สูง 2.4 เมตร ทำด้วยวัสดุทนไฟได้ไม่น้อยกว่า 2 ชั่วโมง และเป็นบานเปิดชนิดผลักออกสู่ภายนอก พร้อมติดตั้งอุปกรณ์ชนิดที่บังคับให้บานประตูปิดได้เอง</li> </ul> | <p>มีบันไดหนีไฟทำด้วยคอนกรีตเสริมเหล็กไว้แล้วเป็นไปตามที่กฎหมายกำหนด ไม่มีสิ่งกีดขวางสามารถลำเลียงคนออกสู่ภายนอกอาคารไปยังจุดรวมพลไว้ทันเวลา</p> <p>บันไดหนีไฟมีผนังกันไฟแล้วและติดตั้งไฟส่องสว่างฉุกเฉิน</p> <p>ทางหนีไฟ และป้ายบอกทางหนีไฟมีความสมบูรณ์ไม่เปลี่ยนแปลง</p> <p>ประตูหนีไฟทำด้วยวัสดุทนไฟและเป็นบานเปิดที่สามารถผลักออกสู่ภายนอกได้</p> | - | ภาพที่ 4-16 |

ภาพที่ 4-16 บันไดหนีไฟและป้ายบอกทางหนีไฟ

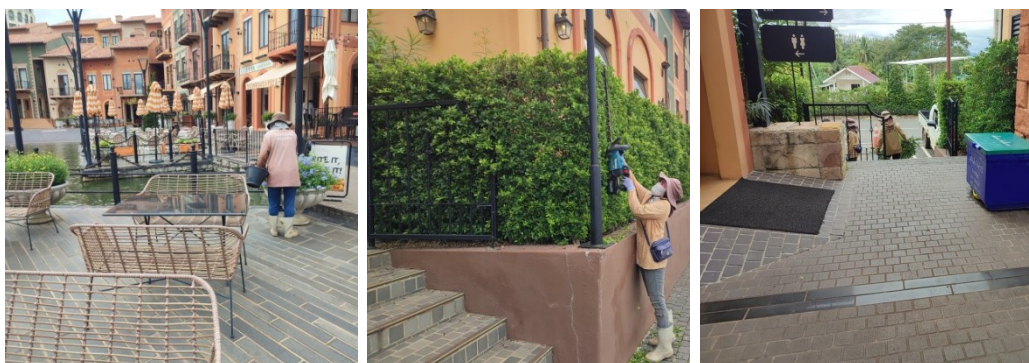
| คุณภาพสิ่งแวดล้อม | สถานที่ตรวจสอบ | ผลการตรวจสอบ | ความถี่ | เอกสารอ้างอิง | ผู้รับผิดชอบ |
|---|---|---|---|---|---|
| 13.สุนทรียภาพ | พื้นที่สีเขียวของโครงการ | ดูแลรักษาพื้นที่สีเขียวให้มีสภาพดี รดน้ำต้นไม้สม่ำเสมอ | สัปดาห์ละ 1 ครั้งตลอด<br>ระยะเปิดดำเนินการ | ภาพที่ 4-28 | บริษัท ทอสกานา พิอาซา จำกัด |

ภาพที่ 4-28 คนสวนคอยดูแลพื้นที่สีเขียวไว้แล้ว
