รายงานผลการปฏิบัติตามมาตรการป้องกันและแก้ไขผลกระทบสิ่งแวดล้อม  
และมาตรการติดตามตรวจสอบผลกระทบสิ่งแวดล้อม

โครงการ โรงแรม พันวาบุรี บีชฟรอนท์ รีสอร์ท

บริษัท บวรรัตน์ จำกัด

ประจำเดือนกรกฎาคม – ธันวาคม 2568

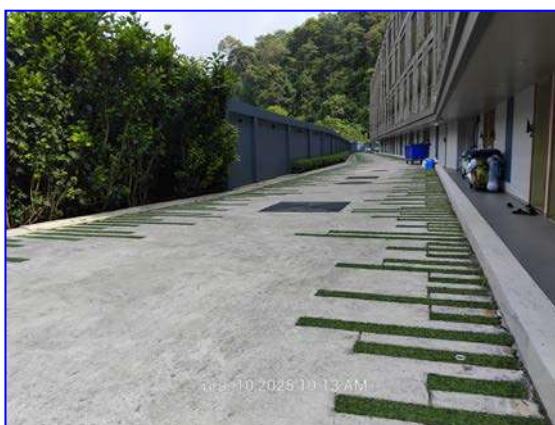
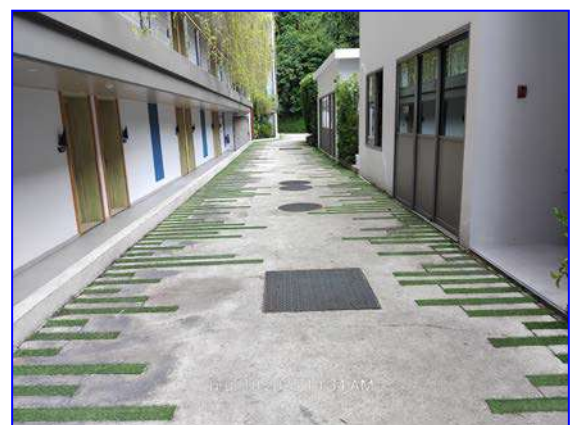
รูปที่ 2.8 ระบบบำบัดน้ำเสีย

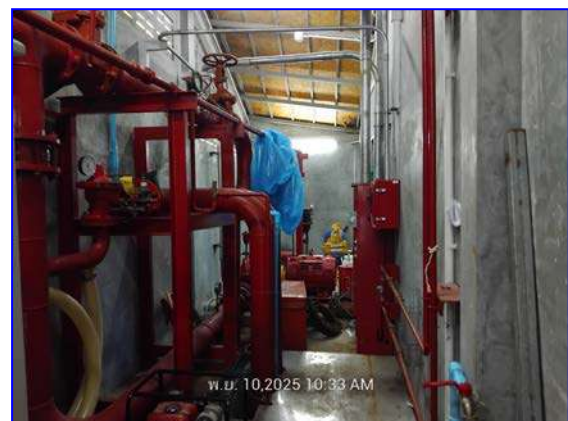
รูปที่ 2.26 ระบบดับเพลิง (Fire Pump)

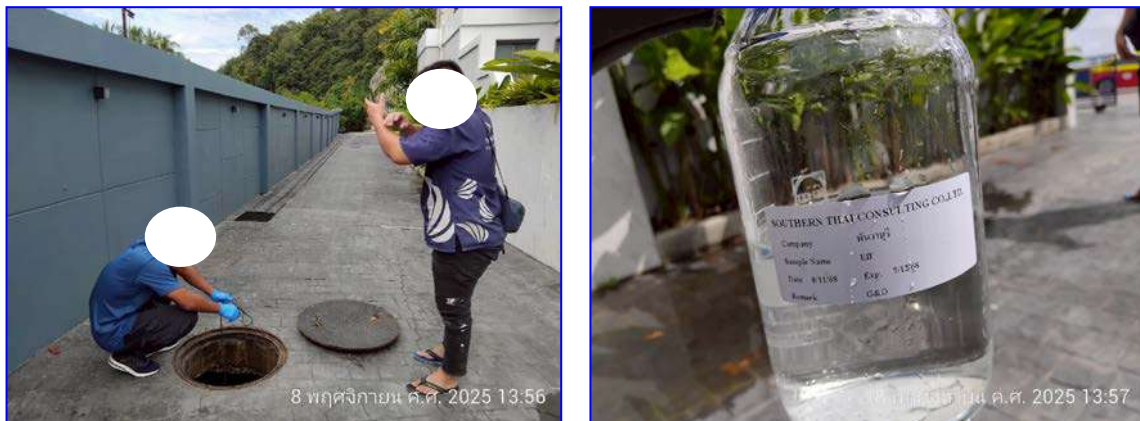
รูปที่ 3.1 แสดงการเก็บตัวอย่างน้ำผ่านการบำบัด (Effluent)

การตรวจวิเคราะห์คุณภาพน้ำผ่านการบำบัด ของโครงการ โรงแรม พันวาบุรี บีชฟรอนท์ รีสอร์ท ของบริษัท บวรรัตน์ จำกัด ประจำเดือนกรกฎาคม-ธันวาคม 2568 จำนวน 1 จุด แสดง ดังรูป 3.1

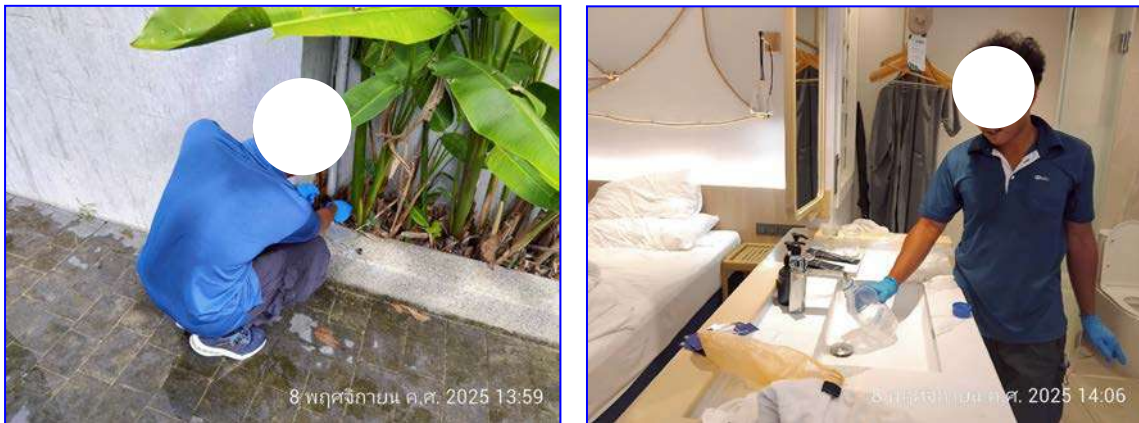
รูปที่ 3.3 แสดงการเก็บตัวอย่างการตรวจวิเคราะห์เชื้อ *Legionella* spp.

การตรวจวิเคราะห์เชื้อ *Legionella* spp. ของโครงการ โรงแรม พันวาบุรี บีชฟรอนท์ รีสอร์ท ของบริษัท บวรรัตน์ จำกัด ประจำเดือนกรกฎาคม-ธันวาคม 2568 จำนวน 1 จุด รูปภาพแสดงการเก็บตัวอย่างน้ำ แสดงดังรูปที่ 3.3

จากผลการตรวจวิเคราะห์เชื้อ *Legionella* spp. ของโครงการ โรงแรม พันวาบุรี บีชฟรอนท์ รีสอร์ท ของบริษัท บวรรัตน์ จำกัด ประจำเดือนกรกฎาคม-ธันวาคม 2568 จำนวน 2 ตัวอย่าง ผลการตรวจวิเคราะห์ คือ Water From Air Condition Drain Pipe Guest Room "Villas 1" ตรวจไม่พบเชื้อ ฯ และ Hot Water From Wash basin's Tap Guest Room "No.1103" ตรวจพบเชื้อ ฯ แต่ทั้งนี้ โครงการจะมีมาตรการป้องกัน และทำการปรับปรุง ฯ และจะมีการตรวจหาเชื้อซ้ำใหม่ (ภาคผนวกที่ 2.4)
