ตารางที่ 5 เปรียบเทียบมาตรการป้องกันและแก้ไขผลกระทบสิ่งแวดล้อมที่กำหนดไว้ในรายงานการวิเคราะห์ผลกระทบสิ่งแวดล้อม

โครงการ Sanctuary (แซงซัวรี่) ระยะเปิดดำเนินการ

รายงานผลการปฏิบัติตามมาตรการป้องกันแก้ไขผลกระทบสิ่งแวดล้อม และมาตรการติดตามตรวจสอบคุณภาพสิ่งแวดล้อม
โครงการ อาคารชุด Sanctuary (แซงซัวรี่) ตั้งอยู่ที่ ซอยแสงจันทร์-สุขุมวิท ถนนสุขุมวิท 40 แขวงพระโขนง เขตคลองเตย กรุงเทพมหานคร

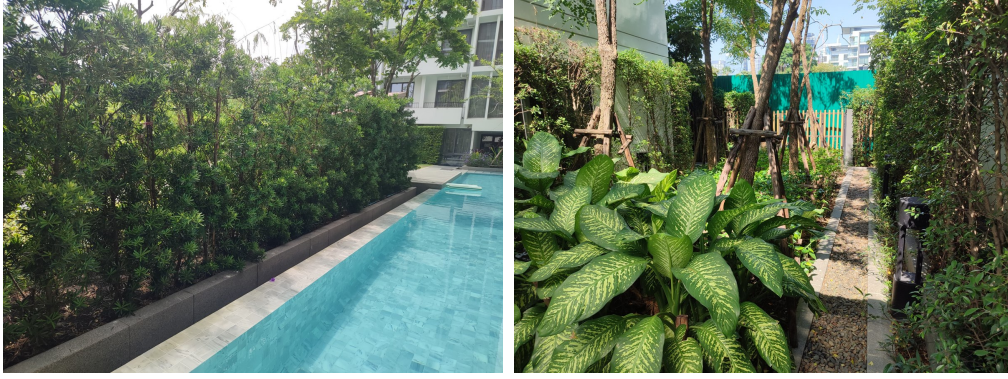
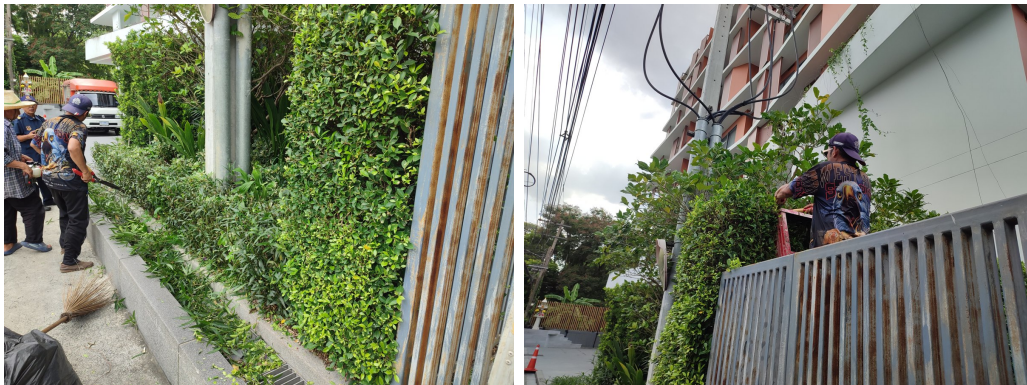
เงื่อนไขตามมาตรการป้องกันและแก้ไขผลกระทบสิ่งแวดล้อม	ผลการปฏิบัติตามมาตรการ	ปัญหา อุปสรรค และข้อเสนอแนะ	เอกสารอ้างอิง
1.ผลกระทบต่อทรัพยากรกายภาพ 1.1 สภาพภูมิประเทศ 1. จัดให้มีพื้นที่สีเขียวบริเวณชั้นล่าง และหลังคาของอาคาร B รวมมีพื้นที่สีเขียวทั้งหมดประมาณ 630.0 ตารางเมตร คิดเป็นสัดส่วนผู้พักอาศัยภายในโครงการต่อพื้นที่สีเขียว 1 คน ต่อ 1.08 ตารางเมตร เพื่อช่วยลดการสะท้อนแสง เพิ่มความนุ่มนวลสบายตาเกิดภูมิทัศน์ที่ดีทั้งจากการมองภายในโครงการ และจากภายนอกสู่ภายในโครงการ	จัดให้มีพื้นที่สีเขียวชั้นล่างไว้แล้วตามที่ได้ออกแบบไว้รวมทั้งหมด 630 ตารางเมตร	-	ภาพที่ 5-1

2. บำรุงดูแลรักษาพื้นที่สีเขียว และต้นไม้ในโครงการให้เจริญเติบโตสวยงามอยู่เสมอ	ดูแลรักษาพื้นที่สีเขียวไว้แล้ว มีการเจริญเติบโตดี มีความสวยงาม	-	ภาพที่ 5-1

3. ตัดแต่งกิ่งไม้ภายในโครงการอยู่เสมอ เพื่อป้องกันไม่ให้ใบร่วงหล่นไปสู่พื้นที่บริเวณข้างเคียง	ตัดแต่งกิ่งไว้ไม่มีการยื่นล้ำเข้าไปในพื้นที่ข้างเคียง	-	ภาพที่ 5-1
มาตรการติดตามตรวจสอบผลกระทบสิ่งแวดล้อม 1) ตรวจสอบการเจริญเติบโตของต้นไม้ หากพบว่า ต้นไม้เหี่ยวเฉา หรือตายให้บำรุงดูแลและปลูกซ่อมแซมทันที เดือนละ 2 ครั้ง ตลอดระยะเวลาเปิดดำเนินการ 2) ผู้รับผิดชอบ : บริษัท ไดก้า เอสเตท จำกัด เจ้าของโครงการ	ต้นไม้มีการเจริญเติบโตดีไม่เหี่ยวเฉา พื้นดินมีความชุ่มชื้นอยู่เสมอ	-	ภาพที่ 5-1

ภาพที่ 5-1 พื้นที่สีเขียวของโครงการ และการดูแลรักษาพื้นที่สีเขียว

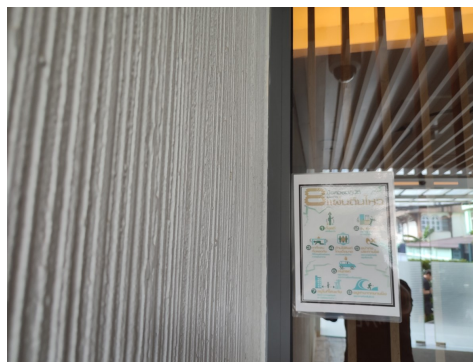
1.2 ทรัพยากรดิน ไม่มีผลกระทบที่มีนัยสำคัญ	-	-	-
1.3 ธรณีวิทยา 1. แผนการเตรียมตัวก่อนเกิดแผ่นดินไหว 1) ติดตั้งป้ายคำแนะนำในการปฏิบัติตน เมื่อเกิดแผ่นดินไหวไว้ในบริเวณที่เห็นได้ชัดเจน เช่น ภายในห้องลิฟต์โดยสาร หรือบริเวณโถงหน้าลิฟต์ 2) มีไฟฉายพร้อมถ่านไฟฉาย และกล่องยาเตรียมไว้ใกล้ทางเดินแต่ละชั้นของอาคาร และให้ทุกคนทราบว่ายูทียูที่ใดของอาคาร 3) ศึกษาการปฐมพยาบาลเบื้องต้น 4) มีอุปกรณ์ดับเพลิงไว้ในอาคาร เช่น ถังดับเพลิง ถูทราย เป็นต้น	ได้ติดป้ายแนะนำการปฏิบัติตนเมื่อเกิดแผ่นดินไหวไว้แล้ว เมื่อเกิดแผ่นดินไหว เดือนเมษายน 2568 โครงสร้างอาคารไม่มีความเสียหายสามารถพักอาศัย อย่างมีความปลอดภัย	-	ภาพที่ 5-2

เงื่อนไขตามมาตรการป้องกันและแก้ไขผลกระทบสิ่งแวดล้อม	ผลการปฏิบัติตามมาตรการ	ปัญหา อุปสรรค และข้อเสนอแนะ	เอกสารอ้างอิง
4) ตรวจสอบสายไฟ ท่อน้ำ ท่อก๊าซ เพื่อป้องกันการเกิดอุบัติเหตุจากก๊าซรั่ว หากได้กลิ่นให้เปิดประตู หน้าต่างทุกบาน 5) ให้ออกห่างจากบริเวณที่มีสายไฟรั่ว ขาด และวัสดุสายไฟพาดถึง 6) เปิดวิทยุฟังคำแนะนำฉุกเฉิน อย่าใช้โทรศัพท์นอกจากจำเป็นจริงๆ 7) สำรองดูความเสียหายของท่อส้วม และท่อน้ำทิ้งก่อนใช้ 8) หลีกเลี่ยงการเข้าไปในเขตที่มีความเสียหายสูง หรืออาคารพัง		-	-
มาตรการติดตามตรวจสอบผลกระทบสิ่งแวดล้อม 1) ตรวจสอบป้ายคำแนะนำในการปฏิบัติตน เมื่อเกิดแผ่นดินไหวให้มองเห็นได้ชัดเจน และอยู่ในสภาพดี หากพบว่ามีการชำรุด ต้องดำเนินการแก้ไขทันที ตลอดระยะเวลาเปิดดำเนินการ 2) ผู้รับผิดชอบ : บริษัท ไดก้า เอสเตท จำกัด เจ้าของโครงการ	ป้ายคำแนะนำติดไว้บริเวณประตูทางเข้าออกโครงการ ผู้เข้าพักอาศัยสามารถมองเห็นได้ชัดเจนและมีสภาพดี ไม่ชำรุด	-	ภาพที่ 5-2

ภาพที่ 5-2 ป้ายแนะนำการปฏิบัติตัวเมื่อเกิดแผ่นดินไหว

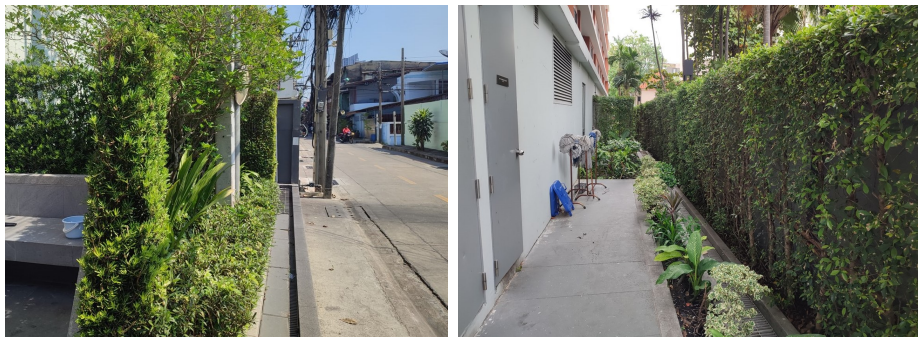
1.4 คุณภาพอากาศ 1. ปลุกไม้ยืนต้นตามแนวรั้วโครงการ เพื่อเป็นแนวกำบังความร้อนจากเครื่องปรับอากาศ	ปลุกไม้ยืนต้นตามแนวรั้วโครงการได้แก่ ต้นไทรเกาหลี	-	ภาพที่ 5-3

ภาพที่ 5-3 ปลูกลำไยต้นตามแนวรั้วของโครงการและตัดแต่งกิ่งไม่ให้ยื่นล้ำไปยังพื้นที่ข้างเคียง

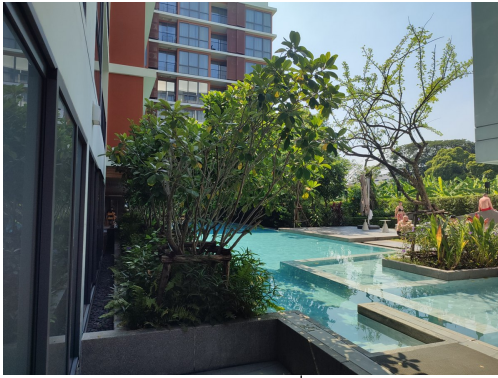
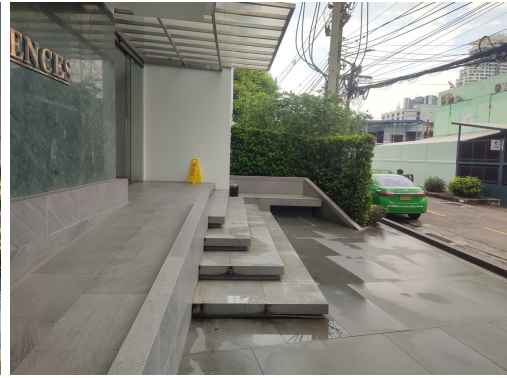
2. ออกแบบอาคารโครงการ เลือกใช้วัสดุที่เป็นมิตรกับสิ่งแวดล้อม และพิจารณา ระบบหมุนเวียนของอากาศภายในและภายนอกอาคาร เพื่อให้อาคารไม่ร้อนหรือไม่มีอากาศหมุนเวียน ซึ่งสามารถลดการใช้เครื่องปรับอากาศได้ในระดับหนึ่ง	ออกแบบอาคารให้มีการหมุนเวียนอากาศเป็นโล่งบริเวณตรงกลาง จัดเป็นพื้นที่สีเขียวและสระว่ายน้ำ สามารถนั่งบริเวณสวนหย่อมได้อย่างสบายอากาศหมุนเวียนดี	-	ภาพที่ 5-4

3. ออกแบบระบบระบายอากาศภายในอาคารให้เพียงพอตามกฎกระทรวงฉบับที่ 33 (พ.ศ.2535)	การระบายอากาศภายในอาคาร มีระเบียบกว้างทุกห้อง ประตูหน้าต่างเปิดออกระบายอากาศได้อย่างเพียงพอ	-	ภาพที่ 5-4

ภาพที่ 5-4 การออกแบบอาคารให้มีการหมุนเวียนอากาศได้ดี

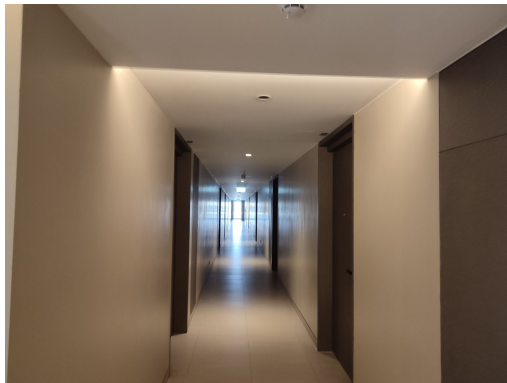
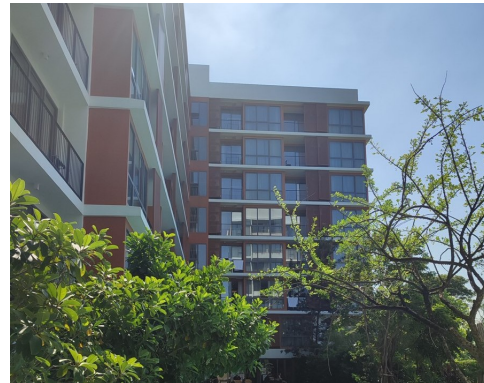
4. ดูแลระบบระบายอากาศในอาคารอยู่เสมอ เปิดประตูอาคารบางจุด เพื่อให้อากาศถ่ายเทได้สะดวก	ปัจจุบันอาคารเปิดบริการใหม่ มีการเปิดบานเปิดเพื่อระบายอากาศภายในอาคารได้สะดวก	-	ภาพที่ 5-5

ภาพที่ 5-5 ช่องเปิดระบายอากาศภายในอาคาร

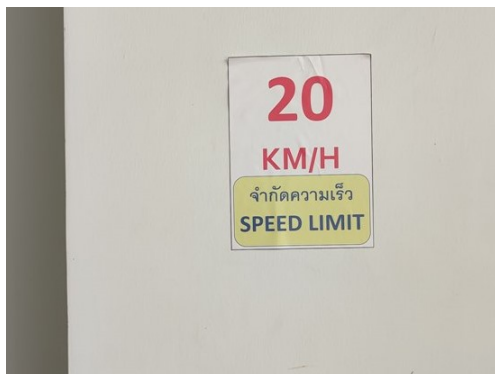
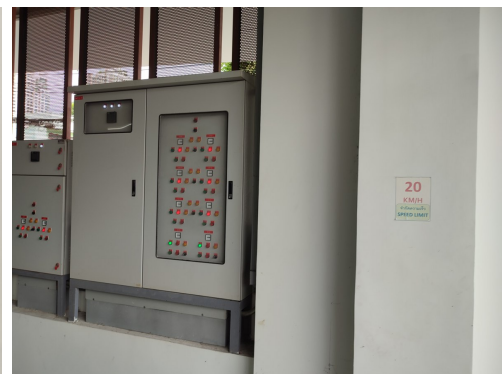
เงื่อนไขตามมาตรการป้องกันและแก้ไขผลกระทบสิ่งแวดล้อม	ผลการปฏิบัติตามมาตรการ	ปัญหา อุปสรรค และข้อเสนอแนะ	เอกสารอ้างอิง
6. ควบคุมความเร็วของรถยนต์ภายในโครงการ เช่น บ้ายจำกัดความเร็ว คันชะลอความเร็ว เพื่อไม่ให้เกิดการฟุ้งกระจายของฝุ่นละอองบนถนนภายในโครงการ	ควบคุมความเร็วของรถยนต์ไว้ไม่เกิน 20 กม./ชม. ได้จัดทำป้ายไว้ที่บริเวณที่จอดรถ	-	ภาพที่ 5-6

ภาพที่ 5-6 ป้ายควบคุมความเร็วรถไม่ให้ใช้ความเร็วเกิน 20 กิโลเมตรต่อชั่วโมง

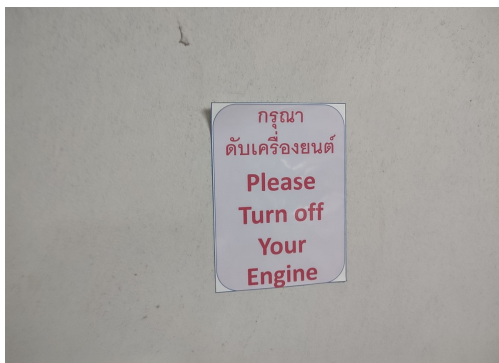
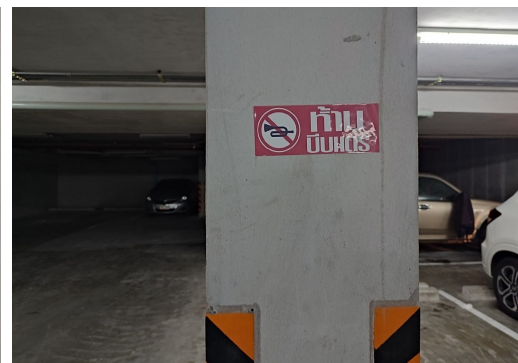
7. ติดป้ายห้ามติดเครื่องยนต์ทิ้งไว้บริเวณลานจอดรถยนต์ โดยดับเครื่องยนต์ทันทีเมื่อจอดรถแล้ว	ติดป้ายห้ามติดเครื่องยนต์ไว้บริเวณที่จอดรถยนต์	-	ภาพที่ 5-7
8. จัดให้มีจุดสูบบุหรี่สำหรับผู้พักอาศัยภายในโครงการ โดยอยู่ห่างไกลจากบ้านพักอาศัย และอาคารโดยรอบ เพื่อป้องกันมลพิษที่เกิดจากควันบุหรี่ออกนอกโครงการ	จัดที่สูบบุหรี่ไว้ในอาคารเท่านั้น ไม่ติดกับบ้านข้างเคียง	-	-
มาตรการติดตามตรวจสอบผลกระทบสิ่งแวดล้อม 1) ตรวจสอบการเจริญเติบโตของต้นไม้ หากพบว่า ต้นไม้เหี่ยวเฉา หรือตายให้บำรุงดูแลและปลูกซ่อมแซมทันที เดือนละ 2 ครั้ง ตลอดระยะเวลาเปิดดำเนินการ 2) ตัดแต่งกิ่งโดยควบคุมทั้งทรงพุ่ม และความสูงของลำต้น ปีละ 1 ครั้ง ตลอดระยะเวลาเปิดดำเนินการ 3) ผู้รับผิดชอบ : บริษัท ไดก้า เอสเตท จำกัด เจ้าของโครงการ	ต้นไม้มีการเจริญเติบโตดี ไม่เหี่ยวเฉา พื้นดินมีความชุ่มชื้นอยู่เสมอ ตัดแต่งกิ่งทรงพุ่มของต้นไม้ไม่มีกิ่งยื่นเข้าไปยังพื้นที่ข้างเคียง	-	ภาพที่ 5-1 ภาพที่ 5-3

ภาพที่ 5-7 ป้ายให้ดับเครื่องยนต์ และห้ามปีเตอร์บริเวณที่จอดรถยนต์

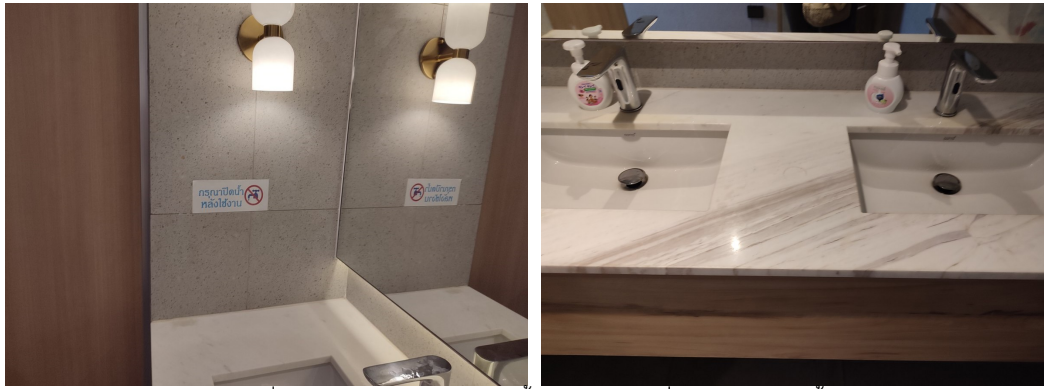
5. เลือกใช้อุปกรณ์ และผลิตภัณฑ์ที่ประหยัดน้ำ ได้แก่ ชักโครก และฝักบัวรุ่นประหยัดน้ำ เป็นต้น รวมทั้งรณรงค์ให้ผู้พักอาศัย และเจ้าหน้าที่ของโครงการให้ใช้น้ำอย่างประหยัด	สุขภัณฑ์ในห้องน้ำเป็นแบบประหยัดน้ำและรณรงค์ให้ประหยัดน้ำอยู่เสมอ	-	ภาพที่ 5-8

9. ล้างทำความสะอาดถังเก็บน้ำสำรองของโครงการทุกถัง ได้แก่ ถังเก็บน้ำใต้ดิน และถังเก็บน้ำดาดฟ้า เป็นประจำทุก 6 เดือน หรือหากมีการปนเปื้อนของน้ำในถังเก็บสำรอง โครงการต้องให้เจ้าหน้าที่ หรือช่างของโครงการ มาล้างทำความสะอาดทันที	ทำความสะอาดถังสำรองน้ำใช้ไว้แล้ว สภาพน้ำมีความใสสะอาด ไม่มีตะกอน	-	ภาพที่ 5-8

ภาพที่ 5-8 ป้ายรณรงค์ให้ประหยัดน้ำ และสุขภัณฑ์ที่ใช้แบบประหยัดน้ำ

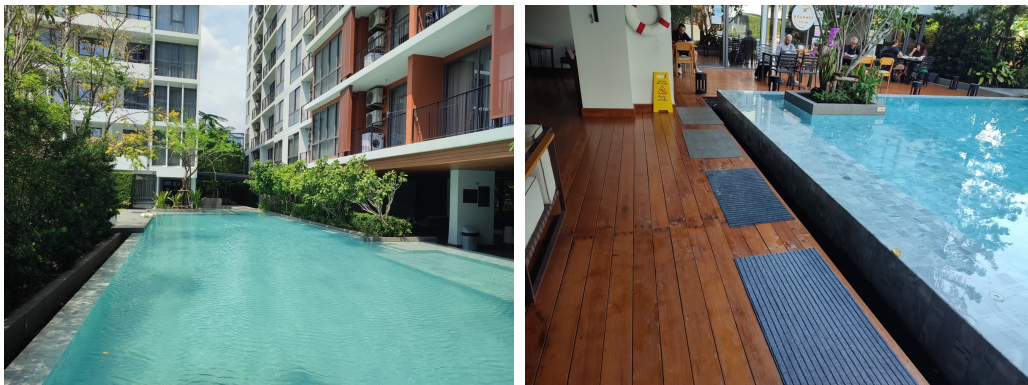
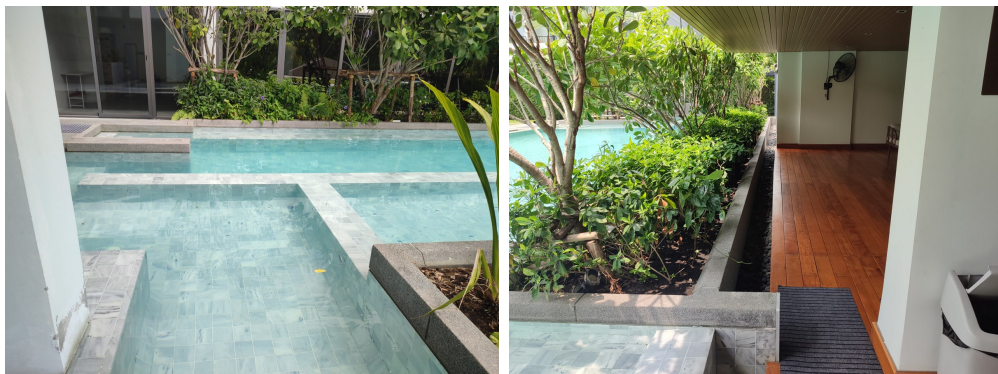
เงื่อนไขตามมาตรการป้องกันและแก้ไขผลกระทบสิ่งแวดล้อม	ผลการปฏิบัติตามมาตรการ	ปัญหา อุปสรรค และข้อเสนอแนะ	เอกสารอ้างอิง
มาตรการติดตามตรวจสอบผลกระทบสิ่งแวดล้อม 1) โครงสร้างและส่วนประกอบของสระว่ายน้ำ <ul style="list-style-type: none"> - ตรวจสอบโครงสร้างสระว่ายน้ำ การซีมน้ำ ให้อยู่ในสภาพดีอยู่เสมอ พื้นกระเบื้องสระว่ายน้ำ ต้องไม่แตกหรือมีคมที่จะทำให้อันตรายได้ ทุกสัปดาห์ ตลอดระยะเวลาเปิดดำเนินการ - ตรวจสอบรางระบายน้ำล้น ให้อยู่ในสภาพดี อยู่เสมอ ถ้ามีการผูกกร่อน หรือ ขาดต้องดำเนินการแก้ไขทันที ทุกสัปดาห์ ตลอดระยะเวลาเปิดดำเนินการ - ตรวจสอบอุปกรณ์เครื่องมือทำความสะอาด สระว่ายน้ำให้อยู่ในสภาพดีอยู่เสมอ ทุกสัปดาห์ ตลอดระยะเวลาเปิดดำเนินการ - ตรวจสอบทางเดินรอบสระว่ายน้ำ ให้อยู่ในสภาพดีอยู่เสมอ ถ้าทางเดินมีน้ำขัง หรือลื่น ต้องดำเนินการแก้ไขทันที ทุกสัปดาห์ ตลอดระยะเวลาเปิดดำเนินการ - ตรวจสอบว่ามีป้ายบอกระดับความลึกสระว่ายน้ำหรือไม่ ทุกสัปดาห์ ตลอดระยะเวลาเปิดดำเนินการ - ตรวจสอบแสงสว่าง บริเวณสระว่ายน้ำ ให้อยู่ในสภาพดีอยู่เสมอ ทุกสัปดาห์ ตลอดระยะเวลาเปิดดำเนินการ - ตรวจสอบพื้น ให้อยู่ในสภาพดีอยู่เสมอ ถ้ามีน้ำขัง หรือลื่น ต้องดำเนินการแก้ไขทันที ทุกสัปดาห์ ตลอดระยะเวลาเปิดดำเนินการ - ตรวจสอบอ่างล้างมือ ล้างตัว ล้างเท้า และการเติมคลอรีน ให้อยู่ในสภาพดีอยู่เสมอ ทุกสัปดาห์ ตลอดระยะเวลาเปิดดำเนินการ - ตรวจสอบการรักษาความสะอาดรอบสระว่ายน้ำ ทุกสัปดาห์ ตลอดระยะเวลาเปิดดำเนินการ - ตรวจสอบว่ามีการนำสัตว์ในบริเวณสระว่ายน้ำ หรือไม่ ทุกสัปดาห์ ตลอดระยะเวลาเปิดดำเนินการ 	<p>โครงสร้างสระว่ายน้ำอยู่ในสภาพดีพื้นกระเบื้องไม่ร่อนแตก</p> <p>รางระบายน้ำล้นอยู่ในสภาพดี มีหินกลมมนวางปิดอยู่ ไม่มีตะไคร่น้ำ</p> <p>มีอุปกรณ์ทำความสะอาดไว้แล้วอยู่ในสภาพดี</p> <p>ทางเดินรอบสระว่ายน้ำอยู่ในสภาพดีไม่มีน้ำขัง และไม่ลื่น</p> <p>อยู่ระหว่างจัดทำป้ายบอกความลึกของสระว่ายน้ำ</p> <p>มีไฟฟ้าส่องสว่างเพียงพอ</p> <p>พื้นไม่ลื่น ไม่มีน้ำขัง</p> <p>อ่างล้างมือ ล้างตัว อยู่ในสภาพดี</p> <p>ดูแลรักษาความสะอาดรอบสระว่ายน้ำอยู่เสมอ</p> <p>ไม่มีการนำสัตว์มาไว้บริเวณสระว่ายน้ำ</p>	-	ภาพที่ 5-9

ภาพที่ 5-9 สระว่ายน้ำ รางระบบปิดและ ทางเดินรอบสระว่ายน้ำ

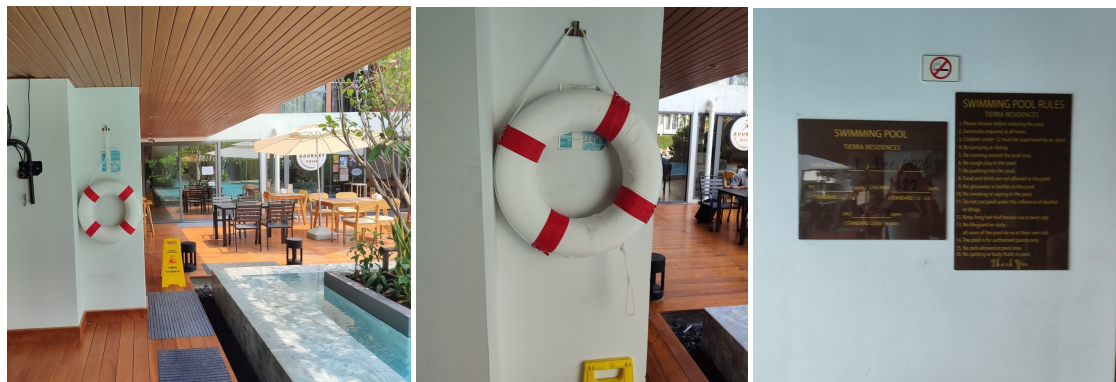
5. ป้ายแสดงวิธีการปฐมพยาบาล หรือช่วยชีวิตคนจมน้ำในตำแหน่งที่มองเห็นได้ชัดเจนบริเวณสระว่ายน้ำ	ติดป้ายแสดงวิธีช่วยคนจมน้ำไว้แล้ว	-	ภาพที่ 5-10
6. มีโทรศัพท์ พร้อมติดหมายเลขโทรศัพท์ที่สำคัญๆ เช่น โรงพยาบาล สถานีตำรวจ ในตำแหน่งที่มองเห็นได้ชัดเจนบริเวณสระว่ายน้ำ	มีเบอร์โทรศัพท์สำหรับแจ้งเหตุฉุกเฉินไว้แล้ว	-	ภาพที่ 5-11

ภาพที่ 5-10 ป้ายแนะนำการปฐมพยาบาลคนจมน้ำบริเวณสระว่ายน้ำ ห่วงยางช่วยชีวิตคนจมน้ำ และป้ายกฎระเบียบการใช้สระว่ายน้ำ

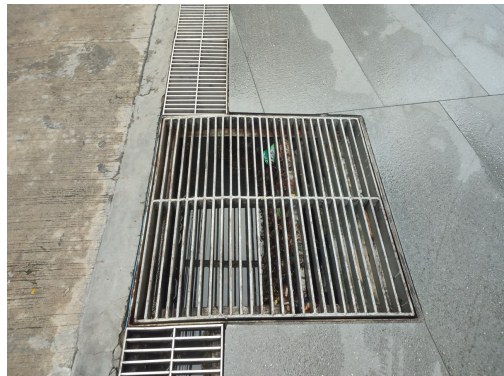
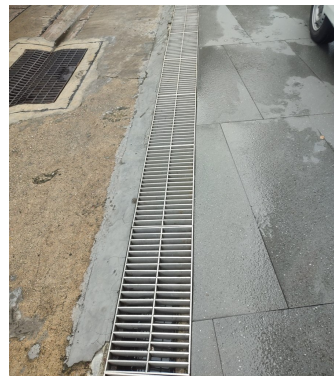
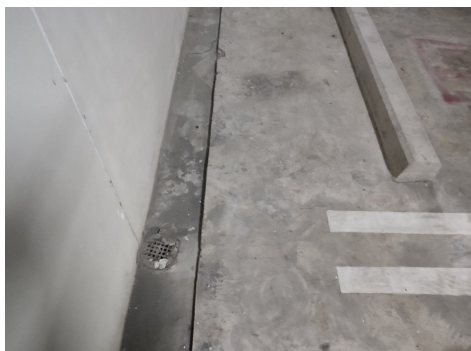
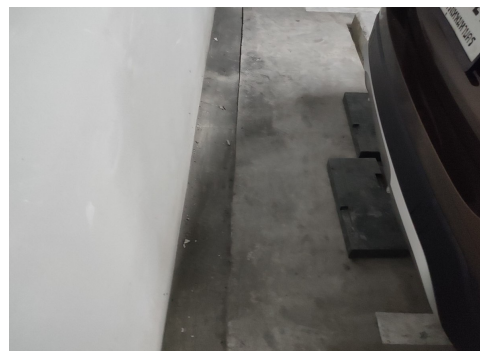
2. บริเวณชั้นล่างโดยรอบพื้นที่โครงการ จัดให้มีรางระบายน้ำคอนกรีตเสริมเหล็ก กว้าง 0.25 เมตร และ 0.3 เมตร ความลาดเอียง 1: 200 โดยรอบพื้นที่โครงการ รวบรวมน้ำเข้าสู่บ่อหนองน้ำ	ชั้นล่างรอบพื้นที่โครงการ มีรางระบายน้ำไว้แล้ว	-	ภาพที่ 5-13

ภาพที่ 5-13 รางระบายน้ำรอบโครงการ ไม่พบว่ามียตะกอนอุดตัน

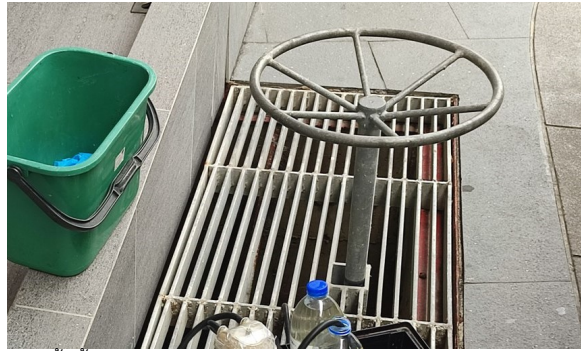
3. จัดให้มีบ่อหนองน้ำ จำนวน 1 บ่อ ปริมาตรกักเก็บ 69.8 ลูกบาศก์เมตร ฝังไว้ใต้ดิน บริเวณด้านทิศใต้ของอาคาร A ใกล้กับทางเข้าออกโครงการ ภายในบ่อหนองน้ำ ติดตั้งเครื่องสูบน้ำ จำนวน 2 ชุด (ทำงาน 1 ชุด สำรอง 1 ชุด) ชนิด Submersible Pump อัตราการระบายน้ำออก 0.025 ลูกบาศก์เมตร/วินาที (ไม่เกินก่อนพัฒนาโครงการ 0.027 ลูกบาศก์เมตร/วินาที	บ่อหนองน้ำฝังไว้ใต้ดินไว้แล้ว มีประสิทธิภาพสูบน้ำออกได้ในอัตรา 0.025 ลบ.ม./วินาที	-	-
มาตรการติดตามตรวจสอบผลกระทบสิ่งแวดล้อม 1) ตรวจสอบบ่อพัก, ท่อระบายน้ำรอบโครงการ และบ่อดักขยะบริเวณจุดเชื่อมต่อของโครงการ 2) ผู้รับผิดชอบ : บริษัท ไคก้า เอสเตท จำกัด เจ้าของโครงการ	บ่อพัก ท่อระบายน้ำ บ่อดักขยะ ไม่มีขยะอุดตัน	-	ภาพที่ 5-14

ภาพที่ 5-14 บ่อพักน้ำที่มีตะแกรงดักขยะ และ Stop Log ไม่มีขยะอุดตันสามารถระบายน้ำได้ดี

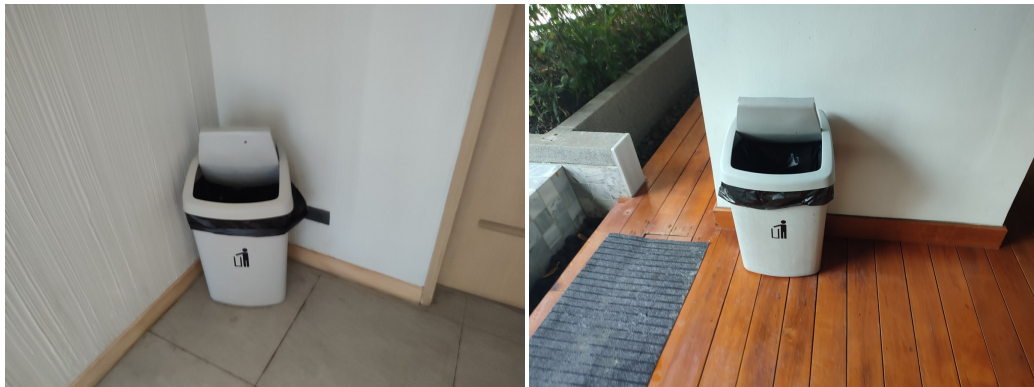
เงื่อนไขตามมาตรการป้องกันและแก้ไขผลกระทบสิ่งแวดล้อม	ผลการปฏิบัติตามมาตรการ	ปัญหา อุปสรรค และข้อเสนอแนะ	เอกสารอ้างอิง
3.4 การจัดการมูลฝอย 1. จัดให้มีห้องพักขยะประจำชั้น ภายในห้องพักขยะ จัดให้มีถังขยะ ขนาด 100 ลิตร จำนวน 3 ถัง รองรับขยะเปียก (ถังสีเขียวรองรับด้วยถุงสีดำ) ขยะทั่วไป (ถังสีน้ำเงินรองรับด้วยถุงสีดำ) และขยะรีไซเคิล (ถังสีเหลืองรองรับด้วยถุงสีใส) และจัดให้มีถังขยะอันตราย ขนาด 30 ลิตร จำนวน 1 ถัง (ถังสีส้มรองรับด้วยถุงสีส้ม)	มีห้องพักขยะประจำชั้น และภายในมีถังขยะขนาด 100 ลิตรไว้แล้ว	-	ภาพที่ 5-15

1) ตรวจสอบถังขยะและห้องพักขยะรวมให้มีสภาพดีอยู่เสมอ ถ้ามีการผูกพันหรือชำรุดต้องดำเนินการแก้ไขทันที	ถังขยะและห้องพักมูลฝอยอยู่ในสภาพดี ไม่ผูกพัน	-	ภาพที่ 5-15

ภาพที่ 5-15 ห้องพักขยะประจำชั้น และการเก็บรวบรวมมูลฝอย ที่ติดตั้งถังขยะไว้ตามชั้นต่าง ๆ

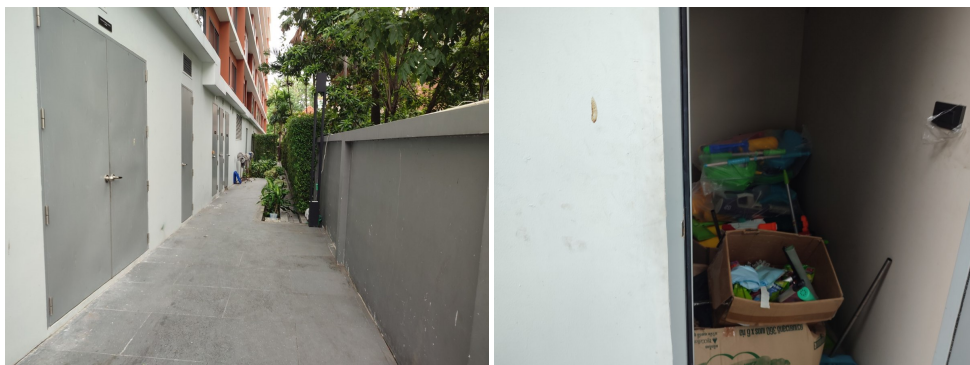
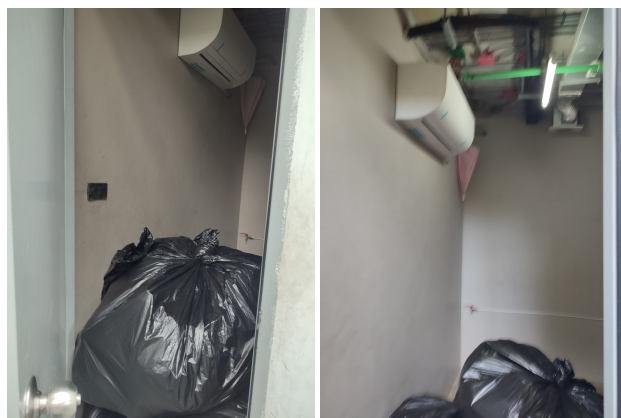
2. จัดให้มีอาคารพักขยะรวม จำนวน 1 แห่ง ประกอบด้วย 4 ห้อง ได้แก่ (1) ห้องพักขยะเปียก มีขนาดพื้นที่ 4.4 ตารางเมตร (สูงกักเก็บ 1.2 เมตร) ขนาดความจุ 5.28 ลูกบาศก์เมตร จัดเก็บขยะเปียกใส่ถุงสีดำ (2) ห้องพักขยะรีไซเคิล มีขนาดพื้นที่ 3.86 ตารางเมตร (สูงกักเก็บ 1.20 เมตร) ขนาดความจุ 4.63 ลูกบาศก์เมตร จัดเก็บขยะรีไซเคิลใส่ถุงสีใส (3) ห้องพักขยะทั่วไป มีขนาดพื้นที่ 2.20 ตารางเมตร (สูงกักเก็บ 1.20 เมตร) ขนาดความจุ 2.64 ลูกบาศก์เมตร จัดเก็บขยะทั่วไปใส่ถุงสีดำ (4) ห้องพักขยะอันตราย มีขนาดพื้นที่ 1.56 ตารางเมตร (สูงกักเก็บ 1.20 เมตร) ขนาดความจุ 1.87 ลูกบาศก์เมตร จัดเก็บขยะอันตรายใส่ถุงสีส้ม	อาคารพักขยะรวมแบ่งเป็นห้องพักขยะเปียก ห้องพักขยะรีไซเคิล ห้องพักขยะทั่วไป และห้องพักขยะอันตราย	-	ภาพที่ 5-16

5. จัดให้มีแม่บ้านคัดแยกขยะจากถังขยะและเก็บขนขยะในแต่ละชั้นทุกวัน ทำความสะอาดที่พักขยะรวมทุกครั้งที่เกิดขยะ และตรวจสอบขยะที่ตกหล่นนอกถังทุกครั้งที่เกิดขยะ	แม่บ้านโครงการคอยคัดแยกขยะนำมาพักไว้ที่ห้องพักขยะรวมทำความสะอาดที่พักรวมทุกครั้งที่เกิดขยะที่มีการเก็บขนแล้ว	-	ภาพที่ 5-16

2) ตรวจสอบปริมาณขยะตกค้างภายในโครงการบริเวณที่พักขยะรวมและภาชนะรองรับมูลฝอยภายในโครงการ หากพบว่าขยะตกค้างต้องรีบแก้ไขทันที	ไม่มีขยะตกค้าง	-	ภาพที่ 5-16

ภาพที่ 5-16 ห้องพักขยะรวม

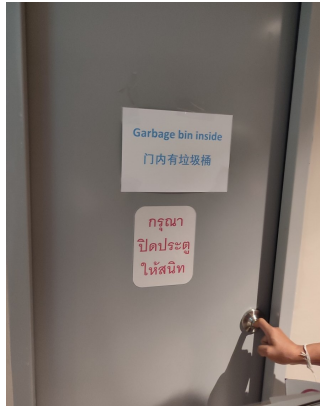
3. จัดทำป้ายติดไว้บริเวณหน้าห้องพักขยะทุกชั้นด้วยข้อความ “เปิดแล้ว กรุณาปิดประตู ให้มิดชิด”	ติดป้ายไว้ที่หน้าห้องพักขยะไว้แล้ว	-	ภาพที่ 5-17
4. จัดให้มีพัดลมดูดอากาศ ภายในห้องพักขยะเปียก ขนาด 0.024 ลูกบาศก์เมตร/วินาที (4 เท่าของปริมาณห้องพักขยะเปียก) ด้วยท่อขนาด 4 นิ้ว ไปยังลานบำบัดกลิ่น ขนาด 5.00 ตารางเมตร ความลึกดิน 0.6 เมตร ระยะเวลาสัมผัสอากาศ 60 วินาที เพื่อลดผล กระทบด้านการส่งกลิ่นรบกวนต่อสิ่งแวดล้อม	มีเครื่องปรับอากาศไว้ภายในห้องพักขยะเปียก	-	ภาพที่ 5-16

ภาพที่ 5-17 บ้าย “กรุณาปิดประตูให้สนิท” หน้าห้องพักขยะ

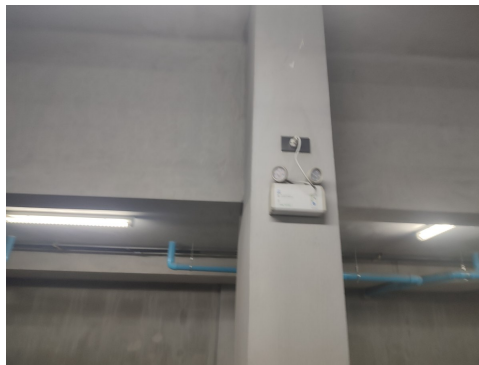
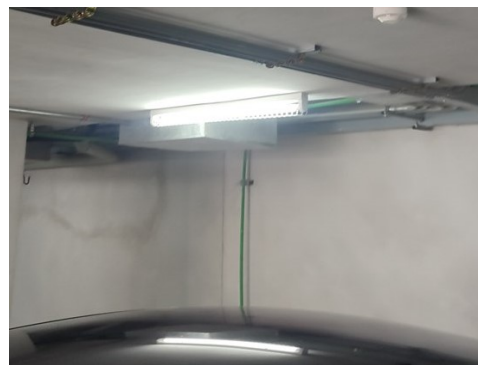
3. เลือกใช้ผลิตภัณฑ์ชนิดประหยัดพลังงาน ด้วยหลอด LED ที่มีอายุการใช้งานยาวนานบริเวณพื้นที่ส่วนกลาง หรือพื้นที่ที่จำเป็นต้องเปิดไฟทั้งวันตลอดทั้งวัน และห้องพักอาศัยทุกห้อง	ใช้หลอดไฟชนิดLEDประหยัดพลังงาน และมีอายุการใช้งานที่ยาวนานกว่า	-	ภาพที่ 5-18

ภาพที่ 5-18 โครงการใช้หลอดประหยัดไฟ LED
