5. ผลการดำเนินการตามมาตรการป้องกันและแก้ไขผลกระทบสิ่งแวดล้อม
ตารางที่ 2 เปรียบเทียบมาตรการป้องกันและแก้ไขผลกระทบสิ่งแวดล้อมที่กำหนดไว้ในรายงานการวิเคราะห์ผลกระทบสิ่งแวดล้อม
โครงการU KHAOYAI HOTEL(ชื่อเดิม โรงแรม Magnolias4) ระยะเปิดดำเนินการ

รายงานผลการปฏิบัติตามมาตรการป้องกันแก้ไขผลกระทบสิ่งแวดล้อม และมาตรการติดตามตรวจสอบคุณภาพสิ่งแวดล้อม
โครงการU KhaoyaiHotel ตั้งอยู่ที่ ทางหลวงแผ่นดินหมายเลข 7167 บ้านบึงเตย ตำบลหมูสี อำเภอปากช่อง จังหวัดนครราชสีมา

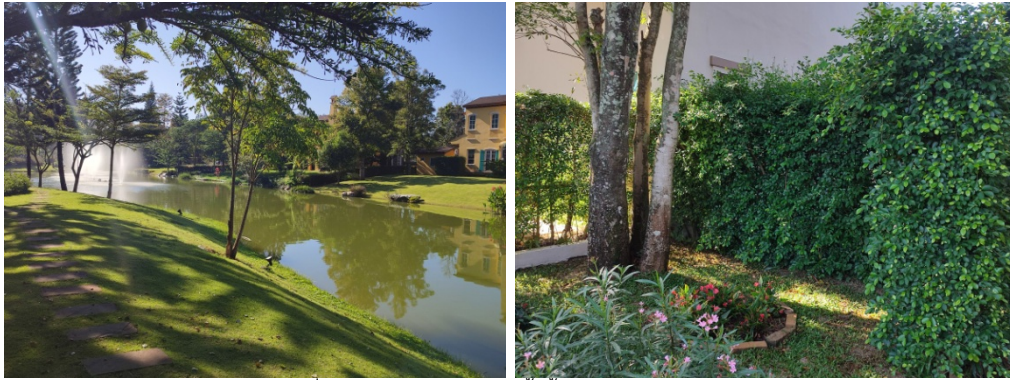
เงื่อนไขตามมาตรการป้องกันและแก้ไขผลกระทบสิ่งแวดล้อม	ผลการปฏิบัติตามมาตรการ	ปัญหา อุปสรรค และข้อเสนอแนะ	เอกสารอ้างอิง
1.ทรัพยากรสิ่งแวดล้อมทางกายภาพ 1.1 สภาพภูมิประเทศ 1. จัดให้มีเจ้าหน้าที่คอยดูแลต้นไม้และสวนหย่อมภายในพื้นที่โครงการให้มีสภาพดีอยู่เสมอ ตามมาตรการด้านสุนทรียภาพและทัศนียภาพ	มีเจ้าหน้าที่ดูแลสวนไว้เป็นอย่างดี ต้นไม้ภายในโครงการทั้งหมดเจริญเติบโตดี เพราะต้นกล้านำมาปลูกเพิ่มเติมและจัดภูมิทัศน์ตัดแต่งทรงพุ่มอย่างสวยงาม ให้ความร่มรื่นเหมาะแก่การพักผ่อน	-	ภาพที่ 3-1

2. สำหรับแนวทางในการลดผลกระทบต่ออาคารข้างเคียง จะได้นำเสนอในหัวข้อผลกระทบด้านทัศนียภาพต่อไป	ผลกระทบด้านทัศนียภาพเป็นผลกระทบด้านบวก มีความกลมกลืนกับธรรมชาติดั้งเดิมที่เป็นลำห้วยและต้นไม้ริมห้วย	-	ภาพที่ 3-1

ภาพที่ 3-1 ปลุกต้นไม้เป็นแนวรั้วกันขอบเขตของโครงการ

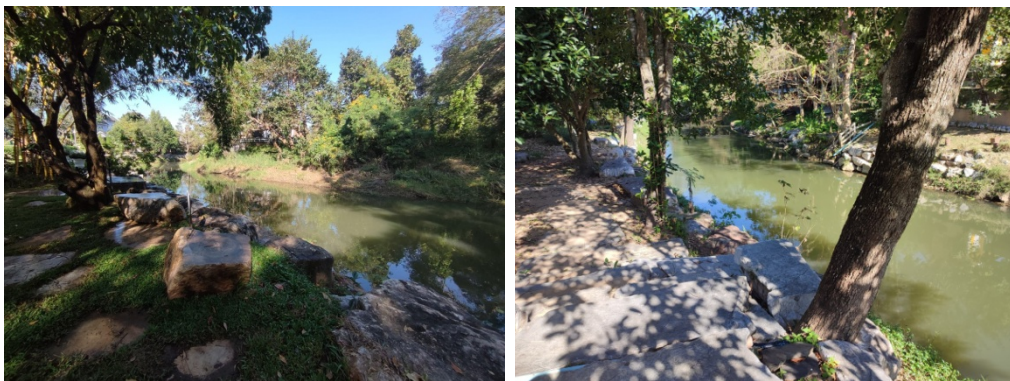
1.2 ดินและการชะล้างพังทลาย 1. จัดให้มีกำแพงกันดิน วัสดุผนังฉาบ) ผนังเรียบทำสี ทำ Struccoมีความสูง 1.5 เมตร และหนา 0.4 เมตร และราวกันตก วัสดุเหล็กกล่อง ทาสีกันสนิม และทำสีตามมาตรฐาน โครงการมีความสูง 1.05 เมตร โดยกำแพงกันดินนี้จะอยู่บริเวณพื้นที่สีเขียวของอาคาร B ด้านทิศเหนือติดกับลำตะคอง	กำแพงกันดินปัจจุบันเป็นวัสดุก่อหินอ่อนวางไล่ระดับที่ริมตลิ่งของห้วยลำตะคอง มีความลาดชันไม่เกิน 45 องศา สีที่ใช้เป็นสีธรรมชาติของหินอ่อนอยู่บริเวณริมพื้นที่สีเขียวของอาคาร B	-	ภาพที่ 3-2

2. จัดให้มีกำแพงกันดิน วัสดุผนังและ CAP ของกำแพงกั้นหินภูเขารธรรมชาติและขนาด มีความสูงตั้งแต่ 1.10-2.30 เมตรและหนา0.55 เมตร โดยกำแพงกันดินนี้จะอยู่บริเวณพื้นที่สีเขียวของอาคาร B ด้านทิศเหนือ ซึ่งติดกับลำตะคองและโดยรอบสระน้ำของโครงการ	กำแพงกันดินปัจจุบันเป็นวัสดุก่อหินอ่อนวางไล่ระดับที่ริมตลิ่งของห้วยลำตะคอง มีความลาดชันไม่เกิน 45 องศา สีที่ใช้เป็นสีธรรมชาติของหินอ่อนอยู่บริเวณริมพื้นที่สีเขียวของอาคาร B	-	ภาพที่ 3-2

ภาพที่ 3-2 กำแพงดินเป็นภูเขารวมชาติ ใช้หินอ่อนตัดก้อน ทำเป็นกำแพงดินมีความลาดเอียงไม่เกิน 45 องศา และบ่อพักน้ำก่อนระบายออก

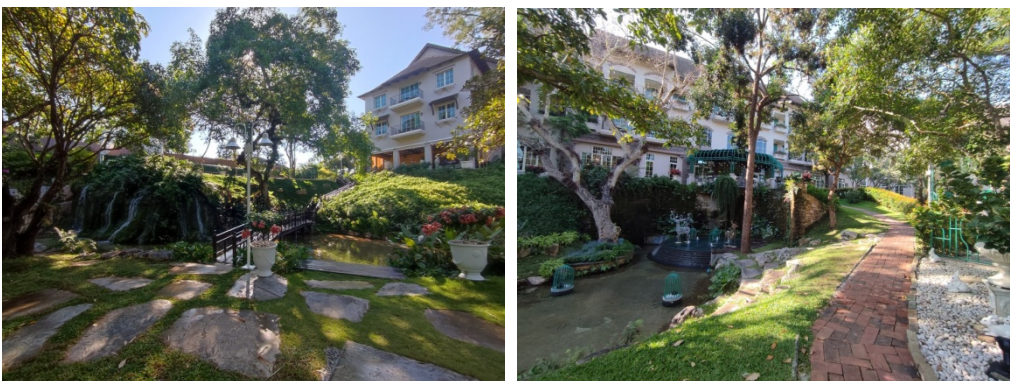
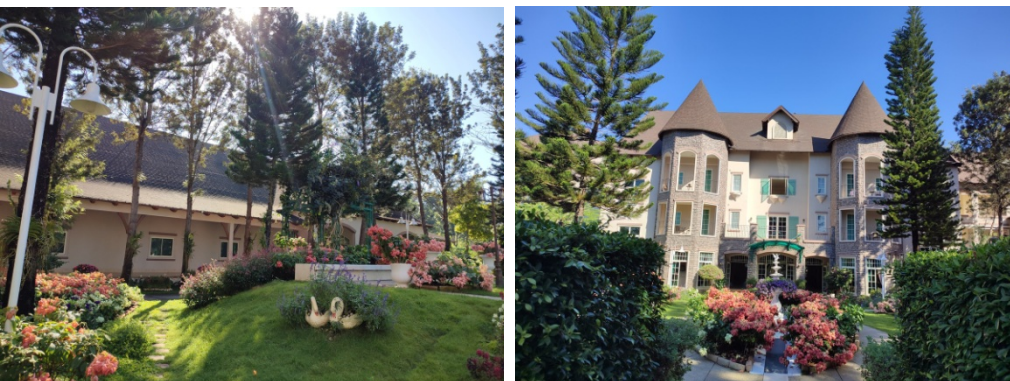
1.3 คุณภาพอากาศ 1. จัดให้มีพื้นที่สีเขียวตามแนวรั้วโครงการ เพื่อเป็นแนวกักบังความร้อนจากเครื่องปรับอากาศและเพื่อช่วยดูดคาร์บอนมอนนอกไซด์	มีพื้นที่สีเขียวตามแนวรั้วขอบเขตโครงการไว้แล้วอย่างหนาแน่น ไม่ใหญ่และไม่พุ่มมีทรงพุ่มที่ช่วยดูดซับคาร์บอนมอนนอกไซด์เป็นอย่างดี	-	ภาพที่ 3-3

4. รักษาสภาพธรรมชาติและดูแลต้นไม้ในโครงการให้ดีอยู่เสมอ เพื่อช่วยเป็นแนวป้องกันเสียงจากภายนอก	ดูแลต้นไม้และธรรมชาติโดยรอบไว้เป็นอย่างดี มีต้นไม้เป็นแนวป้องกันเสียงจากการจราจรภายนอกโครงการ	-	ภาพที่ 3-3

2. ปลูกต้นไม้และจัดภูมิสถาปัตยกรรมในพื้นที่โครงการเพื่อเป็นแนวป้องกันมิให้เศษตะกอนดินและป้องกันการไหลบ่าของน้ำลงสู่ลำตะคอง	ปลูกไว้แล้วทั้งไม้ยืนต้น ไม้พุ่มและไม้คลุมดิน	-	ภาพที่ 3-3

ภาพที่ 3-3 พื้นที่สีเขียวของโครงการ

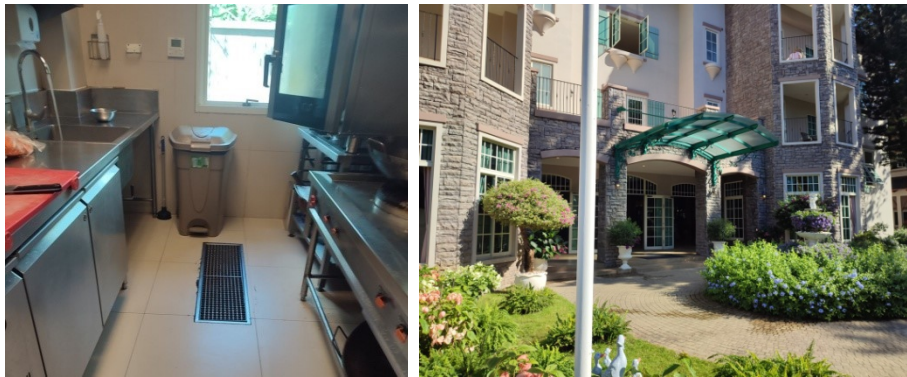
4. ดูแลระบบการระบายอากาศภายในอาคารอยู่เสมอ เปิดประตูอาคารบางจุดเพื่อให้อากาศถ่ายเทได้สะดวก	ประตูหน้าต่างอาคารเปิดไว้เสมอ สามารถระบายอากาศธรรมชาติพัดผ่านภายในอาคาร และภายในอาคารอากาศเย็นสบาย	-	ภาพที่ 3-4

ภาพที่ 3-4 ช่องเปิดระบายอากาศภายในอาคาร

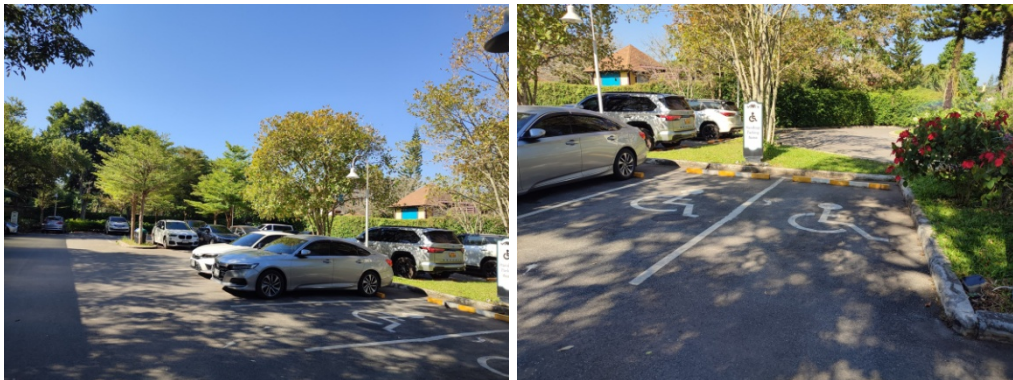
7. จัดให้มีพื้นที่สีเขียวรอบบริเวณลานจอดรถยนต์เพื่อทำหน้าที่ในการกรอง และดักจับสารมลพิษทางอากาศไม่ให้ออกสู่ภายนอกโครงการ	มีพื้นที่สีเขียวบริเวณรอบลานจอดรถไว้แล้ว มีทั้งไม้ยืนต้นและไม่พุ่ม	-	ภาพที่ 3-5

10. ห้ามวางป้ายหรือสิ่งปลูกสร้างอื่นบดบังหรือกีดขวางบริเวณช่องเปิดโล่งลานจอดรถยนต์	บริเวณลานจอดรถยนต์ไม่มีสิ่งปลูกสร้างอื่น และจำนวนที่จอดรถคงเดิม	-	ภาพที่ 3-5

ภาพที่ 3-5 บริเวณพื้นที่จอดรถไม่มีกิจกรรมอื่นที่ทำให้ที่จอดรถลดลง

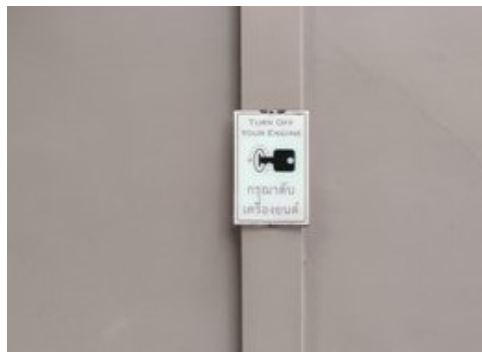
8. ติดป้ายห้ามติดเครื่องยนต์ทิ้งไว้บริเวณลานจอดรถยนต์ โดยดับเครื่องยนต์ทันทีเมื่อจอดรถแล้ว	ติดป้ายดับเครื่องยนต์ที่บริเวณที่จอดรถไว้แล้ว	-	ภาพที่ 3-6
9. ติดป้ายจำกัดความเร็วรถที่เข้า-ออกมีความเร็วไม่เกิน 30 กม./ชม.และคันสะดุดเพื่อลดความเร็วและป้องกันการฟุ้งกระจายของฝุ่นอันเนื่องจากถนน	ติดป้ายจำกัดความเร็วไว้บริเวณทางเข้าโครงการเพื่อให้รถชะลอตัวในการเลี้ยวเข้าโครงการ	-	ภาพที่ 3-7

ภาพที่ 3-6 บ้ายเตือนให้ดับเครื่องยนตพื้นที่จอดรถ

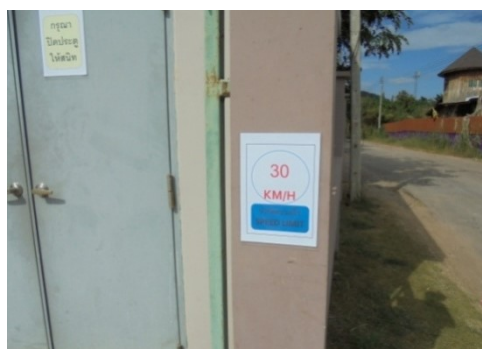
1.4 เสียงและการสั่นสะเทือน			
1. จำกัดความเร็วรถ ขณะแล่นเข้า-ออกพื้นที่โครงการให้มีความเร็วไม่เกิน 30 กม./ชม.	มีป้ายจำกัดความเร็วไว้แล้ว	-	ภาพที่ 3-7
2. ทำป้ายประกาศให้ดับเครื่องยนต์ทันทีเมื่อจอดรถ	มีป้ายให้ดับเครื่องยนต์ไว้แล้ว	-	ภาพที่ 3-6

2. จำกัดความเร็วรถที่จะเข้า-ออกโครงการให้มีความเร็วไม่เกิน 30 กม./ชม. และจัดให้มีคันชะลอบริเวณทางเข้า-ออกโครงการเพื่อชะลอความเร็วของรถยนต์และลดอุบัติเหตุจากผู้สัญจร	ใช้ความเร็วต่ำไว้แล้ว เนื่องจากไม่สามารถขับรถเร็วภายในโครงการได้	-	ภาพที่ 3-7

ภาพที่ 3-7ป้ายจำกัดความเร็วติดไว้บริเวณทางวิ่งรถทางเข้า-ออกโครงการ

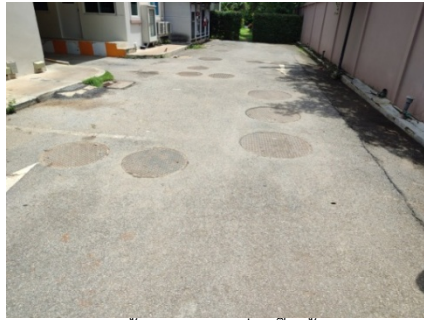
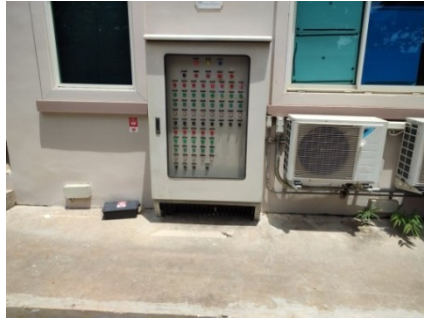
1.6 การจัดการน้ำเสีย 1. จัดให้มีระบบบำบัดน้ำเสียรวม ชนิดเติมอากาศ จำนวน 1 ชุด รองรับน้ำเสียได้ 70 ลบ.ม./วัน น้ำเสียที่ผ่านการบำบัดจะไหลเข้าสู่ถังเก็บน้ำหลังบำบัดเพื่อเติมโอโซนซึ่งสามารถบำบัดจนได้คุณภาพน้ำทั้งก่อนนำไปรดน้ำต้นไม้ ภายในโครงการและบางส่วนจะไหลลงสู่บ่อซึมในพื้นที่โครงการ และระบบบำบัดน้ำเสียแบบเติมอากาศสำหรับน้ำเสียจากห้องพักรวมจำนวน 1 ชุด ความจุ 0.6 ลบ.ม.	โครงการจัดระบบบำบัดน้ำเสียรวมไว้ภายในโครงการตามที่กำหนดไว้อย่างเคร่งครัด	-	ภาพที่ 3-8

6. จัดให้มีเจ้าหน้าที่ที่มีความรู้คอยดูแลระบบบำบัดน้ำเสียของโครงการให้ใช้งานได้อย่างมีประสิทธิภาพ	ดูแลระบบบำบัดน้ำเสียไว้แล้วอย่างมีประสิทธิภาพ	-	ภาพที่ 3-8

9. ตรวจสอบดูแลฝาบ่อและส่วนที่ต้องเข้าไปดูแลและซ่อมแซมระบบให้อยู่ในสภาพที่ปิดมิดชิดตลอดเวลา เพื่อลดละอองน้ำเสียและกลิ่นเหม็นออกจากระบบบำบัด	ฝาบ่อบำบัดน้ำเสียเป็นฝาเหล็ก ปิดมิดชิดตลอดเวลาไม่มีกลิ่นละอองน้ำเสีย	-	ภาพที่ 3-8

11. จัดให้มีการสำรวจเครื่องเติมอากาศในระบบบำบัดน้ำเสียอีก 1 ชุด ไว้ในห้องสำนักงาน เพื่อใช้เปลี่ยนเครื่องเติมอากาศที่เสียหายทันที โดยไม่ต้องมีการพักเดินระบบนาน จนทำให้เกิดปัญหาน้ำเสียที่ไม่ได้บำบัดระบายลงสู่ท่อระบายน้ำสาธารณะ	จัดอุปกรณ์สำรวจสำหรับเครื่องเติมอากาศไว้แล้ว ขณะซ่อมบำรุงจะมีการใช้งานได้อย่างต่อเนื่อง	-	ภาพที่ 3-8

ภาพที่ 3-8บริเวณบ่อบำบัดน้ำเสีย และเครื่องปั้มน้ำสำรองภายในบ่อเดิมอากาศ การตรวจเช็คการทำงานของระบบบ่อบำบัดน้ำเสีย

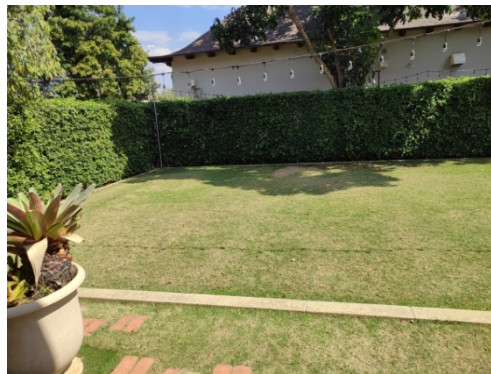
2. จัดให้มีการกำจัดก๊าซมีเทนที่เกิดขึ้นจากระบบบำบัดน้ำเสียรวมปริมาณ 1.84 ลบ.ม./วัน โดยใช้เมทิลโลโทรฟแบคทีเรียในดินของพื้นที่สีเขียวอาคาร B บริเวณด้านทิศตะวันออกของโครงการซึ่งอยู่เหนือระบบบำบัดน้ำเสียรวมมีพื้นที่ 140 ตร.ม.ในการบำบัด	จัดบริเวณพื้นที่สีเขียวด้านข้างระบบบำบัดน้ำเสียในการบำบัดมีเทนที่เกิดขึ้นไว้แล้ว	-	ภาพที่ 3-9

12. จัดให้มีพื้นที่สีเขียวบริเวณใกล้กับระบบบำบัดน้ำเสียรวมของโครงการเพื่อช่วยลดซับและป้องกันกลิ่นอันไม่พึงประสงค์ต่อผู้ใช้บริการภายในโครงการ	มีพื้นที่สีเขียวใกล้กับระบบบำบัดน้ำเสียรวมแล้ว และไม่มีกลิ่นเหม็นของระบบบำบัดน้ำเสีย	-	ภาพที่ 3-9

ภาพที่ 3-9 บริเวณพื้นที่สีเขียวสำหรับบ่อบำบัดก๊าซมีเทน

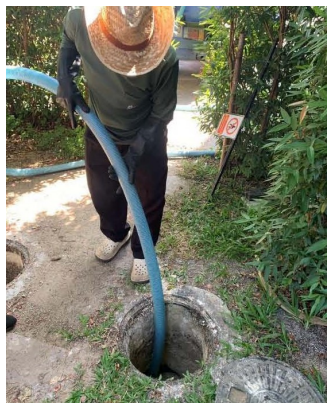
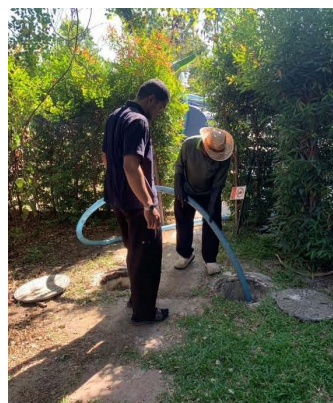
4. จัดให้มีการสูบน้ำจากตะกอนออกจากถังแยกตะกอนทุก 1 ปี	สูบน้ำจากถังแยกตะกอนไปกำจัดโดยรถสูบน้ำของปี 67	-	ภาพที่ 3-10
5. จัดให้มีเจ้าหน้าที่ที่มีความรู้คอยดูแลระบบบำบัดน้ำเสียของโครงการให้ใช้งานได้อย่างมีประสิทธิภาพ	เจ้าหน้าที่ผ่านช่างของโครงการมีความรู้ในการดูแลระบบบำบัดน้ำเสียเป็นอย่างดี	-	ภาพที่ 3-8

2. จัดให้มีการสูบน้ำจากตะกอนออกจากถังแยกกากตะกอนทุก ๆ 1 ปี	สูบน้ำจากถังแยกตะกอนไปกำจัดโดยรถสูบน้ำของปี 68	-	ภาพที่ 3-10
3. จัดให้มีการกำจัดก๊าซมีเทนที่เกิดขึ้นจากระบบบำบัดน้ำเสียรวมปริมาณ 1.84 ลบ.ม./วัน โดยใช้เมทิลโอโทรฟแบบคทีเรียในดินของพื้นที่สีเขียวอาคาร B บริเวณด้านทิศตะวันออกของโครงการซึ่งอยู่เหนือระบบบำบัดน้ำเสียรวมมีพื้นที่ 140 ตร.ม. ในการบำบัด	จัดบริเวณพื้นที่สีเขียวด้านข้างระบบบำบัดน้ำเสียในการบำบัดมีเทนที่เกิดขึ้นไว้แล้ว	-	ภาพที่ 3-9

ภาพที่ 3-10 สูดตะกอนไขมันออกจากถังแยกตะกอน

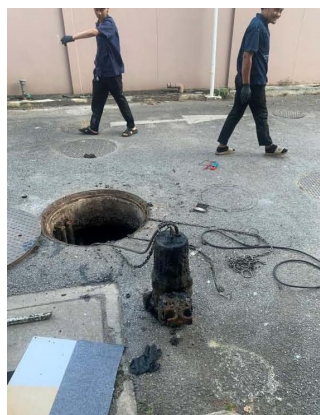
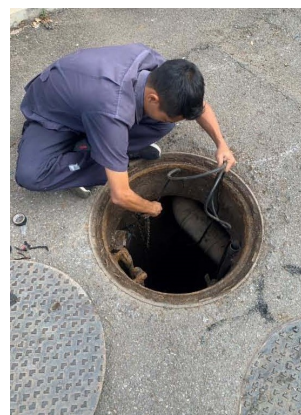
เงื่อนไขตามมาตรการป้องกันและแก้ไขผลกระทบสิ่งแวดล้อม	ผลการปฏิบัติตามมาตรการ	ปัญหา อุปสรรค และข้อเสนอแนะ	เอกสารอ้างอิง
7. จัดให้มีการติดตั้งมิเตอร์ไฟฟ้าแยกเฉพาะระบบบำบัดน้ำเสียรวมเพื่อประโยชน์ในการตรวจสอบประสิทธิภาพในการทำงานของระบบบำบัดน้ำเสีย	ติดตั้งมิเตอร์ไฟฟ้าของระบบบำบัดน้ำเสียแยกเฉพาะไว้แล้ว	-	ภาพที่ 3-11

6. จัดเจ้าหน้าที่ที่มีความรู้คอยดูแลระบบบำบัดน้ำเสียของโครงการให้ใช้งานได้อย่างมีประสิทธิภาพ	ดูแลระบบบำบัดน้ำเสียไว้แล้วอย่างมีประสิทธิภาพ	-	-
7. จัดให้มีมิเตอร์ไฟฟ้าแยกเฉพาะระบบบำบัดน้ำเสียรวมเพื่อประโยชน์ในการตรวจสอบประสิทธิภาพในการทำงานของระบบบำบัดน้ำเสีย	มีมิเตอร์ไฟฟ้าเฉพาะของระบบบำบัดน้ำเสียไว้แล้ว	-	ภาพที่ 3-11

ภาพที่ 3-11 แยกมอเตอร์แผงควบคุมระบบบ่อบำบัดน้ำเสียโดยเฉพาะ ตรวจสอบและบำรุงรักษาอย่างสม่ำเสมอ

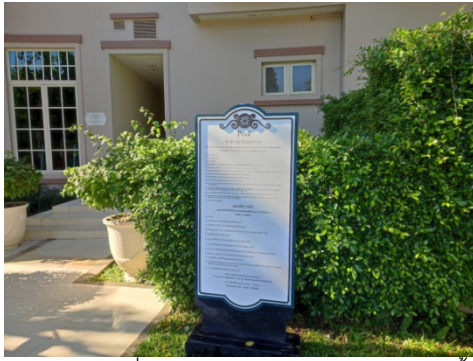
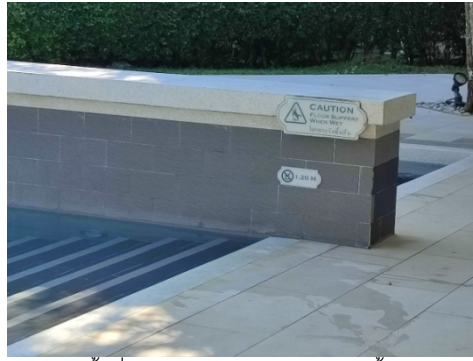
13. จัดให้มีผู้ควบคุมดูแล ซึ่งผ่านการฝึกอบรมการดูแลคุณภาพน้ำในสระว่ายน้ำตามหลักสุขาภิบาลสิ่งแวดล้อมเพื่อให้มีความรู้เกี่ยวกับการควบคุมน้ำ และการดูแลรักษาสระว่ายน้ำดังนี้ <ul style="list-style-type: none"> - จัดให้มีการจัดและควบคุมคุณภาพน้ำให้อยู่ในเกณฑ์มาตรฐาน - บริเวณโดยรอบสระว่ายน้ำโดยเฉพาะทางเข้าสระว่ายน้ำต้องมีที่หรือบริเวณสำหรับล้างหรือเก็บรองเท้า - จัดให้มีการเก็บตัวอย่างเพื่อตรวจวิเคราะห์คุณภาพน้ำ ตามเกณฑ์มาตรฐาน ต้องเก็บอย่างน้อย 2 จุด โดยจากส่วนลึกและส่วนตื้นขณะที่มีผู้ใช้สระว่ายน้ำมากที่สุด - จัดให้มีเครื่องมือสำหรับตรวจวิเคราะห์คุณภาพน้ำ(pH Meter , Free and Total Chlorine Test Kit) ไว้ประจำโครงการ รวมทั้งบันทึกผล 	เจ้าหน้าที่ฝ่ายช่างควบคุมคุณภาพน้ำในสระว่ายน้ำของโครงการเป็นประจำทุกวันได้แก่ค่า pH Residual Chlorine ให้อยู่ในเกณฑ์มาตรฐานทุกวัน บริเวณรอบสระว่ายน้ำมีทางเข้าและมีที่สำหรับล้างและเก็บรองเท้าไว้แล้ว มีการตรวจคุณภาพน้ำเป็นประจำ 2 จุดที่ส่วนลึกและส่วนตื้น มีเครื่องตรวจวิเคราะห์ไว้แล้วเป็น pH Meter , Free and Total Chlorine Test Kit	-	ภาพที่ 3-12

ภาพที่ 3-12 ป้ายกฎระเบียบการใช้สระว่ายน้ำ ป้ายระวังพื้นลื่น และป้ายความลึกสระว่ายน้ำ

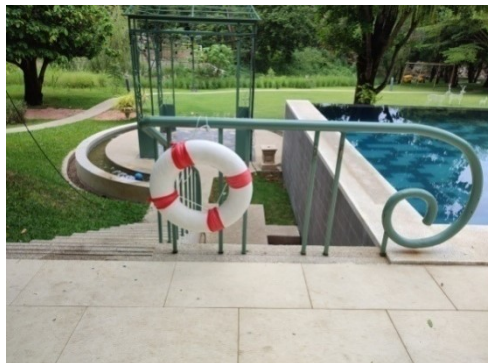
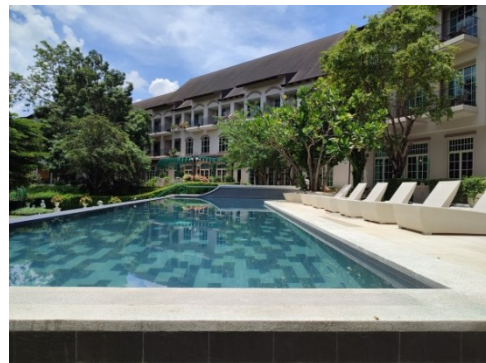
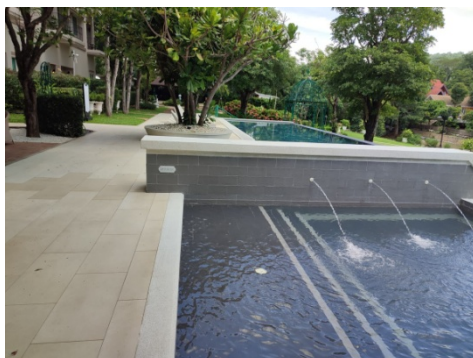
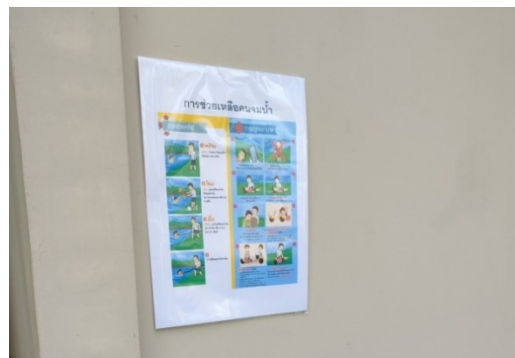
เงื่อนไขตามมาตรการป้องกันและแก้ไขผลกระทบสิ่งแวดล้อม	ผลการปฏิบัติตามมาตรการ	ปัญหา อุปสรรค และข้อเสนอแนะ	เอกสารอ้างอิง
<p>การวิเคราะห์</p> <ul style="list-style-type: none"> - ต้องดูแลรักษาเครื่องกรองน้ำ ตามระยะเวลาที่สมควรเพื่อให้ทำงานได้อย่างมีประสิทธิภาพ - บริเวณโดยรอบสระว่ายน้ำ ต้องสะอาดและไม่มีคราบตะไคร่น้ำ - ถ้ามีการเปิดใช้สระว่ายน้ำในเวลากลางคืน ต้องมีไฟฟ้าสำหรับส่องสว่างเพียงพอ - ต้องมีป้ายแสดงวิธีการปฐมพยาบาลหรือวิธีการช่วยคนจมน้ำในตำแหน่งที่มองเห็นได้ชัดเจนบริเวณสระว่ายน้ำ - ต้องมีป้ายแสดงบริเวณหรือความลึกที่มองเห็นได้ชัดเจน บริเวณสระว่ายน้ำ - มีอุปกรณ์ในการช่วยชีวิตประจำสระว่ายน้ำ ได้แก่ ไม้ช่วยชีวิต ห่วงชูชีพ เครื่องหายใจ ห้องปฐมพยาบาลหรือชุดปฐมพยาบาลเป็นต้น และมีการฝึกซ้อมการใช้งาน - มีโทรศัพท์พร้อมติดหมายเลขโทรศัพท์ที่สำคัญในตำแหน่งที่มองเห็นได้ชัดเจนบริเวณสระว่ายน้ำ 	<p>ดูแลรักษาเครื่องกรองน้ำไว้แล้วสามารถกรองน้ำสระได้ใสสะอาด</p> <p>รอบสระว่ายน้ำเป็นทางเดินสะอาดไม่มีตะไคร่น้ำ</p> <p>เวลากลางคืนมีไฟฟ้าส่องสว่างบริเวณสระว่ายน้ำเพียงพอ</p> <p>ติดป้ายวิธีการปฐมพยาบาลคนจมน้ำไว้บริเวณสระว่ายน้ำแล้วและสามารถมองเห็นได้ชัดเจน</p> <p>มีป้ายบอกความลึกน้ำไว้ชัดเจน</p> <p>เตรียมอุปกรณ์ช่วยชีวิตไว้แล้ว เช่นห่วงชูชีพ เป็นต้น</p> <p>มีเบอร์โทรศัพท์ที่สำคัญไว้แล้ว</p>	-	<p>ภาพที่ 3-13</p> <p>ภาพที่ 3-12</p> <p>ภาพที่ 3-13</p>

ภาพที่ 3-13 สระว่ายน้ำอุปกรณ์ช่วยชีวิต ทางเดิน และป้ายวิธีการช่วยชีวิตคนจมน้ำ

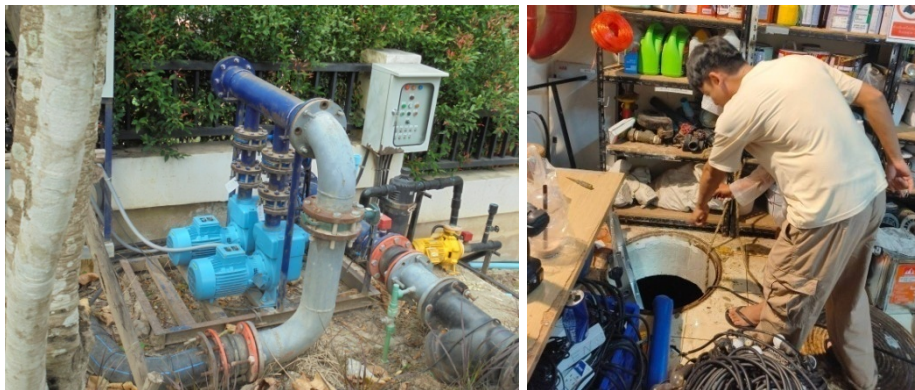
3.คุณค่าการใช้ประโยชน์ของมนุษย์			
3.1 การใช้น้ำ			
1. ตรวจสอบคุณภาพและบำรุงรักษาระบบการผลิตน้ำประปาให้มีคุณภาพและสภาพดีอยู่เสมอหากพบว่าการชำรุดให้รีบแก้ไขทันทีตลอดระยะเวลาดำเนินการ	ดูแลด้านการผลิตน้ำประปาไว้อย่างมีคุณภาพ	-	ภาพที่ 3-16

ภาพที่ 3-16 ระบบผลิตน้ำประปาของโครงการ

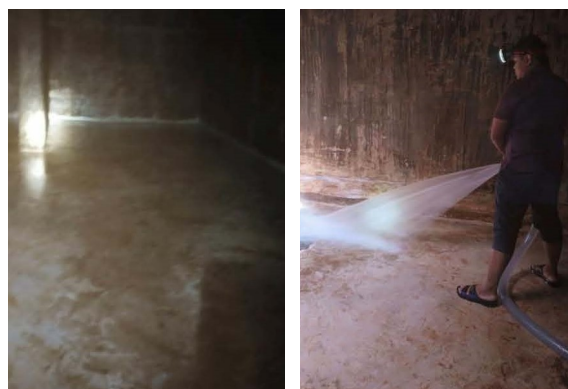
4. ตรวจสอบโครงสร้างถังเก็บน้ำใต้ดิน ให้มีความมั่นคงแข็งแรง ไม่มีรอยร้าวและรอยร้าว ที่จะทำให้เกิดการปนเปื้อนของน้ำภายนอกเข้าสู่ถังเก็บน้ำได้ ตลอดระยะเวลาดำเนินการ	ถังน้ำใต้ดินอยู่ในสภาพดี ไม่มีรอยแตกร้าว และปัจจุบันไม่มีการปนเปื้อนจากน้ำภายนอก	-	ภาพที่ 3-18

9. ถ้ามีการปนเปื้อนของน้ำในถังเก็บสำรองน้ำของโครงการ ให้เจ้าหน้าที่หรือช่างประจำโครงการมาล้างทำความสะอาด	ล้างทำความสะอาดอย่างสม่ำเสมอ	-	ภาพที่ 3-18
10. เลือกใช้อุปกรณ์และผลิตภัณฑ์ที่ประหยัดน้ำ ได้แก่ ชักโครก และฝักบัวรุ่นประหยัดน้ำ เป็นต้น	เลือกใช้อุปกรณ์และสุขภัณฑ์ประหยัดน้ำทั้งหมด	-	ภาพที่ 3-37

11. รณรงค์ให้ผู้ใช้บริการและเจ้าหน้าที่ของโครงการมีการใช้น้ำอย่างประหยัด	พนักงานทุกคนและผู้มาใช้บริการใช้น้ำอย่างประหยัด	-	-
12. จัดให้มีการล้างทำความสะอาดถังเก็บน้ำสำรองของโครงการทุก 3 เดือน	ล้างถังสำรองน้ำไว้แล้ว	-	ภาพที่ 3-18

ภาพที่ 3-18 ล้างถึงล้างร่องน้ำใต้ดิน

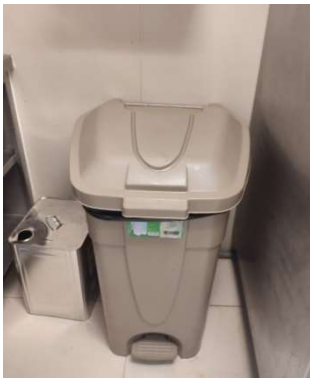
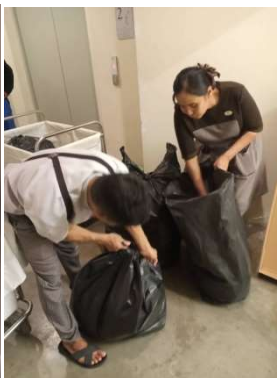
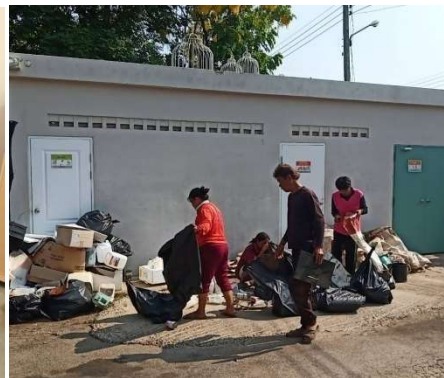
3.3 การจัดการขยะ 1. จัดให้มีถังขยะรองรับภายในห้องพักขยะรวม ห้องอาหาร โถงทางเดิน โถงลิฟต์ พื้นที่สำนักงานและพื้นที่ใช้สอยส่วนกลางให้เพียงพอต่อการรองรับขยะที่เกิดขึ้น	มีถังขยะภายในห้องพักขยะรวม ห้องอาหาร โถงทางเดิน โถงลิฟต์ ห้องน้ำ สำนักงานไว้อย่างเพียงพอ	-	ภาพที่ 3-20

5. ให้แม่บ้านทำการรวบรวมขยะจากห้องพักแต่ละชั้นหลังเวลา 11.00-14.00 น.ซึ่งเป็นช่วงนอกเวลาเร่งด่วนที่ผู้พักแรมจะใช้ลิฟต์และจะออกจากโครงการ	แม่บ้านรวบรวมมูลฝอยในช่วงเวลา12-13น.เป็นเวลาที่มีการเช็คเข้าที่ออกจากโรงแรม	-	ภาพที่ 3-20

ภาพที่ 3-20 ถึงขยะภายในโครงการและการคัดแยกมูลฝอยของแม่บ้านและคัดแยกขายให้กับผู้รับซื้อของเก่า

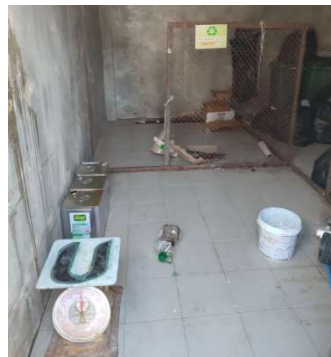
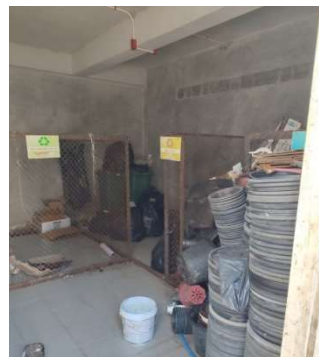
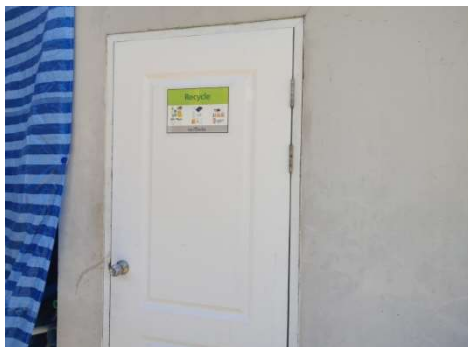
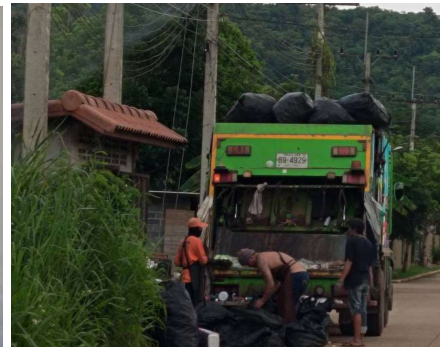
2. จัดให้มีห้องพักขยะรวมบริเวณชั้นล่างของโครงการจำนวน 3 ห้อง สำหรับห้องพักขยะแห้งขนาดความจุ 13.5 ลบ.ม. ห้องพักขยะเปียกขนาดความจุ 15.03 ลบ.ม. และห้องพักขยะรีไซเคิล อันตรายน ขนาดความจุ 33.35 ลบ.ม. รวมความจุ 62.28 ลบ.ม.สามารถกักเก็บขยะได้นาน 45 วัน ภายในห้องพักขยะมีรางระบายน้ำเพื่อรวบรวมน้ำในห้องพักขยะเข้าสู่ระบบบำบัดน้ำเสียของห้องพักขยะรวมก่อนเข้าสู่ระบบบำบัดน้ำเสียรวมของโครงการ	มีห้องพักขยะรวมไว้ที่ชั้นล่างใกล้กับทางเข้า-ออกโครงการ ภายในมีรางระบายน้ำเสียจากการล้างห้องขยะ และมีเครื่องปรับอากาศไว้แล้ว	-	ภาพที่ 3-21

8. ให้ผู้จัดการโรงแรมของโครงการประสานกับรถเก็บขยะของเทศบาลตำบลหมูสี เปิดไฟกระพริบฉุกเฉินตลอดช่วงเวลากการเก็บขยะเพื่อป้องกันอุบัติเหตุของรถยนต์ที่เข้า-ออกโครงการ	ประสานให้รถเก็บขยะของเทศบาลตำบลหมูสีมาเก็บขยะไว้แล้ว และเปิดไฟกระพริบไว้ตลอดการเก็บขยะ	-	ภาพที่ 3-21

ภาพที่ 3-21 ภายห้องพักมูลฝอยรวมของโครงการ และล้างทำความสะอาดอย่างสม่ำเสมอหลังทำการเก็บขนมูลฝอยแล้วและการเข้ามาจัดเก็บ
ของรถเก็บขนมูลฝอย

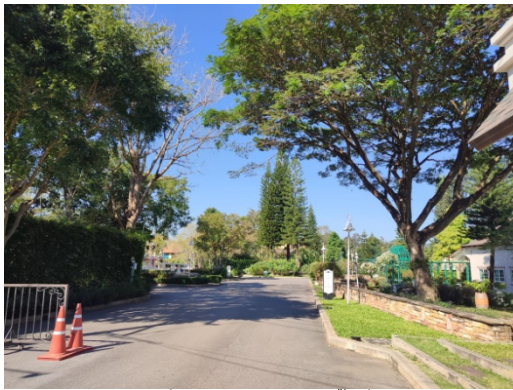
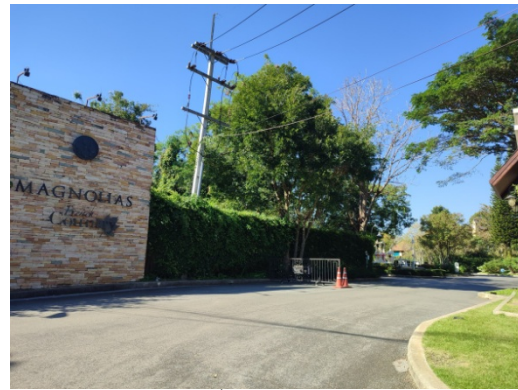
3.6 การคมนาคมและการขนส่ง			
1. จัดให้มีเจ้าหน้าที่รักษาความปลอดภัยที่ผ่านการฝึกอบรมด้านการจราจรคอยอำนวยความสะดวกและจัดอบรมการจราจรบริเวณทางเข้า-ออกพื้นที่โครงการตลอด 24 ชั่วโมงและจัดให้มีเจ้าหน้าที่คอยอำนวยความสะดวกแก่ผู้พิการและทุพพลภาพในการเดินทางจากพื้นที่จอดรถเข้าสู่ตัวอาคารได้อย่างสะดวกปลอดภัย	มีเจ้าหน้าที่รักษาความปลอดภัย ดูแลความสะดวกด้านการจราจรที่บริเวณทางเข้าออกไว้แล้ว	-	ภาพที่ 3-23

3. จัดระบบการจราจรให้มีความปลอดภัย โดยการติดตั้งป้ายสัญญาณจราจรและจัดเจ้าหน้าที่ดูแลให้ความสะดวกภายในพื้นที่โครงการ โดยเฉพาะอย่างยิ่งบริเวณทางเข้า-ออกโครงการ	การจราจรมีความปลอดภัยอยู่เสมอ มีเจ้าหน้าที่ดูแลไว้แล้ว	-	ภาพที่ 3-23

เงื่อนไขตามมาตรการป้องกันและแก้ไขผลกระทบสิ่งแวดล้อม	ผลการปฏิบัติตามมาตรการ	ปัญหา อุปสรรค และข้อเสนอแนะ	เอกสารอ้างอิง
5. บริเวณทางเข้า-ออกโครงการ จะต้องไม่มีสิ่งกีดขวางที่จะบดบังทัศนวิสัยในการมองเห็นของผู้ขับขี่	ทางเข้าออกไม่มีสิ่งกีดขวาง	-	ภาพที่ 3-23

ภาพที่ 3-23 ทางเข้าออกพื้นที่โครงการและถนนภายในโครงการ เจ้าหน้าที่รักษาความปลอดภัย

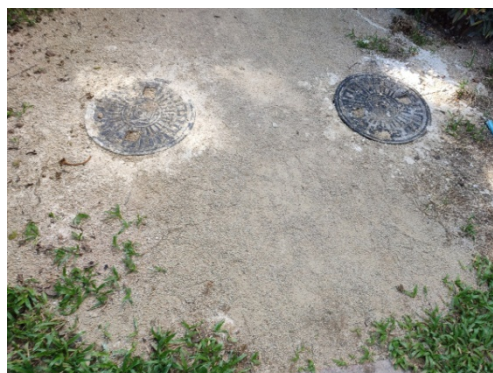
5. จัดให้แม่บ้านดักกากไขมันที่ถังดักไขมันทุกวัน โดยนำไปตากให้แห้ง และเก็บใส่ถุงดำมัดปากถุงให้เรียบร้อยแล้วไปเก็บไว้ในห้องพักรวมเปียก	ให้การดูดไขมันจากบ่อดักไขมัน	-	ภาพที่ 3-36

ภาพที่ 3-36 ถังดักไขมัน

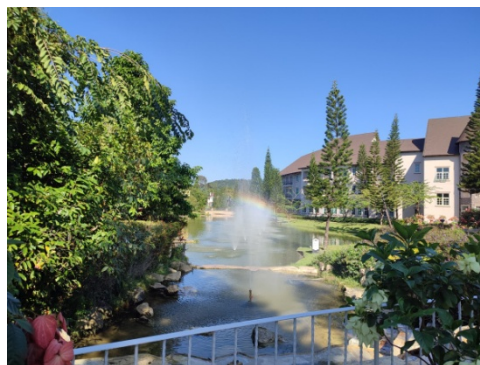
4. หากพบว่าท่อระบายน้ำแตกหัก ต้องดำเนินการซ่อมแซมเปลี่ยนท่อใหม่ทันที	ท่อระบายน้ำไม่แตกหักเสียหาย	-	ภาพที่ 3-45
5. จัดให้มีบ่อนกักน้ำในพื้นที่โครงการปริมาตร 10,032 ลบ.ม.ก่อนปล่อยน้ำออกสู่ลำตะคอง	มีบ่อนกักน้ำไว้แล้ว	-	ภาพที่ 3-40
มาตรการติดตามตรวจสอบผลกระทบสิ่งแวดล้อม

ภาพที่ 3-40 บ่อหนองน้ำ ปัจจุบันไม่มีน้ำเอ่อล้น

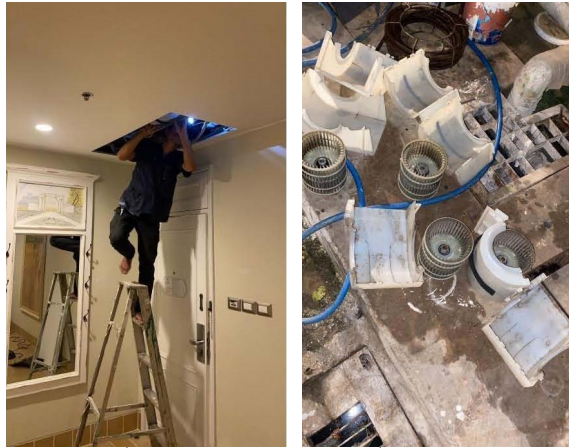
2. ทำความสะอาดเครื่องปรับอากาศเป็นประจำเพื่อเพิ่มประสิทธิภาพการทำงานของเครื่องปรับอากาศและยังเป็นการป้องกันการสะสมของเชื้อโรคและเชื้อแบคทีเรียต่างๆ	ทำความสะอาดเครื่องปรับอากาศไว้อย่างสม่ำเสมอไม่มีเชื้อโรคสะสมในครั้งนี้ได้ทำถอดเครื่องปรับอากาศในห้องพัสดุปล่อยเปียกออกมาล้างทำความสะอาด และฆ่าเชื้อโรค	-	ภาพที่ 3-41

5. เครื่องปรับอากาศควรจัดให้มีระบบฟอกอากาศภายในระบบปรับอากาศทุกเครื่อง	จัดให้มีระบบฟอกอากาศในระบบปรับอากาศไว้แล้ว	-	ภาพที่ 3-41
6. เครื่องปรับอากาศ ควรทำความสะอาดแผ่นกรองและสิ่งสกปรกต่าง ๆ อย่างน้อยทุก 6 เดือน/ครั้ง	ทำความสะอาดแผ่นกรองทุก 6 เดือนล้างแผ่นกรองและฆ่าเชื้อโรค	-	ภาพที่ 3-41

ภาพที่ 3-41 ล้างทำความสะอาดเครื่องปรับอากาศ

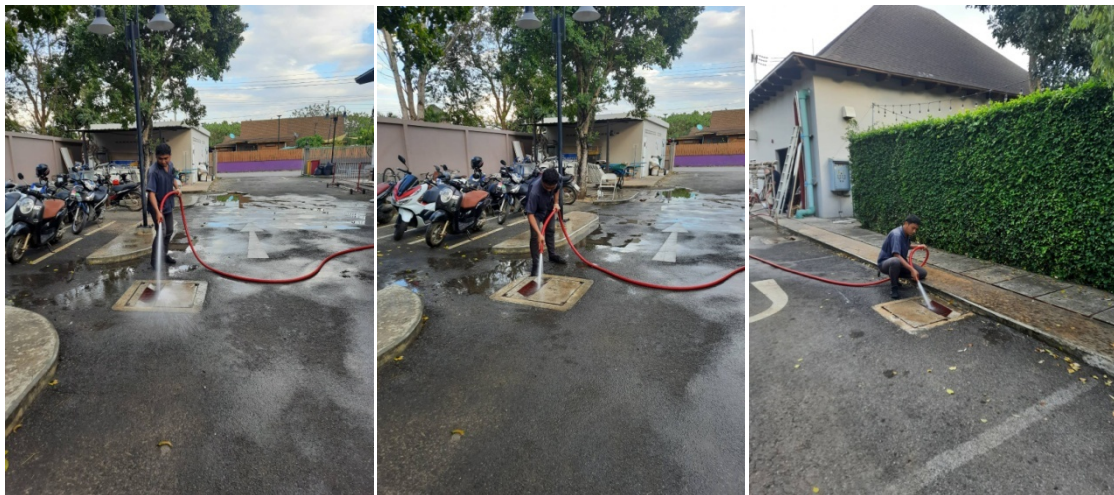
2. ดำรงทำความสะอาดท่อระบายน้ำโดยรอบอาคารโครงการ 2 ครั้ง/ปี(ก่อนและหลังฤดูฝน	ทำความสะอาดท่อระบายน้ำปีละ 2 ครั้งไว้แล้ว	-	ภาพที่ 3-45
3. ถ้าท่อระบายน้ำอุดตัน ให้จัดช่างทำความสะอาดและขุดลอกตะกอนออกทันที	ท่อระบายน้ำไม่มีการอุดตัน	-	ภาพที่ 3-45

- ตรวจสอบบ่อกัก , ท่อระบายน้ำรอบโครงการ และบ่อดักขยะบริเวณจุดเชื่อมต่อของบ่อนกักน้ำของโครงการ	บ่อกักน้ำ ท่อระบายน้ำ บ่อดักขยะ ไม่มีเศษขยะเศษดินอุดตันแต่อย่างใด	-	ภาพที่ 3-45

ภาพที่ 3-45 ล้างทำความสะอาดที่ระบายน้ำ ให้การระบายน้ำดี ไม่มีขยะอุดตัน

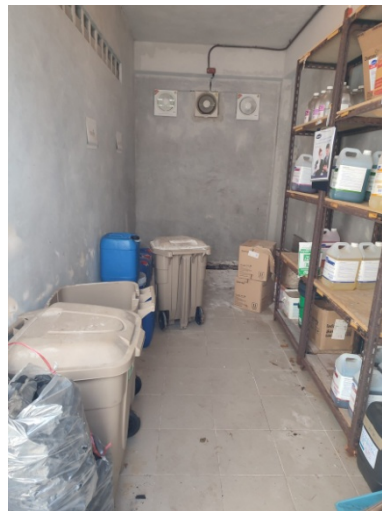
เงื่อนไขตามมาตรการป้องกันและแก้ไขผลกระทบสิ่งแวดล้อม	ผลการปฏิบัติตามมาตรการ	ปัญหา อุปสรรค และข้อเสนอแนะ	เอกสารอ้างอิง
1.5 การเกิดแผ่นดินไหว 1. โครงการได้ทำการคำนวณโครงสร้างอาคาร Dynamic Structure Seismic)เพื่อเตรียมความพร้อมเมื่อเกิดเหตุอาคารทรุดตัวได้ โดยนาย วีระพงษ์ ลิ้มกมลทิพย์ โปนอนุญาตประกอบวิชาชีพวิศวกรรมควบคุมที่ สย.7306	ก่อสร้างอาคารตามรายการคำนวณเพื่อรับการเหตุอาคารทรุดตัวไว้แล้ว ปัจจุบันอาคารอยู่ในสภาพดี ไม่มีการทรุดตัว และทำการซ่อมแซมทาสีใหม่ให้ดูสวยงามสะอาดตา	-	ภาพที่ 3-47

ภาพที่ 3-47 ห้องเก็บสารเคมีที่ใช้ในอาคารและสระว่ายน้ำ อยู่ในสภาพแห้งและเป็นระเบียบ
