5. ผลการดำเนินการตามมาตรการป้องกันและแก้ไขผลกระทบสิ่งแวดล้อม
ตารางที่ 3 เปรียบเทียบมาตรการป้องกันและแก้ไขผลกระทบสิ่งแวดล้อมที่กำหนดไว้ในรายงานการวิเคราะห์ผลกระทบสิ่งแวดล้อม
โครงการ อาคารชุด คิว คอนโด สุขุมวิท ระยะเปิดดำเนินการ

รายงานผลการปฏิบัติตามมาตรการป้องกันแก้ไขผลกระทบสิ่งแวดล้อม และมาตรการติดตามตรวจสอบคุณภาพสิ่งแวดล้อม
โครงการ อาคารชุด คิว คอนโด สุขุมวิท ตั้งอยู่ เลขที่ 1 ซอยสุขุมวิท6 แขวงคลองเตย เขตคลองเตย กรุงเทพมหานคร

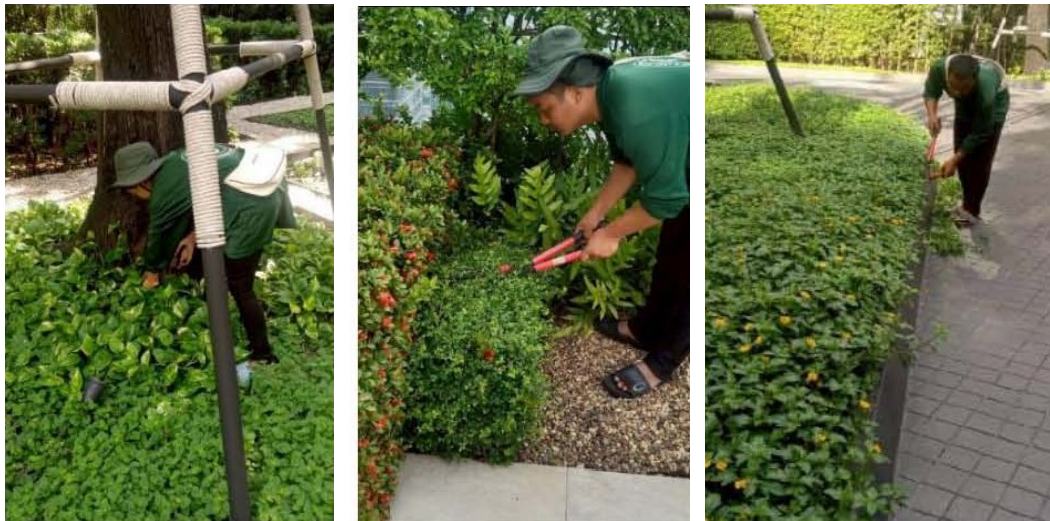
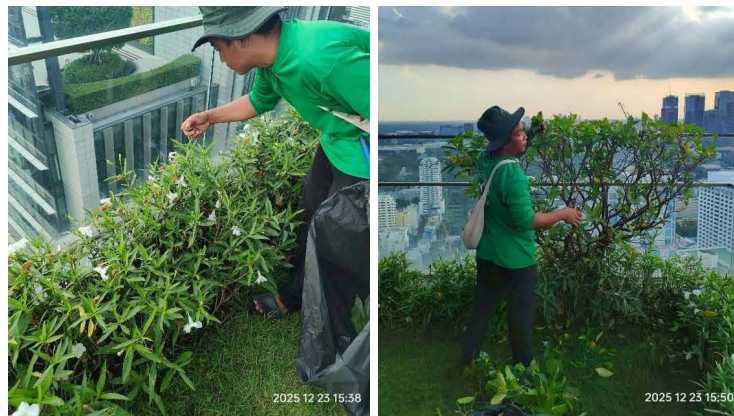
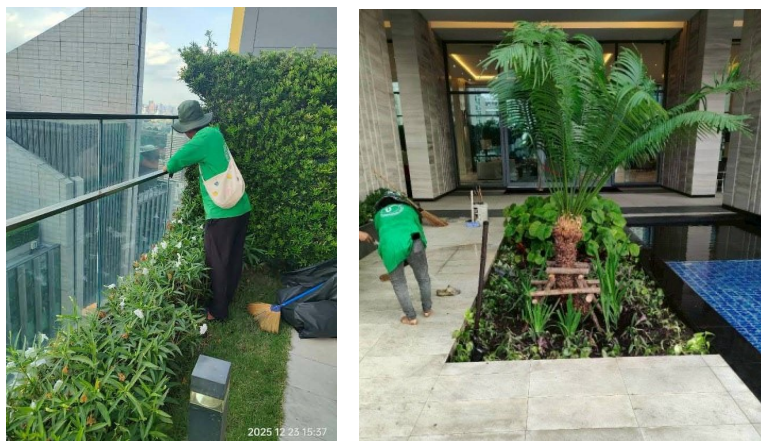
ภาพที่ 5-1 พื้นที่สีเขียวของโครงการ

เงื่อนไขตามมาตรการป้องกันและแก้ไขผลกระทบสิ่งแวดล้อม	ผลการปฏิบัติตามมาตรการ	ปัญหา อุปสรรค และข้อเสนอแนะ	เอกสารอ้างอิง
1.ทรัพยากรสิ่งแวดล้อมทางกายภาพ 1.1 สภาพภูมิประเทศ 1. จัดให้มีพื้นที่สีเขียวชั้นพื้นดิน และบนอาคารชั้นที่ 9 และ 41 ขนาดพื้นที่รวม 1,462.86 ตารางเมตร คิดเป็นสัดส่วน 1 คนต่อพื้นที่สีเขียว 1.06 ตารางเมตร	จัดพื้นที่สีเขียวไว้แล้วที่ชั้นล่าง ชั้นที่ 9 และชั้นที่ 41	-	ภาพที่ 5-1

7. จัดให้มีพื้นที่สีเขียวปลูกต้นไม้ชนิดต่าง ๆ เพื่อช่วยดูดซับคาร์บอนไดออกไซด์ และลดอุณหภูมิอันเนื่องมาจากการคายน้ำของพืชและการระเหยน้ำจากผิวดิน	มีพื้นที่สีเขียวไว้แล้วสร้างความร่มรื่นและช่วยดูดซับก๊าซมลพิษได้เป็นอย่างดี	-	ภาพที่ 5-1

พื้นที่สีเขียวชั้นล่าง ตัดแต่งกิ่งไม้ไม่มีส่วนที่ยื่นออกนอกโครงการ

พื้นที่สีเขียวชั้น 9 พื้นดินมีความชุ่มชื้นตลอด

พื้นที่สีเขียวชั้นที่ 41

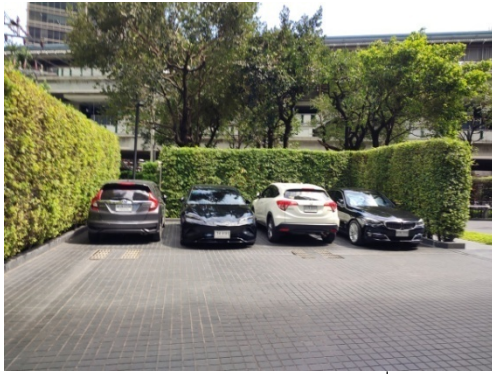
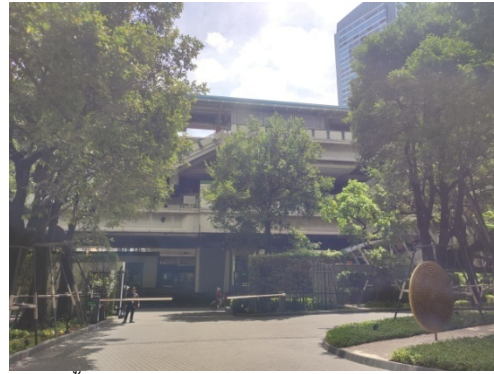
2. ใช้กระจกที่มีค่าการสะท้อนแสงตามกฎหมายกำหนด ปีที่ 48 (พ.ศ.2540) ออกตามความในพระราชบัญญัติควบคุมอาคาร พ.ศ.2522 ข้อ 27 กล่าวว่า “วัสดุที่เป็นผิวของผนังภายนอกอาคาร จะต้องมีการสะท้อนแสงได้ไม่เกินร้อยละ 30”	ใช้กระจกที่มีค่าการสะท้อนแสงตามกฎหมายกำหนด ไม่เกินร้อยละ 30	-	ภาพที่ 5-2

4. ตัดแต่งกิ่งไม้ภายในโครงการอยู่เสมอ เพื่อป้องกันมิให้บริเวณรอบๆ ไปสู่พื้นที่บริเวณข้างเคียง	ตัดแต่งกิ่งไม้อยู่เสมอ ยังไม่พบว่ามีกิ่งไม้ยื่นรบกวนไปสู่อพื้นที่ข้างเคียง	-	ภาพที่ 5-2

1. ปลุกไม้ยืนต้นตามแนวรั้วโครงการ เพื่อเป็นแนวกำบังความร้อนจากเครื่องปรับอากาศ	ปลุกไม้ยืนต้นบริเวณริมรั้วไว้แล้ว	-	ภาพที่ 5-2
2. ออกแบบอาคารและเลือกใช้วัสดุที่เป็นมิตรกับสิ่งแวดล้อม รวมทั้งพิจารณาระบบหมุนเวียนของอากาศภายใน และภายนอกอาคาร เพื่อให้อาคารไม่ร้อนหรือไม่มีอากาศหมุนเวียน ซึ่งสามารถลดการใช้เครื่องปรับอากาศได้ในระดับหนึ่ง	ใช้วัสดุที่กลมกลืนกับพื้นที่สีเขียว การใช้สี และวัสดุที่ไม่ปล่อยสาร และอุปกรณ์ต่าง ๆ เป็นแบบประหยัดพลังงานทั้งหมด	-	-

4. รักษาสภาพธรรมชาติและดูแลต้นไม้ในโครงการให้ดีอยู่เสมอ เพื่อช่วยเป็นแนวดูดซับเสียงจากภายนอกได้	ดูแลตัดกิ่งไม้ ใ้ใบปุย ต้นไม้มีความเจริญเติบโตดี และปลูกไว้หนาแน่นเป็นแนวกันเสียงจากการจราจรภายนอกไว้แล้ว	-	ภาพที่ 5-2

ภาพที่ 5-2 ปลุกไม้ยืนต้นริมรั้วโครงการ

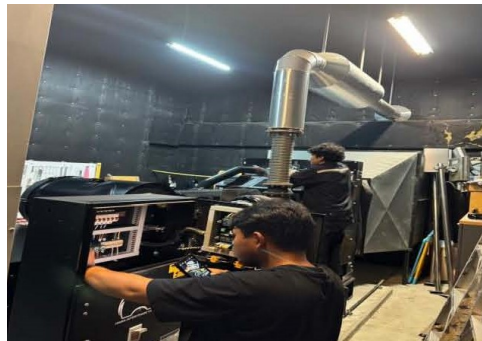
10. เครื่องกำเนิดไฟฟ้าสำรอง ต้องติดตั้งให้เหมาะสม และมีระบบป้องกันเสียงแรงสั่นสะเทือน และระบบบำบัดน้ำเสีย	มีเครื่องกำเนิดไฟฟ้าสำรองและบุผนังห้องด้วยวัสดุป้องกันเสียงและแรงสั่นสะเทือน	-	ภาพที่ 5-3

ภาพที่ 5-3 ห้องเครื่องไฟฟ้าสำรอง ดูแลตรวจสอบ และทดสอบให้อยู่ในสภาพดีพร้อมใช้งาน

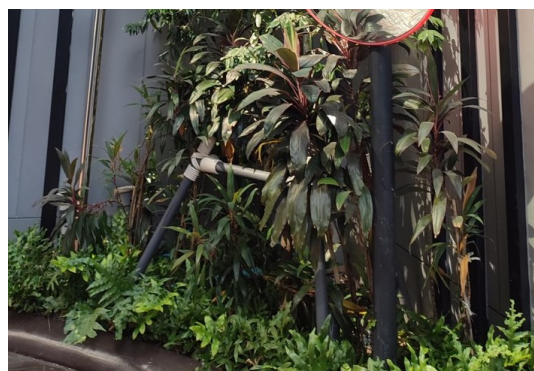
6. กำจัดก๊าซมีเทนที่เกิดขึ้นจากระบบบำบัดน้ำเสีย ด้วยวิธี Biological Oxidation โดยใช้พื้นที่สีเขียวบริเวณด้านหลังอาคาร ขนาดพื้นที่ 0.6 ตารางเมตร	มีระบบกำจัดก๊าซมีเทนไว้แล้วบริเวณพื้นที่สีเขียวด้านหลังอาคาร	-	ภาพที่ 5-5

7. กำจัดละอองน้ำเสีย (Aerosol) โดยอาศัยแบคทีเรียในดินของพื้นที่สีเขียวโดยใช้พื้นที่สีเขียวบริเวณด้านหลังอาคารขนาดพื้นที่ 1.0 ตารางเมตร	มีระบบกำจัดละอองน้ำเสียไว้แล้วบริเวณพื้นที่สีเขียวด้านหลังอาคาร	-	ภาพที่ 5-5

ภาพที่ 5-5 พื้นที่สีเขียวที่ติดตั้งระบบกำจัดก๊าซมีเทนและละอองลอยน้ำเสีย

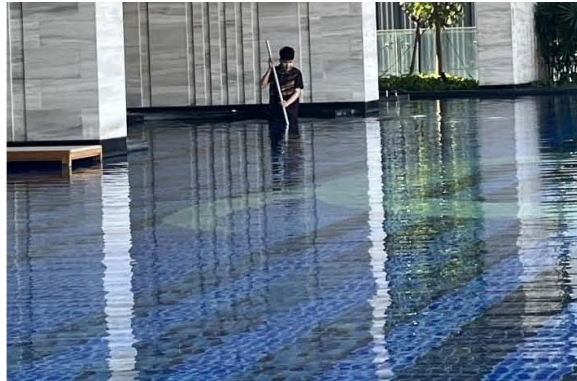
1. ตรวจสอบโครงสร้างและส่วนประกอบสระว่ายน้ำหรือวัสดุที่มีความมั่นคงแข็งแรง ให้มีสภาพดีอยู่เสมอ โดยเฉพาะพื้นกระเบื้องสระว่ายน้ำซึ่งอาจแตกร้าวหรือมีคมเป็นอันตรายได้	โครงสร้างและส่วนประกอบของสระว่ายน้ำมีความมั่นคงแข็งแรงดี ไม่มีส่วนใดแตกหรือเสียหาย	-	ภาพที่ 5-6

1. กำหนดขอบเขตพื้นที่ ของสระว่ายน้ำออกเป็นช่วง ๆ เช่น ช่วงน้ำตื้น ช่วงน้ำลึก โดยใช้เชือก ฟันลอยน้ำ หรือวัสดุอื่น ๆ ที่มีสีสดใสเพื่อให้ง่ายต่อการสังเกตจดจำ ในการแบ่งพื้นที่ให้มีความปลอดภัย	มีขอบเขตพื้นที่ของสระว่ายน้ำชัดเจน ช่วงน้ำตื้นและช่วงน้ำลึก	-	ภาพที่ 5-6

ภาพที่ 5-6 โครงสร้างและส่วนประกอบสระว่ายน้ำของโครงการ

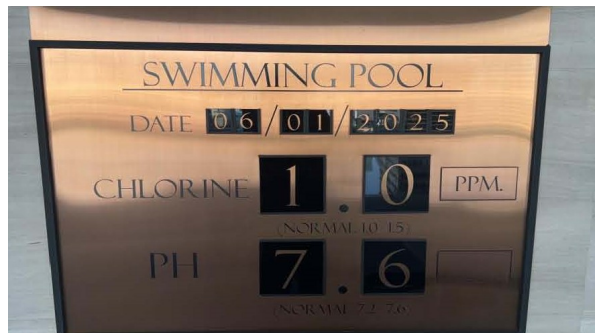
2. ตรวจสอบการมีอยู่และสภาพการใช้งานอุปกรณ์ทำความสะอาดสระว่ายน้ำ เครื่องมือวิเคราะห์คุณภาพน้ำ เครื่องตรวจน้ำ ไฟส่องสว่าง ป้ายแนะนำการปฐมพยาบาล ป้ายเตือนแสดงความเสี่ยง และอุปกรณ์ช่วยชีวิตต่าง ๆ ทุกสัปดาห์ ตลอดระยะเวลาดำเนินการ	มีอุปกรณ์ทำความสะอาดสระว่ายน้ำ ทำความสะอาดเป็นประจำทุกวัน และตรวจวิเคราะห์คุณภาพน้ำ ด้วยชุด Test Kit หาค่า pH และ Residual Chlorine ไว้แล้วและติดป้ายประชาสัมพันธ์ไว้ มีป้ายกฎระเบียบการใช้สระว่ายน้ำ และอุปกรณ์ช่วยชีวิตไว้แล้ว	-	ภาพที่ 5-7 ภาพที่ 5-8 ภาพที่ 5-9

ภาพที่ 5-7 ป้ายประชาสัมพันธ์ ค่า pH และ คลอรีนอิสระประจำวัน

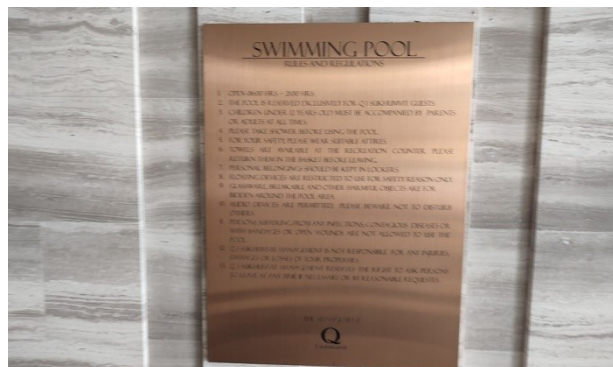
4. จัดให้มีป้ายแสดงข้อปฏิบัติสำหรับผู้ใช้บริการ ติดไว้บริเวณสระว่ายน้ำให้มองเห็นได้ชัดเจน	ป้ายกฎระเบียบการใช้สระว่ายน้ำ สามารถมองเห็นได้ชัดเจนก่อนลงสระว่ายน้ำ	-	ภาพที่ 5-8

ภาพที่ 5-8 ป้ายกฎระเบียบการใช้สระว่ายน้ำ

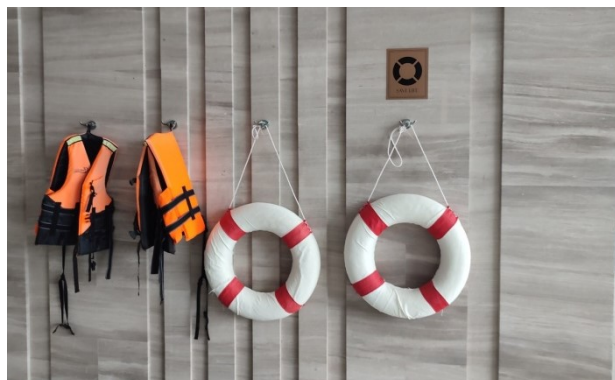
ภาพที่ 5-9 อุปกรณ์ช่วยชีวิตในน้ำ

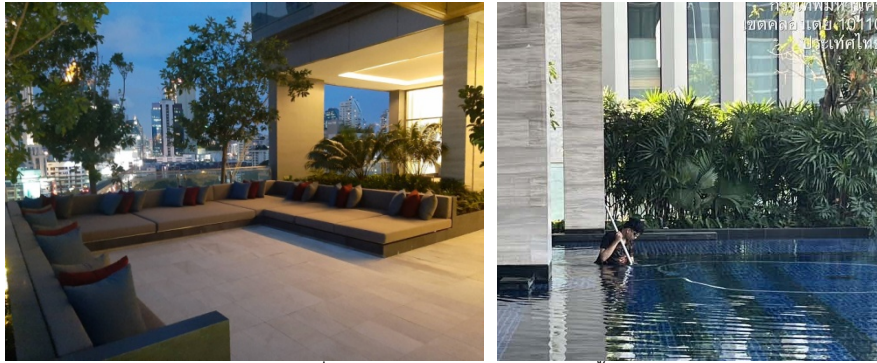
เงื่อนไขตามมาตรการป้องกันและแก้ไขผลกระทบสิ่งแวดล้อม	ผลการปฏิบัติตามมาตรการ	ปัญหา อุปสรรค และข้อเสนอแนะ	เอกสารอ้างอิง
3. จัดให้มีแสงสว่างเพียงพอทั่วบริเวณสระว่ายน้ำ เพื่อให้มองเห็นได้ชัดเจน กรณีเปิดใช้สระว่ายน้ำเวลากลางคืน	มีแสงสว่างไว้แล้วอย่างเพียงพอ ผู้ที่มาใช้สระในเวลากลางคืนสามารถมองเห็นได้ชัดเจน	-	ภาพที่ 5-10

ภาพที่ 5-10 แสงสว่างบริเวณสระว่ายน้ำ

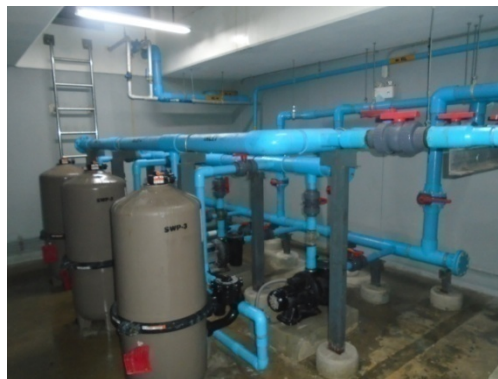
2.ทรัพยากรชีวภาพ			
2.1 สิ่งมีชีวิตบนบก -	-	-	-
2.2 สิ่งมีชีวิตในน้ำ -	-	-	-
<p>3. คุณค่าการใช้ประโยชน์ของมนุษย์</p> <p>3.1 การใช้น้ำ</p> <p>1. จัดให้มีถังสำรองน้ำใช้ในโครงการ ประกอบด้วยถังเก็บน้ำใต้ดินจำนวน 2 ถัง ความจุ 300 ลูกบาศก์เมตร และถังเก็บน้ำดาดฟ้า 2 ถัง ความจุ 63 ลูกบาศก์เมตร รวมความจุถังเก็บน้ำสำหรับน้ำใช้ทั่วไป เท่ากับ 363 ลูกบาศก์เมตร สำรองน้ำใช้ได้นาน 1.3 วัน</p>	มีถังสำรองน้ำใช้ไว้แล้ว เป็นถังเก็บน้ำใต้ดินและถังเก็บน้ำดาดฟ้าตามที่กำหนดไว้แล้ว	-	ภาพที่ 5-11

ภาพที่ 5-11 ห้องเครื่องประปา

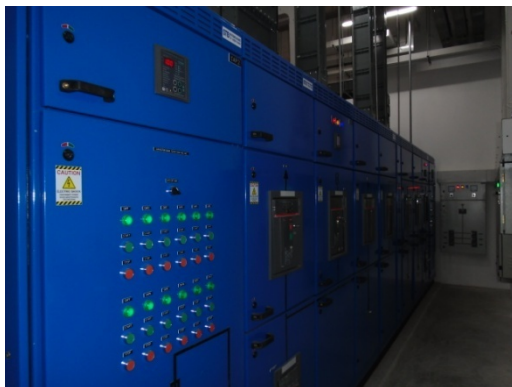
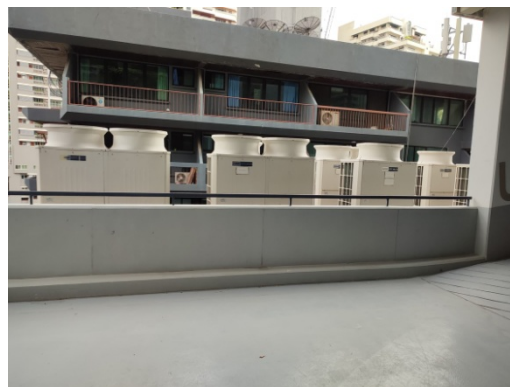
4. เจ้าของโครงการต้องเลือกใช้ระบบปรับอากาศแบบ Split type และใช้สารทำความเย็นชนิดที่ไม่เป็นอันตรายต่อร่างกายและไม่ติดไฟ	จัดให้มีเครื่องปรับอากาศที่มีสารทำความเย็นที่ไม่เป็นอันตรายไว้แล้ว	-	ภาพที่ 5-12

5. เจ้าของโครงการต้องเลือกใช้เครื่องปรับอากาศที่มีฉลากประหยัดไฟ (เบอร์ 5) และต้องไม่มีสาร CFCs เป็นส่วนประกอบ	เครื่องปรับอากาศเป็นแบบประหยัดไฟและไม่มีสาร CFCs เป็นส่วนประกอบ	-	ภาพที่ 5-12

ภาพที่ 5-12 ห้องเครื่องไฟฟ้า และเครื่องปรับอากาศแบบ Split Type

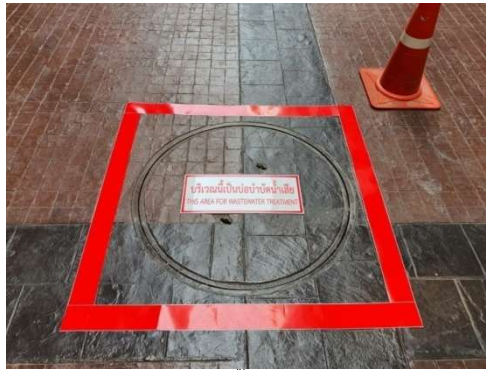
เงื่อนไขตามมาตรการป้องกันและแก้ไขผลกระทบสิ่งแวดล้อม	ผลการปฏิบัติตามมาตรการ	ปัญหา อุปสรรค และข้อเสนอแนะ	เอกสารอ้างอิง
วันหยุดผู้พักอาศัยในโครงการ			
14. ติดเส้นสีแดง ความกว้างไม่น้อยกว่า 10 ซม. บริเวณโดยรอบเขตบ่อบำบัดน้ำเสียรวมให้ชัดเจน และเขียนป้ายถาวรแจ้งว่า “บริเวณนี้เป็นบ่อบำบัดน้ำเสีย”	ดำเนินการไว้แล้ว และติดป้ายว่าบริเวณบ่อบำบัดน้ำเสีย	-	ภาพที่ 5-32

5-32 ป้ายบอกบริเวณบ่อน้ำบาดน้ำเสียและตีเส้นสีแดงเป็นจุดสังเกต

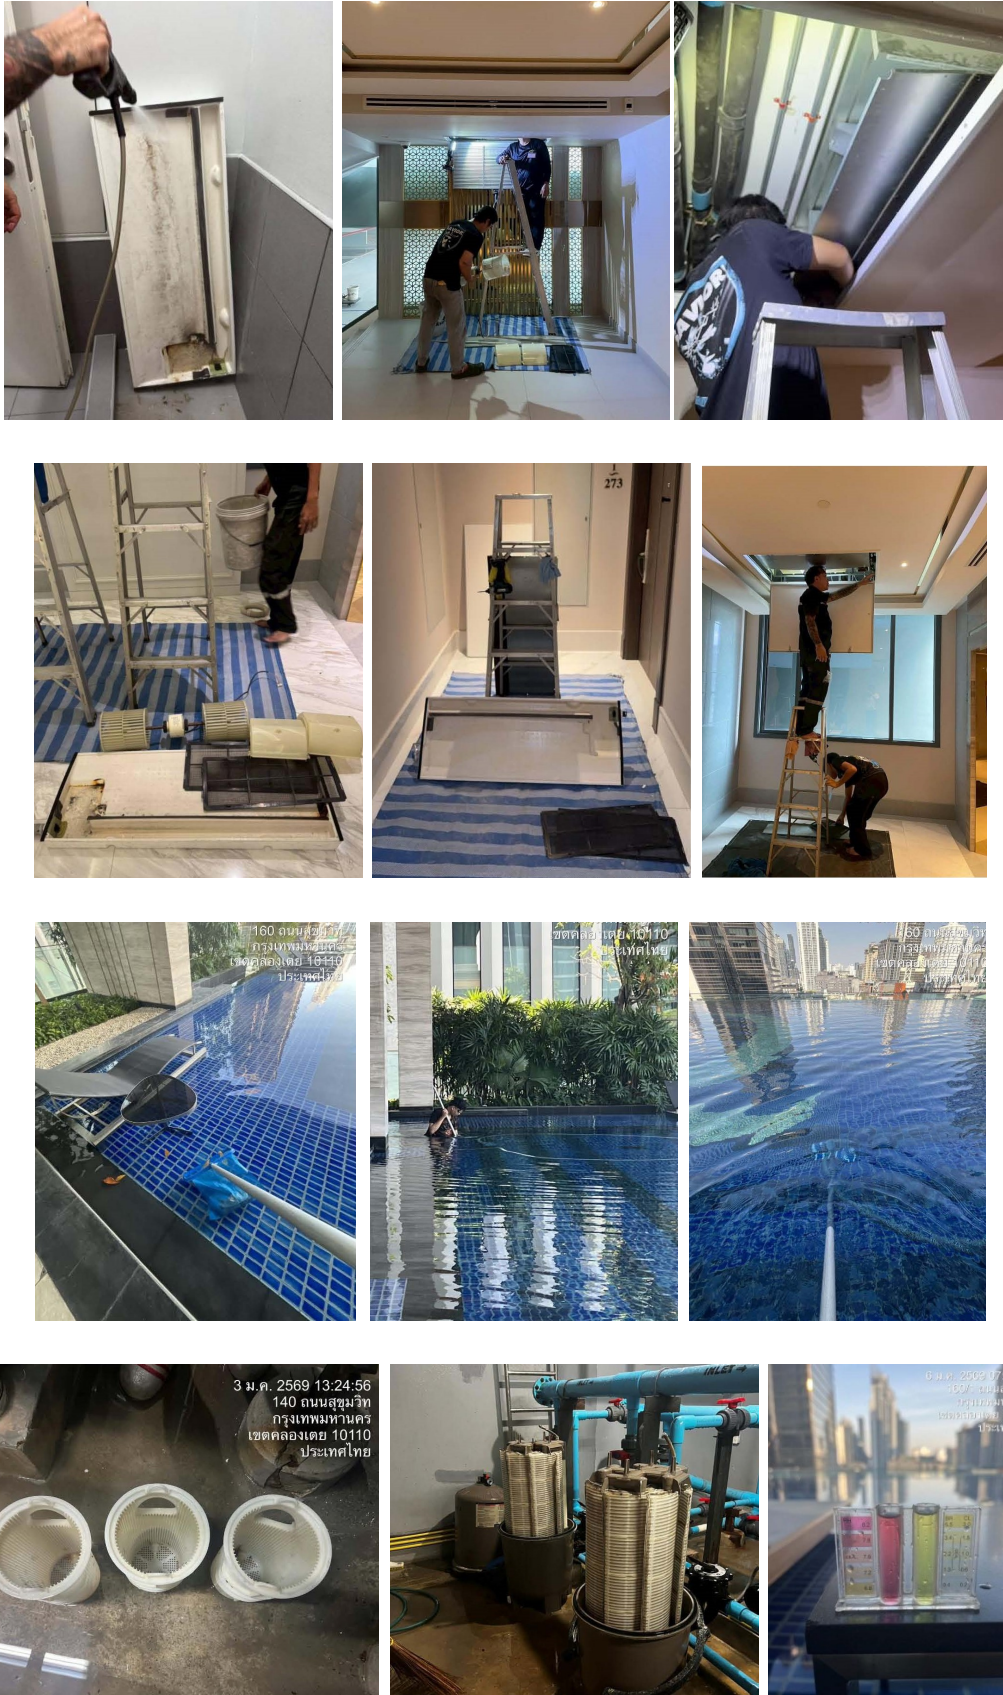
3. ทำความสะอาดเครื่องปรับอากาศเป็นประจำทุก ๆ 6 เดือน/ครั้ง เพื่อเพิ่มประสิทธิภาพการทำงานของเครื่องปรับอากาศ และป้องกันการสะสมของเชื้อโรค และเชื้อแบคทีเรียต่างๆ	ดำเนินการอย่างสม่ำเสมอ	-	ภาพที่ 5-34

ภาพที่ 5-34 ล้างเครื่องปรับอากาศประจำปี และการทำความสะอาดสระว่ายน้ำ

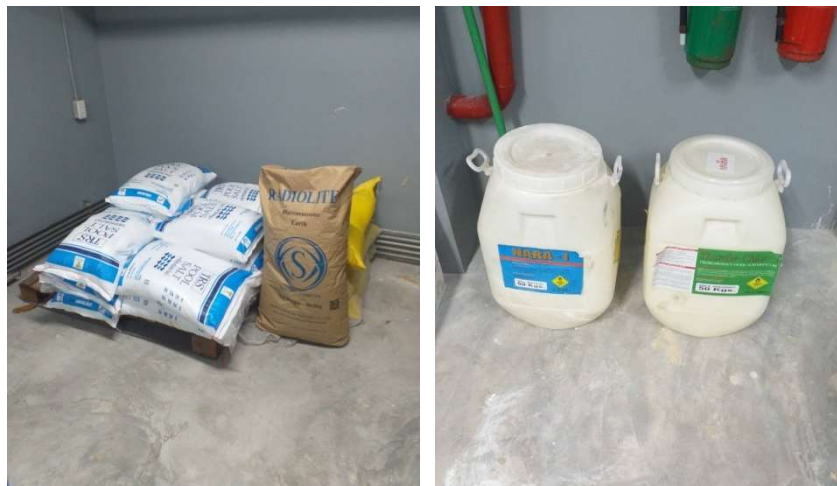
5. สถานที่เก็บสารเคมี ต้องมีป้ายระบุว่า สถานที่เก็บสารเคมีอันตราย และห้ามเข้า มีการระบายอากาศและป้องกันน้ำซึมเข้าภาชนะบรรจุสารเคมี	มีสถานที่เก็บสารเคมีไว้แล้วและไม่ให้บุคคลที่ไม่เกี่ยวข้องเข้าไป มีการระบายอากาศและป้องกันน้ำซึมไว้แล้ว	-	ภาพที่ 5-44

5-44 ห้องเก็บสารเคมี มีลักษณะแห้ง ไม่มีน้ำขัง

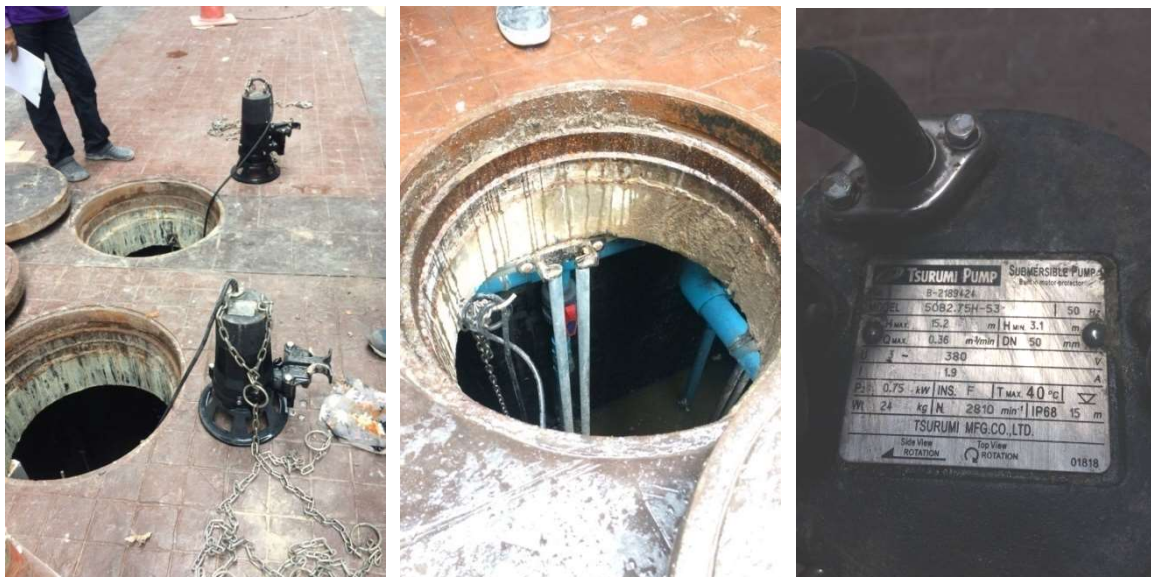
11. จัดทำตารางกำหนดระยะเวลาซ่อมบำรุงอุปกรณ์ของระบบบำบัดน้ำเสียทุกชิ้นตามคู่มือของแต่ละประเภท เพื่อความสะดวกในการซ่อมบำรุงในแต่ละครั้ง และเพื่อให้อุปกรณ์ และระบบทุกส่วนทำงานได้อย่างมีประสิทธิภาพตลอดเวลา	มีตารางกำหนดระยะเวลาซ่อมบำรุงระบบบำบัดน้ำเสียเป็นประจำทุกเดือน ตรวจสอบการทำงานของปั๊มน้ำ เครื่องเติมอากาศ เป็นต้น	-	ภาพที่ 5-45

5-45 Submersible Pump ใช้จริง 1 ชุดและสำรองไว้ 1 ชุด (Sparepart)

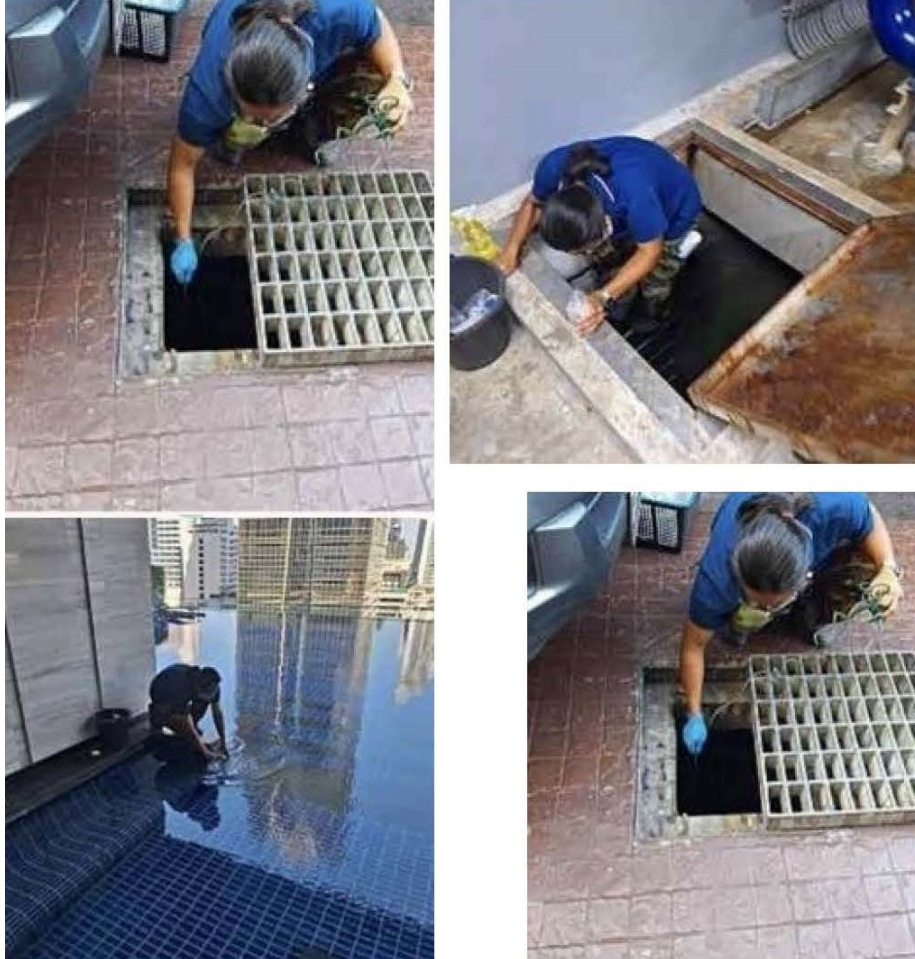
ภาพที่ 6 การเก็บตัวอย่างน้ำเพื่อนำไปวิเคราะห์คุณภาพน้ำ

17. ดำเนินการตรวจวัดคุณภาพน้ำทิ้งที่ผ่านการบำบัดน้ำเสียรวมจำนวน 1 จุด บริเวณบ่อตรวจคุณภาพน้ำทิ้ง เดือนละ 1 ครั้งตลอดระยะเวลาเปิดดำเนินการ	เก็บตัวอย่างน้ำทิ้งที่บ่อตรวจคุณภาพน้ำเดือนละ 1 ครั้งไว้แล้ว ตั้งแต่เดือน กรกฎาคม ถึง ธันวาคม 2568	-	ภาพที่ 6
มาตรการติดตามตรวจสอบผลกระทบสิ่งแวดล้อม - ตรวจสอบคุณภาพน้ำบริเวณบ่อตรวจจะระบายน้ำตามประกาศกระทรวงทรัพยากรธรรมชาติและสิ่งแวดล้อม เรื่องกำหนดมาตรฐานควบคุมการระบายน้ำทิ้งจากอาคารบางประเภทและบางขนาด พ.ศ.2548เดือนละ 1 ครั้ง ตลอดระยะเวลาเปิดดำเนินการ - ตรวจสอบประสิทธิภาพและสภาพการทำงานทั่วไปของระบบบำบัดน้ำเสีย พร้อมทั้งจัดทำรายงานตามแบบ ทส.1และ ทส.2 ตลอดระยะเวลาเปิดดำเนินการ - ตรวจสอบบ่อกัก ท่อระบายน้ำรอบโครงการและบ่อดักขยะบริเวณจุดเชื่อมต่อของโครงการก่อนที่จะระบายลงสู่ท่อระบายน้ำสาธารณะ เดือนละ 1 ครั้ง ตลอดระยะเวลาเปิดดำเนินการ - ผู้รับผิดชอบ : นิติบุคคล อาคารชุด	ตรวจสอบคุณภาพน้ำทิ้ง บริเวณบ่อตรวจจะระบายน้ำไว้แล้วเดือนละ 1 ครั้ง ตั้งแต่เดือน กรกฎาคม ถึง ธันวาคม 2568 ตรวจประสิทธิภาพการทำงานของระบบบำบัดน้ำเสียไว้แล้วเป็นประจำทุกเดือน ฝาบ่อกักระบายน้ำและบ่อดักขยะ อยู่ในสภาพดี ปิดได้สนิท ดูแลรักษาไว้แล้ว	-	ภาพที่ 6

8. เก็บตัวอย่างน้ำในถังเก็บน้ำใต้ดินมาวิเคราะห์หาเชื้อ E.Coli ทุก 3 เดือน/ครั้ง เพื่อตรวจสอบว่ามีการปนเปื้อนของน้ำจากภายนอกถึงหรือไม่	ตรวจสอบไว้ในเดือน กันยายน และธันวาคม 2568	-	ภาพที่ 6

เก็บตัวอย่างน้ำทิ้งที่บ่อตรวจคุณภาพน้ำ และระบายน้ำ และถึงสำรอน้ำได้ดิน
