## บทที่ 2

### การปฏิบัติตามมาตรการป้องกันและแก้ไขผลกระทบสิ่งแวดล้อม

ตารางที่ 2.1-1 รายงานผลการปฏิบัติตามมาตรการป้องกันและแก้ไขผลกระทบสิ่งแวดล้อม โครงการอาคารชุด อายาน่า ไฮส์ ซีวีว เรสซิเดนซ์ (ระยะก่อสร้าง) ประจำเดือนกรกฎาคม – ธันวาคม 2568

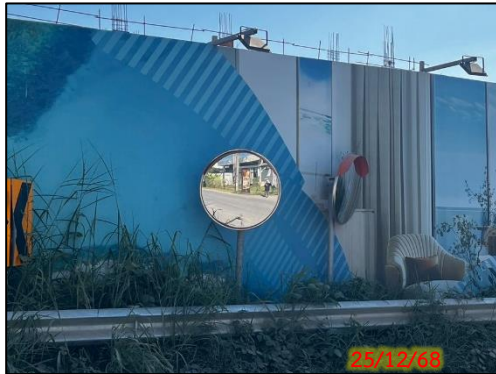
รูปที่ 2.2-1 กระจกโค้งนูน

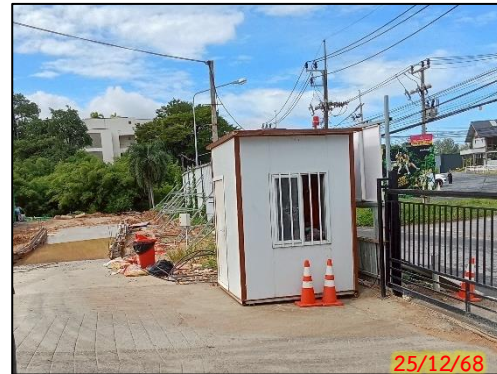
รูปที่ 2.2-2 ป้อมยาม

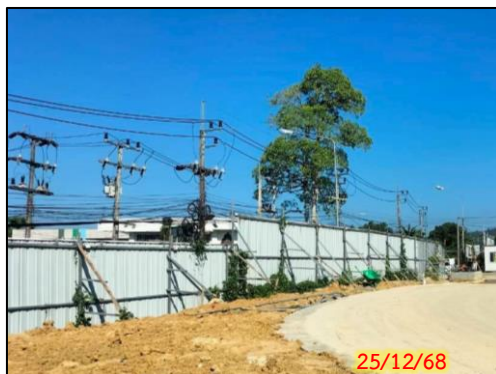
รูปที่ 2.2-3 รั้วล้อมรอบพื้นที่โครงการ

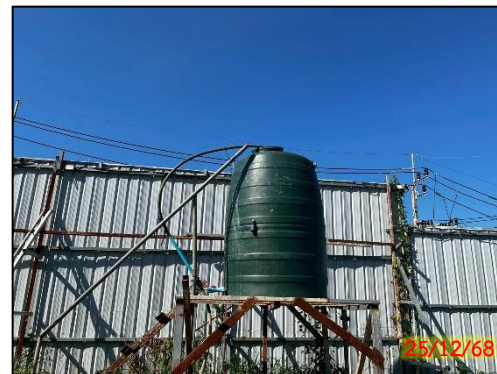
รูปที่ 2.2-4 ถังเก็บน้ำสำรอง

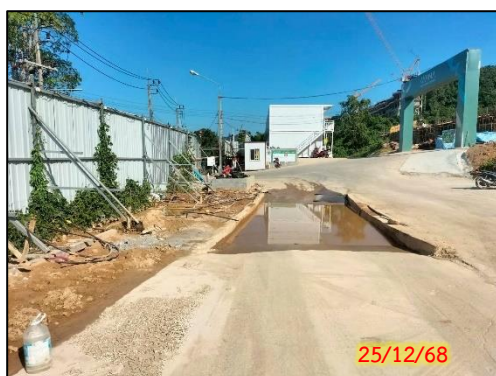
รูปที่ 2.2-5 จุดล้างล้อรถภายในโครงการ

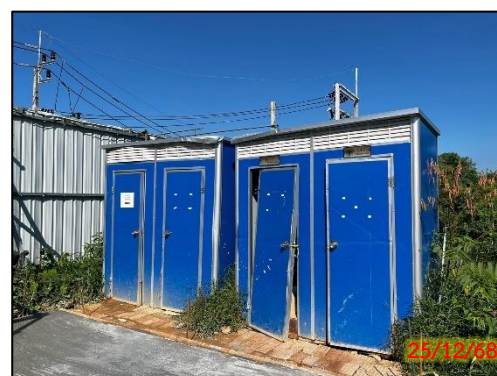
รูปที่ 2.2-6 ห้องสุขาภายในโครงการ

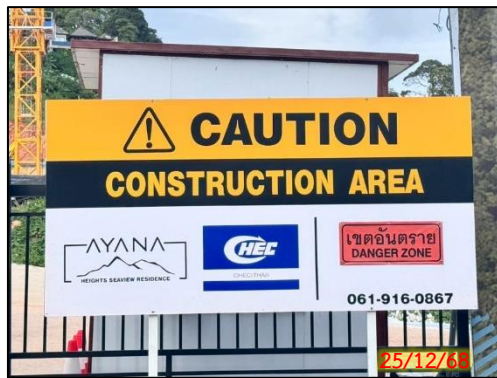
รูปที่ 2.2-7 ป้ายอันตรายเขตก่อสร้าง

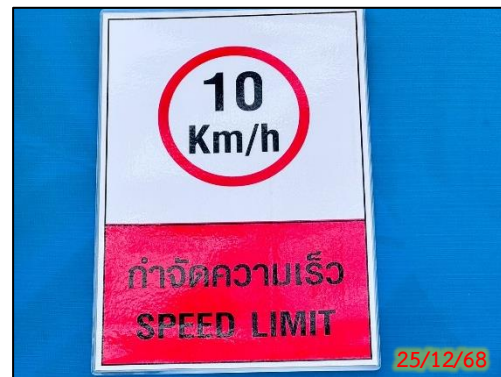
รูปที่ 2.2-8 ป้ายควบคุมความเร็ว 10 km/hr.
