ผลการปฏิบัติตามมาตรการป้องกัน แก้ไข และลดผลกระทบสิ่งแวดล้อม

#### 2.1 ผลการดำเนินการตามมาตรการลดผลกระทบสิ่งแวดล้อม

**ตารางที่ 2.1**    **สรุปผลการดำเนินการตามมาตรการลดผลกระทบสิ่งแวดล้อม โครงการ โรงแรมไม้ขาวดรีม วิลล่า รีสอร์ท แอนด์ สปา**  
**ประจำเดือนกรกฎาคม – ธันวาคม 2568**

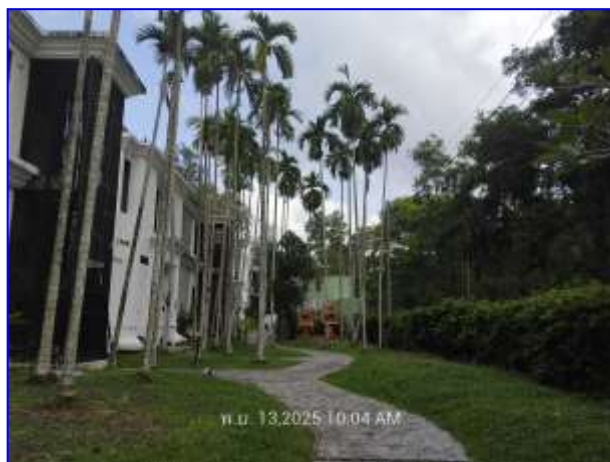
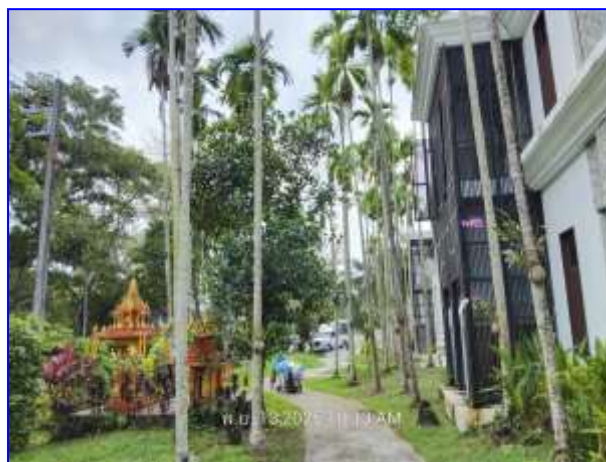
| มาตรการป้องกันและแก้ไขผลกระทบสิ่งแวดล้อม | รายละเอียดผลการปฏิบัติตามมาตรการ<br>และประสิทธิภาพของการดำเนินการ | ปัญหา อุปสรรค<br>และแนวทางการแก้ไข |
|---|---|---|
| 1.2 ทรัพยากรดิน<br>- ดูแลรักษาและเพิ่มพื้นที่สีเขียวบริเวณพื้นที่ว่างเพื่อช่วย ยึดเกาะหน้าดินป้องกันการ<br>ชะล้างพังทลายของดินในพื้นที่โครงการได้ | - โครงการดูแลรักษาและเพิ่มพื้นที่สีเขียวบริเวณพื้นที่ว่างเพื่อช่วย ยึดเกาะหน้า<br>ดินป้องกันการชะล้างพังทลายของดินในพื้นที่โครงการได้ (รูปที่ 2.1) | - ไม่พบปัญหา |

รูปที่ 2.1 พื้นที่สีเขียว

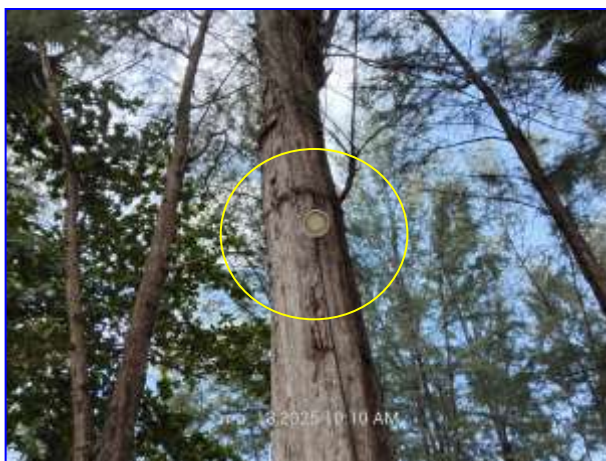
รูปที่ 2.2 หลอดไฟบริเวณชายหาด

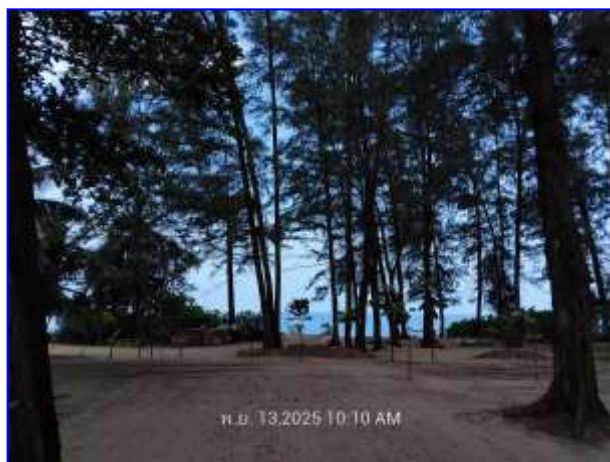
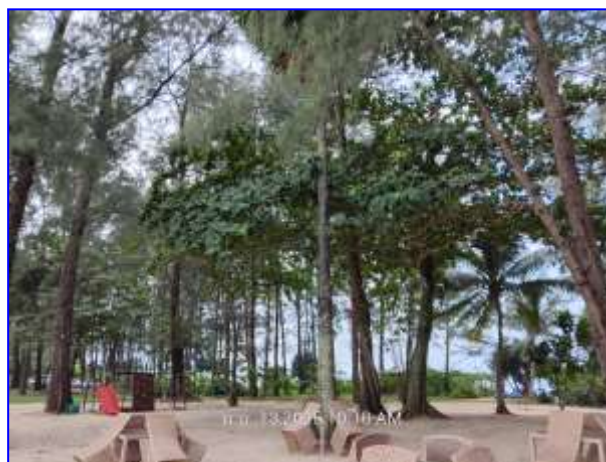
รูปที่ 2.3 ต้นไม้แนวกันชน

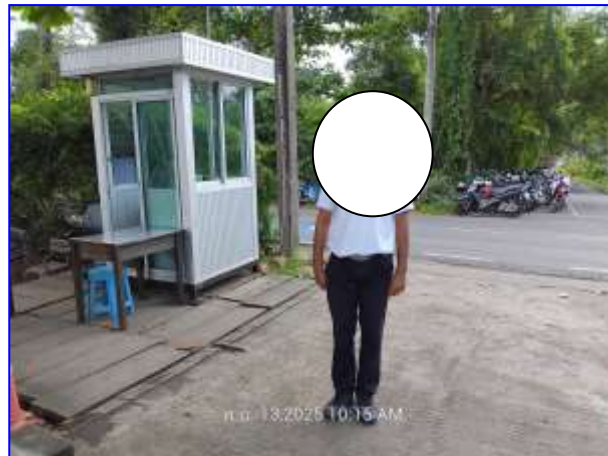
รูปที่ 2.4 เจ้าหน้าที่รักษาความปลอดภัย

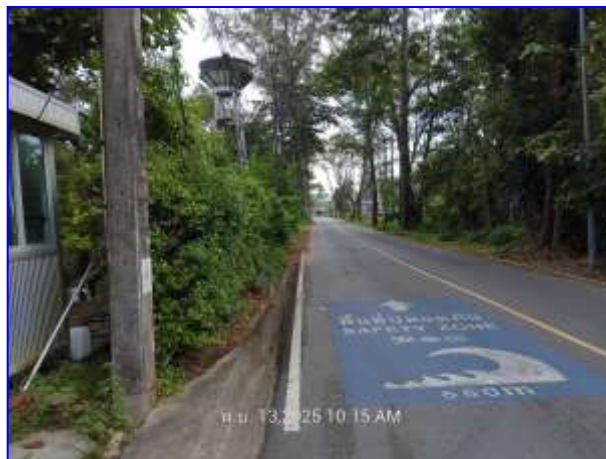
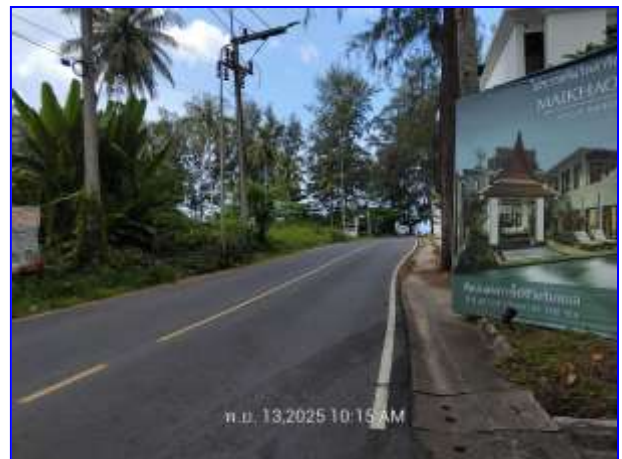
| มาตรการป้องกันและแก้ไขผลกระทบสิ่งแวดล้อม | รายละเอียดผลการปฏิบัติตามมาตรการ<br>และประสิทธิภาพของการดำเนินการ | ปัญหา อุปสรรค<br>และแนวทางการแก้ไข |
|---|---|---|
| 3.2 การคมนาคมขนส่ง<br>- โครงการจะติดตั้งเครื่องหมายจราจรบริเวณทางเข้าออกและบริเวณที่จอดรถ<br>ของโครงการ<br><br>- จัดให้มีเจ้าหน้าที่คอยอำนวยความสะดวกในการเข้า-ออกพื้นที่โครงการ<br><br>- ห้ามจอดรถทุกชนิดบริเวณทางเข้าออกโครงการและบริเวณไหล่ทาง | - เนื่องจากโครงการเป็นวิลล่า และทางเข้าออกมีทางเดียว ทำให้ไม่มีการติดตั้งเครื่องหมาย<br>จราจรบริเวณทางเข้าออก ทั้งนี้โครงการมีเจ้าหน้าที่รักษาความปลอดภัยคอยดูแลความ<br>เรียบร้อยของการจราจรตลอด 24 ชั่วโมง<br><br>- โครงการมีเจ้าหน้าที่ที่ความรักษาปลอดภัยคอยดูแลความเรียบร้อยของการจราจรตลอด 24<br>ชั่วโมง (รูปที่ 2.4)<br><br>- โครงการมีเจ้าหน้าที่ที่ความรักษาปลอดภัยคอยดูแลห้ามไม่ให้มีการจอดบริเวณทางเข้า-ออก<br>(รูปที่ 2.5) | - ไม่พบปัญหา<br><br>- ไม่พบปัญหา<br><br>- ไม่พบปัญหา |

รูปที่ 2.5 ห้ามจอดรถบริเวณทางเข้า-ออก

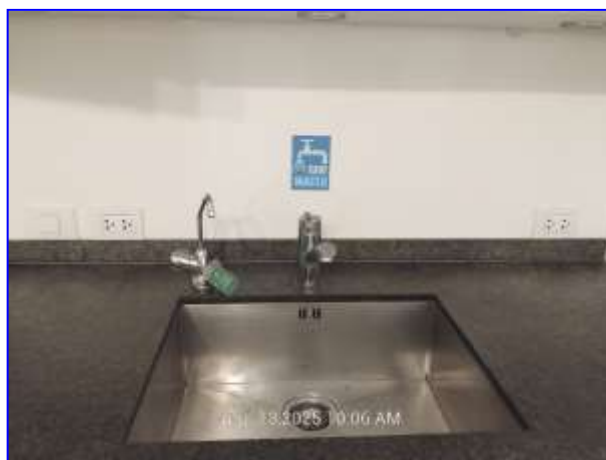
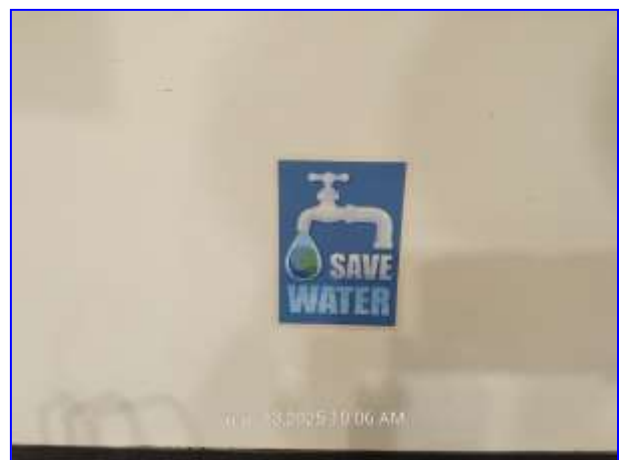
รูปที่ 2.6 ป้ายประหยัดน้ำ

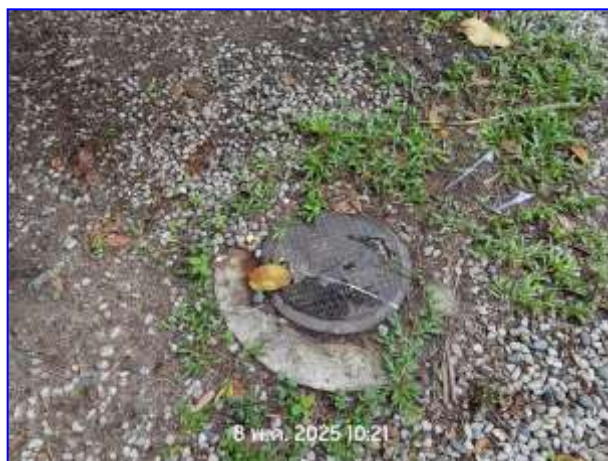
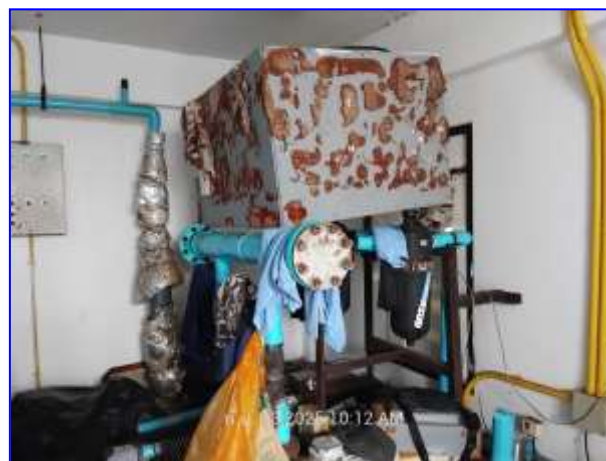
รูปที่ 2.7 ระบบบำบัดน้ำเสีย

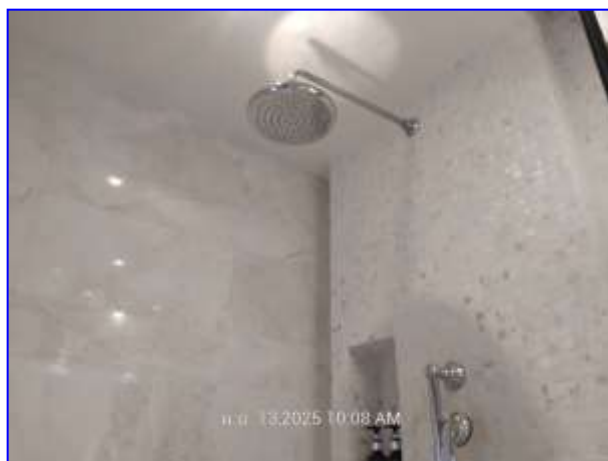
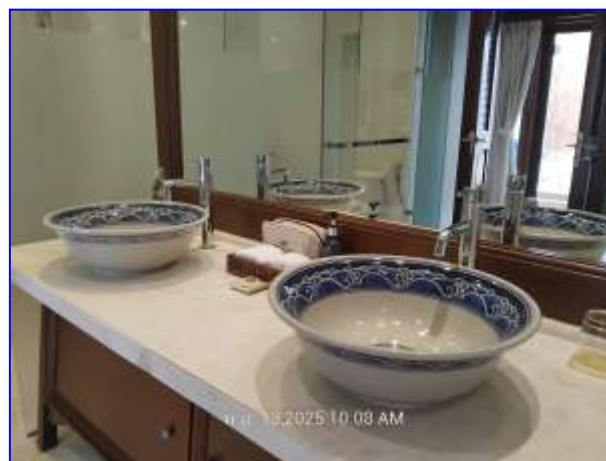
รูปที่ 2.8 สุขภัณฑ์ประหยัdnน้ำ

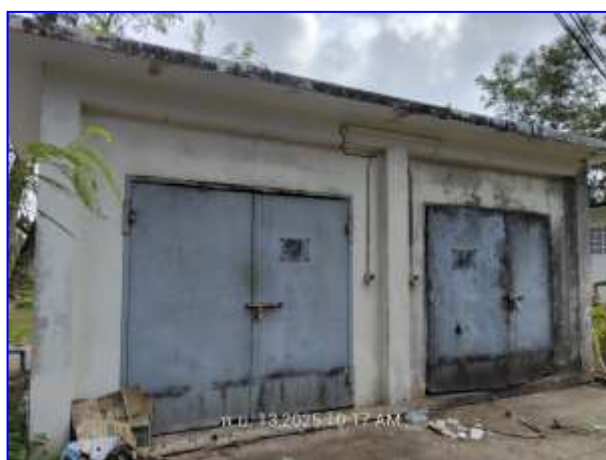
รูปที่ 2.9 ห้องพัสดุขยะ

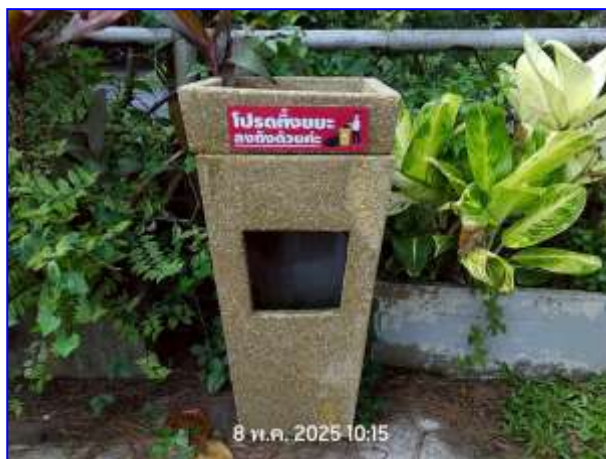
รูปที่ 2.10 ป้ายรณรงค์ทิ้งขยะให้ลงถัง

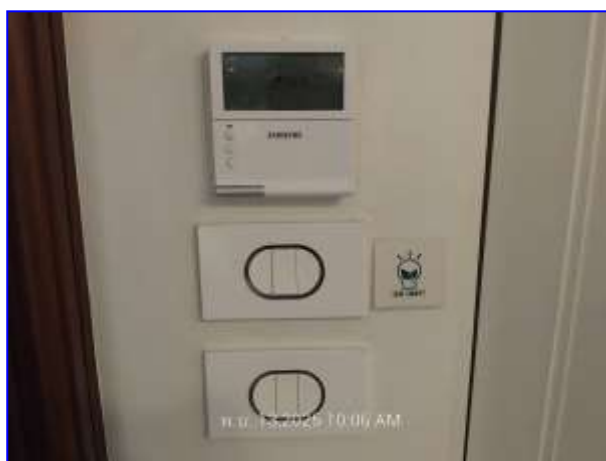
รูปที่ 2.11 ป้ายประหยัดพลังงาน

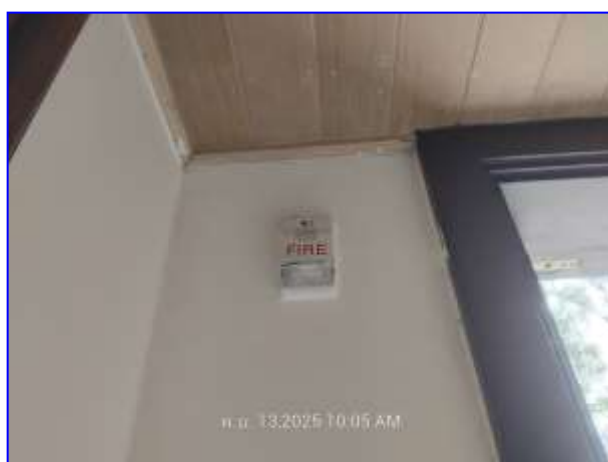
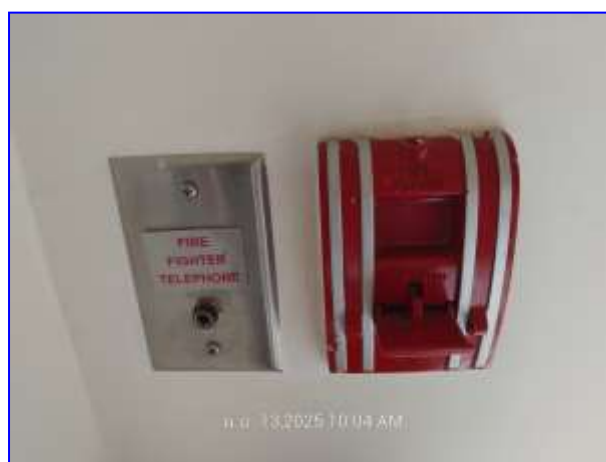
รูปที่ 2.12 alarm bell and manual

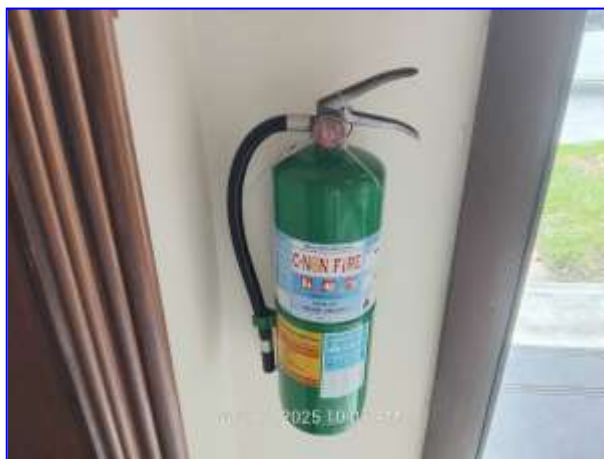
รูปที่ 2.13 ถังดับเพลิง

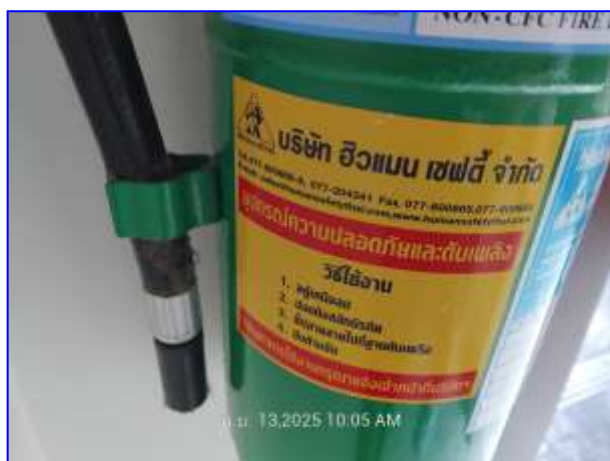
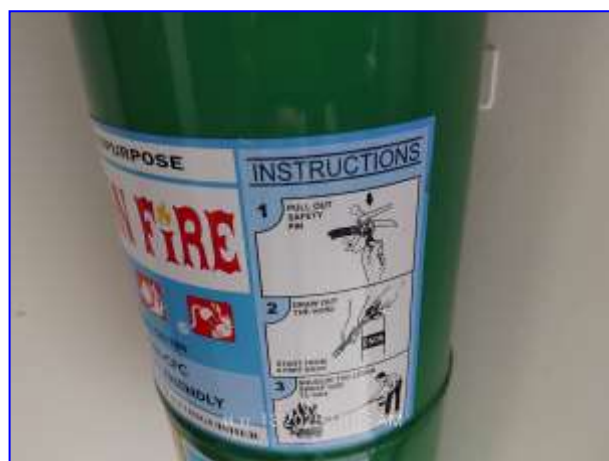
รูปที่ 2.14 ป้ายวิธีการใช้อุปกรณ์

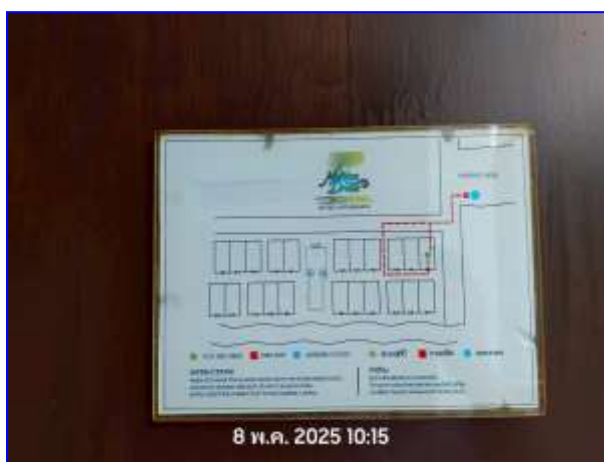
รูปที่ 2.15 แผนผังหนีภัย
