ผลการปฏิบัติตามมาตรการป้องกัน แก้ไข และลดผลกระทบสิ่งแวดล้อม

## บทที่ 2

### ผลการดำเนินการตามมาตรการลดผลกระทบสิ่งแวดล้อม

**ตารางที่ 2.1**      **สรุปผลการดำเนินการตามมาตรการลดผลกระทบสิ่งแวดล้อม โครงการ Mai Khao hotel**  
**ประจำเดือนมกราคม – ธันวาคม 2568**

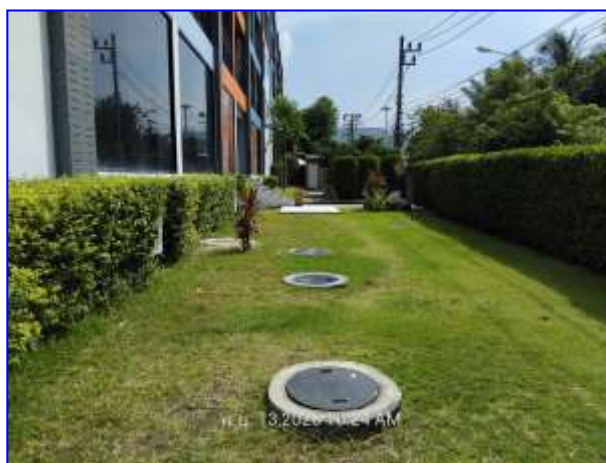
รูปที่ 2.12 ระบบบำบัดน้ำเสีย

| มาตรการป้องกันและแก้ไขผลกระทบสิ่งแวดล้อม | รายละเอียดผลการปฏิบัติตามมาตรการ<br>และประสิทธิภาพของการดำเนินการ | ปัญหา อุปสรรค<br>และแนวทางการแก้ไข |
|---|---|---|
| <b>3.5 การจัดการน้ำเสีย</b><br>(1) โครงการจัดให้มีระบบบำบัดน้ำเสียชนิดเดิม อากาศเลี้ยงตะกอนเวียนกลับ จำนวน 1 ชุด (WWT-20) สำหรับรองรับน้ำเสียอาคาร A โดยสามารถรองรับน้ำเสียได้ 20 ลูกบาศก์เมตร และระบบผสมชนิดกรองไร้อากาศ และเดิมอากาศผ่านผิวดักกลาง จำนวน 2 ชุด (WWT-40) สำหรับรองรับน้ำเสียอาคาร A และอาคาร B โดยสามารถรองรับน้ำเสียได้ 40 ลูกบาศก์เมตร | - ระบบบำบัดน้ำเสียของโครงการเป็นแบบระบบบำบัดน้ำเสียชนิดเดิมอากาศ โดยรองรับน้ำเสียจากทุกตึกเพื่อบำบัดให้มีประสิทธิภาพเป็นไปตามเกณฑ์มาตรฐาน (รูปที่ 2.12) | - ไม่พบปัญหา |

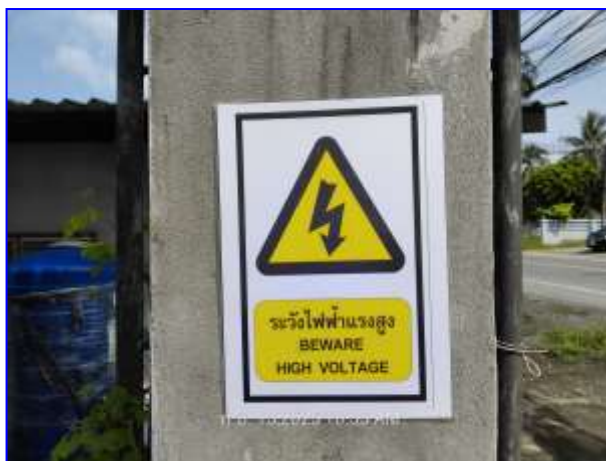
รูปที่ 2.17 ป้ายเตือนกระแสไฟฟ้า

| มาตรการป้องกันและแก้ไขผลกระทบสิ่งแวดล้อม | รายละเอียดผลการปฏิบัติตามมาตรการ<br>และประสิทธิภาพของการดำเนินการ | ปัญหา อุปสรรค<br>และแนวทางการแก้ไข |
|---|---|---|
| (5) ต้องมีแผนป้ายหรือสัญลักษณ์เตือนการตรวจและบำรุงรักษาให้อยู่ในสภาพดีอยู่ เสมอ | - โครงการมีแผนป้ายเตือนการตรวจและบำรุงรักษาให้อยู่ในสภาพดีอยู่เสมอ (รูป ที่ 2.17) | - ไม่พบปัญหา |

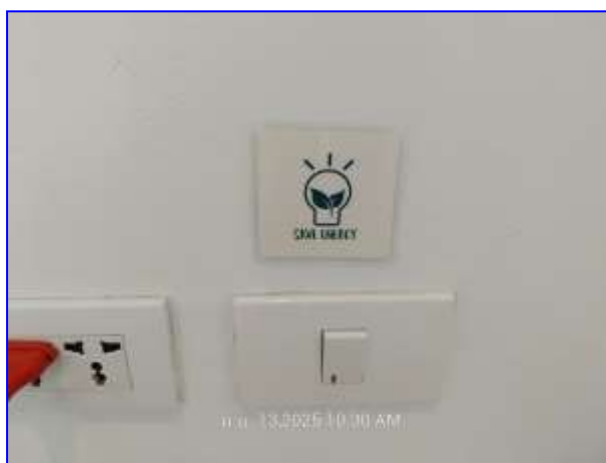
รูปที่ 2.18 ป้ายประหยัดพลังงาน

| มาตรการป้องกันและแก้ไขผลกระทบสิ่งแวดล้อม | รายละเอียดผลการปฏิบัติตามมาตรการ<br>และประสิทธิภาพของการดำเนินการ | ปัญหา อุปสรรค<br>และแนวทางการแก้ไข |
|---|---|---|
| (7) เลือกใช้ไฟฟ้าส่องสว่างและอุปกรณ์ไฟฟ้าต่างๆส่วนกลาง แบบประหยัดพลังงาน และดูแลเรื่องการเปิดไฟส่องสว่างเวลากลางคืน ไม่ให้รบกวนผู้ที่อยู่อาศัย ใกล้เคียง | - โครงการเลือกใช้อุปกรณ์ไฟฟ้าต่างๆแบบประหยัดพลังงาน และดูแลเรื่องการ เปิดไฟส่องสว่างเวลากลางคืน ไม่ให้รบกวนผู้ที่อยู่อาศัยใกล้เคียง (รูปที่ 2.18-2.19) | - ไม่พบปัญหา |
