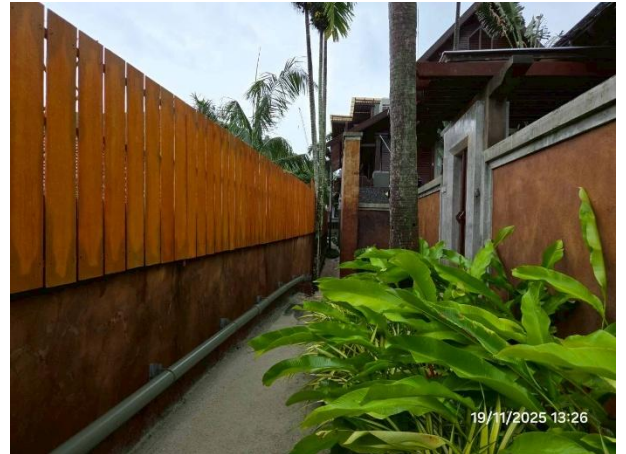
รูปที่ 2 กำแพงคอนกรีตป้องกันการพังทลายของหน้าดิน

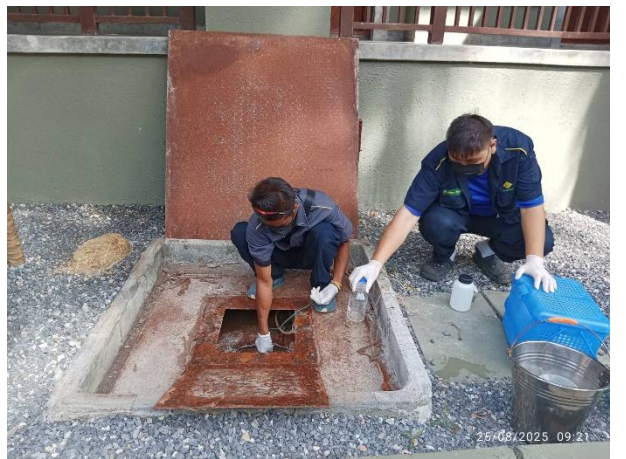
รูปที่ 4 ระบบบำบัดน้ำเสียภายในโครงการ

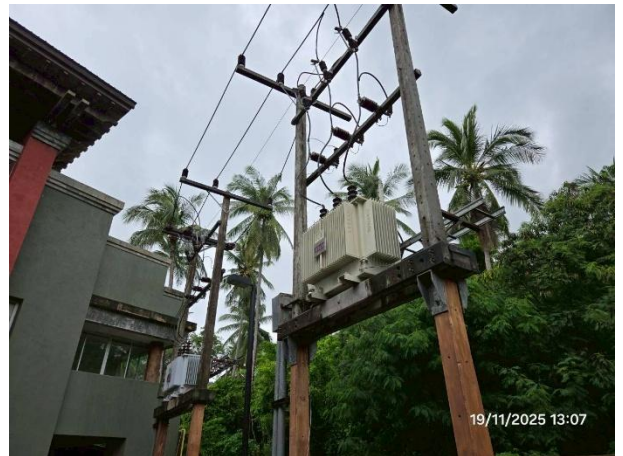
รูปที่ 8 หม้อแปลงไฟฟ้าของโครงการ

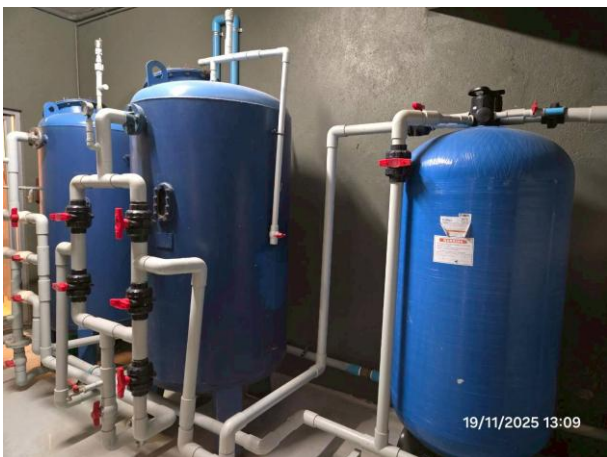
รูปที่ 9 ระบบปรับปรุงคุณภาพน้ำบาดาล

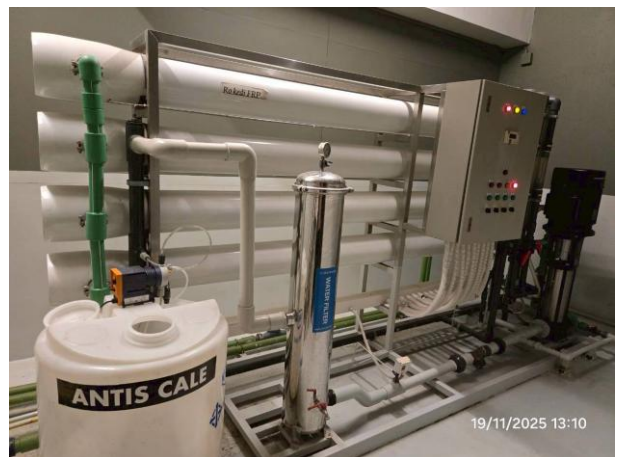
รูปที่ 10 ระบบ R.O.ปรับปรุงคุณภาพน้ำใช้

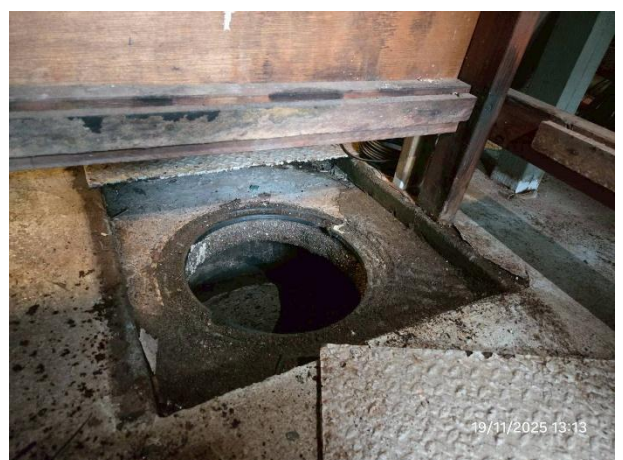
รูปที่ 12 บ่อดักไขมัน

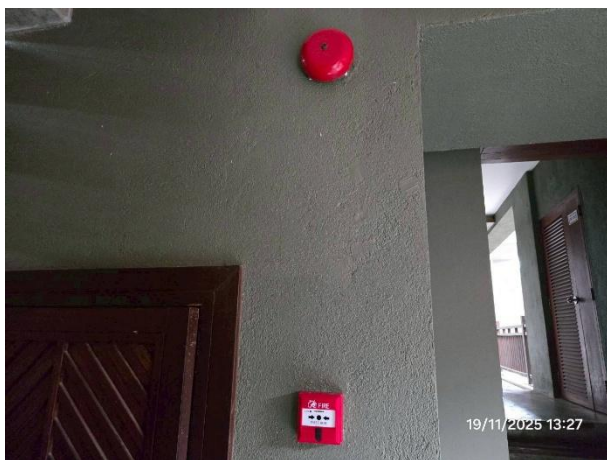
รูปที่ 23 อุปกรณ์ส่งสัญญาณเตือนเกิดอัคคีภัย

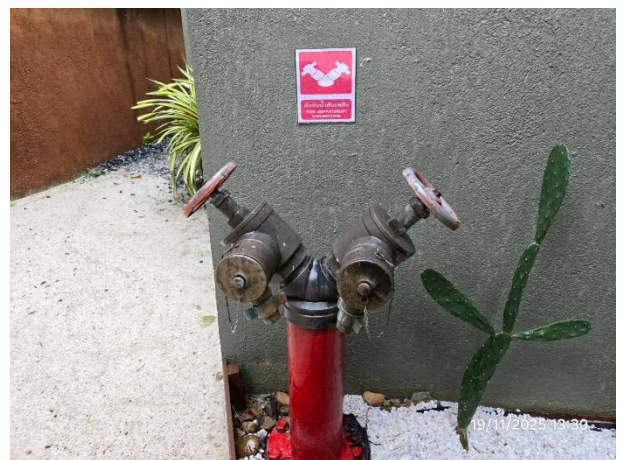
รูปที่ 24 หัวรับน้ำดับเพลิงภายในโครงการ

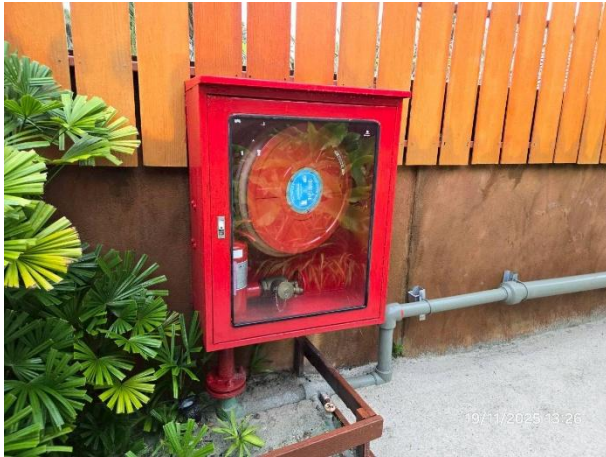
รูปที่ 25 ตู้เก็บอุปกรณ์ดับเพลิงภายในโครงการ

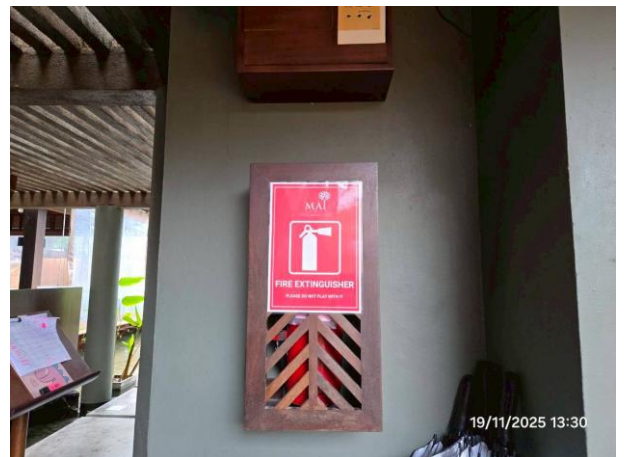
รูปที่ 26 ถังดับเพลิงแบบมือถือ

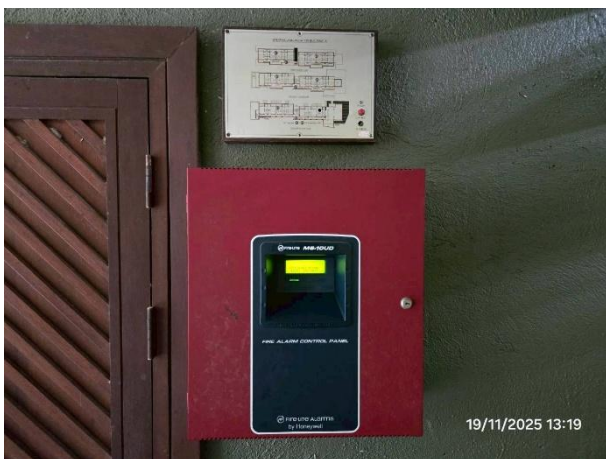
รูปที่ 27 แผงควบคุมสัญญาณเตือนไฟไหม้

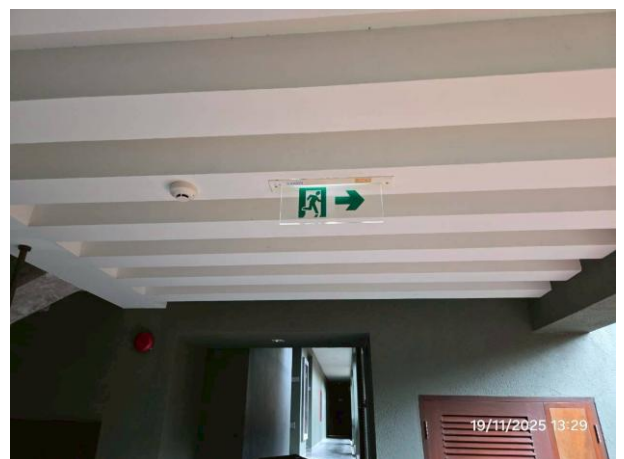
รูปที่ 28 ป้ายบอกทางหนีไฟ

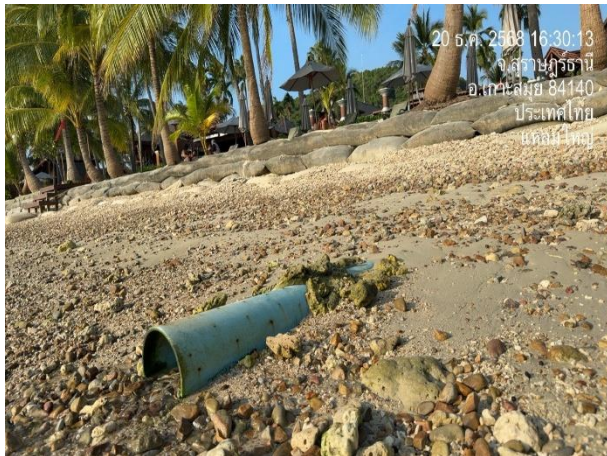
รูปที่ 31 ท่อน้ำทิ้งบริเวณหน้าหาด

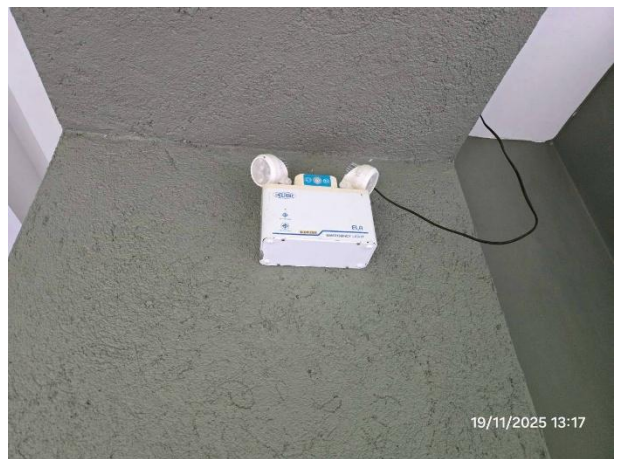
รูปที่ 34 ไฟส่องสว่างฉุกเฉิน
