## บทที่ 2

### ผลการดำเนินการตามมาตรการป้องกันและแก้ไขผลกระทบสิ่งแวดล้อม

การดำเนินการตามมาตรการป้องกันและแก้ไขผลกระทบสิ่งแวดล้อม โครงการอาคารเช่ามาตรฐานรองเพชรเกษม 91 ส่วนเดิมและระยะที่ 2 ตั้งอยู่ที่ ซอยเพชรเกษม 91 ตำบลสวนหลวง เขตบางกะปิ กรุงเทพมหานคร (ระยะดำเนินการ) ประจำเดือนกรกฎาคม - ธันวาคม 2568 มีรายละเอียดผลการปฏิบัติตามมาตรการที่กำหนด รายละเอียดแสดงดังต่อไปนี้

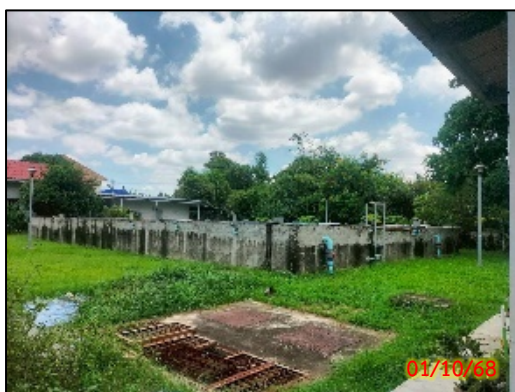
รูปที่ 2.2-11 ระบบบำบัดน้ำเสียของโครงการ

| องค์ประกอบทางสิ่งแวดล้อม<br>และคุณค่าต่างๆ | มาตรการป้องกันและแก้ไข<br>ผลกระทบสิ่งแวดล้อม | มาตรการติดตามตรวจสอบ<br>ผลกระทบสิ่งแวดล้อม | ปัญหา และ/หรือ<br>ข้อเสนอแนะ | เอกสารอ้างอิง |
|---|---|---|---|---|
| | 3. จัดให้มีการสูบน้ำกากตะกอนออกจากบ่อเกรอะ<br>และถังแยกตะกอนอย่างสม่ำเสมอโดย<br>ประสานงานกับทางองค์การบริหารส่วนตำบล<br>สวนหลวง เพื่อนำไปกำจัด | 3. ทางโครงการยังไม่มีมีการสูบน้ำกากตะกอนออกจาก<br>บ่อเกรอะและถังแยกตะกอน เนื่องจากระบบบำบัด<br>ชำรุด | - ควรมีการสูบ<br>กากตะกอนออก<br>จากบ่อเกรอะและ<br>ถังแยกตะกอน<br>และซ่อมระบบ<br>บำบัดที่ชำรุด | - |
