ภาพแสดงผลการปฏิบัติตามมาตรการป้องกันและแก้ไขผลกระทบสิ่งแวดล้อม  
และมาตรการติดตามตรวจสอบผลกระทบสิ่งแวดล้อม  
โครงการโรงแรมบางพระ รีสอร์ท

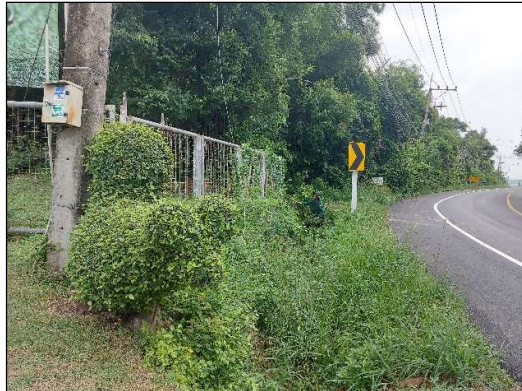
รูปที่ 1.1(1) จัดทำรั้วโดยรอบพื้นที่โครงการ

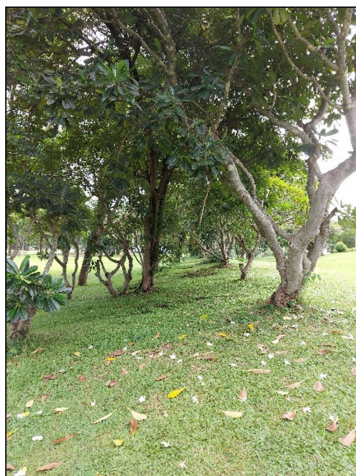
รูปที่ 1.1(2) จัดให้มีพื้นที่สีเขียว มีการปลูก  
ต้นไม้และหญ้าคลุมดินในบริเวณพื้นที่ว่าง

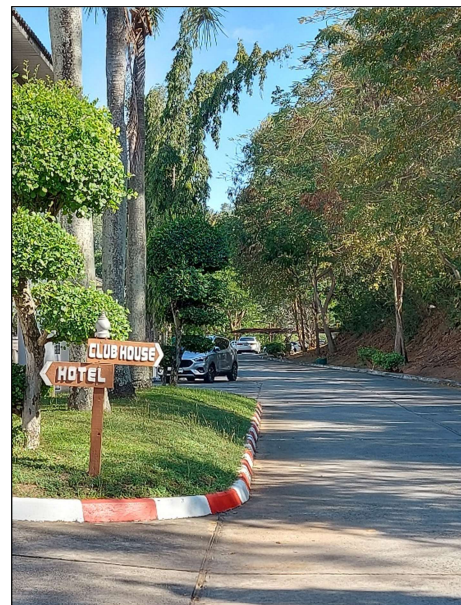
รูปที่ 1.2 (1) ถนนในโครงการอยู่ในสภาพดีและสะอาด

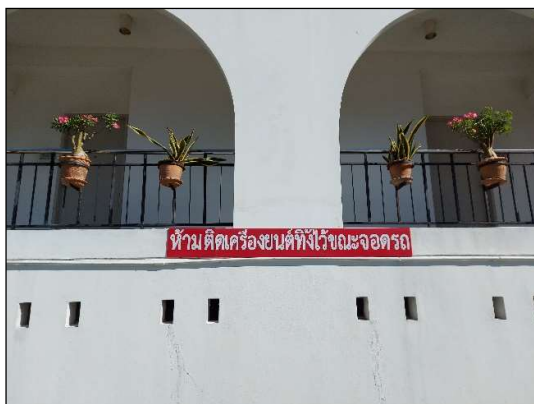
รูป 1.2 (2) ติดตั้งป้ายบริเวณลานจอดรถ  
"โปรดดับเครื่องยนต์ขณะจอดรถ"

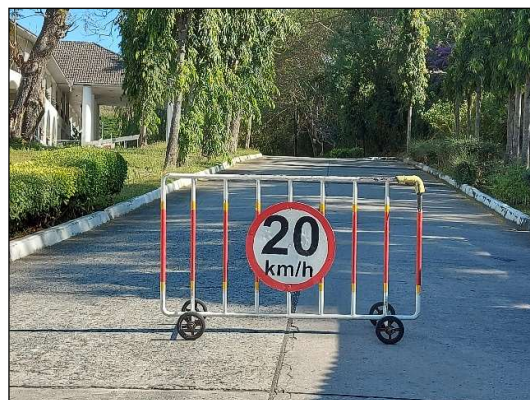
รูปที่ 1.4(1) มีการติดตั้งป้ายจำกัดความเร็ว

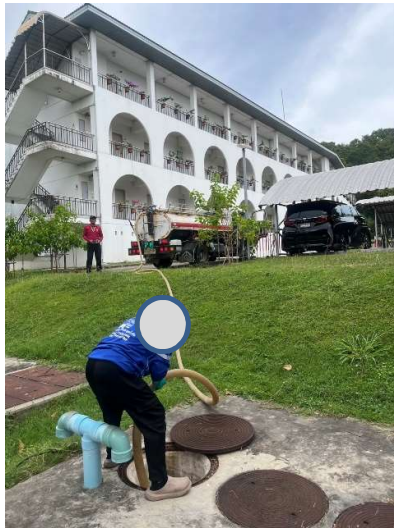
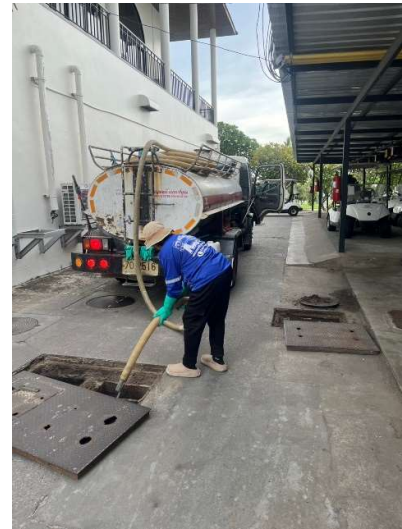
รูปที่ 1.6 การสูบล้างตะกอนออกจากระบบบำบัดไปกำจัด

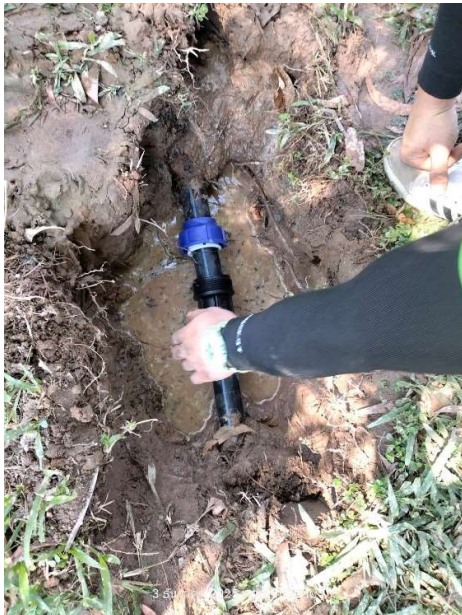
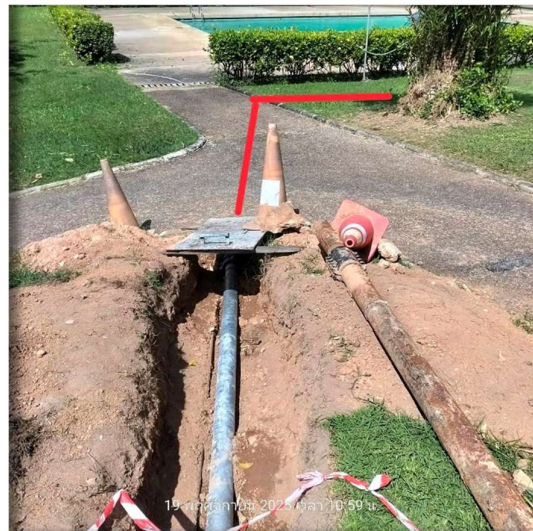
รูปที่ 2.1 ตรวจสอบรอยแตก/ชำรุดของระบบจ่ายน้ำ และระบบเส้นท่อประปาให้อยู่ในสภาพดีอยู่เสมอ

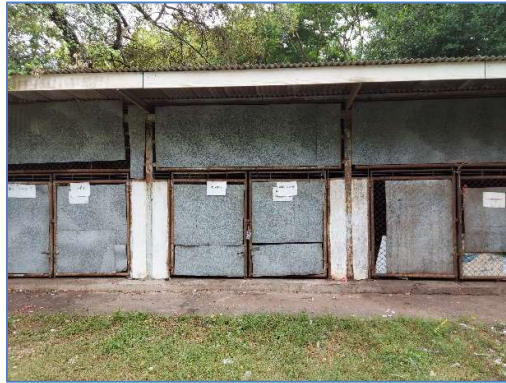
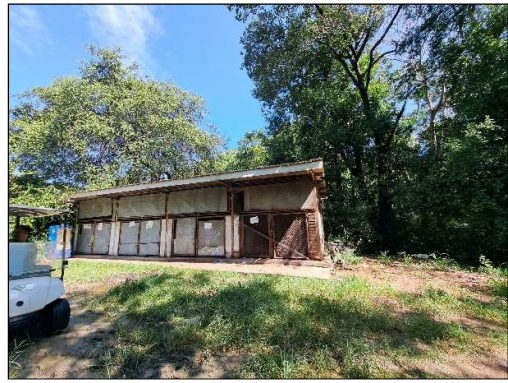
รูปที่ 2.3(1) จัดให้มีโรงพักขยะแยกประเภท

รวมขยะภายในมีถังขยะปิดมิดชิด ขนาด 240 ลิตร  
ตั้งไว้ภายในเพื่อป้องกันการรั่วไหล

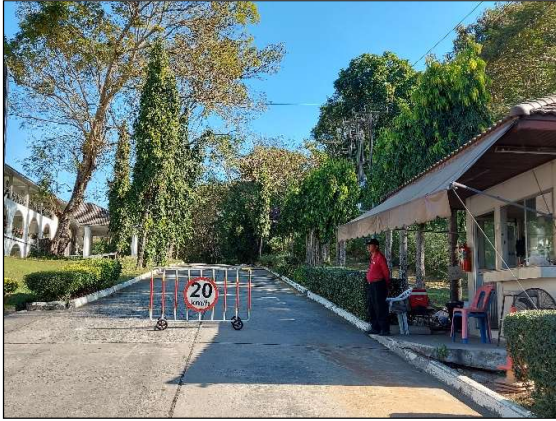
รูปที่ 3.1(1) เจ้าหน้าที่รักษาความปลอดภัย  
ดูแลทางเข้า-ออก ด้านหน้าโครงการ

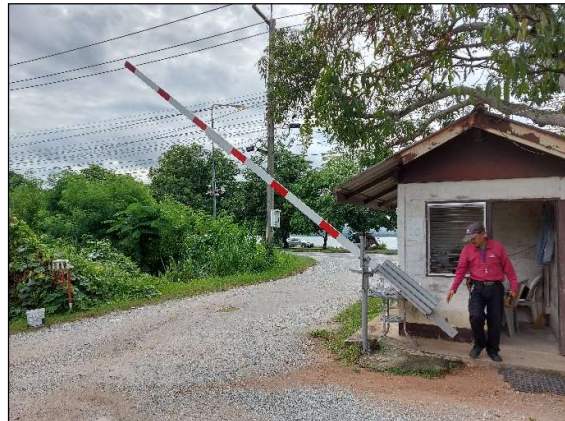
รูปที่ 3.1(2) เจ้าหน้าที่รักษาความปลอดภัย  
ดูแลทางเข้า-ออก หลังโครงการ  
(บริเวณบ้านพักคนงาน)

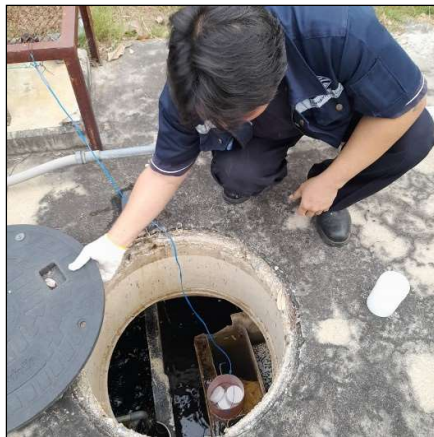
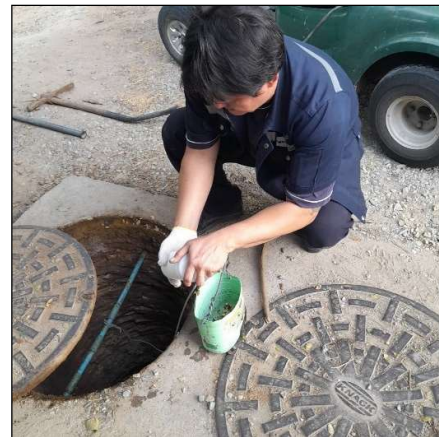
รูปที่ 3.1 (3) มีการฆ่าเชื้อโรคด้วยคลอรีน  
ก่อนปล่อยสู่แหล่งรองรับน้ำทิ้ง

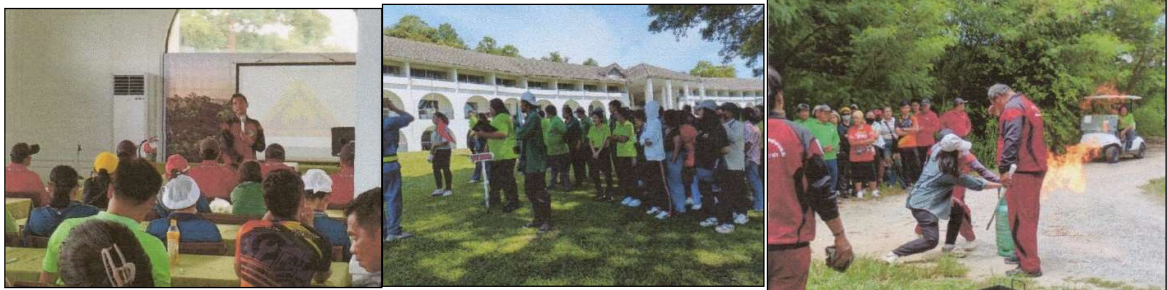
รูปที่ 3.2(1) จัดให้มีการอบรม และฝึกซ้อมการดับเพลิง และอพยพหนีไฟ

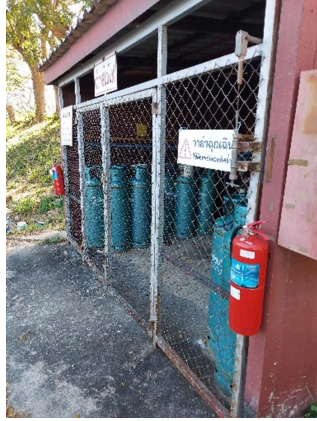
รูปที่ 3.2(2) จัดให้มีถังดับเพลิงชนิดมือถือ  
ชนิด Dry Chemical ขนาด 10 ปอนด์

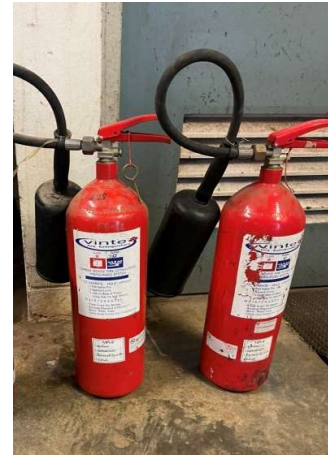
รูปที่ 3.2(3) จัดให้มีถังดับเพลิงชนิดมือถือ  
ชนิด Carbondioxide

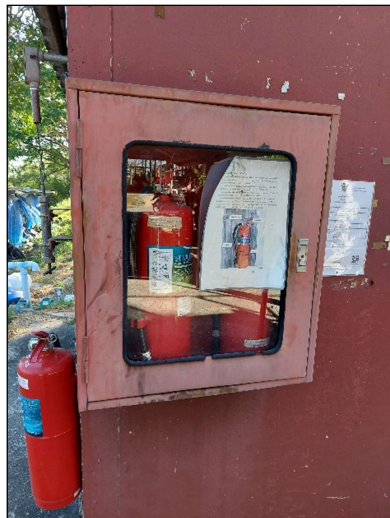
รูปที่ 3.2(4) ตู้สายฉีดน้ำดับเพลิง (Fire Hose  
Cabinet) ติดตั้งไว้ในอาคาร

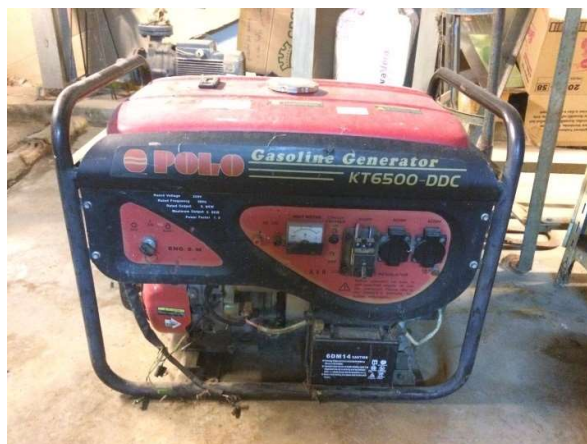
รูปที่ 3.2(5) เครื่องปั่นไฟขนาด 5KW

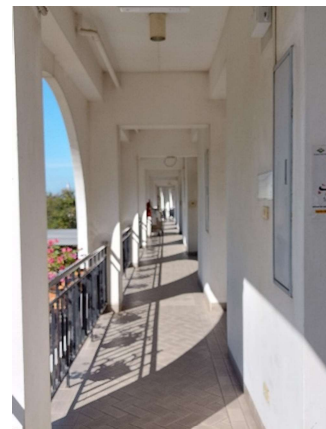
รูปที่ 3.2(6) ตรวจสอบชุดไฟฉุกเฉิน

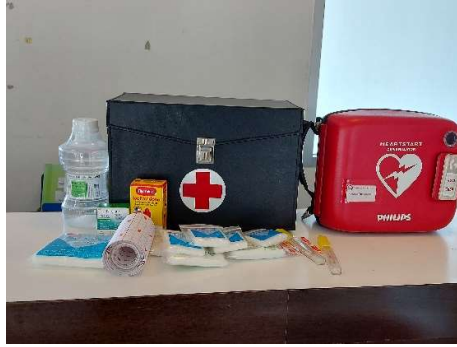
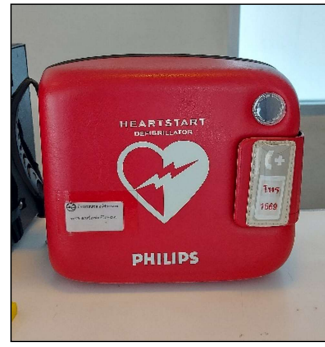
รูปที่ 3.3(1) มีเครื่องมือ/อุปกรณ์ใช้ในการ  
ปฐมพยาบาลเบื้องต้น

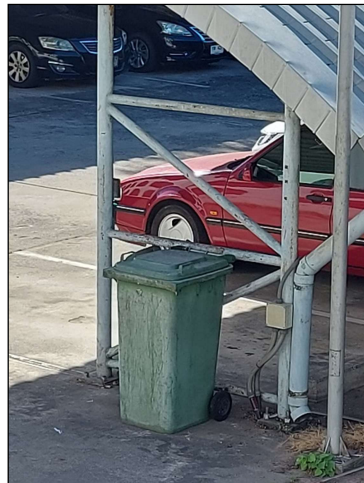
รูปที่ 3.3(2) จัดให้มีภาชนะรองรับขยะ ที่มีฝาปิด  
มิดชิด ตามจุดต่างๆ ของโครงการ

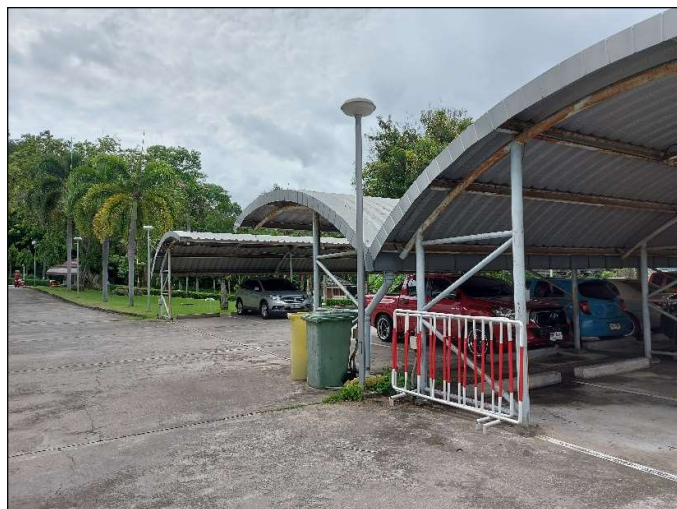
รูปที่ 3.4(1) ทัดนียภาพและสุนทรียภาพ ถนนใน  
โครงการอยู่ในสภาพดี และสะอาดอยู่เสมอ

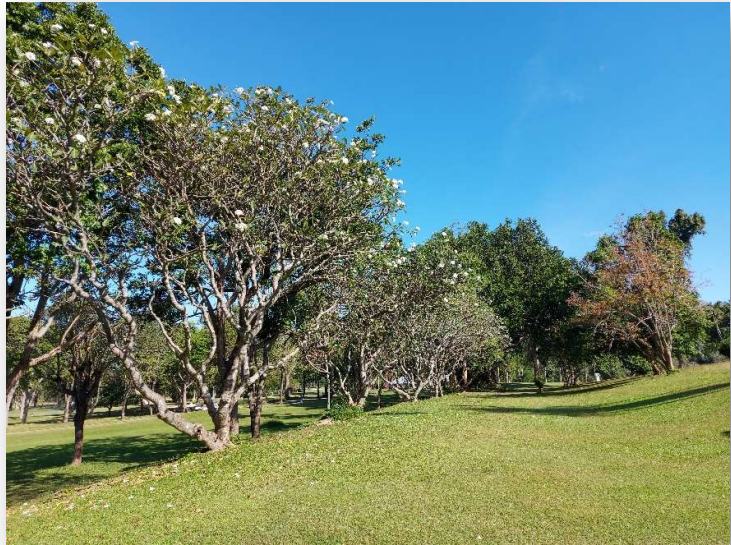
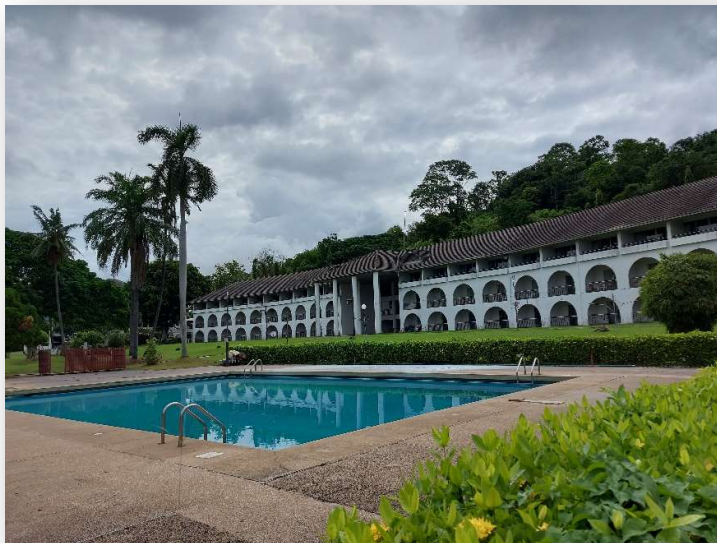
รูปที่ 3.4(2) ทัดนียภาพและสุนทรียภาพ การจัด  
และตกแต่งพื้นที่สีเขียว

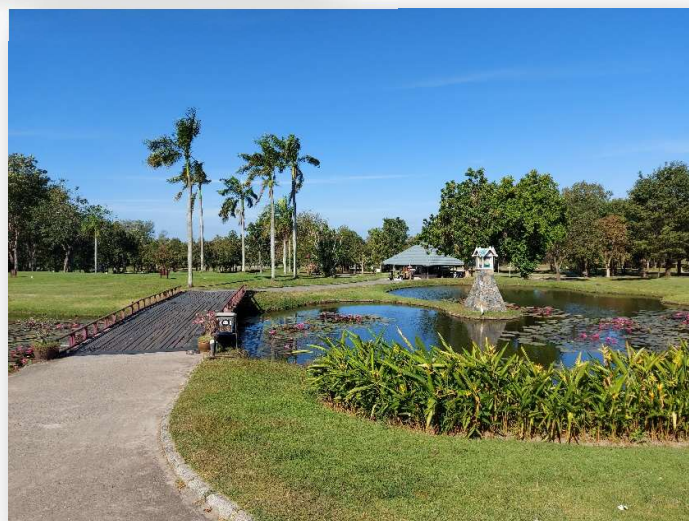
รูปที่ 3. 4(3) ทัดนียภาพและสุนทรียภาพ อาคารของ  
โครงการฯ ได้มีการออกแบบตาม สภาพภูมิประเทศ
