รายงานผลปฏิบัติตามมาตรการป้องกันและแก้ไขผลกระทบสิ่งแวดล้อม และมาตรการติดตามตรวจสอบคุณภาพสิ่งแวดล้อม  
(ระยะดำเนินการ ประจำปีเดือนกรกฎาคม – เดือนธันวาคม 2568) โครงการ โรงแรม อีซี แพลนเน็ต กรุงเทพฯ สุรวงศ์

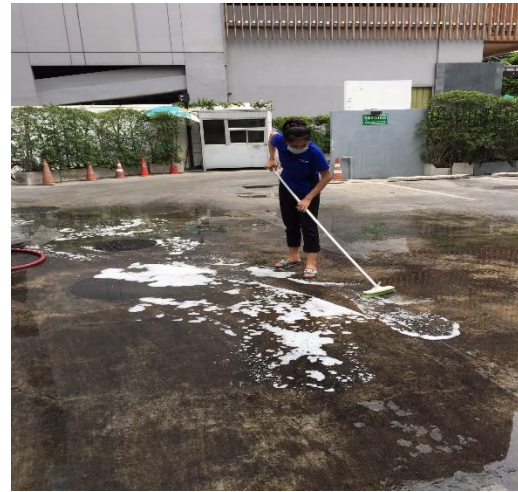
ภาพที่ 2 แสดงการทำความสะอาดถนนภายในโครงการ

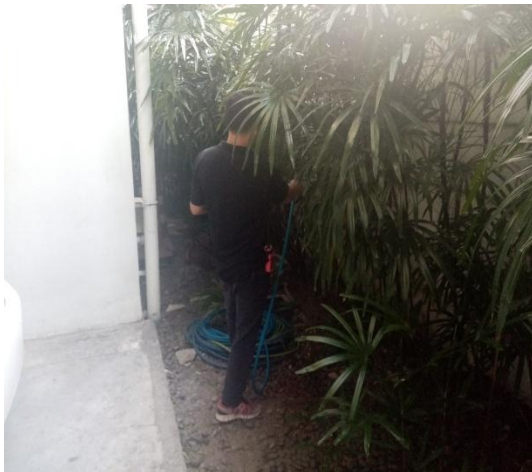
ภาพที่ 3 แสดง การดูแลพื้นที่สีเขียวภายในโครงการ

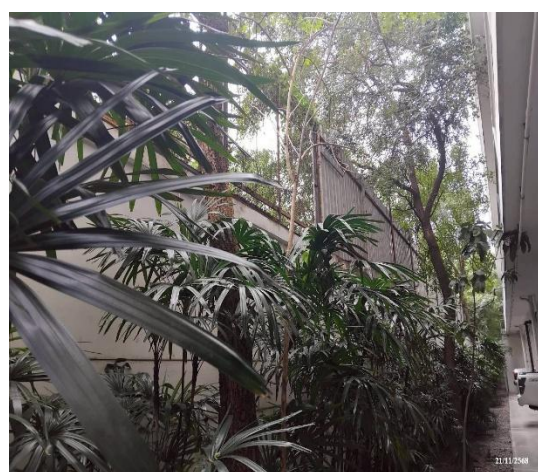
ภาพที่ 4 แสดงต้นไม้ยืนต้นบริเวณแนวขอบของโครงการ

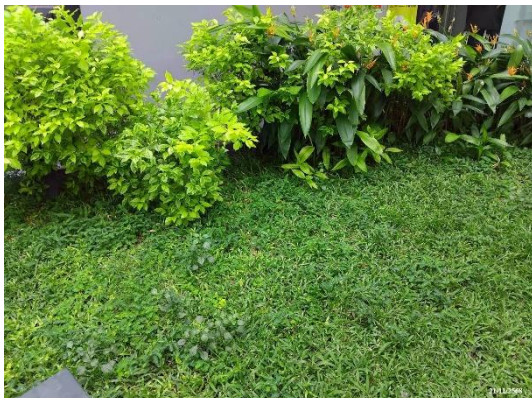
ภาพที่ 5 แสดงต้นไม้ที่ปลูกทดแทน

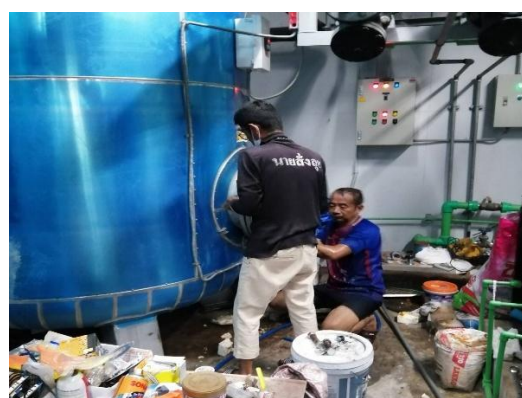
ภาพที่ 6 แสดงการทำความสะอาดถังเก็บน้ำ

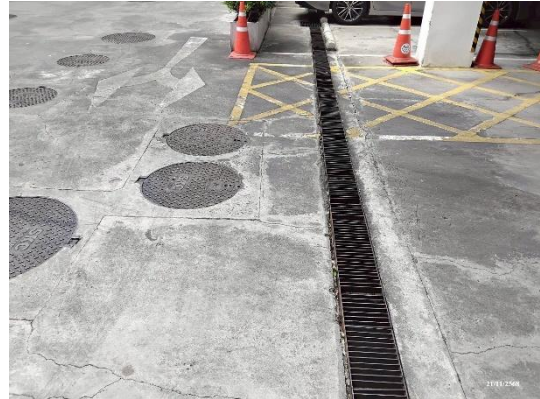
ภาพที่ 8 แสดง ตะแกรงดักมูลฝอย

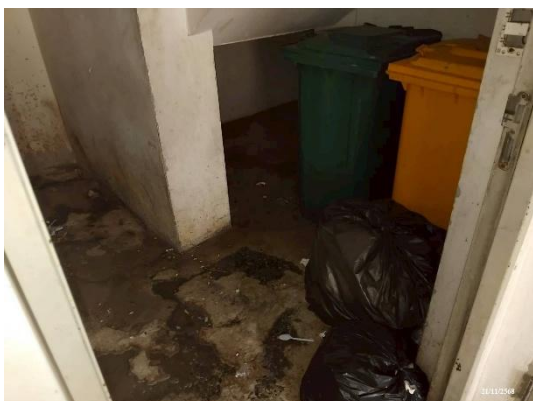
ภาพที่ 11 แสดงห้องพักขยะและภาชนะรองรับของโครงการ

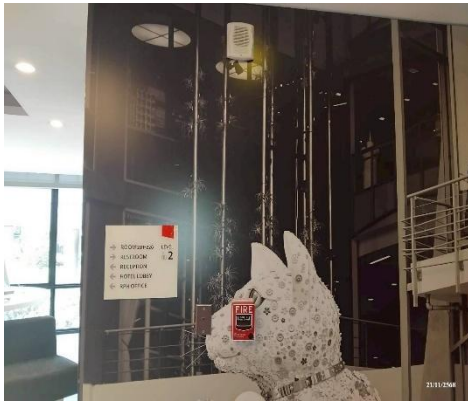
ภาพที่ 19 แสดงอุปกรณ์แจ้งเหตุเพลิงไหม้ (Fire Alarm bell)

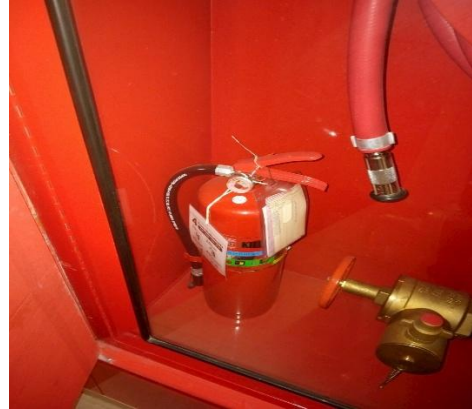
ภาพที่ 20 แสดงถังดับเพลิง

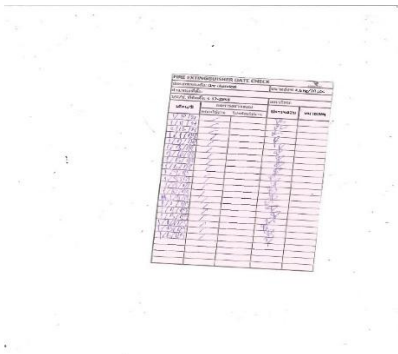
ภาพที่ 21 แสดงการตรวจเช็คถังดับเพลิงประจำเดือน

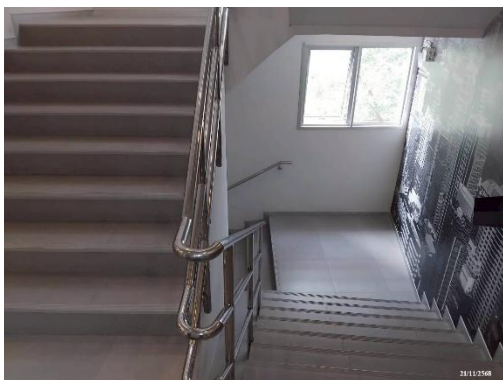
ภาพที่ 23 แสดงบันไดหนีไฟ

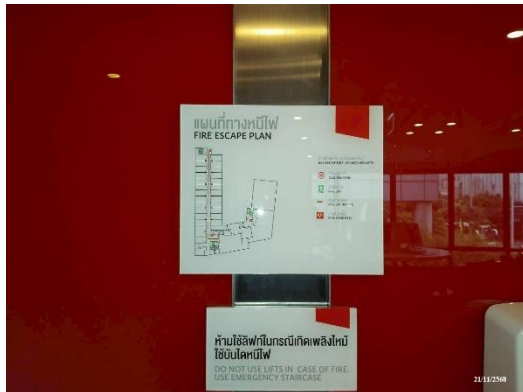
ภาพที่ 25 แสดงป้ายทางหนีไฟในห้องพัก

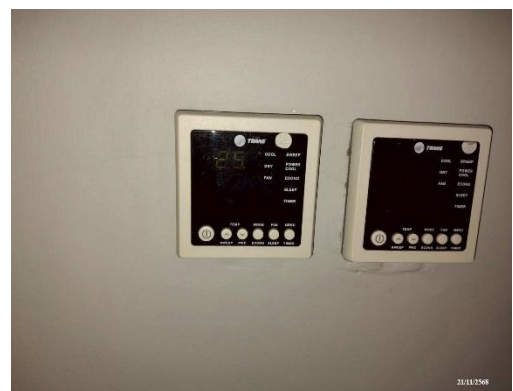
ภาพที่ 28 แสดงตัวตั้งอุณหภูมิเครื่องปรับอากาศ 25 °C

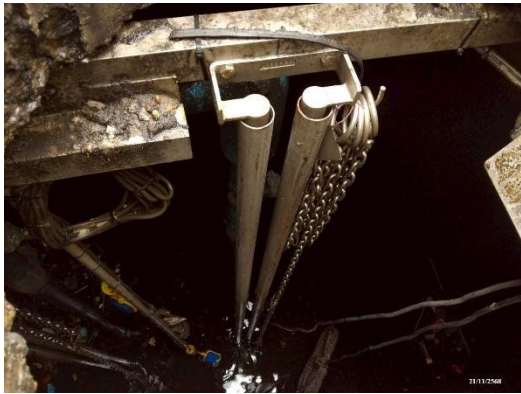
ภาพที่ 37 แสดงภาพระบบบำบัด

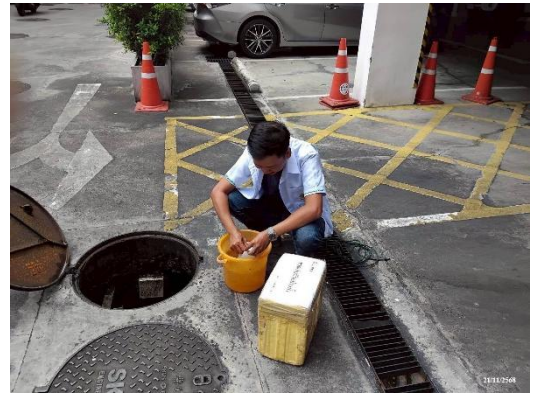
ภาพที่ 38 แสดงการเก็บตัวอย่างน้ำ

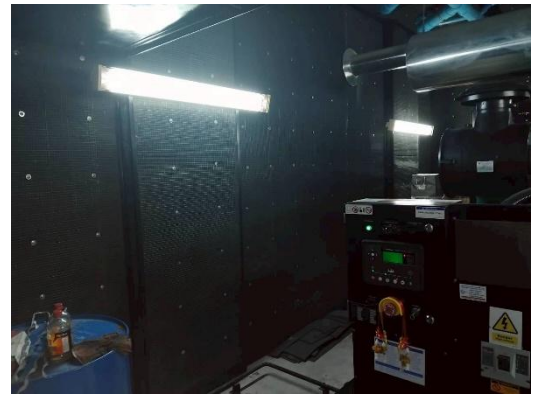
ภาพที่ 40 แสดงอุปกรณ์ขับเคลื่อนของห้องเครื่องปั่นไฟ

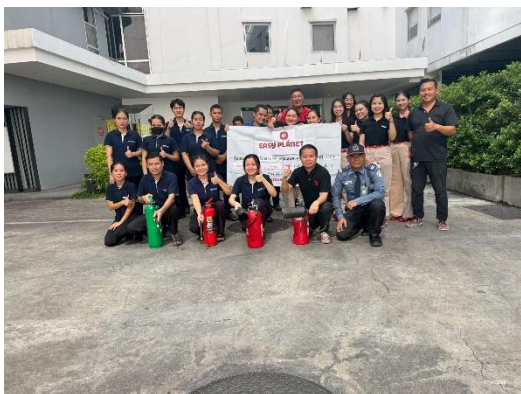
ภาพที่ 41 การฝึกซ้อมดับเพลิง
