รายงานผลการปฏิบัติตามมาตรการป้องกันแก้ไขผลกระทบสิ่งแวดล้อม และ  
มาตรการติดตามตรวจสอบผลกระทบสิ่งแวดล้อม

ครั้งที่ 2/2568 (กรกฎาคม – ธันวาคม 2568)

โครงการ NOTTING HILL TIWANON-KAERAIE

นิติบุคคลอาคารชุด นอตติง ฮิลล์ ทิวานนท์

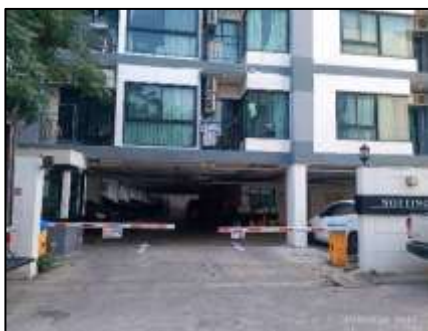
รูปภาพที่ 2 สัญญาณจราจรในโครงการ

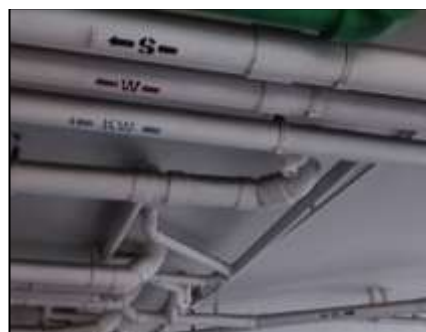
รูปภาพที่ 6.1 การบำบัดน้ำเสียในโครงการ

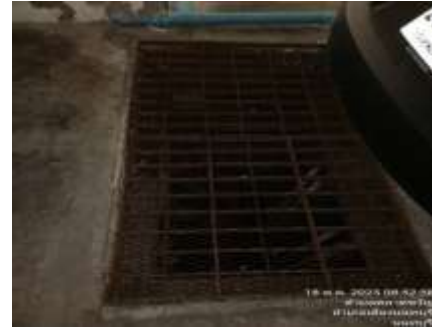
รูปภาพที่ 6.2 ระบบบำบัดน้ำเสีย ถังไฟเบอร์กลาส

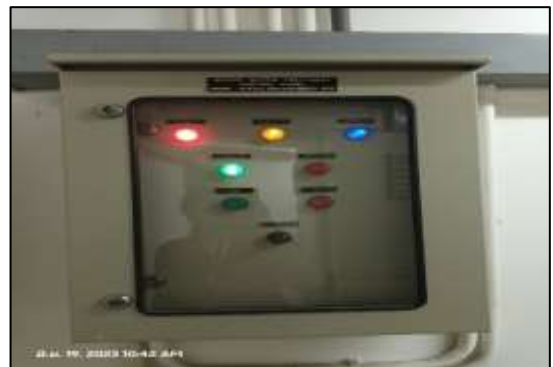
รูปภาพที่8 ตรวจสอบคุณภาพน้ำทิ้งหลังผ่านการบำบัด

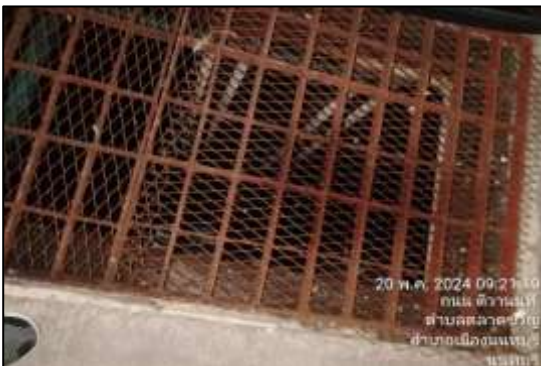
รูปภาพที่8 ตรวจสอบระบบบำบัดน้ำเสียรวม

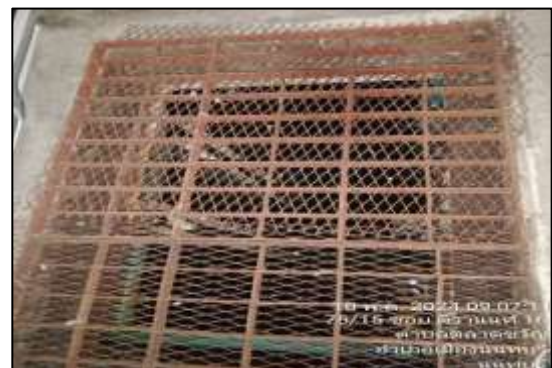
รูปภาพที่8 ตรวจสอบเศษใบไม้ที่อุดตันในท่อและบ่อพักน้ำ

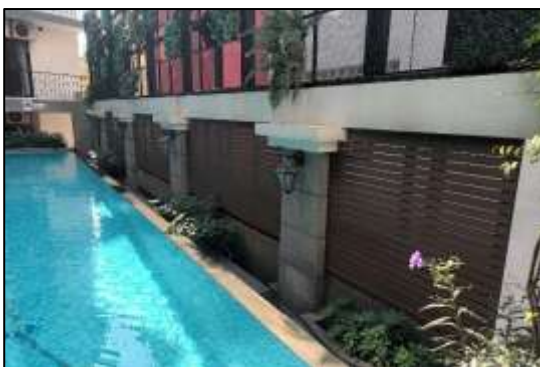
รูปภาพที่ 18 ตรวจสอบเช็คความแข็งแรงสรวายน้ำ-โครงสร้าง

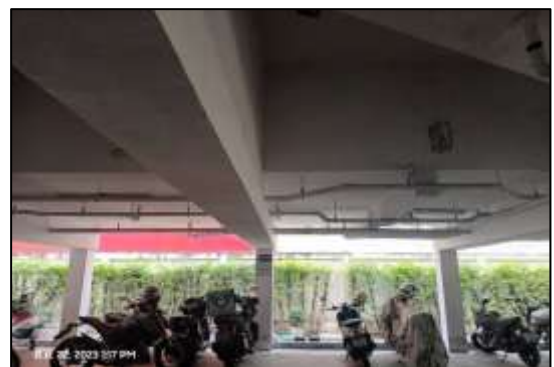
รูปภาพที่ 18 ตรวจสอบการรั่วซึมของน้ำออกจากผนังสระ

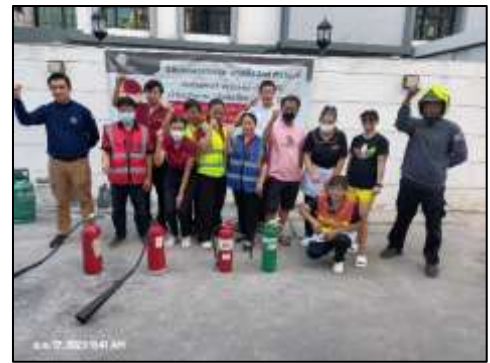
รูปภาพที่ 19 ตรวจสอบระบบป้องกันอัคคีภัย
