รายงานผลการปฏิบัติตามมาตรการป้องกันและแก้ไขผลกระทบสิ่งแวดล้อม  
และมาตรการติดตามตรวจสอบผลกระทบสิ่งแวดล้อม  
โครงการ สุขสวัสดิ์อพาร์ทเมนต์ (ระยะดำเนินการ)  
ตั้งอยู่เลขที่ 555 ถนนสุขสวัสดิ์ แขวงบางปะกอก เขตราชบุรีบูรณะ กรุงเทพมหานคร  
ของนายภัทรพล เกียรติจุฑาภรณ์  
สำนักงานตั้งอยู่เลขที่ 49-51 ซอยสมเด็จพระเจ้าตากสิน 29 แขวงสำเหร่ เขตธนบุรี กรุงเทพมหานคร 10600

ระหว่างเดือนกรกฎาคม – ธันวาคม 2568

รายงานผลการปฏิบัติตามมาตรการป้องกันและแก้ไขผลกระทบสิ่งแวดล้อม  
และมาตรการติดตามตรวจสอบผลกระทบสิ่งแวดล้อม

- ชื่อโครงการ                      โครงการ สุขสวัสดิ์พาร์ทเมนต์ (ระยะดำเนินการ)

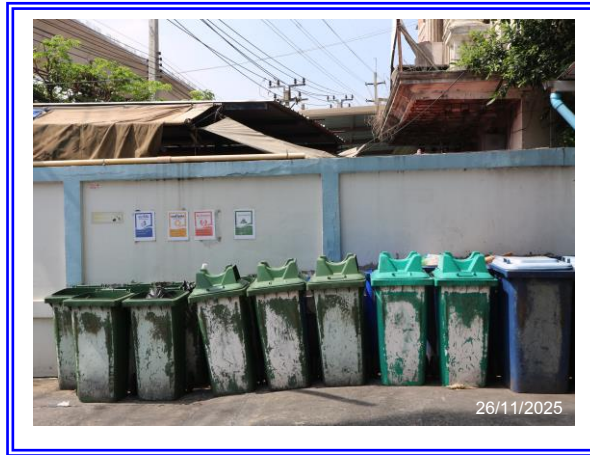
รูปที่ 2.8-1 ถังขยะภายในโครงการ

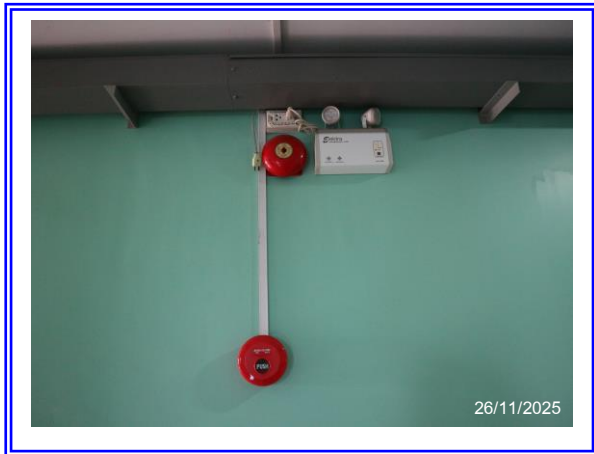
รูปที่ 2.9-1 อุปกรณ์แจ้งเหตุเพลิงไหม้แบบใช้มือ

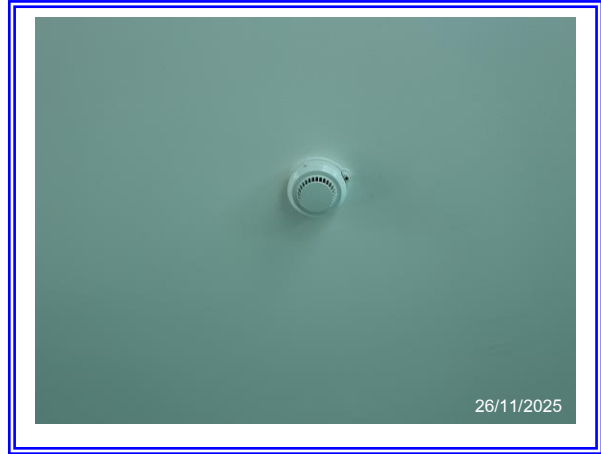
รูปที่ 2.9-2 อุปกรณ์ตรวจจับควัน

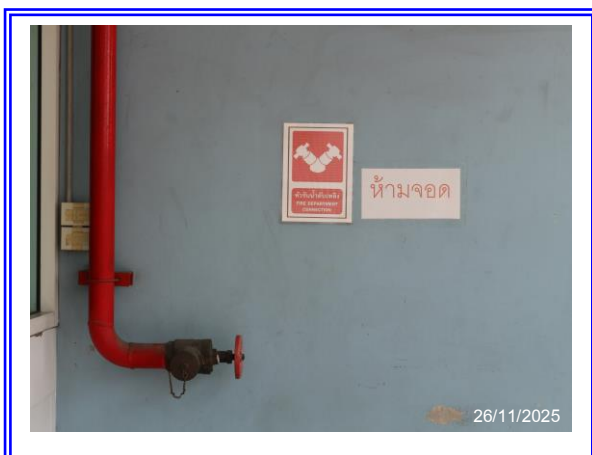
รูปที่ 2.9-3 หัวรับน้ำดับเพลิง

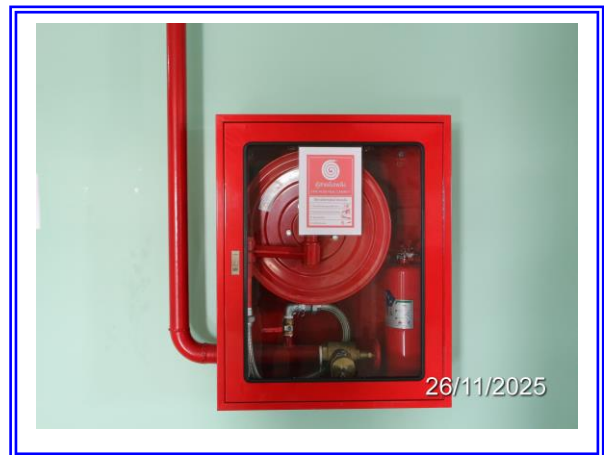
รูปที่ 2.9-4 ตู้เก็บสายฉีดน้ำดับเพลิง

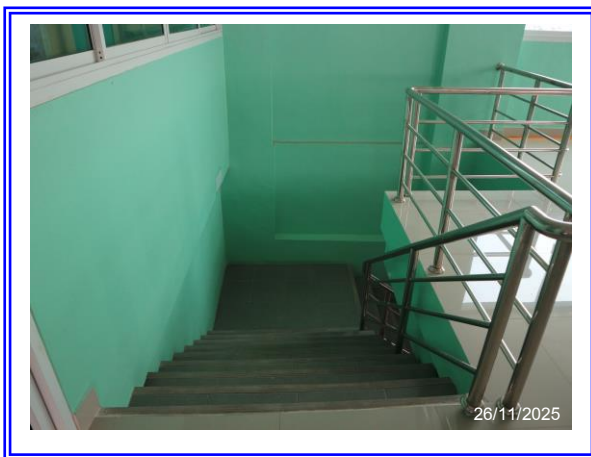
รูปที่ 2.9-5 บันไดหนีไฟและบันไดเดินขึ้น-ลง

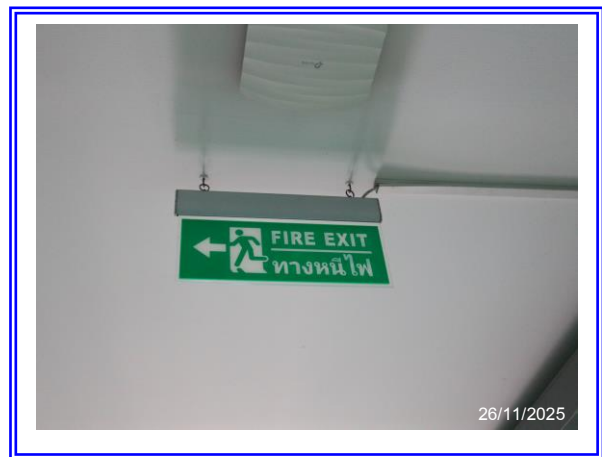
รูปที่ 2.9-6 ป้ายบอกทางหนีไฟ

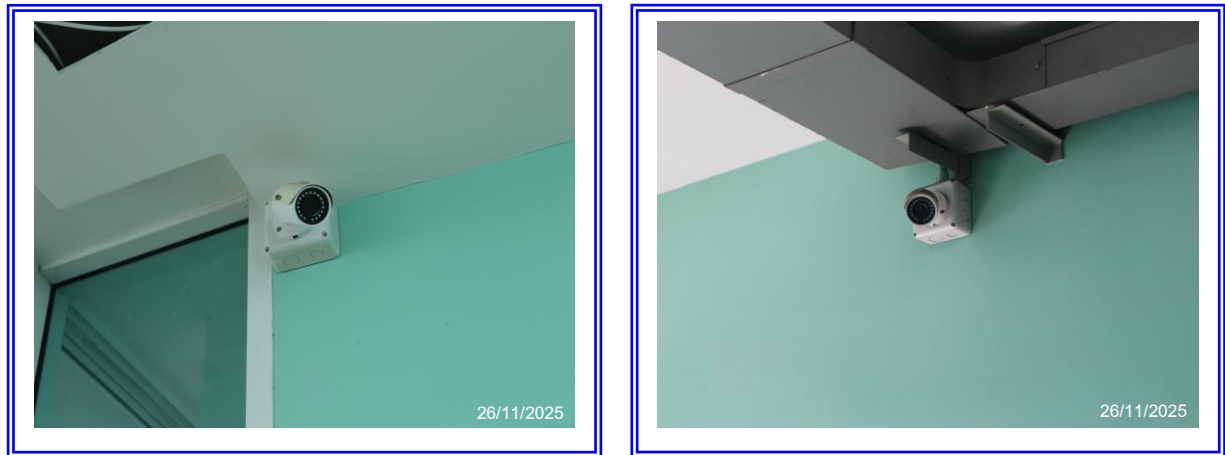
รูปที่ 2.9-7 กล้องวงจรปิดภายในโครงการ

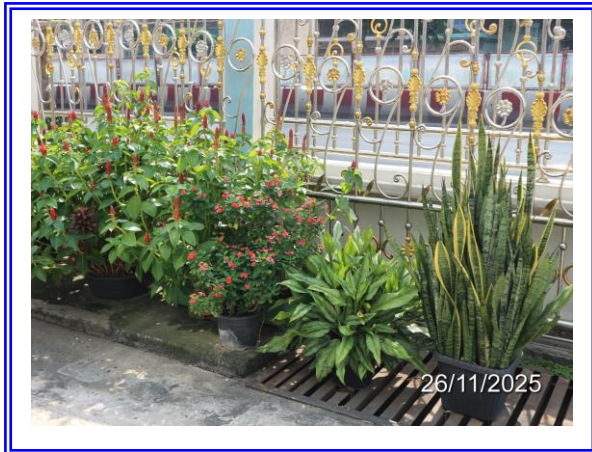
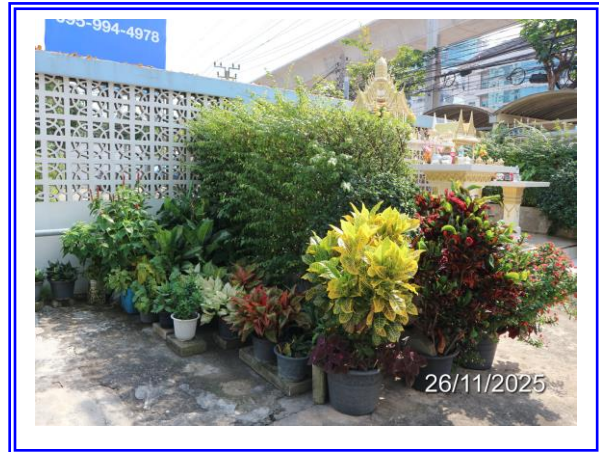
รูปที่ 3.1-1 พื้นที่สีเขียวภายในโครงการ

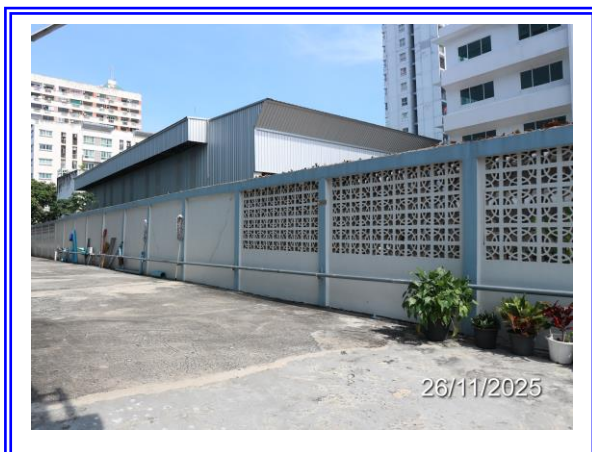
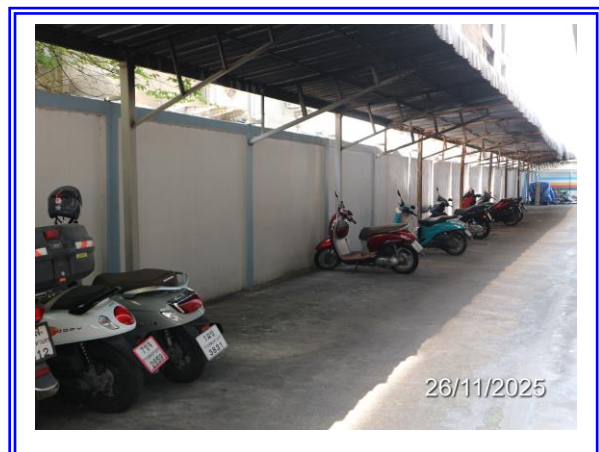
รูปที่ 3.1-2 รั้วรอบแนวเขตที่ดินรอบพื้นที่โครงการ

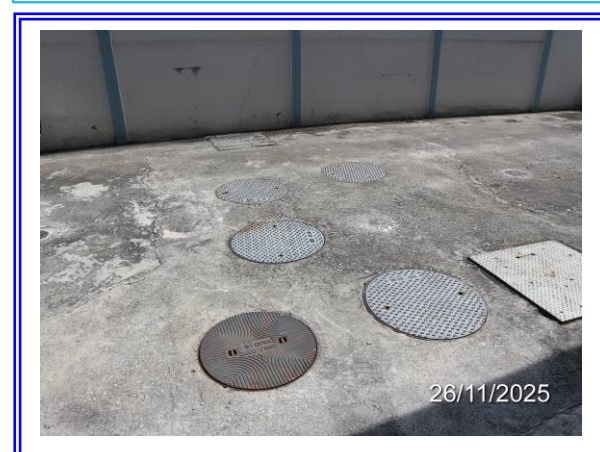
รูปที่ 3.1-10 ระบบบำบัดน้ำเสีย

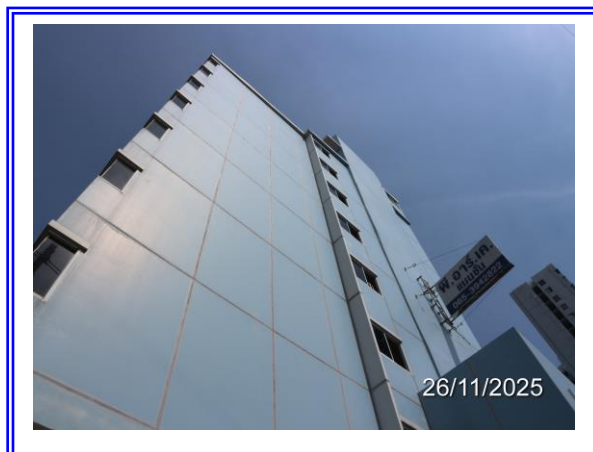
รูปที่ 3.1-13 สภาพภายนอกของอาคาร

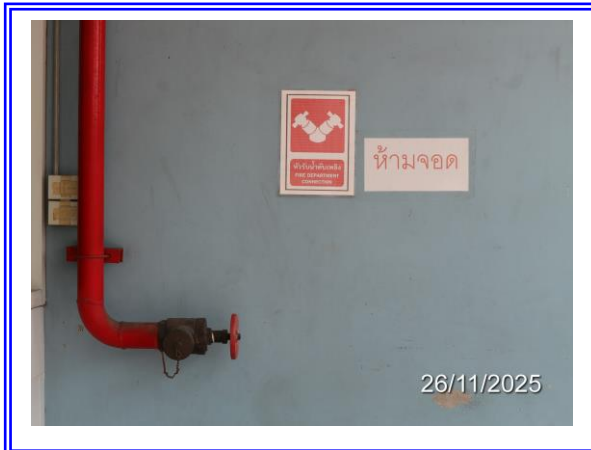
รูปที่ 3.1-32 หัวรับน้ำดับเพลิง

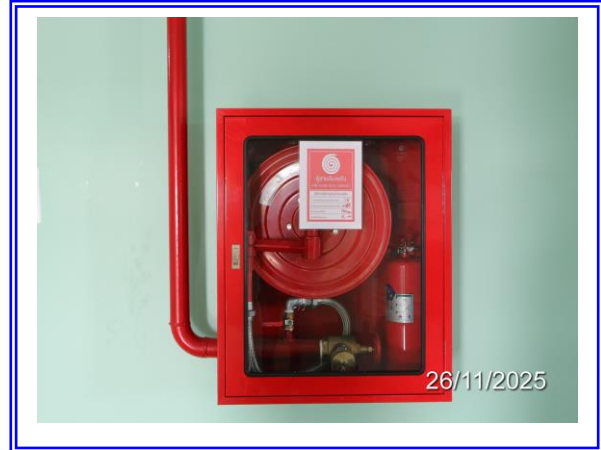
รูปที่ 3.1-33 ตู้เก็บสายฉีดน้ำดับเพลิงพร้อมอุปกรณ์

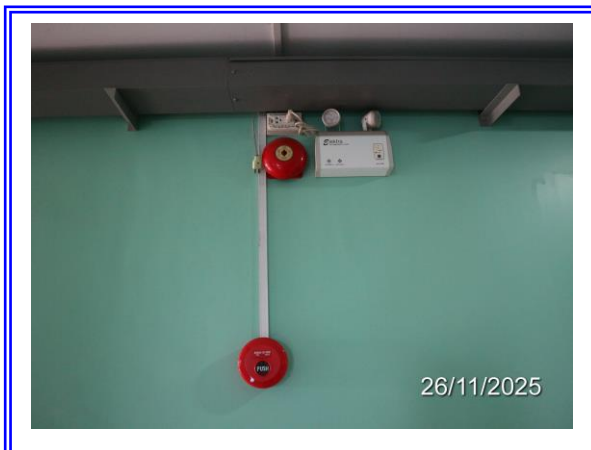
รูปที่ 3.1-34 อุปกรณ์แจ้งเหตุเพลิงไหม้แบบใช้มือ

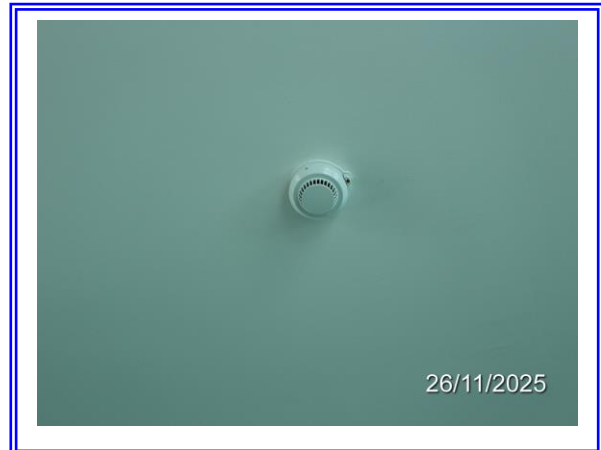
รูปที่ 3.1-35 อุปกรณ์ตรวจจับควัน

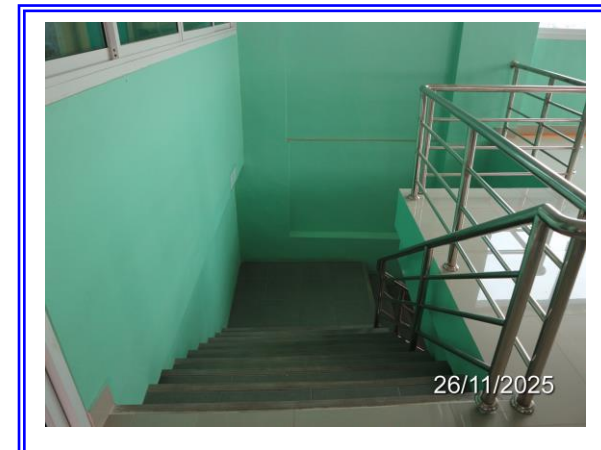
รูปที่ 3.1-37 บันไดหนีไฟและบันไดเดินขึ้น-ลง

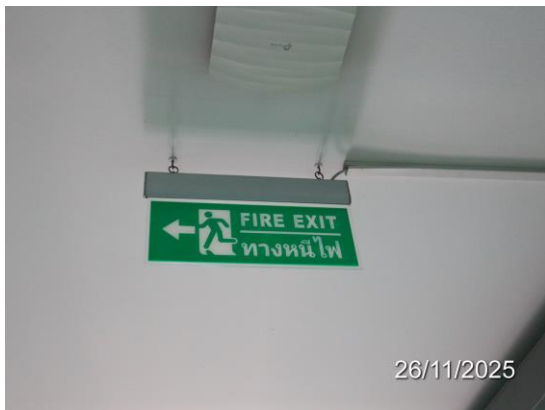
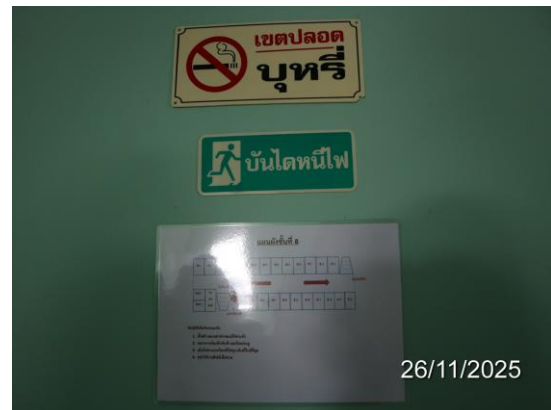
รูปที่ 3.1-38 บ้ายบอกทางหนีไฟ

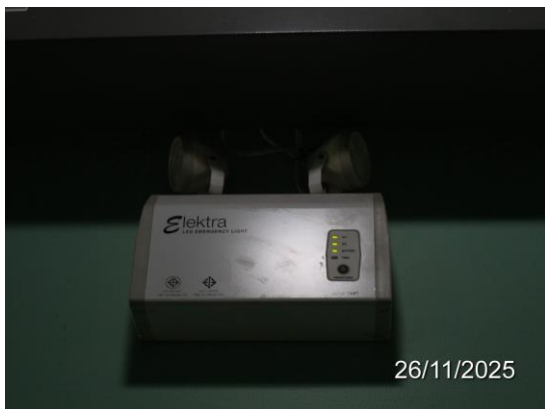
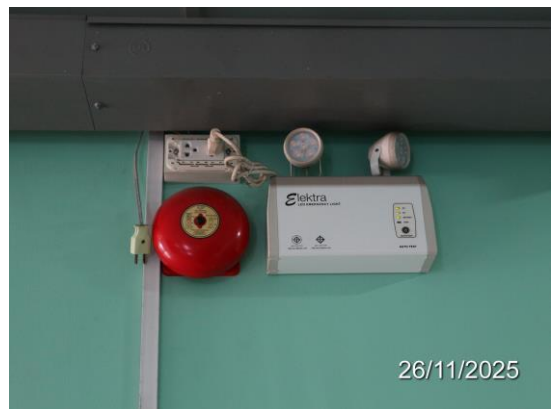
รูปที่ 3.1-39 ไฟส่องสว่างฉุกเฉิน

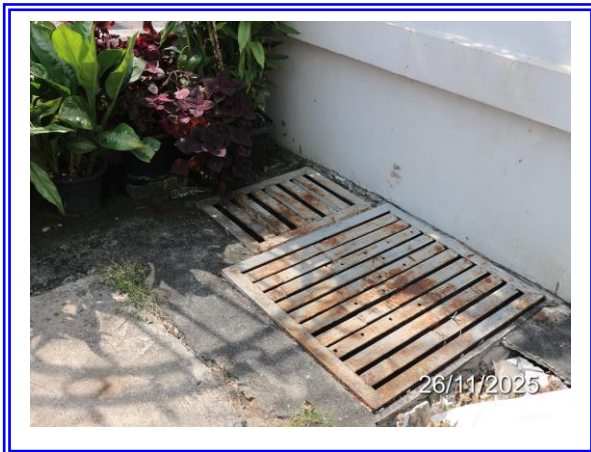
รูปที่ 3.1-43 รางระบายน้ำภายในโครงการ

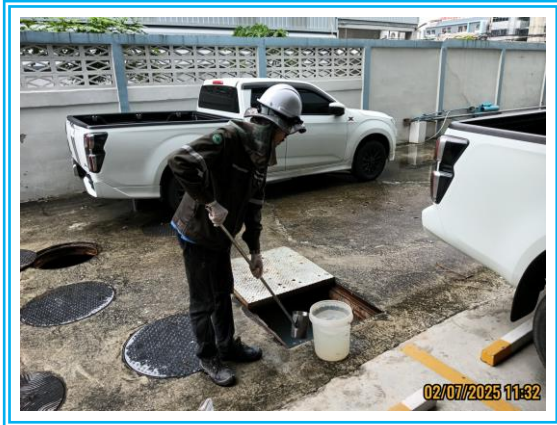
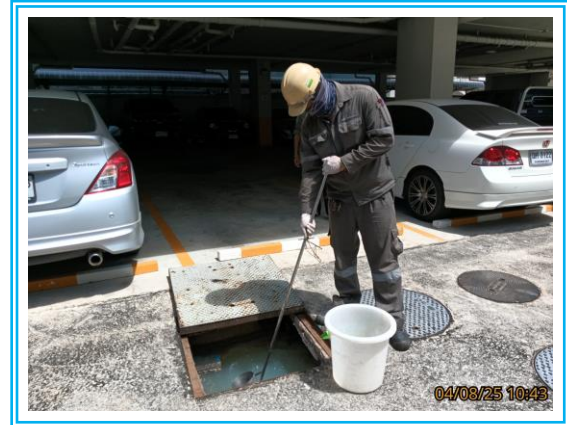
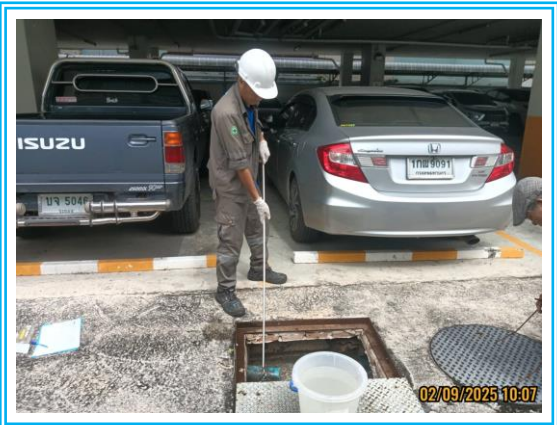
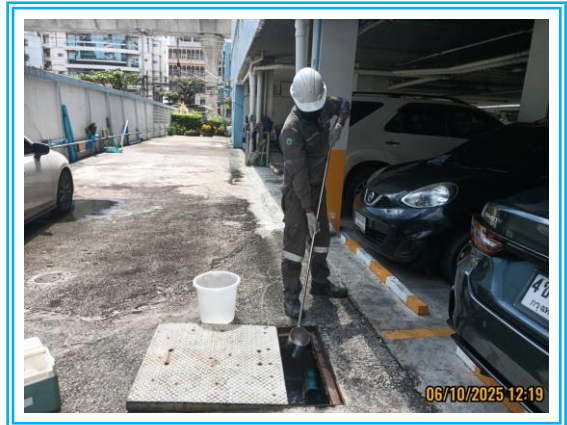
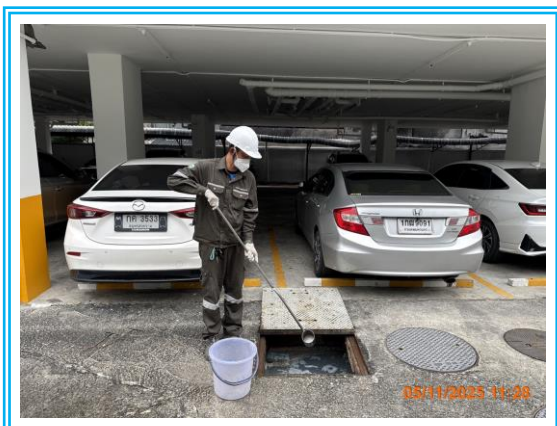
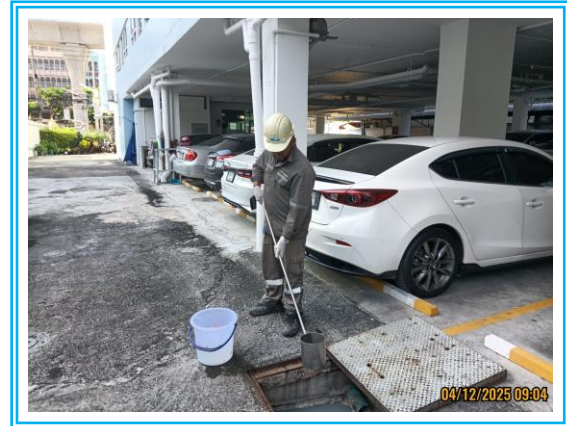
**รูปที่ 4-3-1** แสดงการจุดเก็บตัวอย่างคุณภาพน้ำทิ้ง  
บริเวณก่อนเข้าระบบบำบัดน้ำเสีย (จุด A) : ส่วนปรับสภาพสมดุล  
ดำเนินการเก็บตัวอย่างระหว่างเดือนกรกฎาคม – ธันวาคม 2568
