รายงานผลการปฏิบัติตามมาตรการป้องกันและแก้ไข  
ผลกระทบสิ่งแวดล้อมและมาตรการติดตามตรวจสอบคุณภาพสิ่งแวดล้อม

ระยะดำเนินการ ระหว่างเดือน กรกฎาคม - ธันวาคม พ.ศ. 2568

โครงการ ชูการ์ มารีนา รีสอร์ท อาร์ต กระรนบีช (ส่วนขยาย)  
ตั้งอยู่เลขที่ 542/1 ถนนปฎัก ตำบลกระรน อำเภอเมืองภูเก็ต จังหวัดภูเก็ต

เจ้าของโครงการ  
บริษัท มิ่งมะลิ กรุ๊ป จำกัด

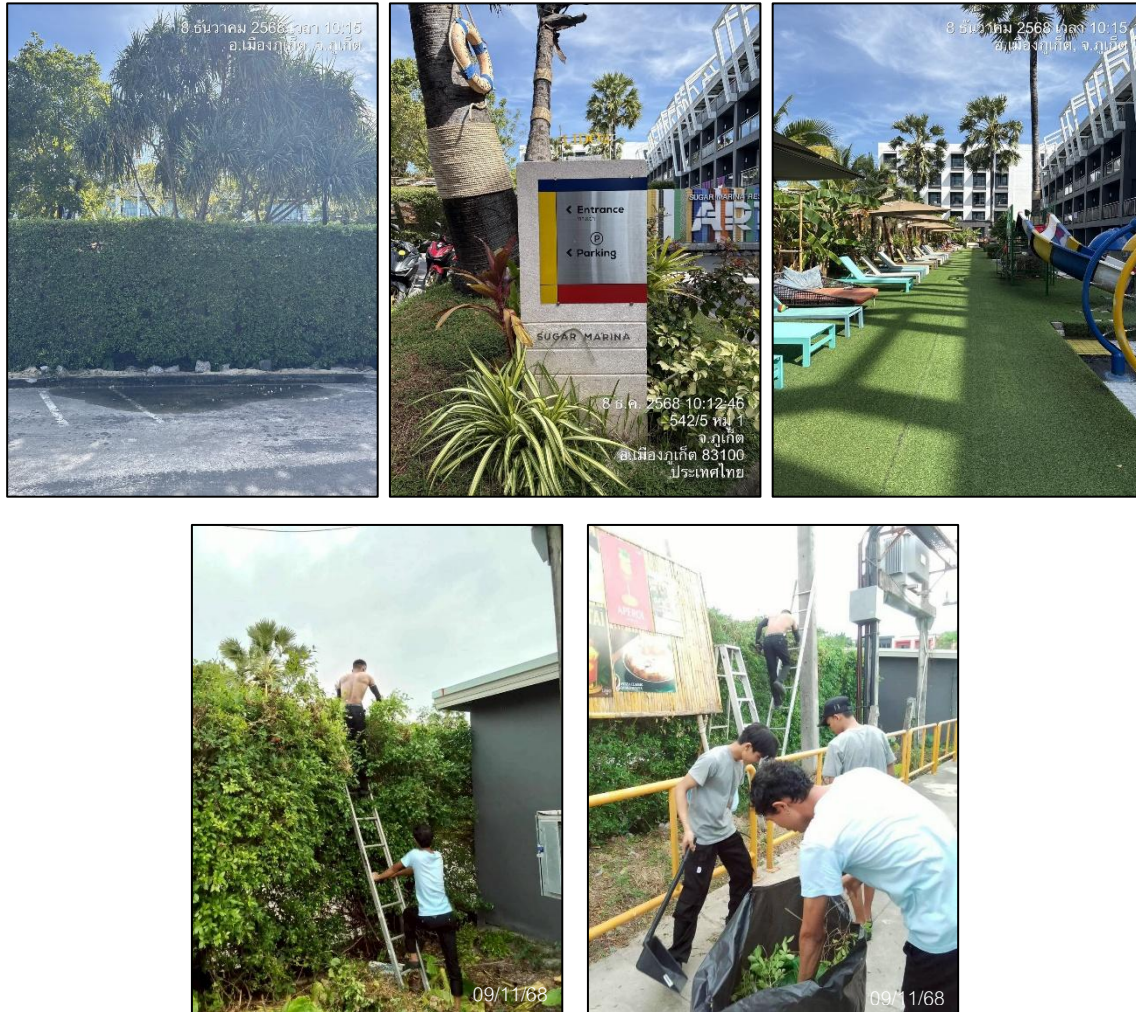
รูปภาพที่ 2.1 พื้นที่สีเขียวและงานสวน

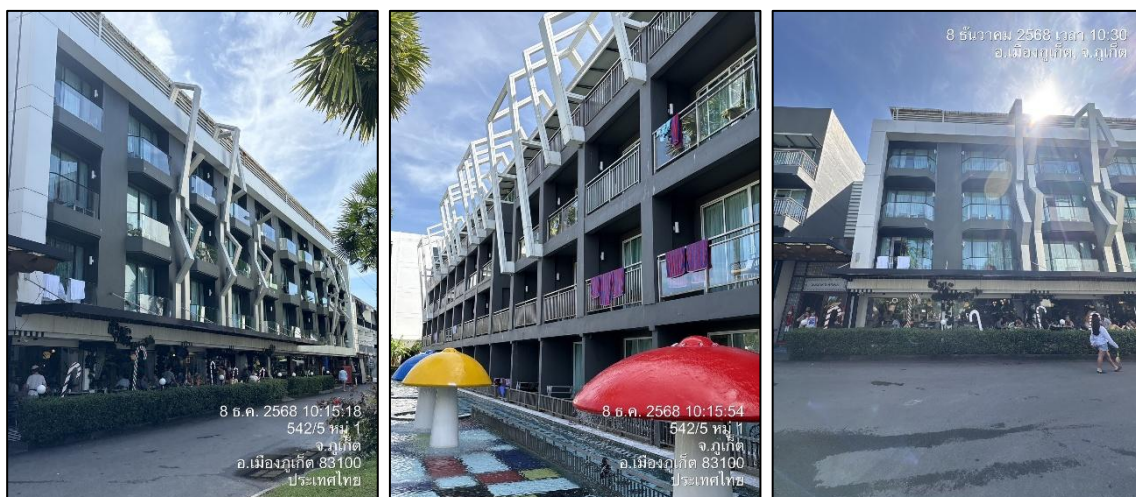
รูปภาพที่ 2.2 รูปแบบอาคาร

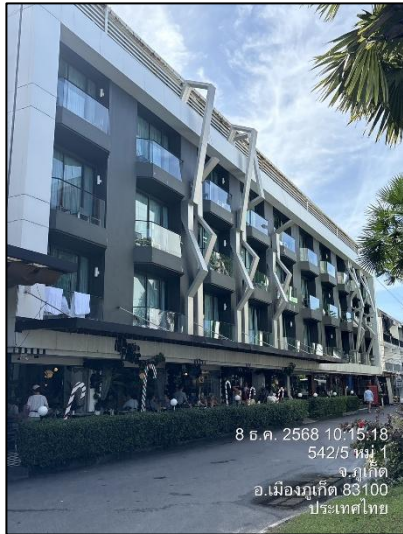
รูปภาพที่ 2.3 ระเบียงห้องพัก

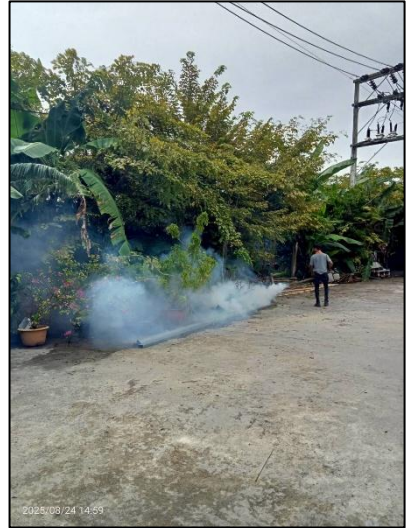
รูปภาพที่ 2.7 การฉีดพ่นแมลง

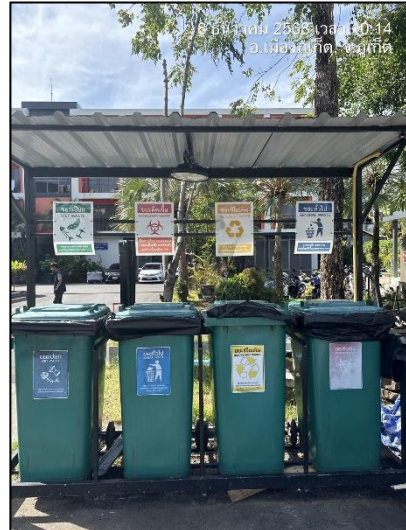
รูปภาพที่ 2.8 จุดพักมูลฝอยรวม

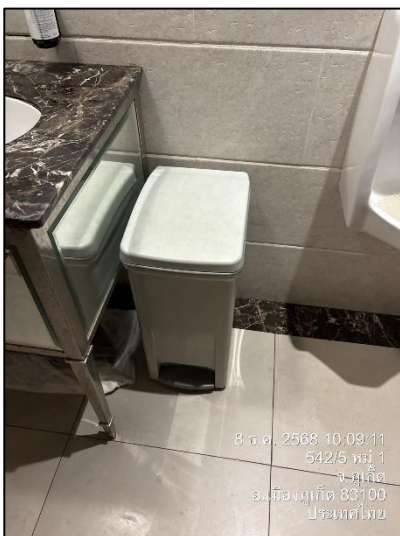
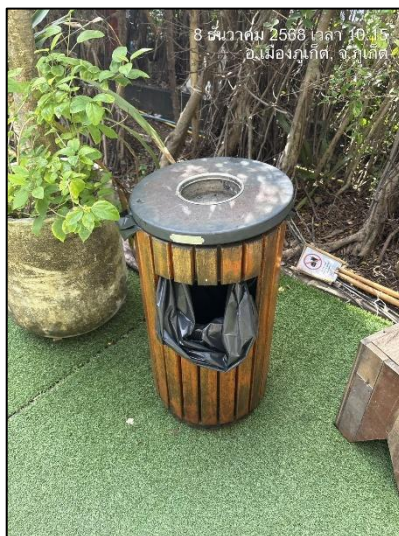
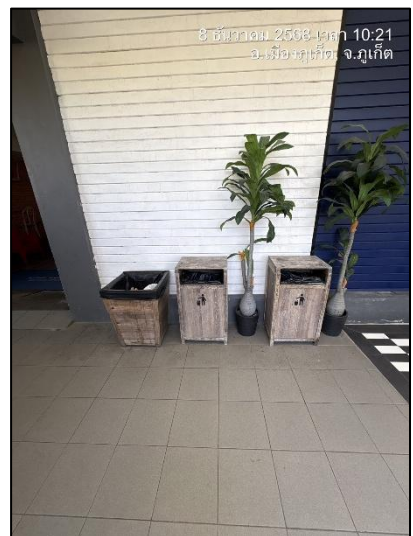
รูปภาพที่ 2.10 ถังขยะภายในโครงการ

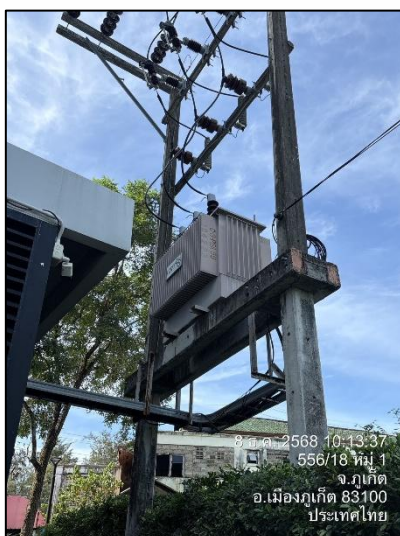
รูปภาพที่ 2.26 หม้อแปลงไฟฟ้า

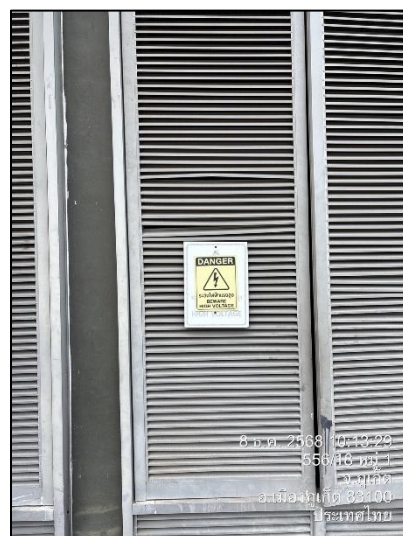
รูปภาพที่ 2.27 ป้ายเตือนไฟฟ้าแรงสูง

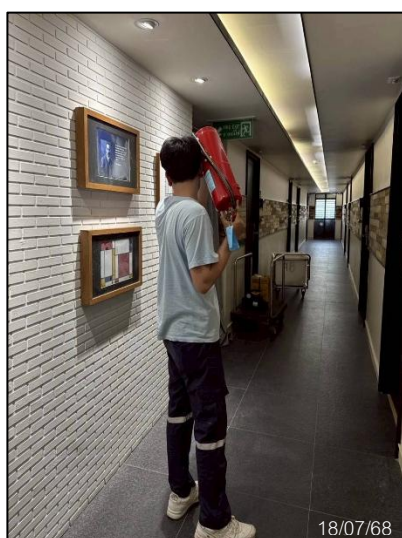
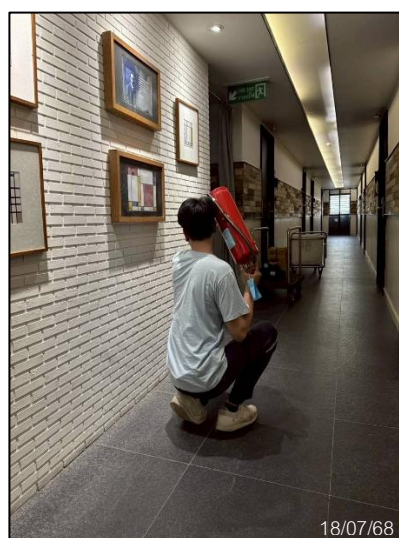
รูปภาพที่ 2.33 การตรวจสอบระบบป้องกันและเตือนอัคคีภัย

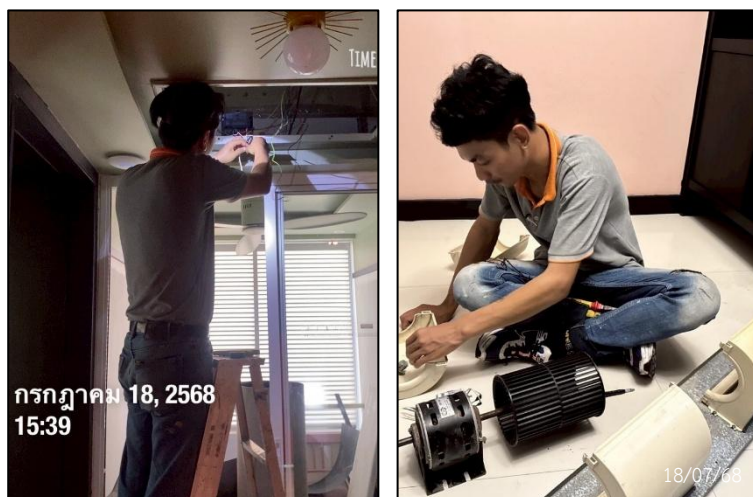
รูปภาพที่ 2.46 การล้างเครื่องปรับอากาศ

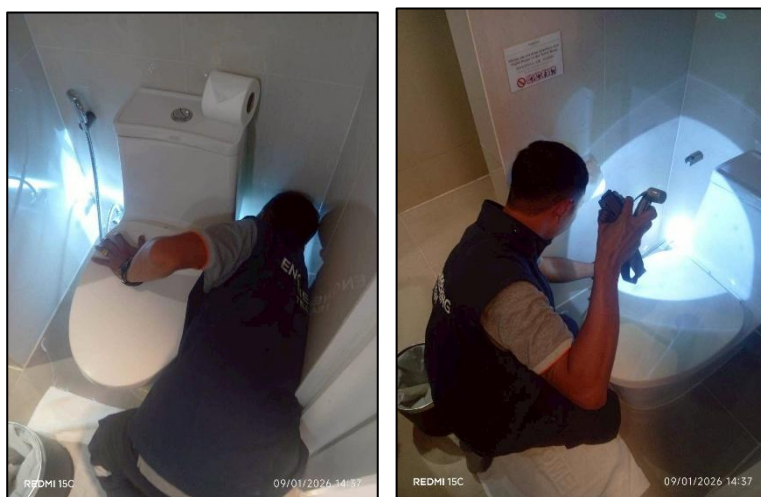
รูปภาพที่ 2.47 การตรวจสอบสุขภัณฑ์

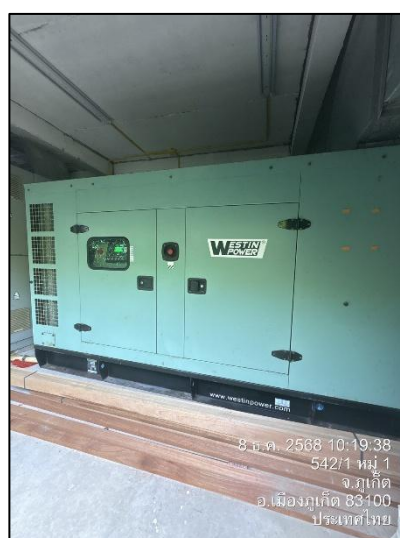
รูปภาพที่ 2.49 เครื่องกำเนิดไฟฟ้าสำรอง

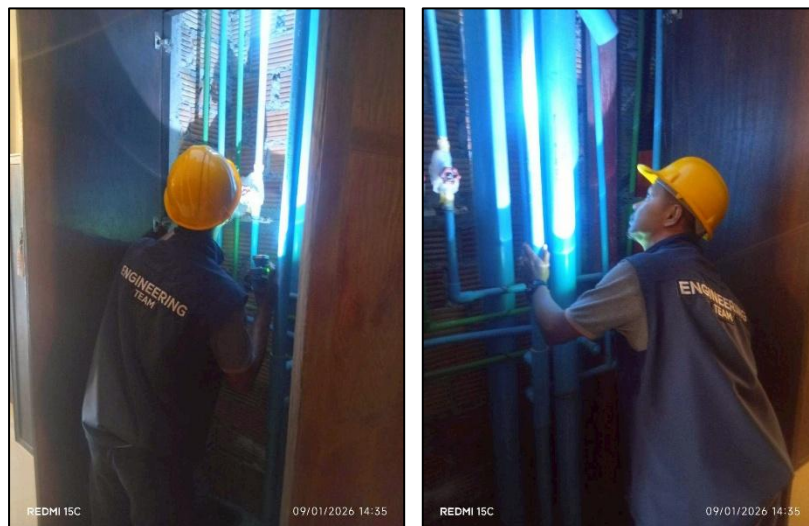
รูปภาพที่ 2.50 การตรวจสอบเส้นท่อประปา

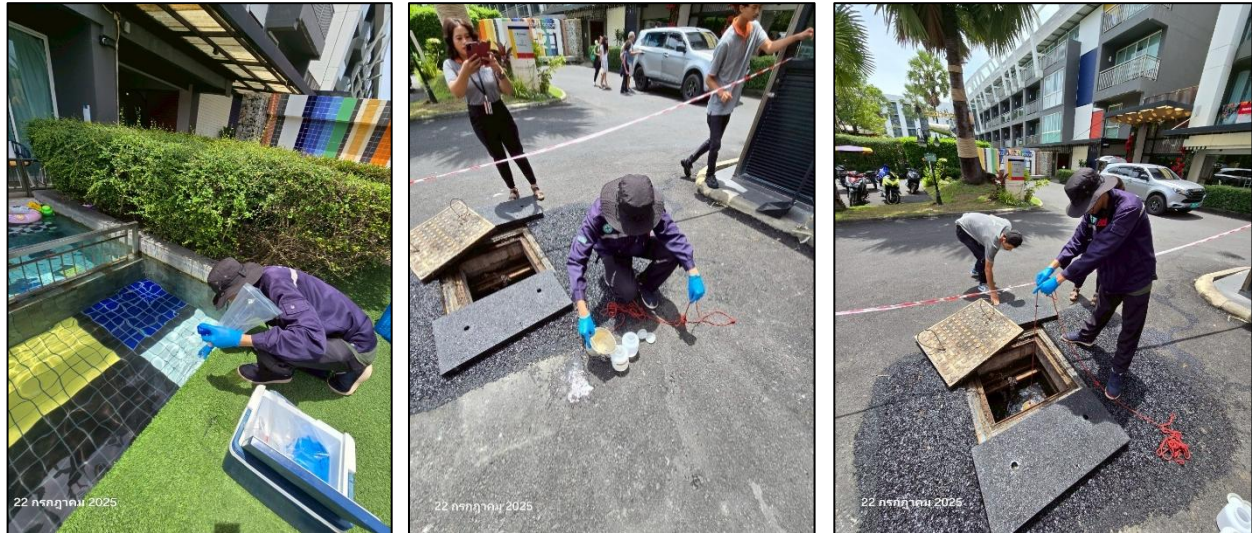
รูปภาพที่ 3.1 การเก็บตัวอย่างน้ำผ่านการบำบัด
