TERRA RESIDENCE II (เทอร์รา เรสซิเดนซ์ 2)

รายงานผลการปฏิบัติตามมาตรการป้องกัน และแก้ไขผลกระทบสิ่งแวดล้อม และมาตรการติดตามตรวจสอบผลกระทบสิ่งแวดล้อม (ระยะก่อสร้าง)

(รอบเดือนกรกฎาคม-ธันวาคม พ.ศ.2568) (รายงานฉบับปิดข้อมูลที่มีความคุ้มครอง)

มกราคม 2569

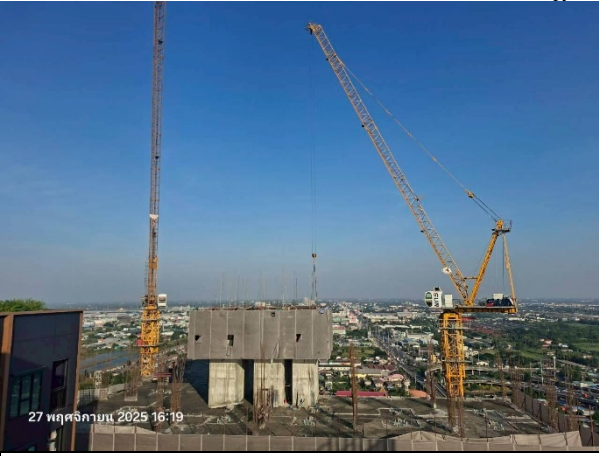
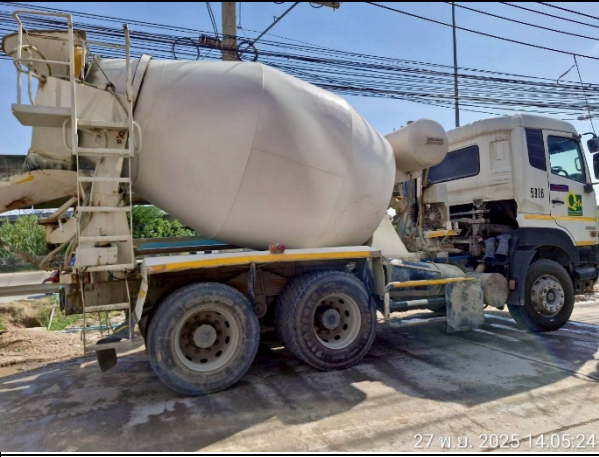
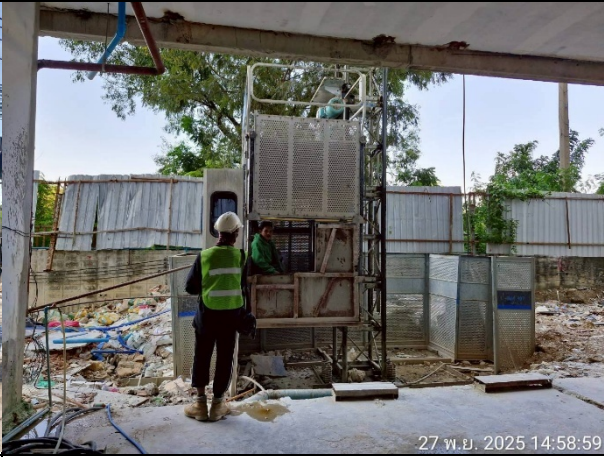
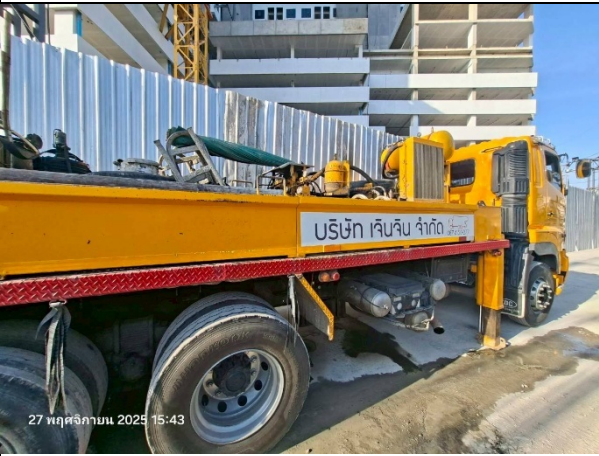
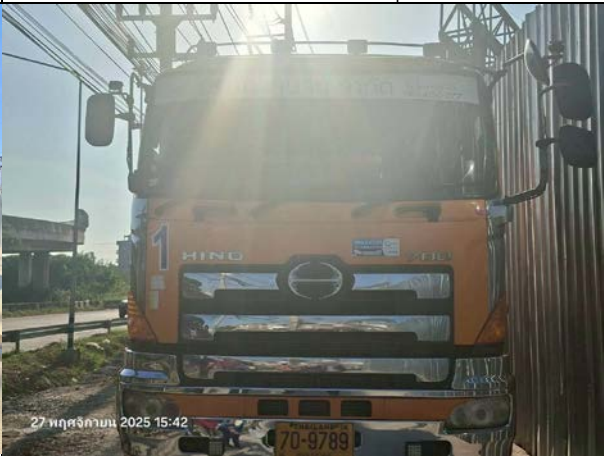
<p>27 พฤศจิกายน 2025 16:19</p>	  <p>27 พฤศจิกายน 2025 15:37</p>
<p>ทาวเวอร์เครน</p>	<p>เครื่องตัดเหล็ก</p>

<p>27 พ.ย. 2025 14:58:59</p>
<p>รถผสมคอนกรีต</p>	<p>ลิฟต์ขนส่งคนงาน และอุปกรณ์</p>

<p>27 พฤศจิกายน 2025 15:42</p>
<p>รถบรรทุกอุปกรณ์ก่อสร้าง พร้อมชื่อบริษัทผู้รับผิดชอบ</p>	
<p>รูปที่ 2-6 รถบรรทุก เครื่องจักร และอุปกรณ์ภายในพื้นที่ก่อสร้าง</p>

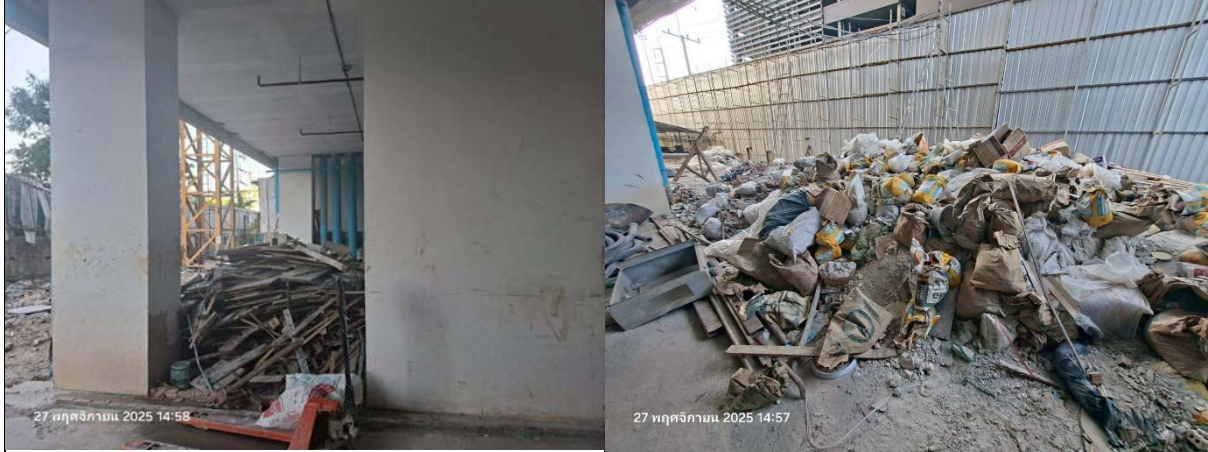
รูปที่ 2-12 การนำวัสดุจากการก่อสร้างไปกำจัด

พื้นที่สำหรับทิ้งเศษวัสดุจากการก่อสร้าง

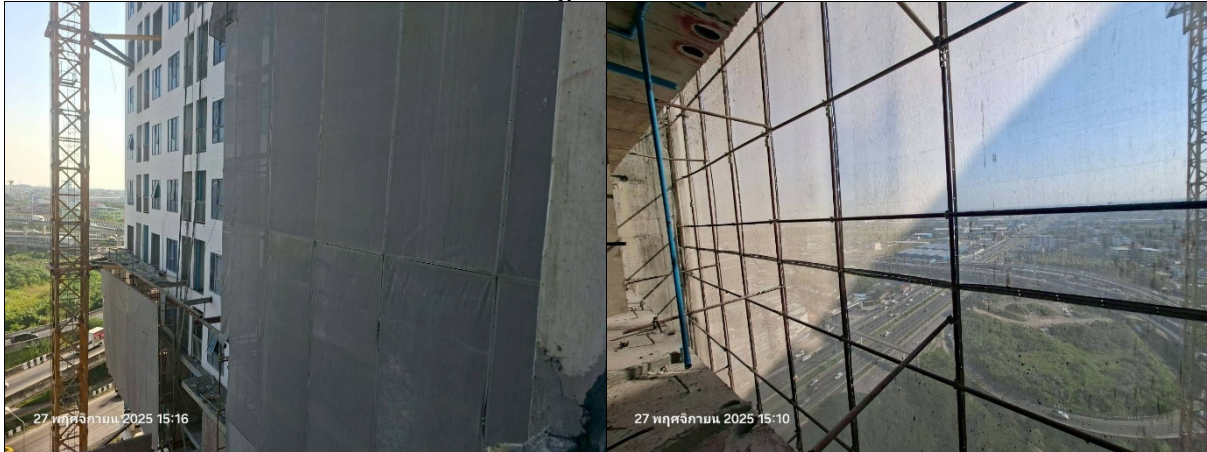
รูปที่ 2-15 อาชีวอนามัย และความปลอดภัย (ต่อ)

ผ้าใบ Mesh Sheet

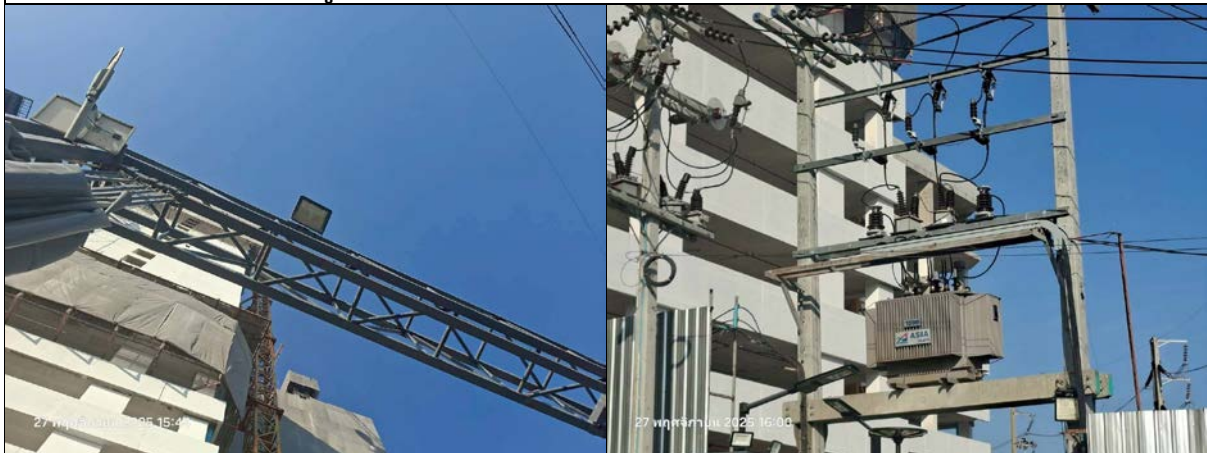
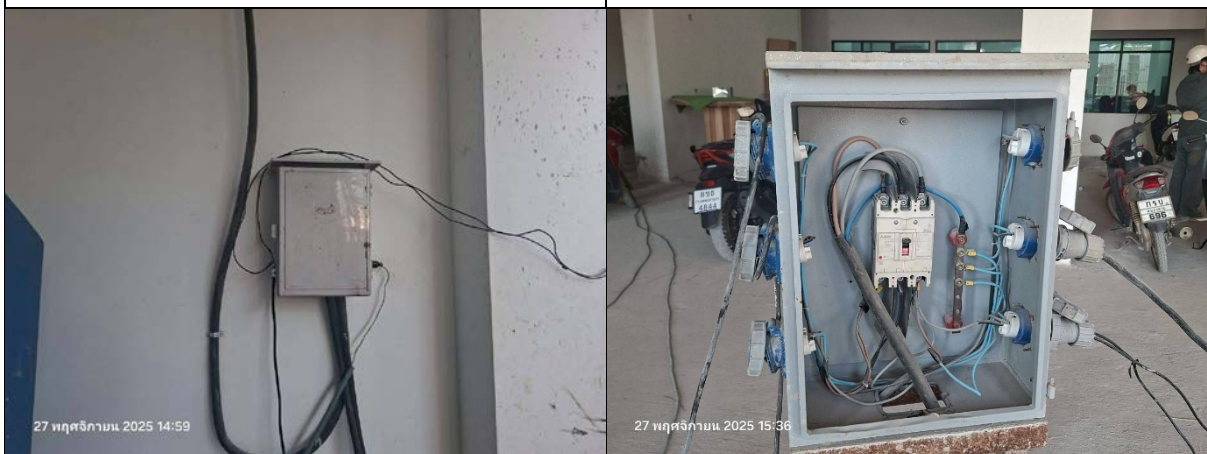
รูปที่ 2-16 ระบบไฟฟ้า

ไฟส่องสว่างบริเวณทางเข้า-ออก

หม้อแปลงไฟฟ้าภายในพื้นที่ก่อสร้าง

ตู้ควบคุมระบบไฟฟ้า

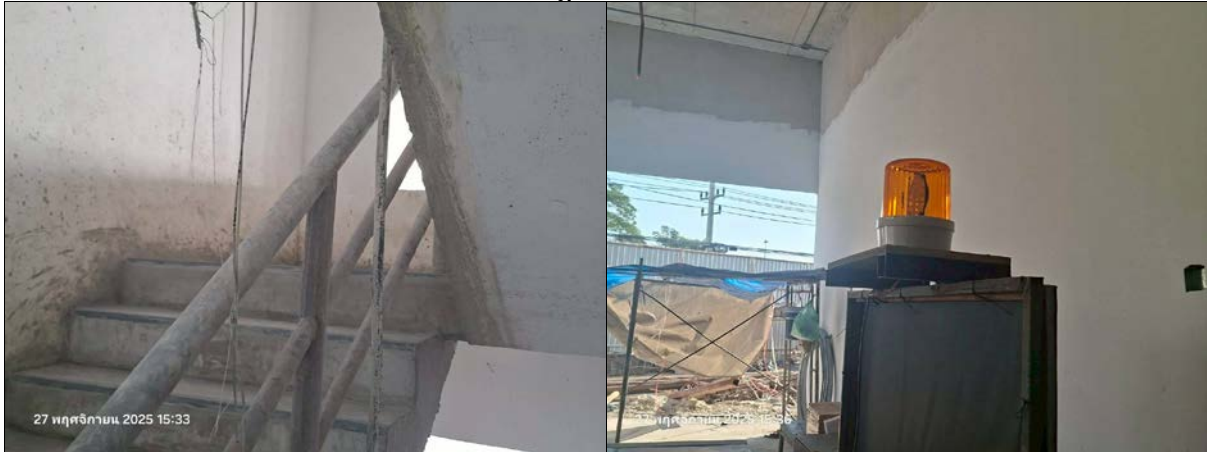
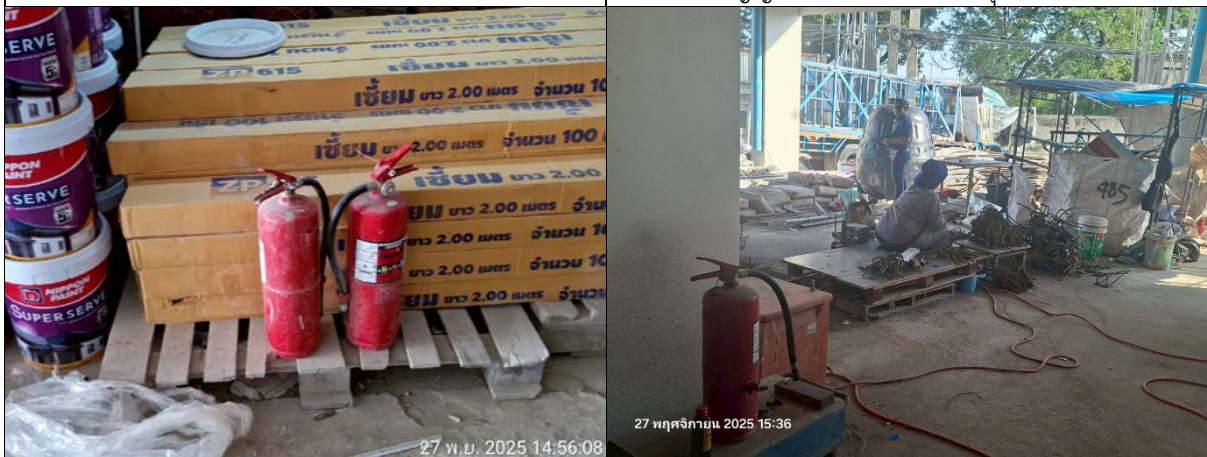
รูปที่ 2-17 การป้องกัน และระงับอัคคีภัย

บันไดหนีไฟ

สัญญาณเตือนเมื่อเกิดเหตุเพลิงไหม้

ถังดับเพลิงประจำจุดก่อสร้าง

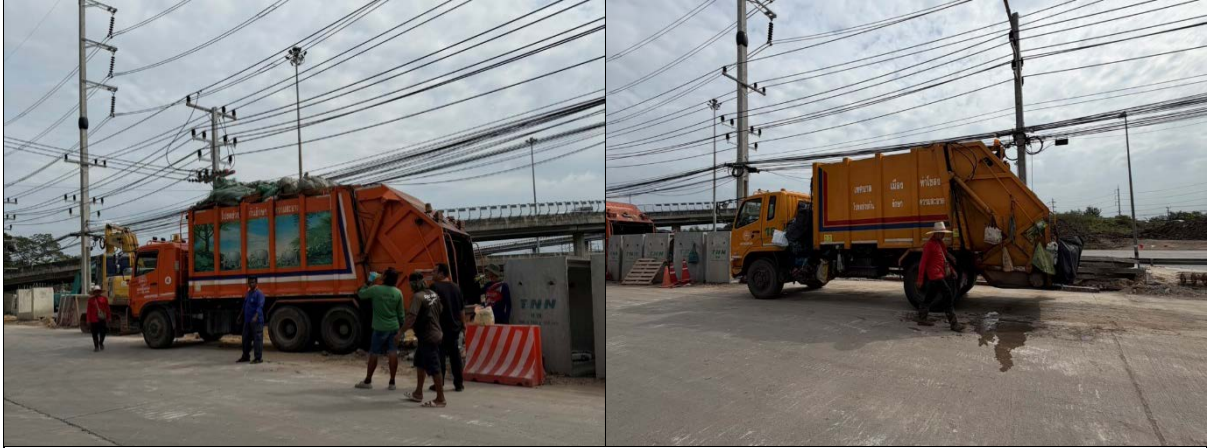
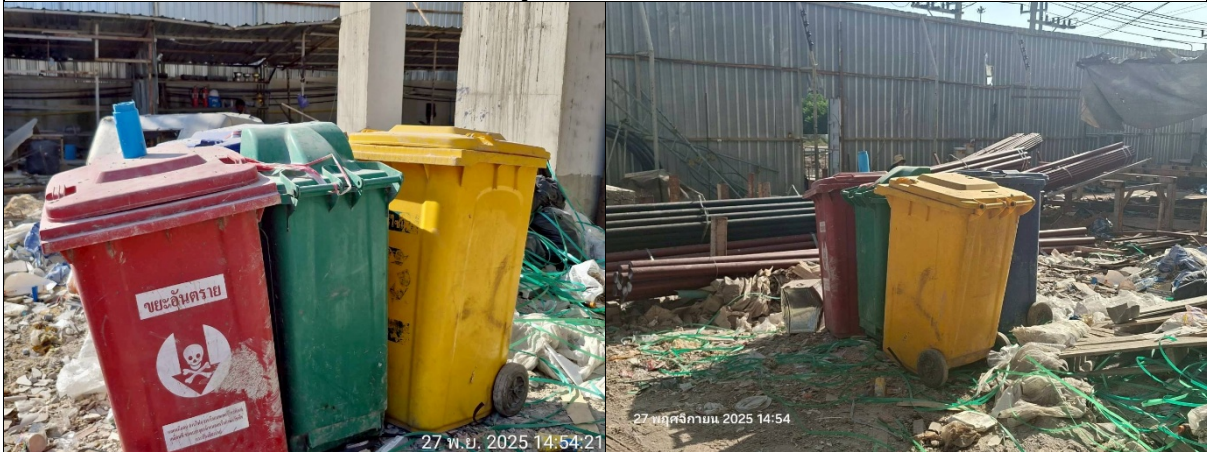
รูปที่ 2-21 การจัดการมูลฝอย

การจัดเก็บมูลฝอยโดยเทศบาลท่าโขลง

ถังรองรับมูลฝอย

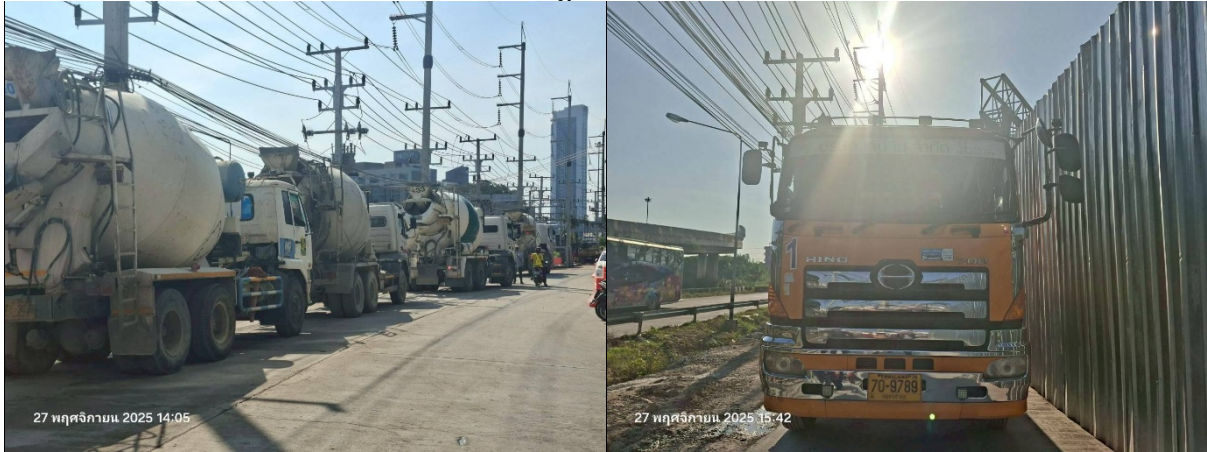
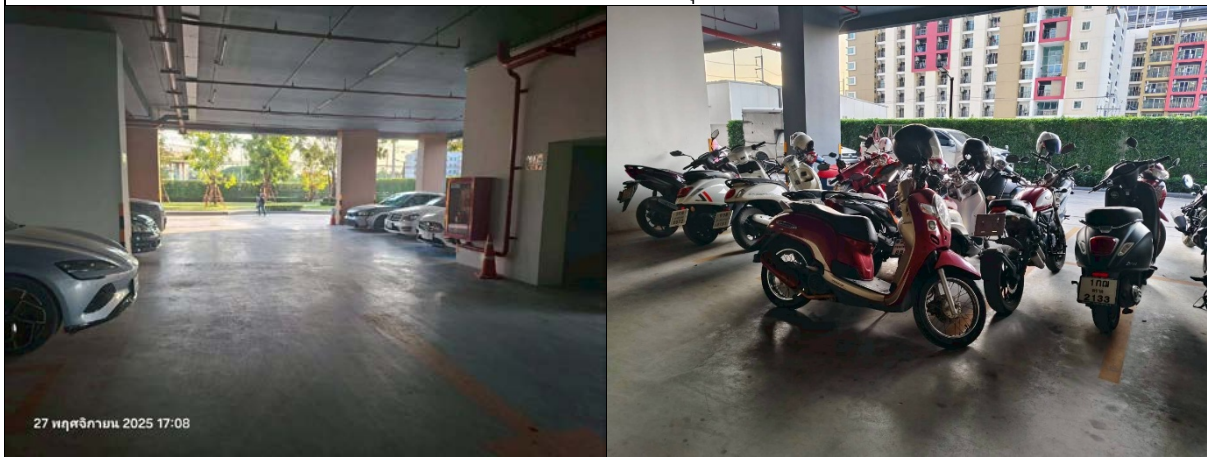
รูปที่ 2-22 การจัดการด้านจราจรของพื้นที่โครงการ

พื้นที่จอดรถบรรทุก

พื้นที่จอดรถโครงการ TERRA RESIDENCE 1

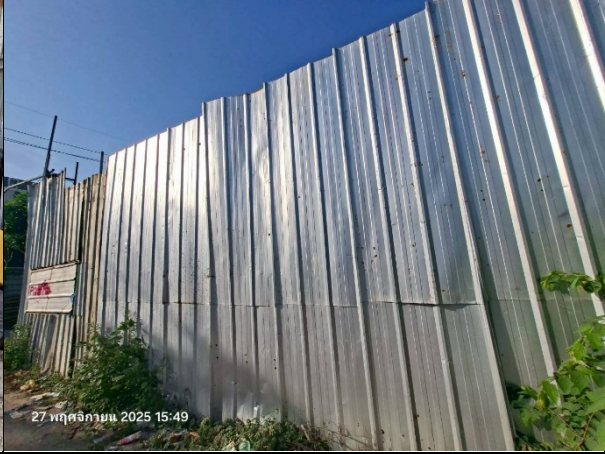
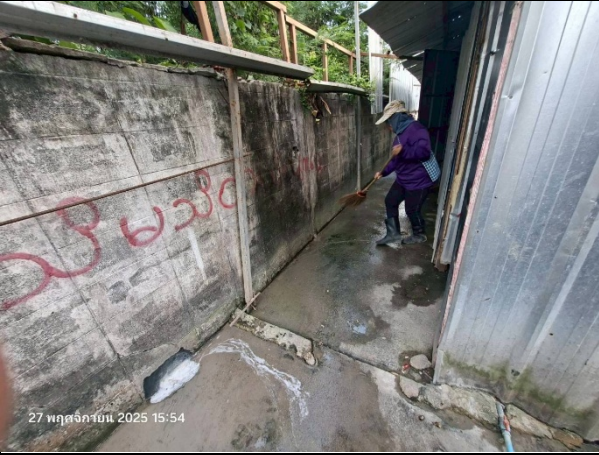
<p>27 พฤศจิกายน 2025 15:50</p>	  <p>27 พ.ย. 2025 15:50:07</p>
บ้านพักคนงาน	
  <p>27 พ.ย. 2025 15:51:06</p>

<p>27 พฤศจิกายน 2025 15:49</p>
จุดทิ้งมูลฝอย	รั้วล้อมรอบบ้านพักคนงาน

<p>27 พฤศจิกายน 2025 15:54</p>	  <p>27 พฤศจิกายน 2025 15:53</p>
คนงานทำความสะอาดบ้านพัก	ถังบำบัดน้ำเสีย
รูปที่ 2-30 บริเวณบ้านพักคนงาน
