รายงานผลการปฏิบัติตามมาตรการป้องกันและแก้ไขผลกระทบสิ่งแวดล้อม  
และมาตรการติดตามตรวจสอบผลกระทบสิ่งแวดล้อม

ระยะดำเนินการ (ช่วงเดือนกรกฎาคมถึงธันวาคม พ.ศ. 2568)

## โครงการโรงแรม แซนด์ดูนส์ เจ้าหลาว บีช รีสอร์ท หาดเจ้าหลาว ตำบลคลองขุด อำเภอท่าใหม่ จังหวัดจันทบุรี

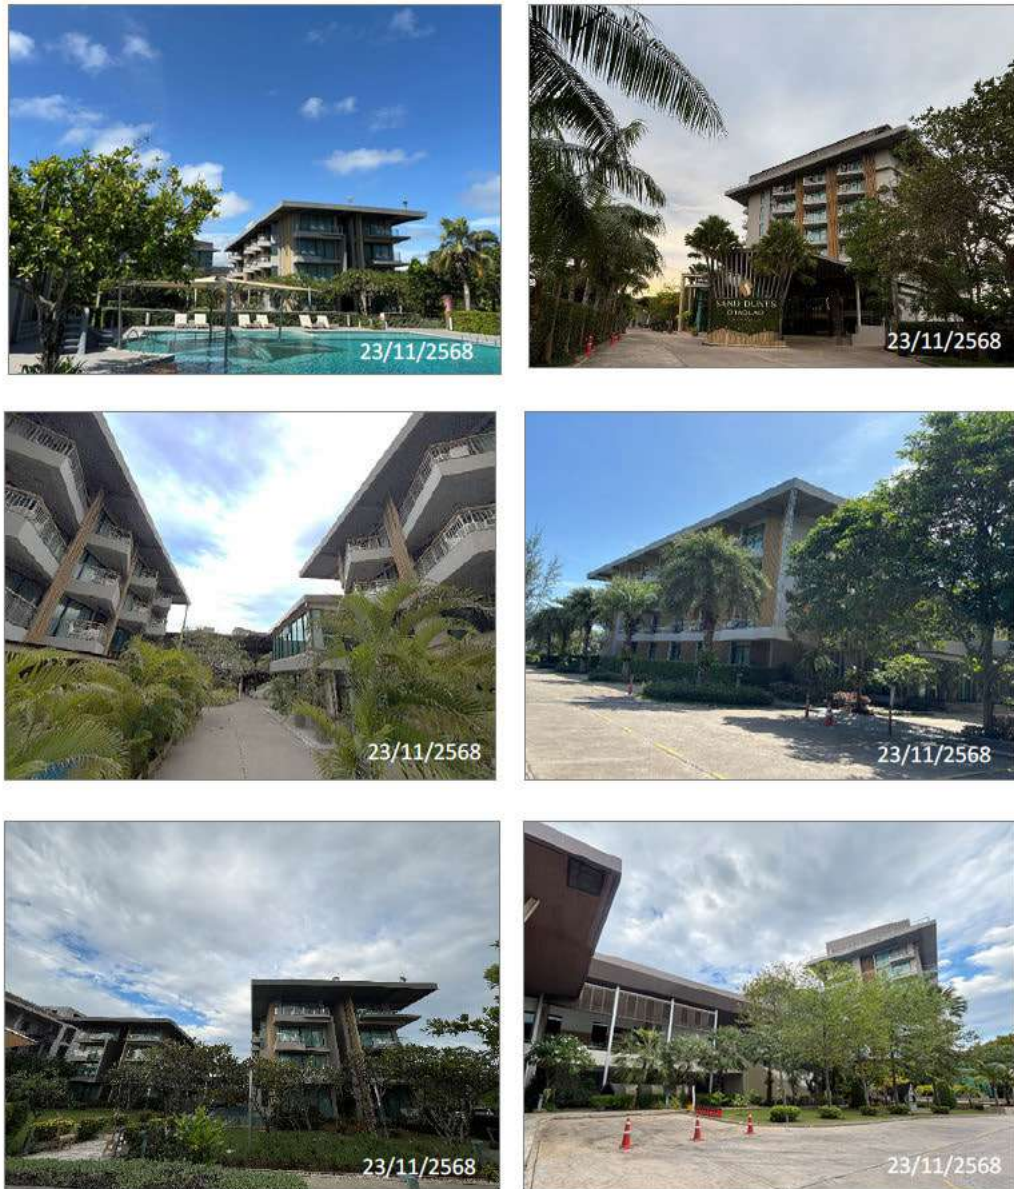
รูปที่ 1-1 : สถานภาพปัจจุบันของโครงการ

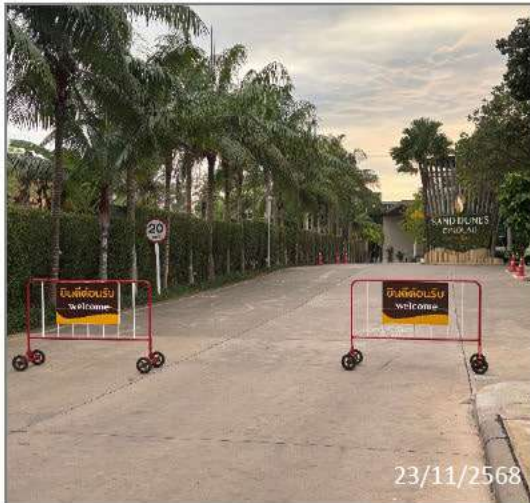
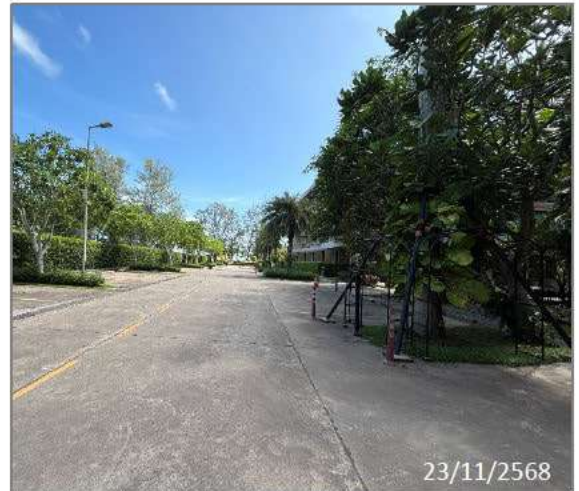
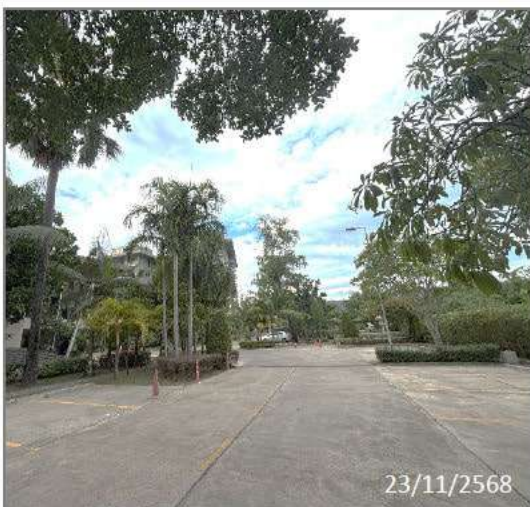
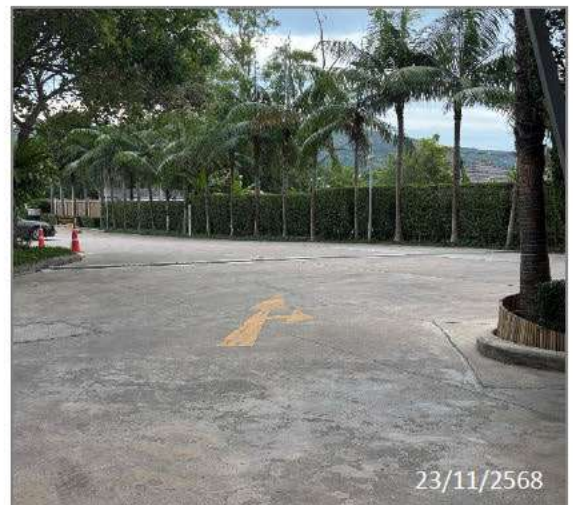
ภาพที่ 3-5 : ถนนภายในโครงการอยู่ในสภาพดี

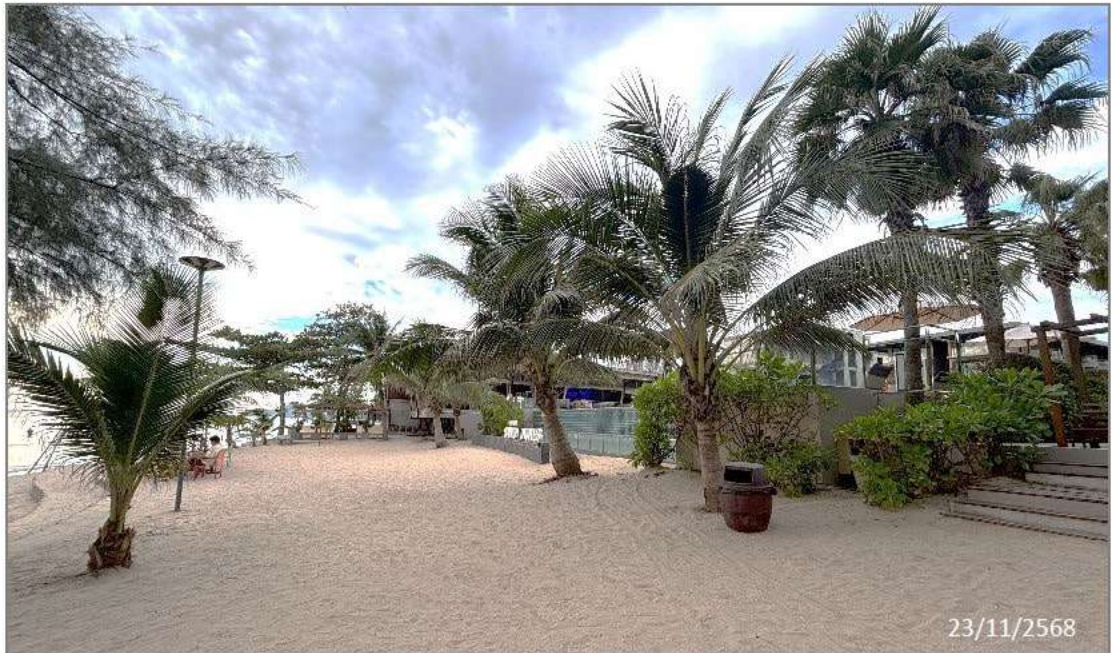
ภาพที่ 3-7 : บริเวณชายหาดเจ้าหลาวหน้าโครงการ ไม่มีสิ่งปลูกสร้างของโครงการ  
และยังมีการปลูกพืชกันกัดเซาะริมชายหาดหน้าโครงการ

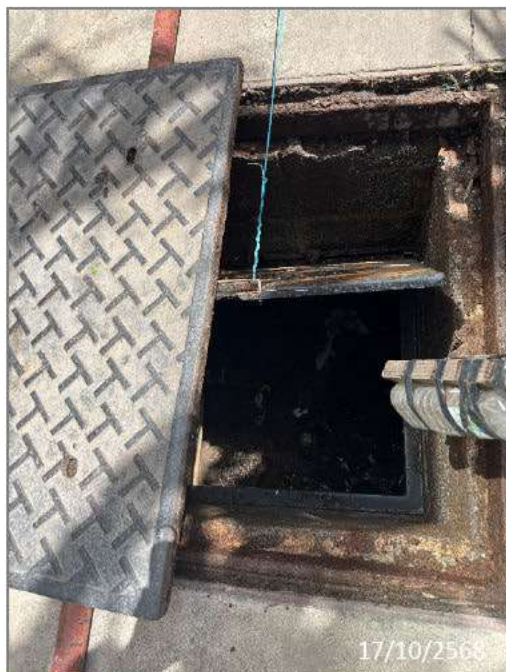
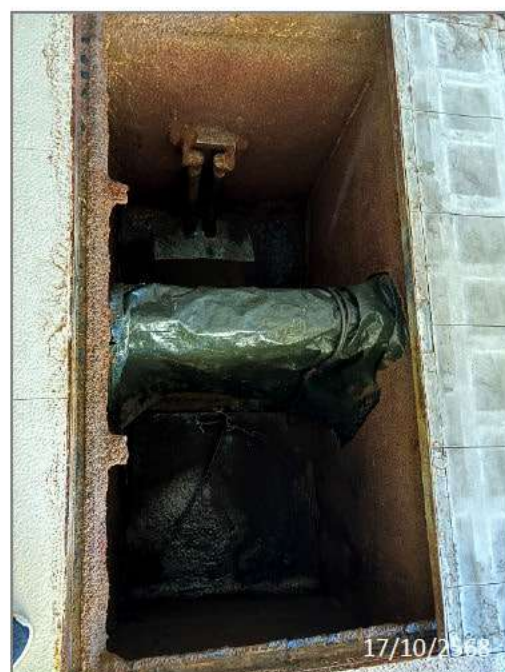
ภาพที่ 3-9 : ระบบบำบัดน้ำเสียภายในพื้นที่โครงการ

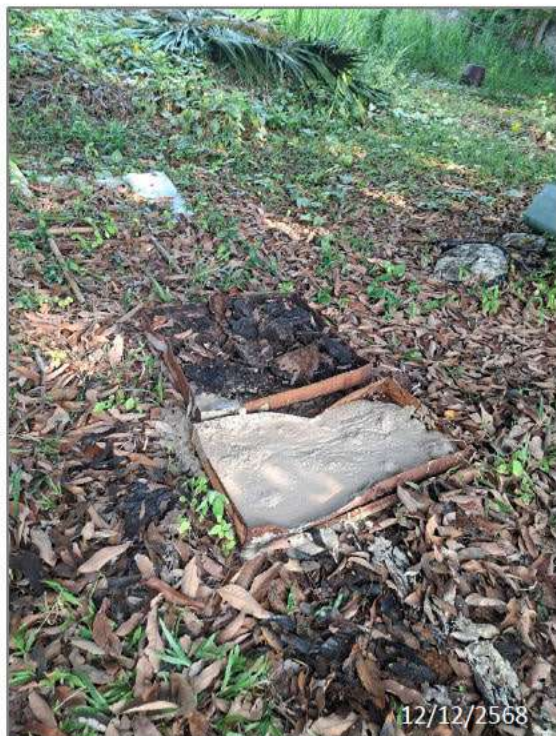
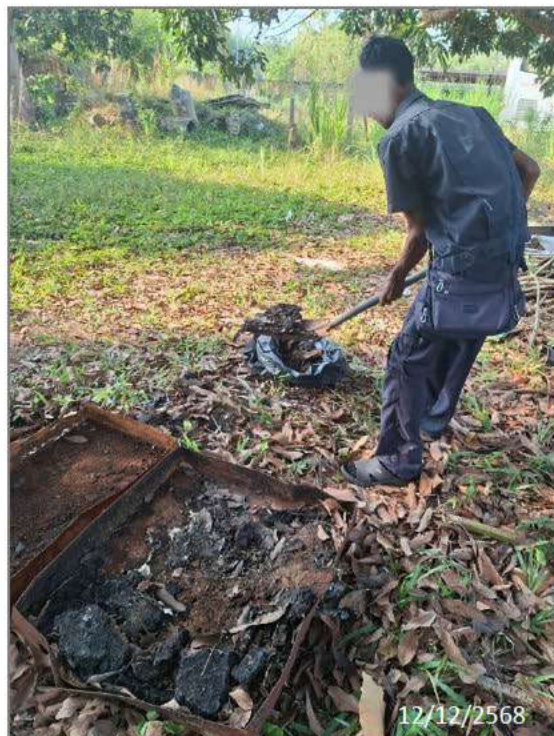
ภาพที่ 3-10 ไขมันที่ถูกตัดออกจากบ่อดักไขมัน ใส่กะบะตากไขมันจนแห้ง  
แล้วนำใส่ถุงเพื่อนำไปทิ้งในห้องพักมูลฝอยรวม

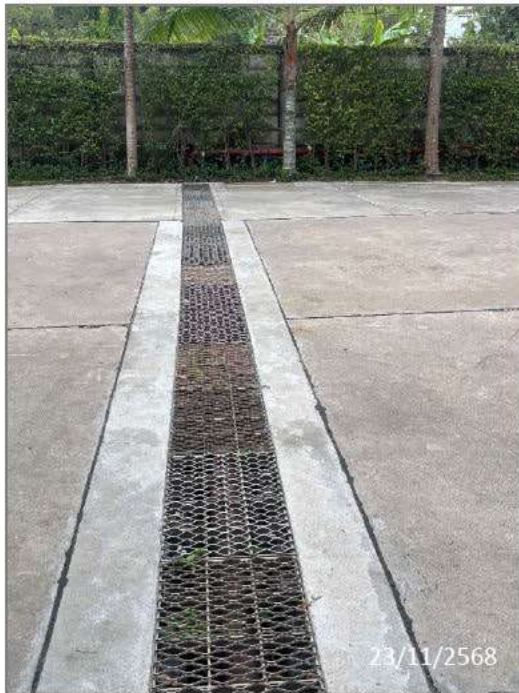
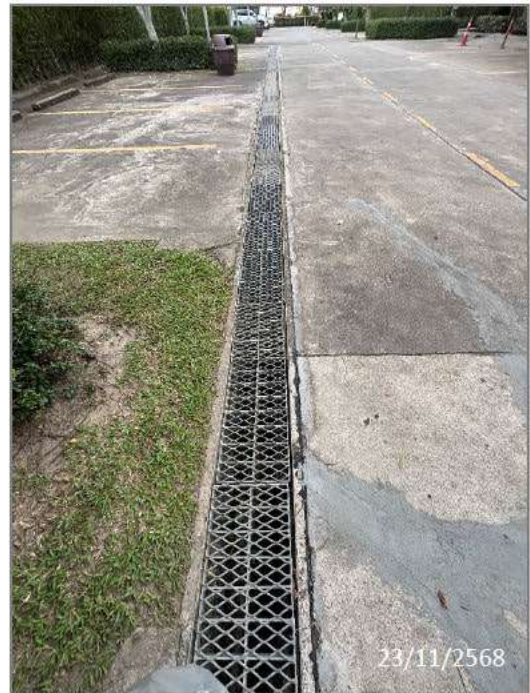
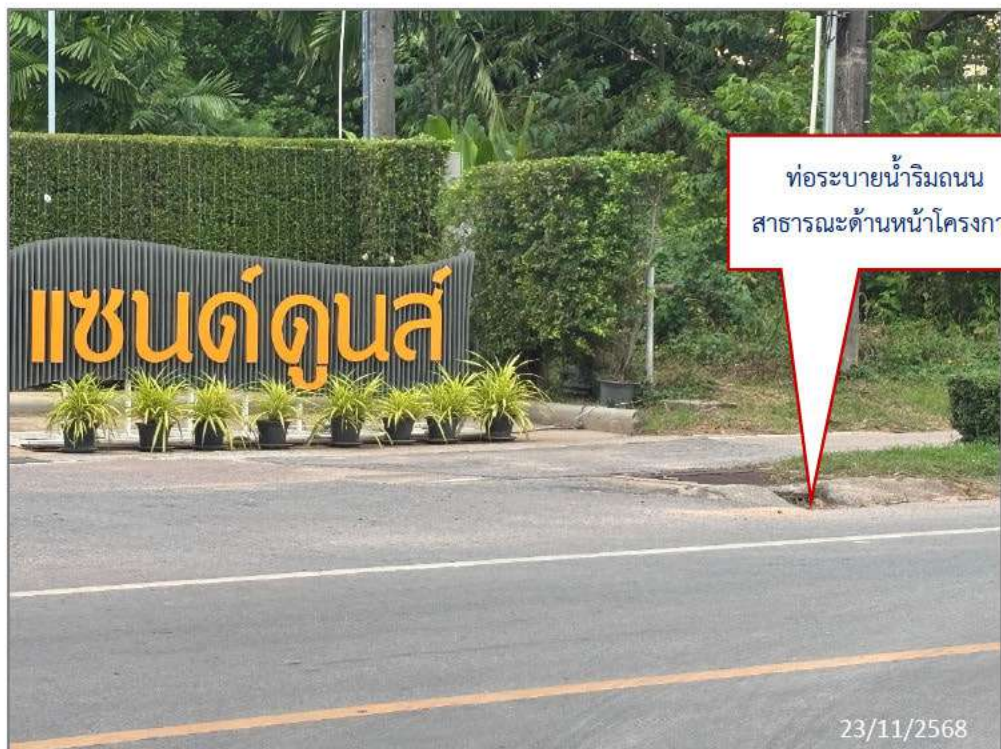
ภาพที่ 3-11 : ระบบระบายน้ำภายในโครงการ

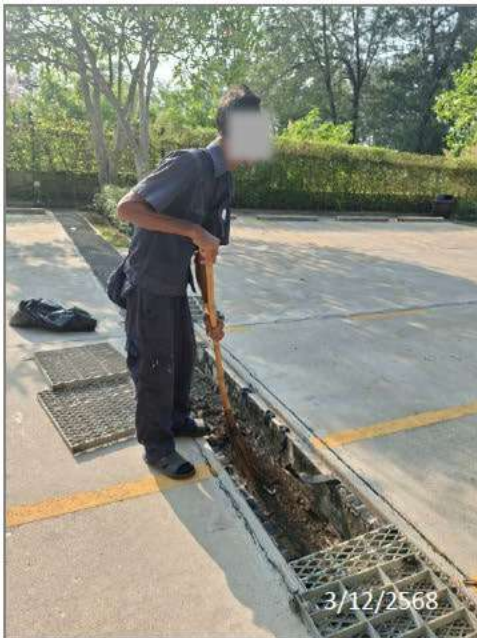
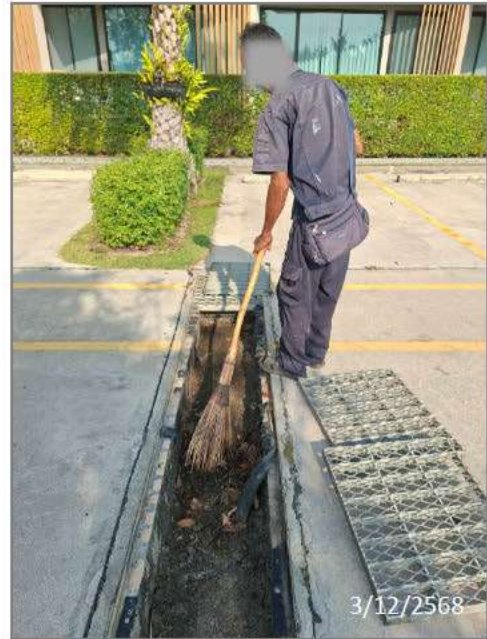
ภาพที่ 3-12 : เจ้าหน้าที่ทำความสะอาดและขุดลอกเศษตะกอนในท่อระบายน้ำและบ่อพักน้ำ

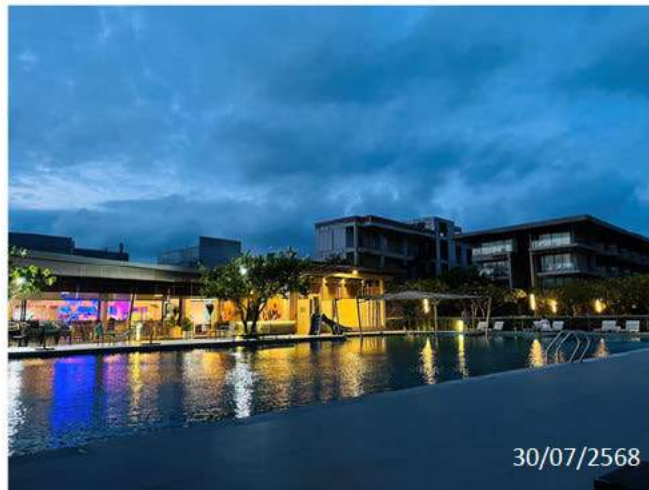
ภาพที่ 3-32 : บริเวณสระว่ายน้ำของโครงการในช่วงกลางคืน มีแสงสว่างเพียงพอ

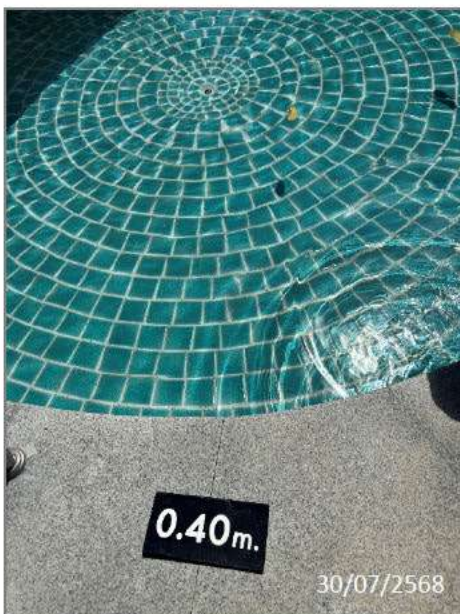
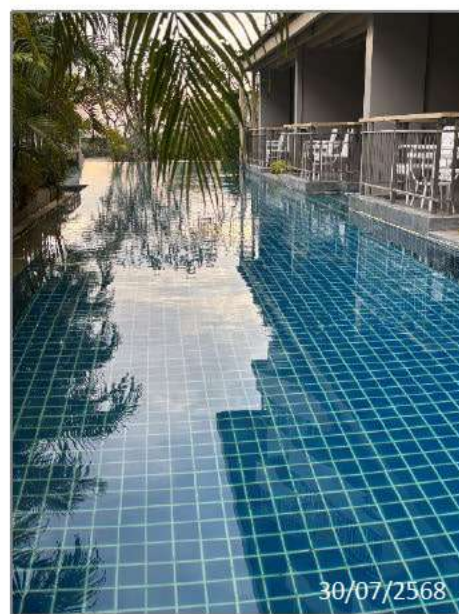
ภาพที่ 3-35 : พื้น/ร่องยาแนวกระเบื้องสรว่ายน้ำของโครงการที่ดูแลให้ชาวสะอาด

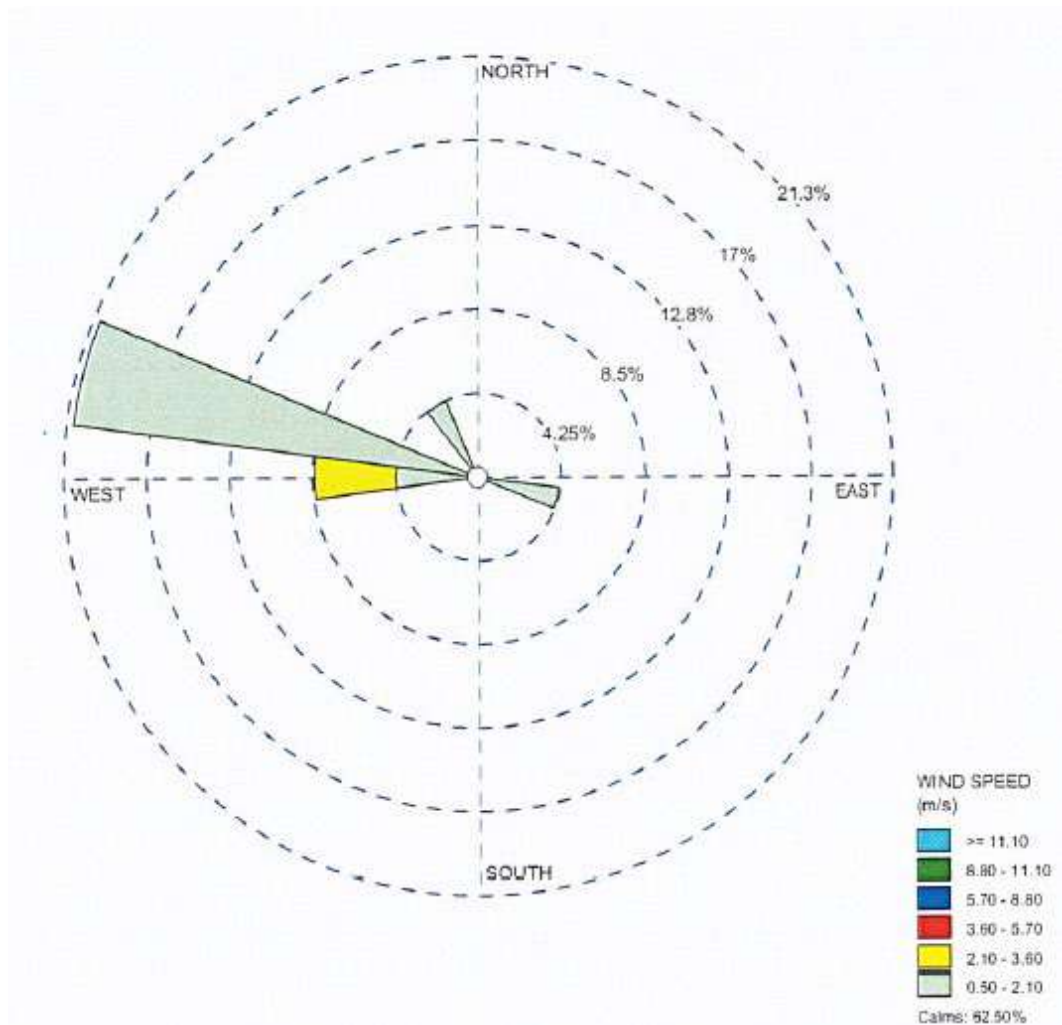
สำหรับผลการตรวจวัดความเร็วและทิศทางลม แสดงดังรูปที่ 4-2 (รายงานผลการตรวจวัด  
ความเร็วและทิศทางลมดังเอกสารแนบ 3-2) ซึ่งพบว่า ในวันที่ตรวจวัด บริเวณพื้นที่โครงการด้านทิศตะวันออกใกล้  
กับอาคารบ้านพักของประชาชน ได้รับอิทธิพลจากลมทิศตะวันตกเป็นส่วนใหญ่ ความเร็วลมเฉลี่ย 0.47 เมตร/วินาที  
โดยระหว่างการตรวจวัดความเร็วลมเป็นลมสงบร้อยละ 62.5

รูปที่ 4-2 : ฟังแสดงความเร็วและทิศทางลม ที่ตรวจวัดบริเวณพื้นที่โครงการ  
ในระหว่างวันที่ 12-13 ธันวาคม พ.ศ.2568
