รายงานผลการปฏิบัติตามมาตรการป้องกันและแก้ไข  
ผลกระทบสิ่งแวดล้อมและมาตรการติดตามตรวจสอบคุณภาพสิ่งแวดล้อม  
ระยะดำเนินการ ระหว่างเดือน กรกฎาคม - ธันวาคม พ.ศ. 2568

โครงการ แมนดาลา คอนโดมิเนียม

ตั้งอยู่เลขที่ 17 หมู่ 2 ซอยเชิงทะเล 14 ตำบลเชิงทะเล อำเภอถลาง จังหวัดภูเก็ต

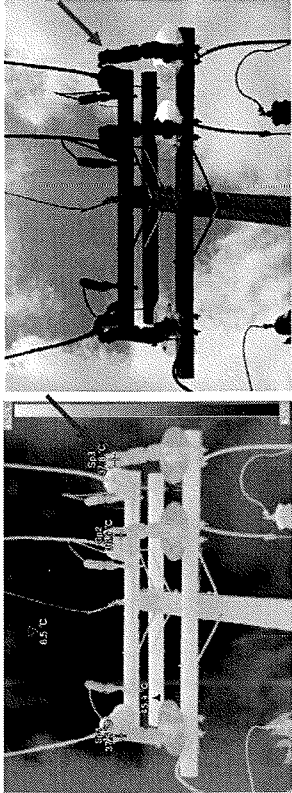
| ตำแหน่ง | อุปกรณ์ | รายละเอียด |
|---|---|---|
| TR-800 KVA | DROP OUT FUSE | ดูเล็กรายตามาวาระ |

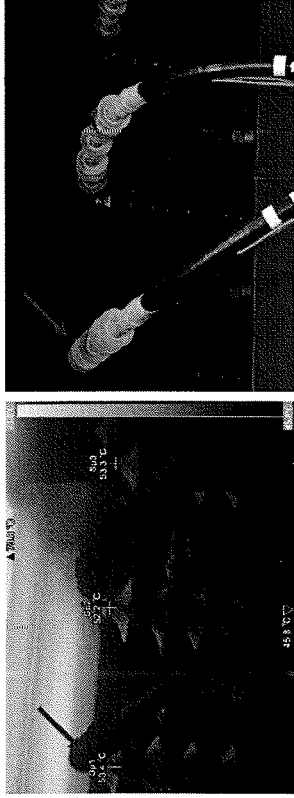
| ตำแหน่ง | อุปกรณ์ | รายละเอียด |
|---|---|---|
| TR-800 KVA | บุรุษชิงหม้อแปลง | พิจารณาบุรุษหรือแก้ไข |

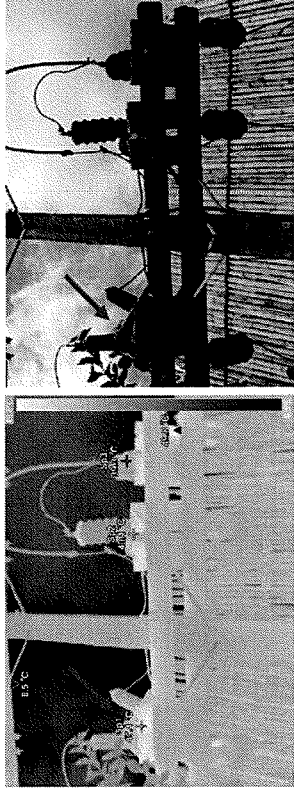
| ตำแหน่ง | อุปกรณ์ | รายละเอียด |
|---|---|---|
| TR-800 KVA | CT/PT | ดูเล็กรักษาดาวาระ |

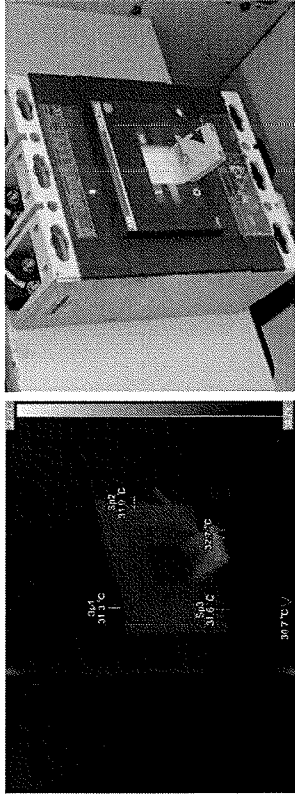
| ตำแหน่ง | อุปกรณ์ | รายละเอียด |
|---|---|---|
| MDB | MCCB | ตู้แม่ข่ายตามภาวะ |

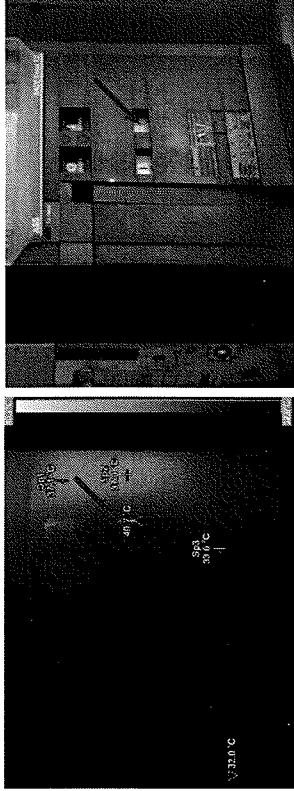
| ตำแหน่ง | อุปกรณ์ | รายละเอียด |
|---|---|---|
| MDB | ACB | ตู้แม่ข่ายตามภาวะ |

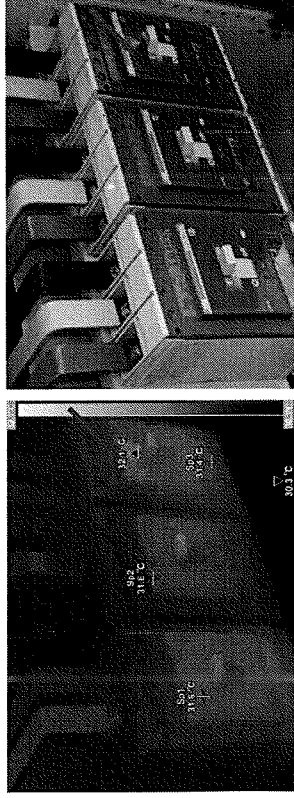
| MDB | MCCB | ดูแลรักษาตามภาวะ |

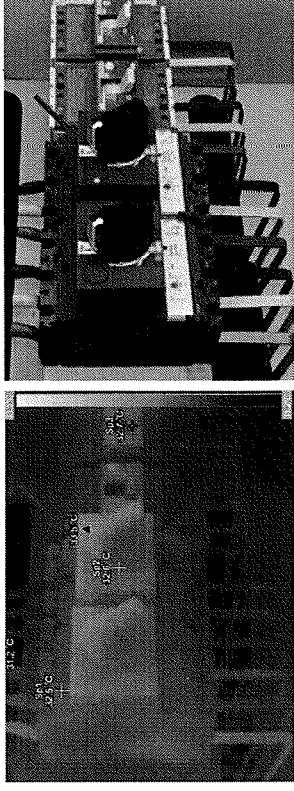
| MDB | MCCB | ตู้เบรกเกอร์ขนาดเล็ก |

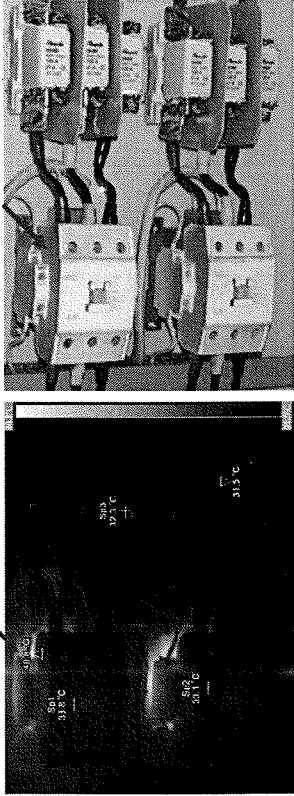
| ตำแหน่ง | อุปกรณ์ | รายละเอียด |
|---|---|---|
| MDB | CONNECTOR | ดูแลรักษาตามภาวะ |

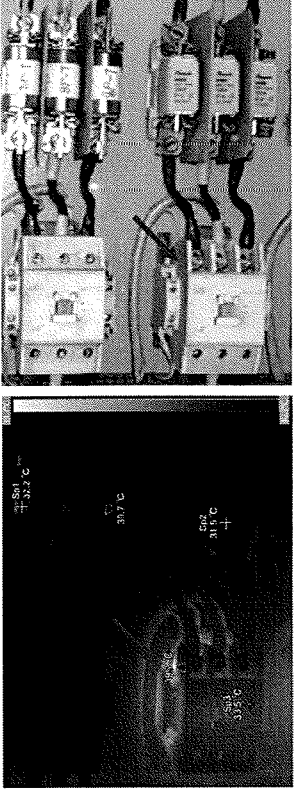
| ตำแหน่ง | อุปกรณ์ | รายละเอียด |
|---|---|---|
| MDB | CONNECTOR | ดูแลรักษาตามภาวะ |

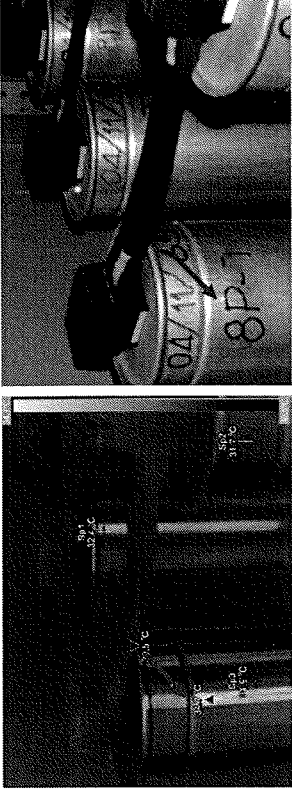
| MDB | CAPACITOR BANK | ตู้เก็บค่าตามวาระ |
