รายงานผลการปฏิบัติตามมาตรการป้องกันและแก้ไข  
ผลกระทบสิ่งแวดล้อมและมาตรการติดตามตรวจสอบคุณภาพสิ่งแวดล้อม

ระยะดำเนินการ ระหว่างเดือน กรกฎาคม - ธันวาคม พ.ศ. 2568

โครงการ อีสท์ โคสต์ โอเชียน วิลล่าส์

เจ้าของโครงการ บริษัท อีสท์ โคสต์ โอเชียน วิลล่าส์ จำกัด

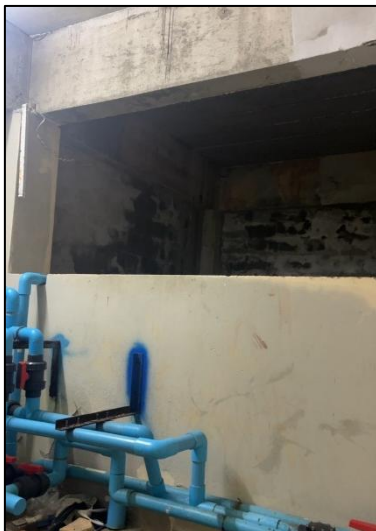
รูปภาพที่ 2.7 ถังเก็บน้ำใต้ดิน

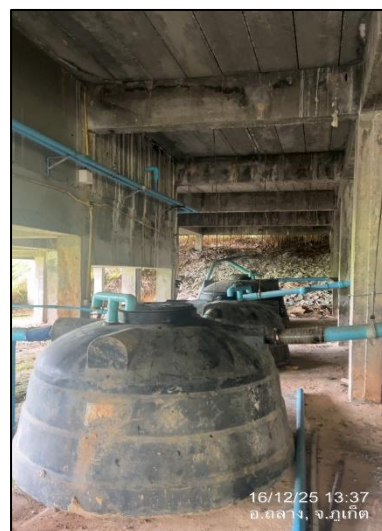
รูปภาพที่ 2.8 ระบบบำบัดน้ำเสียภายในโครงการ

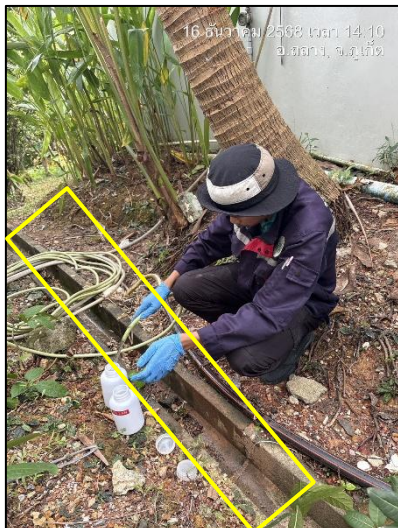
รูปภาพที่ 2.9 ร้างระบายน้ำ

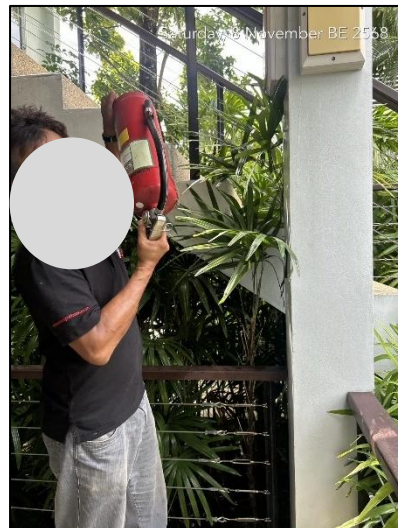
รูปภาพที่ 2.10 การตรวจสอบถังดับเพลิง

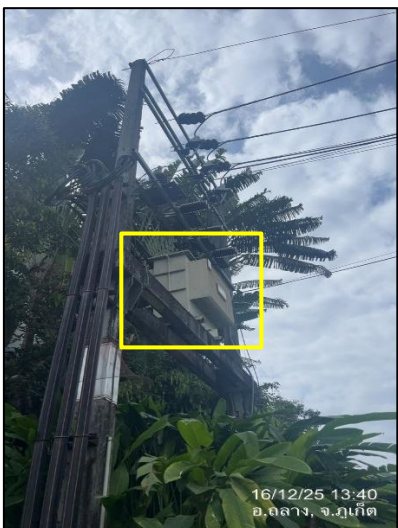
รูปภาพที่ 2.11 หม้อแปลงไฟฟ้า

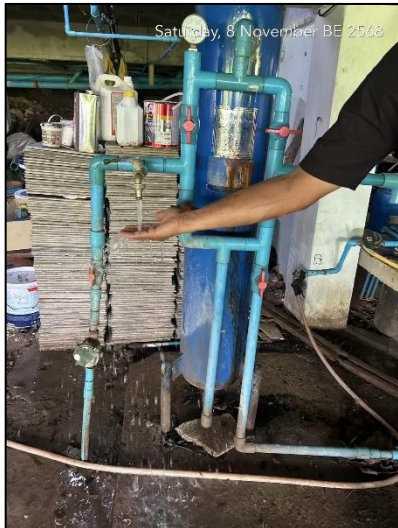
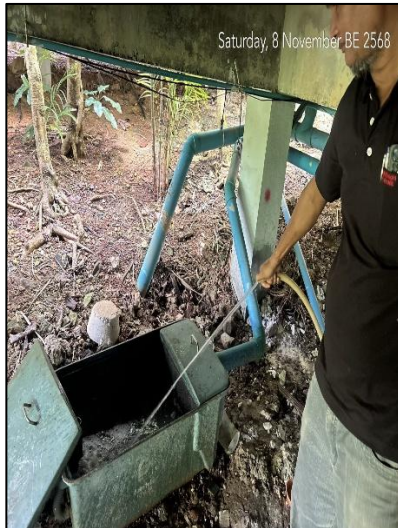
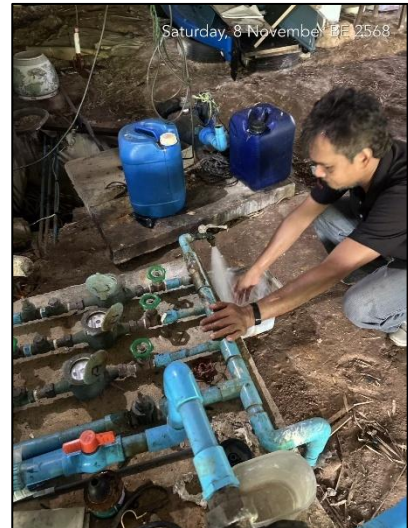
รูปภาพที่ 2.14 งานซ่อมบำรุงระบบสาธารณูปโภค

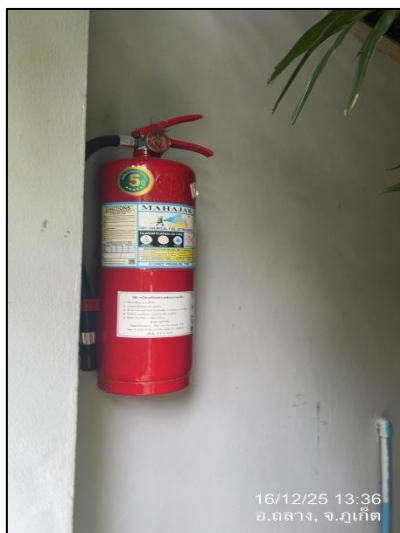
| มาตรการติดตามตรวจสอบผลกระทบสิ่งแวดล้อม | ผลการปฏิบัติตามมาตรการติดตามตรวจสอบผลกระทบสิ่งแวดล้อม <u>ช่วงดำเนินการ</u> | ปัญหา อุปสรรค ที่ไม่สามารถปฏิบัติตามมาตรการและแนวทางแก้ไข | อ้างอิง |
|---|---|---|---|
| <b>5. การป้องกันอัคคีภัย</b><br>5.1 สภาพการใช้งาน หากพบว่าชำรุดต้องเปลี่ยนใหม่ทันที ทุก 6 เดือน | <ul style="list-style-type: none"> <li>- โครงการติดตั้งอุปกรณ์ป้องกันอัคคีภัยไว้ภายในพื้นที่ของโครงการ และมีทีมช่างตรวจสอบเป็นประจำ หากพบวันหมดอายุการใช้งาน หรือชำรุดเสียหาย จะดำเนินการเปลี่ยนอุปกรณ์ชุดใหม่เข้าทดแทนโดยทันที เพื่อเตรียมพร้อมหากเกิดเหตุการณ์ฉุกเฉิน</li> </ul> | - | รูปภาพที่ 2.10 การตรวจสอบถังดับเพลิง<br>เอกสารแนบที่ 6 บันทึกการตรวจสอบอุปกรณ์อัคคีภัย<br>รูปภาพที่ 2.17 ถังดับเพลิง<br>รูปภาพที่ 2.18 ผังเส้นทางหนีไฟ |

รูปภาพที่ 2.17 ถังดับเพลิง

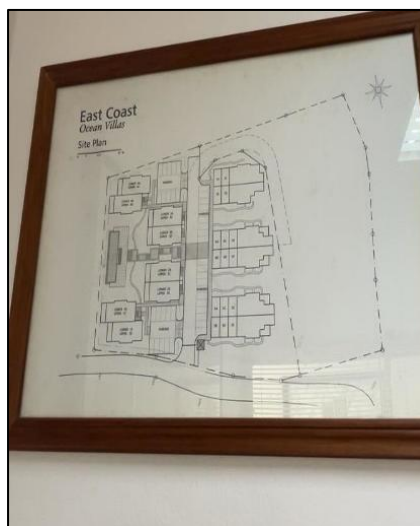
รูปภาพที่ 2.18 ผังเส้นทางหนีไฟ
