รายงานผลการปฏิบัติตามมาตรการป้องกันและแก้ไขผลกระทบสิ่งแวดล้อม
และมาตรการติดตามตรวจสอบผลกระทบสิ่งแวดล้อม
(ระยะก่อสร้างและระยะดำเนินการ)

ระหว่างเดือนกรกฎาคม - ธันวาคม พ.ศ. 2568

โครงการ RANGSIT RESIDENCE II (รังสิต เรสซิเดนซ์ 2)

ที่ตั้งโครงการ : ตั้งอยู่ที่ถนนพหลโยธิน ตำบลประชาธิปัตย์ อำเภอธัญบุรี จังหวัดปทุมธานี
ชื่อเจ้าของโครงการ : บริษัท รังสิตร่วมพัฒนา จำกัด
ที่อยู่เจ้าของโครงการ : เลขที่ 9 ซอยรังสิต-ปทุมธานี 7 ตำบลประชาธิปัตย์
อำเภอธัญบุรี จังหวัดปทุมธานี

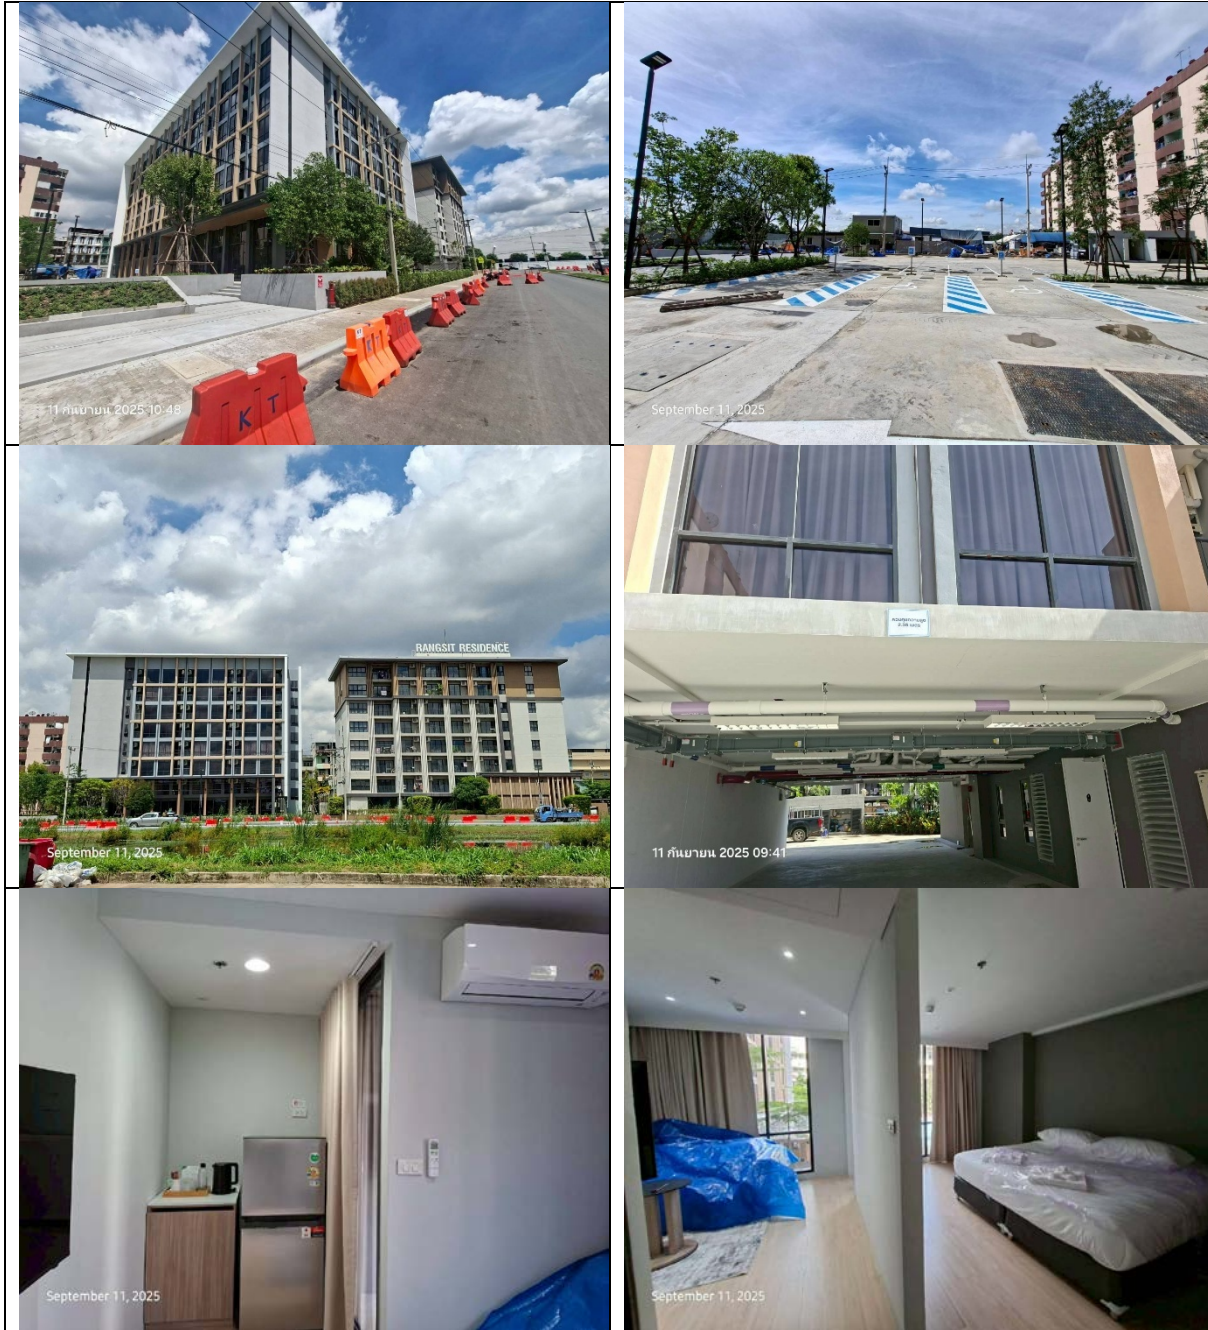
รูปที่ 2.2-1 สภาพพื้นที่ของโครงการ (ณ วันที่ 11 กันยายน พ.ศ. 2568)

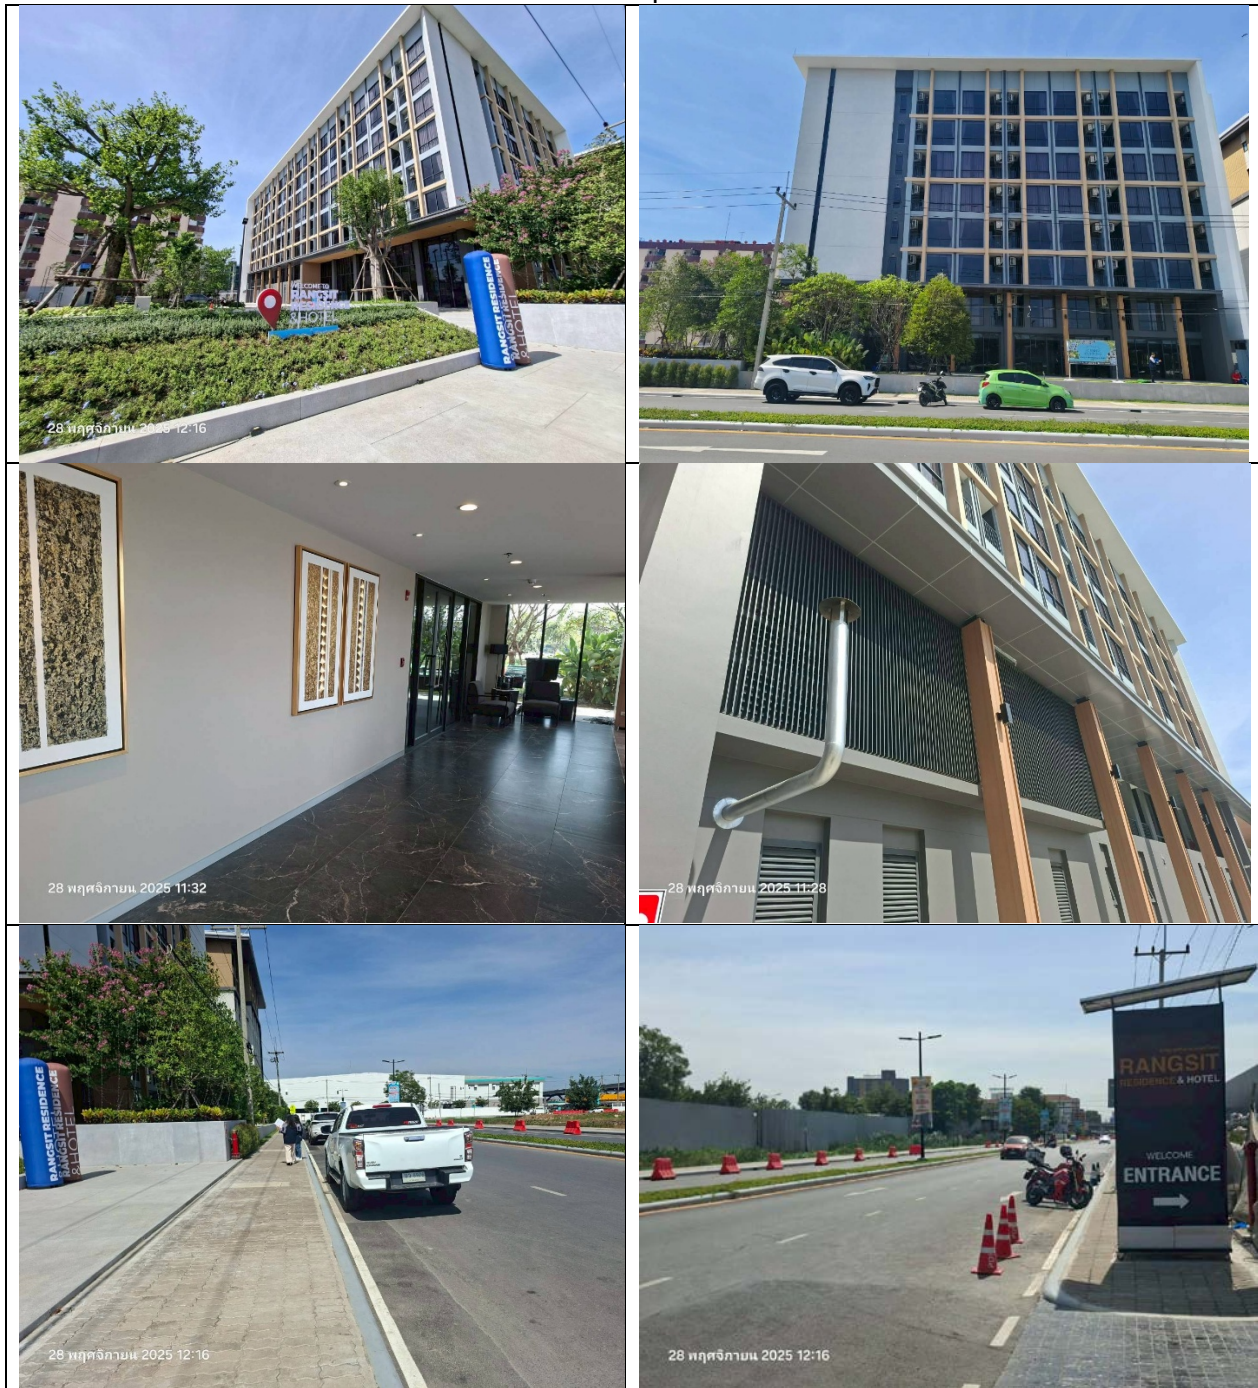
รูปที่ 2.4-1 สภาพแวดล้อมปัจจุบันของโครงการ

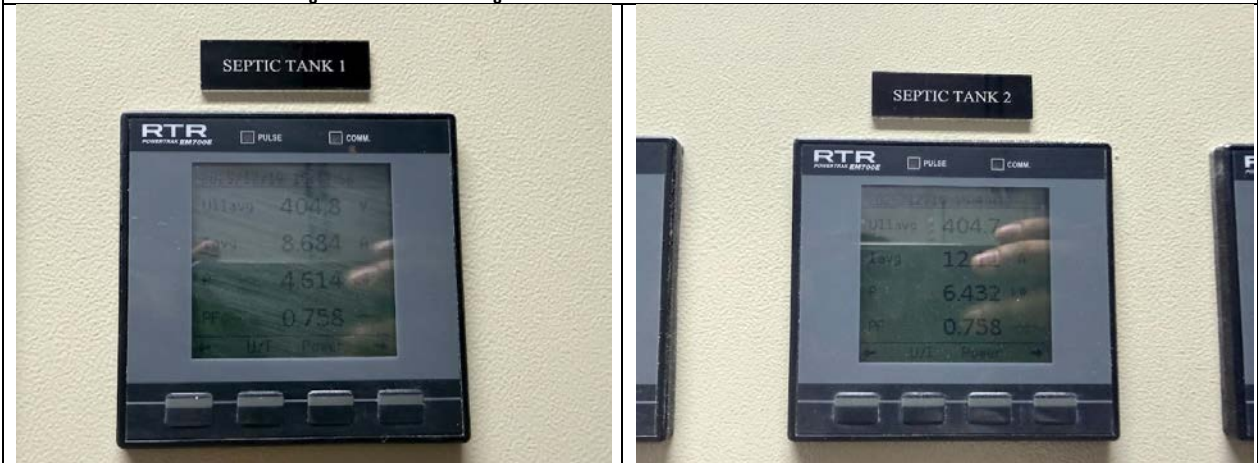
มิเตอร์เฉพาะระบบบำบัดน้ำเสีย

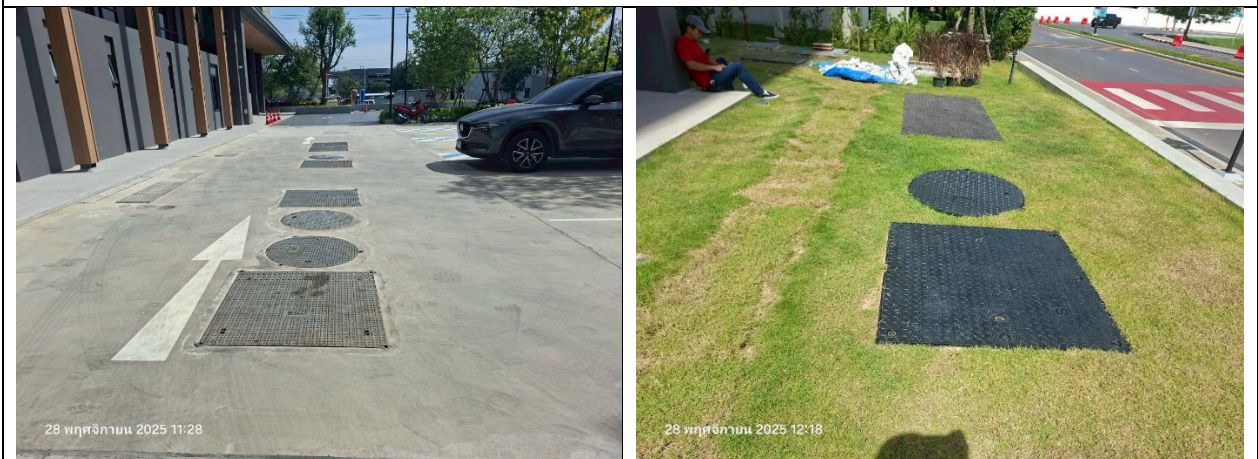
ระบบบำบัดน้ำเสียจุดที่ 1

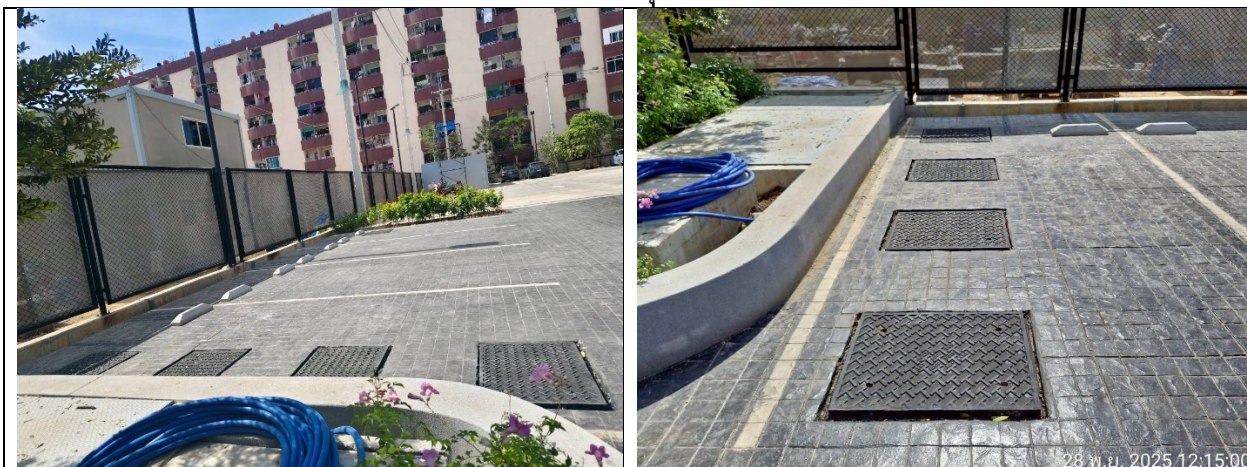
บ่อดักขยะและตะแกรงดักขยะภายใน

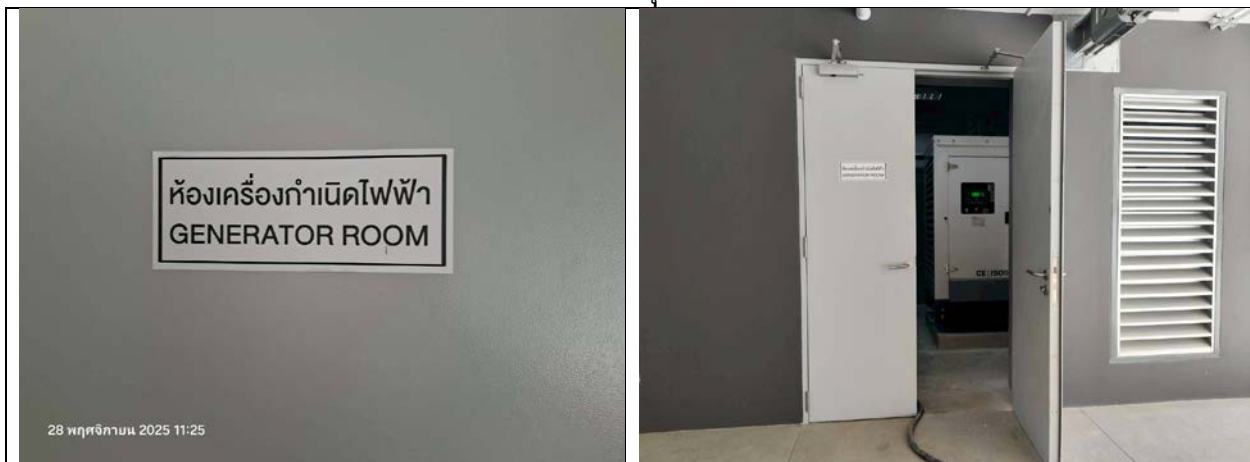
ห้องเครื่องกำเนิดไฟฟ้า

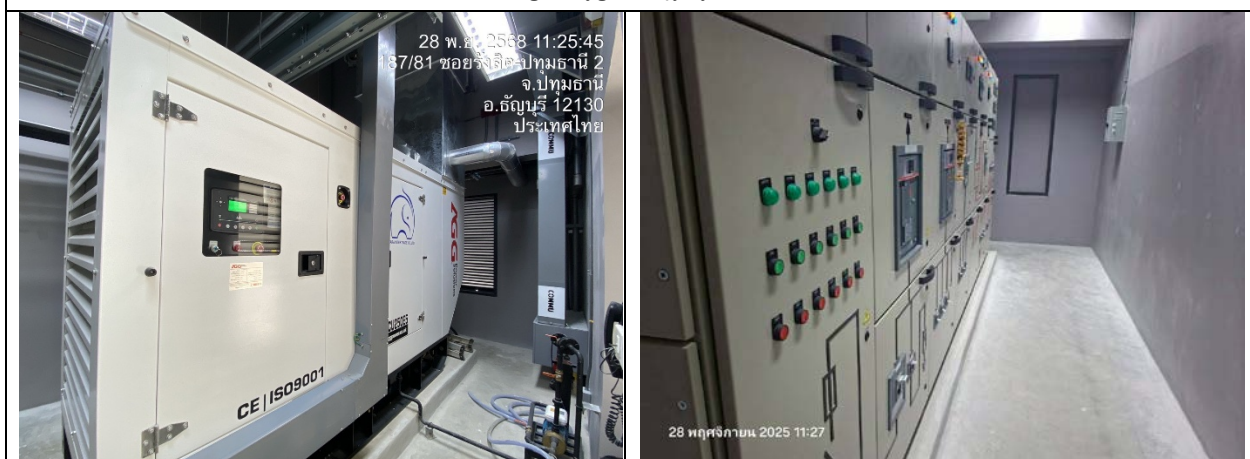
เครื่องกำเนิดไฟฟ้า

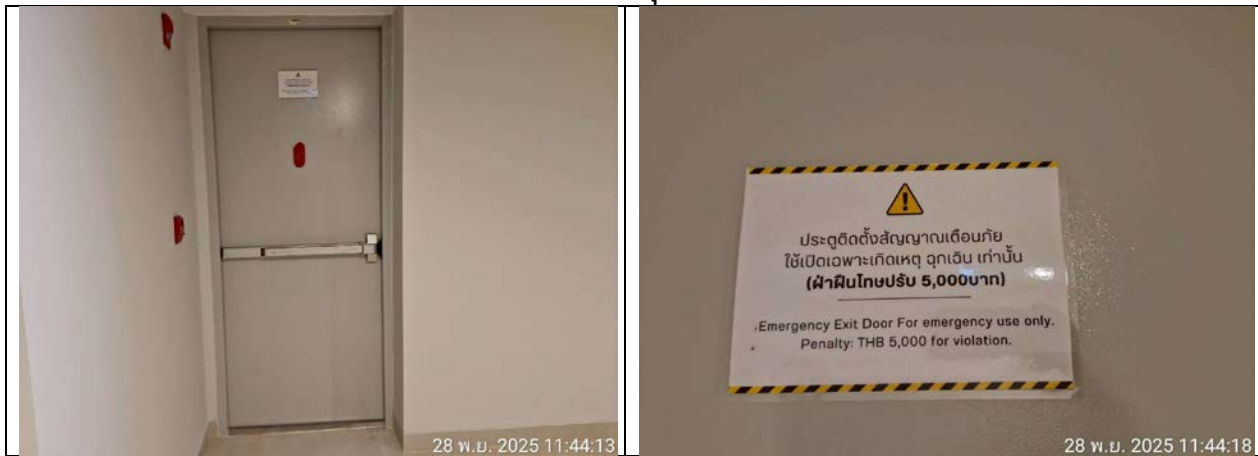
ประตูติดตั้งสัญญาณเตือนภัย

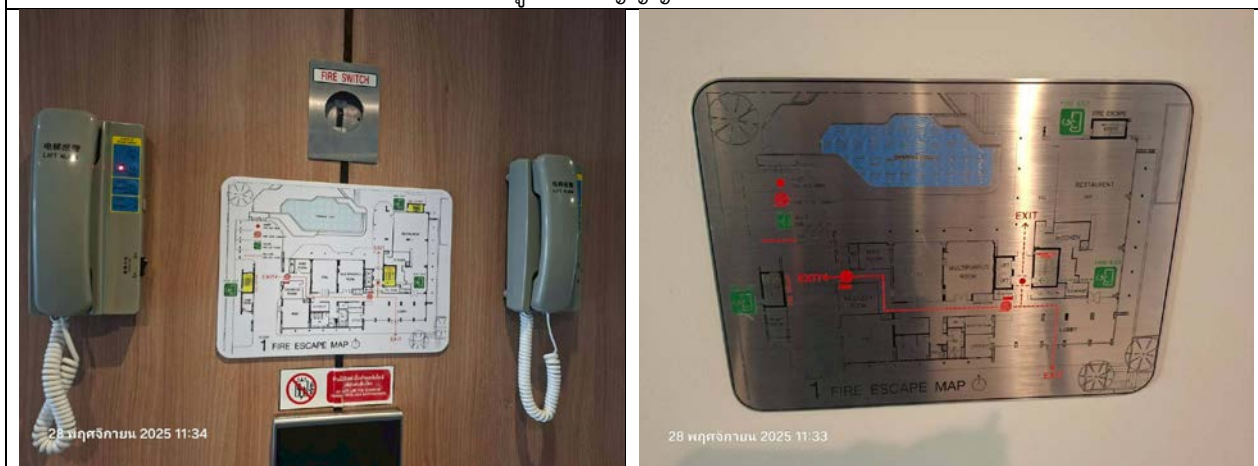
ผังแสดงเส้นทางหนีไฟ และโทรศัพท์ฉุกเฉินประจำชั้น

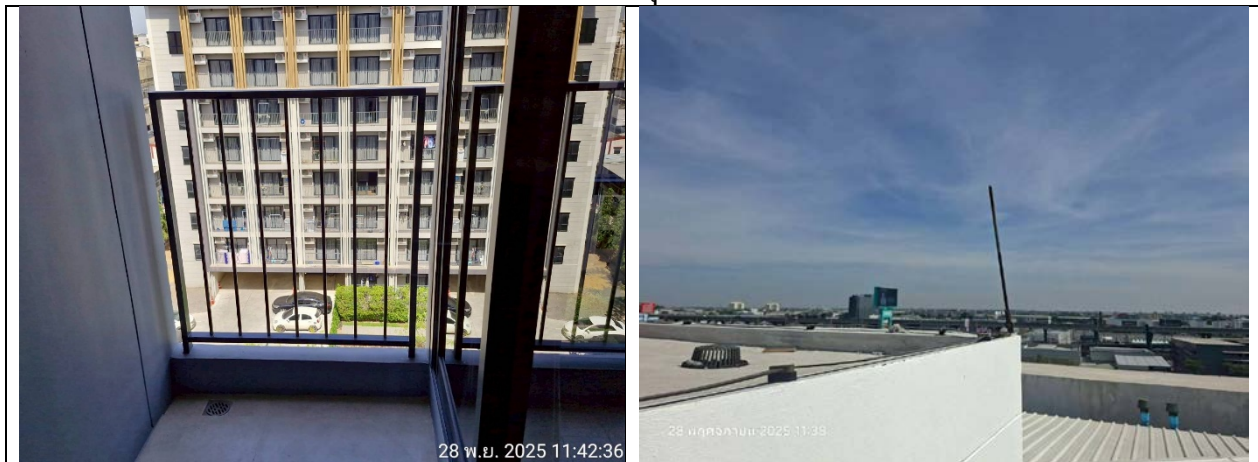
ราวกันตก

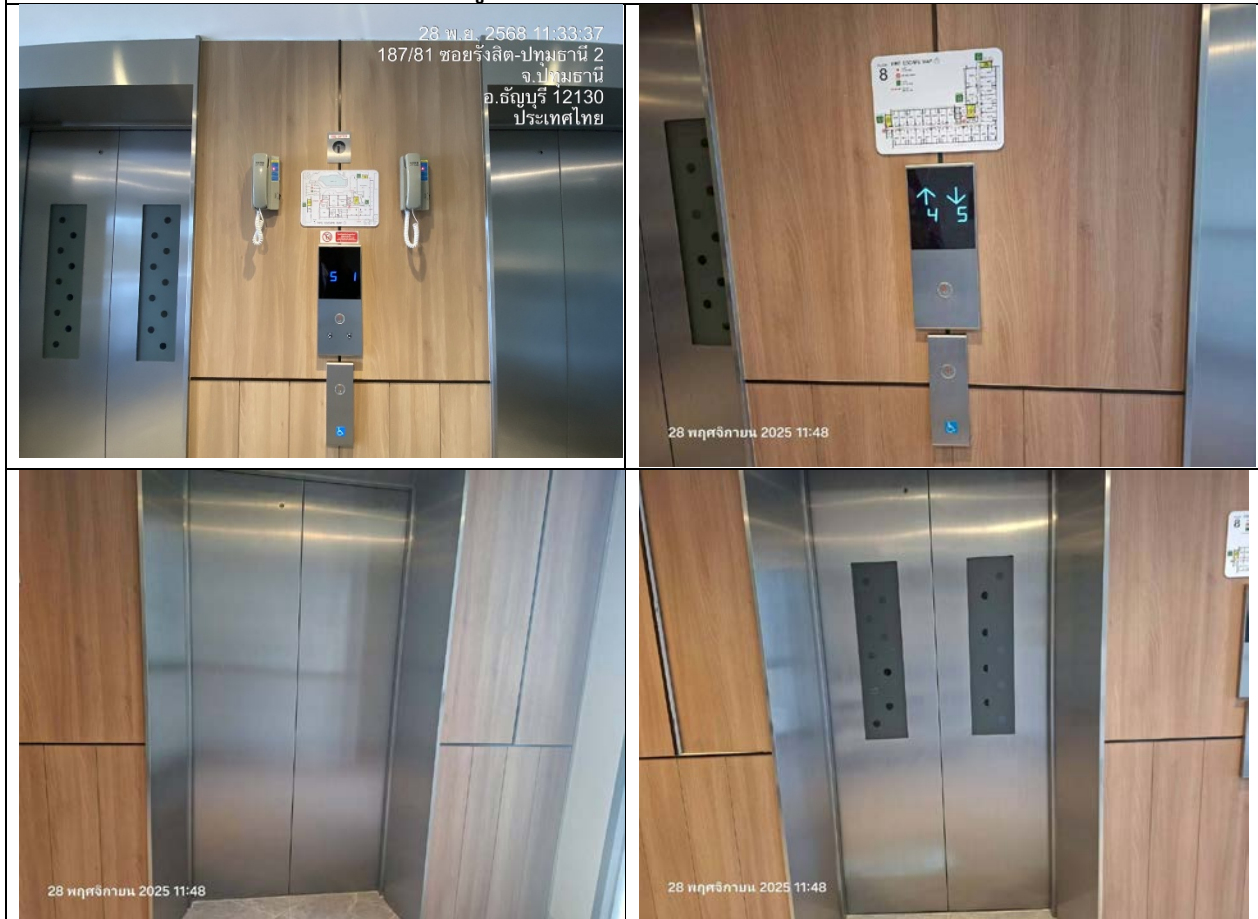
รูปที่ 2.4-20 ลิฟต์ภายในโครงการ
