รายงานผลการปฏิบัติตามมาตรการป้องกันและแก้ไขผลกระทบสิ่งแวดล้อม  
และมาตรการติดตามตรวจสอบผลกระทบสิ่งแวดล้อม  
โครงการโรงแรม แฟร์มอนท์ ภูเก็ต (ระยะก่อสร้าง)  
ของบริษัท อาร์พี โฮเทล (ประเทศไทย) จำกัด  
ตั้งอยู่เลขที่ 100 หมู่ที่ 2 ถนนวิเศษ ตำบลราไวย์ อำเภอเมืองภูเก็ต จังหวัดภูเก็ต

ระหว่างเดือนเดือนกรกฎาคม – ธันวาคม 2568

รายงานผลการปฏิบัติตามมาตรการป้องกันและแก้ไขผลกระทบสิ่งแวดล้อม  
และมาตรการติดตามตรวจสอบผลกระทบสิ่งแวดล้อม

- ชื่อโครงการ                      โครงการโรงแรม แฟร์มอนท์ ภูเก็ต

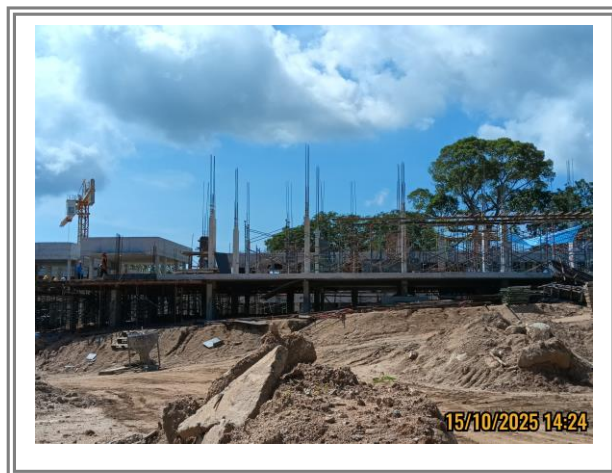
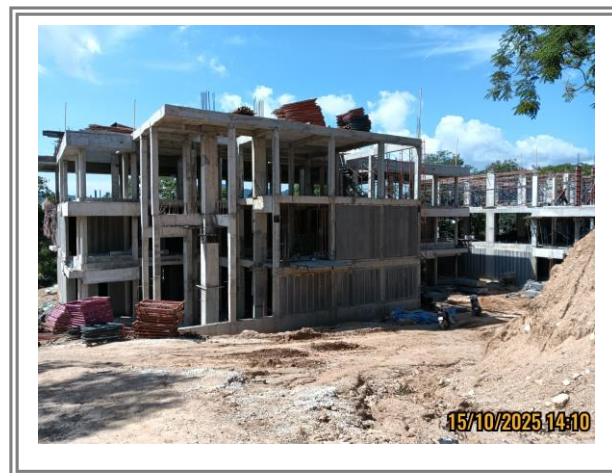
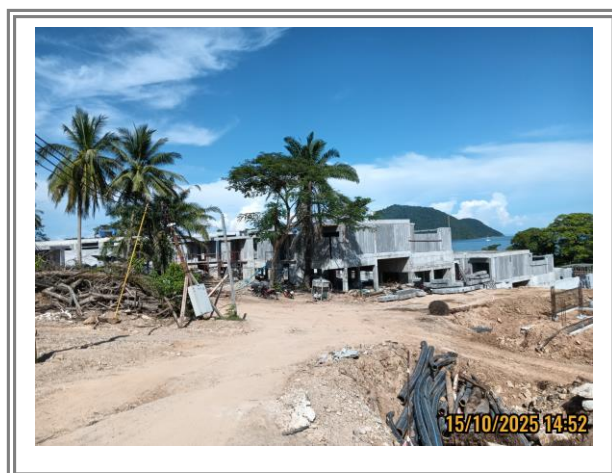
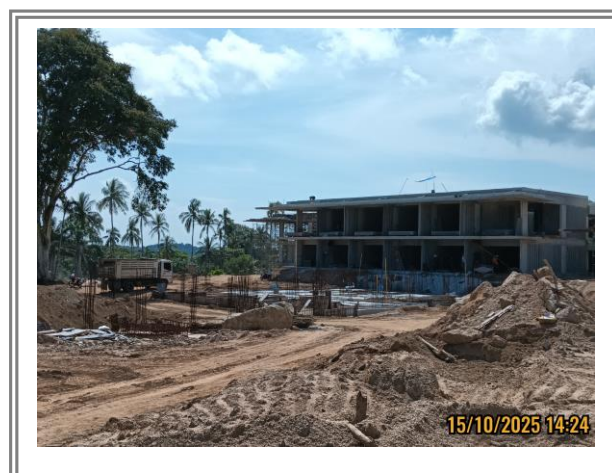
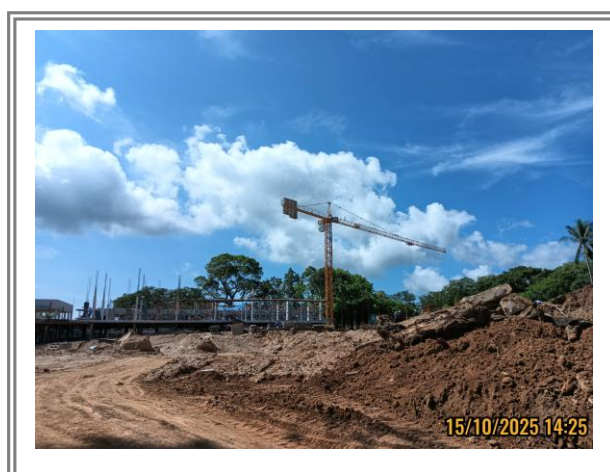
รูปที่ 1.6-1 สถานภาพการก่อสร้างโครงการในปัจจุบัน (ตุลาคม 2568)

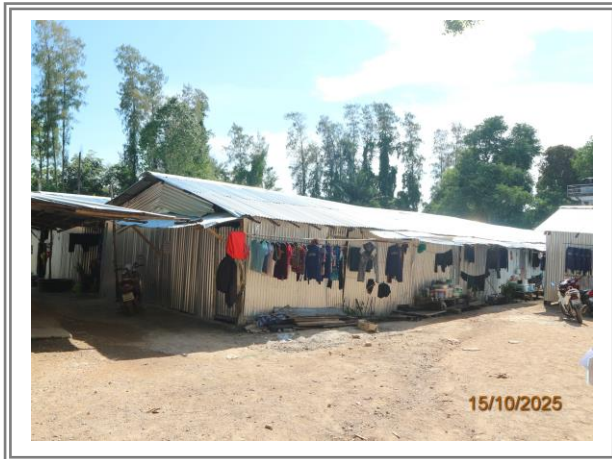
รูปที่ 2.4.2-1 บ้านพักคนงาน

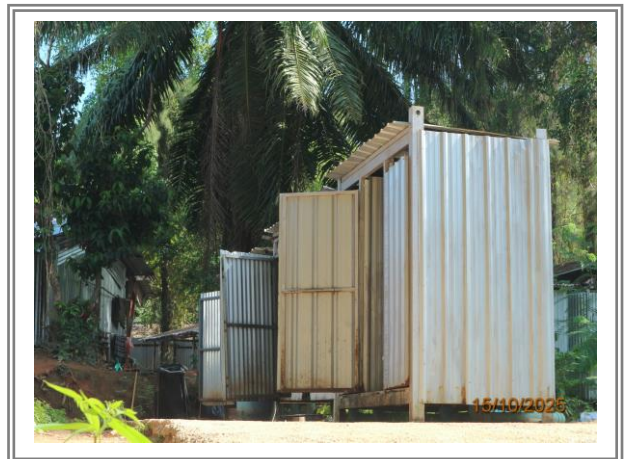
รูปที่ 2.4.2-2 ห้องน้ำ-ห้องส้วม บริเวณบ้านพักคนงาน

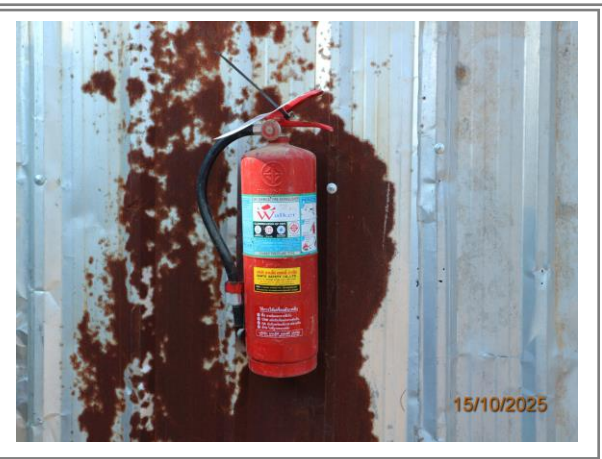
รูปที่ 2.4.2-3 ถังดับเพลิงแบบมือถือ  
บริเวณบ้านพักคนงาน

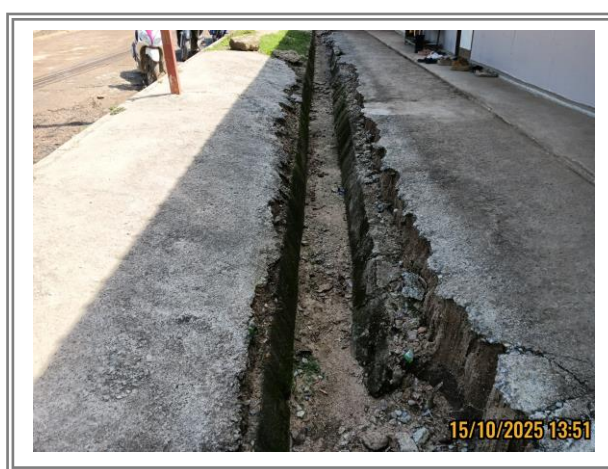
การระบายน้ำและป้องกันน้ำท่วมบริเวณพื้นที่ก่อสร้างโครงการ ในกรณีที่เกิดฝนตกในช่วงการก่อสร้าง ซึ่งอาจก่อให้เกิดการชะล้างของตะกอนดินภายในพื้นที่โครงการออกสู่บริเวณข้างเคียง โครงการจะจัดให้มีรางระบายน้ำชั่วคราวโดยรอบพื้นที่โครงการ ซึ่งมีลักษณะเป็นรางระบายน้ำชั่วคราวโดยรอบพื้นที่โครงการ โครงการจัดให้มีบ่อดักตะกอน จำนวน 4 บ่อ ขนาด 700 ลูกบาศก์เมตร, 600 ลูกบาศก์เมตร 750 ลูกบาศก์เมตร และ 350 ลูกบาศก์เมตร สำหรับดักขยะ ตะกอนดิน กรวด และทราย ก่อนปล่อยออกสู่ท่อระบายน้ำสาธารณะประโยชน์และทะเลต่อไป โครงการจัดให้มีการขุดลอกบ่อดักตะกอนเป็นประจำทุกเดือน ตลอดระยะเวลาก่อสร้าง เพื่อเพิ่มประสิทธิภาพในการรองรับได้อย่างเพียงพอ แสดงดังรูปที่ 2.4.5-1

รูปที่ 2.4.5-1 รางระบายน้ำชั่วคราว

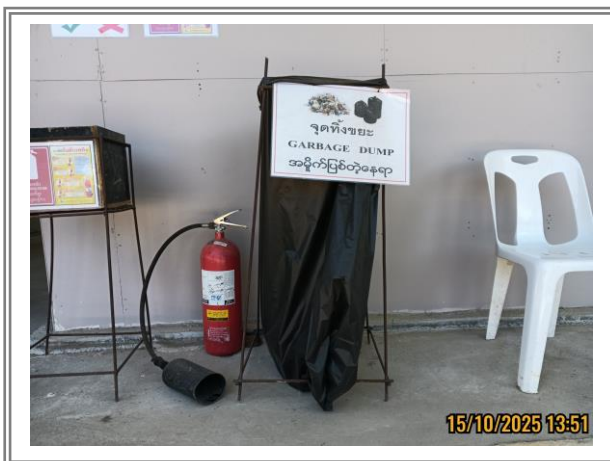
รูปที่ 2.4.6-1 จุดทิ้งขยะบริเวณพื้นที่ก่อสร้าง

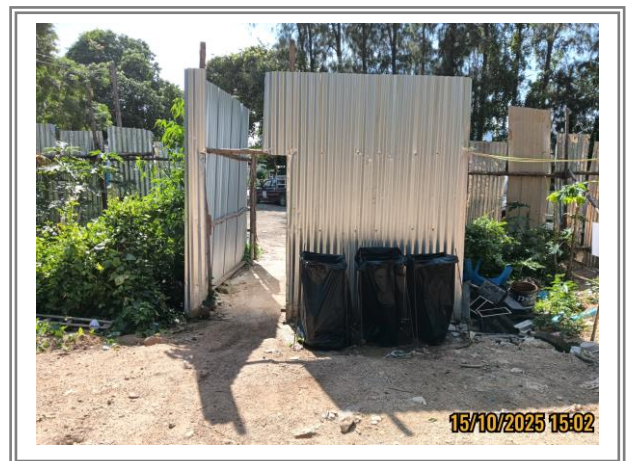
รูปที่ 2.4.6-2 จุดทิ้งขยะบริเวณบ้านพักคนงาน

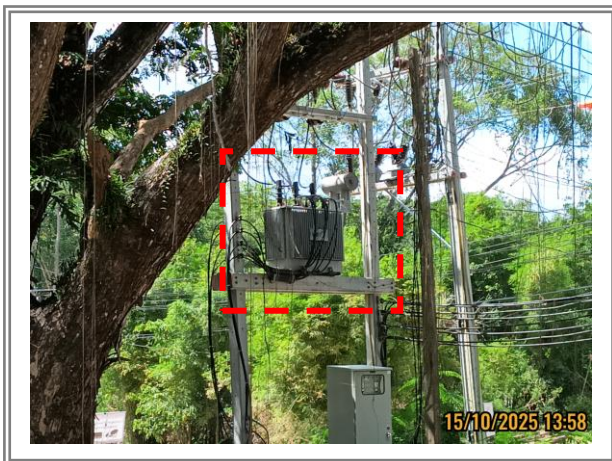
รูปที่ 2.4.7-1 หม้อแปลงไฟฟ้า

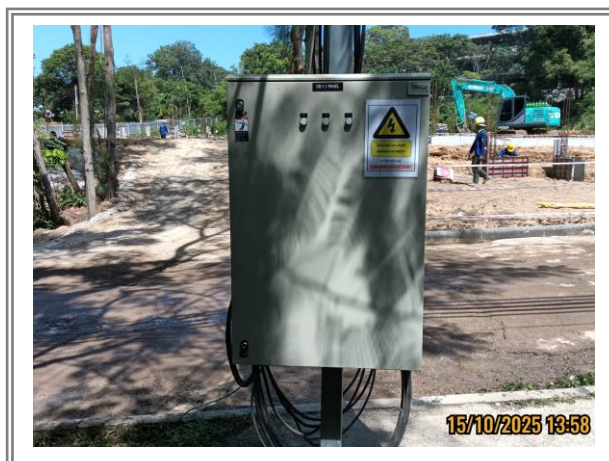
รูปที่ 2.4.7-2 ระบบตัดไฟอัตโนมัติ

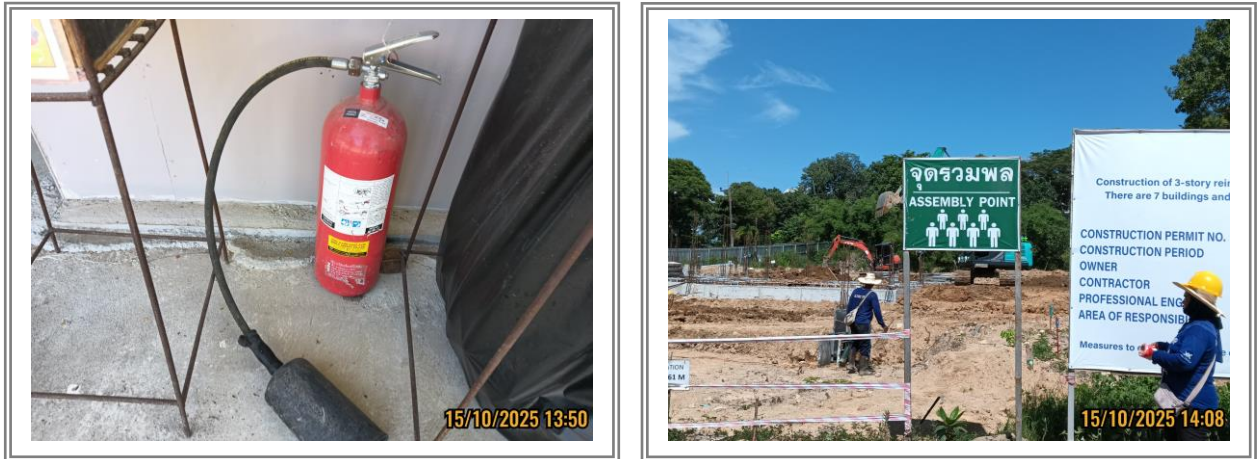
ระบบป้องกันอัคคีภัยและความปลอดภัยในระหว่างการก่อสร้างโครงการจะร่วมกับบริษัทผู้รับเหมาก่อสร้าง คอยควบคุมในการปฏิบัติงานของคณงานก่อสร้างให้มีประสิทธิภาพและลดการเกิดอุบัติเหตุในการทำงาน รวมทั้งเพื่อความปลอดภัยของผู้พักอาศัยรอบโครงการ แสดงดังรูปที่ 2.4.9-1

รูปที่ 2.4.9-1 ระบบป้องกันอัคคีภัยและความปลอดภัย

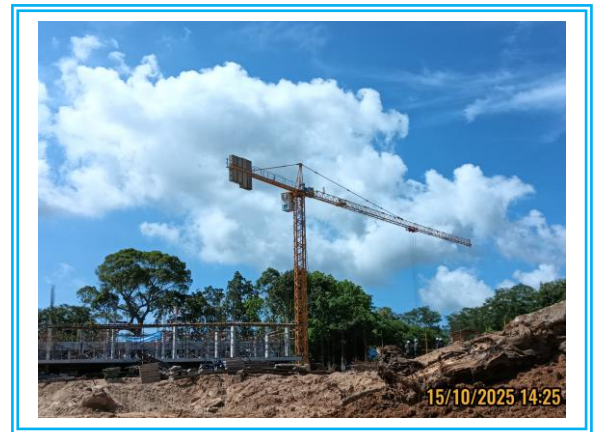
รูปที่ 3-2 สภาพปัจจุบันภายในโครงการ

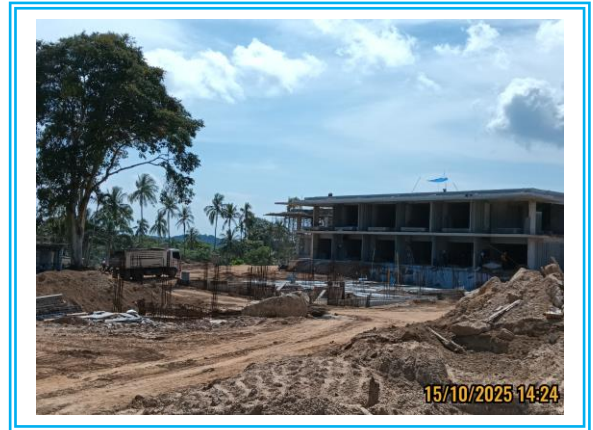
รูปที่ 3-2 (ต่อ) สภาพปัจจุบันภายในโครงการ

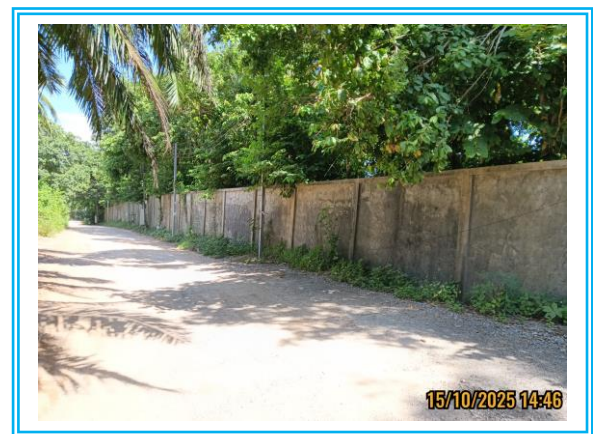
รูปที่ 3-3 รั้วสูง 2.00-6.00 เมตร รอบพื้นที่โครงการ
