## บทที่ 2

### การปฏิบัติตามมาตรการป้องกันและแก้ไขผลกระทบสิ่งแวดล้อม

#### 2.1 ผลการปฏิบัติตามมาตรการป้องกันและแก้ไขผลกระทบสิ่งแวดล้อมของโครงการ

ตารางที่ 2-1 การปฏิบัติตามมาตรการป้องกันและแก้ไขผลกระทบสิ่งแวดล้อม โครงการ CCP TOWER เฟส 2 บริษัท ช.ซีพี จำกัด ระหว่างเดือนกรกฎาคม - ธันวาคม พ.ศ.2568

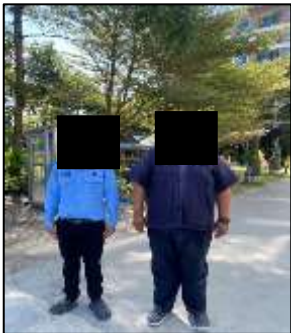
| รูปที่ 2-2 เจ้าหน้าที่รักษาความปลอดภัย | |

| มาตรการป้องกันและแก้ไขผลกระทบสิ่งแวดล้อม | รายละเอียดการปฏิบัติตามมาตรการ | ปัญหา อุปสรรค และการแก้ไข | เอกสารและรูปภาพ ประกอบมาตรการฯ |
|---|---|---|---|
| <b>2. คุณค่าการใช้ประโยชน์ของมนุษย์</b><br><b>2.1 การจราจร</b><br><b>ก. มาตรการทั่วไป</b><br>- บริเวณถนนทางเข้า-ออกของโครงการ จัดให้มีเจ้าหน้าที่หรือเจ้าหน้าที่รักษาความปลอดภัย พร้อมอุปกรณ์ให้สัญญาณ คือนกหวีด ถุงมือ เสื้อเรืองแสง และแผงกั้นการจราจรควบคุม การเข้า-ออกรถของโครงการตลอด 24 ชั่วโมง | โครงการจัดให้มีเจ้าหน้าที่รักษาความปลอดภัย เพื่อคอยตรวจสอบการจราจรและอำนวยความสะดวกในการเดินทาง บริเวณทางเข้า-ออก ภายในพื้นที่โครงการ ตลอดจนมีการติดตั้งแผงกั้นจราจร เพื่อตรวจสอบความปลอดภัย | - | รูปที่ 2-2<br>รูปที่ 2-3 |
| - จัดหาเจ้าหน้าที่รักษาความปลอดภัย บริเวณที่จอดรถ เพื่อช่วยดูแลการจอดรถ | โครงการจัดให้มีเจ้าหน้าที่รักษาความปลอดภัย เพื่อคอยตรวจสอบการจราจรและอำนวยความสะดวกในการเดินทาง บริเวณทางเข้า-ออก ภายในพื้นที่โครงการ ตลอดจนมีการติดตั้งแผงกั้นจราจร เพื่อตรวจสอบความปลอดภัย | - | รูปที่ 2-2<br>รูปที่ 2-3 |

| มาตรการป้องกันและแก้ไขผลกระทบสิ่งแวดล้อม | รายละเอียดการปฏิบัติตามมาตรการ | ปัญหา อุปสรรค และการแก้ไข | เอกสารและรูปภาพ ประกอบมาตรการฯ |
|---|---|---|---|
| <p>2. คุณค่าการใช้ประโยชน์ของมนุษย์ (ต่อ)</p> <p>2.1 การจราจร (ต่อ)</p> <p>ข. มาตรการควบคุมรถเข้า-ออก เฟส 1 และเฟส 2</p> <ul style="list-style-type: none"> <li>- จัดให้มีเจ้าหน้าที่รักษาความปลอดภัยบริเวณทางเข้า-ออก โครงการ พร้อมอุปกรณ์ให้สัญญาณ คือ นกหวีด ถุงมือ เสื้อเรืองแสง และแผงกั้นในพื้นที่ทางเข้า-ออกโครงการ เพื่อควบคุมการเข้า-ออกของรถ ตลอด 24 ชั่วโมง</li> </ul> | ทางโครงการได้มีการจัดเจ้าหน้าที่รักษาความปลอดภัย เพื่ออำนวยความสะดวกกับผู้พักอาศัยตลอดจนมีการติดตั้งแผงกั้นจราจร เพื่อตรวจสอบความปลอดภัย | - | รูปที่ 2-2<br>รูปที่ 2-3 |
| <ul style="list-style-type: none"> <li>- เจ้าหน้าที่รักษาความปลอดภัยของทั้งโครงการ เฟส 2 และโครงการเดิม เฟส 1 จะได้รับการฝึกอบรมการควบคุมการจราจรร่วมกัน (ทั้งสองโครงการมีเจ้าของร่วมกัน) โดยให้รถที่มาถึงก่อนเข้า-ออกก่อนตามลำดับ ซึ่งจะควบคุมโดยสัญญาณมือ นกหวีด และแผงกั้นรถ กระตุกหลังเต่าชะลอรถออก</li> </ul> | ทางโครงการได้มีการจัดเจ้าหน้าที่รักษาความปลอดภัย เพื่ออำนวยความสะดวกกับผู้พักอาศัยตลอดจนมีการติดตั้งแผงกั้นจราจร เพื่อตรวจสอบความปลอดภัย | - | รูปที่ 2-2<br>รูปที่ 2-3 |

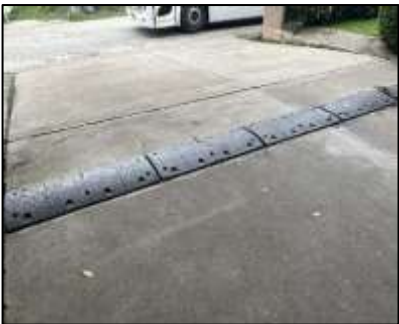
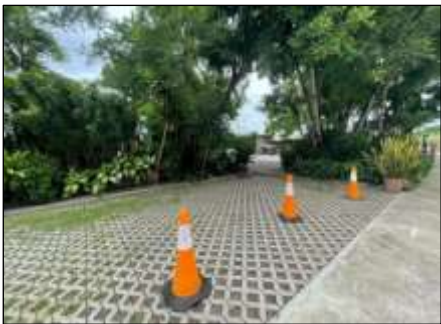
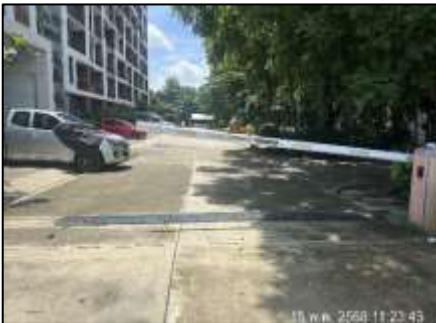
| รูปที่ 2-3 ป้ายสัญลักษณ์ และอุปกรณ์จราจร | |

| มาตรการป้องกันและแก้ไขผลกระทบสิ่งแวดล้อม | รายละเอียดการปฏิบัติตามมาตรการ | ปัญหา อุปสรรค และการแก้ไข | เอกสารและรูปภาพ ประกอบมาตรการฯ |
|---|---|---|---|
| - จัดทำป้ายสัญลักษณ์การจราจร ภายในโครงการให้ชัดเจน เช่น ทิศทางรถเข้า ทิศทางรถออก ทางเข้าลานจอดรถ และทางออกลานจอดรถ | โครงการได้จัดทำป้ายสัญลักษณ์จราจร พร้อมอุปกรณ์ อาทิ เช่น กรวยจราจร แผงกั้นทางเข้าออก หลังเต่าบนถนน เป็นต้น | - | รูปที่ 2-3 |

| มาตรการป้องกันและแก้ไขผลกระทบสิ่งแวดล้อม | รายละเอียดการปฏิบัติตามมาตรการ | ปัญหา อุปสรรค และการแก้ไข | เอกสารและรูปภาพ ประกอบมาตรการฯ |
|---|---|---|---|
| <b>2. คุณค่าการใช้ประโยชน์ของมนุษย์ (ต่อ)</b><br><b>2.1 การจราจร (ต่อ)</b> <ul style="list-style-type: none"> <li>- ทางออกจากโครงการสู่ถนนสาธารณะ ให้มีหลังเต่าหรือกระดุกง เพื่อควบคุมให้รถที่ออกจากโครงการต้องจอดชะลอรถภายนอก ก่อนเลี้ยวออกไป รวมทั้งติดตั้งกระดุกงตรงประตูทางออก เพื่อให้รถที่ออกมามองเห็นรถภายนอก และรถภายนอกเห็นรถที่ออก</li> </ul> | โครงการได้มีการติดตั้ง หลังเต่า และกระดุกง บริเวณด้านหน้าโครงการ เพื่อชะลอรถ ขณะเข้า-ออก บริเวณพื้นที่โครงการ | - | รูปที่ 2-3 |
| <ul style="list-style-type: none"> <li>- จัดให้มีระบบแผงกั้น หรือไม้กั้นการจราจรบริเวณทางเข้าโครงการ ควบคุมรถที่จะเข้าโครงการ โดยให้อยู่ลึกเข้ามาในโครงการประมาณ 3 เมตร เพื่อไม่ให้รถที่เลี้ยวเข้าโครงการขวางการจราจรบนถนนสาธารณะ</li> </ul> | โครงการได้มีการติดตั้งแผงกั้นจราจร เข้า-ออก บริเวณพื้นที่โครงการ เพื่อคอยตรวจสอบความปลอดภัย และควบคุมการจราจรภายในพื้นที่โครงการ | - | รูปที่ 2-3 |

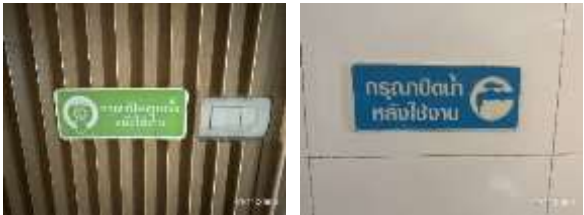
| มาตรการป้องกันและแก้ไขผลกระทบสิ่งแวดล้อม | รายละเอียดการปฏิบัติตามมาตรการ | ปัญหา อุปสรรค และการแก้ไข | เอกสารและรูปภาพ ประกอบมาตรการฯ |
|---|---|---|---|
| <b>2.2 การใช้น้ำ</b><br><ul style="list-style-type: none"> <li>- ติดตั้งป้ายรณรงค์ให้ใช้น้ำอย่างประหยัดภายในห้องน้ำของห้องพักทุกห้อง</li> </ul> | ทางโครงการมีการประชาสัมพันธ์ให้ผู้พักอาศัยมีการใช้น้ำอย่างประหยัด ตลอดจนการติดป้ายรณรงค์ อาทิเช่น เช่น กรณูปิด-ไฟ-น้ำ-แอร์ หลังเลิกใช้ เป็นต้น บริเวณภายในพื้นที่โครงการ | - | รูปที่ 2-4 |

| รูปที่ 2-4 ป้ายรณรงค์ประหยัด น้ำ-ไฟฟ้า | รูปที่ 2-5 ถังสำรองน้ำใช้ |

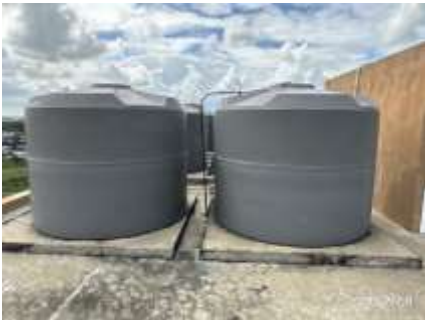
| มาตรการป้องกันและแก้ไขผลกระทบสิ่งแวดล้อม | รายละเอียดการปฏิบัติตามมาตรการ | ปัญหา อุปสรรค และการแก้ไข | เอกสารและรูปภาพ ประกอบมาตรการฯ |
|---|---|---|---|
| <ul style="list-style-type: none"> <li>- จัดให้มีการสำรองน้ำใช้ 170.00 ลูกบาศก์เมตร โดยเป็นถังเก็บน้ำใช้ใต้ดินขนาด 140.00 ลูกบาศก์เมตร และถังเก็บน้ำใช้บนดาดฟ้าขนาด 30.00 ลูกบาศก์เมตร</li> </ul> | โครงการมีการติดตั้งถังน้ำสำรอง ขนาด 30.00 ลบ.ม บริเวณดาดฟ้าของอาคารและบริเวณชั้นใต้ดิน ขนาด 140.0000ลบ.ม ตามมาตรการกำหนด | - | รูปที่ 2-5 |

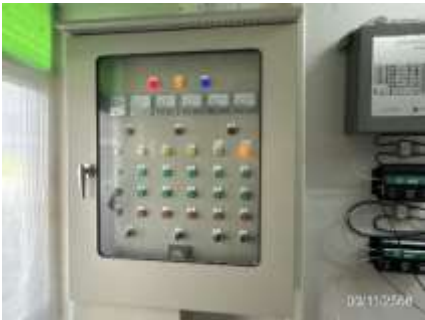
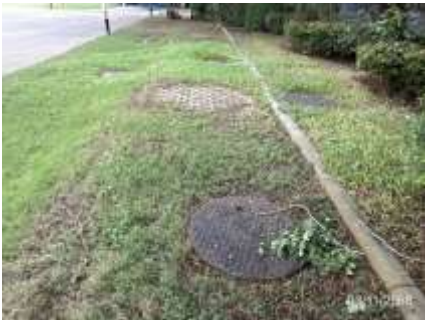
| รูปที่ 2-6 ระบบบำบัดน้ำเสียของโครงการ | |

| มาตรการป้องกันและแก้ไขผลกระทบสิ่งแวดล้อม | รายละเอียดการปฏิบัติตามมาตรการ | ปัญหา อุปสรรค และการแก้ไข | เอกสารและรูปภาพ ประกอบมาตรการฯ |
|---|---|---|---|
| <b>2.3 การจัดการน้ำเสีย</b><br>- จัดให้มีระบบบำบัดน้ำเสียสำเร็จรูป ชนิดเติมอากาศ Aerowheel Process ซึ่งเป็นระบบ RBC (Rotating Biological Contact) โดยน้ำเสียที่ผ่านการบำบัดจะมีค่าบีโอดี (BOD) ไม่เกิน 20 มิลลิกรัมต่อลิตร ของแข็งแขวนลอย (SS) ไม่เกิน 30 มิลลิกรัมต่อลิตร ก่อนจะถูกระบายลงท่อระบายน้ำสาธารณะหน้าโครงการ โดยไม่ระบายลงสู่แหล่งน้ำธรรมชาติ (รูปที่ 2-1) | ทางโครงการได้มีการติดตั้งระบบบำบัดน้ำเสีย ตามมาตรการฯ กำหนด โดยน้ำเสียที่ผ่านการบำบัดส่วนหนึ่งจะนำกลับมาใช้ใหม่เพื่อนำมารดน้ำต้นไม้ภายในพื้นที่โครงการ และส่วนหนึ่งถูกระบายสู่แหล่งน้ำสาธารณะ โดยมีการจัดจ้าง บริษัท เอส.พี.เจ. โซแอนด์ทีพี จำกัด ตรวจสอบคุณภาพน้ำทิ้งเป็นประจำทุกเดือน แสดงผลการตรวจวัดดังรายละเอียด บทที่ 3 | - | รูปที่ 2-6 |

| มาตรการป้องกันและแก้ไขผลกระทบสิ่งแวดล้อม | รายละเอียดการปฏิบัติตามมาตรการ | ปัญหา อุปสรรค และการแก้ไข | เอกสารและรูปภาพ ประกอบมาตรการฯ |
|---|---|---|---|
| <ul style="list-style-type: none"> <li>- ติดตั้งมิเตอร์ไฟฟ้าเฉพาะของระบบบำบัดน้ำเสีย เพื่อความสะดวกในการติดตามตรวจสอบประสิทธิภาพของระบบบำบัดน้ำเสีย</li> </ul> | โครงการได้มีการติดตั้งมิเตอร์ไฟฟ้าเฉพาะของระบบบำบัดน้ำเสียของโครงการ ซึ่งมอบหมายให้เจ้าหน้าที่ผู้มีประสบการณ์ ตรวจสอบการทำงานของระบบบำบัดเป็นประจำทุกวัน | - | รูปที่ 2-6 |

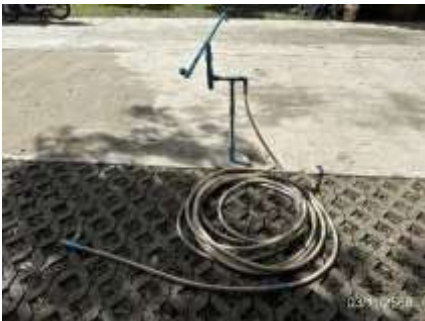
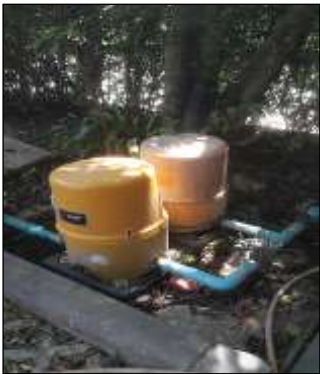
| รูปที่ 2-7 การนำน้ำจากการบำบัดน้ำเสียมารดน้ำต้นไม้ | |

| มาตรการป้องกันและแก้ไขผลกระทบสิ่งแวดล้อม | รายละเอียดการปฏิบัติตามมาตรการ | ปัญหา อุปสรรค และการแก้ไข | เอกสารและรูปภาพ ประกอบมาตรการฯ |
|---|---|---|---|
| <ul style="list-style-type: none"> <li>- น้ำทิ้งที่ผ่านการบำบัดแล้ว จะนำน้ำทิ้งดังกล่าวสูบลำดับน้ำต้นไม่ประมาณ 8.161 ลูกบาศก์เมตรต่อวัน โดยกำหนดให้สูบลำดับน้ำต้นไม่ที่ปลูกบนพื้นดินภายในโครงการ ในเวลาตอนเช้ามืด และตอนเที่ยง และต้องแจ้งให้ผู้พักอาศัยทราบว่าน้ำที่นำไปรดต้นไม่ เป็นน้ำที่ผ่านการบำบัดแล้ว</li> </ul> | <p>ขณะตรวจสอบการปฏิบัติตามมาตรการฯทางโครงการ พบว่าทางโครงการจะนำน้ำที่ผ่านการบำบัดแล้ว นำมาใช้ในการรดน้ำต้นไม่</p> | - | รูปที่ 2-7 |
| <ul style="list-style-type: none"> <li>- ใช้ระบบท่อซึมดินในการนำน้ำทิ้งไปรดน้ำต้นไม่ โดยใช้ท่อ PE วางตามแนวพื้นที่สีเขียวของโครงการ และติดตั้งป้ายบริเวณปั้มน้ำและแนวท่อซึมดิน เพื่อแจ้งให้ผู้พักอาศัยทราบว่าแนวท่อซึมดินรดน้ำต้นไม่จากน้ำทิ้งของโครงการ ห้ามใช้อุบะ โศกบริโศกโดยเด็ดขาด</li> </ul> | <p>ทางโครงการการนำน้ำทิ้งที่ผ่านการบำบัดแล้วไปรดน้ำต้นไม่ ตามบริเวณพื้นที่สีเขียวของโครงการ ติดตั้งปั้มน้ำและแนวท่อซึมดินตามมาตรการกำหนดฯ</p> | - | รูปที่ 2-7 |

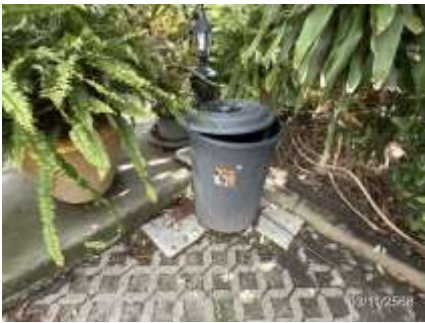
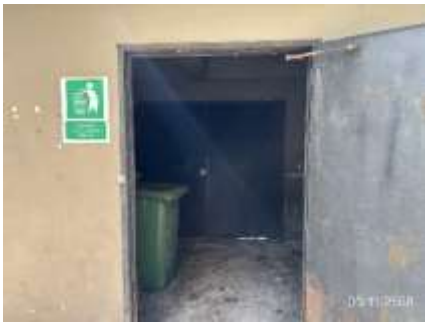
| รูปที่ 2-8 ภาพขณะรองรับขยะมูลฝอยและห้องพักขยะมูลฝอย | |

| มาตรการป้องกันและแก้ไขผลกระทบสิ่งแวดล้อม | รายละเอียดการปฏิบัติตามมาตรการ | ปัญหา อุปสรรค และการแก้ไข | เอกสารและรูปภาพ ประกอบมาตรการฯ |
|---|---|---|---|
| <b>2.5 การจัดการมูลฝอย</b><br>- จัดให้มีห้องพักมูลฝอยที่รองรับมูลฝอยได้นาน 3 วัน โดยแยกเป็น ห้องพักมูลฝอยเปียก และห้องพักมูลฝอยแห้ง | โครงการได้จัดเตรียมจัดเตรียมภาชนะรองรับขยะและห้องพักขยะ มูลฝอยรวม ซึ่งสามารถรองรับปริมาณขยะได้ ตามมาตรการฯ กำหนด | | รูปที่ 2-8 |
| - ห้องพักมูลฝอยของโครงการ ทั้งห้องพักมูลฝอยเปียก และมูลฝอย แห้งมีประตูปิดมิดชิด และมีช่องระบายอากาศด้านบนผนังเหนือ ประตู โดยมีมุ้งลวดปิดกันกันหนูและแมลงสาบ และต่อท่อระบาย น้ำทิ้งเข้าระบบบำบัดน้ำเสีย พร้อมทั้งทำความสะอาดห้องพักมูล ฝอยทุกครั้ง หลังจากบริษัทเอกชนที่ได้รับอนุญาตจากองค์การ บริหารส่วนตำบลบางเสาธงมาเก็บขนไปกำจัดแล้ว (รูปที่ 2-3) | โครงการได้จัดเตรียมห้องพักขยะมูลฝอยรวม เพื่อรวบรวมขยะแต่ละ ประเภทเก็บ ก่อนจะคัดแยกไปกำจัดต่อไป ตลอดจนมอบหมายให้ แม่บ้านทำความสะอาดห้องพักขยะเป็นประจำทุกสัปดาห์ | - | รูปที่ 2-8 |
| - จัดให้มีระบบคัดแยกมูลฝอยในอาคารคัดแยกขยะจาก แหล่งกำเนิด โดยแยกเป็นขยะเปียก ขยะแห้ง ขยะอันตราย มูล ฝอยที่ขายได้ และขายไม่ได้ มูลฝอยที่ขายได้ เช่น ขวดพลาสติก กระป๋องเครื่องดื่ม กระดาษ เป็นต้น ให้เจ้าของโครงการติดต่อ ผู้รับซื้อของเก่ามารับซื้อไป ซึ่งจะช่วยลดปริมาณมูลฝอยที่ บริษัทเอกชนที่ได้รับอนุญาตจากองค์การบริหารส่วนตำบลบาง เสาธง ต้องเก็บขนและกำจัด สำหรับมูลฝอยเปียกที่ใส่ถุงดำนั้นให้ ใส่ปูนขาวไว้ในถุงด้วยเพื่อขจัดกลิ่น | โครงการได้จัดเตรียมห้องพักขยะมูลฝอยรวม เพื่อรวบรวมขยะแต่ละ ประเภทเก็บ ก่อนจะคัดแยกไปกำจัดต่อไป ตลอดจนมอบหมายให้ แม่บ้านทำความสะอาดห้องพักขยะเป็นประจำทุกสัปดาห์ | - | รูปที่ 2-8 |

| มาตรการป้องกันและแก้ไขผลกระทบสิ่งแวดล้อม | รายละเอียดการปฏิบัติตามมาตรการ | ปัญหา อุปสรรค และการแก้ไข | เอกสารและรูปภาพ ประกอบมาตรการฯ |
|---|---|---|---|
| <p>2. คุณค่าการใช้ประโยชน์ของมนุษย์ (ต่อ)</p> <p>2.5 การจัดการมูลฝอย (ต่อ)</p> <ul style="list-style-type: none"> <li>- จัดเก็บขยะอันตราย ได้แก่ หลอดฟลูออเรสเซนต์ เครื่องไฟฟ้าที่ใช้งานไม่ได้แล้ว ภาชนะบรรจุสารเคมีที่ใช้ในการทำความสะดวก อุปกรณ์เครื่องใช้ต่างๆ ภายในโครงการ แยกจากขยะแห้งทั่วไป โดยเก็บในถุงสีส้ม รอให้รถเก็บขนขยะจากบริษัทเอกชนที่ได้รับอนุญาตจากองค์การบริหารส่วนตำบลบางเสาธง เก็บขนไปกำจัดอย่างถูกวิธี แต่หากบริษัทร่วมค้า แอดวานซ์ เทค อินเทอร์เน็ต เนล จำกัด ไม่สามารถมาดำเนินการเก็บขนได้ ก็จะติดต่อให้หน่วยงานอื่นๆ มาดำเนินการเก็บขน</li> </ul> | โครงการได้จัดเตรียมห้องพักขยะมูลฝอยรวม เพื่อรวบรวมขยะแต่ละประเภทเก็บ ก่อนจะคัดแยกไปกำจัดต่อไป ตลอดจนมอบหมายให้แม่บ้านทำความสะอาดห้องพักขยะเป็นประจำทุกสัปดาห์ | - | รูปที่ 2-8 |

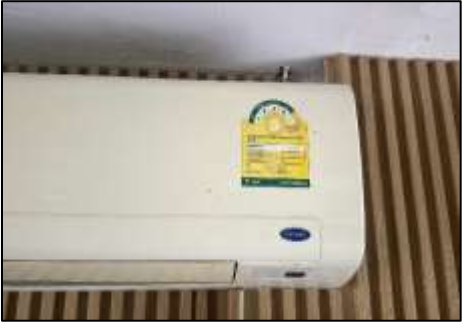
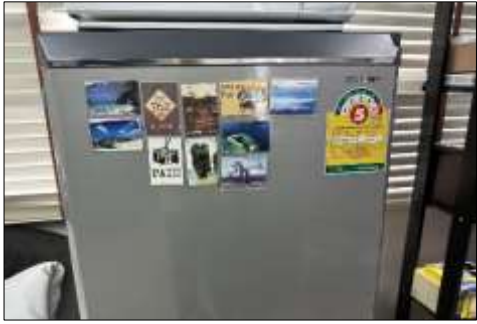
| รูปที่ 2-9 ผลิตภัณฑ์ประหยัดไฟฟ้า | |

| มาตรการป้องกันและแก้ไขผลกระทบสิ่งแวดล้อม | รายละเอียดการปฏิบัติตามมาตรการ | ปัญหา อุปสรรค และการแก้ไข | เอกสารและรูปภาพ ประกอบมาตรการฯ |
|---|---|---|---|
| <ul style="list-style-type: none"> <li>- เลือกอุปกรณ์เครื่องใช้ไฟฟ้า เช่น หลอดไฟ และเครื่องปรับอากาศ ที่ได้รับรองการประหยัดพลังงานจากหน่วยงานราชการ เป็นอุปกรณ์ของอาคาร พร้อมทั้งรณรณคให้ผู้พักอาศัยเลือกใช้เครื่องใช้ไฟฟ้า เช่น พัดลม ตู้เย็น กาน้ำร้อน เป็นต้น ที่ได้รับรองการประหยัดพลังงานจากหน่วยงานราชการ</li> </ul> | <p>ทางโครงการมีการเลือกใช้ผลิตภัณฑ์ติดประหยัดไฟ (ฉลากเบอร์ 5) เป็นหลัก ซึ่งมีการสุกษณคประหยัดน้ำ และหลอดไฟที่มีอายุการใช้งานยาวนาน เป็นต้น</p> | - | <p>รูปที่ 2-9</p> <p>รูปที่ 2-10</p> |

| มาตรการป้องกันและแก้ไขผลกระทบสิ่งแวดล้อม | รายละเอียดการปฏิบัติตามมาตรการ | ปัญหา อุปสรรค และการแก้ไข | เอกสารและรูปภาพ ประกอบมาตรการฯ |
|---|---|---|---|
| <ul style="list-style-type: none"> <li>- เลือกเครื่องปรับอากาศที่ติดตั้งในอาคารให้มีค่าอัตราประสิทธิภาพพลังงานขั้นต่ำ คือ 11 บีทียูต่อชั่วโมงต่อวัตต์ (พลังงานไฟฟ้า) ซึ่งเป็นไปตามประกาศกระทรวงพลังงาน เรื่อง กำหนดค่าสัมประสิทธิ์สมรรถนะขั้นต่ำ ค่าประสิทธิภาพการให้ความเย็นและค่าพลังงานไฟฟ้าต่อตันความเย็นของระบบปรับอากาศที่ติดตั้งใช้งานในอาคาร พ.ศ.2552</li> </ul> | <p>ขณะตรวจการปฏิบัติตามมาตรการฯ ทางโครงการพบว่าทางโครงการเลือกใช้เครื่องปรับอากาศที่มีประสิทธิภาพประหยัดพลังงาน เพื่อให้เป็นไปตามมาตรการที่กำหนดฯ</p> | - | รูปที่ 2-9 |

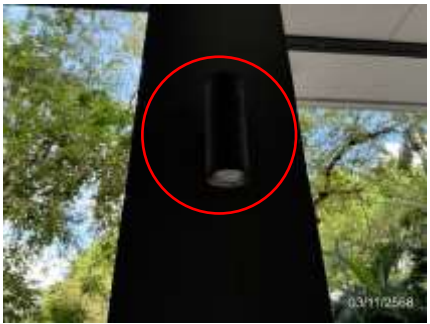
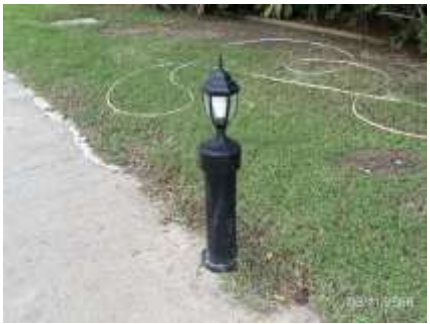
| รูป 2-10 แสงสว่างภายในพื้นที่โครงการ | |

| มาตรการป้องกันและแก้ไขผลกระทบสิ่งแวดล้อม | รายละเอียดการปฏิบัติตามมาตรการ | ปัญหา อุปสรรค และการแก้ไข | เอกสารและรูปภาพ ประกอบมาตรการฯ |
|---|---|---|---|
| <p>2. คุณค่าการใช้ประโยชน์ของมนุษย์ (ต่อ)</p> <p>2.6 การใช้พลังงาน</p> <ul style="list-style-type: none"> <li>ไฟฟ้าแสงสว่างในห้องพักและทางเดินภายในอาคารให้ใช้หลอดไฟฟ้าฟลูออเรสเซนต์ หรือหลอดไฟฟ้าที่มาตรฐานเทียบเท่าหรือดีกว่า เช่น หลอดตะเกียบ ที่มีค่าการใช้พลังงานไฟฟ้าไม่เกิน 12 วัตต์ต่อตารางเมตร</li> </ul> | <p>ทางโครงการได้มีการเลือกใช้ผลิตภัณฑ์ประหยัดไฟฟ้า เช่น หลอดไฟฟ้าชนิดตะเกียบ ตามมาตรการกำหนดฯ</p> | - | รูปที่ 2-10 |

| มาตรการป้องกันและแก้ไขผลกระทบสิ่งแวดล้อม | รายละเอียดการปฏิบัติตามมาตรการ | ปัญหา อุปสรรค และการแก้ไข | เอกสารและรูปภาพ ประกอบมาตรการฯ |
|---|---|---|---|
| <p><b>2. คุณค่าการใช้ประโยชน์ของมนุษย์ (ต่อ)</b></p> <p><b>2.6 การใช้พลังงาน (ต่อ)</b></p> <ul style="list-style-type: none"> <li>- ติดตั้งหลอดไฟฟ้าแสงสว่างในห้องพัก ทางเดิน และที่จอดรถ ให้มีความสว่างเหมาะสมกับการใช้งานในแต่ละพื้นที่ ตามกฎกระทรวงฉบับที่ 39 พ.ศ.2537 ออกตามพระราชบัญญัติควบคุมอาคาร พ.ศ.2522 อันได้แก่ ช่องทางเดิน ห้องพัก มีแสงสว่างไม่น้อยกว่า 100 LUX ที่จอดรถไม่น้อยกว่า 50 LUX แต่ต้องเลือกหลอดไฟฟ้าที่ความสว่างดังกล่าวใช้พลังงานไฟฟ้าไม่เกิน 12 วัตต์ต่อตารางเมตร ตามหลักเกณฑ์กฎกระทรวงกำหนดประเภทหรือขนาดของอาคารและมาตรฐานหลักเกณฑ์ และวิธีการออกแบบอาคารเพื่ออนุรักษ์พลังงาน พ.ศ.2552</li> </ul> | <p>ขณะตรวจการปฏิบัติตามมาตรการฯ ทางโครงการ พบว่าทางโครงการมีการติดตั้งหลอดไฟฟ้าแสงสว่างในห้องพัก ทางเดิน และที่จอดรถ ตามระเบียบมาตรฐานกฎหมายที่กำหนด</p> | - | รูปที่ 2-10 |

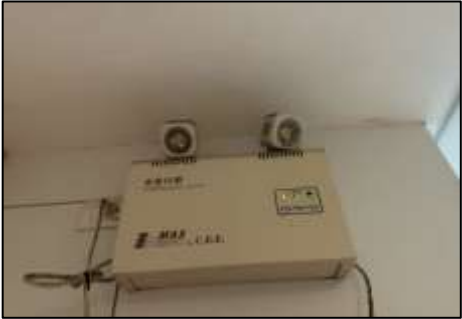
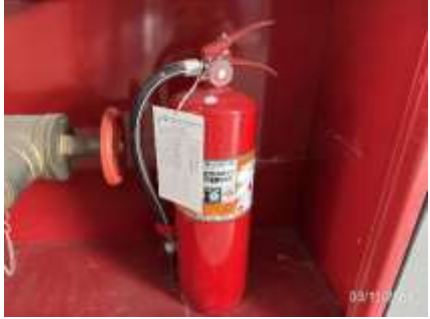
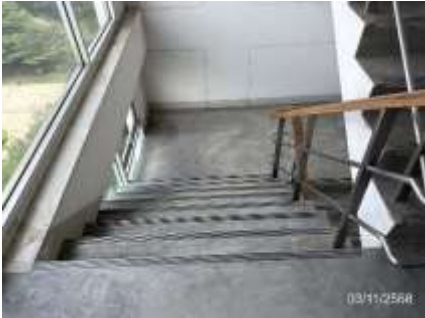
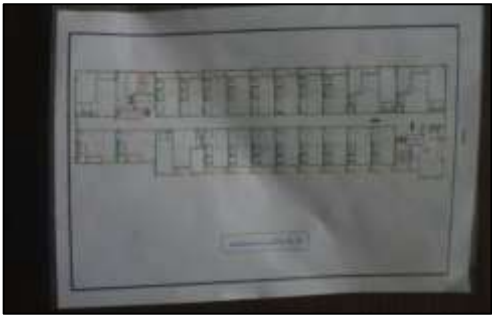
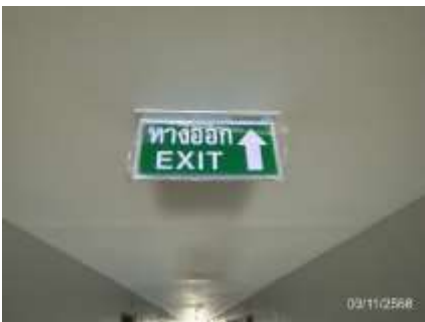
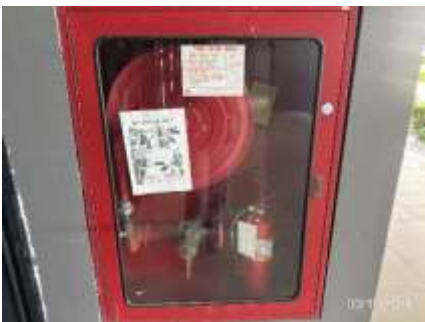
| รูปที่ 2-11 ระบบป้องกันอัคคีภัย | |

| มาตรการป้องกันและแก้ไขผลกระทบสิ่งแวดล้อม | รายละเอียดการปฏิบัติตามมาตรการ | ปัญหา อุปสรรค และการแก้ไข | เอกสารและรูปภาพ ประกอบมาตรการฯ |
|---|---|---|---|
| <b>2.7 การป้องกันอัคคีภัย</b><br><ul style="list-style-type: none"> <li>จัดให้มีระบบป้องกันอัคคีภัย โดยติดตั้งหัวรับน้ำดับเพลิงในโครงการจำนวน 1 จุด บริเวณชั้น 1 ของอาคาร ซึ่งสามารถต่อท่อส่งน้ำดับเพลิงไปยังจุดต่างๆ ภายในอาคารได้ และจัดให้มีระบบป้องกันอัคคีภัยในอาคาร เช่น ถังดับเพลิงเคมี ระบบเตือนภัย ระบบไฟฟ้าฉุกเฉิน และบันไดหนีไฟซึ่งสามารถเตือนภัย และสามารถดับเพลิงเบื้องต้นได้</li> </ul> | <p>โครงการได้มีการติดตั้งระบบป้องกันอัคคีภัย เช่น หัวรับน้ำดับเพลิง ถังดับเพลิง ระบบเตือนภัย ระบบไฟฟ้าฉุกเฉิน และคู่มือการใช้อุปกรณ์ดับเพลิง ซึ่งได้มีการมอบหมายให้เจ้าหน้าที่ประจำโครงการเป็นผู้ตรวจสอบระบบอัคคีภัยต่างๆ เพื่อให้ทำงานได้อย่างมีประสิทธิภาพ</p> | - | รูปที่ 2-11 |

| มาตรการป้องกันและแก้ไขผลกระทบสิ่งแวดล้อม | รายละเอียดการปฏิบัติตามมาตรการ | ปัญหา อุปสรรค และการแก้ไข | เอกสารและรูปภาพ ประกอบมาตรการฯ |
|---|---|---|---|
| <ul style="list-style-type: none"> <li>- ตรวจสอบความพร้อมของอุปกรณ์ดับเพลิงทุกประเภทในโครงการ ทั้งสารเคมีภายในถังดับเพลิงและสายฉีดน้ำดับเพลิง และตรวจสอบการทำงานของระบบเตือนภัย โดยทำการตรวจสอบเป็นประจำทุกปี</li> </ul> | <p>โครงการได้มีการติดตั้งระบบป้องกันอัคคีภัย เช่น หัวรับน้ำดับเพลิง ถังดับเพลิง ระบบเตือนภัย ระบบไฟฟ้าฉุกเฉิน และคู่มือการใช้ใช้อุปกรณ์ดับเพลิง ซึ่งได้มีการมอบหมายให้เจ้าหน้าที่ประจำโครงการเป็นผู้ตรวจสอบระบบอัคคีภัยต่างๆ เพื่อให้ทำงานได้อย่างมีประสิทธิภาพ</p> | - | รูปที่ 2-11 |

| มาตรการป้องกันและแก้ไขผลกระทบสิ่งแวดล้อม | รายละเอียดการปฏิบัติตามมาตรการ | ปัญหา อุปสรรค และการแก้ไข | เอกสารและรูปภาพ ประกอบมาตรการฯ |
|---|---|---|---|
| <ul style="list-style-type: none"> <li>- ติดตั้งป้ายบอกทิศทางบันไดหนีไฟและเส้นทางอพยพไปยังพื้นที่ปลอดภัยทั้งภาษาไทยและภาษาอังกฤษให้ชัดเจน รวมทั้งเส้นทางอพยพไปยังพื้นที่ปลอดภัย</li> </ul> | ทางโครงการได้มีการติดป้ายบอกทิศทางออก หากเกิดกรณีเหตุฉุกเฉิน ซึ่งสามารถมองเห็นได้อย่างชัดเจนตามทางเดินของโครงการ | - | รูปที่ 2-11 |

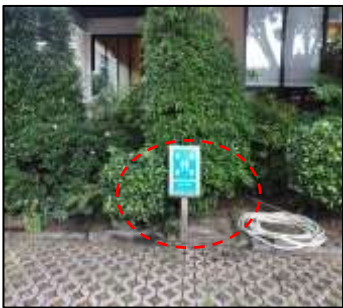
| <p>รูปที่ 2-12 จุดรวมพล</p> | |

| มาตรการป้องกันและแก้ไขผลกระทบสิ่งแวดล้อม | รายละเอียดการปฏิบัติตามมาตรการ | ปัญหา อุปสรรค และการแก้ไข | เอกสารและรูปภาพ ประกอบมาตรการฯ |
|---|---|---|---|
| <p>2. คุณค่าการใช้ประโยชน์ของมนุษย์ (ต่อ)</p> <p>2.7 การป้องกันอัคคีภัย (ต่อ)</p> <ul style="list-style-type: none"> <li>- กำหนดพื้นที่จุดรวมพลที่อพยพออกจากอาคาร เมื่อเกิดเหตุเพลิงไหม้ให้เป็นสัดส่วน เพื่อไม่ให้เกิดการกีดขวางการเข้าดับเพลิง โดยพิจารณาพื้นที่บริเวณด้านหน้าโครงการ (ทิศตะวันออกเฉียงเหนือ) (รูปที่ 2-4)</li> </ul> | ทางโครงการได้กำหนดพื้นที่อพยพ (จุดรวมพล) พื้นที่บริเวณด้านหน้าโครงการ (ทิศตะวันออกเฉียงเหนือ) และบริเวณด้านข้างโครงการ เมื่อเกิดเหตุฉุกเฉินเพลิงไหม้ | - | รูปที่ 2-12 |
