สรุปผลการปฏิบัติตามมาตรการฯ  
และข้อเสนอแนะ

จากผลการติดตามตรวจสอบผลการปฏิบัติตามมาตรการป้องกันและแก้ไขผลกระทบสิ่งแวดล้อมและมาตรการติดตามตรวจสอบผลกระทบสิ่งแวดล้อมโครงการ สำนักงานใหญ่ บริษัท เจียไต๋ จำกัด (ระยะดำเนินการ) ระหว่างเดือนกรกฎาคม ถึง ธันวาคม พ.ศ.2568 พบว่าโครงการฯ มีการปฏิบัติตามมาตรการฯ เป็นส่วนใหญ่ แต่ยังคงมีมาตรการฯบางมาตรการที่ทางโครงการดำเนินการไม่ครบถ้วน หรืออยู่ระหว่างดำเนินการ โดยสามารถสรุปได้ดังตารางที่ 4.1-1

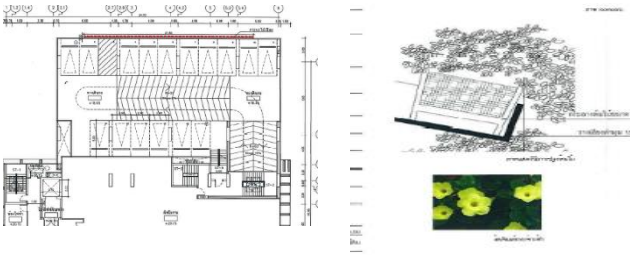
<p>ตัวอย่างแผงไม้เลื้อยบริเวณช่องโถงของชั้นจอดรถชั้นที่ 2 ถึงชั้นที่ 6</p></div> | ประเภทไม้            | ขนาดไม้ (ม.) | จำนวนใบ (ใบ) | พื้นที่ผิวใบ (ตร.ม.) | ต้นจันทร์กระจ่างฟ้า | 1.5 | 4 | 56.32 ตร.ม. |
| ประเภทไม้ | ขนาดไม้ (ม.) | จำนวนใบ (ใบ) | พื้นที่ผิวใบ (ตร.ม.) | | | | | | | |
| ต้นจันทร์กระจ่างฟ้า | 1.5 | 4 | 56.32 ตร.ม. | | | | | | | |
