รายงานผลการปฏิบัติตามมาตรการป้องกันและแก้ไขผลกระทบสิ่งแวดล้อม  
และมาตรการติดตามตรวจสอบผลกระทบสิ่งแวดล้อม

โครงการ โรงแรม โนวเทล ภูเก็ต กมลา บีช (ชื่อเดิม โรงแรม โนวเทล กมลา เบย์ )  
บริษัท พาราไดส์ อิน ดี โอเชียน จำกัด  
ตั้งอยู่ 118/16 หมู่ที่ 3 ตำบลกมลา อำเภอกะทู้ จังหวัดภูเก็ต  
ประจำเดือนกรกฎาคม – ธันวาคม 2568

รายงานผลการปฏิบัติตามมาตรการป้องกันและแก้ไขผลกระทบ  
สิ่งแวดล้อม และมาตรการติดตามตรวจสอบผลกระทบสิ่งแวดล้อม  
โครงการ โรงแรม โนวาเทล ภูเก็ต กมลา บีช  
ประจำเดือนกรกฎาคม – ธันวาคม 2568

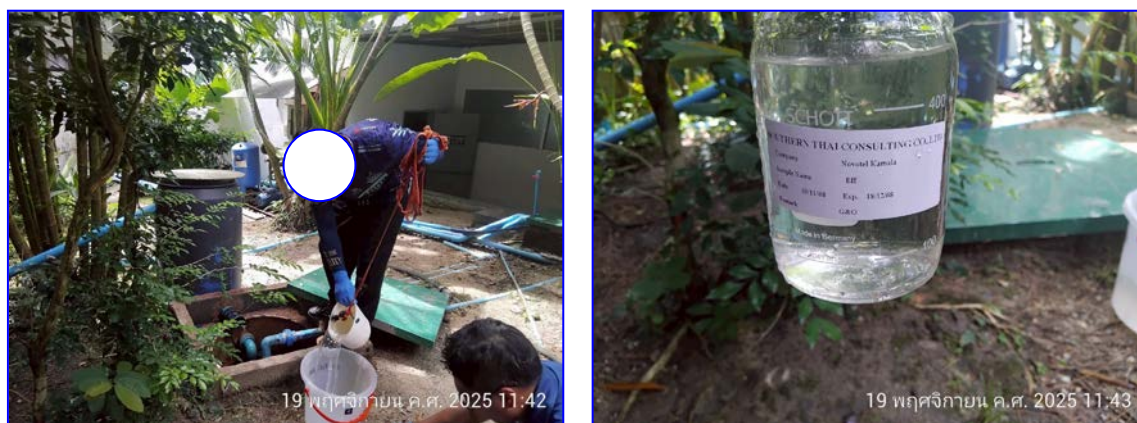
รูปที่ 3.1 การเก็บตัวอย่างน้ำผ่านการบำบัด

การตรวจวิเคราะห์คุณภาพน้ำผ่านการบำบัด ของโครงการ โรงแรม โนวเทล ภูเก็ต กมลา บีช จำนวน 1 สถานี ประจำเดือนกรกฎาคม-ธันวาคม 2568 รูปภาพแสดงการเก็บตัวอย่างคุณภาพน้ำผ่านการบำบัด แสดงดังรูปที่ 3.1

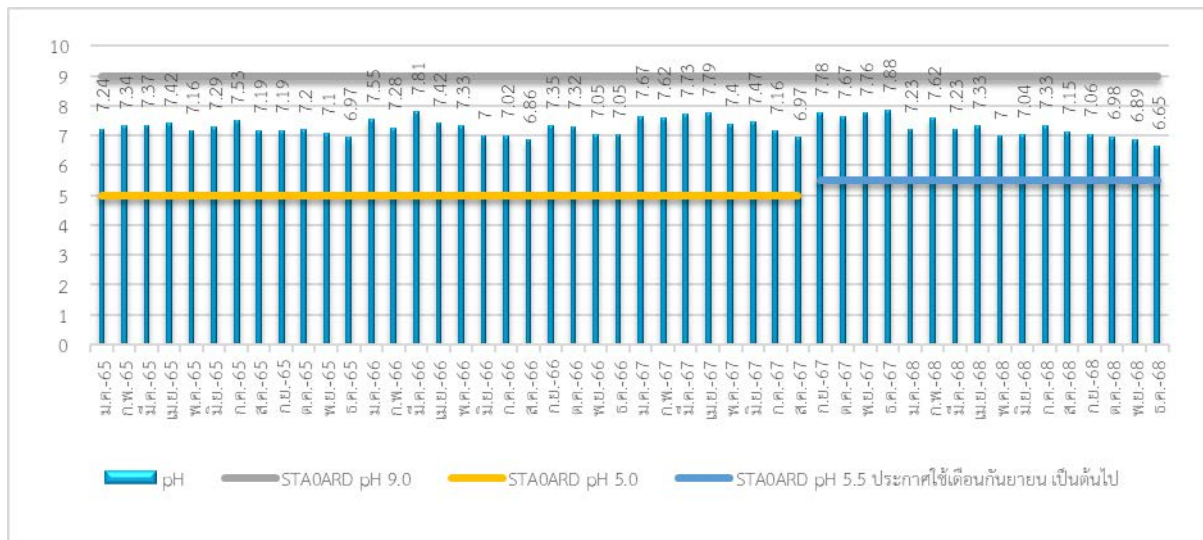
#### กราฟแสดงปริมาณค่าความเป็นกรด-ด่าง (pH) ของน้ำผ่านการบำบัด

จากผลการตรวจวิเคราะห์คุณภาพน้ำทิ้งของ โครงการ โรงแรม โนวเทล ภูเก็ต กมลา บีช ประจำเดือนกรกฎาคม-ธันวาคม 2568 พบว่า คุณภาพน้ำผ่านการบำบัดมีค่าผ่านเกณฑ์มาตรฐาน ประกาศ กระทรวงทรัพยากรธรรมชาติและสิ่งแวดล้อม (พ.ศ. 2567) เรื่อง กำหนดมาตรฐานควบคุมการระบายน้ำทิ้งจาก อาคารบางประเภท และบางขนาด (อาคารประเภท ข.) (เล่มที่ 141 ตอนพิเศษ 233 ง วันที่ 27 สิงหาคม 2567) กำหนด

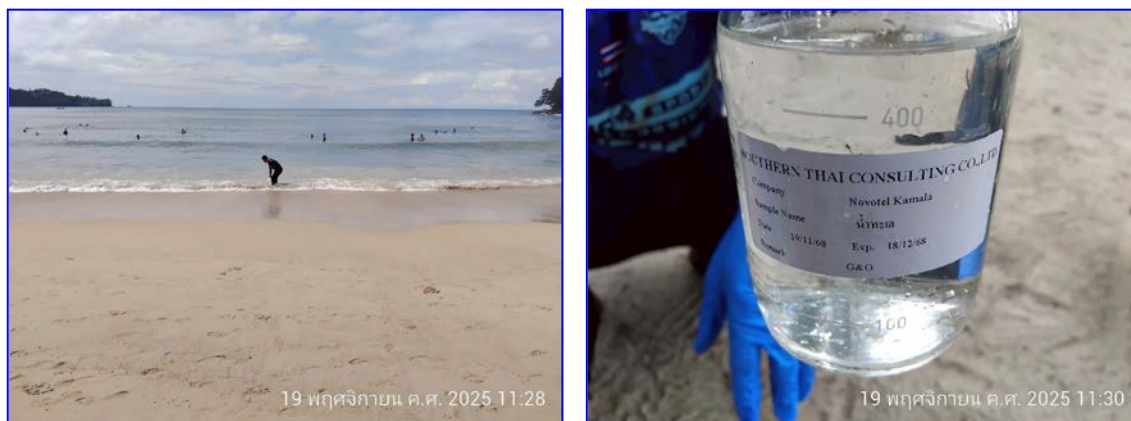
รูปที่ 3.2 การเก็บตัวอย่างน้ำทะเลหน้าโครงการ

การตรวจวิเคราะห์คุณภาพน้ำทะเล ของโครงการ โรงแรมโนวเทล ภูเก็ต กมลา บีช ประจำเดือนกรกฎาคม-ธันวาคม 2568 จำนวน 1 สถานี คือ บริเวณด้านหน้าโครงการ แสดงดังรูปที่ 3.2
