รายงานผลการปฏิบัติตามมาตรการป้องกันและแก้ไขผลกระทบสิ่งแวดล้อม  
และมาตรการติดตามตรวจสอบผลกระทบสิ่งแวดล้อม

โครงการโรงแรม มัณฑาราวา รีสอร์ท แอนด์ สปา

ประจำเดือนกรกฎาคม - ธันวาคม 2568

จัดทำโดย บริษัท เช้าเทิร์นไทยคอนซัลติ้ง จำกัด

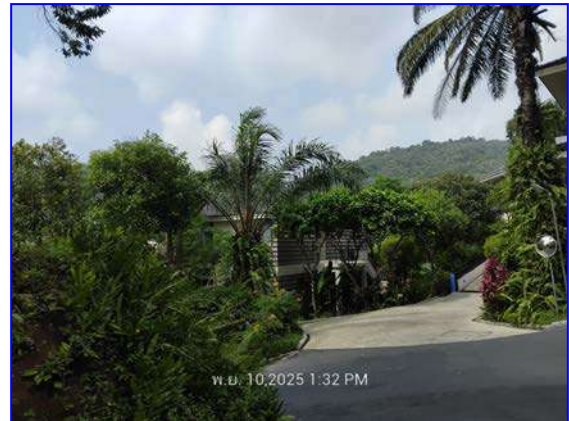
รูปที่ 2.1 พื้นที่สีเขียว

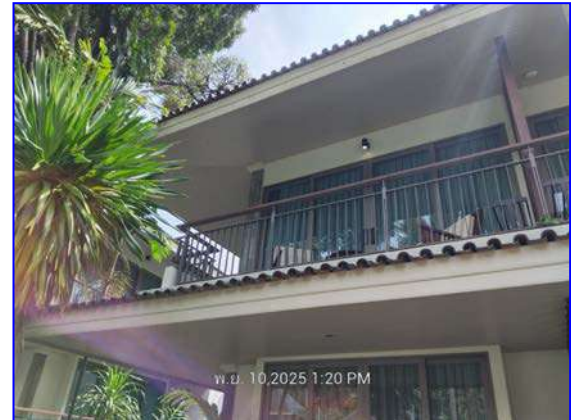
รูปที่ 2.4 ระบบระบายอากาศในห้องพัก

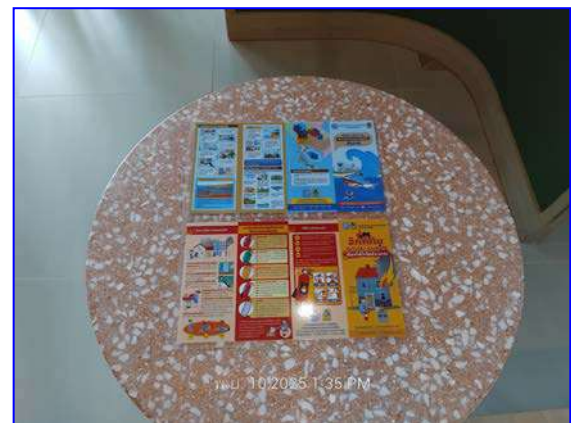
รูปที่ 2.5 ป้ายประชาสัมพันธ์วิธีการปฏิบัติตัวเมื่อเกิดแผ่นดินไหว

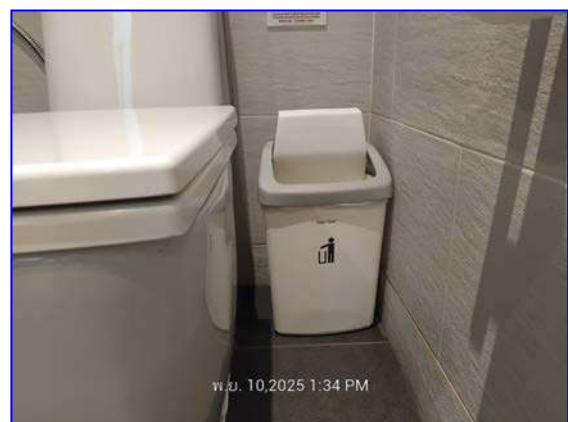
รูปที่ 2.20 ถังขยะภายในห้องพัก

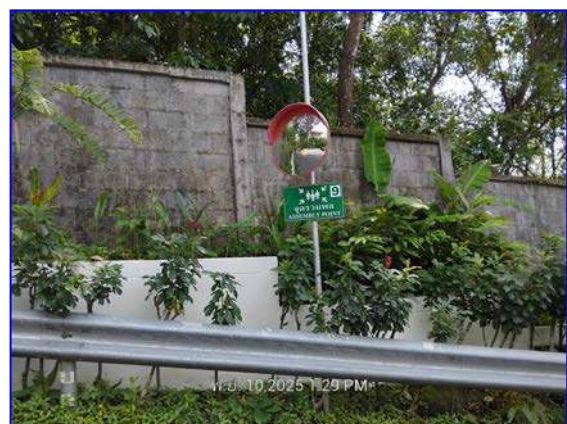
รูปที่ 2.23 จุดรวมพล

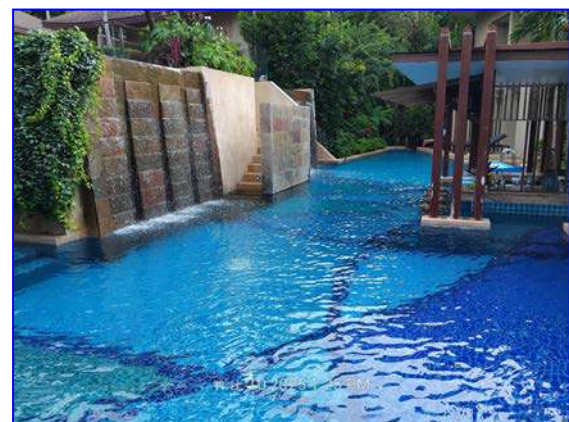
รูปที่ 2.25 พื้นที่โดยรอบสระว่ายน้ำ สะอาด ไม่มีตะไคร่น้ำ

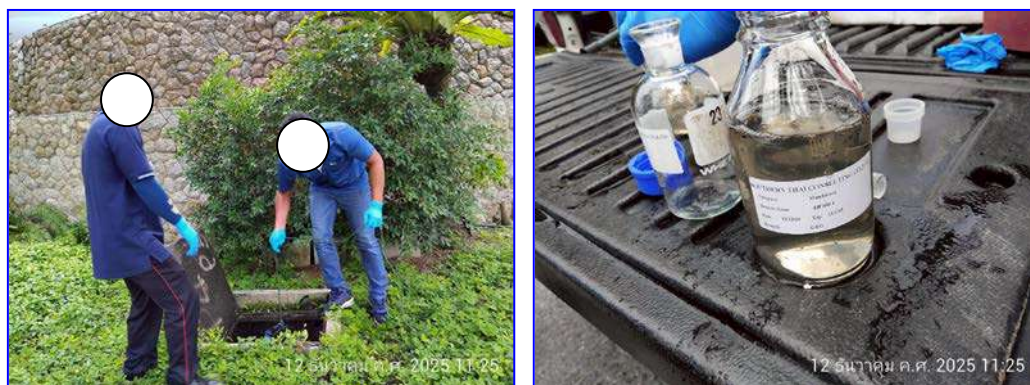
รูปที่ 3.1 การเก็บตัวอย่างน้ำหลังผ่านการบำบัด (Effluent)
