5. ผลการดำเนินการตามมาตรการป้องกันและแก้ไขผลกระทบสิ่งแวดล้อม
ตารางที่ 3 เปรียบเทียบมาตรการป้องกันและแก้ไขผลกระทบสิ่งแวดล้อมที่กำหนดไว้ในรายงานการวิเคราะห์ผลกระทบสิ่งแวดล้อม
โครงการ สินธรลุมพินี ระยะเปิดดำเนินการ

รายงานผลการปฏิบัติตามมาตรการป้องกันแก้ไขผลกระทบสิ่งแวดล้อม และมาตรการติดตามตรวจสอบคุณภาพสิ่งแวดล้อม
โครงการ สินธรลุมพินี ตั้งอยู่ที่ ถนนสารสิน แขวงลุมพินี เขตปทุมวัน กรุงเทพมหานคร

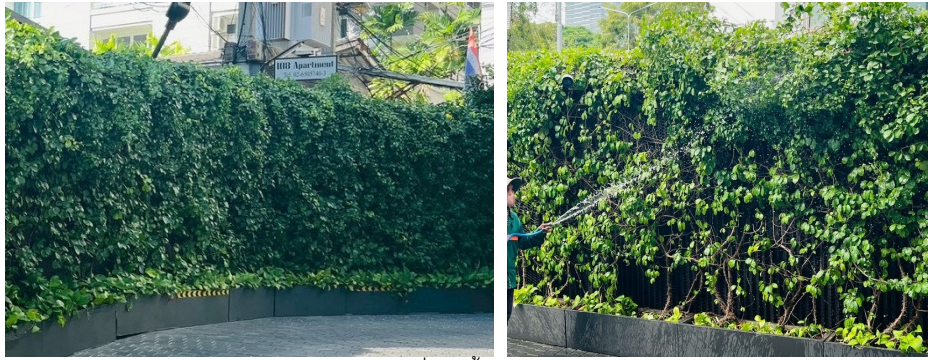
ภาพที่ 3-1 รั้วโครงการ

เงื่อนไขตามมาตรการป้องกันและแก้ไขผลกระทบสิ่งแวดล้อม	ผลการปฏิบัติตามมาตรการ	ปัญหาอุปสรรคและข้อเสนอแนะ	เอกสารอ้างอิง
1.ทรัพยากรสิ่งแวดล้อมทางกายภาพ 1.1 สภาพภูมิประเทศ 1. จัดให้มีรั้วรอบพื้นที่โครงการเพื่อกันขอบเขตพื้นที่ดิน ความสูง 6 เมตร เพื่อกันขอบเขตพื้นที่อย่างชัดเจน และป้องกันการพังทลายของดินสู่พื้นที่ข้างเคียง	มีรั้วโครงการรอบพื้นที่โครงการไว้แล้ว	ความสูงประมาณ 3.0 เมตร	ภาพที่ 3-1

2. จัดให้มีพื้นที่สีเขียวภายในพื้นที่โครงการ ขนาด 285.33 ตารางเมตร โดยเฉพาะบริเวณแนวเขตที่ดินเพื่อให้พืชช่วยยึดหน้าดิน	มีพื้นที่สีเขียวภายในพื้นที่โครงการ	-	ภาพที่ 3-2
มาตรการติดตามตรวจสอบผลกระทบสิ่งแวดล้อม - ดูแลสภาพรั้วโครงการให้สมบูรณ์ มั่นคงแข็งแรง ตลอดระยะเวลาเปิดดำเนินการ	สภาพรั้วอยู่ในสภาพแข็งแรงสมบูรณ์	-	ภาพที่ 3-1

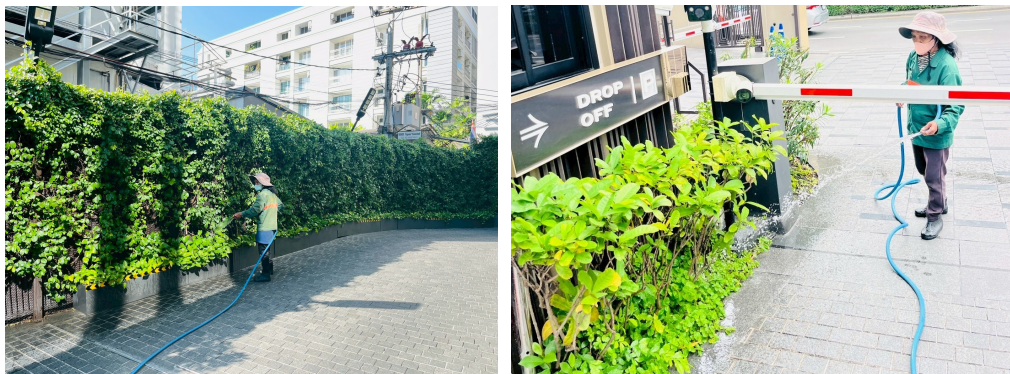
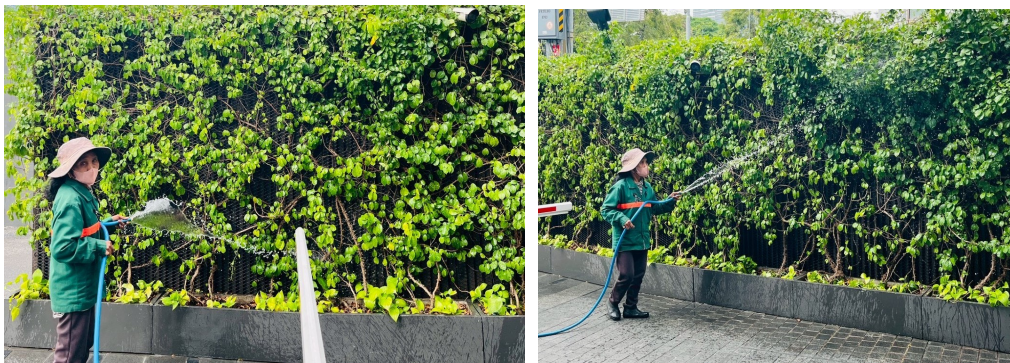
ภาพที่ 3-2 พื้นที่สีเขียว และดูแลรักษาพื้นที่สีเขียว

3. จัดให้มีพื้นที่สีเขียวภายในโครงการ ขนาดพื้นที่รวม 285.53 ตารางเมตร เพื่อให้ต้นไม้ดังกล่าวช่วยดูดซับมลพิษจากที่จอดรถของโครงการ โดยพันธุ์ไม้ที่โครงการเลือกปลูกมีอัตราการสังเคราะห์แสง 62 โมล คิดเป็น 2,728 กรัม (คำนวณจาก โมลxมวลโมล CO2 = 62x44) ซึ่งมากกว่าปริมาณก๊าซคาร์บอนมอนนอกไซด์ที่เกิดจากรถยนต์ 8.1 กรัม/ชั่วโมง ต้นไม้ในโครงการจึงดูดซับได้เพียงพอ	มีพื้นที่สีเขียวไว้อย่างครบถ้วน และสามารถดูดซับมลพิษจากที่จอดรถภายในโครงการ	-	ภาพที่ 3-2

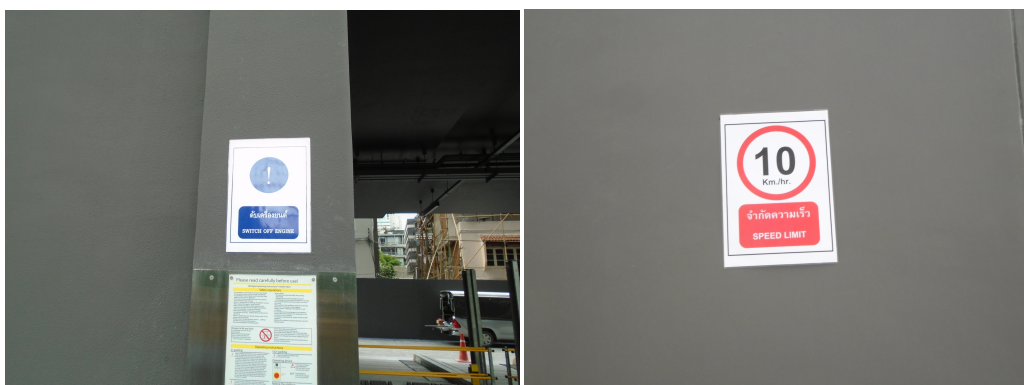
ภาพที่ 3-3 ป้ายห้ามติดเครื่องยนต์ทิ้งไว้ และใช้ความเร็วไม่เกิน 10 กม./ชม.

1.2 คุณภาพอากาศ 1) ฝุ่นละออง 1. ควบคุมความเร็วของรถภายในโครงการ เช่น บ้ายจำกัดความเร็ว ลูกกระพรวนชะลอความเร็ว เพื่อไม่ให้เกิดการฟุ้งกระจายของฝุ่นบนผิวถนน จัดทำสันนูนเพื่อชะลอความเร็วของรถ จำนวน 5 จุด มีขนาดความสูง 0.04 เมตร ความกว้าง 0.9 เมตร ความยาว 5.5 เมตร บริเวณใกล้ทางเข้า-ออกโครงการ(ห่างจากทางเข้า-ออกประมาณ 20เมตร) และทางวิ่งรถภายในโครงการเพื่อชะลอความเร็วรถ และลดเสียงจากการแล่นของรถยนต์	ควบคุมความเร็วรถโดยทำป้ายจำกัดความเร็ว ไม่มีลูกกระพรวนชะลอความเร็ว	-	ภาพที่ 3-3

2. ติดตั้งป้ายห้ามติดเครื่องยนต์ทั้งไว้ภายในบริเวณพื้นที่จอดรถ ให้สามารถสังเกตได้อย่างชัดเจนและทั่วถึงจัดทำป้ายและสัญลักษณ์จราจรบนพื้นทางให้ชัดเจนและไม่ก่อให้เกิดความสับสนของผู้ขับขี่ ทำให้การเคลื่อนตัวของรถในโครงการทำได้อย่างดีและปลอดภัย	ดำเนินการไว้แล้วเห็นได้ชัดเจน	-	ภาพที่ 3-3

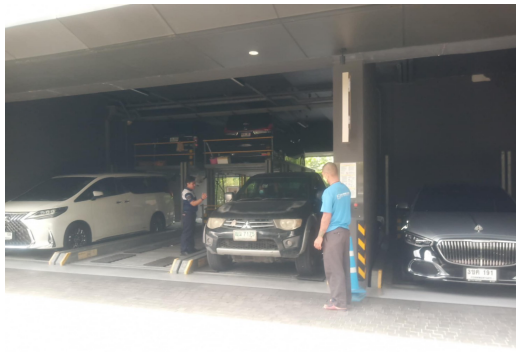
ภาพที่ 3-4 ที่จอดรถไฟฟ้าแบบเคลื่อนย้ายด้วยเครื่องจักร

2) มลพิษทางอากาศ 1. จัดที่จอดรถที่อยู่บริเวณชั้นห้องเครื่องและบ่อลิฟท์และชั้นที่ 1 เป็นแบบติดตั้งระบบเคลื่อนย้ายรถด้วยเครื่องจักรกลโดยใช้เครื่องยกแบบ 1Platform Parkingซึ่งรถทุกคันต้องดับเครื่องยนต์ก่อนนำรถเข้าจอดโดยใช้ลิฟท์เคลื่อนย้ายรถจึงไม่มีการสะสมของมลพิษในชั้นจอดรถ	มีที่จอดรถอยู่บริเวณห้องเครื่องและบ่อลิฟท์และชั้นที่ 1 ไว้แล้ว	-	ภาพที่ 3-4

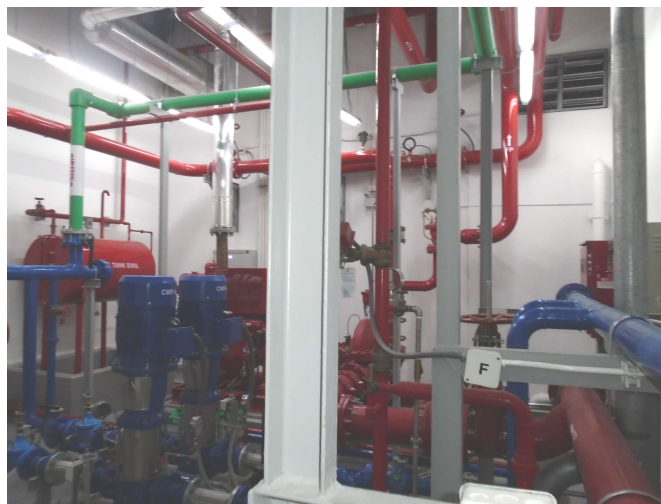
ภาพที่ 3-5 ห้องเครื่องประปา

เงื่อนไขตามมาตรการป้องกันและแก้ไขผลกระทบสิ่งแวดล้อม	ผลการปฏิบัติตามมาตรการ	ปัญหา อุปสรรคและข้อเสนอแนะ	เอกสารอ้างอิง
2. จัดให้มีระบบสูบน้ำในอาคารซึ่งทำหน้าที่สูบน้ำโดยไม่ดึงน้ำใช้มาจากท่อประปาโดยตรง และควบคุมการจ่ายน้ำด้วยระบบตั้งเวลา ซึ่งกำหนดเวลาการสูบน้ำในช่วง 24.00-05.00น. ซึ่งอยู่นอกช่วงเวลาที่พักอาศัยใกล้เคียงมีการใช้น้ำมาก	จัดไว้ในห้องเครื่องสูบน้ำประปาของอาคาร	-	ภาพที่ 3-5

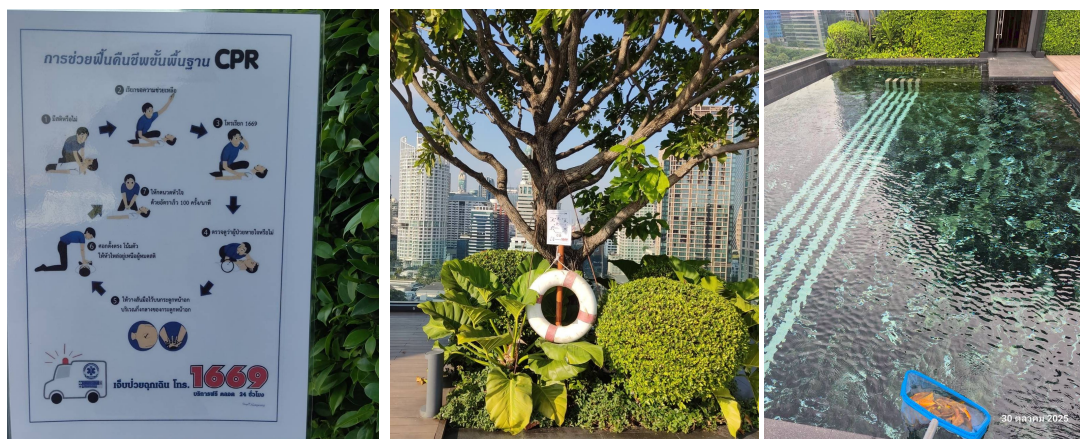
ภาพที่ 3-6 สระว่ายน้ำของโครงการ และป้ายแสดงวิธีการช่วยชีวิตคนจมน้ำ และห่วงชูชีพช่วยชีวิต

3.2 สระว่ายน้ำ 1) โครงสร้างสระว่ายน้ำ 1. โครงสร้างของสระว่ายน้ำเป็นคอนกรีตเสริมเหล็ก มีความมั่นคง แข็งแรง น้ำซึมไม่ได้ ผนังเรียบ อยู่ในสภาพดี และทำความสะอาดง่าย	สระว่ายน้ำมีโครงสร้างที่มั่นคงแข็งแรง ไม่มีน้ำซึม สะอาด	-	ภาพที่ 3-6

2. จัดให้มีรางระบายน้ำด้านมีฝาปิดรอบสระว่ายน้ำ ความกว้าง 30-40 เซนติเมตร ไม่เป็นสนิม แข็งแรง ความสะดวกง่าย ไม่ลื่น อยู่ในสภาพดี และ ไม่มีน้ำล้นจากราง	ดำเนินการไว้แล้ว ไม่เป็นสนิม ไม่ลื่น และอยู่ในสภาพดี	-	ภาพที่ 3-6

3. พื้นสระว่ายน้ำ ต้องทำด้วยวัสดุ แข็งแรง เรียบ ไม่ดูดซึมน้ำ ทำความสะอาด ไม่ลื่น อยู่ในสภาพดี	พื้นสระว่ายน้ำเป็นพื้นหินแกรนิต มีพื้นผิวเรียบและไม่ดูดซึมน้ำ	-	ภาพที่ 3-6
มาตรการติดตามตรวจสอบผลกระทบสิ่งแวดล้อม - ตรวจสอบสภาพพื้นสระว่ายน้ำให้อยู่ในสภาพดีไม่แตกร้าว เป็นประจำ สม่ำเสมอ - ตรวจสอบอุปกรณ์ไฟฟ้าทุกชนิดให้ปลอดภัยก่อนเปิดสระว่ายน้ำ	สภาพพื้นสระไม่มีรอยแตกร้าวแต่อย่างใด อุปกรณ์ไฟฟ้า ไฟส่องสว่างต่าง ๆ อยู่ในสภาพปลอดภัย	-	-

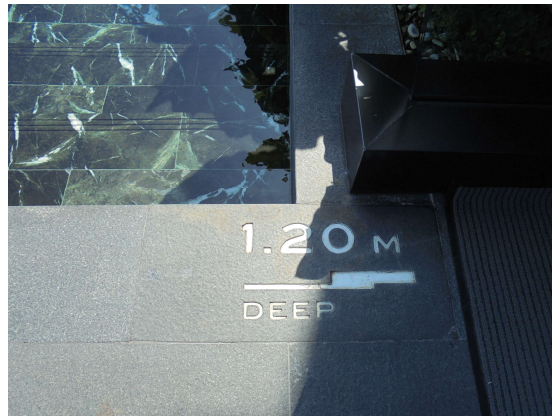
ภาพที่ 3-7 ป้ายบอกความลึกของสระว่ายน้ำ

2. จัดให้มีป้ายบอกระดับความลึกหรือเลขบอกตัวระดับความลึกที่สามารถมองเห็นได้ชัดเจน โดยมีตัวเลขแสดงความลึกเป็นระยะ ๆ อย่างน้อย 3 ระยะ	มีป้ายบอกระดับความลึกไว้แล้ว	-	ภาพที่ 3-7

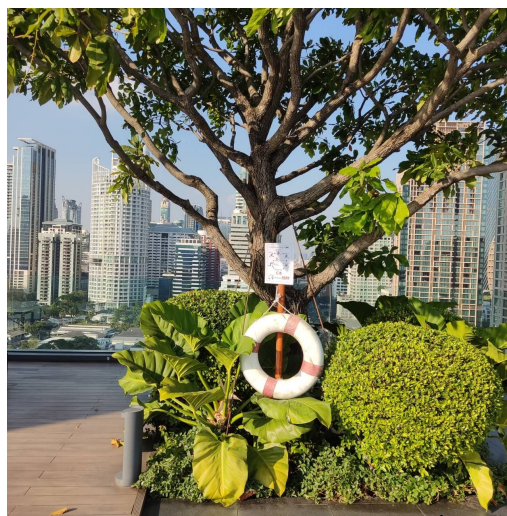
ภาพที่ 3-8 อุปกรณ์ช่วยชีวิตบริเวณสระว่ายน้ำ

5. จัดให้มีอุปกรณ์ประจำสระว่ายน้ำ ซึ่งอยู่ในตำแหน่งที่เห็นชัดเจนและนำมาใช้ได้ทันทีโดยอุปกรณ์ที่จัดให้มีได้แก่ ไม่ว่ายชีวิต ยาวไม่น้อยกว่า 3.5 เมตร น้ำหนักเบาอย่างน้อย 1 อัน ห่วงชูชีพ ขนาดเส้นผ่านศูนย์กลางภายในไม่น้อยกว่า 15 นิ้วผูกไว้กับเชือกยาวไม่น้อยกว่า 16.3 เมตร (ไม่น้อยกว่า 16.3 เมตร ซึ่งเป็นความยาวของสระ) โฟมช่วยชีวิตอย่างน้อย 2 อัน	มีอุปกรณ์ช่วยชีวิตไว้แล้วบริเวณสระว่ายน้ำ	-	ภาพที่ 3-8

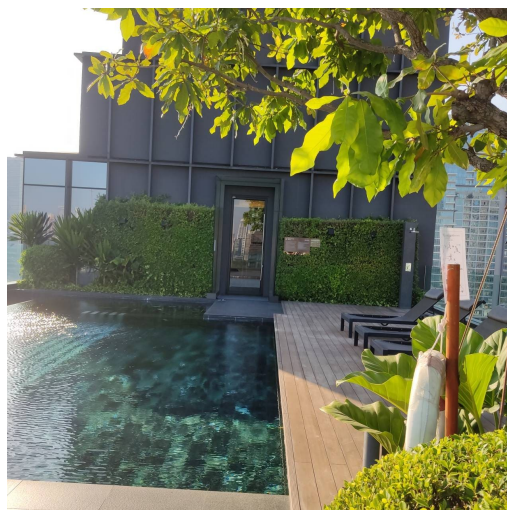
ภาพที่ 3-9 ป้ายกฎระเบียบของสระว่ายน้ำ

3. ดำเนินการดูดตะกอน ล้างตะไคร่ และตักเศษผลสปีดาร์ล 1 ครั้ง	ดูดตะกอน ตะไคร่ และเศษใบไม้ทุกสัปดาห์	-	-
4. จัดให้มีป้ายแสดงกฎข้อปฏิบัติสำหรับผู้ใช้สระว่ายน้ำโดยมีข้อความอย่างน้อย ดังนี้ <ul style="list-style-type: none"> ○ ต้องสวมชุดว่ายน้ำที่สะอาดในการลงใช้สระว่ายน้ำ ○ จำนวนสูงสุดผู้ใช้สระว่ายน้ำ ○ ต้องชำระร่างกายก่อนลงใช้สระว่ายน้ำทุกครั้งและห้ามทำสระว่ายน้ำสกปรก ○ ผู้เป็นโรคตาแดง ผิวน้ำ หวัด หูเป็นน้ำหนอง หรือโรคติดต่ออื่นๆ ห้ามใช้สระว่ายน้ำ ○ ห้ามปัสสาวะ บ้วนน้ำลายหรือสิ่งน้ำมูกลงในน้ำ 	มีป้ายข้อปฏิบัติสำหรับผู้ใช้สระว่ายน้ำไว้แล้ว	-	ภาพที่ 3-9

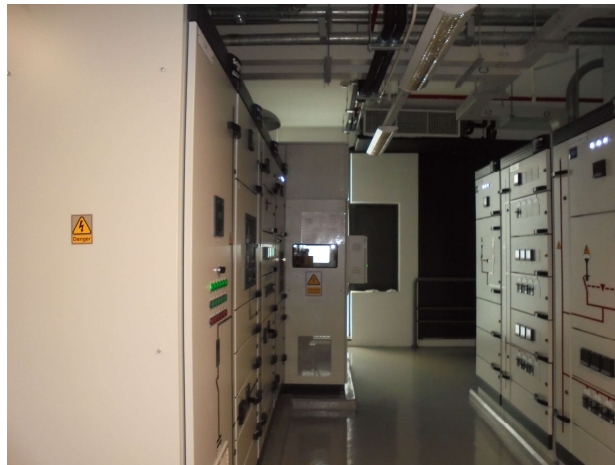
ภาพที่ 3-11 ห้องเครื่องไฟฟ้า

3. ออกแบบตำแหน่งห้องเครื่องไฟฟ้าและห้องหม้อแปลงไฟฟ้า ตั้งอยู่ในอาคารชั้นที่ 2 ซึ่งอยู่ที่ระดับ +6.10 เมตร (อ้างอิงค่าระดับ +0.00 เมตร ที่ถนนสารสินและถนนหลังสวน) จึงคาดว่าไม่ได้รับผลกระทบจากการเกิดน้ำท่วม	มีห้องเครื่องไฟฟ้าอยู่ในอาคารแล้ว	-	ภาพที่ 3-11

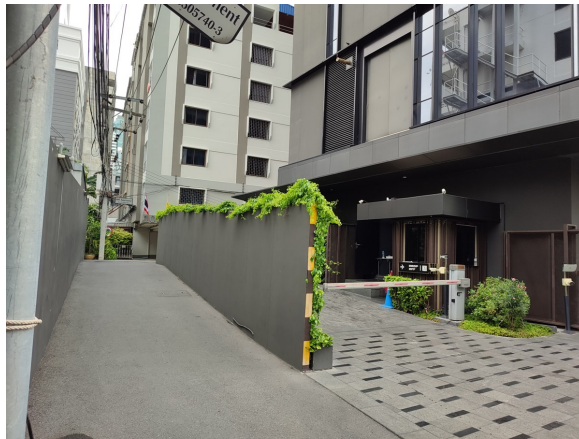
ภาพที่ 3-25 ทางเข้าอาคารและบ้านพักอาศัยด้านหลังอาคาร ออกสู่ถนนสารสิน

4. จัดทำแนวท่อระบายน้ำที่รับน้ำจากพื้นที่อาคารอยู่อาศัยรวม(108 อพาร์ทเมนต์)ทดแทนแนวท่อระบายน้ำเดิมที่ผ่านพื้นที่โครงการ และระบายน้ำออกสู่ท่อระบายน้ำริมถนนสารสิน	มีแนวท่อระบายน้ำรับน้ำจากอาคารอยู่อาศัยรวม (108 อพาร์ทเมนต์) ออกสู่ท่อระบายน้ำริมถนนสารสินไว้แล้ว	-	ภาพที่ 3-25

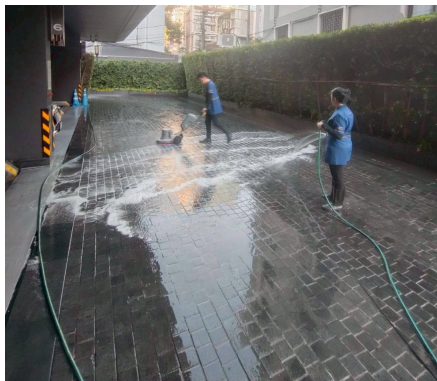
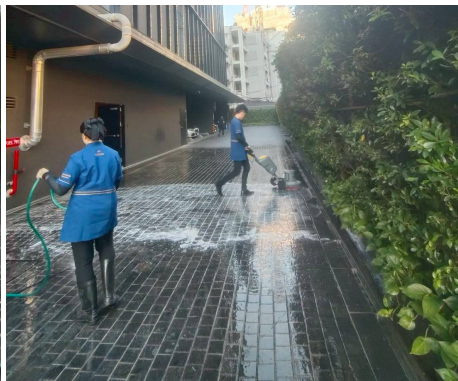
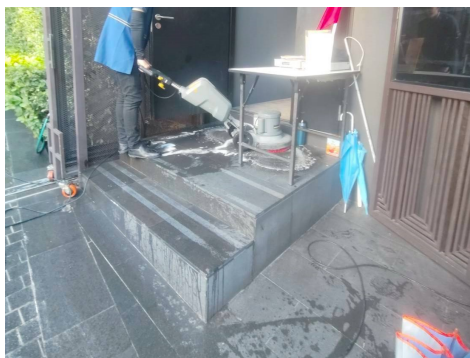
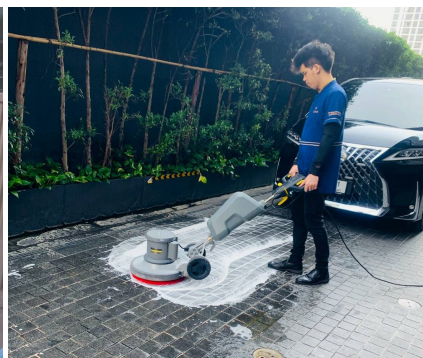
ภาพที่ 3-26 ถนนภายในโครงการทำความสะอาดและไม่มีฝุ่นละออง

2. ดูแลรักษาความสะอาดถนนภายในโครงการ โดยฉีดล้างถนนเป็นประจำสม่ำเสมอ	ทำความสะอาดฉีดล้างถนนเป็นประจำ สะอาดและไม่ฝุ่นละอองสะสม	-	ภาพที่ 3-26
3. จัดให้มีพื้นที่สีเขียวภายในโครงการ โดยฉีดล้างถนนเป็นประจำสม่ำเสมอ	มีพื้นที่สีเขียวไว้ภายในโครงการและล้างถนนอย่างสม่ำเสมอ	-	ภาพที่ 3-2 , ภาพที่ 3-26

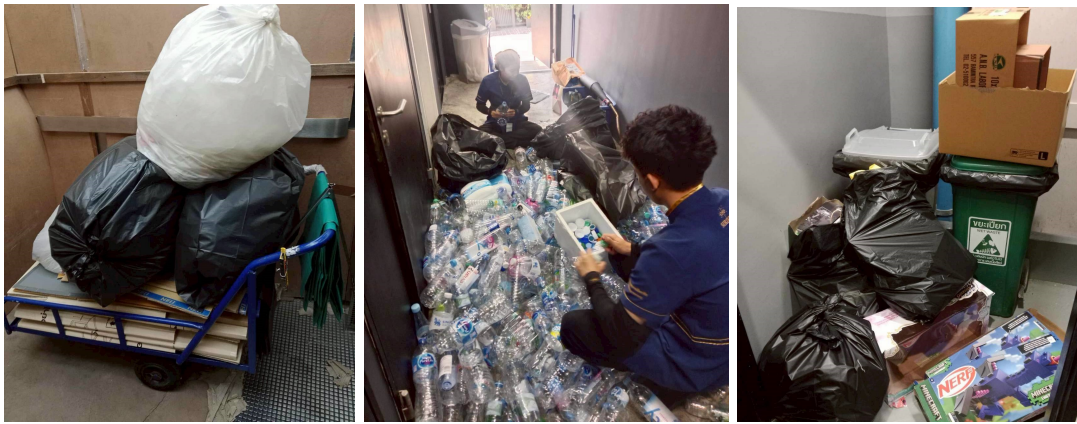
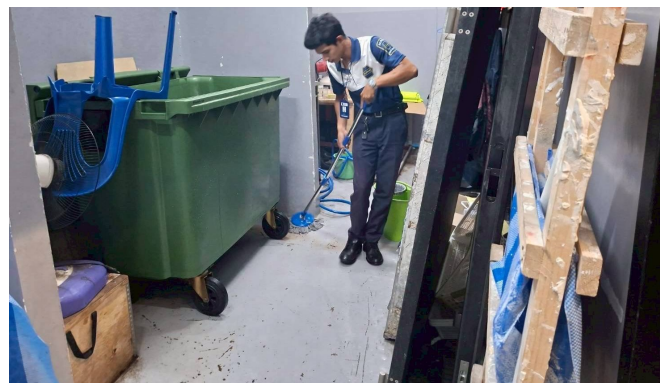
ภาพที่ 3-28 การคัดแยกมูลฝอยและจัดเก็บไว้ในห้องพักมูลฝอยรวม และล้างห้องขยะ

3.5 การจัดการมูลฝอย 1. จัดให้มีห้องพักมูลฝอยประจำชั้น ภายในอาคารตั้งแต่ชั้นที่ 3-14 จำนวน 1 ห้อง/ชั้น ตั้งอยู่ใกล้ถังลิฟท์แต่ละห้อง มีความกว้าง 2 เมตร ความยาว 2.067 เมตร ขนาดพื้นที่ 4.1 ตารางเมตร โดยภายในห้องพักมูลฝอยประจำชั้นแต่ละชั้นแต่ละห้องจะติดตั้งถังมูลฝอยขนาด 50 ลิตร จำนวน 4 ถัง (ถังมูลฝอยแห้ง 1 ถัง และถังมูลฝอยเปียก 1 ถังถึงถังมูลฝอยรีไซเคิล 1 ถัง และถังมูลฝอยอันตราย 1 ถังไว้ซึ่งสามารถรองรับมูลฝอยแต่ละชั้นได้อย่างเพียงพอ	มีห้องพักมูลฝอยประจำอาคารไว้แล้ว	-	ภาพที่ 3-28

2. จัดให้มีถังมูลฝอยขนาด 50 ลิตร จำนวน 4 ถัง (ถังมูลฝอยแห้ง 1 ถัง ถึงมูลฝอยเปียก 1 ถังถึงมูลฝอยอันตราย 1 ถัง และ ถังมูลฝอยรีไซเคิล 1 ถัง) ไว้ภายในห้องสำนักงานและห้องออกกำลังกาย	มีถังรองรับมูลฝอยจัดเตรียมไว้แล้ว	-	ภาพที่ 3-28

3. จัดทำป้ายข้อความหรือสติ๊กเกอร์ที่มีข้อความเชิญชวนให้ลดปริมาณมูลฝอยติดไว้บริเวณถังลิฟท์หรือถังทางเดิน หรือบริเวณอื่น ๆ ที่สามารถมองเห็นได้อย่างชัดเจน โดยมีตัวอย่างข้อความดังนี้ <ul style="list-style-type: none"> • ช่อมแซมสิ่งของที่ชำรุดให้อยู่ในสภาพที่ดีสามารถใช้งานได้นาน เพื่อลดปริมาณการทิ้งมูลฝอย • เลือกใช้ภาชนะบรรจุอาหารที่สามารถล้างและนำกลับมาใช้ใหม่ได้ แทนการใช้พลาสติกหรือกล่องโฟมบรรจุอาหาร • เลือกใช้ผลิตภัณฑ์ที่ไม่บรรจุหีบห่อหลายชั้น 	มีการรณรงค์ให้ผู้พักอาศัย ลดปริมาณมูลฝอยไว้แล้ว และแม่บ้านอาคารคัดแยกมูลฝอยไว้แล้ว	-	ภาพที่ 3-28

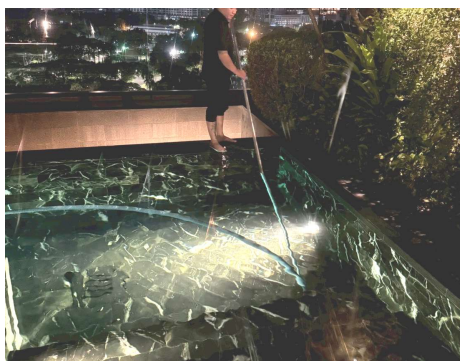
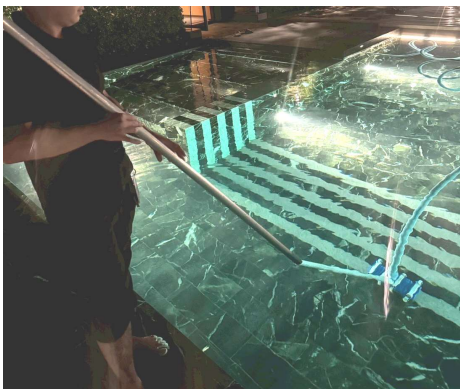
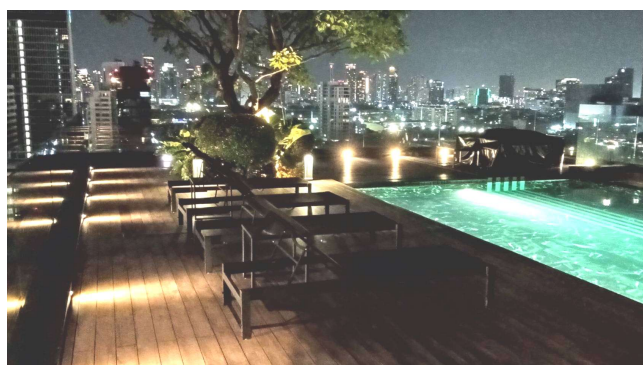
ภาพที่ 3-31 ไฟส่องสว่างบริเวณสระว่ายน้ำ

- ตรวจสอบอุปกรณ์ประจำสระว่ายน้ำ เช่น ไม่ว่ายชีวิต ห่วงชูชีพ โฟมช่วยชีวิต ให้อยู่ในสภาพพร้อมใช้งานตลอดเวลา	อุปกรณ์ช่วยชีวิต ห่วงชูชีพอยู่ในสภาพดี	-	ภาพที่ 3-31

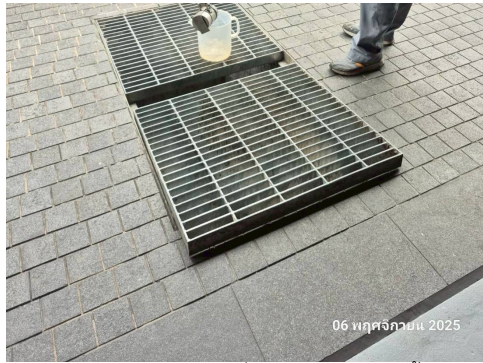
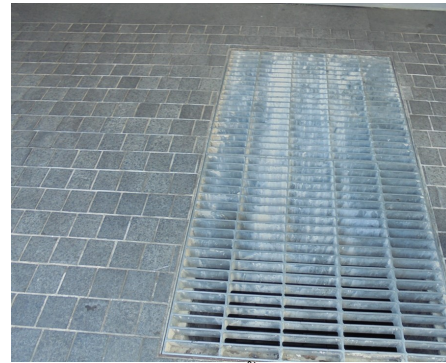
ภาพที่ 3-36 ระบบบำบัดน้ำเสียรวมของโครงการ และรางระบายน้ำ

เงื่อนไขตามมาตรการป้องกันและแก้ไขผลกระทบสิ่งแวดล้อม	ผลการปฏิบัติตามมาตรการ	ปัญหา อุปสรรคและข้อเสนอแนะ	เอกสารอ้างอิง
1.4 คุณภาพน้ำ 1. จัดให้มีระบบระบายน้ำเสียชนิดเติมอากาศแบบตะกอนเร่ง (Activated Sludge) จำนวน 1 ชุด ออกแบบให้สามารถรองรับน้ำเสียได้ 30 ลูกบาศก์เมตร/วันโดยระบบบำบัดน้ำเสียจะมีประสิทธิภาพร้อยละ 92 คิดค่าความสกปรกเฉลี่ย (BOD) ของน้ำเสียที่เข้าระบบบำบัดน้ำเสียเท่ากับ 256.2 มิลลิกรัม/ลิตรและมีค่า BOD ที่ออกจากระบบไม่เกิน 20 มิลลิกรัม/ลิตร	มีระบบบำบัดน้ำเสียชนิดเติมอากาศแบบตะกอนเร่งไว้แล้ว	-	ภาพที่ 3-36

เงื่อนไขตามมาตรการป้องกันและแก้ไขผลกระทบสิ่งแวดล้อม	ผลการปฏิบัติตามมาตรการ	ปัญหา อุปสรรค และข้อเสนอแนะ	เอกสารอ้างอิง
มาตรการติดตามตรวจสอบผลกระทบสิ่งแวดล้อม - ตรวจสอบดูแลรางระบายน้ำเป็นประจำทุกเดือนเพื่อป้องกันมิให้มีการสะสมของตะกอนดินในบ่อพัก ที่เป็นสาเหตุให้เกิดการอุดตัน ซึ่งเป็นอุปสรรคในการระบายน้ำ - ตรวจสอบเครื่องสูบน้ำในบ่อหนองน้ำให้อยู่ในสภาพพร้อมใช้งานได้เสมอ 3 เดือน/ครั้งตลอดระยะเวลาตลอดเปิดดำเนินการ - จัดให้มีส่วนรับเรื่องร้องเรียนผู้ที่ได้รับผลกระทบจากโครงการ	รางระบายน้ำไม่มีการอุดตันแต่อย่างใด สูบน้ำอย่างสม่ำเสมอ และเครื่องสูบน้ำอยู่ในสภาพพร้อมใช้งาน	-	ภาพที่ 3-36

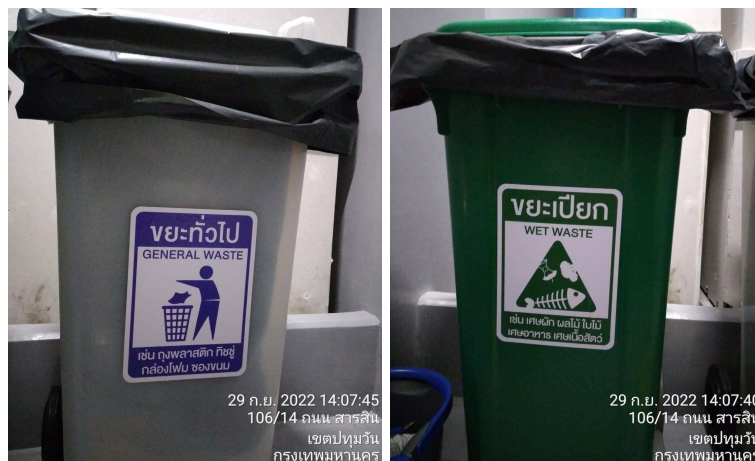
ภาพที่ 3-39 ประชาสัมพันธ์ การคัดแยกมูลฝอยภายในโครงการ

4. จัดทำแผนพับให้ความรู้เรื่องการคัดแยกมูลฝอยแต่ละประเภท ได้แก่ มูลฝอยเปียก มูลฝอยแห้ง มูลฝอยอันตราย และมูลฝอยรีไซเคิล แจกแก่ผู้พักอาศัยทุกห้อง เพื่อให้สามารถแยกมูลฝอยแต่ละประเภท ได้อย่างถูกต้องไม่ทั้งปะปนกัน	แม่บ้านอาคารคัดแยกมูลฝอย ติดป้ายคัดแยกมูลฝอยไว้ที่ข้างถัง	-	ภาพที่ 3-28 ภาพที่ 3-39

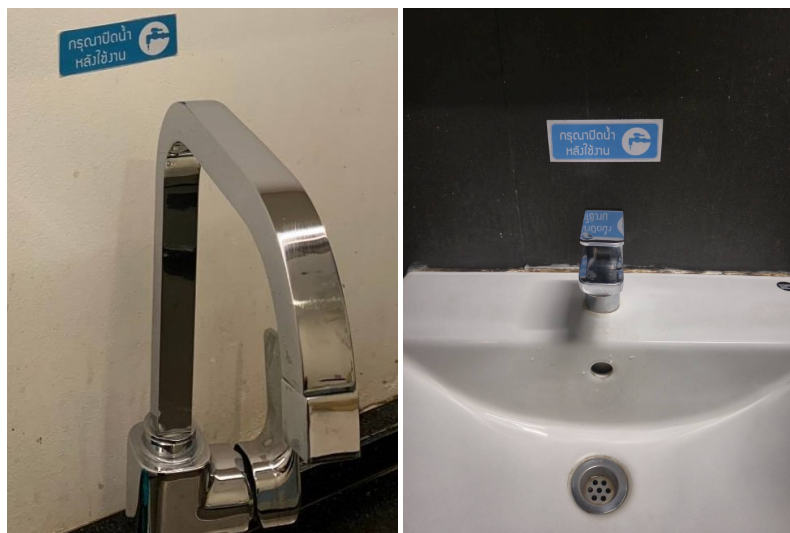
ภาพที่ 3-40 ป้ายรณรงค์ประหยัดน้ำ

5. ติดป้ายรณรงค์ประหยัดน้ำภายในพื้นที่โครงการ	รณรงค์ให้ผู้พักอาศัยประหยัดน้ำไว้แล้ว	-	ภาพที่ 3-40
6. กำหนดให้พนักงานใช้ภาชนะรองน้ำและซักล้างอุปกรณ์ในภาชนะก่อนที่จะนำไปเช็ดดู ซึ่งจะใช้น้ำน้อยกว่าการใช้สายยางฉีดล้างทำความสะอาดโดยตรง	มีพนักงานแม่บ้านทำความสะอาด โดยดำเนินการให้มีการประหยัดน้ำสูงสุดตามที่มาตรการฯกำหนด	-	ภาพที่ 3-26

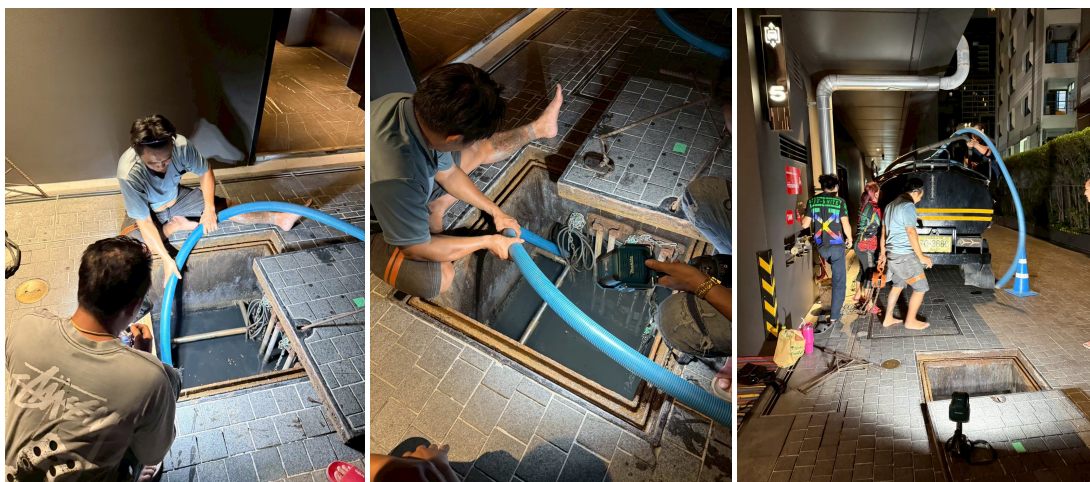
ภาพที่ 3-41 คู่มือการระบบบำบัดน้ำเสีย ดูดตะกอนและคู่มือการระบบระบายน้ำ

6. ประสานให้รถสูบล้างปฏิภูลของสำนักงานเขตปทุมวันมาสูบล้างตะกอนในช่วงเวลาบ่ายของวันจันทร์ถึงวันศุกร์ จึงจะมีผู้พักอาศัยน้อยที่สุด โดยในการสูบล้างปฏิภูลรถสูบล้างปฏิภูลสามารถจราจรบริเวณตำแหน่งระบบบำบัดน้ำเสียและลากสายสูบล้างปฏิภูลไปยังฝาบ่อเก็บตะกอนได้ ทั้งนี้จะต้องมีการประชาสัมพันธ์ให้ผู้พักอาศัยรับทราบวัน เวลา ที่แน่นอนในการเข้าสูบล้างปฏิภูลจะใช้เวลาประมาณ ไม่เกิน 1 ชั่วโมง เพื่อหลีกเลี่ยงทางเข้า-ออกของ	รถสูบล้างปฏิภูลของสำนักงานเขตปทุมวันมาสูบล้างตะกอนไว้แล้ว	-	ภาพที่ 3-41

8. กำหนดช่วงเวลาในการดูแล บำรุงรักษา และซ่อมแซมระบบบำบัดน้ำเสีย ในช่วงปลายของวันจันทร์ถึงวันศุกร์เนื่องจากมีผู้พักอาศัยน้อย เพื่อลดผลกระทบต่อการใช้พื้นที่ภายในโครงการ	มีช่วงเวลาบำรุงรักษาซ่อมแซมระบบบำบัดน้ำเสียในช่วงปลายของวันจันทร์ ถึงศุกร์ไว้แล้ว ไม่กระทบกับการพักอาศัยของผู้พักอาศัย มาดำเนินการเก็บตัวอย่างน้ำ	-	ภาพที่ 3-41

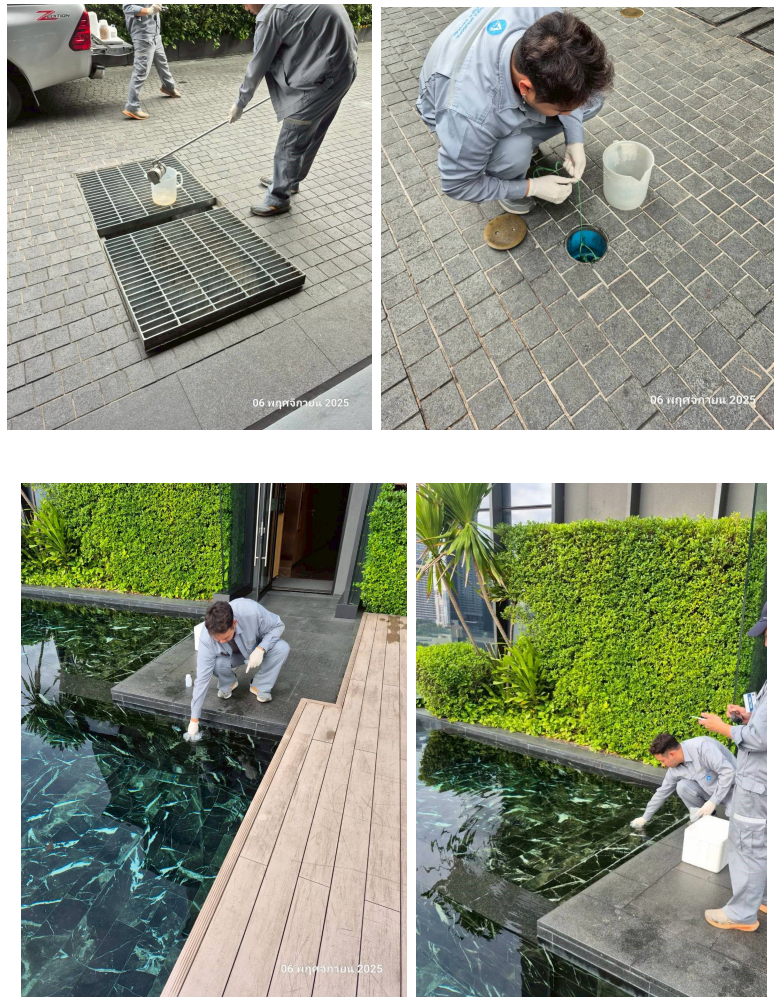
ภาพที่ 4 การเก็บตัวอย่างน้ำทิ้งและน้ำสระว่ายน้ำ

3. จัดให้มีเจ้าหน้าที่ที่มีความรู้ความชำนาญ ดูแลรักษาและควบคุมระบบบำบัดน้ำเสียของโครงการให้ทำงานได้อย่างต่อเนื่องและมีประสิทธิภาพ	มีเจ้าหน้าที่ฝ่ายช่างคอยดูแล และควบคุมระบบบำบัดน้ำเสียไว้แล้วอย่างต่อเนื่อง	-	ภาพที่ 4

13. จัดให้มีระบบมิเตอร์ไฟฟ้าสำหรับระบบบำบัดน้ำเสียโดยเฉพาะแยกจากระบบไฟฟ้าอื่น ๆ เพื่อให้สามารถติดตามตรวจสอบการใช้งานระบบบำบัดน้ำเสียและให้เกิดความมั่นใจว่าโครงการเดินระบบบำบัดน้ำเสียตลอดเวลาที่เปิดดำเนินโครงการ	มีระบบมิเตอร์ไฟฟ้าเฉพาะสำหรับระบบบำบัดน้ำเสียไว้แล้ว	-	-
มาตรการติดตามตรวจสอบผลกระทบสิ่งแวดล้อม (1) จัดให้มีการตรวจสอบคุณภาพน้ำ ณ จุดก่อนและหลังออกจากระบบบำบัดน้ำเสียทุก 1 เดือนตลอดระยะเปิดดำเนินการ โดยมีดัชนีตรวจวัด ได้แก่ pH , BOD , Fat Grease&Oil , Suspended Solids , Total Dissolved Solids , Settleable Solids , Sulfide , TKN , Total Coliform Bacteria และ Fecal Coliform Bacteriaซึ่งมีจุดเก็บตัวอย่างน้ำของโครงการดังนี้ <ul style="list-style-type: none"> • คุณภาพน้ำก่อนการบำบัด คือ บ่อเกรอะ • คุณภาพน้ำทั้งหลังการบำบัด คือ บ่อพักน้ำใส • คุณภาพน้ำทั้งก่อนระบายออกสู่ภายนอกโครงการ คือบ่อตรวจคุณภาพน้ำ (2) โครงการจะเก็บสถิติและข้อมูลการทำงานของระบบบำบัดน้ำเสีย ตามกฎกระทรวงกำหนดหลักเกณฑ์ วิธีการ และแบบการเก็บสถิติและ	ตรวจสอบคุณภาพน้ำทั้ง ที่จุดก่อนและหลังบำบัดน้ำเสียไว้แล้วที่จุดเก็บตัวอย่างที่กำหนด ในเดือน มีนาคม ถึง เมษายน 2562 ซึ่งทางโครงการได้ขอเปลี่ยนแปลงมาตรการฯจุดเก็บตัวอย่างน้ำทั้งและดัชนีตรวจวัดคุณภาพน้ำทั้ง ได้รับความเห็นชอบ ดังหนังสือ จากสำนักงานนโยบายและแผนทรัพยากรธรรมชาติและสิ่งแวดล้อม ที่ ทส.1010/7459 (ดงภาคผนวก ก.) โดยกำหนดให้ยังคงเก็บตัวอย่างน้ำทั้งที่ บ่อเกรอะ โดยมีดัชนีตรวจวัด pH , BOD , Suspended Solids และ TKN ยกเลิกการเก็บตัวอย่างน้ำทั้งที่บ่อพักน้ำใส และยังคงเก็บตัวอย่างน้ำทั้งที่บ่อตรวจคุณภาพน้ำ โดยมีดัชนีตรวจวัด pH , BOD , Fat Grease&Oil , Suspended Solids , Total Dissolved Solids , Settleable Solids , Sulfide , TKN , Total Coliform Bacteria โดยเก็บตัวอย่างน้ำในเดือนกรกฎาคม ถึง ธันวาคม 2568	-	ภาพที่ 4

เงื่อนไขตามมาตรการป้องกันและแก้ไขผลกระทบสิ่งแวดล้อม	ผลการปฏิบัติตามมาตรการ	ปัญหา อุปสรรค และข้อเสนอแนะ	เอกสารอ้างอิง
<ul style="list-style-type: none"> - จัดให้มีการตรวจวิเคราะห์คุณภาพน้ำทางชีววิทยาของสระว่ายน้ำ สัปดาห์ละ 1 ครั้งโดยเก็บตัวอย่าง อย่างน้อย 2 ชุด ส่วนลึกและส่วนตื้น ในขณะที่มีผู้ใช้สระว่ายน้ำมากที่สุด และจัดทำเป็นสถิติให้เจ้าหน้าที่ตรวจสอบได้ โดยดัชนีที่ตรวจวัด ได้แก่ Coliform Bacteria และจุลินทรีย์กลุ่มที่ทำให้เกิดโรค (ได้แก่ Escherichia coli , Staphylococcus aureus และ Pseudomonas aeruginosa) - จัดให้มีการตรวจวัดค่าความเป็นกรดด่าง (pH) และปริมาณคลอรีนตกค้าง (Residual chlorine) ของน้ำในสระทุกวัน วันละ 2 ครั้ง ก่อนเปิดและหลังปิดบริการ และจัดให้มีการตรวจเพิ่มเติมระหว่างวันในการที่มีผู้มาใช้บริการจำนวนมาก หรือเป็นวันที่มีแสงแดดจัด โดยจัดทำเป็นสถิติให้เจ้าหน้าที่ตรวจสอบได้ 	วิเคราะห์คุณภาพน้ำทั้งตามดัชนีตรวจวัดที่กำหนดในส่วนลึกและส่วนตื้นสัปดาห์ละ 1 ครั้ง ในช่วงเดือน มีนาคม ถึง เมษายน 2562 ซึ่งทางโครงการได้ยื่นขอเปลี่ยนแปลงมาตรการฯในเรื่องของดัชนีในการตรวจวัดและความถี่ในการตรวจวัด และได้รับความเห็นชอบจากสำนักงานนโยบายและแผนทรัพยากรธรรมชาติและสิ่งแวดล้อม ดังหนังสือที่ทส.1010/7459 (ดงภาคผนวก ก.) โดยให้มีการเก็บตัวอย่างน้ำจากสระว่ายน้ำ มีดัชนีตรวจวัดได้แก่ Coliform Bacteria และจุลินทรีย์กลุ่มที่ทำให้เกิดโรค (ได้แก่ Escherichia coli , Staphylococcus aureus และ Pseudomonas aeruginosa) เดือนละ 1 ครั้ง โครงการได้ดำเนินการไว้แล้วในเดือน กรกฎาคม ถึง ธันวาคม 2568	-	ภาพที่ 4

เงื่อนไขตามมาตรการป้องกันและแก้ไขผลกระทบสิ่งแวดล้อม	ผลการปฏิบัติตามมาตรการ	ปัญหา อุปสรรค และข้อเสนอแนะ	เอกสารอ้างอิง
<p>มาตรการติดตามตรวจสอบผลกระทบสิ่งแวดล้อม</p> <p>1.จัดให้มีการตรวจสอบคุณภาพน้ำ ณ จุดก่อนและหลังออกจากระบบบำบัดน้ำเสียทุก 1 เดือนตลอดระยะเปิดดำเนินการ โดยมีดัชนีตรวจวัด ได้แก่ pH , BOD , Fat Grease&Oil , Suspended Solids , Total Dissolved Solids , Settleable Solids , Sulfide , TKN , Total Coliform Bacteria และ Fecal Coliform Bacteriaซึ่งมีจุดเก็บตัวอย่างน้ำของโครงการดังนี้</p> <ul style="list-style-type: none"> • คุณภาพน้ำก่อนการบำบัด คือ บ่อเกรอะ • คุณภาพน้ำทิ้งหลังการบำบัด คือ บ่อพักน้ำใส • คุณภาพน้ำทิ้งก่อนระบายออกสู่ภายนอกโครงการ คือบ่อตรวจคุณภาพน้ำ <p>2.โครงการจะเก็บสถิติและข้อมูลการทำงานของระบบบำบัดน้ำเสียตามกฎหมายกำหนดหลักเกณฑ์วิธีการ และแบบการเก็บสถิติและข้อมูล การจัดทำบันทึกรายละเอียดและรายงานสรุปผลการทำงานของระบบบำบัดน้ำเสีย พ.ศ.2555 (ตามบทบัญญัติในมาตรา 80 แห่งพระราชบัญญัติส่งเสริมและรักษาคุณภาพสิ่งแวดล้อมแห่งชาติ พ.ศ. 2535 ดังนี้</p> <ul style="list-style-type: none"> - จัดเก็บสถิติและข้อมูลซึ่งแสดงผลการทำงานของระบบบำบัดน้ำเสียในแต่ละวันตามแบบ ทส.1 และจัดเก็บไว้ ณ สถานที่ตั้งแหล่งกำเนิดมลพิษนั้นเป็นเวลา 2 ปี - จัดทำรายงานสรุปผลการทำงานของระบบบำบัดน้ำเสียในแต่ละเดือนตามแบบ ทส.2 เสนอต่อเจ้าพนักงานท้องถิ่น (ผู้อำนวยการเขตปทุมวัน) ภายในวันที่ 15 ของเดือนถัดไป 	<p>ตรวจสอบคุณภาพน้ำทิ้ง ที่จุดก่อนและหลังบำบัดน้ำเสียไว้แล้วที่จุดเก็บตัวอย่างที่กำหนด ในเดือน มีนาคม ถึง เมษายน 2562 ซึ่งทางโครงการได้ขอเปลี่ยนแปลงมาตรการฯจุดเก็บตัวอย่างน้ำทิ้งและดัชนีตรวจวัดคุณภาพน้ำทิ้ง ได้รับความเห็นชอบ ดังหนังสือ จากสำนักงานนโยบายและแผนทรัพยากรธรรมชาติและสิ่งแวดล้อม ที่ ทส.1010/7459 (ดงภาคผนวก ก.) โดยกำหนดให้ยังคงเก็บตัวอย่างน้ำทิ้งที่ บ่อเกรอะ โดยมีดัชนีตรวจวัด pH , BOD , Suspended Solids และ TKN ยกเลิกการเก็บตัวอย่างน้ำทิ้งที่บ่อพักน้ำใส และยังคงเก็บตัวอย่างน้ำทิ้งที่บ่อตรวจคุณภาพน้ำ โดยมีดัชนีตรวจวัด pH , BOD , Fat Grease&Oil , Suspended Solids , Total Dissolved Solids , Settleable Solids , Sulfide , TKN , Total Coliform Bacteria โดยเก็บตัวอย่างน้ำในเดือน กรกฎาคม ถึง ธันวาคม 2568</p>	-	ภาพที่ 4
