รายงานผลการปฏิบัติตามมาตรการป้องกันและแก้ไขผลกระทบสิ่งแวดล้อม  
และมาตรการติดตามตรวจสอบคุณภาพสิ่งแวดล้อมระยะเปิดดำเนินการ  
โครงการ สินธรวิลเลจ (ชื่อเดิม หลังสวนวิลเลจ)  
อาคาร เวลา (VELAA)

รายงานผลการปฏิบัติตามมาตรการป้องกันแก้ไขผลกระทบสิ่งแวดล้อม และมาตรการติดตามตรวจสอบคุณภาพสิ่งแวดล้อม  
โครงการ สินธรวิลเลจ ตั้งอยู่ที่ ถนนหลังสวน แขวงลุมพินี เขตปทุมวัน กรุงเทพมหานคร

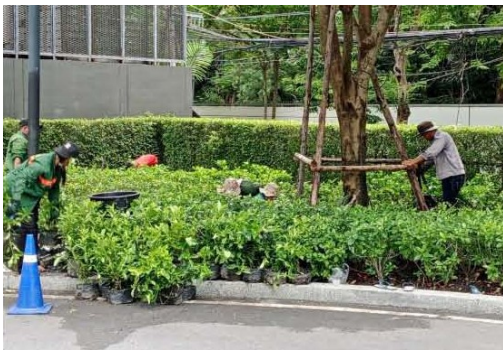
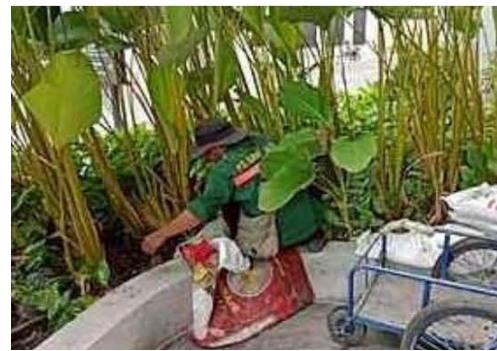
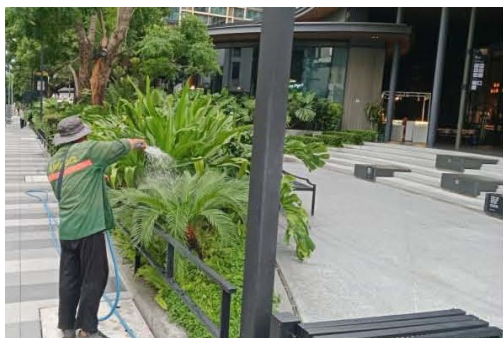
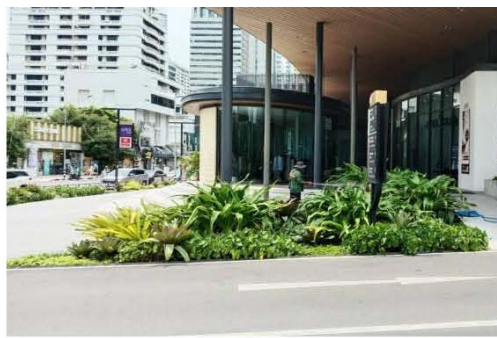
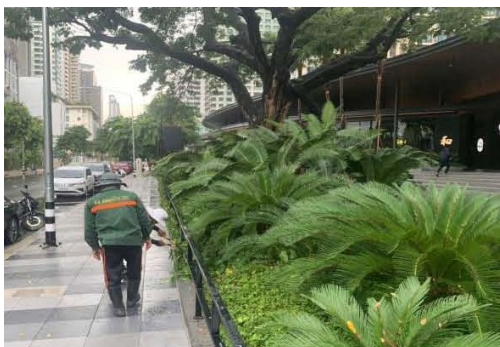
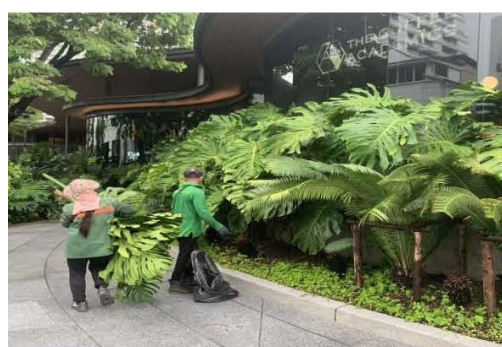
| คุณภาพสิ่งแวดล้อม | สถานที่ตรวจสอบ | ผลการตรวจสอบ | ความถี่ | เอกสารอ้างอิง | ผู้รับผิดชอบ |
|---|---|---|---|---|---|
| | พื้นที่สีเขียว | เจริญเติบโตดีสมบูรณ์ | ทุกวัน | ภาพที่ 4-2 | |

ภาพที่ 4-2 พื้นที่สีเขียว

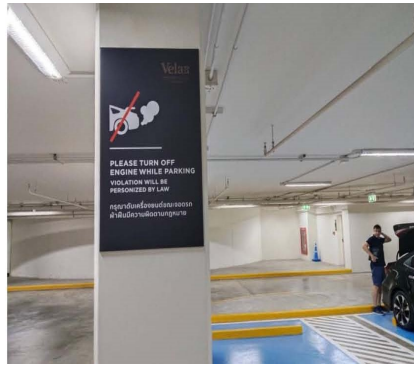
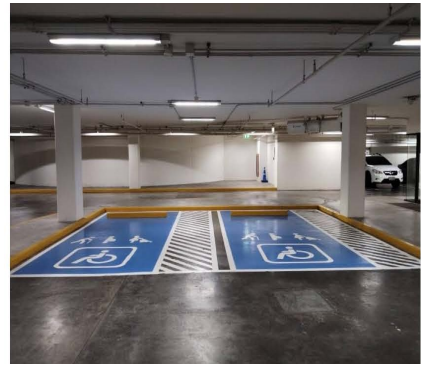
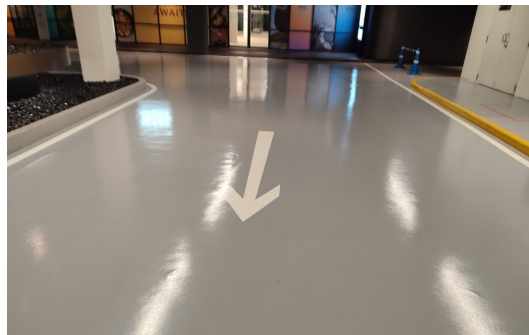
| คุณภาพสิ่งแวดล้อม | สถานที่ตรวจสอบ | ผลการตรวจสอบ | ความถี่ | เอกสารอ้างอิง | ผู้รับผิดชอบ |
|---|---|---|---|---|---|
| | ป้ายสัญลักษณ์ เช่น ป้ายห้ามติดเครื่องยนต์ , ป้ายจำกัดความเร็ว | ป้ายต่าง ๆ สภาพดี ไม่ลบเลือน | เดือนละ 1 ครั้ง | ภาพที่ 4-3 | |
| 2.เสียง | ภายในพื้นที่โครงการ | ป้ายต่าง ๆ สภาพดี ไม่ลบเลือน | เดือนละ 1 ครั้ง | ภาพที่ 4-3 | บริษัท สยามสินธร จำกัด |

| คุณภาพสิ่งแวดล้อม | สถานที่ตรวจสอบ | ผลการตรวจสอบ | ความถี่ | เอกสารอ้างอิง | ผู้รับผิดชอบ |
|---|---|---|---|---|---|
| 12.การจราจร | 1.พื้นที่โครงการ<br>-ป้ายและเครื่องหมายการจราจรภายในโครงการและบริเวณทางเข้า-ออก | สภาพดี ไม่เปลี่ยนแปลง | 3 เดือน/ครั้ง | ภาพที่ 4-3 | บริษัท สยามสินธร จำกัด |

ภาพที่ 4-3 ป้ายจำกัดความเร็ว ป้ายดับเครื่องยนต์ ลูกศรแสดงทิศทางวิ่งรถ

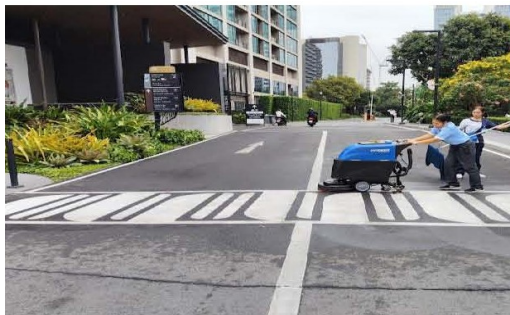
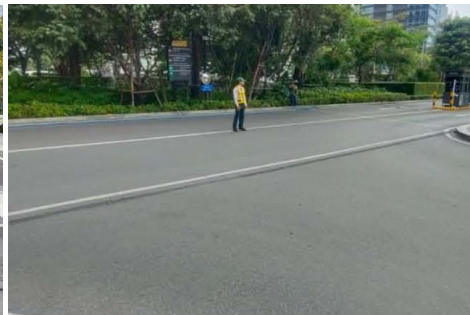
| คุณภาพสิ่งแวดล้อม | สถานที่ตรวจสอบ | ผลการตรวจสอบ | ความถี่ | เอกสารอ้างอิง | ผู้รับผิดชอบ |
|---|---|---|---|---|---|
| 1.คุณภาพอากาศ | ถนนภายในพื้นที่โครงการ | มีความสะอาดอยู่เสมอ ไม่มีฝุ่นละออง | ทุกวัน | ภาพที่ 4-4 | บริษัท สยามสินธร จำกัด |
| 1.2 มลพิษทางอากาศ | ถนนภายในพื้นที่โครงการ | สะอาดไม่มีคราบเขม่าควันดำจากรถยนต์ | ทุกวัน | ภาพที่ 4-4 | |

ภาพที่ 4-4 ทำความสะอาดถนน ไม่มีฝุ่นละอองฟุ้งกระจาย

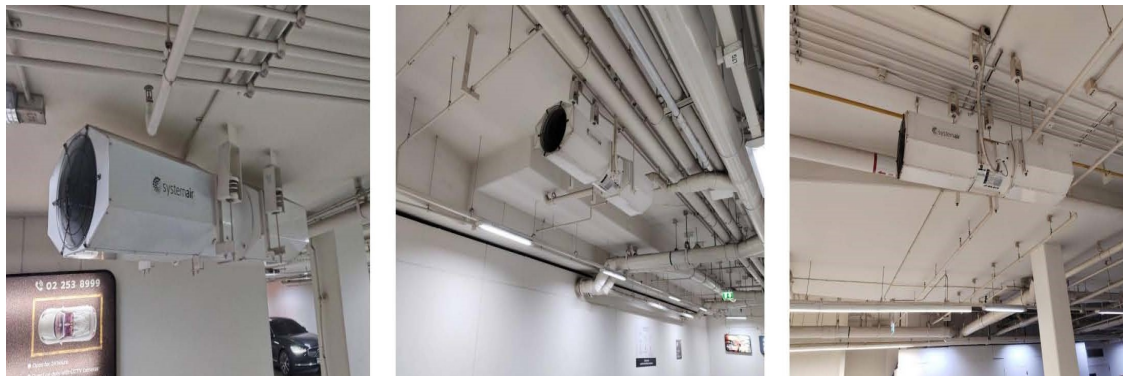
| คุณภาพสิ่งแวดล้อม | สถานที่ตรวจสอบ | ผลการตรวจสอบ | ความถี่ | เอกสารอ้างอิง | ผู้รับผิดชอบ |
|---|---|---|---|---|---|
| | พัดลมระบายอากาศ | อยู่ในสภาพพร้อมใช้งาน | เดือนละ 1 ครั้ง | ภาพที่ 4-6 | |

ภาพที่ 4-6 พัดลมระบายอากาศ และช่องระบายอากาศภายในชั้นจอดรถ

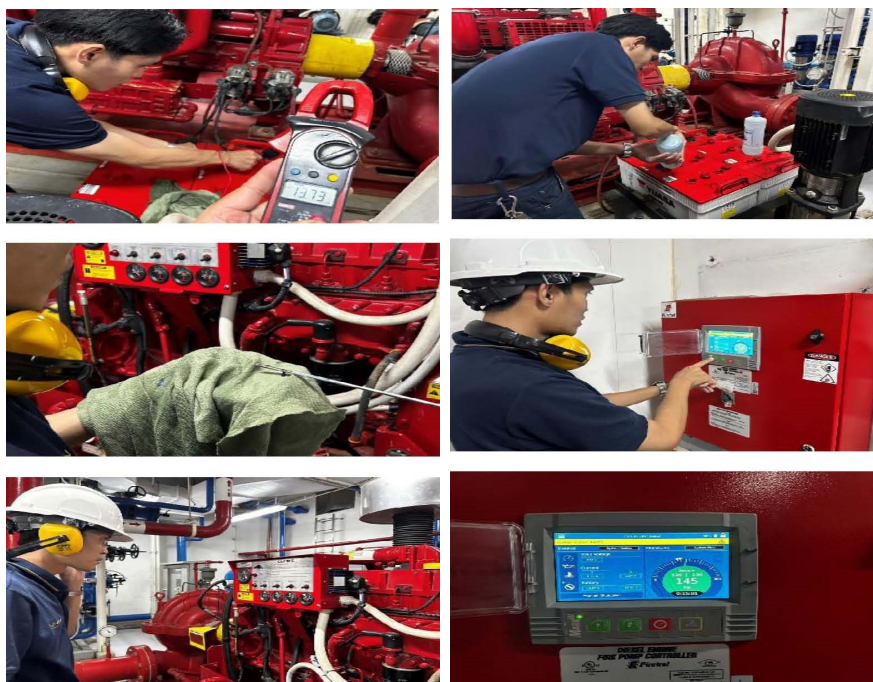
| คุณภาพสิ่งแวดล้อม | สถานที่ตรวจสอบ | ผลการตรวจสอบ | ความถี่ | เอกสารอ้างอิง | ผู้รับผิดชอบ |
|---|---|---|---|---|---|
| 3.น้ำใช้ | เส้นท่อประปา | ไม่มีรอยแตกหรือรั่วซึม จ่ายน้ำได้เป็นปกติ | เดือนละ 1 ครั้ง | ภาพที่ 4-8 | บริษัท สยามสินธร จำกัด |

ภาพที่ 4-8 ห้องเครื่องประปา และเครื่องสูบน้ำอัตโนมัติ และตรวจสอบตู้แลกรักระบบ

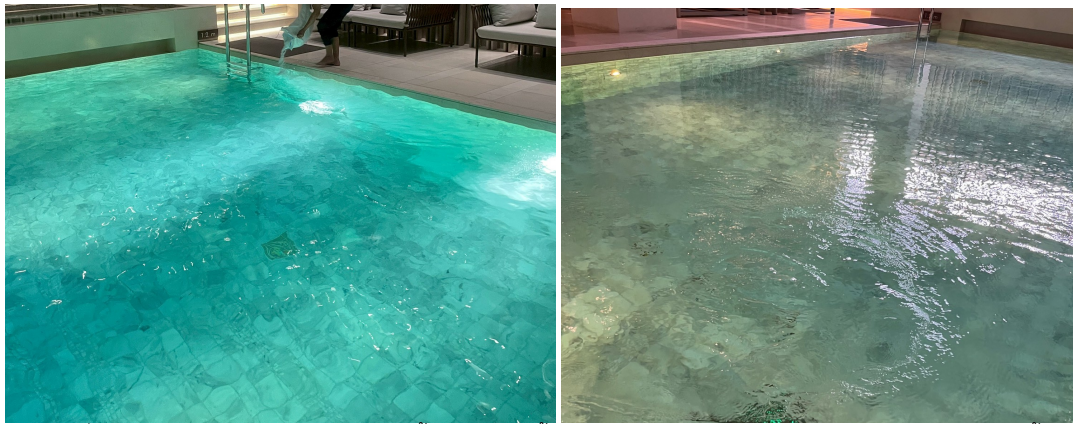
| คุณภาพสิ่งแวดล้อม | สถานที่ตรวจสอบ | ผลการตรวจสอบ | ความถี่ | เอกสารอ้างอิง | ผู้รับผิดชอบ |
|---|---|---|---|---|---|
| 4.สระว่ายน้ำ | พื้นสระว่ายน้ำ | มีสภาพดีไม่แตกร้าว | สัปดาห์ละ 1 ครั้ง | ภาพที่ 4-9 | บริษัท สยามสินธร จำกัด |
| 4.1โครงสร้างสระว่ายน้ำ | อุปกรณ์ไฟฟ้าและระบบไฟฟ้าส่องสว่างบริเวณสระว่ายน้ำ | พร้อมใช้งาน มีความสว่างในเวลากลางคืน | สัปดาห์ละ 1 ครั้ง | ภาพที่ 4-9 | |
| | ขอบสระและทางเดินรอบสระว่ายน้ำ | ไม่มีน้ำขัง และมีความกว้างไม่น้อยกว่า 1.5 เมตร | ตลอดเวลาดำเนินการ | ภาพที่ 4-9 | |

| คุณภาพสิ่งแวดล้อม | สถานที่ตรวจสอบ | ผลการตรวจสอบ | ความถี่ | เอกสารอ้างอิง | ผู้รับผิดชอบ |
|---|---|---|---|---|---|
| | ระบบกรองน้ำสระว่ายน้ำ | สภาพดี ไม่ชำรุด | สัปดาห์ละ 1 ครั้ง | ภาพที่ 4-9 | |
| | ความสะอาดของสระว่ายน้ำ | ไม่มีตะกอน ไม่มีตะไคร่น้ำ | สัปดาห์ละ 1 ครั้ง | ภาพที่ 4-9 | |

ภาพที่ 4-9 ดูแลตรวจสอบโครงสร้างสระว่ายน้ำ วางระบายนํ้าล้น ทางเดินรอบสระและไฟฟ้าส่องสว่างบริเวณสระว่ายน้ำ

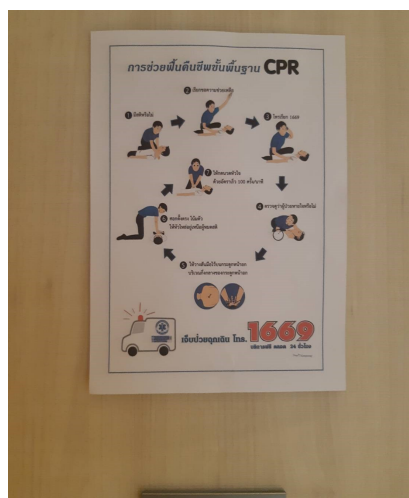
| คุณภาพสิ่งแวดล้อม | สถานที่ตรวจสอบ | ผลการตรวจสอบ | ความถี่ | เอกสารอ้างอิง | ผู้รับผิดชอบ |
|---|---|---|---|---|---|
| | ป้ายแสดงกฎข้อปฏิบัติสำหรับผู้ใช้สระว่ายน้ำ | สภาพดี ไม่ลบเลือน มองเห็นชัดเจน | สัปดาห์ละ 1 ครั้ง | ภาพที่ 4-10 | |

ภาพที่ 4-10 ติดป้ายวิธีปฐมพยาบาลคนจมนํ้า

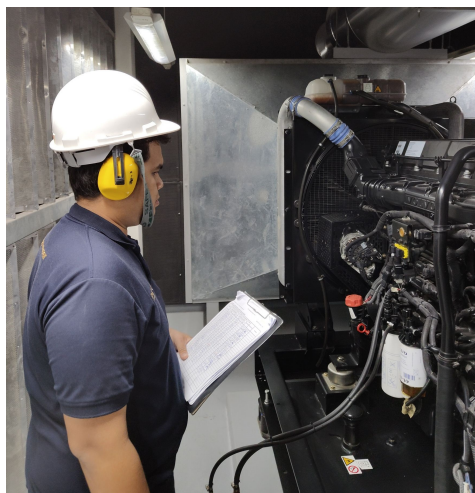
| คุณภาพสิ่งแวดล้อม | สถานที่ตรวจสอบ | ผลการตรวจสอบ | ความถี่ | เอกสารอ้างอิง | ผู้รับผิดชอบ |
|---|---|---|---|---|---|
| 8.ระบบไฟฟ้า | หม้อแปลงไฟฟ้า<br>-ป้ายเตือนระวังอันตราย | มีสภาพดี ไม่ลบเลือน | ทุกวัน | ภาพที่ 4-11 | บริษัท สยามสินธร จำกัด |
| | บริเวณโดยรอบหม้อแปลงไฟฟ้า | สภาพโล่ง ไม่มีสิ่งกีดขวาง | ทุกวัน | ภาพที่ 4-11 | |
| | อุปกรณ์ไฟฟ้า | สภาพพร้อมใช้งานคุณภาพดีและประหยัด<br>พลังงาน | 3 เดือน/ครั้ง | ภาพที่ 4-11 | |
| | ระบบจ่ายไฟฟ้าสำรอง | มีแบตเตอรี่สำรองในห้องเครื่องไฟฟ้าสำรอง | 3 เดือน/ครั้ง | ภาพที่ 4-11 | |

ภาพที่ 4-11 ห้องเครื่องไฟฟ้า MDB และห้องเครื่องไฟฟ้าสำรอง

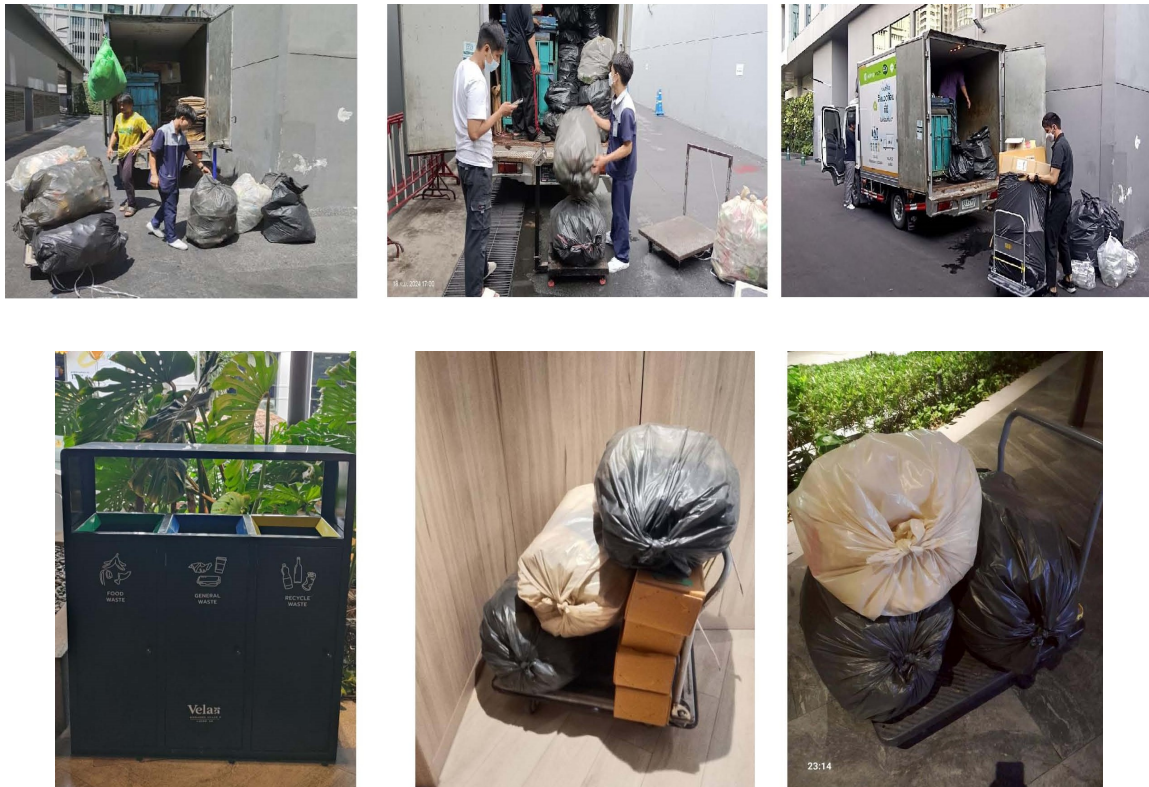
| คุณภาพสิ่งแวดล้อม | สถานที่ตรวจสอบ | ผลการตรวจสอบ | ความถี่ | เอกสารอ้างอิง | ผู้รับผิดชอบ |
|---|---|---|---|---|---|
| 7.มูลฝอย | พื้นที่โครงการ<br>-บริเวณที่ตั้งถังมูลฝอยและห้องพักมูล<br>ฝอยรวม<br>-ความสะอาด | ไม่มีมูลฝอยตกค้าง<br><br>ห้องพักมูลฝอยรวมถึงขยะ มีความสะอาด | ทุกวัน | ภาพที่ 4-12 | บริษัท สยามสินธร จำกัด |

ภาพที่ 4-12 ห้องพักมูลฝอยและการจัดเก็บคัดแยกมูลฝอย

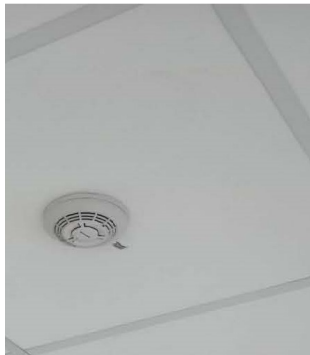
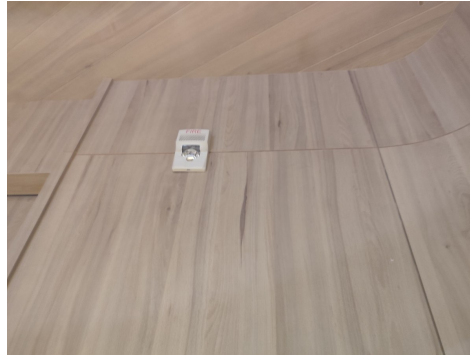
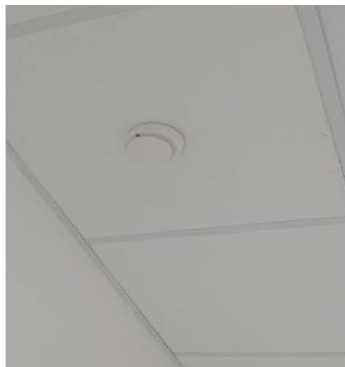
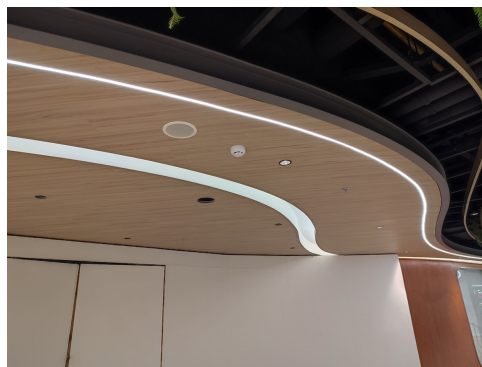
| คุณภาพสิ่งแวดล้อม | สถานที่ตรวจสอบ | ผลการตรวจสอบ | ความถี่ | เอกสารอ้างอิง | ผู้รับผิดชอบ |
|---|---|---|---|---|---|
| 10.ระบบป้องกันอัคคีภัย | อุปกรณ์ในระบบป้องกันและสัญญาณ<br>เตือนอัคคีภัย | Smoke Detector , Heat Detector , Manual<br>Station , Telephone อยู่ในสภาพพร้อมใช้งาน | 3 เดือน/ครั้ง | ภาพที่ 4-15 | บริษัท สยามสินธร จำกัด |

| คุณภาพสิ่งแวดล้อม | สถานที่ตรวจสอบ | ผลการตรวจสอบ | ความถี่ | เอกสารอ้างอิง | ผู้รับผิดชอบ |
|---|---|---|---|---|---|
| | -ถังเก็บน้ำใช้และน้ำดับเพลิง | สะอาด เพียงพอ | เดือนละ 1 ครั้ง | ภาพที่ 4-15 | |
| | -ระบบดับเพลิงอัตโนมัติ | อยู่ในสภาพพร้อมใช้งาน | เดือนละ 1 ครั้ง | ภาพที่ 4-15 | |
| | -เครื่องสูบน้ำดับเพลิง | อยู่ในสภาพพร้อมใช้งาน | เดือนละ 1 ครั้ง | ภาพที่ 4-15 | |

ภาพที่ 4-15 ระบบหัวกระจายน้ำดับเพลิง เครื่องตรวจจับควัน กริ่งสัญญาณเตือนภัย

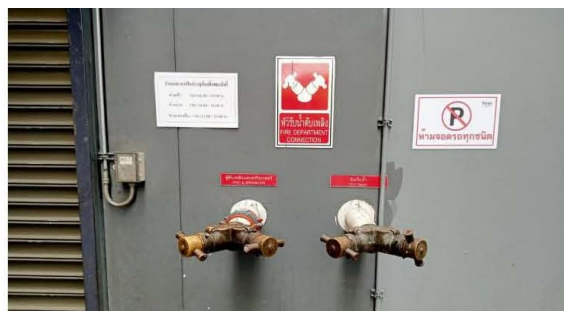
| คุณภาพสิ่งแวดล้อม | สถานที่ตรวจสอบ | ผลการตรวจสอบ | ความถี่ | เอกสารอ้างอิง | ผู้รับผิดชอบ |
|---|---|---|---|---|---|
| | -หัวรับน้ำดับเพลิง | อยู่ในสภาพพร้อมใช้งาน | 3 เดือน/ครั้ง | ภาพที่ 4-16 | บริษัท สยามสินธร จำกัด |

ภาพที่ 4-16 หัวรับน้ำดับเพลิงจากภายนอก

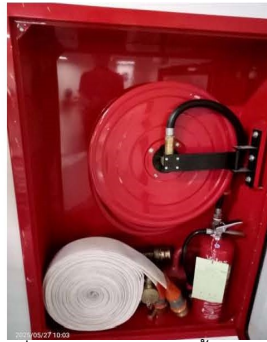
| คุณภาพสิ่งแวดล้อม | สถานที่ตรวจสอบ | ผลการตรวจสอบ | ความถี่ | เอกสารอ้างอิง | ผู้รับผิดชอบ |
|---|---|---|---|---|---|
| | อุปกรณ์ดับเพลิง<br>-เครื่องดับเพลิงแบบหิ้วได้ | อยู่ในสภาพพร้อมใช้งาน | 3 เดือน/ครั้ง | ภาพที่ 4-17 | |

| คุณภาพสิ่งแวดล้อม | สถานที่ตรวจสอบ | ผลการตรวจสอบ | ความถี่ | เอกสารอ้างอิง | ผู้รับผิดชอบ |
|---|---|---|---|---|---|
| | -สายฉีดน้ำดับเพลิงและตู้เก็บอุปกรณ์ | อยู่ในสภาพพร้อมใช้งาน เข้าถึงได้สะดวก | 3 เดือน/ครั้ง | ภาพที่ 4-17 | |

ภาพที่ 4-17 ตู้เก็บสายฉีดน้ำดับเพลิง

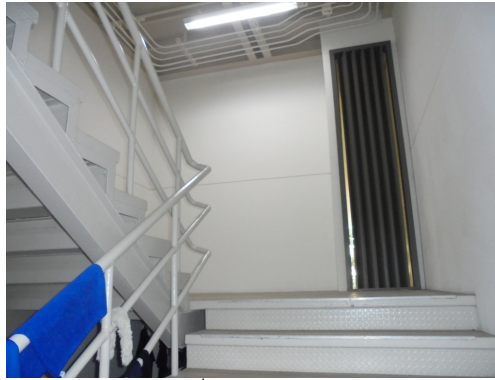
| คุณภาพสิ่งแวดล้อม | สถานที่ตรวจสอบ | ผลการตรวจสอบ | ความถี่ | เอกสารอ้างอิง | ผู้รับผิดชอบ |
|---|---|---|---|---|---|
| | บันไดหนีไฟ เส้นทางหนีไฟ การหนีไฟ และจุดรวมคนเบื้องต้น | อยู่ในสภาพดี พร้อมใช้งาน ไม่มีสิ่งกีดขวาง | เดือนละ 1 ครั้ง | ภาพที่ 4-21 | |

ภาพที่ 4-21 บันไดหนีไฟ

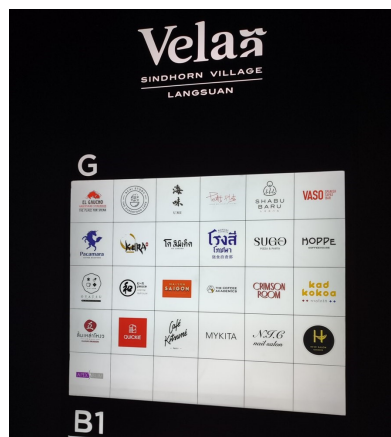
| คุณภาพสิ่งแวดล้อม | สถานที่ตรวจสอบ | ผลการตรวจสอบ | ความถี่ | เอกสารอ้างอิง | ผู้รับผิดชอบ |
|---|---|---|---|---|---|
| | ป้ายเครื่องหมายแสดงการหนีไฟ และ<br>แผนผังเส้นทางหนีไฟ | อยู่ในสภาพดี ไม่ลบเลือน | 3 เดือน/ครั้ง | ภาพที่ 4-23 | |

ภาพที่ 4-23 ป้ายบอกชั้น

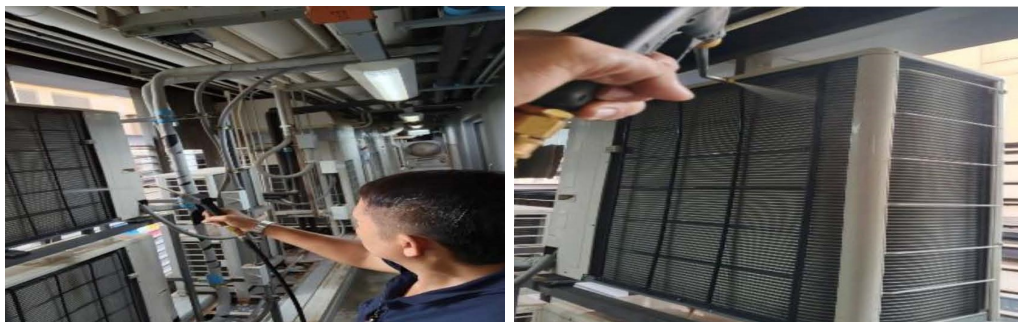
| คุณภาพสิ่งแวดล้อม | สถานที่ตรวจสอบ | ผลการตรวจสอบ | ความถี่ | เอกสารอ้างอิง | ผู้รับผิดชอบ |
|---|---|---|---|---|---|
| 11.ระบบระบายอากาศปรับอากาศ | ช่องระบายอากาศ เช่น หน้าต่างประตู | ไม่มีสิ่งกีดขวาง | เดือนละ 1 ครั้ง | ภาพที่ 4-24 | บริษัท สยามสินธร จำกัด |

ภาพที่ 4-24 ล้างแผ่นกรองระบายอากาศ

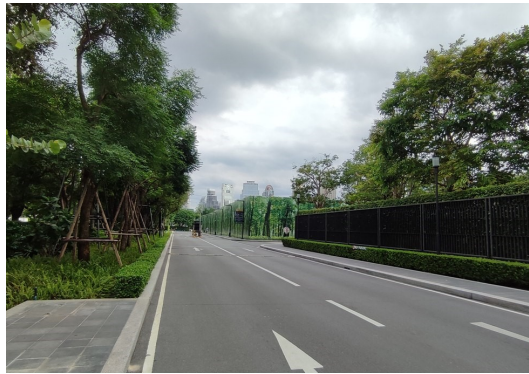
| คุณภาพสิ่งแวดล้อม | สถานที่ตรวจสอบ | ผลการตรวจสอบ | ความถี่ | เอกสารอ้างอิง | ผู้รับผิดชอบ |
|---|---|---|---|---|---|
| | -ถนนภายในโครงการและบริเวณทางเข้า-ออกโครงการ | สภาพดีมีความคล่องตัว | ทุกวัน | ภาพที่ 4-25 | |

ภาพที่ 4-25 ทางเข้า-ออกด้านถนนหลังสวน และทางเข้า-ออกด้านถนนสารสิน

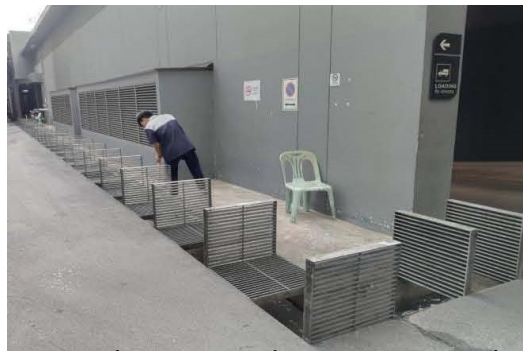
| คุณภาพสิ่งแวดล้อม | สถานที่ตรวจสอบ | ผลการตรวจสอบ | ความถี่ | เอกสารอ้างอิง | ผู้รับผิดชอบ |
|---|---|---|---|---|---|
| 6.การระบายน้ำ | วางระบายน้ำภายในพื้นที่โครงการ | ไม่มีการสะสมของตะกอนดินในวางระบายน้ำ | เดือนละ 1 ครั้ง | ภาพที่ 4-26 | บริษัท สยามสินธร จำกัด |
| | บ่อพักน้ำ | ไม่มีการสะสมของตะกอนดินในบ่อพักน้ำ | เดือนละ 1 ครั้ง | ภาพที่ 4-26 | |

ภาพที่ 4-26 แนวท่อระบายน้ำ และรางระบายน้ำ ทำความสะอาดบ่อพักน้ำและรางระบายน้ำ

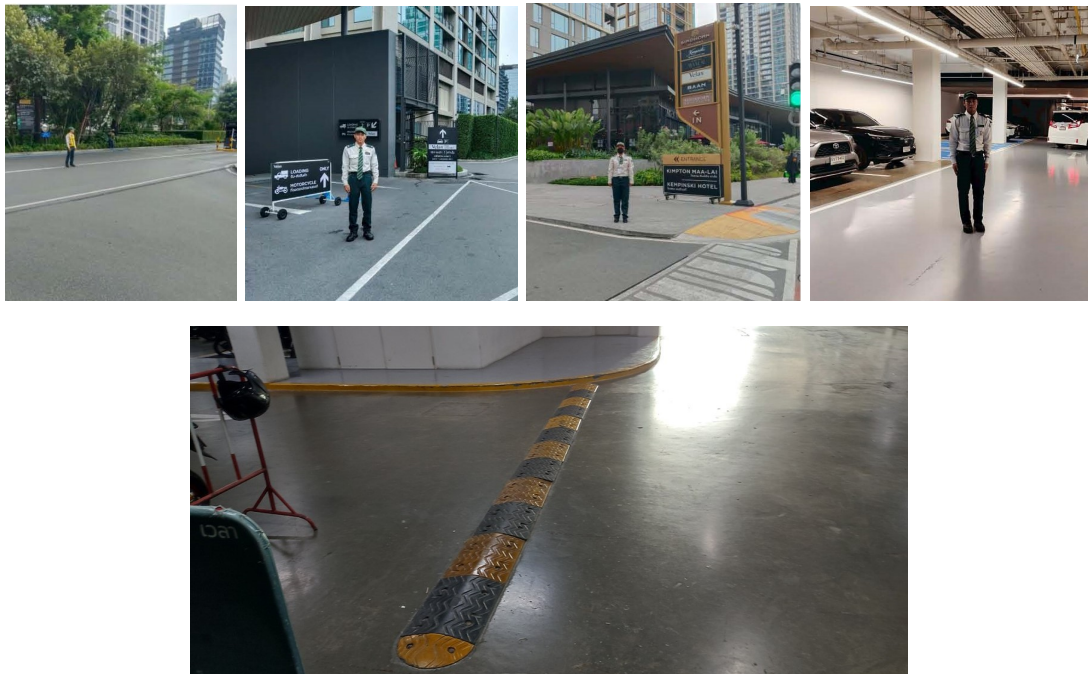
| คุณภาพสิ่งแวดล้อม | สถานที่ตรวจสอบ | ผลการตรวจสอบ | ความถี่ | เอกสารอ้างอิง | ผู้รับผิดชอบ |
|---|---|---|---|---|---|
| | สันชะลอความเร็ว | สันชะลอความเร็ว | ทุกวัน | ภาพที่ 4-27 | |

ภาพที่ 4-27 เจ้าหน้าที่รักษาความปลอดภัย ควบคุมดูแลความสะดวกในการเข้า-ออกโครงการ และสัญญาณชะลอความเร็ว

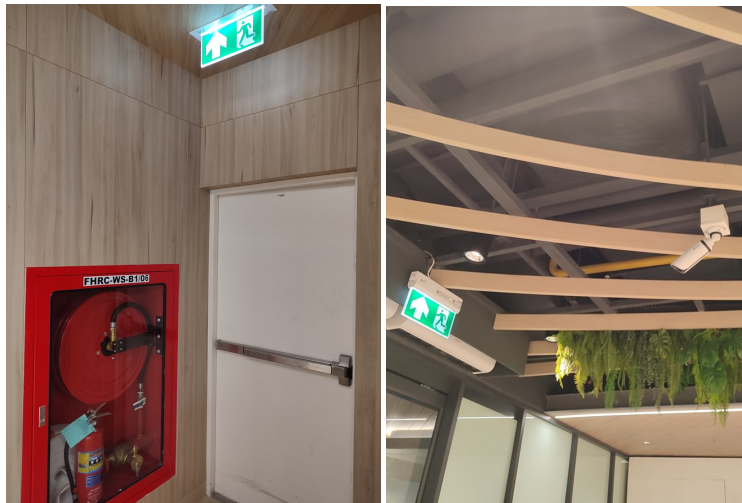
| คุณภาพสิ่งแวดล้อม | สถานที่ตรวจสอบ | ผลการตรวจสอบ | ความถี่ | เอกสารอ้างอิง | ผู้รับผิดชอบ |
|---|---|---|---|---|---|
| 9.การอนุรักษ์พลังงาน | ระบบไฟฟ้าส่องสว่าง | หลอดไฟประหยัดพลังงาน | เดือนละ 1 ครั้ง | ภาพที่ 4-33 | บริษัท สยามสินธร จำกัด |

ภาพที่ 4-33 ไฟฟ้าส่องสว่างและป้ายบอกทางหนีไฟ และ เครื่องปรับอากาศ ทำความเย็นส่วนกลาง

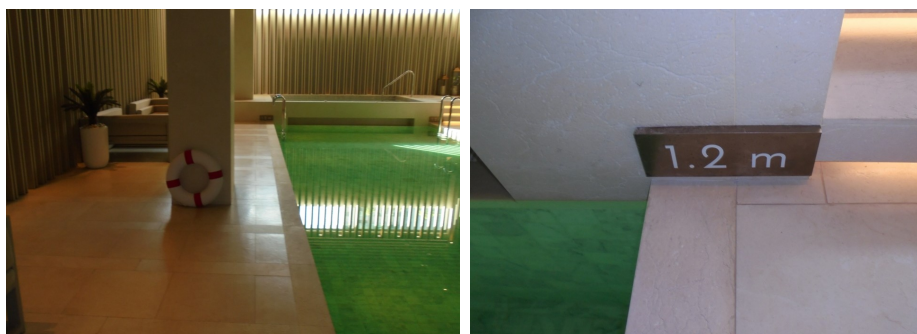
| คุณภาพสิ่งแวดล้อม | สถานที่ตรวจสอบ | ผลการตรวจสอบ | ความถี่ | เอกสารอ้างอิง | ผู้รับผิดชอบ |
|---|---|---|---|---|---|
| | อุปกรณ์ประจำสระว่ายน้ำ | สภาพดีพร้อมใช้งาน ไม่ชำรุดเสียหาย | สัปดาห์ละ 1 ครั้ง | ภาพที่ 4-35 | |

ภาพที่ 4-35 อุปกรณ์ช่วยชีวิตบริเวณสระว่ายน้ำ และป้ายความลึกน้ำ

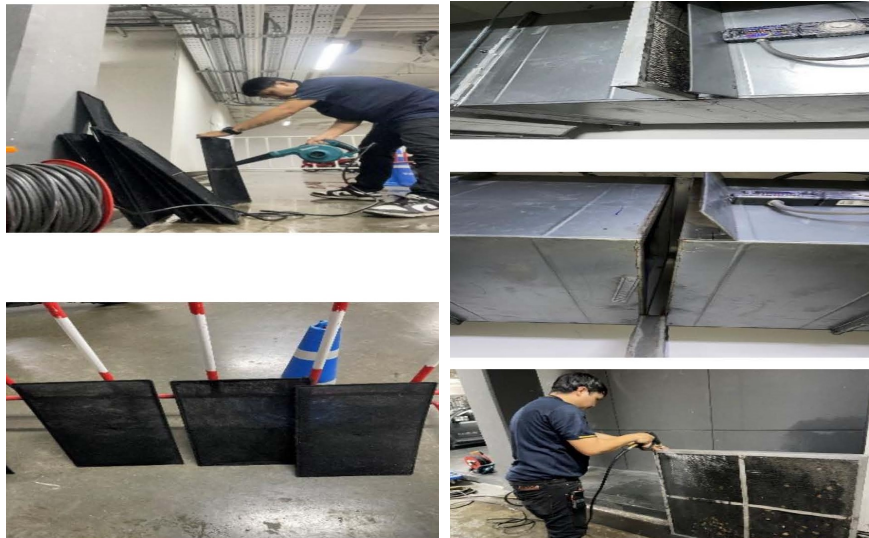
| คุณภาพสิ่งแวดล้อม | สถานที่ตรวจสอบ | ผลการตรวจสอบ | ความถี่ | เอกสารอ้างอิง | ผู้รับผิดชอบ |
|---|---|---|---|---|---|
| | ระบบปรับอากาศ | มีประสิทธิภาพดี ประหยัดพลังงานล้างทำความ<br>สะอาดอยู่เสมอ | เดือนละ 1 ครั้ง | ภาพที่ 4-38 | |

ภาพที่ 4-38 ทำความสะอาดระบบปรับอากาศภายในอาคาร

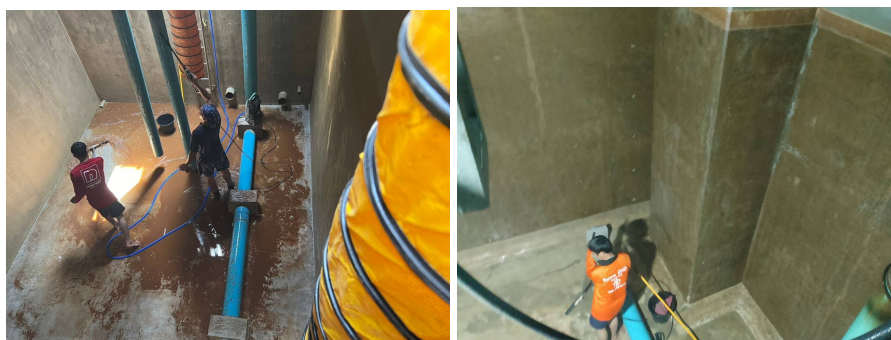
| คุณภาพสิ่งแวดล้อม | สถานที่ตรวจสอบ | ผลการตรวจสอบ | ความถี่ | เอกสารอ้างอิง | ผู้รับผิดชอบ |
|---|---|---|---|---|---|
| | ถังเก็บน้ำใช้ | ไม่มีรอยแตกรั่ว น้ำใช้สะอาดใสไม่มีสีไม่มีกลิ่น | ปีละ 2 ครั้ง | ภาพที่ 4-40 | |

ภาพที่ 4-40 ล้างทำความสะอาดถึงส้วร่อนน้ำใช้
