รายงานผลการปฏิบัติตามมาตรการป้องกันและแก้ไขผลกระทบสิ่งแวดล้อม  
และมาตรการติดตามตรวจสอบคุณภาพสิ่งแวดล้อมระยะเปิดดำเนินการ  
โครงการ สินธรวิลเลจ (ชื่อเดิม หลังสวนวิลเลจ)  
อาคาร โรงแรม คิมป์ตัน มาลัย (Kimpton Malai Hotel)

อาคารโรงแรม คิมป์ตัน มาลัย เป็นอาคารคอนกรีตเสริมเหล็กขนาด ความสูง 39 ชั้น ความสูง 163.30 เมตร มีจำนวนห้องพักรวม 342 ห้อง ใช้ประโยชน์เป็นอาคารโรงแรม สามารถเดินทางเข้าพื้นที่อาคารได้ทางถนนหลังสวนซึ่งเป็นทางเข้าหลักของโครงการ(ตามลูกศรสีแดง)อยู่ทางด้านซ้ายมือ และสามารถเข้าพื้นที่อาคารได้ทางถนนสารสิน โดยเลี้ยวซ้ายเข้าถนนภายในโครงการและเลี้ยวซ้ายบริเวณทางแยก พบโครงการอยู่ทางซ้ายมือ

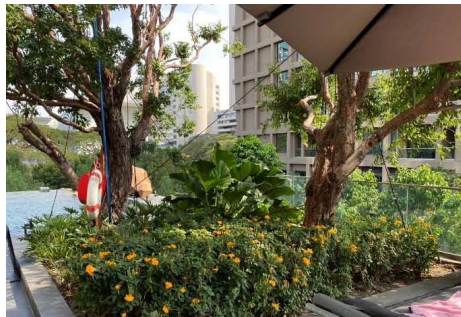
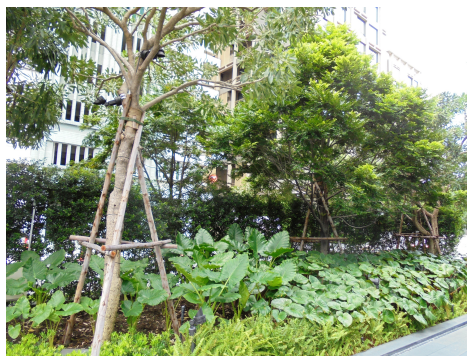
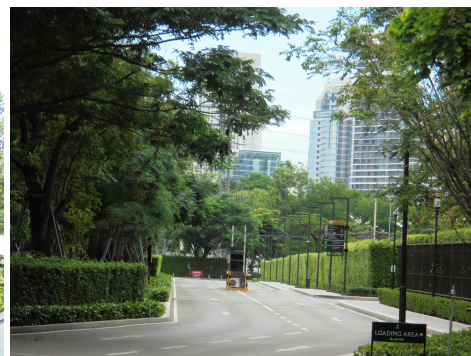
ภาพที่ 4-2 พื้นที่สีเขียว

| คุณภาพสิ่งแวดล้อม | สถานที่ตรวจสอบ | ผลการตรวจสอบ | ความถี่ | เอกสารอ้างอิง | ผู้รับผิดชอบ |
|---|---|---|---|---|---|
| | พื้นที่สีเขียว | เจริญเติบโตดีสมบูรณ์ | ทุกวัน | ภาพที่ 4-2 | |

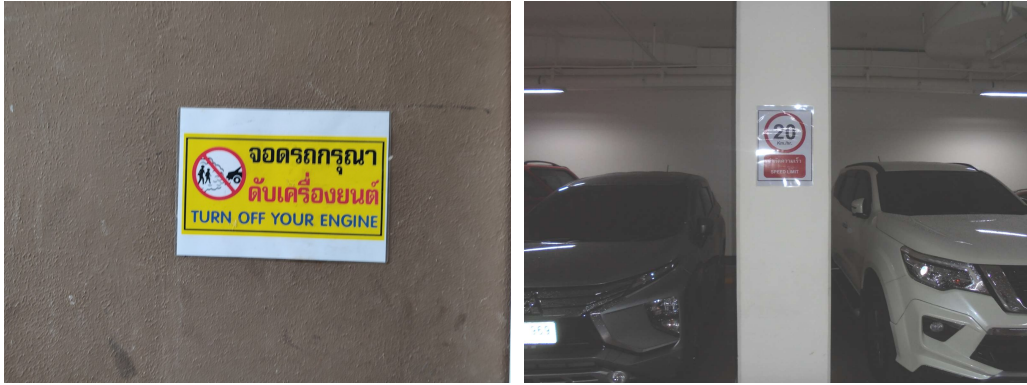
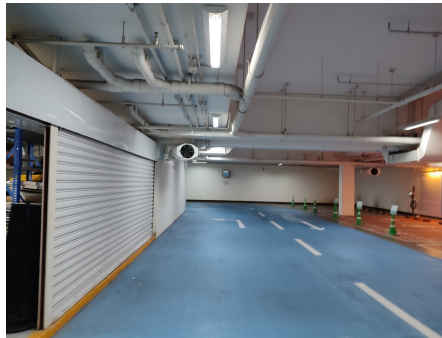
ภาพที่ 4-3 ป้ายจำกัดความเร็ว ป้ายดับเครื่องยนต์ ลูกศรแสดงทิศทางวิ่งรถ

| คุณภาพสิ่งแวดล้อม | สถานที่ตรวจสอบ | ผลการตรวจสอบ | ความถี่ | เอกสารอ้างอิง | ผู้รับผิดชอบ |
|---|---|---|---|---|---|
| | ป้ายสัญลักษณ์ เช่น ป้ายห้ามติดเครื่องยนต์ , ป้ายจำกัดความเร็ว | ป้ายต่าง ๆ สภาพดี ไม่ลบเลือน | เดือนละ 1 ครั้ง | ภาพที่ 4-3 | |
| 2.เสียง | ภายในพื้นที่โครงการ<br>-ป้ายสัญลักษณ์ เช่น ป้ายห้ามติดเครื่องยนต์ , ป้ายจำกัดความเร็ว | ป้ายต่าง ๆ สภาพดี ไม่ลบเลือน | เดือนละ 1 ครั้ง | ภาพที่ 4-3 | บริษัท สยามสินธร จำกัด |

| คุณภาพสิ่งแวดล้อม | สถานที่ตรวจสอบ | ผลการตรวจสอบ | ความถี่ | เอกสารอ้างอิง | ผู้รับผิดชอบ |
|---|---|---|---|---|---|
| 12.การจราจร | 1.พื้นที่โครงการ<br>-ป้ายและเครื่องหมายการจราจรภายในโครงการและบริเวณทางเข้า-ออก | สภาพดี ไม่เปลี่ยนแปลง | 3 เดือน/ครั้ง | ภาพที่ 4-3 | บริษัท สยามสินธร จำกัด |

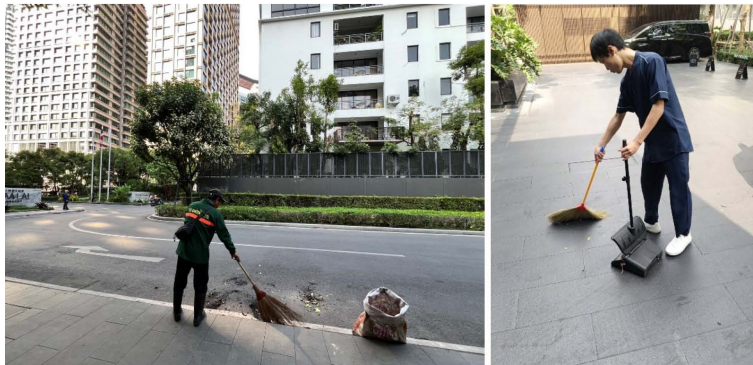
ภาพที่ 4-4 ทำความสะอาดถนน

| คุณภาพสิ่งแวดล้อม | สถานที่ตรวจสอบ | ผลการตรวจสอบ | ความถี่ | เอกสารอ้างอิง | ผู้รับผิดชอบ |
|---|---|---|---|---|---|
| 1.คุณภาพอากาศ | ถนนภายในพื้นที่โครงการ | มีความสะอาดอยู่เสมอ ไม่มีฝุ่นละออง | ทุกวัน | ภาพที่ 4-4 | บริษัท สยามสินธร จำกัด |
| 1.2 มลพิษทางอากาศ | ถนนภายในพื้นที่โครงการ | สะอาดไม่มีคราบเขม่าควันดำจากรถยนต์ | ทุกวัน | ภาพที่ 4-4 | |

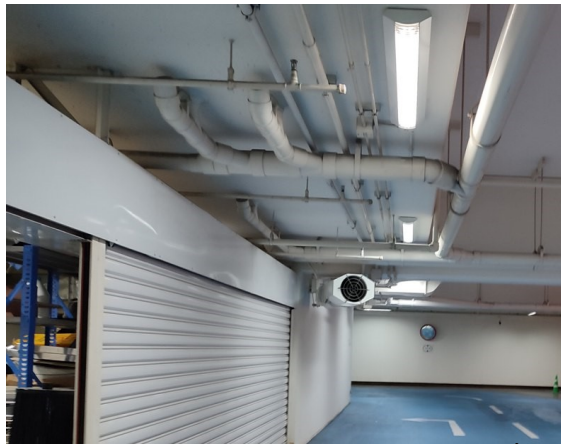
ภาพที่ 4-6 พัดลมระบายอากาศ และช่องระบายอากาศภายในชั้นจอดรถ

| คุณภาพสิ่งแวดล้อม | สถานที่ตรวจสอบ | ผลการตรวจสอบ | ความถี่ | เอกสารอ้างอิง | ผู้รับผิดชอบ |
|---|---|---|---|---|---|
| | พัดลมระบายอากาศ | อยู่ในสภาพพร้อมใช้งาน | เดือนละ 1 ครั้ง | ภาพที่ 4-6 | |

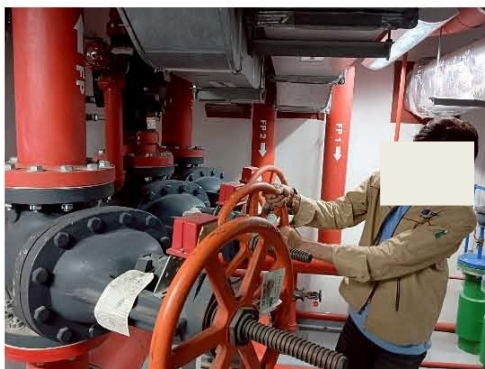
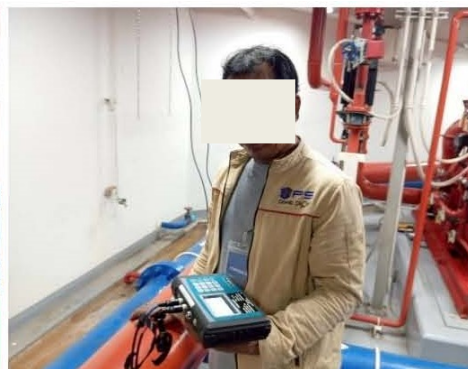
ภาพที่ 4-8 ห้องเครื่องประปา และเครื่องสูบน้ำอัตโนมัติ และตรวจสอบดูแลรักษาระบบ

| คุณภาพสิ่งแวดล้อม | สถานที่ตรวจสอบ | ผลการตรวจสอบ | ความถี่ | เอกสารอ้างอิง | ผู้รับผิดชอบ |
|---|---|---|---|---|---|
| 3.น้ำใช้ | เส้นท่อประปา | ไม่มีรอยแตกหรือรั่วซึม จ่ายน้ำได้เป็นปกติ | เดือนละ 1 ครั้ง | ภาพที่ 4-8 | บริษัท สยามสินธร จำกัด |

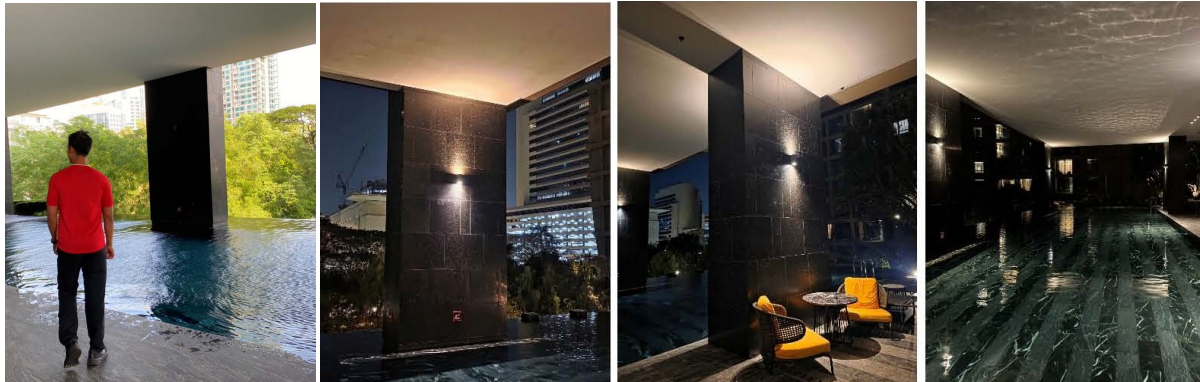
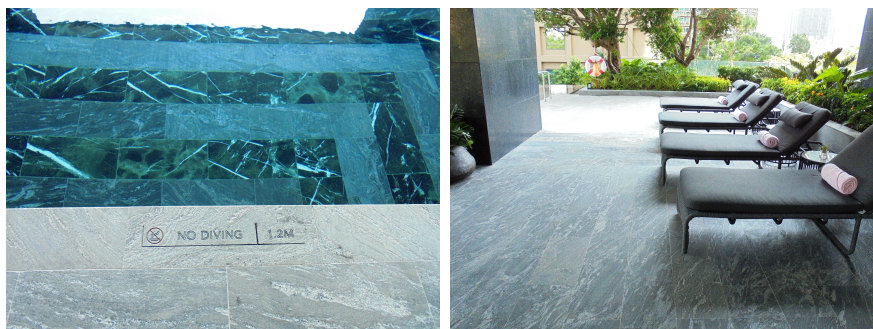
ภาพที่ 4-9 ดูแลตรวจสอบโครงสร้างสระว่ายน้ำ รางระบายนํ้าล้น ทางเดินรอบสระและไฟฟ้าส่องสว่างบริเวณสระว่ายน้ำ

| คุณภาพสิ่งแวดล้อม | สถานที่ตรวจสอบ | ผลการตรวจสอบ | ความถี่ | เอกสารอ้างอิง | ผู้รับผิดชอบ |
|---|---|---|---|---|---|
| 4.สระว่ายน้ำ<br>4.1โครงสร้างสระว่ายน้ำ | พื้นสระว่ายน้ำ | มีสภาพดีไม่แตกร้าว | สัปดาห์ละ 1 ครั้ง | ภาพที่ 4-9 | บริษัท สยามสินธร จำกัด |
| | อุปกรณ์ไฟฟ้าและระบบไฟฟ้าส่องสว่างบริเวณสระว่ายน้ำ | พร้อมใช้งาน มีความสว่างในเวลากลางวัน | สัปดาห์ละ 1 ครั้ง | ภาพที่ 4-9 | |
| | ขอบสระและทางเดินรอบสระว่ายน้ำ | ไม่มีน้ำขัง และมีความกว้างไม่น้อยกว่า 1.5 เมตร | ตลอดเวลาดำเนินการ | ภาพที่ 4-9 | |

| คุณภาพสิ่งแวดล้อม | สถานที่ตรวจสอบ | ผลการตรวจสอบ | ความถี่ | เอกสารอ้างอิง | ผู้รับผิดชอบ |
|---|---|---|---|---|---|
| | ระบบกรองน้ำสระว่ายน้ำ | สภาพดี ไม่ชำรุด | สัปดาห์ละ 1 ครั้ง | ภาพที่ 4-9 | |
| | ความสะอาดของสระว่ายน้ำ | ไม่มีตะกอน ไม่มีตะไคร่น้ำ | สัปดาห์ละ 1 ครั้ง | ภาพที่ 4-9 | |

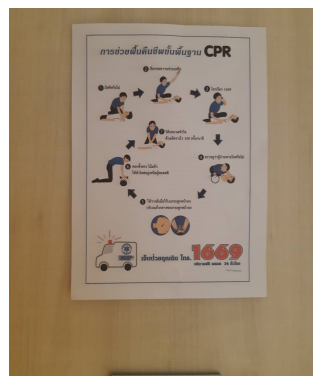
ภาพที่ 4-10 ติดป้ายวิธีปฐมพยาบาลคนจมนํ้า

| คุณภาพสิ่งแวดล้อม | สถานที่ตรวจสอบ | ผลการตรวจสอบ | ความถี่ | เอกสารอ้างอิง | ผู้รับผิดชอบ |
|---|---|---|---|---|---|
| | ป้ายแสดงกฎข้อปฏิบัติสำหรับผู้ใช้สระว่ายน้ำ | สภาพดี ไม่ลบเลือน มองเห็นชัดเจน | สัปดาห์ละ 1 ครั้ง | ภาพที่ 4-10 | |

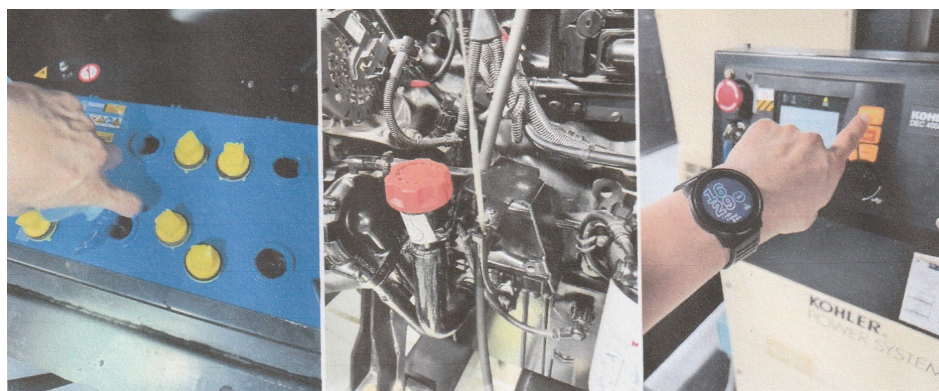
ภาพที่ 4-11 ห้องเครื่องไฟฟ้า MDB และห้องเครื่องไฟฟ้าสำรอง

| คุณภาพสิ่งแวดล้อม | สถานที่ตรวจสอบ | ผลการตรวจสอบ | ความถี่ | เอกสารอ้างอิง | ผู้รับผิดชอบ |
|---|---|---|---|---|---|
| 8.ระบบไฟฟ้า | หม้อแปลงไฟฟ้า<br>-ป้ายเตือนระวังอันตราย | มีสภาพดี ไม่ลบเลือน | ทุกวัน | ภาพที่ 4-11 | บริษัท สยามสินธร จำกัด |
| | บริเวณโดยรอบหม้อแปลงไฟฟ้า | สภาพโล่ง ไม่มีสิ่งกีดขวาง | ทุกวัน | ภาพที่ 4-11 | |
| | อุปกรณ์ไฟฟ้า | สภาพพร้อมใช้งานคุณภาพดีและประหยัด<br>พลังงาน | 3 เดือน/ครั้ง | ภาพที่ 4-11 | |
| | ระบบจ่ายไฟฟ้าสำรอง | มีแบตเตอรี่สำรองในห้องเครื่องไฟฟ้าสำรอง | 3 เดือน/ครั้ง | ภาพที่ 4-11 | |

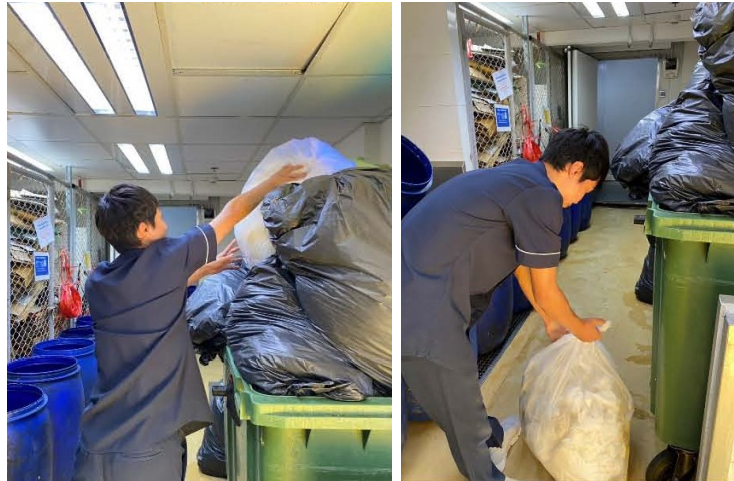
ภาพที่ 4-12 ห้องพักมูลฝอยและการจัดเก็บคัดแยกมูลฝอย

| คุณภาพสิ่งแวดล้อม | สถานที่ตรวจสอบ | ผลการตรวจสอบ | ความถี่ | เอกสารอ้างอิง | ผู้รับผิดชอบ |
|---|---|---|---|---|---|
| 7.มูลฝอย | พื้นที่โครงการ<br>-บริเวณที่ตั้งถังมูลฝอยและห้องพักมูล<br>ฝอยรวม<br>-ความสะอาด | ไม่มีมูลฝอยตกค้าง<br><br>ห้องพักมูลฝอยรวมถึงขยะ มีความสะอาด | ทุกวัน | ภาพที่ 4-12 | บริษัท สยามสินธร จำกัด |

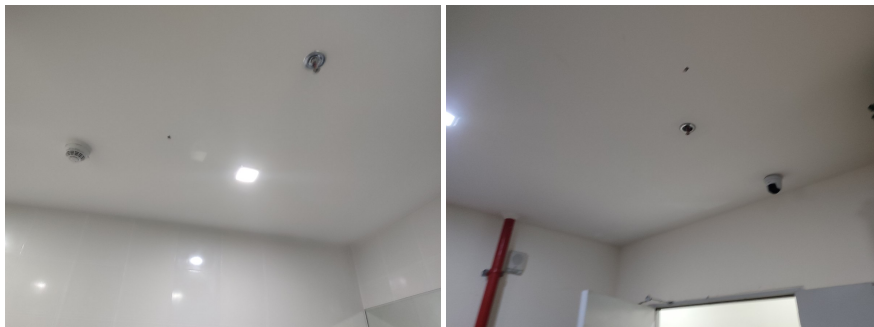
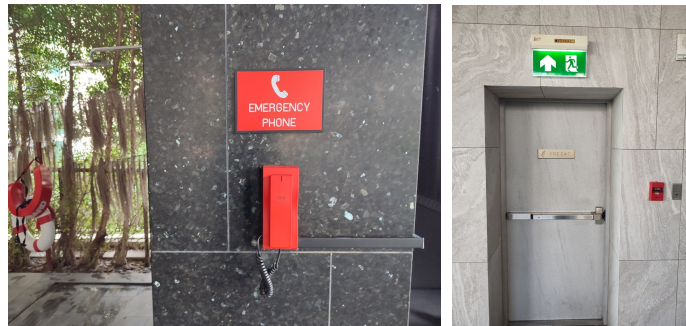
ภาพที่ 4-15 ระบบหัวกระจายน้ำดับเพลิง เครื่องตรวจจับควัน กริ่งสัญญาณเตือนภัย โทรศัพท์ฉุกเฉิน

| คุณภาพสิ่งแวดล้อม | สถานที่ตรวจสอบ | ผลการตรวจสอบ | ความถี่ | เอกสารอ้างอิง | ผู้รับผิดชอบ |
|---|---|---|---|---|---|
| 10.ระบบป้องกันอัคคีภัย | อุปกรณ์ในระบบป้องกันและสัญญาณ<br>เตือนอัคคีภัย | Smoke Detector , Heat Detector , Manual<br>Station , Telephone อยู่ในสภาพพร้อมใช้งาน | 3 เดือน/ครั้ง | ภาพที่ 4-15 | บริษัท สยามสินธร จำกัด |

| คุณภาพสิ่งแวดล้อม | สถานที่ตรวจสอบ | ผลการตรวจสอบ | ความถี่ | เอกสารอ้างอิง | ผู้รับผิดชอบ |
|---|---|---|---|---|---|
| | -ถังเก็บน้ำใช้และน้ำดับเพลิง | สะอาด เพียงพอ | เดือนละ 1 ครั้ง | ภาพที่ 4-15 | |
| | -ระบบดับเพลิงอัตโนมัติ | อยู่ในสภาพพร้อมใช้งาน | เดือนละ 1 ครั้ง | ภาพที่ 4-15 | |
| | -เครื่องสูบน้ำดับเพลิง | อยู่ในสภาพพร้อมใช้งาน | เดือนละ 1 ครั้ง | ภาพที่ 4-15 | |

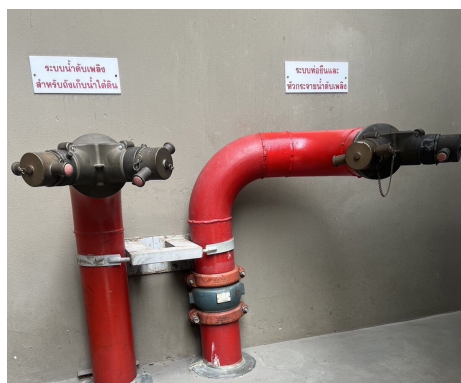
ภาพที่ 4-16 หัวรับน้ำดับเพลิงจากภายนอก

| คุณภาพสิ่งแวดล้อม | สถานที่ตรวจสอบ | ผลการตรวจสอบ | ความถี่ | เอกสารอ้างอิง | ผู้รับผิดชอบ |
|---|---|---|---|---|---|
| | -หัวรับน้ำดับเพลิง | อยู่ในสภาพพร้อมใช้งาน | 3 เดือน/ครั้ง | ภาพที่ 4-16 | บริษัท สยามสินธร จำกัด |

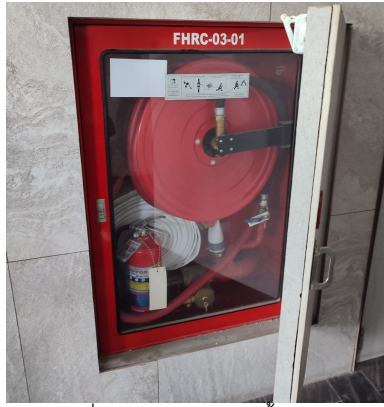
ภาพที่ 4-17 ตู้เก็บสายฉีดน้ำดับเพลิง

| คุณภาพสิ่งแวดล้อม | สถานที่ตรวจสอบ | ผลการตรวจสอบ | ความถี่ | เอกสารอ้างอิง | ผู้รับผิดชอบ |
|---|---|---|---|---|---|
| | อุปกรณ์ดับเพลิง<br>-เครื่องดับเพลิงแบบหิ้วได้ | อยู่ในสภาพพร้อมใช้งาน | 3 เดือน/ครั้ง | ภาพที่ 4-17 | |

| คุณภาพสิ่งแวดล้อม | สถานที่ตรวจสอบ | ผลการตรวจสอบ | ความถี่ | เอกสารอ้างอิง | ผู้รับผิดชอบ |
|---|---|---|---|---|---|
| | -สายฉีดน้ำดับเพลิงและตู้เก็บอุปกรณ์ | อยู่ในสภาพพร้อมใช้งาน เข้าถึงได้สะดวก | 3 เดือน/ครั้ง | ภาพที่ 4-17 | |

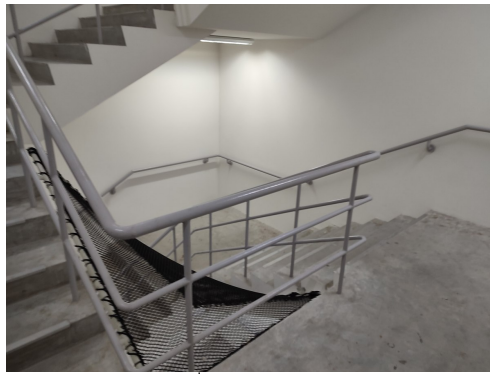
ภาพที่ 4-21 บันไดหนีไฟ

| คุณภาพสิ่งแวดล้อม | สถานที่ตรวจสอบ | ผลการตรวจสอบ | ความถี่ | เอกสารอ้างอิง | ผู้รับผิดชอบ |
|---|---|---|---|---|---|
| | บันไดหนีไฟ เส้นทางหนีไฟ การหนีไฟ และจุดรวมคนเบื้องต้น | อยู่ในสภาพดี พร้อมใช้งาน ไม่มีสิ่งกีดขวาง | เดือนละ 1 ครั้ง | ภาพที่ 4-21 | |

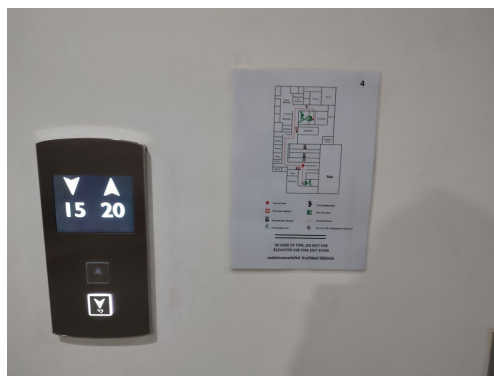
ภาพที่ 4-23 ป้ายแผนผังทางหนีไฟ

| คุณภาพสิ่งแวดล้อม | สถานที่ตรวจสอบ | ผลการตรวจสอบ | ความถี่ | เอกสารอ้างอิง | ผู้รับผิดชอบ |
|---|---|---|---|---|---|
| | ป้ายเครื่องหมายแสดงการหนีไฟ และ<br>แผนผังเส้นทางหนีไฟ | อยู่ในสภาพดี ไม่ลบเลือน | 3 เดือน/ครั้ง | ภาพที่ 4-23 | |

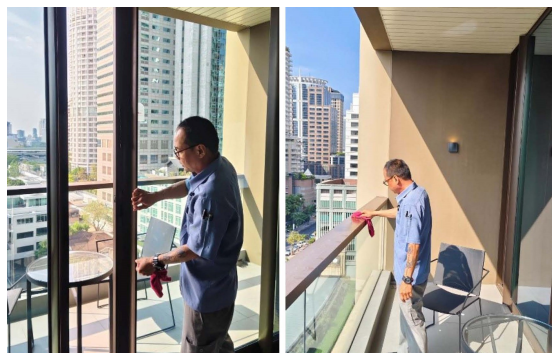
ภาพที่ 4-24 ช่องเปิด ระบายอากาศ และเช็ดทำความสะอาดไม่ให้มีฝุ่นละออง

| คุณภาพสิ่งแวดล้อม | สถานที่ตรวจสอบ | ผลการตรวจสอบ | ความถี่ | เอกสารอ้างอิง | ผู้รับผิดชอบ |
|---|---|---|---|---|---|
| 11.ระบบระบายอากาศปรับอากาศ | ช่องระบายอากาศ เช่น หน้าต่างประตู | ไม่มีสิ่งกีดขวาง | เดือนละ 1 ครั้ง | ภาพที่ 4-24 | บริษัท สยามสินธร จำกัด |

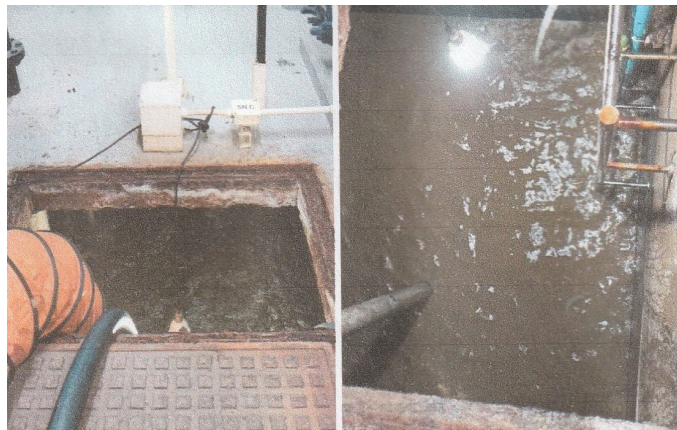
ภาพที่ 4-26 แนวท่อระบายน้ำ และรางระบายน้ำ ทำความสะอาดบ่อพักน้ำและรางระบายน้ำ

| คุณภาพสิ่งแวดล้อม | สถานที่ตรวจสอบ | ผลการตรวจสอบ | ความถี่ | เอกสารอ้างอิง | ผู้รับผิดชอบ |
|---|---|---|---|---|---|
| 6.การระบายน้ำ | วางระบายน้ำภายในพื้นที่โครงการ | ไม่มีการสะสมของตะกอนดินในวางระบายน้ำ | เดือนละ 1 ครั้ง | ภาพที่ 4-26 | บริษัท สยามสินธร จำกัด |
| | บ่อพักน้ำ | ไม่มีการสะสมของตะกอนดินในบ่อพักน้ำ | เดือนละ 1 ครั้ง | ภาพที่ 4-26 | |

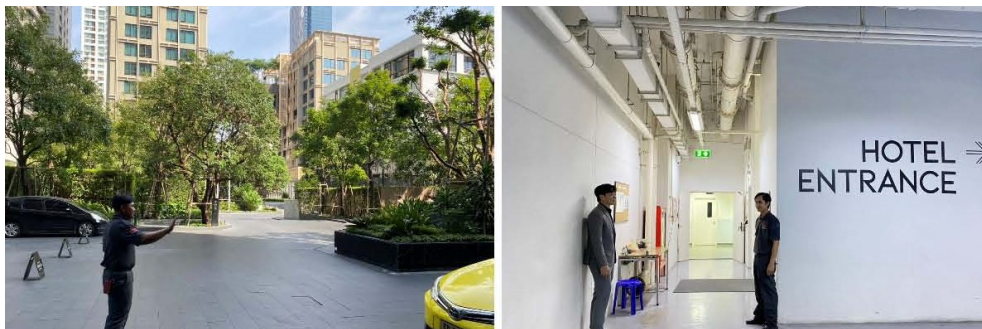
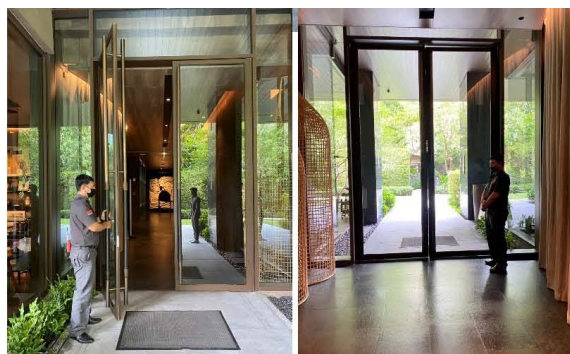
ภาพที่ 4-27 เจ้าหน้าที่รักษาความปลอดภัย ควบคุมดูแลความสะดวกในการเข้า-ออกโครงการ

| คุณภาพสิ่งแวดล้อม | สถานที่ตรวจสอบ | ผลการตรวจสอบ | ความถี่ | เอกสารอ้างอิง | ผู้รับผิดชอบ |
|---|---|---|---|---|---|
| | สันชะลอความเร็ว | สันชะลอความเร็ว | ทุกวัน | ภาพที่ 4-27 | |

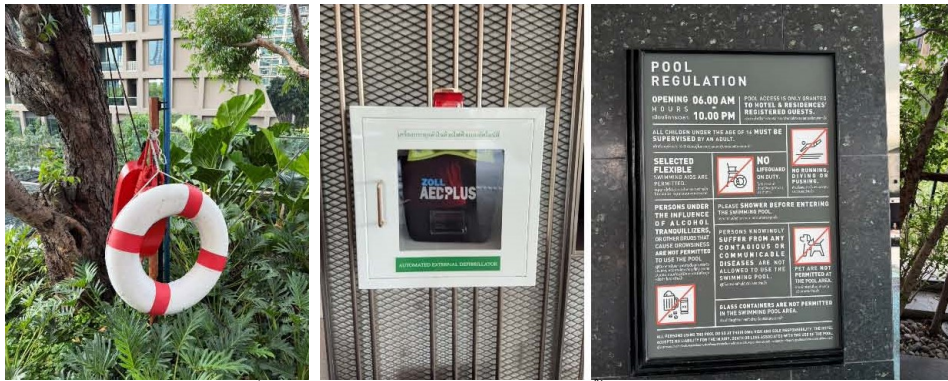
ภาพที่ 4-35 อุปกรณ์ช่วยชีวิตบริเวณสระว่ายน้ำ บ้ายกฎระเบียบ

| คุณภาพสิ่งแวดล้อม | สถานที่ตรวจสอบ | ผลการตรวจสอบ | ความถี่ | เอกสารอ้างอิง | ผู้รับผิดชอบ |
|---|---|---|---|---|---|
| | อุปกรณ์ประจำสระว่ายน้ำ | สภาพดีพร้อมใช้งาน ไม่ชำรุดเสียหาย | สัปดาห์ละ 1 ครั้ง | ภาพที่ 4-35 | |

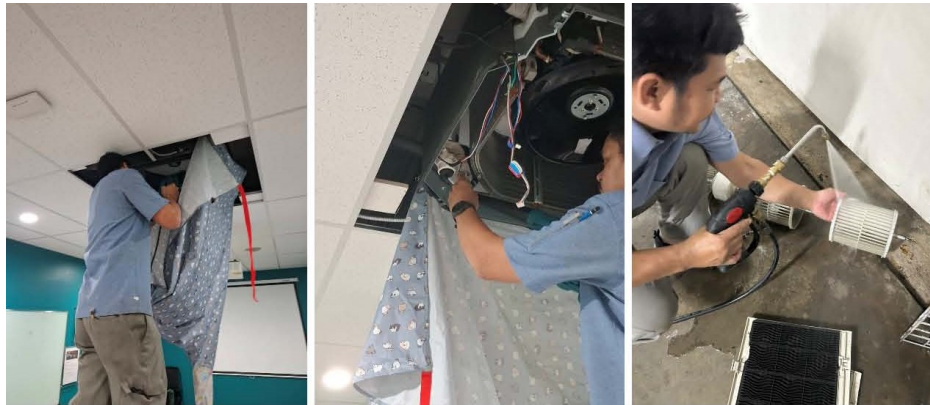
ภาพที่ 4-38 ทำความสะอาดระบบปรับอากาศภายในอาคาร

| คุณภาพสิ่งแวดล้อม | สถานที่ตรวจสอบ | ผลการตรวจสอบ | ความถี่ | เอกสารอ้างอิง | ผู้รับผิดชอบ |
|---|---|---|---|---|---|
| | ระบบปรับอากาศ | มีประสิทธิภาพดี ประหยัดพลังงานล้างทำความ<br>สะอาดอยู่เสมอ | เดือนละ 1 ครั้ง | ภาพที่ 4-38 | |

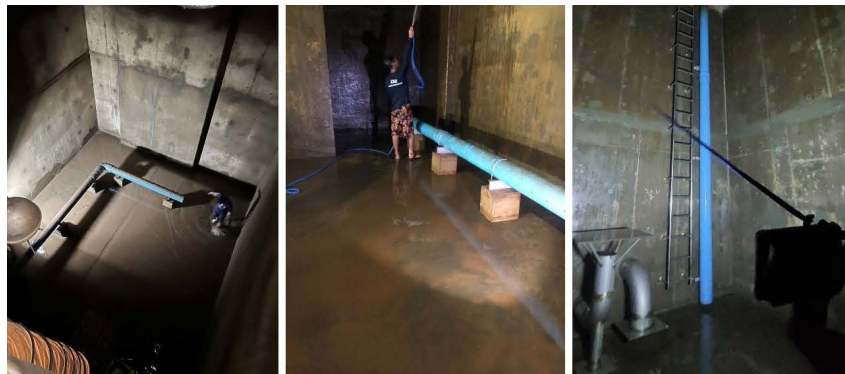
ภาพที่ 4-40 ล้างทำความสะอาดถังสำรองน้ำใช้

| คุณภาพสิ่งแวดล้อม | สถานที่ตรวจสอบ | ผลการตรวจสอบ | ความถี่ | เอกสารอ้างอิง | ผู้รับผิดชอบ |
|---|---|---|---|---|---|
| | ถังเก็บน้ำใช้ | ไม่มีรอยแตกรั่ว น้ำใช้สะอาดใสไม่มีสีไม่มีกลิ่น | ปีละ 2 ครั้ง | ภาพที่ 4-40 | |

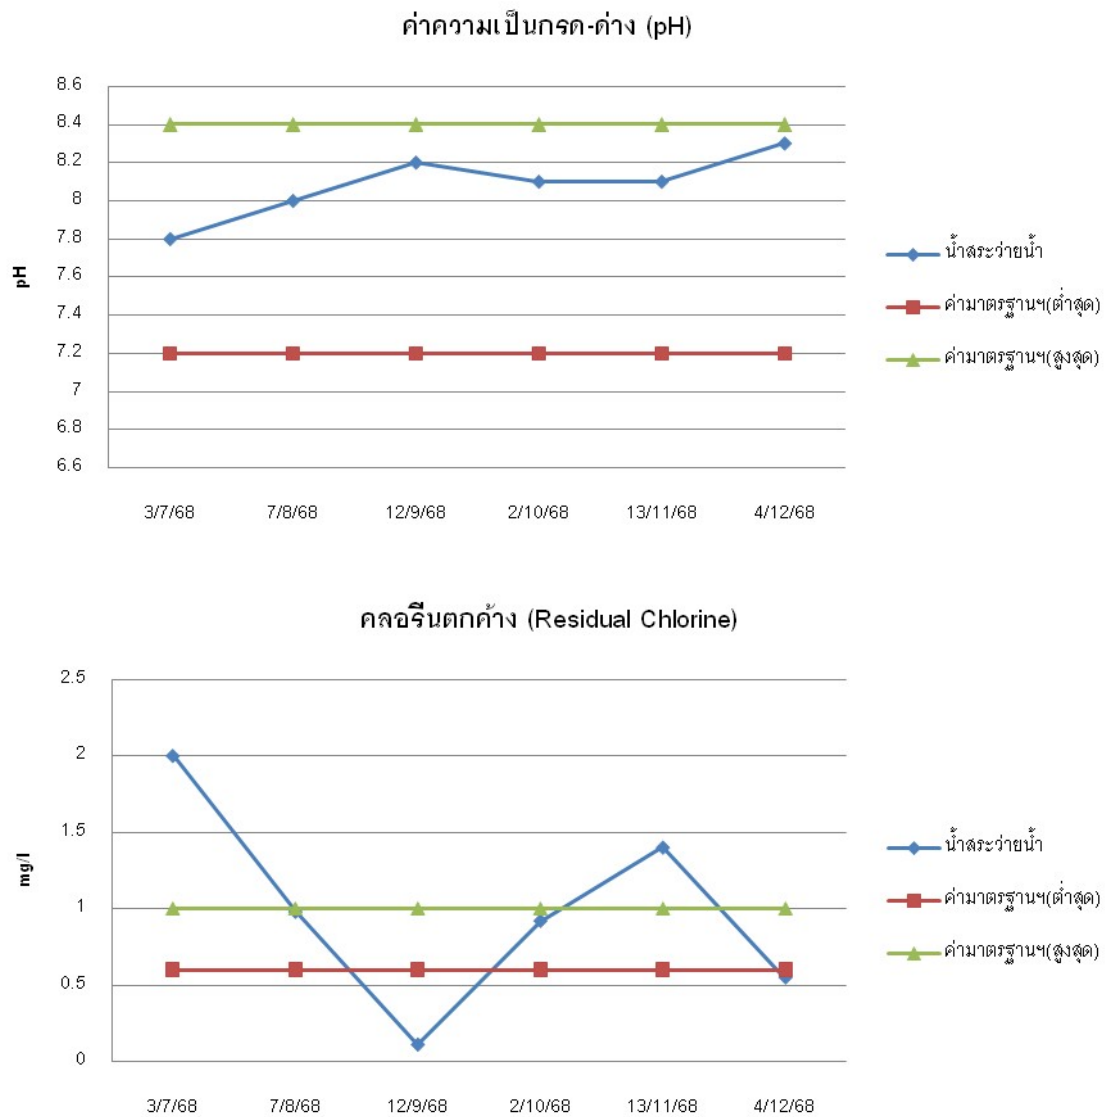
ภาพที่ 5 เปรียบเทียบผลตรวจวัดคุณภาพน้ำระเหยน้ำที่ Kimpton Malai pool

| คุณภาพสิ่งแวดล้อม | สถานที่ตรวจสอบ | ผลการตรวจสอบ | ความถี่ | เอกสารอ้างอิง | ผู้รับผิดชอบ |
|---|---|---|---|---|---|
| 4.2 คุณภาพน้ำสระว่ายน้ำ | สระว่ายน้ำ บริเวณส่วนลึกส่วนตื้น บริเวณละ 1 จุด | ตรวจสอบค่า pH , Residual Chlorine ส่วนใหญ่อยู่ในเกณฑ์มาตรฐานฯ | ทุกวัน | ภาพที่ 5 | บริษัท สยามสินธร จำกัด |
| | สระว่ายน้ำ บริเวณส่วนลึกส่วนตื้น บริเวณละ 1 จุด | ตรวจสอบค่า Total Coliform Bacteria , Escherichia Coli , Straphylococcus aureus , Pseudomonas aeruginosa ไม่พบเชื้อทั้งหมด | เดือนละ 1 ครั้ง | ภาพที่ 5 | |

เดือน กรกฎาคม ถึง ธันวาคม 2568 เชื้อโคลิฟอร์มแบคทีเรียทั้งหมด สระว่ายน้ำ ตรวจได้ค่าต่ำกว่า 1.1 MPN/100 ml. และค่าเชื้อที่ก่อให้เกิดโรคในคน Escherichia.coli ไม่พบ อยู่ในเกณฑ์เอกสารคำแนะนำของคณะกรรมการสาธารณสุข ฉบับที่ 1/2550 เรื่องการควบคุมการประกอบกิจการสระว่ายน้ำหรือกิจการอื่น ๆ ในทำนองเดียวกัน และตรวจหาเชื้อ Staphylococcus aureus , Pseudomonas aeruginosa ไม่พบทั้งส่วนลึกและส่วนตื้นสระว่ายน้ำ ซึ่งคำแนะนำของคณะกรรมการสาธารณสุข ฉบับที่ 1/2550 เรื่องการควบคุมการประกอบกิจการสระว่ายน้ำหรือกิจการอื่น ๆ ในทำนองเดียวกัน แนะนำให้ต้องไม่พบเชื้อ

ค่าความเป็นกรด-ด่าง พบว่า เดือน กรกฎาคม ถึง ธันวาคม 2568 มีค่าอยู่ในช่วง 7.8-8.3 อยู่ในเกณฑ์ เอกสารคำแนะนำของคณะกรรมการสาธารณสุข ฉบับที่ 1/2550 เรื่องการควบคุมการประกอบกิจการสระว่ายน้ำหรือกิจการอื่น ๆ ในทำนองเดียวกัน

ค่าคลอรีนตกค้างอิสระ ในเดือน สิงหาคม และ ตุลาคม 2568 พบว่ามีค่าอยู่ในเกณฑ์ได้แก่ 0.98 และ 0.92 มก./ลิตร ตามลำดับ เอกสารคำแนะนำของคณะกรรมการสาธารณสุข ฉบับที่ 1/2550 เรื่องการควบคุมการประกอบกิจการสระว่ายน้ำหรือกิจการอื่น ๆ ในทำนองเดียวกัน และเดือน กันยายน และ ธันวาคม 2568 มีค่าต่ำกว่าเกณฑ์ และเดือน กรกฎาคม 2568 สูงกว่าเกณฑ์ไม่เป็นไปตามค่าคำแนะนำ เนื่องจากในช่วงเดือน กรกฎาคม ถึง ธันวาคม 2568 มีฝนตกค่อนข้างบ่อย ค่าคลอรีนอิสระที่ตรวจวัดได้จึงมีค่าสูงต่ำไม่แน่นอนแต่ยังคงอยู่ในเกณฑ์ในบางเดือน
