รายงานผลการปฏิบัติตามมาตรการป้องกันและแก้ไขผลกระทบสิ่งแวดล้อม  
และมาตรการติดตามตรวจสอบคุณภาพสิ่งแวดล้อมระยะเปิดดำเนินการ  
โครงการ สินทร์วิลเลจ (ชื่อเดิม หลังสวนวิลเลจ)  
อาคาร บ้านสินธร

อาคาร บ้านสินธร เป็นอาคารคอนกรีตเสริมเหล็กขนาด ความสูง 8 ชั้น ความสูง 39.6 เมตร มีจำนวนห้องพักรวม 32 ห้อง ใช้ประโยชน์เป็นอาคารอยู่อาศัยรวม (ให้เช่า)สามารถเดินทางเข้าพื้นที่อาคารได้ทางถนนหลังสวนซึ่งเป็นทางเข้าหลักของโครงการ (ตามลูกศรสีแดง ภาพที่ 1-1) อยู่ทางด้านซ้ายมือ และสามารถเข้าพื้นที่อาคารได้ทางถนนสารสิน โดยเลี้ยวซ้ายเข้าถนนภายในโครงการและเลี้ยวซ้ายบริเวณทางแยก พบโครงการอยู่ทางซ้ายมือ

รายงานผลการปฏิบัติตามมาตรการป้องกันแก้ไขผลกระทบสิ่งแวดล้อม และมาตรการติดตามตรวจสอบคุณภาพสิ่งแวดล้อม  
โครงการ สินธรวิลเลจ ตั้งอยู่ที่ ถนนหลังสวน แขวงลุมพินี เขตปทุมวัน กรุงเทพมหานคร

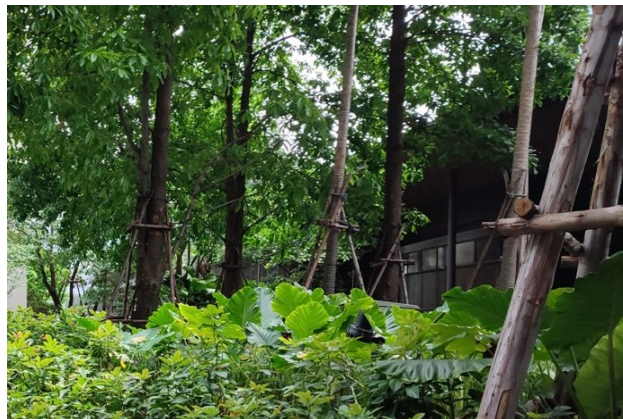
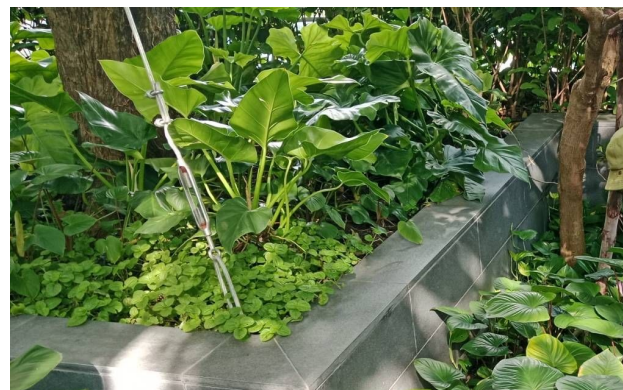
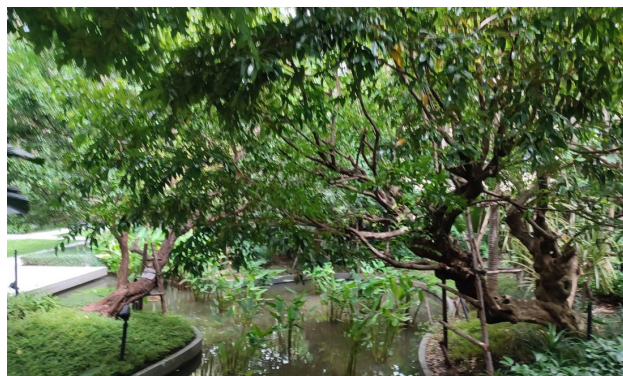
ภาพที่ 4-2 พื้นที่สีเขียว

| คุณภาพสิ่งแวดล้อม | สถานที่ตรวจสอบ | ผลการตรวจสอบ | ความถี่ | เอกสารอ้างอิง | ผู้รับผิดชอบ |
|---|---|---|---|---|---|
| | พื้นที่สีเขียว | เจริญเติบโตดีสมบูรณ์ | ทุกวัน | ภาพที่ 4-2 | |

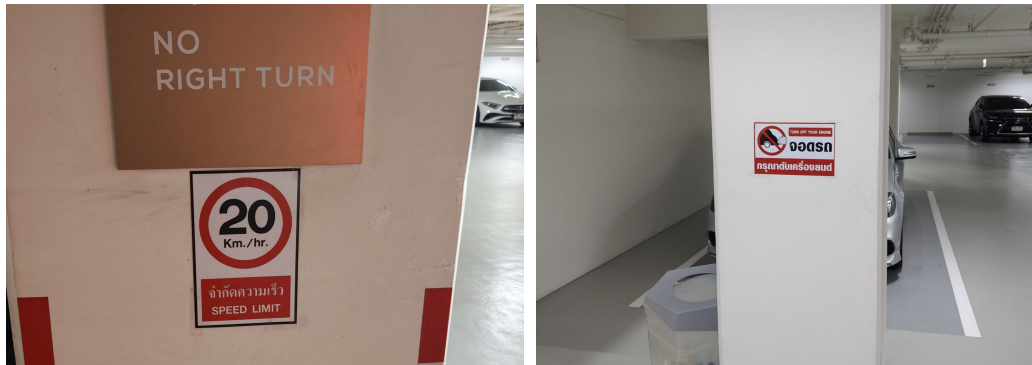
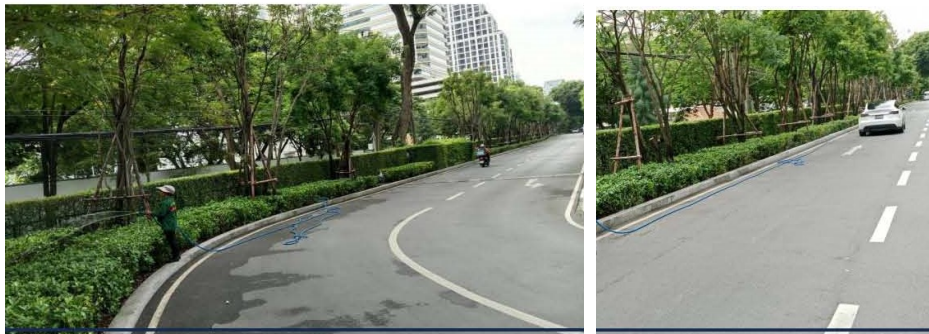
ภาพที่ 4-3 ป้ายจำกัดความเร็ว ป้ายดับเครื่องยนต์ ลูกศรแสดงทิศทางวิ่งรถ

| คุณภาพสิ่งแวดล้อม | สถานที่ตรวจสอบ | ผลการตรวจสอบ | ความถี่ | เอกสารอ้างอิง | ผู้รับผิดชอบ |
|---|---|---|---|---|---|
| | ป้ายสัญลักษณ์ เช่น ป้ายห้ามติดเครื่องยนต์, ป้ายจำกัดความเร็ว | ป้ายต่าง ๆ สภาพดี ไม่ลบเลือน | เดือนละ 1 ครั้ง | ภาพที่ 4-3 | |
| 2.เสียง | ภายในพื้นที่โครงการ | ป้ายต่าง ๆ สภาพดี ไม่ลบเลือน | เดือนละ 1 ครั้ง | ภาพที่ 4-3 | บริษัท สยามสินธร จำกัด |

| คุณภาพสิ่งแวดล้อม | สถานที่ตรวจสอบ | ผลการตรวจสอบ | ความถี่ | เอกสารอ้างอิง | ผู้รับผิดชอบ |
|---|---|---|---|---|---|
| 12.การจราจร | 1.พื้นที่โครงการ<br>-ป้ายและเครื่องหมายการจราจรภายในโครงการและบริเวณทางเข้า-ออก | สภาพดี ไม่เปลี่ยนแปลง | 3 เดือน/ครั้ง | ภาพที่ 4-3 | บริษัท สยามสินธร จำกัด |

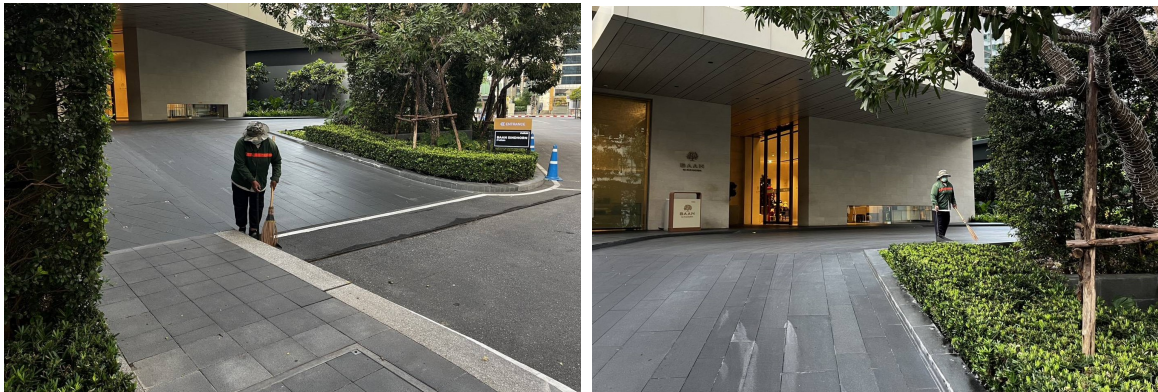
ภาพที่ 4-4 ทำความสะอาดถนน

| คุณภาพสิ่งแวดล้อม | สถานที่ตรวจสอบ | ผลการตรวจสอบ | ความถี่ | เอกสารอ้างอิง | ผู้รับผิดชอบ |
|---|---|---|---|---|---|
| 1.คุณภาพอากาศ | ถนนภายในพื้นที่โครงการ | มีความสะอาดอยู่เสมอ ไม่มีฝุ่นละออง | ทุกวัน | ภาพที่ 4-4 | บริษัท สยามสินธร จำกัด |
| 1.2 มลพิษทางอากาศ | ถนนภายในพื้นที่โครงการ | สะอาดไม่มีคราบเขม่าควันดำจากรถยนต์ | ทุกวัน | ภาพที่ 4-4 | |

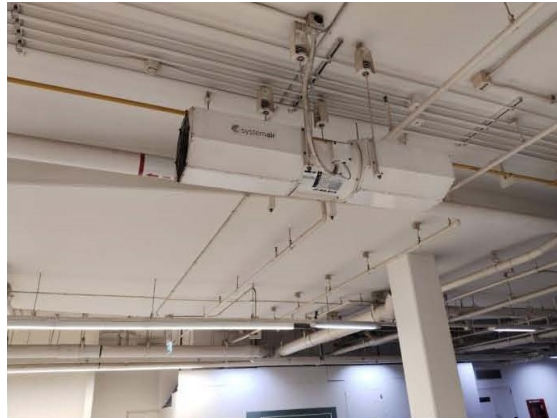
ภาพที่ 4-6 พัดลมระบายอากาศ และช่องระบายอากาศภายในชั้นจอดรถ

| คุณภาพสิ่งแวดล้อม | สถานที่ตรวจสอบ | ผลการตรวจสอบ | ความถี่ | เอกสารอ้างอิง | ผู้รับผิดชอบ |
|---|---|---|---|---|---|
| | พัดลมระบายอากาศ | อยู่ในสภาพพร้อมใช้งาน | เดือนละ 1 ครั้ง | ภาพที่ 4-6 | |

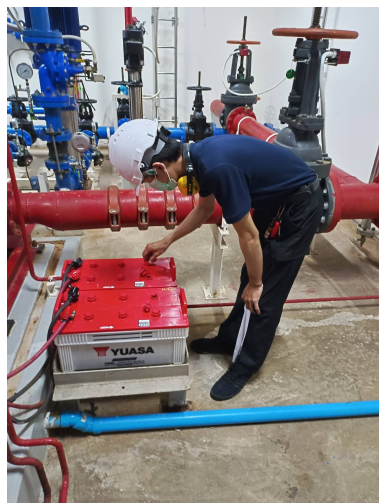
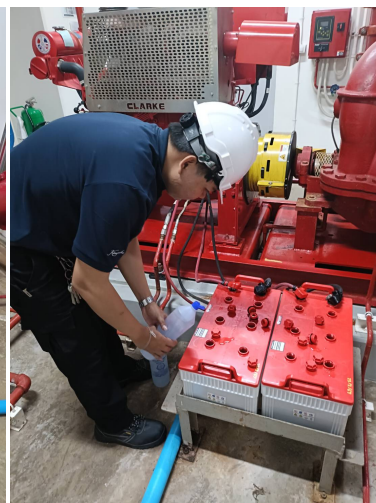
ภาพที่ 4-8 ห้องเครื่องประปา และเครื่องสูบน้ำอัตโนมัติ และตรวจสอบดูแลรักษาระบบ

| คุณภาพสิ่งแวดล้อม | สถานที่ตรวจสอบ | ผลการตรวจสอบ | ความถี่ | เอกสารอ้างอิง | ผู้รับผิดชอบ |
|---|---|---|---|---|---|
| 3.น้ำใช้ | เส้นท่อประปา | ไม่มีรอยแตกหรือรั่วซึม จ่ายน้ำได้เป็นปกติ | เดือนละ 1 ครั้ง | ภาพที่ 4-8 | บริษัท สยามสินธร จำกัด |

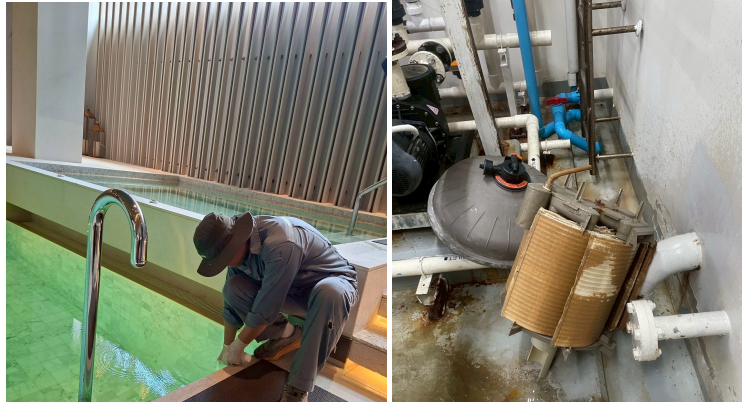
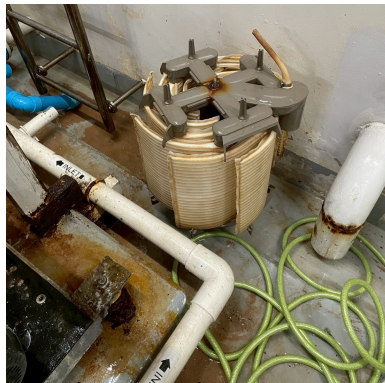
ภาพที่ 4-9 คูแลตรวจสอบโครงสร้างสระว่ายน้ำ วางระบายนํ้าสั้น ทางเดินรอบสระและไฟฟ้าส่องสว่างบริเวณสระว่ายน้ำ

| คุณภาพสิ่งแวดล้อม | สถานที่ตรวจสอบ | ผลการตรวจสอบ | ความถี่ | เอกสารอ้างอิง | ผู้รับผิดชอบ |
|---|---|---|---|---|---|
| 4.สระว่ายน้ำ | พื้นสระว่ายน้ำ | มีสภาพดีไม่แตกร้าว | สัปดาห์ละ 1 ครั้ง | ภาพที่ 4-9 | บริษัท สยามสินธร จำกัด |
| 4.1โครงสร้างสระว่ายน้ำ | อุปกรณ์ไฟฟ้าและระบบไฟฟ้าส่องสว่างบริเวณสระว่ายน้ำ | พร้อมใช้งาน มีความสว่างในเวลากลางคืน | สัปดาห์ละ 1 ครั้ง | ภาพที่ 4-9 | |
| | ขอบสระและทางเดินรอบสระว่ายน้ำ | ไม่มีน้ำขัง และมีความกว้างไม่น้อยกว่า 1.5 เมตร | ตลอดเวลาดำเนินการ | ภาพที่ 4-9 | |

| คุณภาพสิ่งแวดล้อม | สถานที่ตรวจสอบ | ผลการตรวจสอบ | ความถี่ | เอกสารอ้างอิง | ผู้รับผิดชอบ |
|---|---|---|---|---|---|
| | ระบบกรองน้ำสระว่ายน้ำ | สภาพดี ไม่ชำรุด | สัปดาห์ละ 1 ครั้ง | ภาพที่ 4-9 | |
| | ความสะอาดของสระว่ายน้ำ | ไม่มีตะกอน ไม่มีตะไคร่น้ำ | สัปดาห์ละ 1 ครั้ง | ภาพที่ 4-9 | |

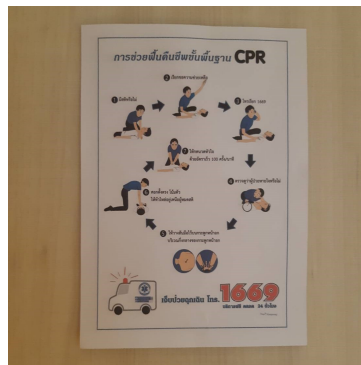
ภาพที่ 4-10 ติดป้ายวิธีปฐมพยาบาลคนจมน้ำ

| คุณภาพสิ่งแวดล้อม | สถานที่ตรวจสอบ | ผลการตรวจสอบ | ความถี่ | เอกสารอ้างอิง | ผู้รับผิดชอบ |
|---|---|---|---|---|---|
| | ป้ายแสดงกฎข้อปฏิบัติสำหรับผู้ใช้สระว่ายน้ำ | สภาพดี ไม่ลบเลือน มองเห็นชัดเจน | สัปดาห์ละ 1 ครั้ง | ภาพที่ 4-10 | |

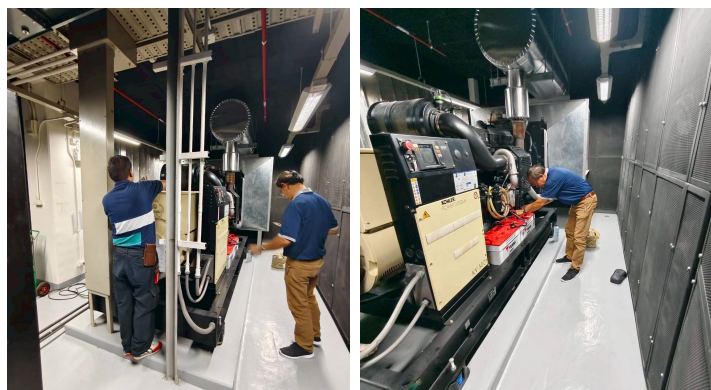
ภาพที่ 4-11 ห้องเครื่องไฟฟ้า MDB และห้องเครื่องไฟฟ้าสำรอง

| คุณภาพสิ่งแวดล้อม | สถานที่ตรวจสอบ | ผลการตรวจสอบ | ความถี่ | เอกสารอ้างอิง | ผู้รับผิดชอบ |
|---|---|---|---|---|---|
| 8.ระบบไฟฟ้า | หม้อแปลงไฟฟ้า<br>-ป้ายเตือนระวังอันตราย | มีสภาพดี ไม่ลบเลือน | ทุกวัน | ภาพที่ 4-11 | บริษัท สยามสินธร จำกัด |
| | บริเวณโดยรอบหม้อแปลงไฟฟ้า | สภาพโล่ง ไม่มีสิ่งกีดขวาง | ทุกวัน | ภาพที่ 4-11 | |
| | อุปกรณ์ไฟฟ้า | สภาพพร้อมใช้งานคุณภาพดีและประหยัด<br>พลังงาน | 3 เดือน/ครั้ง | ภาพที่ 4-11 | |
| | ระบบจ่ายไฟฟ้าสำรอง | มีแบตเตอรี่สำรองในห้องเครื่องไฟฟ้าสำรอง | 3 เดือน/ครั้ง | ภาพที่ 4-11 | |

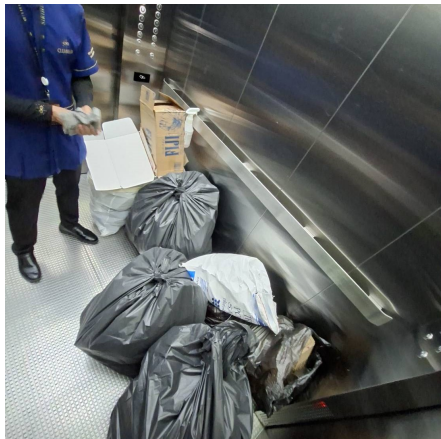
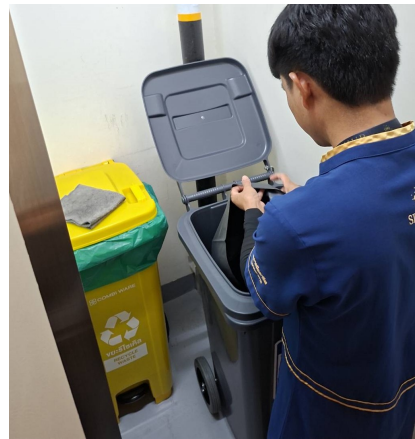
ภาพที่ 4-12 ห้องพักมูลฝอยและการจัดเก็บคัดแยกมูลฝอย

| คุณภาพสิ่งแวดล้อม | สถานที่ตรวจสอบ | ผลการตรวจสอบ | ความถี่ | เอกสารอ้างอิง | ผู้รับผิดชอบ |
|---|---|---|---|---|---|
| 7.มูลฝอย | พื้นที่โครงการ<br>-บริเวณที่ตั้งถังมูลฝอยและห้องพักมูล<br>ฝอยรวม<br>-ความสะอาด | ไม่มีมูลฝอยตกค้าง<br><br>ห้องพักมูลฝอยรวมถึงขยะ มีความสะอาด | ทุกวัน | ภาพที่ 4-12 | บริษัท สยามสินธร จำกัด |

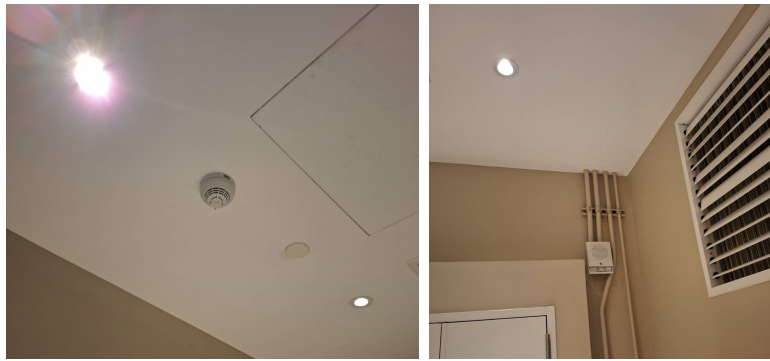
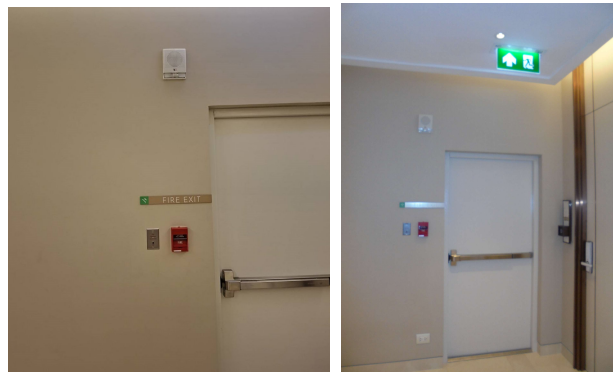
ภาพที่ 4-15 ระบบหัวกระจายน้ำดับเพลิง เครื่องตรวจจับควัน กริ่งสัญญาณเตือนภัย

| คุณภาพสิ่งแวดล้อม | สถานที่ตรวจสอบ | ผลการตรวจสอบ | ความถี่ | เอกสารอ้างอิง | ผู้รับผิดชอบ |
|---|---|---|---|---|---|
| 10.ระบบป้องกันอัคคีภัย | อุปกรณ์ในระบบป้องกันและสัญญาณ<br>เตือนอัคคีภัย | Smoke Detector , Heat Detector , Manual<br>Station , Telephone อยู่ในสภาพพร้อมใช้งาน | 3 เดือน/ครั้ง | ภาพที่ 4-15 | บริษัท สยามสินธร จำกัด |

| คุณภาพสิ่งแวดล้อม | สถานที่ตรวจสอบ | ผลการตรวจสอบ | ความถี่ | เอกสารอ้างอิง | ผู้รับผิดชอบ |
|---|---|---|---|---|---|
| | -ถังเก็บน้ำใช้และน้ำดับเพลิง | สะอาด เพียงพอ | เดือนละ 1 ครั้ง | ภาพที่ 4-15 | |
| | -ระบบดับเพลิงอัตโนมัติ | อยู่ในสภาพพร้อมใช้งาน | เดือนละ 1 ครั้ง | ภาพที่ 4-15 | |
| | -เครื่องสูบน้ำดับเพลิง | อยู่ในสภาพพร้อมใช้งาน | เดือนละ 1 ครั้ง | ภาพที่ 4-15 | |

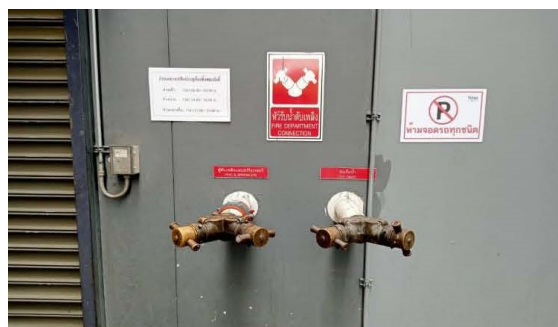
ภาพที่ 4-16 หัวรับน้ำดับเพลิงจากภายนอก

| คุณภาพสิ่งแวดล้อม | สถานที่ตรวจสอบ | ผลการตรวจสอบ | ความถี่ | เอกสารอ้างอิง | ผู้รับผิดชอบ |
|---|---|---|---|---|---|
| | -หัวรับน้ำดับเพลิง | อยู่ในสภาพพร้อมใช้งาน | 3 เดือน/ครั้ง | ภาพที่ 4-16 | บริษัท สยามสินธร จำกัด |

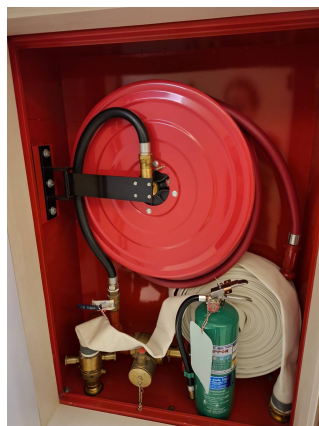
ภาพที่ 4-17 ตู้เก็บสายฉีดน้ำดับเพลิง

| คุณภาพสิ่งแวดล้อม | สถานที่ตรวจสอบ | ผลการตรวจสอบ | ความถี่ | เอกสารอ้างอิง | ผู้รับผิดชอบ |
|---|---|---|---|---|---|
| | อุปกรณ์ดับเพลิง<br>-เครื่องดับเพลิงแบบหัวได้ | อยู่ในสภาพพร้อมใช้งาน | 3 เดือน/ครั้ง | ภาพที่ 4-17 | |

| คุณภาพสิ่งแวดล้อม | สถานที่ตรวจสอบ | ผลการตรวจสอบ | ความถี่ | เอกสารอ้างอิง | ผู้รับผิดชอบ |
|---|---|---|---|---|---|
| | -สายฉีดน้ำดับเพลิงและตู้เก็บอุปกรณ์ | อยู่ในสภาพพร้อมใช้งาน เข้าถึงได้สะดวก | 3 เดือน/ครั้ง | ภาพที่ 4-17 | |

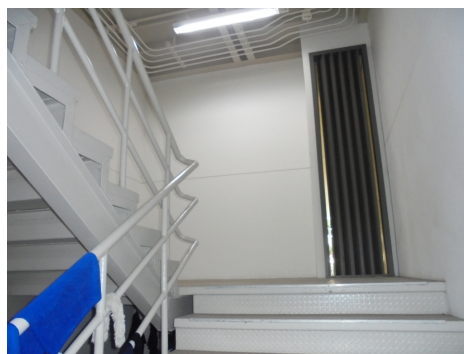
ภาพที่ 4-21 บันไดหนีไฟ

| คุณภาพสิ่งแวดล้อม | สถานที่ตรวจสอบ | ผลการตรวจสอบ | ความถี่ | เอกสารอ้างอิง | ผู้รับผิดชอบ |
|---|---|---|---|---|---|
| | บันไดหนีไฟ เส้นทางหนีไฟ การหนีไฟ และจุดรวมคนเบื้องต้น | อยู่ในสภาพดี พร้อมใช้งาน ไม่มีสิ่งกีดขวาง | เดือนละ 1 ครั้ง | ภาพที่ 4-21 | |

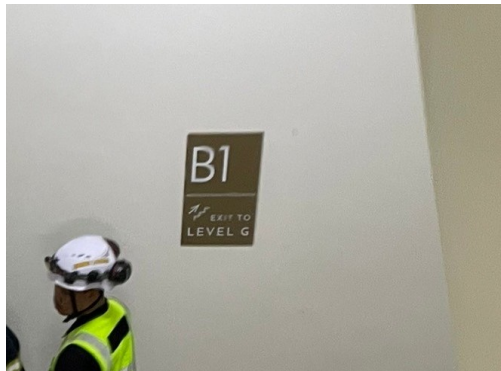
ภาพที่ 4-23 ป้ายบอกชั้น

| คุณภาพสิ่งแวดล้อม | สถานที่ตรวจสอบ | ผลการตรวจสอบ | ความถี่ | เอกสารอ้างอิง | ผู้รับผิดชอบ |
|---|---|---|---|---|---|
| | ป้ายเครื่องหมายแสดงการหนีไฟ และ<br>แผนผังเส้นทางหนีไฟ | อยู่ในสภาพดี ไม่ลบเลือน | 3 เดือน/ครั้ง | ภาพที่ 4-23 | |

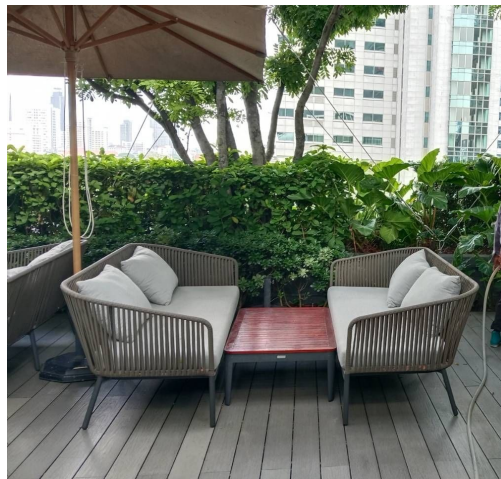
ภาพที่ 4-24 ช่องเปิด ระบายอากาศ

| คุณภาพสิ่งแวดล้อม | สถานที่ตรวจสอบ | ผลการตรวจสอบ | ความถี่ | เอกสารอ้างอิง | ผู้รับผิดชอบ |
|---|---|---|---|---|---|
| 11.ระบบระบายอากาศปรับอากาศ | ช่องระบายอากาศ เช่น หน้าต่างประตู | ไม่มีสิ่งกีดขวาง | เดือนละ 1 ครั้ง | ภาพที่ 4-24 | บริษัท สยามสินธร จำกัด |

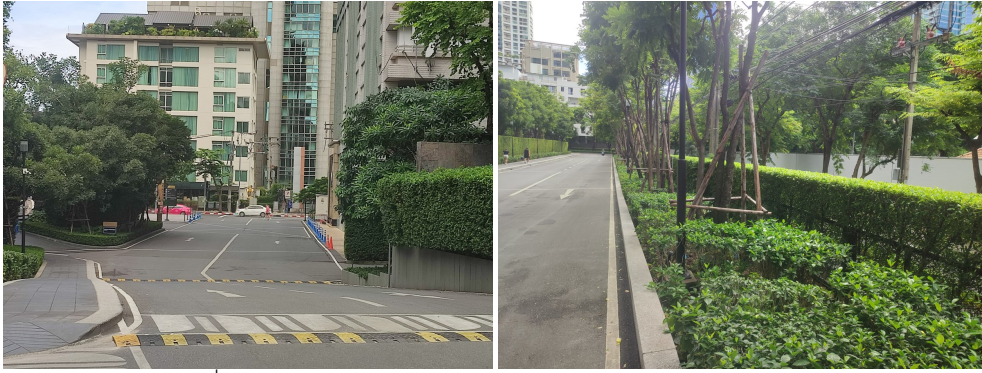
ภาพที่ 4-25 ทางเข้า-ออกด้านถนนหลังสวน และทางเข้า-ออกด้านถนนสารสิน

| คุณภาพสิ่งแวดล้อม | สถานที่ตรวจสอบ | ผลการตรวจสอบ | ความถี่ | เอกสารอ้างอิง | ผู้รับผิดชอบ |
|---|---|---|---|---|---|
| | -ถนนภายในโครงการและบริเวณทางเข้า-ออกโครงการ | สภาพดีมีความคล่องตัว | ทุกวัน | ภาพที่ 4-25 | |

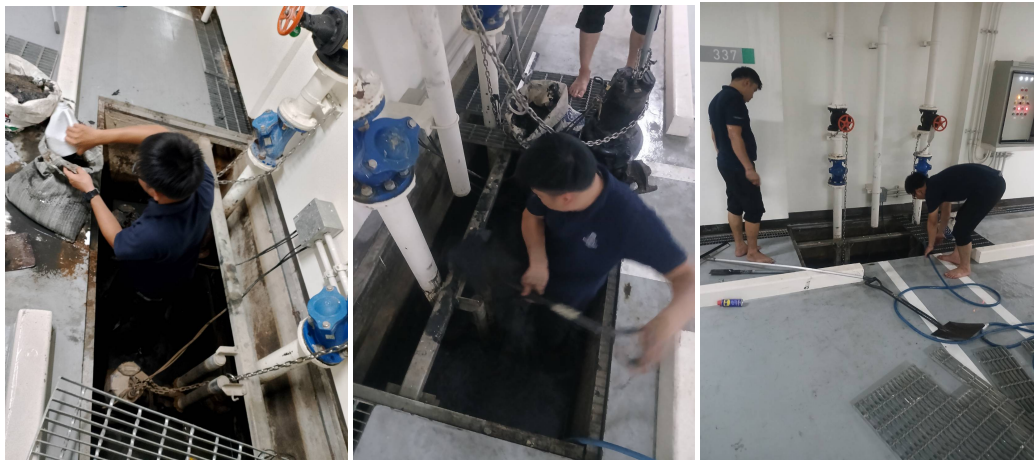
ภาพที่ 4-26 แนวท่อระบายน้ำ และรางระบายน้ำ ทำความสะอาดบ่อบักน้ำและรางระบายน้ำ

| คุณภาพสิ่งแวดล้อม | สถานที่ตรวจสอบ | ผลการตรวจสอบ | ความถี่ | เอกสารอ้างอิง | ผู้รับผิดชอบ |
|---|---|---|---|---|---|
| 6.การระบายน้ำ | วางระบายน้ำภายในพื้นที่โครงการ | ไม่มีการสะสมของตะกอนดินในวางระบายน้ำ | เดือนละ 1 ครั้ง | ภาพที่ 4-26 | บริษัท สยามสินธร จำกัด |
| | บ่อพักน้ำ | ไม่มีการสะสมของตะกอนดินในบ่อพักน้ำ | เดือนละ 1 ครั้ง | ภาพที่ 4-26 | |

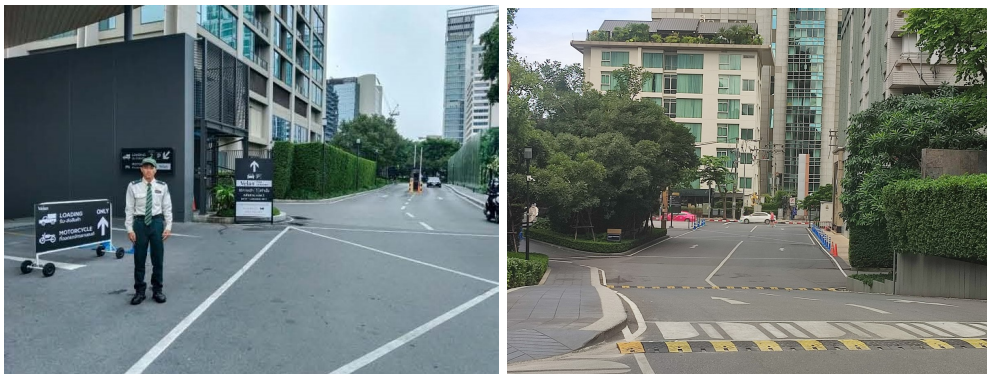
ภาพที่ 4-27 เจ้าหน้าที่รักษาความปลอดภัย ควบคุมดูแลความสะอาดในการเข้า-ออกโครงการ และสนับสนุนความสะดวกเร็ว

| คุณภาพสิ่งแวดล้อม | สถานที่ตรวจสอบ | ผลการตรวจสอบ | ความถี่ | เอกสารอ้างอิง | ผู้รับผิดชอบ |
|---|---|---|---|---|---|
| | สันชะลอความเร็ว | สันชะลอความเร็ว | ทุกวัน | ภาพที่ 4-27 | |

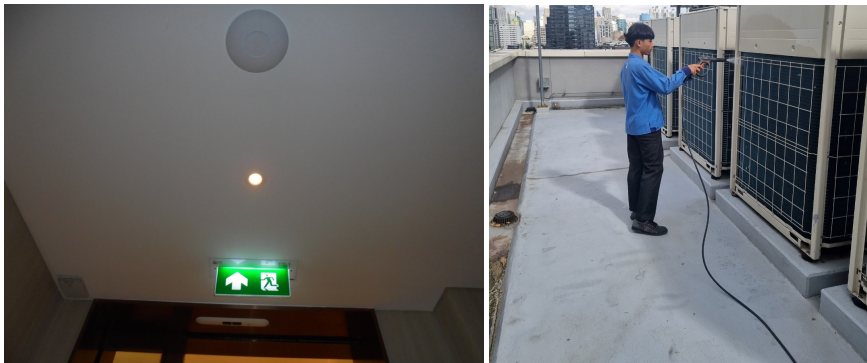
ภาพที่ 4-33 ไฟฟ้าส่องสว่างและป้ายบอกทางหนีไฟ และ เครื่องปรับอากาศ ทำความเย็นส่วนกลาง

| คุณภาพสิ่งแวดล้อม | สถานที่ตรวจสอบ | ผลการตรวจสอบ | ความถี่ | เอกสารอ้างอิง | ผู้รับผิดชอบ |
|---|---|---|---|---|---|
| 9.การอนุรักษ์พลังงาน | ระบบไฟฟ้าส่องสว่าง | หลอดไฟประหยัดพลังงาน | เดือนละ 1 ครั้ง | ภาพที่ 4-33 | บริษัท สยามสินธร จำกัด |

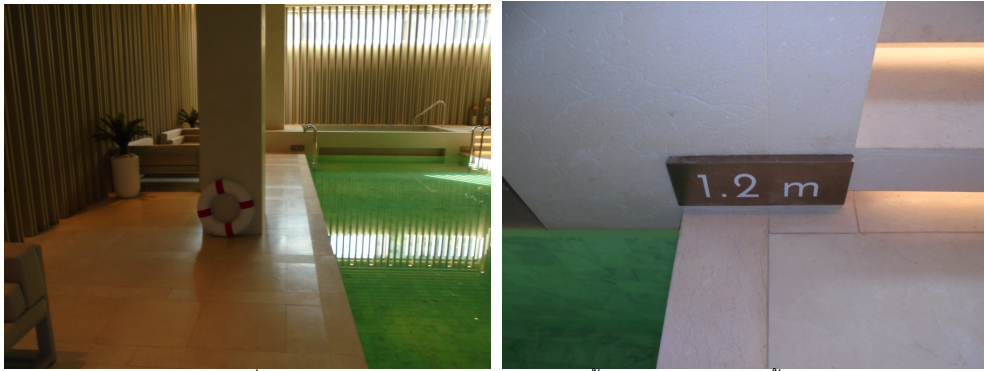
ภาพที่ 4-35 อุปกรณ์ช่วยชีวิตบริเวณสระว่ายน้ำ และป้ายความลึกน้ำ

| คุณภาพสิ่งแวดล้อม | สถานที่ตรวจสอบ | ผลการตรวจสอบ | ความถี่ | เอกสารอ้างอิง | ผู้รับผิดชอบ |
|---|---|---|---|---|---|
| | อุปกรณ์ประจำสระว่ายน้ำ | สภาพดีพร้อมใช้งาน ไม่ชำรุดเสียหาย | สัปดาห์ละ 1 ครั้ง | ภาพที่ 4-35 | |

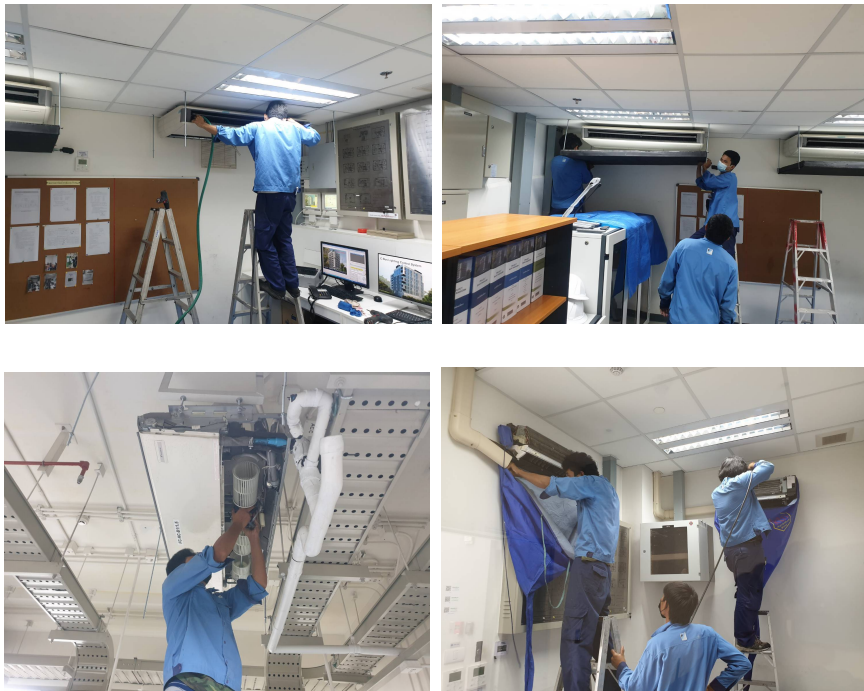
ภาพที่ 4-38 ทำความสะอาดระบบปรับอากาศภายในอาคาร

| คุณภาพสิ่งแวดล้อม | สถานที่ตรวจสอบ | ผลการตรวจสอบ | ความถี่ | เอกสารอ้างอิง | ผู้รับผิดชอบ |
|---|---|---|---|---|---|
| | ระบบปรับอากาศ | มีประสิทธิภาพดี ประหยัดพลังงานล้างทำความ<br>สะอาดอยู่เสมอ | เดือนละ 1 ครั้ง | ภาพที่ 4-38 | |

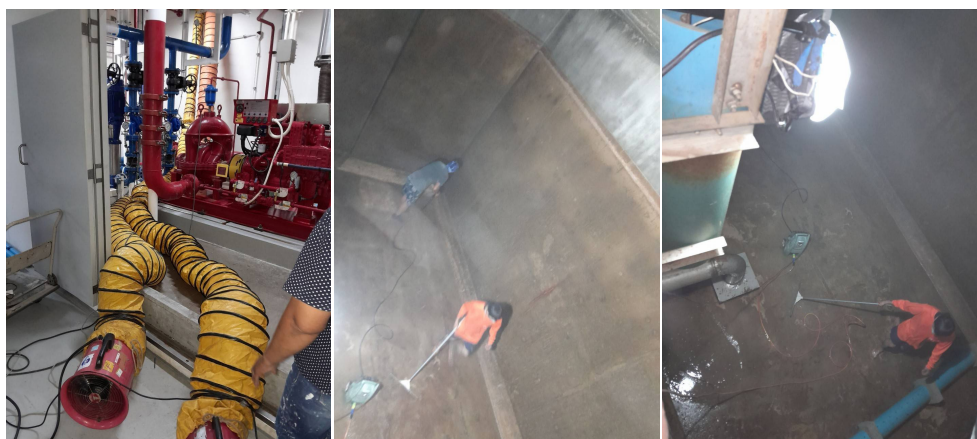
ภาพที่ 4-40 ล้างทำความสะอาดถึงส้วรอนน้ำใช้

| คุณภาพสิ่งแวดล้อม | สถานที่ตรวจสอบ | ผลการตรวจสอบ | ความถี่ | เอกสารอ้างอิง | ผู้รับผิดชอบ |
|---|---|---|---|---|---|
| | ถังเก็บน้ำใช้ | ไม่มีรอยแตกรั่ว น้ำใช้สะอาดใสไม่มีสีไม่มีกลิ่น | ปีละ 2 ครั้ง | ภาพที่ 4-40 | |

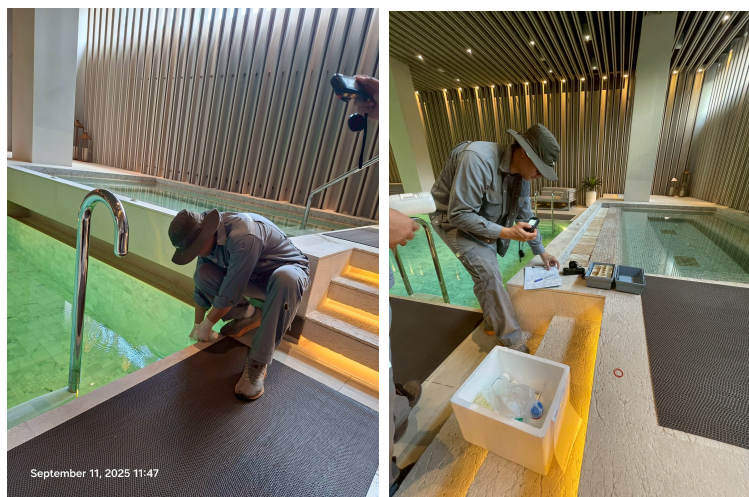
### ภาพที่ 5 การเก็บตัวอย่างน้ำสระว่ายน้ำ

| คุณภาพสิ่งแวดล้อม | สถานที่ตรวจสอบ | ผลการตรวจสอบ | ความถี่ | เอกสารอ้างอิง | ผู้รับผิดชอบ |
|---|---|---|---|---|---|
| 4.2 คุณภาพน้ำสระว่ายน้ำ | สระว่ายน้ำ บริเวณส่วนลึกส่วนต้น บริเวณละ 1 จุด | ตรวจสอบค่า pH , Residual Chlorine ส่วนใหญ่อยู่ในเกณฑ์มาตรฐานฯ | ทุกวัน | ภาพที่ 5 | บริษัท สยามสินธร จำกัด |
| | สระว่ายน้ำ บริเวณส่วนลึกส่วนต้น บริเวณละ 1 จุด | ตรวจสอบค่า Total Coliform Bacteria , Escherichia Coli , Straphylococcus aureus , Pseudomonas aeruginosa ทั้งส่วนลึกส่วนต้นไม่พบเชื้อทั้งหมด | เดือนละ 1 ครั้ง | ภาพที่ 5 | |

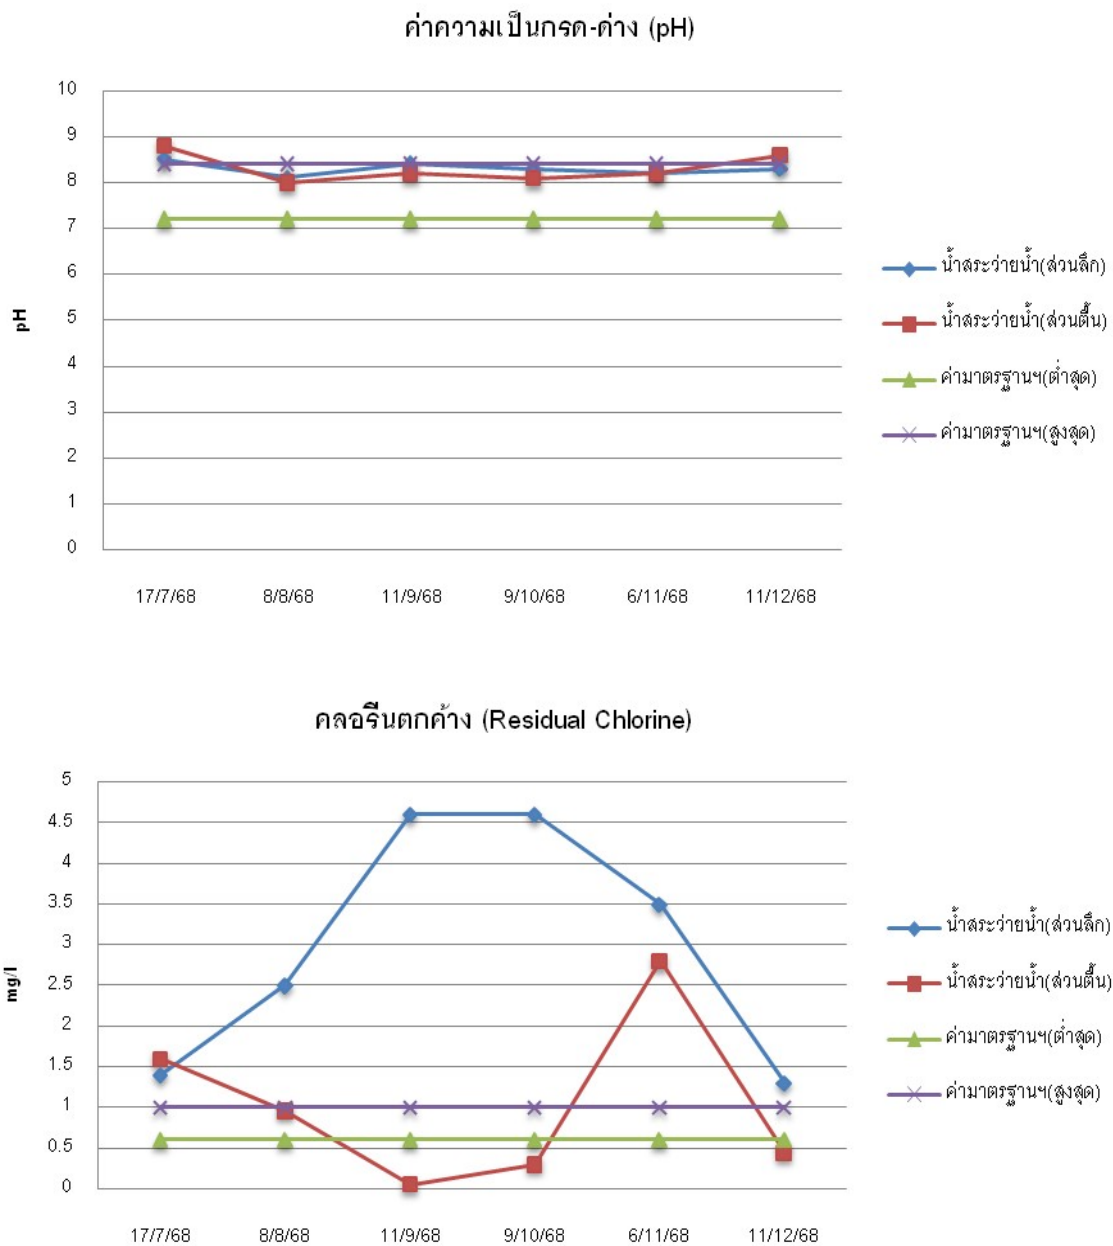
ภาพที่ 6 เปรียบเทียบผลตรวจวัดคุณภาพน้ำระวายน้ํที่ Bann Sindhorn pool

เดือน กรกฎาคม ถึง ธันวาคม 2568 เชื้อโคลิฟอร์มแบคทีเรียทั้งหมดที่ส่วนลึกและส่วนตื้นสระว่ายน้ำ ตรวจได้ค่าต่ำกว่า 1.1 MPN/100 ml. และค่าเชื้อที่ก่อให้เกิดโรคในคน *Escherichia.coli* ไม่พบทั้งส่วนลึกและส่วนตื้น อยู่ในเกณฑ์เอกสารคำแนะนำของคณะกรรมการสาธารณสุข ฉบับที่ 1/2550 เรื่องการควบคุมการประกอบกิจการสระว่ายน้ำหรือกิจการอื่น ๆ ในทำนองเดียวกัน และตรวจหาเชื้อ *Staphylococcus aureus* , *Pseudomonas aeruginosa* ไม่พบทั้งส่วนลึกและส่วนตื้นสระว่ายน้ำ ซึ่งคำแนะนำของคณะกรรมการสาธารณสุข ฉบับที่ 1/2550 เรื่องการควบคุมการประกอบกิจการสระว่ายน้ำหรือกิจการอื่น ๆ ในทำนองเดียวกัน แนะนำให้ต้องไม่พบเชื้อ

ค่าความเป็นกรด-ด่าง พบว่า ส่วนลึก ในเดือนส่วนใหญ่ มีค่าอยู่ในช่วง 8.1-8.4 อยู่ในเกณฑ์เอกสารคำแนะนำของคณะกรรมการสาธารณสุข ฉบับที่ 1/2550 เรื่องการควบคุมการประกอบกิจการสระว่ายน้ำหรือกิจการอื่น ๆ ในทำนองเดียวกัน มีค่าสูงเกินเกณฑ์ในเดือนกรกฎาคม 2568 ที่ส่วนตื้นมีค่าอยู่ในช่วง 8.0-8.2 อยู่ในเกณฑ์ เอกสารคำแนะนำของคณะกรรมการสาธารณสุข ฉบับที่ 1/2550 เรื่องการควบคุมการประกอบกิจการสระว่ายน้ำหรือกิจการอื่น ๆ ในทำนองเดียวกัน เดือนอื่น ๆ มีค่าสูงเกินเกณฑ์

ค่าคลอรีนตกค้างอิสระ ส่วนลึก ในเดือน กรกฎาคม ถึง ธันวาคม 2568 พบว่าไม่มีค่าเกินเกณฑ์ และส่วนตื้นมีค่าต่ำกว่าเกณฑ์ และเกินเกณฑ์ เอกสารคำแนะนำของคณะกรรมการสาธารณสุข ฉบับที่ 1/2550 เรื่องการควบคุมการประกอบกิจการสระว่ายน้ำหรือกิจการอื่น ๆ ในทำนองเดียวกัน มีเพียงเดือน สิงหาคม 2568 ที่ส่วนตื้น มีค่าอยู่ในเกณฑ์
