รายงานผลการปฏิบัติตามมาตรการป้องกันและแก้ไขผลกระทบสิ่งแวดล้อม  
และมาตรการติดตามตรวจสอบคุณภาพสิ่งแวดล้อมระยะเปิดดำเนินการ  
โครงการ สินธรวิลเลจ (ชื่อเดิม หลังสวนวิลเลจ)  
อาคาร เรสซิเดนซ์แอทสินธรเคมปินสกี (Residence@Sinhorn Kempinski)

รายงานผลการปฏิบัติตามมาตรการป้องกันแก้ไขผลกระทบสิ่งแวดล้อม และมาตรการติดตามตรวจสอบคุณภาพสิ่งแวดล้อม  
โครงการ สินธรวิลเลจ ตั้งอยู่ที่ ถนนหลังสวน แขวงลุมพินี เขตปทุมวัน กรุงเทพมหานคร

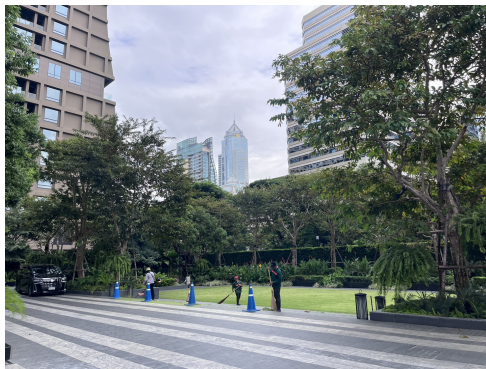
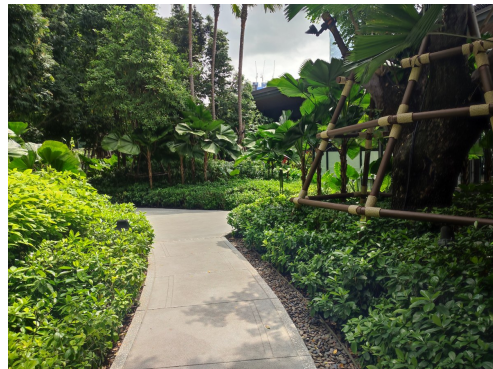
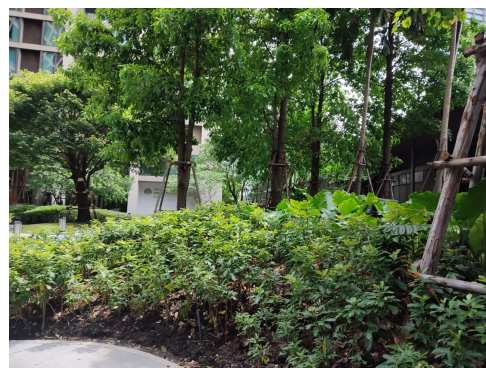
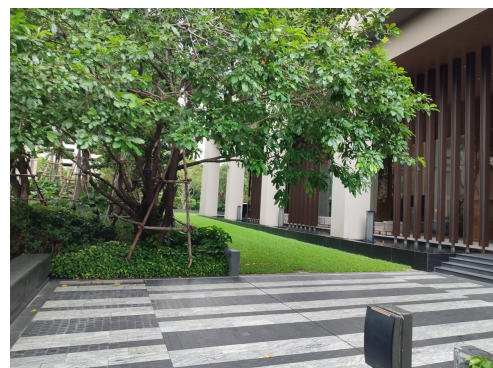
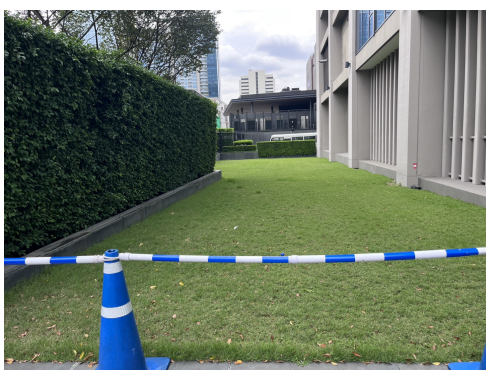
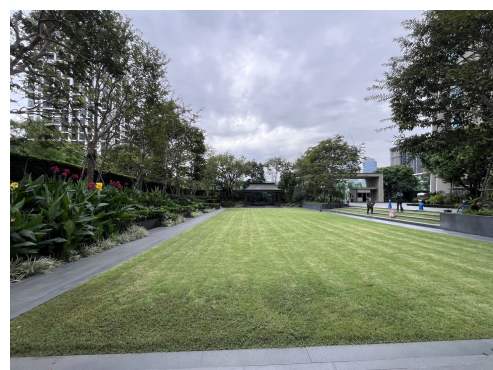
| คุณภาพสิ่งแวดล้อม | สถานที่ตรวจสอบ | ผลการตรวจสอบ | ความถี่ | เอกสารอ้างอิง | ผู้รับผิดชอบ |
|---|---|---|---|---|---|
| | พื้นที่สีเขียว | เจริญเติบโตดีสมบูรณ์ | ทุกวัน | ภาพที่ 4-2 | |

ภาพที่ 4-2 พื้นที่สีเขียว

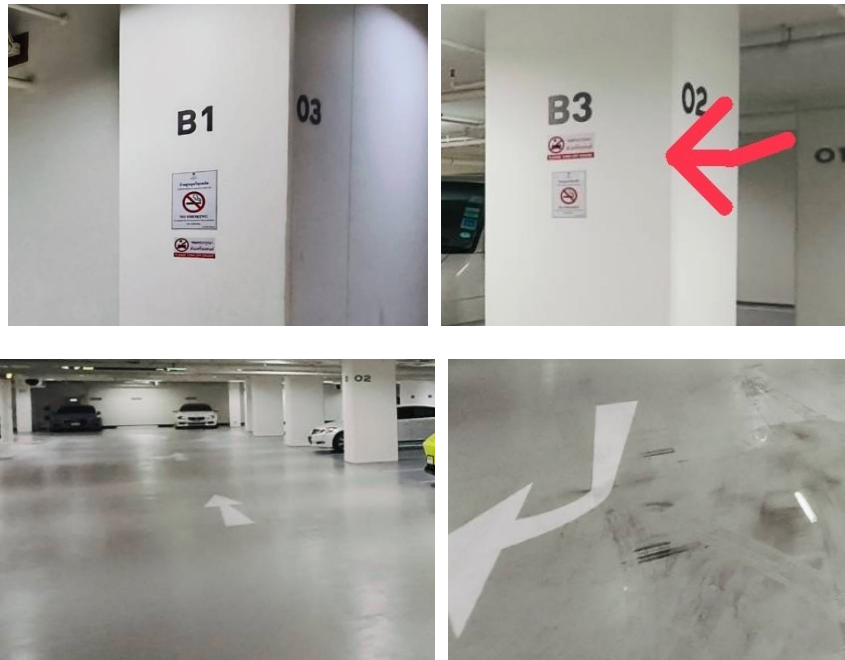
| คุณภาพสิ่งแวดล้อม | สถานที่ตรวจสอบ | ผลการตรวจสอบ | ความถี่ | เอกสารอ้างอิง | ผู้รับผิดชอบ |
|---|---|---|---|---|---|
| | ป้ายสัญลักษณ์ เช่น ป้ายห้ามติดเครื่องยนต์, ป้ายจำกัดความเร็ว | ป้ายต่าง ๆ สภาพดี ไม่ลบเลือน | เดือนละ 1 ครั้ง | ภาพที่ 4-3 | บริษัท สยามสินธร จำกัด |
| 2.เสียง | ภายในพื้นที่โครงการ<br>-ป้ายสัญลักษณ์ เช่น ป้ายห้ามติดเครื่องยนต์, ป้ายจำกัดความเร็ว | ป้ายต่าง ๆ สภาพดี ไม่ลบเลือน | เดือนละ 1 ครั้ง | ภาพที่ 4-3 | บริษัท สยามสินธร จำกัด |

| คุณภาพสิ่งแวดล้อม | สถานที่ตรวจสอบ | ผลการตรวจสอบ | ความถี่ | เอกสารอ้างอิง | ผู้รับผิดชอบ |
|---|---|---|---|---|---|
| 12.การจราจร | 1.พื้นที่โครงการ<br>-ป้ายและเครื่องหมายการจราจรภายในโครงการและบริเวณทางเข้า-ออก | สภาพดี ไม่เปลี่ยนแปลง | 3 เดือน/ครั้ง | ภาพที่ 4-3 | บริษัท สยามสินธร จำกัด |

ภาพที่ 4-3 ป้ายจำกัดความเร็ว ป้ายดับเครื่องยนต์ ลูกศรแสดงทิศทางวิ่งรถ

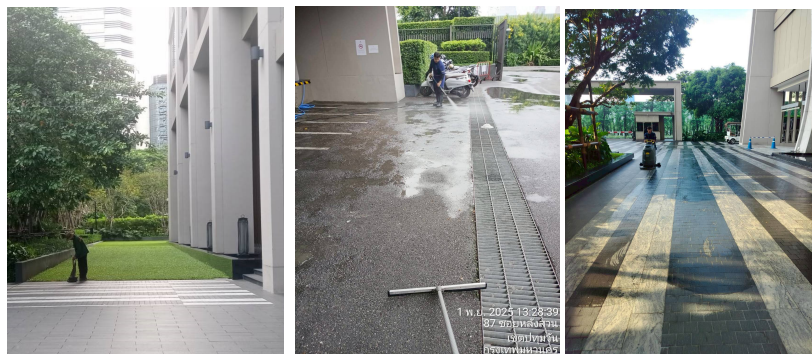
| คุณภาพสิ่งแวดล้อม | สถานที่ตรวจสอบ | ผลการตรวจสอบ | ความถี่ | เอกสารอ้างอิง | ผู้รับผิดชอบ |
|---|---|---|---|---|---|
| 1.คุณภาพอากาศ | ถนนภายในพื้นที่โครงการ | มีความสะอาดอยู่เสมอ ไม่มีฝุ่นละออง | ทุกวัน | ภาพที่ 4-4 | บริษัท สยามสินธร จำกัด |
| 1.2 มลพิษทางอากาศ | ถนนภายในพื้นที่โครงการ | สะอาดไม่มีคราบเขม่าควันดำจากรถยนต์ | ทุกวัน | ภาพที่ 4-4 | |

ภาพที่ 4-4 ทำความสะอาดถนน ลดฝุ่นละอองสะสม

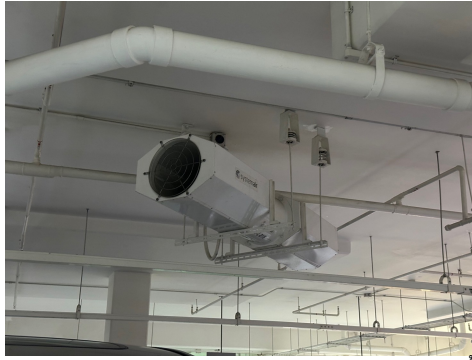
| คุณภาพสิ่งแวดล้อม | สถานที่ตรวจสอบ | ผลการตรวจสอบ | ความถี่ | เอกสารอ้างอิง | ผู้รับผิดชอบ |
|---|---|---|---|---|---|
| | พัดลมระบายอากาศ | อยู่ในสภาพพร้อมใช้งาน | เดือนละ 1 ครั้ง | ภาพที่ 4-6 | |

ภาพที่ 4-6 พัดลมระบายอากาศ และช่องระบายอากาศภายในชั้นจอดรถ

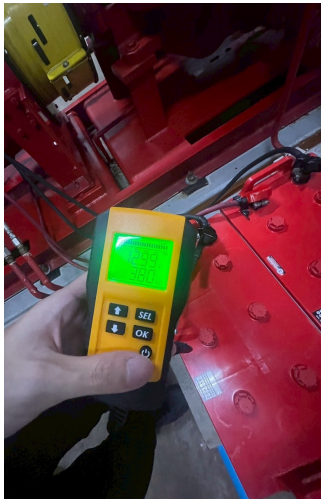
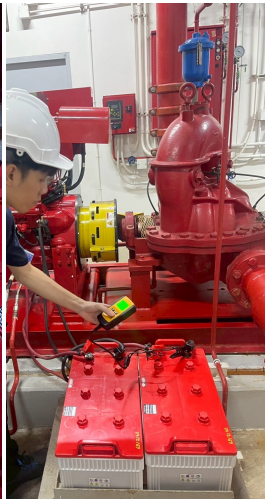
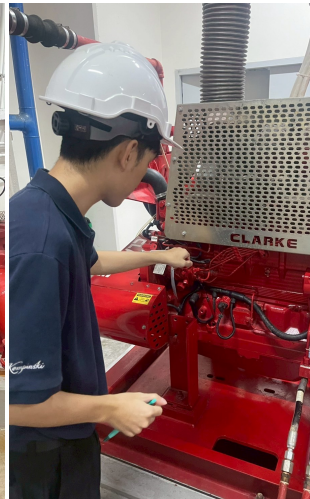
| คุณภาพสิ่งแวดล้อม | สถานที่ตรวจสอบ | ผลการตรวจสอบ | ความถี่ | เอกสารอ้างอิง | ผู้รับผิดชอบ |
|---|---|---|---|---|---|
| 3.น้ำใช้ | เส้นท่อประปา | ไม่มีรอยแตกหรือรั่วซึม จ่ายน้ำได้เป็นปกติ | เดือนละ 1 ครั้ง | ภาพที่ 4-8 | บริษัท สยามสินธร จำกัด |

ภาพที่ 4-8 ห้องเครื่องประปา และเครื่องสูบน้ำอัตโนมัติ และตรวจสอบดูแลรักษาระบบ

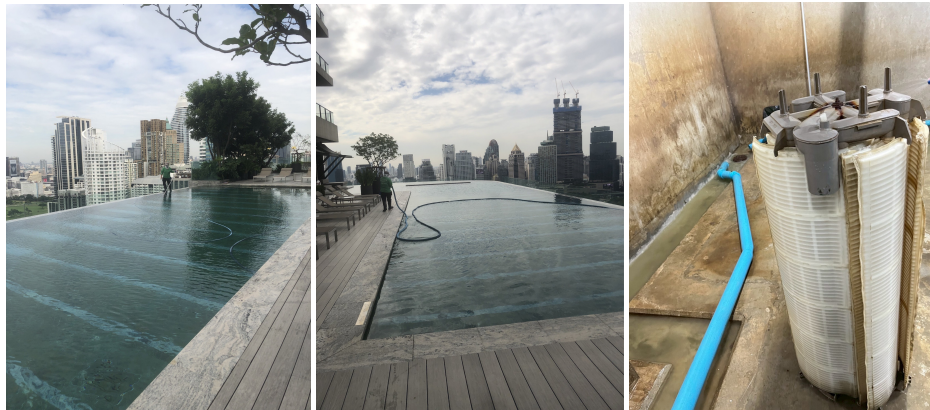
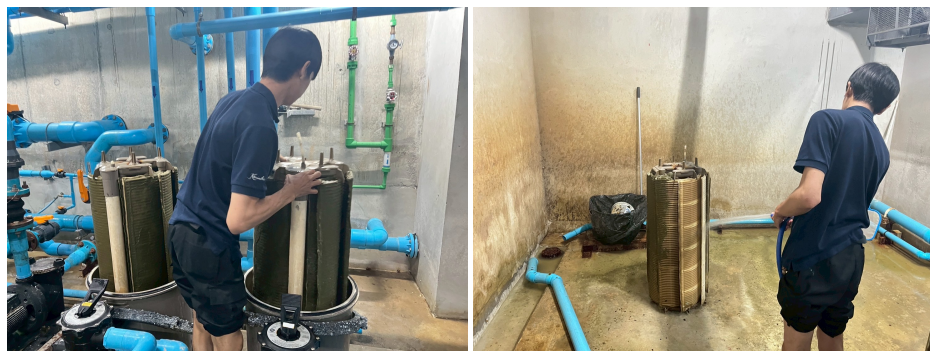
| คุณภาพสิ่งแวดล้อม | สถานที่ตรวจสอบ | ผลการตรวจสอบ | ความถี่ | เอกสารอ้างอิง | ผู้รับผิดชอบ |
|---|---|---|---|---|---|
| 4.สระว่ายน้ำ<br>4.1โครงสร้างสระว่ายน้ำ | พื้นสระว่ายน้ำ | มีสภาพดีไม่แตกร้าว | สัปดาห์ละ 1 ครั้ง | ภาพที่ 4-9 | บริษัท สยามสินธร จำกัด |
| | อุปกรณ์ไฟฟ้าและระบบไฟฟ้าส่องสว่างบริเวณสระว่ายน้ำ | พร้อมใช้งาน มีความสว่างในเวลากลางคืน | สัปดาห์ละ 1 ครั้ง | ภาพที่ 4-9 | |
| | ขอบสระและทางเดินรอบสระว่ายน้ำ | ไม่มีน้ำขัง และมีความกว้างไม่น้อยกว่า 1.5 เมตร | ตลอดเวลาดำเนินการ | ภาพที่ 4-9 | |

| คุณภาพสิ่งแวดล้อม | สถานที่ตรวจสอบ | ผลการตรวจสอบ | ความถี่ | เอกสารอ้างอิง | ผู้รับผิดชอบ |
|---|---|---|---|---|---|
| | ระบบกรองน้ำสระว่ายน้ำ | สภาพดี ไม่ชำรุด | สัปดาห์ละ 1 ครั้ง | ภาพที่ 4-9 | |
| | ความสะอาดของสระว่ายน้ำ | ไม่มีตะกอน ไม่มีตะไคร่น้ำ | สัปดาห์ละ 1 ครั้ง | ภาพที่ 4-9 | |

ภาพที่ 4-9 ดูแลตรวจสอบโครงสร้างสระว่ายน้ำ รางระบายน้ำล้น ทางเดินรอบสระและไฟฟ้าส่องสว่างบริเวณสระว่ายน้ำ

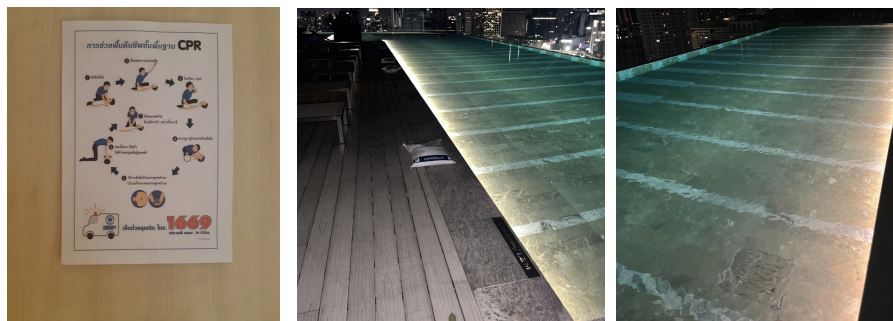
| คุณภาพสิ่งแวดล้อม | สถานที่ตรวจสอบ | ผลการตรวจสอบ | ความถี่ | เอกสารอ้างอิง | ผู้รับผิดชอบ |
|---|---|---|---|---|---|
| | ป้ายแสดงกฎข้อปฏิบัติสำหรับผู้ใช้สระว่ายน้ำ | สภาพดี ไม่ลบเลือน มองเห็นชัดเจน | สัปดาห์ละ 1 ครั้ง | ภาพที่ 4-10 | |

ภาพที่ 4-10 ติดป้ายวิธีปฐมพยาบาลคนจมน้ำ

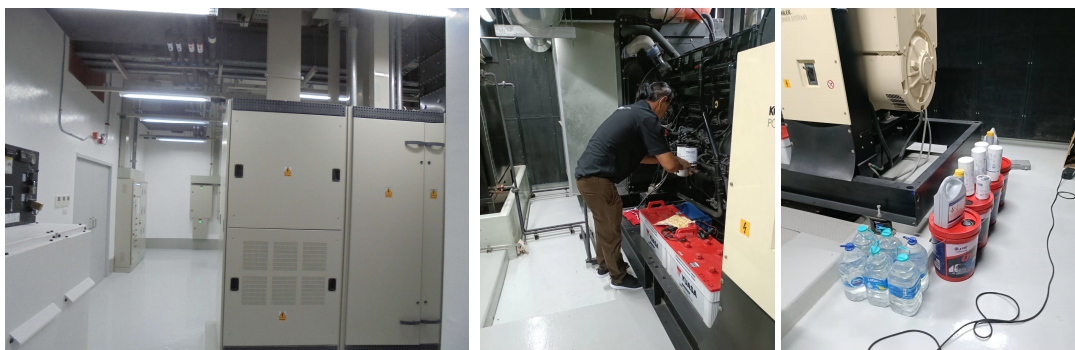
| คุณภาพสิ่งแวดล้อม | สถานที่ตรวจสอบ | ผลการตรวจสอบ | ความถี่ | เอกสารอ้างอิง | ผู้รับผิดชอบ |
|---|---|---|---|---|---|
| 8.ระบบไฟฟ้า | หม้อแปลงไฟฟ้า<br>-ป้ายเตือนระวังอันตราย | มีสภาพดี ไม่ลบเลือน | ทุกวัน | ภาพที่ 4-11 | บริษัท สยามสินธร จำกัด |
| | บริเวณโดยรอบหม้อแปลงไฟฟ้า | สภาพโล่ง ไม่มีสิ่งกีดขวาง | ทุกวัน | ภาพที่ 4-11 | |
| | อุปกรณ์ไฟฟ้า | สภาพพร้อมใช้งานคุณภาพดีและประหยัดพลังงาน | 3 เดือน/ครั้ง | ภาพที่ 4-11 | |
| | ระบบจ่ายไฟฟ้าสำรอง | มีแบตเตอรี่สำรองในห้องเครื่องไฟฟ้าสำรอง | 3 เดือน/ครั้ง | ภาพที่ 4-11 | |

ภาพที่ 4-11 ห้องเครื่องไฟฟ้า MDB และห้องเครื่องไฟฟ้าสำรอง

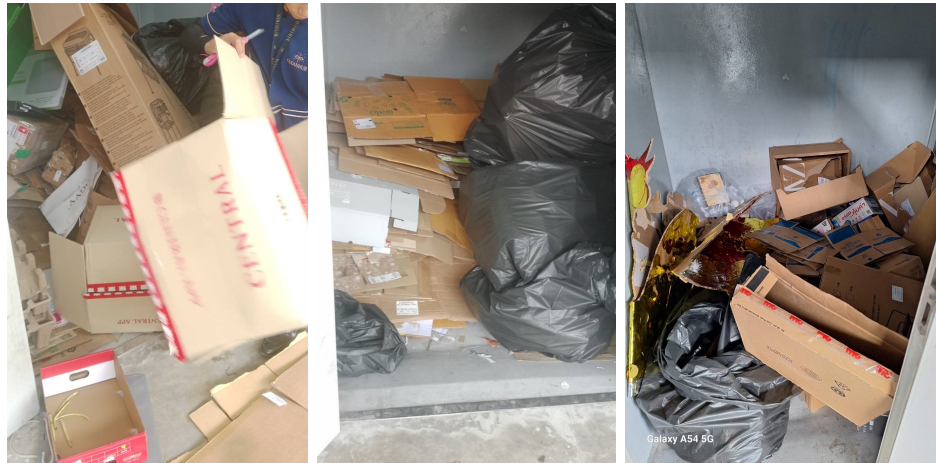
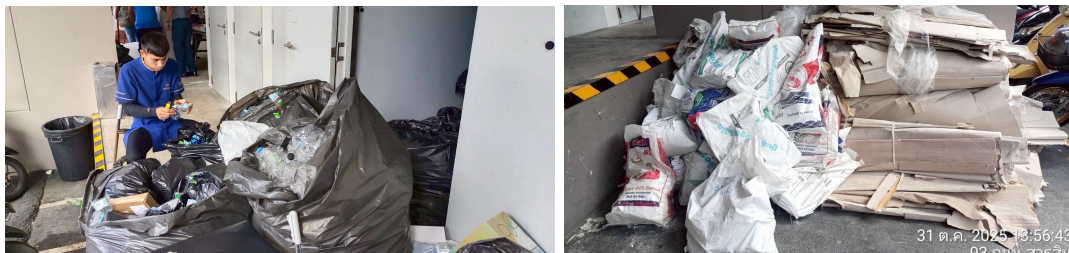
| คุณภาพสิ่งแวดล้อม | สถานที่ตรวจสอบ | ผลการตรวจสอบ | ความถี่ | เอกสารอ้างอิง | ผู้รับผิดชอบ |
|---|---|---|---|---|---|
| 7.มูลฝอย | พื้นที่โครงการ<br>-บริเวณที่ตั้งถังมูลฝอยและห้องพักมูล<br>ฝอยรวม<br>-ความสะอาด | ไม่มีมูลฝอยตกค้าง<br><br>ห้องพักมูลฝอยรวมถึงขยะ มีความสะอาด | ทุกวัน | ภาพที่ 4-12 | บริษัท สยามสินธร จำกัด |

ภาพที่ 4-12 ห้องพักมูลฝอยและการจัดเก็บคัดแยกมูลฝอย

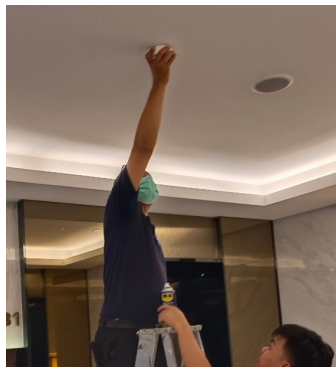
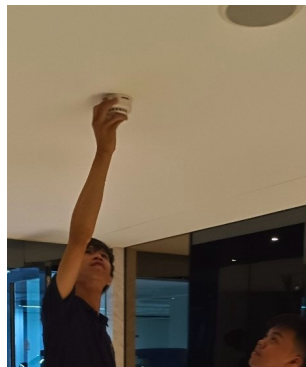
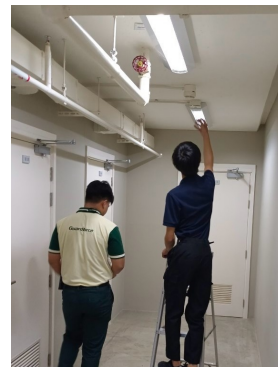
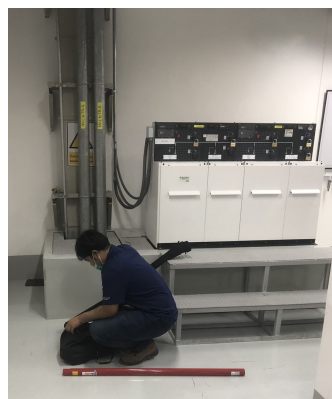
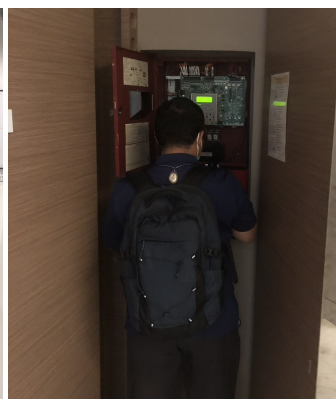
| คุณภาพสิ่งแวดล้อม | สถานที่ตรวจสอบ | ผลการตรวจสอบ | ความถี่ | เอกสารอ้างอิง | ผู้รับผิดชอบ |
|---|---|---|---|---|---|
| 10.ระบบป้องกันอัคคีภัย | อุปกรณ์ในระบบป้องกันและสัญญาณเตือนอัคคีภัย | Smoke Detector , Heat Detector , Manual Station , Telephone อยู่ในสภาพพร้อมใช้งาน | 3 เดือน/ครั้ง | ภาพที่ 4-15 | บริษัท สยามสินธร จำกัด |

| คุณภาพสิ่งแวดล้อม | สถานที่ตรวจสอบ | ผลการตรวจสอบ | ความถี่ | เอกสารอ้างอิง | ผู้รับผิดชอบ |
|---|---|---|---|---|---|
| | -ถังเก็บน้ำใช้และน้ำดับเพลิง | สะอาด เพียงพอ | เดือนละ 1 ครั้ง | ภาพที่ 4-15 | |
| | -ระบบดับเพลิงอัตโนมัติ | อยู่ในสภาพพร้อมใช้งาน | เดือนละ 1 ครั้ง | ภาพที่ 4-15 | |
| | -เครื่องสูบน้ำดับเพลิง | อยู่ในสภาพพร้อมใช้งาน | เดือนละ 1 ครั้ง | ภาพที่ 4-15 | |

ภาพที่ 4-15 ตรวจสอบระบบป้องกันอัคคีภัยอาคาร

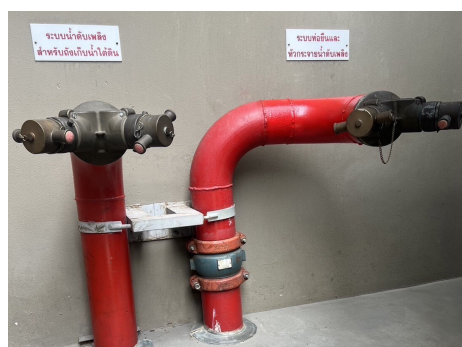
| คุณภาพสิ่งแวดล้อม | สถานที่ตรวจสอบ | ผลการตรวจสอบ | ความถี่ | เอกสารอ้างอิง | ผู้รับผิดชอบ |
|---|---|---|---|---|---|
| | -หัวรับน้ำดับเพลิง | อยู่ในสภาพพร้อมใช้งาน | 3 เดือน/ครั้ง | ภาพที่ 4-16 | บริษัท สยามสินธร จำกัด |

ภาพที่ 4-16 หัวรับน้ำดับเพลิงจากภายนอก

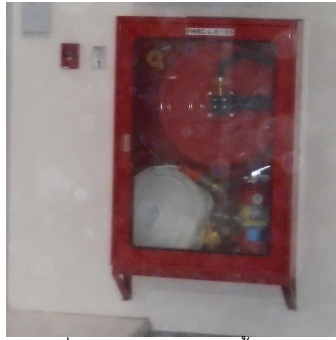
| คุณภาพสิ่งแวดล้อม | สถานที่ตรวจสอบ | ผลการตรวจสอบ | ความถี่ | เอกสารอ้างอิง | ผู้รับผิดชอบ |
|---|---|---|---|---|---|
| | อุปกรณ์ดับเพลิง<br>-เครื่องดับเพลิงแบบหิ้วได้ | อยู่ในสภาพพร้อมใช้งาน | 3 เดือน/ครั้ง | ภาพที่ 4-17 | |

| คุณภาพสิ่งแวดล้อม | สถานที่ตรวจสอบ | ผลการตรวจสอบ | ความถี่ | เอกสารอ้างอิง | ผู้รับผิดชอบ |
|---|---|---|---|---|---|
| | -สายฉีดน้ำดับเพลิงและตู้เก็บอุปกรณ์ | อยู่ในสภาพพร้อมใช้งาน เข้าถึงได้สะดวก | 3 เดือน/ครั้ง | ภาพที่ 4-17 | |

ภาพที่ 4-17 ตู้เก็บสายฉีดน้ำดับเพลิง

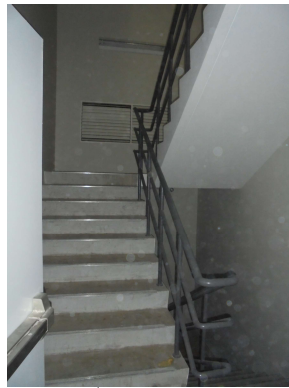
| คุณภาพสิ่งแวดล้อม | สถานที่ตรวจสอบ | ผลการตรวจสอบ | ความถี่ | เอกสารอ้างอิง | ผู้รับผิดชอบ |
|---|---|---|---|---|---|
| | บันไดหนีไฟ เส้นทางหนีไฟ การหนีไฟ และจุดรวมคนเบื้องต้น | อยู่ในสภาพดี พร้อมใช้งาน ไม่มีสิ่งกีดขวาง | เดือนละ 1 ครั้ง | ภาพที่ 4-21 | |

ภาพที่ 4-21 บันไดหนีไฟ

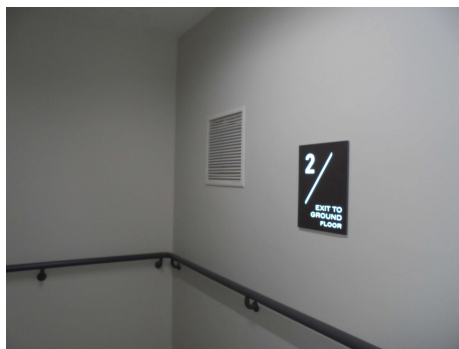
| คุณภาพสิ่งแวดล้อม | สถานที่ตรวจสอบ | ผลการตรวจสอบ | ความถี่ | เอกสารอ้างอิง | ผู้รับผิดชอบ |
|---|---|---|---|---|---|
| | ป้ายเครื่องหมายแสดงการหนีไฟ และแผนผังเส้นทางหนีไฟ | อยู่ในสภาพดี ไม่ลบเลือน | 3 เดือน/ครั้ง | ภาพที่ 4-23 | |

ภาพที่ 4-23 ป้ายบอกชั้น

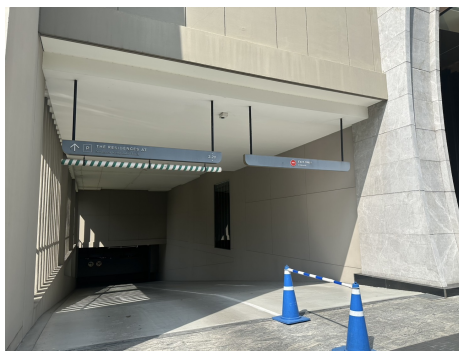
| คุณภาพสิ่งแวดล้อม | สถานที่ตรวจสอบ | ผลการตรวจสอบ | ความถี่ | เอกสารอ้างอิง | ผู้รับผิดชอบ |
|---|---|---|---|---|---|
| 11.ระบบระบายอากาศปรับอากาศ | ช่องระบายอากาศ เช่น หน้าต่างประตู | ไม่มีสิ่งกีดขวาง | เดือนละ 1 ครั้ง | ภาพที่ 4-24 | บริษัท สยามสินธร จำกัด |

ภาพที่ 4-24 ช่องเปิด ระบายอากาศ

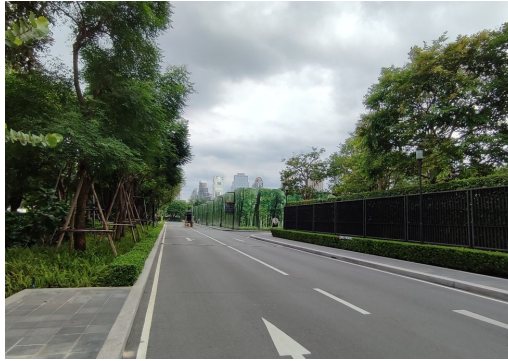
| คุณภาพสิ่งแวดล้อม | สถานที่ตรวจสอบ | ผลการตรวจสอบ | ความถี่ | เอกสารอ้างอิง | ผู้รับผิดชอบ |
|---|---|---|---|---|---|
| | -ถนนภายในโครงการและบริเวณทางเข้า-ออกโครงการ | สภาพดีมีความคล่องตัว | ทุกวัน | ภาพที่ 4-25 | |

ภาพที่ 4-25 ทางเข้า-ออกด้านถนนหลังสวน และทางเข้า-ออกด้านถนนสารสิน

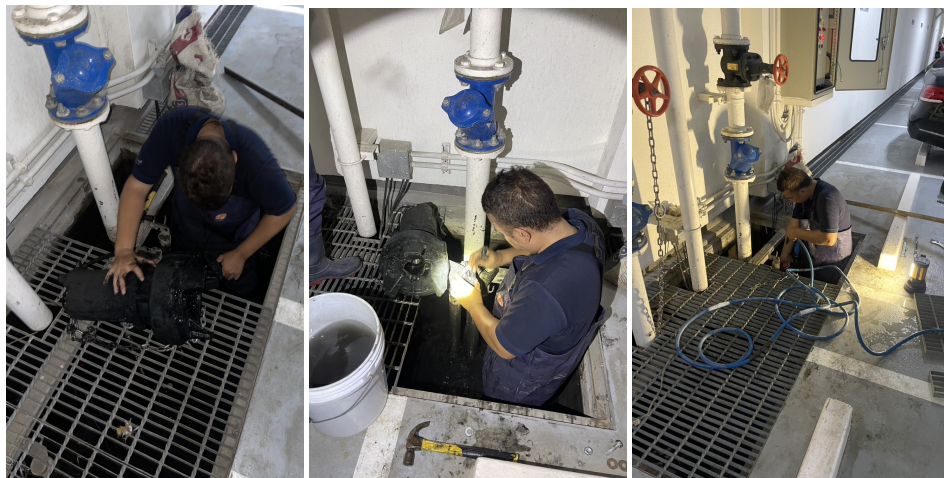
| คุณภาพสิ่งแวดล้อม | สถานที่ตรวจสอบ | ผลการตรวจสอบ | ความถี่ | เอกสารอ้างอิง | ผู้รับผิดชอบ |
|---|---|---|---|---|---|
| 6.การระบายน้ำ | วางระบายน้ำภายในพื้นที่โครงการ | ไม่มีการสะสมของตะกอนดินในวางระบายน้ำ | เดือนละ 1 ครั้ง | ภาพที่ 4-26 | บริษัท สยามสินธร จำกัด |
| | บ่อพักน้ำ | ไม่มีการสะสมของตะกอนดินในบ่อพักน้ำ | เดือนละ 1 ครั้ง | ภาพที่ 4-26 | |

ภาพที่ 4-26 แนวท่อระบายน้ำ และรางระบายน้ำ ทำความสะอาดบ่อพักน้ำและรางระบายน้ำ

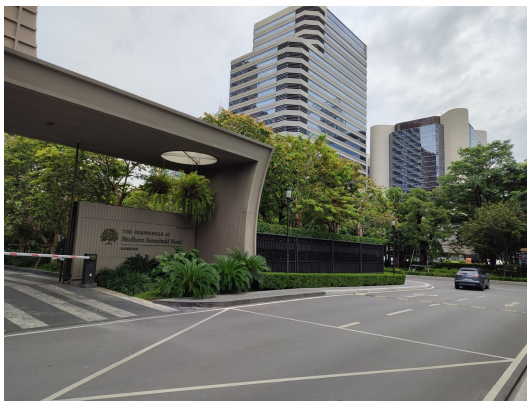
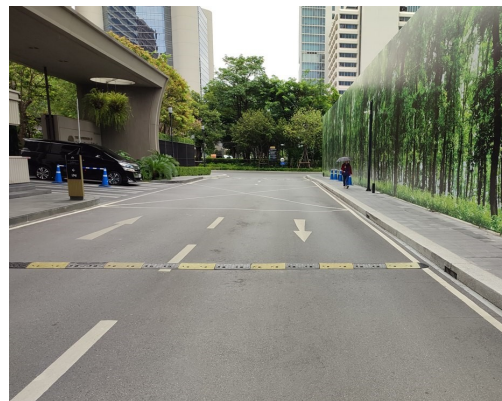
| คุณภาพสิ่งแวดล้อม | สถานที่ตรวจสอบ | ผลการตรวจสอบ | ความถี่ | เอกสารอ้างอิง | ผู้รับผิดชอบ |
|---|---|---|---|---|---|
| | สันชะลอความเร็ว | สันชะลอความเร็ว | ทุกวัน | ภาพที่ 4-27 | |

ภาพที่ 4-27 เจ้าหน้าที่รักษาความปลอดภัย ควบคุมดูแลความสะอาดในการเข้า-ออกโครงการ และสนับสนุนชะลอความเร็ว

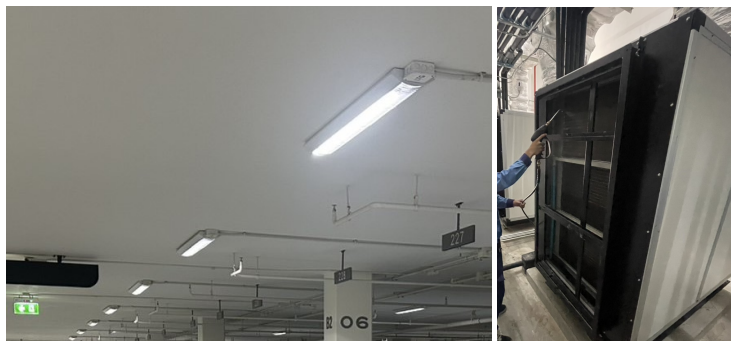
| คุณภาพสิ่งแวดล้อม | สถานที่ตรวจสอบ | ผลการตรวจสอบ | ความถี่ | เอกสารอ้างอิง | ผู้รับผิดชอบ |
|---|---|---|---|---|---|
| 9.การอนุรักษ์พลังงาน | ระบบไฟฟ้าส่องสว่าง | หลอดไฟประหยัดพลังงาน | เดือนละ 1 ครั้ง | ภาพที่ 4-33 | บริษัท สยามสินธร จำกัด |

ภาพที่ 4-33 ไฟฟ้าส่องสว่างและป้ายบอกทางหนีไฟ และ เครื่องปรับอากาศ ทำความเย็นส่วนกลาง

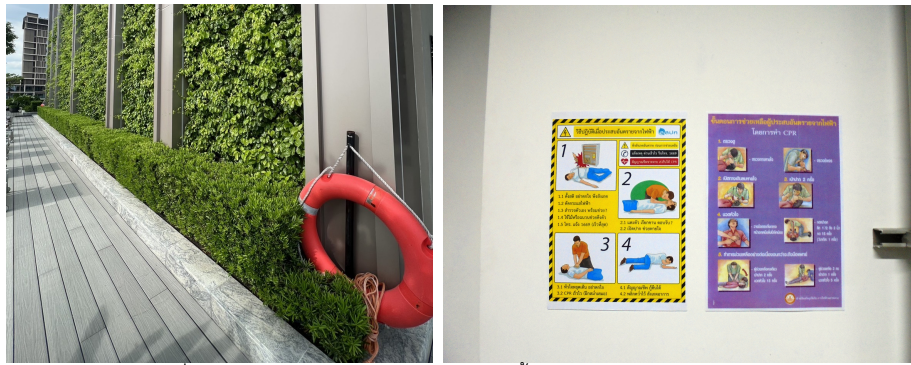
| คุณภาพสิ่งแวดล้อม | สถานที่ตรวจสอบ | ผลการตรวจสอบ | ความถี่ | เอกสารอ้างอิง | ผู้รับผิดชอบ |
|---|---|---|---|---|---|
| | อุปกรณ์ประจำสระว่ายน้ำ | สภาพดีพร้อมใช้งาน ไม่ชำรุดเสียหาย | สัปดาห์ละ 1 ครั้ง | ภาพที่ 4-35 | |

ภาพที่ 4-35 อุปกรณ์ช่วยชีวิตบริเวณสระว่ายน้ำ และป้ายวิธีการปฐมพยาบาล

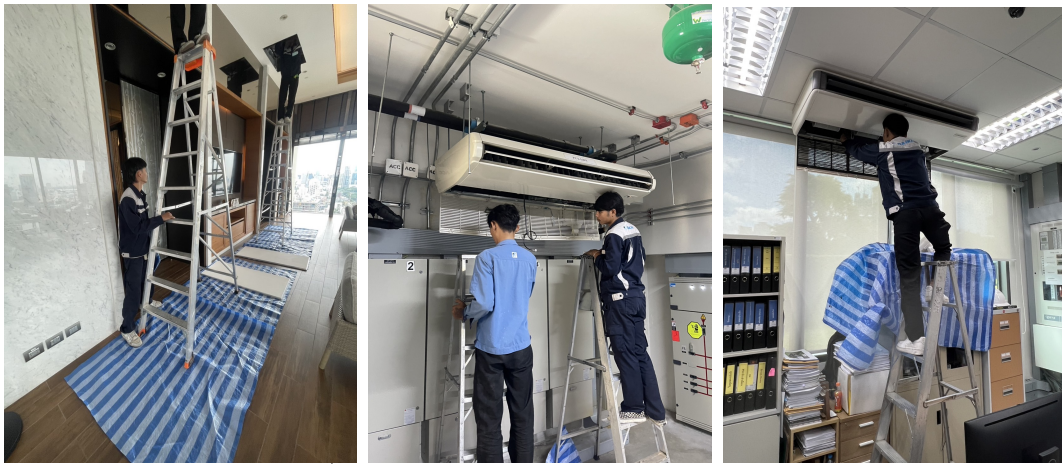
| คุณภาพสิ่งแวดล้อม | สถานที่ตรวจสอบ | ผลการตรวจสอบ | ความถี่ | เอกสารอ้างอิง | ผู้รับผิดชอบ |
|---|---|---|---|---|---|
| | ระบบปรับอากาศ | มีประสิทธิภาพดี ประหยัดพลังงานล้างทำความสะอาดอยู่เสมอ | เดือนละ 1 ครั้ง | ภาพที่ 4-38 | |

ภาพที่ 4-38 ทำความสะอาดระบบปรับอากาศภายในอาคาร

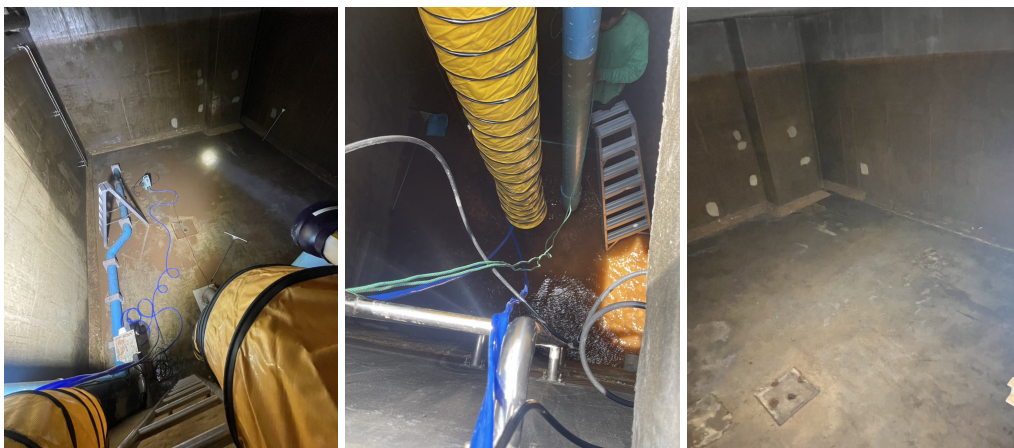
| คุณภาพสิ่งแวดล้อม | สถานที่ตรวจสอบ | ผลการตรวจสอบ | ความถี่ | เอกสารอ้างอิง | ผู้รับผิดชอบ |
|---|---|---|---|---|---|
| | ถังเก็บน้ำใช้ | ไม่มีรอยแตกรั่ว น้ำใช้สะอาดใสไม่มีสีไม่มีกลิ่น | ปีละ 2 ครั้ง | ภาพที่ 4-40 | |

ภาพที่ 4-40 ล้างทำความสะอาดถึงสำรอน้ำใช้

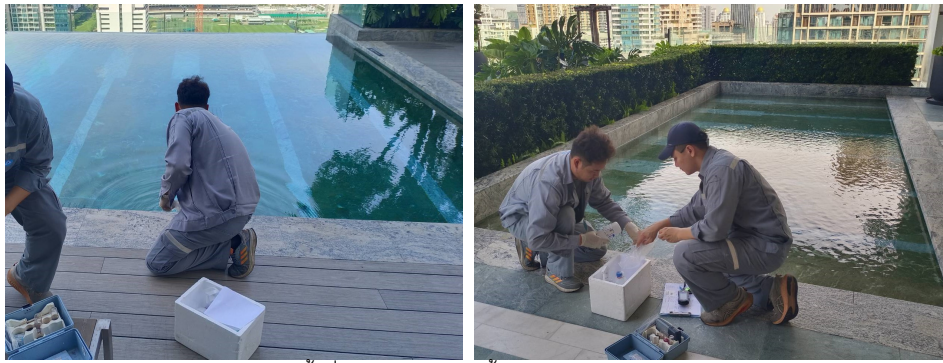
### ภาพที่ 5 การเก็บตัวอย่างน้ำสระว่ายน้ำ

| คุณภาพสิ่งแวดล้อม | สถานที่ตรวจสอบ | ผลการตรวจสอบ | ความถี่ | เอกสารอ้างอิง | ผู้รับผิดชอบ |
|---|---|---|---|---|---|
| 4.2 คุณภาพน้ำสระว่ายน้ำ | สระว่ายน้ำ บริเวณส่วนลึกส่วนต้น บริเวณละ 1 จุด | ตรวจสอบค่า pH , Residual Chlorine ส่วนใหญ่อยู่ในเกณฑ์มาตรฐานฯ | ทุกวัน | ภาพที่ 5 | บริษัท สยามสินธร จำกัด |
| | สระว่ายน้ำ บริเวณส่วนลึกส่วนต้น บริเวณละ 1 จุด | ตรวจสอบค่า Total Coliform Bacteria , Escherichia Coli , Straphylococcus aureus , Pseudomonas aeruginosa ทั้งส่วนลึกส่วนต้นไม่พบเชื้อทั้งหมด | เดือนละ 1 ครั้ง | ภาพที่ 5 | |

เก็บตัวอย่างสระว่ายน้ำที่ส่วนลึก และส่วนตื้น ของ เรสซิเดนซ์ แอท สิ้นธร เคมปินสกี

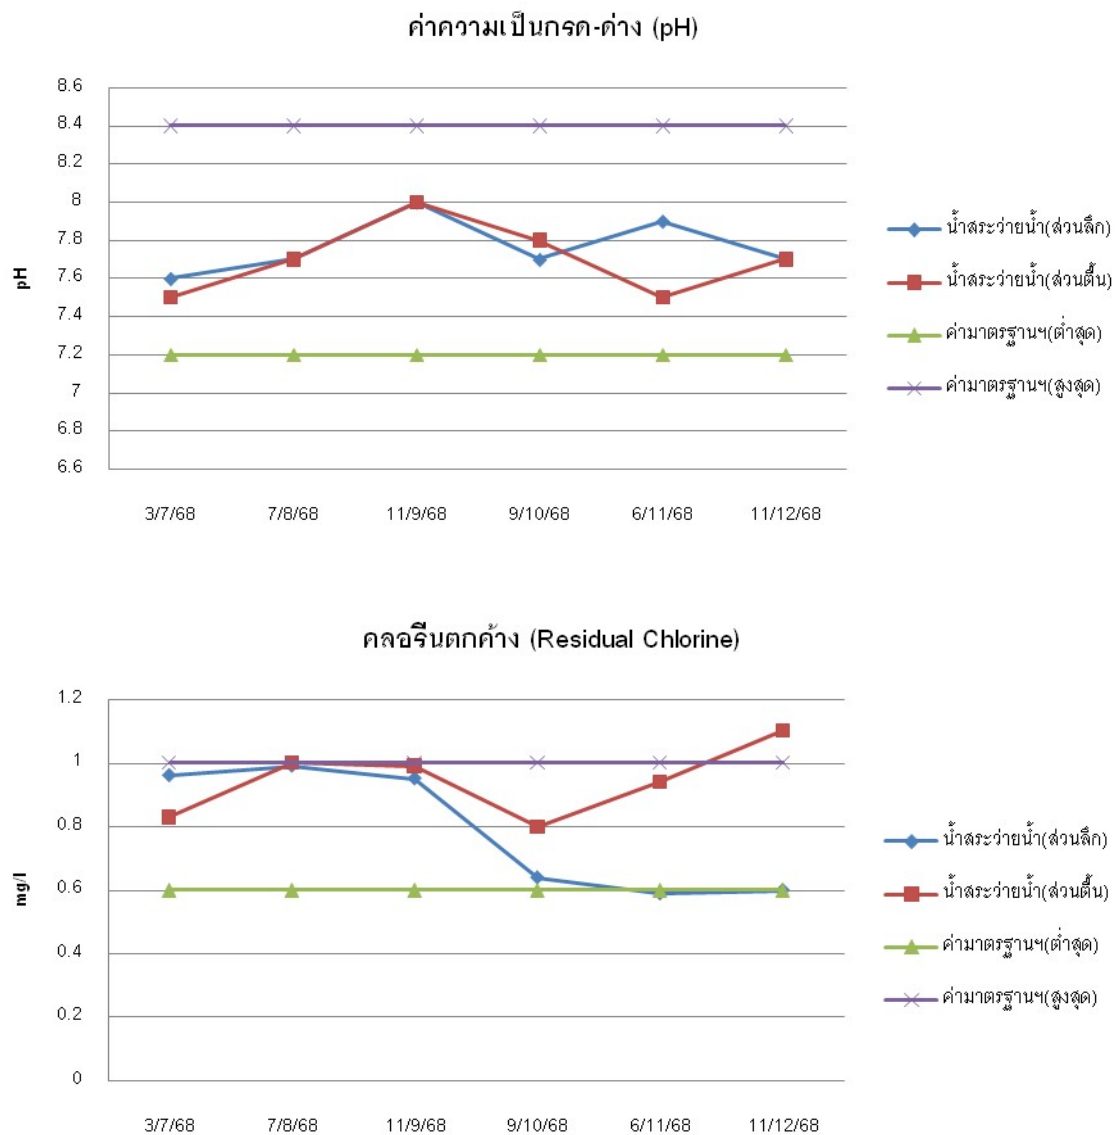
ภาพที่ 6 เปรียบเทียบผลตรวจวัดคุณภาพน้ำระเหยน้ำที่ Resident at Sindhorn Kempinski pool

ค่าความเป็นกรด-ด่าง พบว่า ทั้งส่วนลึก และส่วนตื้น ในเดือน กรกฎาคม ถึง ธันวาคม 2568 มีค่าอยู่ในช่วง 7.5-8.0 อยู่ในเกณฑ์ เอกสารคำแนะนำของคณะกรรมการสาธารณสุข ฉบับที่ 1/2550 เรื่องการควบคุมการประกอบกิจการสระว่ายน้ำหรือกิจการอื่น ๆ ในทำนองเดียวกัน

ค่าคลอรีนตกค้างอิสระ ส่วนลึก ในเดือน กรกฎาคม ถึง ธันวาคม 2568 พบว่ามีค่าอยู่ในเกณฑ์ อยู่ในช่วง 0.6-0.99 มก./ลิตร และมีค่าต่ำกว่าเกณฑ์ในเดือน พฤศจิกายน 2568 ได้แก่ 0.59 มก./ลิตรและส่วนตื้นมีค่าอยู่ในช่วง 0.8-1.0 มก./ลิตร ซึ่งอยู่ในเกณฑ์ เอกสารคำแนะนำของคณะกรรมการสาธารณสุข ฉบับที่ 1/2550 เรื่องการควบคุมการประกอบกิจการสระว่ายน้ำหรือกิจการอื่น ๆ ในทำนองเดียวกัน และเกินเกณฑ์ในเดือนธันวาคม 2568
